INSTITUTO
MEXICANO DEL
TRANSPORTE

Determinación del estado de corrosión y capacidad de carga de los muelles del puerto de Guaymas

**Publicación Técnica No. 336
Sanfandila, Qro, 2011**

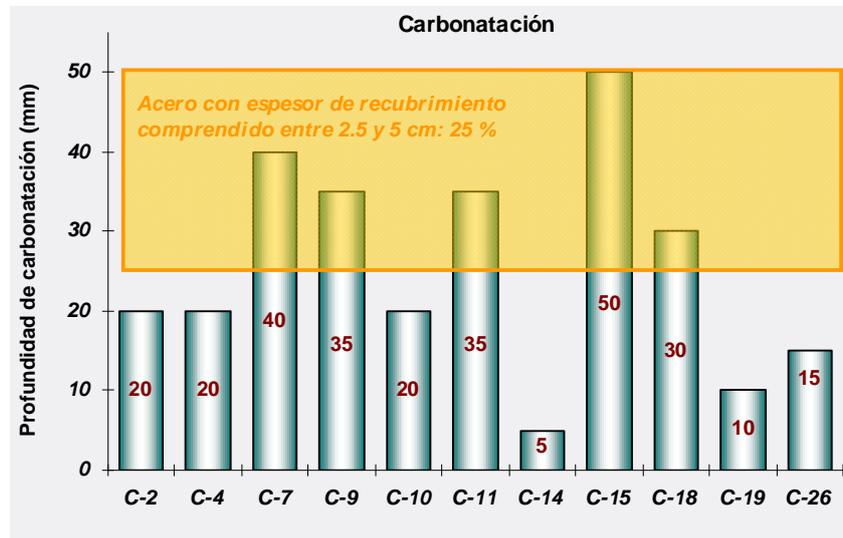
25% del acero examinado, ver (Figura 3.3) y sin duda contribuyó al desarrollo de los problemas por corrosión que se presentaron a lo largo de la vida del muelle.

Figura 3.3 Comparación de las profundidades de carbonatación con posición de acero.

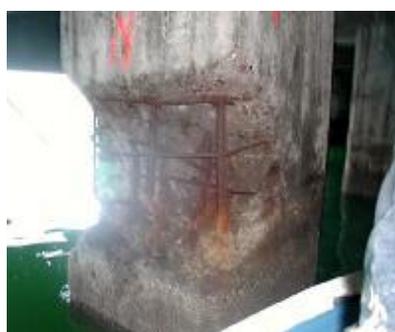
Figura 3.6

La gran mayoría de los pilotes de los módulos I a XXII han sido intervenidos en diferentes etapas para mitigar los daños por corrosión. Muchas de éstas reparaciones se conservan en buen estado, pero una buena cantidad presenta deterioro. Desconocemos la cronología de las reparaciones pero al parecer el procedimiento fue el mismo: retiro del concreto deteriorado, limpieza y posible reparación del acero existente y recuperación con un colado de concreto de mayor sección que la original. Algunas de éstas reparaciones tienen sección rectangular, otras, la mayor parte, tienen sección circular. Algunas pocas tienen ambas y otras inclusive son grandes bloques que se colaron abarcando dos o más pilotes simultáneamente. De los núcleos extraídos se puede deducir que el material del colado de reparación varía significativamente. Algunas reparaciones se hicieron con concreto convencional y otras con mortero sin contracción o grout con adición de agregado grueso. De las realizadas con concreto, algunas fueron armadas con acero de refuerzo adicional, y son precisamente las que presentan mayor deterioro (figuras 3.6 y 3.7), especialmente los grandes bloques que se colaron para reparar varios pilotes simultáneamente (figuras 3.8 y 3.9). De las reparaciones realizadas con grout (sección circular) son pocas las que presentan daños.

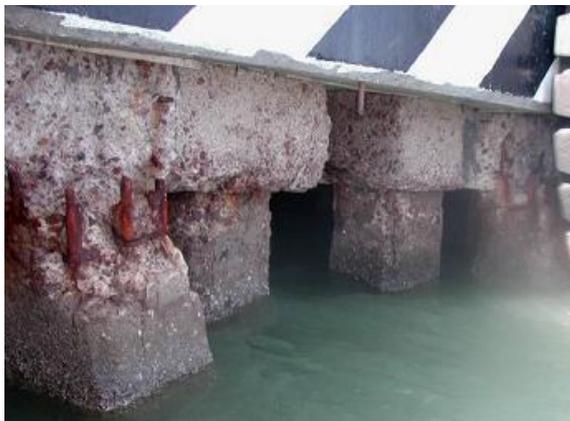
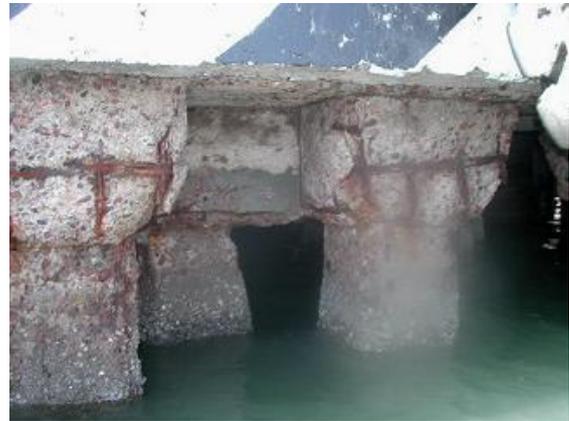
Los primeros ejes de pilotes de la cara sur en la Banda Sur (módulos V, VI, VII) tienen capiteles en la conexión con la estructura, colados con un concreto diferente (más pobre) que el del cuerpo de los pilotes. La gran mayoría de éstos presentan desintegración del concreto y alta corrosión en el acero de refuerzo (Figuras 3.10 y 3.11).

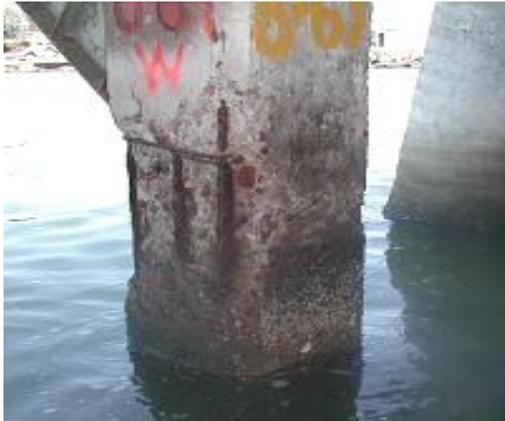
Figura 3.12

Por otro lado, existen numerosos pilotes que en su momento no presentaban daños y que por lo tanto no fueron involucrados en las reparaciones, pero que actualmente presentan ya evidencias de agrietamientos, delaminación, desprendimientos y hasta pérdida de sección en el acero (Figura 3.12). Particularmente, en el eje de la cara norte de la banda Sur (módulos VI a XI), los pilotes conservan su sección original pero presentan severos daños por corrosión, especialmente en la zona en la que se encuentran anclados perfiles de acero que sirven como ménsulas de soporte de las tuberías de ácido sulfúrico. Es evidente

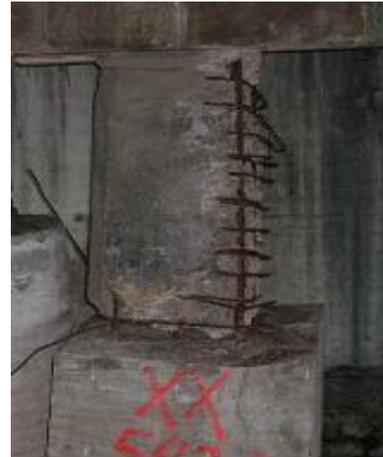
Figura 3.13

En lo que respecta al módulo XXIII del muelle, que es de más reciente construcción, se observa que buena parte de las pilas presentan daños por corrosión, desde puntos localizados hasta áreas extensas delaminadas y con pérdida significativa de sección en el acero de refuerzo longitudinal y pérdida total en el acero transversal (Figura 3.13).

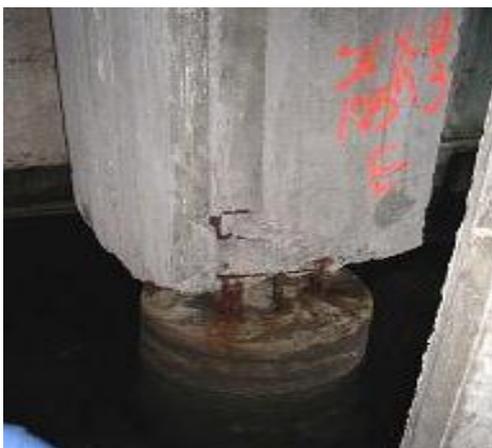
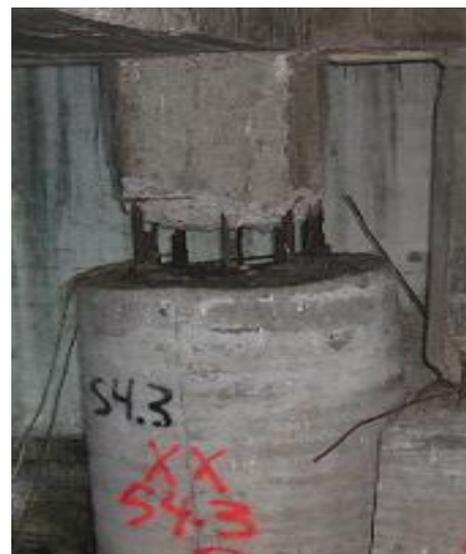
que se corre riesgo de que las tuberías se desplomen si no se efectúan a tiempo las reparaciones pertinentes. Lo mismo sucede en la longitud no intervenida de pilotes que si han sido reparados (Figura 3.13). En algunos de estos casos, la corrosión apareció muy localmente justo encima o debajo de la reparación, habiendo destrucción no solo del recubrimiento sino del núcleo de concreto y dejando en alto riesgo estructural a los pilotes puesto que todo el peso descansa únicamente en el acero corroído (Figuras 3.14 y 3.15).

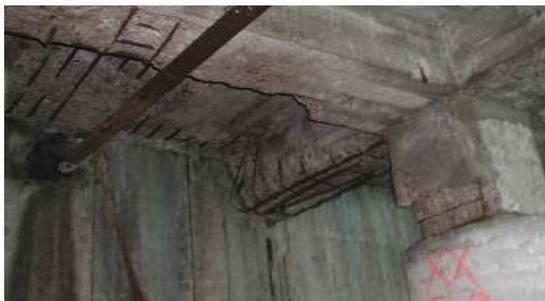
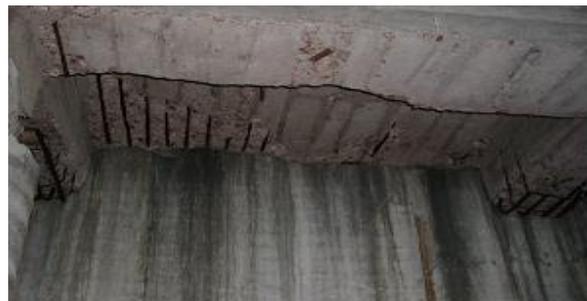
Además de los daños en pilotes, también existen, aunque solo en ciertos puntos, daños por corrosión en losas y trabes en algunos módulos (se presentan más en módulos XX, XXI y XXII, Figuras 3.18 y 3.19). Durante los trabajos de reparación más recientes, en algunos módulos se demolieron completamente las losas y se volvieron a colar. Éstas partes no presentan ningún daño al momento.

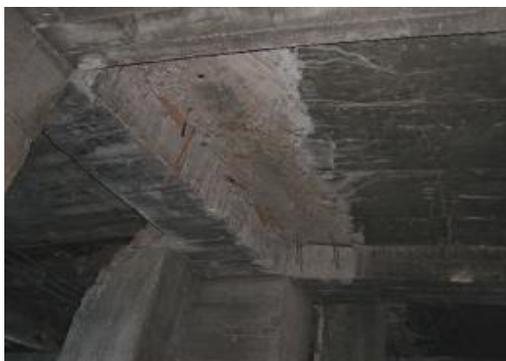
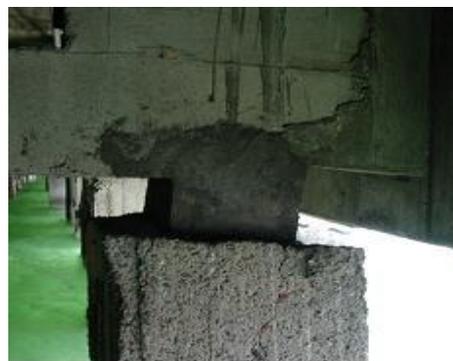
Es evidente que también se han hecho reparaciones recientes de desprendimientos por corrosión en estos elementos, sin embargo, la calidad de las mismas es pobre y es de esperar que no tengan durabilidad adecuada (Figuras 3.20 y 3.21). Inclusive existen zonas en donde no se retiró la cimbra utilizada.

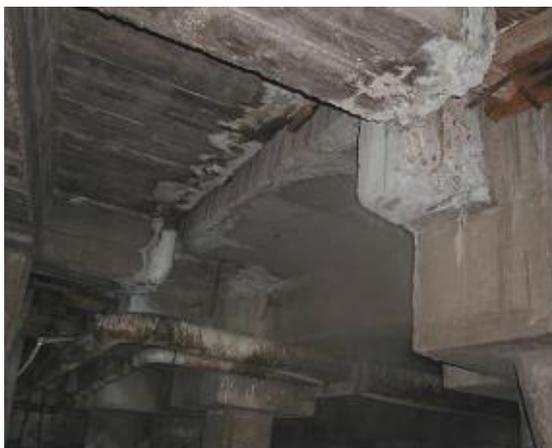
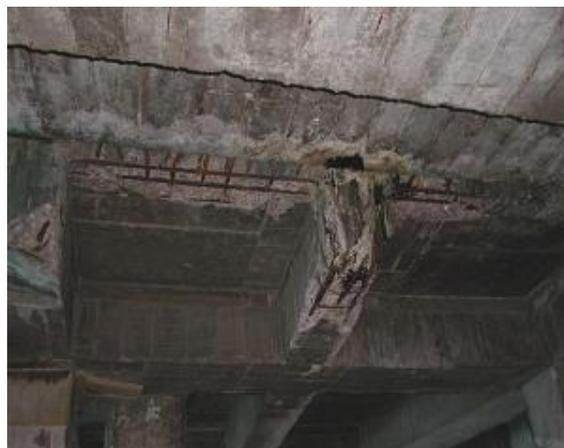
En las zonas donde se localizan las juntas constructivas entre dos tramos consecutivos del muelle, el agua que se filtró a través y se acumuló, provocó que las trabes que se encuentran delimitando la junta y las losas colindantes presenten problemas de corrosión (Figuras 3.22 y 3.23) que se aprecian severos en algunos casos.

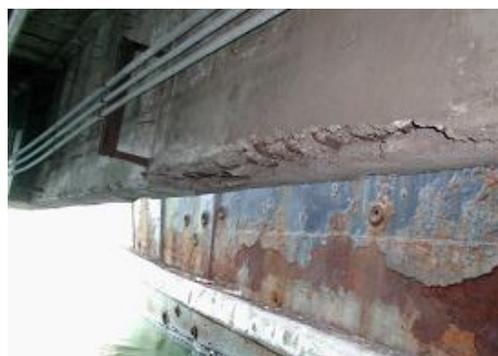
Figura 3.24

Al igual que las losas de algunos módulos, la pantalla del muelle (al parecer en las dos bandas) se demolió y se reconstruyó completamente. Sin embargo, en ciertos puntos la falta de vibrado durante el colado dejó panaleras que han propiciado daños prematuros por corrosión, aunque aún son pocos e incipientes y se presentan únicamente en la cara inferior (Figura 3.24).

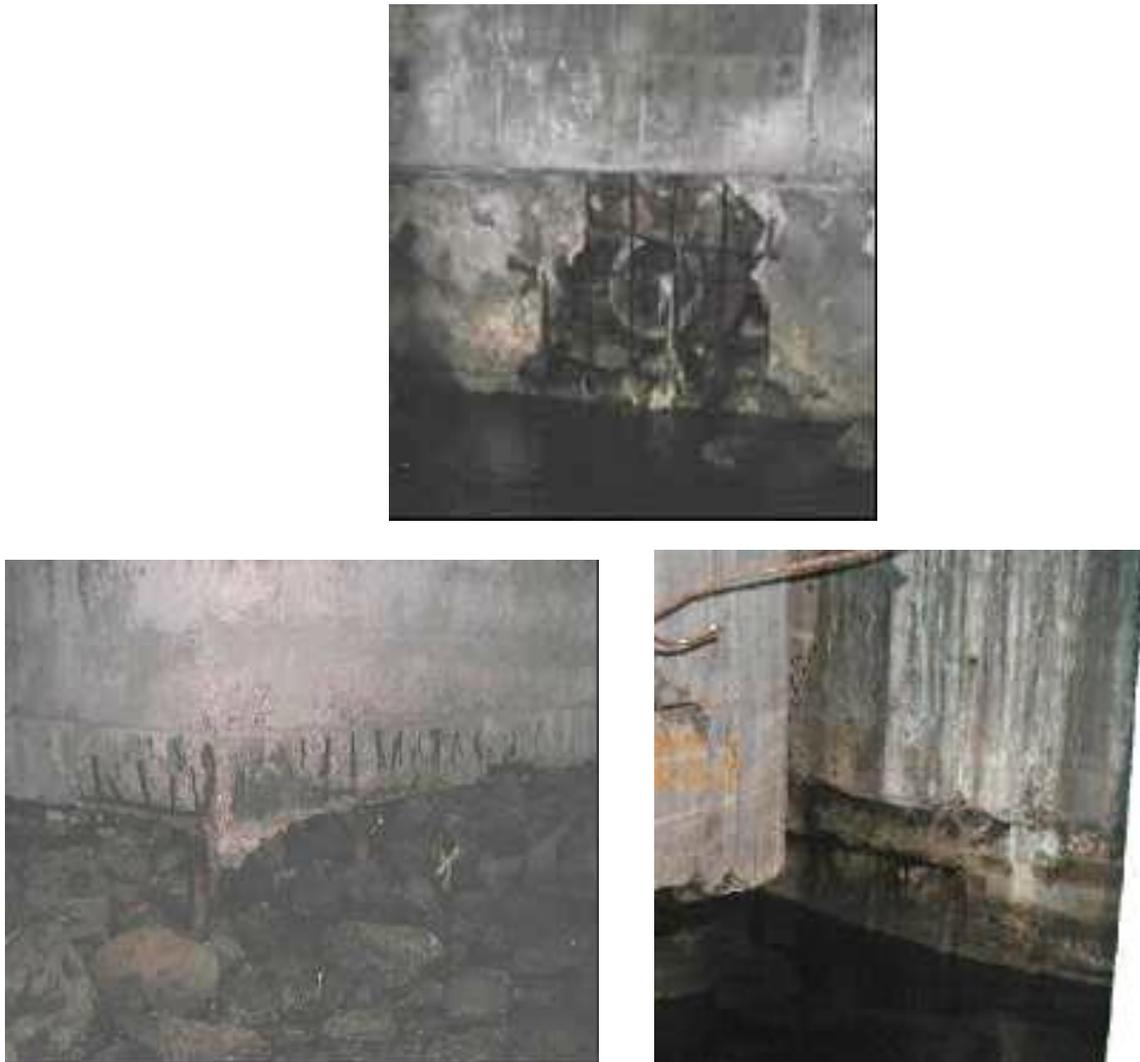
Existen daños considerables por corrosión en algunos puntos de los muros interiores del muelle, aunque no están generalizados (Figura 3.25).

Figura 3.25 Daños en el interior del muelle

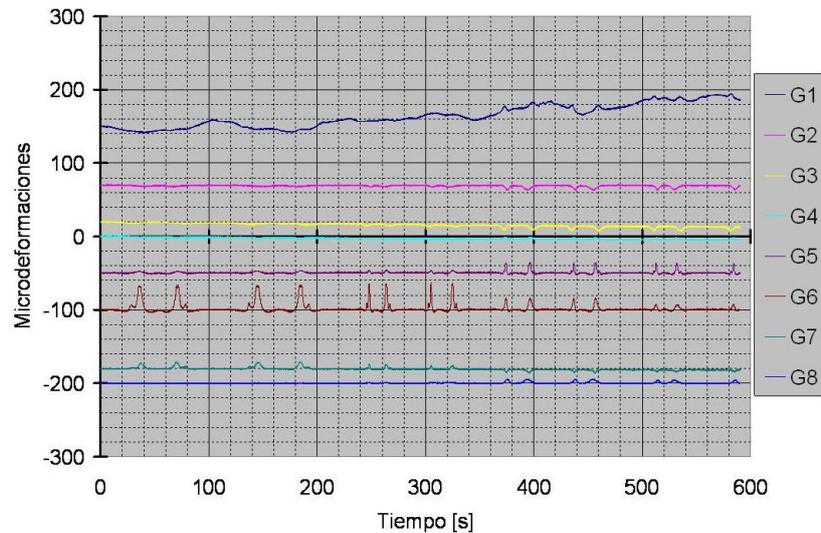
Figura 3.26 Ejemplo gráfico del comportamiento a deformación en el tramo 2. Canales de registros separados verticalmente con propósitos de visualización.

Como se ejemplifica en la figura, la galga G1, colocada en la trabe 25, mostró un comportamiento inestable, aunque sensible al paso del vehículo. Este comportamiento sugiere que la estructura de la trabe o los elementos adyacentes a la misma pudieran presentar algún grado de deterioro o discontinuidades como fracturas o grietas incipientes, de manera que su respuesta sufriera un retardo o atenuación con respecto a los otros puntos instrumentados.

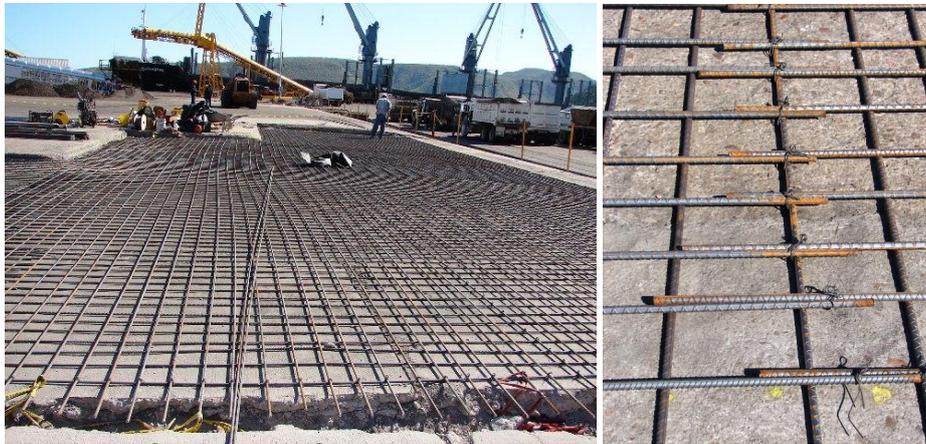
Figura 4.1 Í SobrelosaÍ como reparación en zona de hundimiento

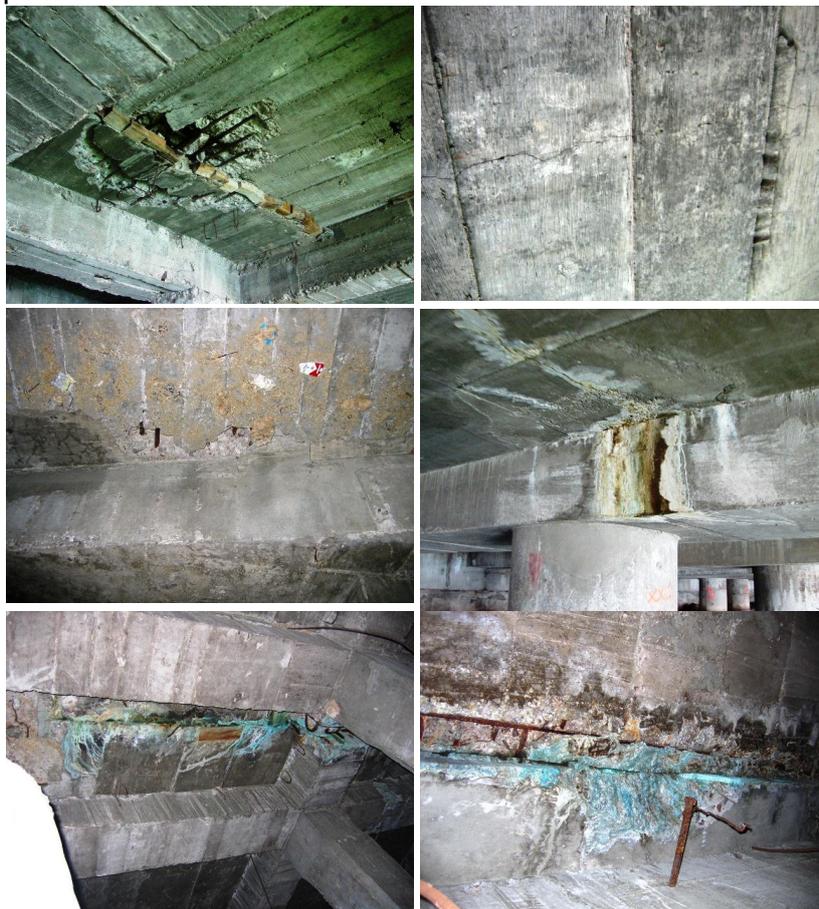
Figura 4.2 Grietas, fisuras y defectos promotores de filtraciones y deterioro en losa
