Mejoras de Seguridad Vial de la Infraestructura de un tramo carretero, a partir de su evaluación iRAP. Corredor México-Nuevo Laredo, Tramo Querétaro-San Luis Potosí

**Publicación Técnica No. 439
Sanfandila, Qro. 2015**

SECRETARÍA DE COMUNICACIONES Y TRANSPORTES
INSTITUTO MEXICANO DEL TRANSPORTE

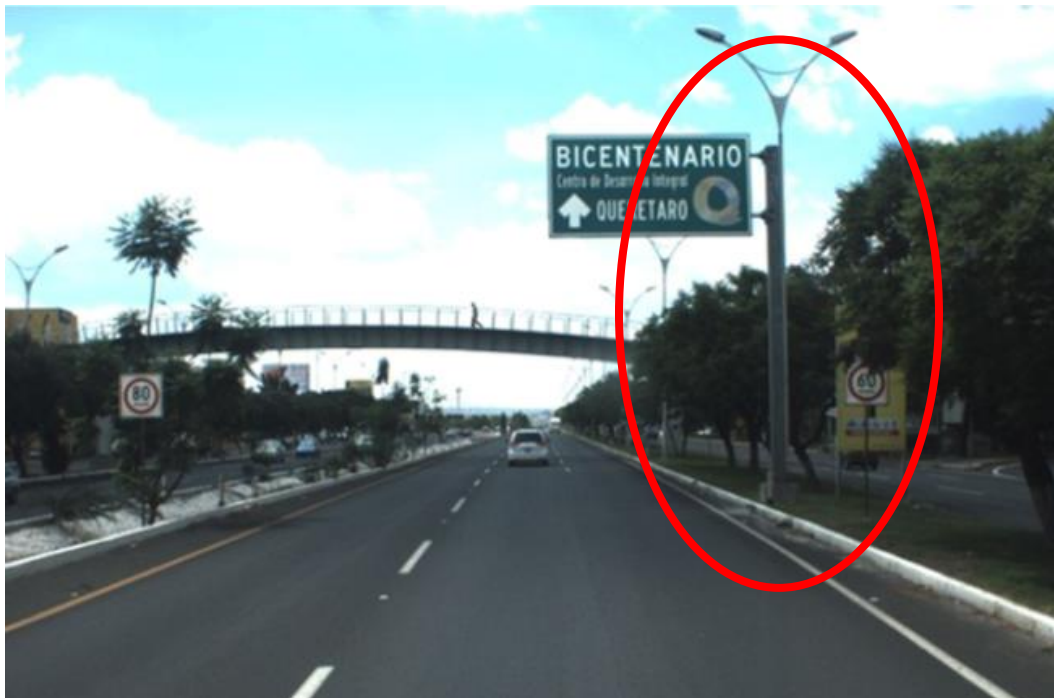
Se detectó un poste con diámetro mayor a 10 cm a 1 m del arroyo vial que corresponde a una señal elevada tipo bandera, el cual representa un peligro en caso de que un vehículo por alguna determinada razón lo impactara. La Figura 4.2 muestra lo descrito anteriormente.

Figura 4.2 Señal tipo bandera que representa un peligro en la vía

Figura 5.1 Medida de mejoramiento propuesta que consiste en retirar el poste y sujetar el tablero al puente peatonal

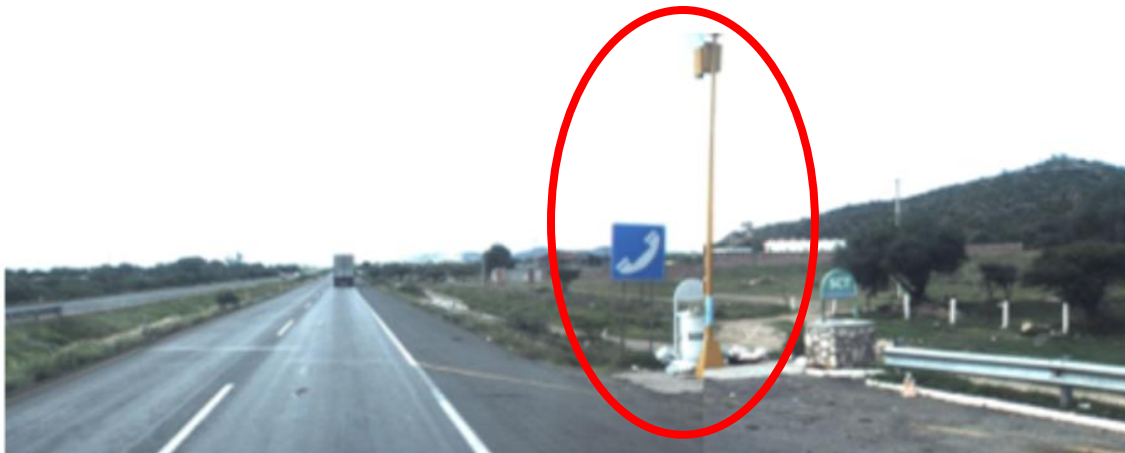
Se detectó un poste con diámetro mayor a 10 cm a menos de 5 m del arroyo vial que corresponde a un poste de SOS, tal como se muestra en la Figura 4.3. Este poste representa un peligro en caso de que un vehículo por alguna determinada razón lo impactara.

Figura 4.3 Poste SOS que representa un peligro en la vía

Figura 5.2 Medida de mejoramiento propuesta que consiste en reubicar el poste SOS detrás de la barrera

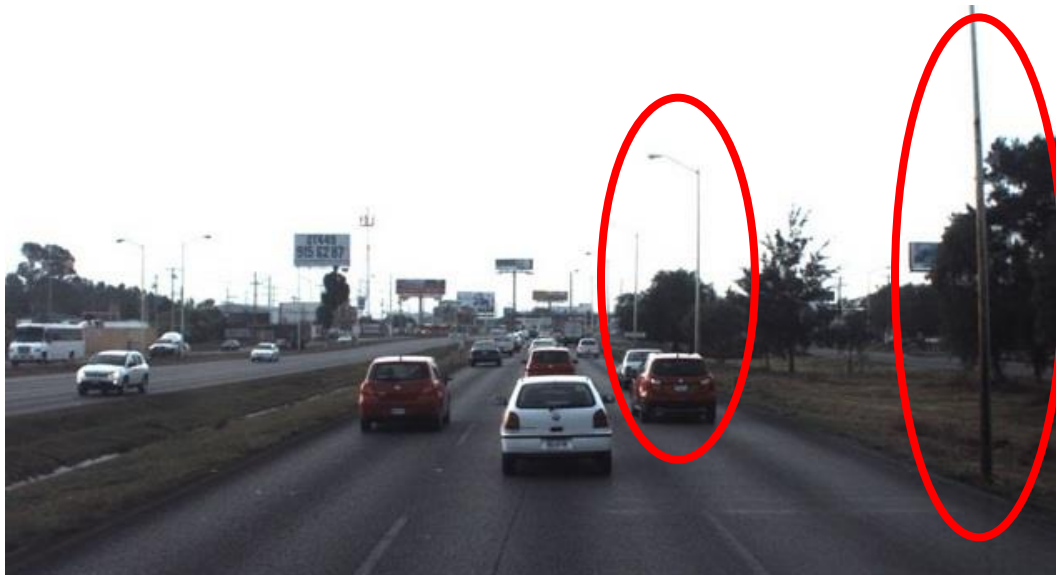
En la zona urbana de San Luis Potosí se registraron tanto en el Sentido A como en el B, luminarias ubicadas muy cerca a la orilla del carril derecho, las cuales afectan seriamente la seguridad de la vía, ya que si un vehículo perdiera el control y se saliera del camino se podría impactar contra el poste de la luminaria y desencadenar consecuencias fatales. La Figura 4.4 muestra un poste con diámetro mayor a 10 cm que corresponde a una luminaria cercana al carril derecho.

Figura 4.4 Poste de luminaria que representa un peligro en la vía

Figura 5.3 Medida de mejoramiento propuesta que consiste en mover la luminaria a la faja separadora central

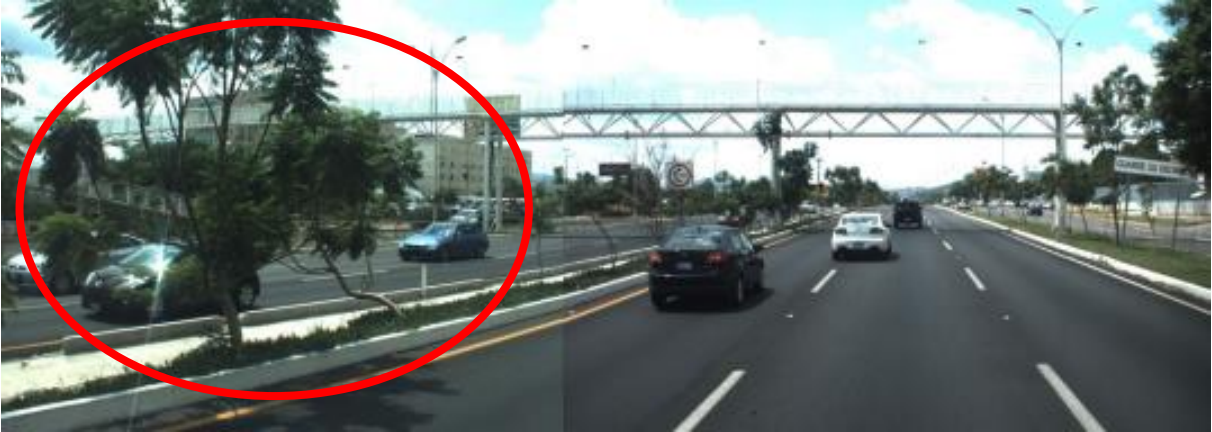
lo anterior es mostrado en la Figura 4.5, en la que se observa la presencia de varios árboles que resultan peligrosos por el lugar en el que están ubicados.

Figura 4.5 Árboles que representa un peligro en la vía

Figura 5.4 Medida de mejoramiento propuesta que consiste en eliminar los árboles que se encuentran muy cercanos a la vía

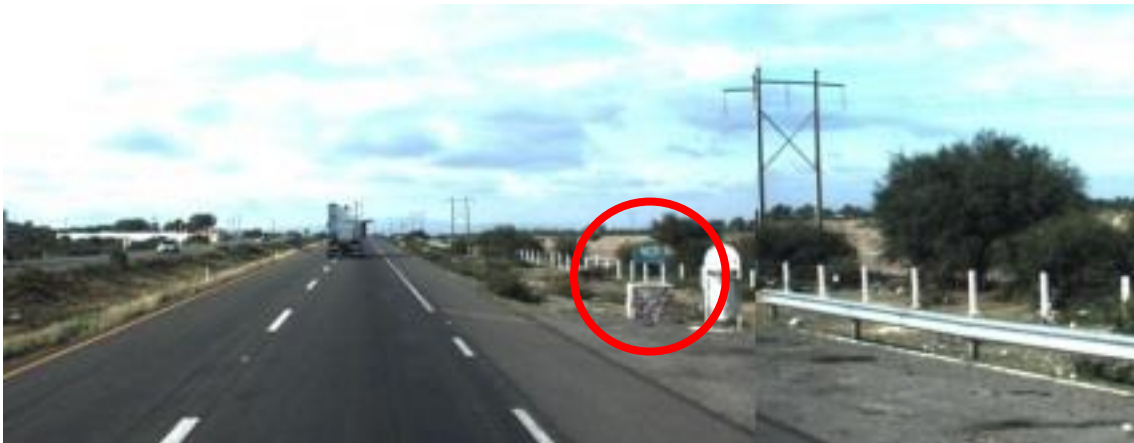
A lo largo del tramo carretero se localizaron algunos paraderos en los que se encuentran tanques de agua hechos de mampostería que están mal ubicados y que representan un peligro, ya que el impacto que se puede generar entre un vehículo que salga de la vía y el tanque puede ser severo. La Figura 4.6 muestra uno de estos tanques de mampostería mal ubicado.

Figura 4.6 Tanque de mampostería mal ubicado que afecta la seguridad de la vía

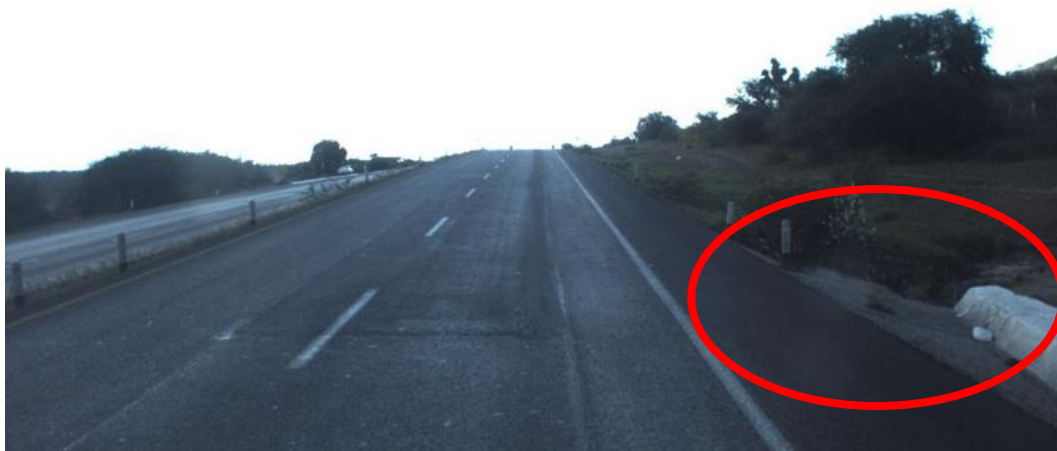
El tramo cuenta con sus respectivas obras de drenaje, como cunetas y alcantarillas, en la auditoría fueron registradas algunas cunetas cuya sección transversal resulta ser peligrosa, así como un alto número de boquillas de drenaje que representan un peligro para los vehículos que transitan por la vía, ya que básicamente algunas alcantarillas cuentan con un cabezal que representa un obstáculo para un vehículo que abandone la vía, y otras tienen directamente la salida del drenaje, lo cual resulta bastante peligroso, ya que al salirse un vehículo de la vía, se encuentra con un desnivel que se forma en la salida de la alcantarilla que da lugar a un talud que hace que el vehículo no pueda recuperarse y regresar a su circulación por la vía. La Figura 4.8 muestra una boquilla de drenaje inadecuada que vuelve a la vía peligrosa si un vehículo abandonara la vía en este punto.

Figura 4.8 Boquilla de drenaje que representa un peligro

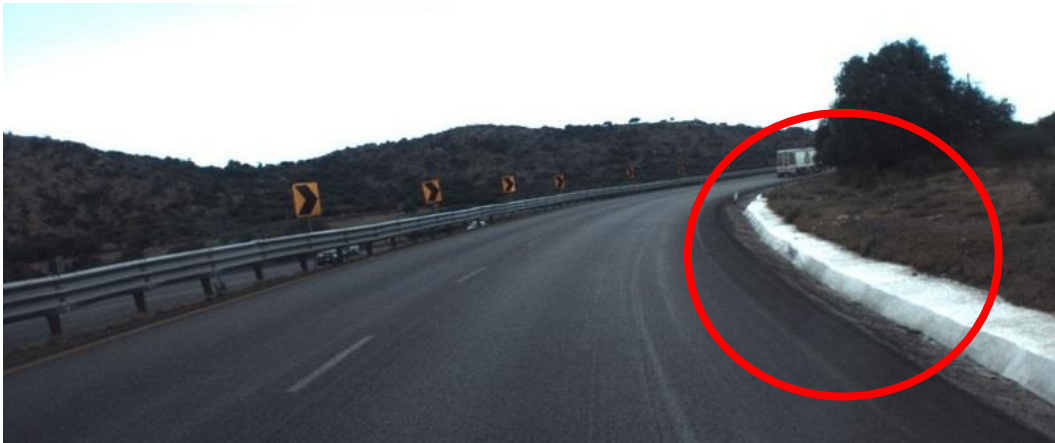
La Figura 4.9 muestra una cuneta que por su profundidad y talud puede ocasionar la volcadura de un vehículo que se salga del camino.

Figura 4.9 Presencia de cuneta profunda en el tramo carretero

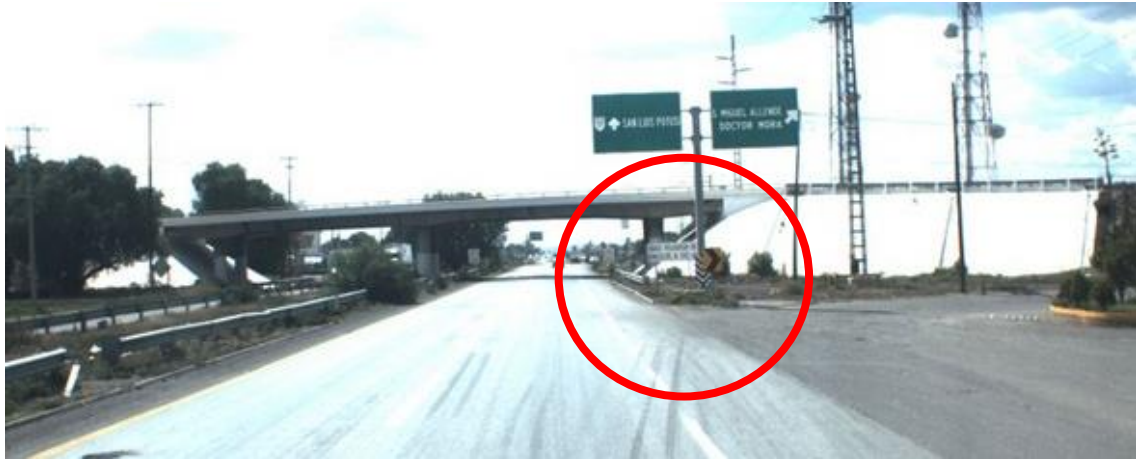
Figura 4.10 Bifurcación de la vía con falta de dispositivo de amortiguamiento

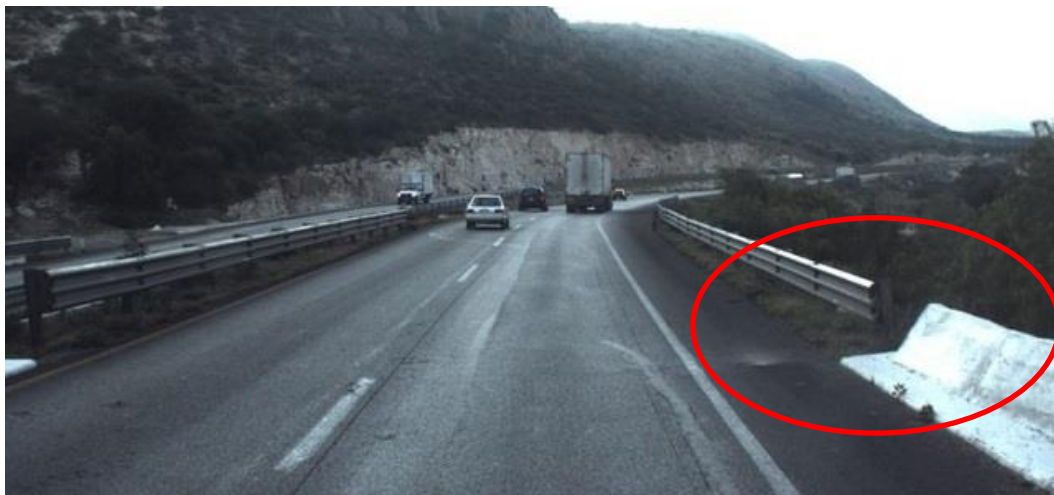
Hubo varias observaciones en cuanto a la falta de conexión entre barreras, además de la falta de transición de un sistema semirígido a un rígido o viceversa, tal como se muestra en la Figura 4.11, en la cual se observa la falta de transición y conexión entre la barrera metálica y el parapeto de concreto del puente vehicular.

Figura 4.11 Falta de transición y conexión entre la barrera metálica y el parapeto de concreto del puente vehicular

Figura 5.8 Adecuada conexión y transición entre una barrera metálica y una de concreto

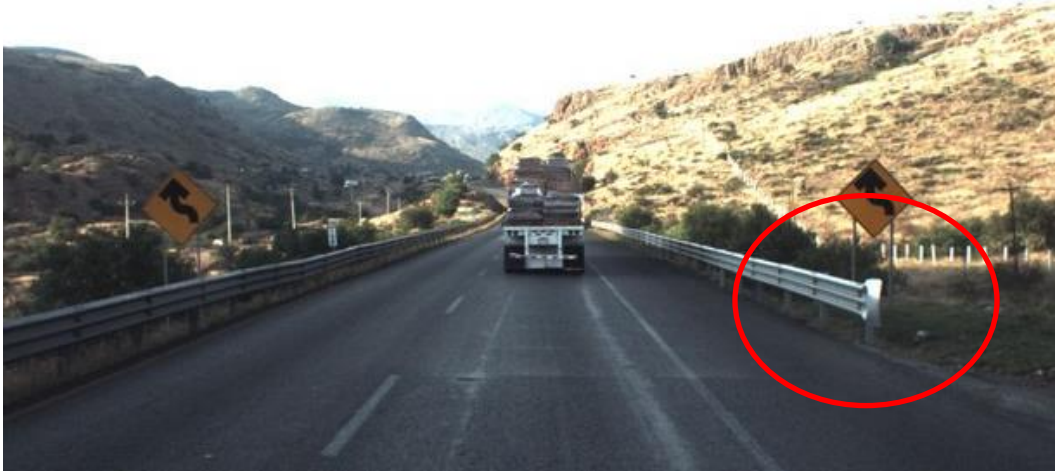
Para asegurar el correcto y seguro funcionamiento de cada barrera, se deben diseñar con dos secciones extremas, una al inicio y otra al final de cada tramo de barrera según sea necesario. Durante esta auditoría de seguridad vial fueron detectadas varias barreras tanto metálicas como de concreto con falta de terminales adecuadas. La Figura 4.12 muestra una barrera metálica con una terminal conocida como “cola de pato” o de “pescado”, la cual es altamente peligrosa si alguno de los usuarios de la vía llegara a impactarse en este punto.

Figura 4.12 Presencia de barrera metálica con terminación peligrosa

Figura 5.7 Ejemplo de terminal de impacto para barreras metálicas centrales o a la orilla del camino

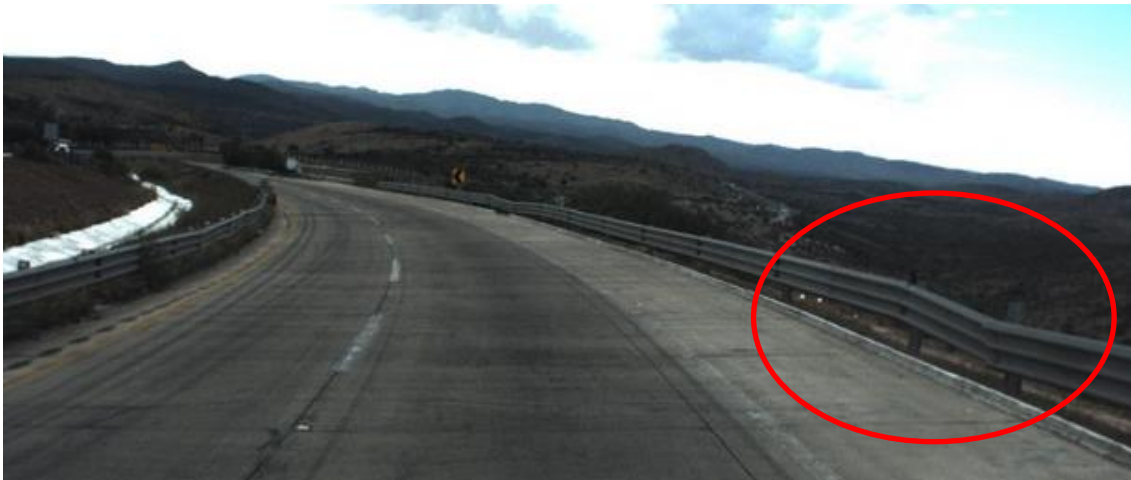
Otro de los hallazgos encontrados durante la realización de la auditoría de seguridad vial fueron barreras que se encuentran impactadas y que ya no brindan la misma función por la que fueron instaladas. La Figura 4.13 muestra la presencia de una barrera metálica de triple onda que ha sido impactada.

Figura 4.13 Presencia de barrera metálica impactada

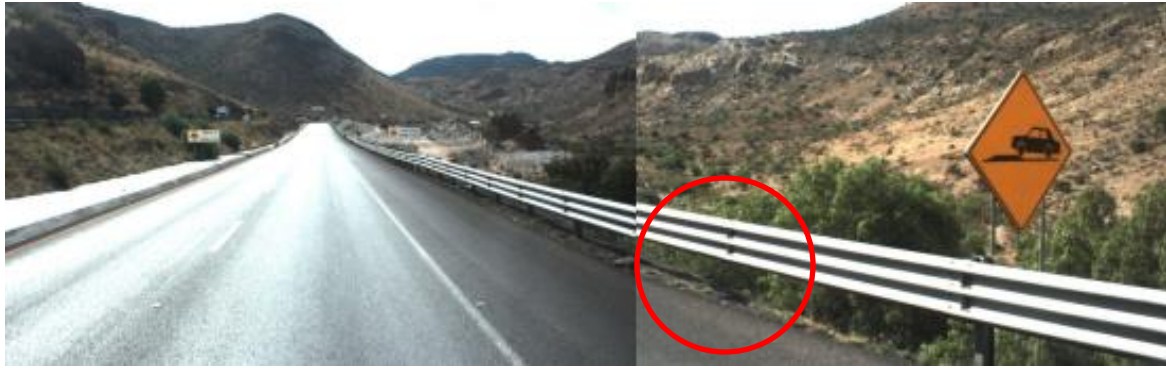
Fueron ubicadas durante la auditoría de seguridad vial diversas barreras metálicas instaladas que presentaban la falta de postes y/o separadores. La Figura 4.14 muestra la falta de poste y separador para una barrera metálica que se encuentra instalada.

Figura 4.14 Falta de poste y separador en barrera metálica instalada

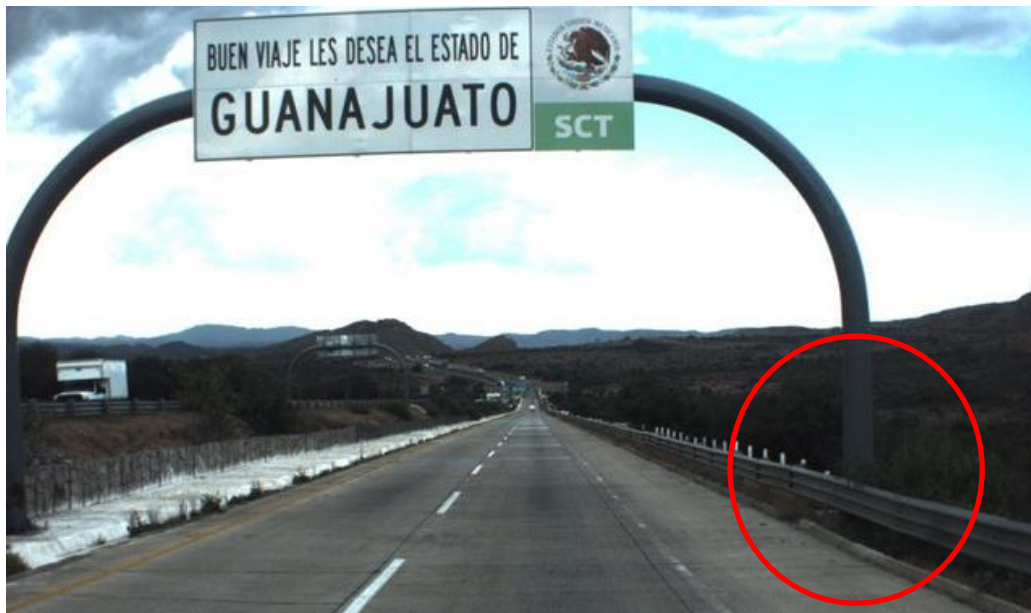
Se detectaron barreras metálicas instaladas que no tienen el espacio suficiente para que se desarrolle su ancho de trabajo en caso de un impacto, esto quiere decir que no cumplen con su función. La Figura 4.15 muestra una sección de la barrera en la cual, se ubica un poste muy cercano a la misma originando que no se cuente con el espacio suficiente para que se desarrolle el ancho de trabajo que se requiere para el adecuado funcionamiento de la barrera.

Figura 4.15 Presencia de barrera con ancho de trabajo insuficiente

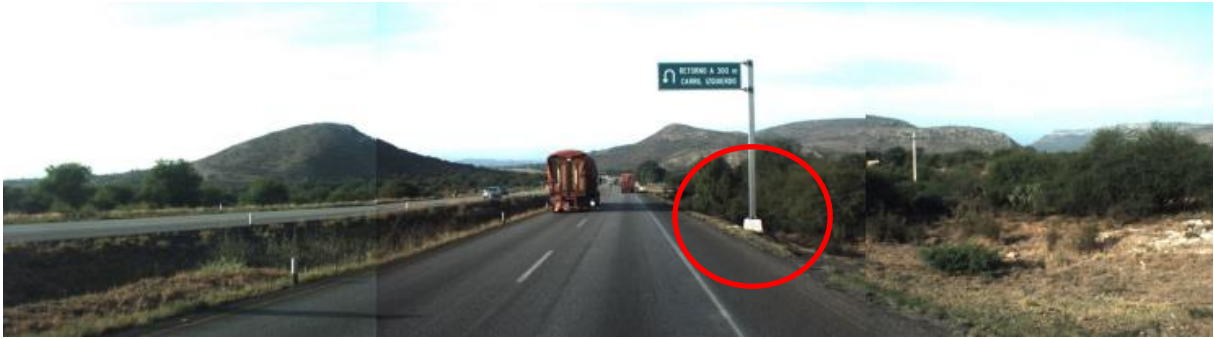
Figura 4.17 Ausencia de señal indicadora de obstáculo OD-5 en el poste de señal bandera SID-13 de “Retorno”

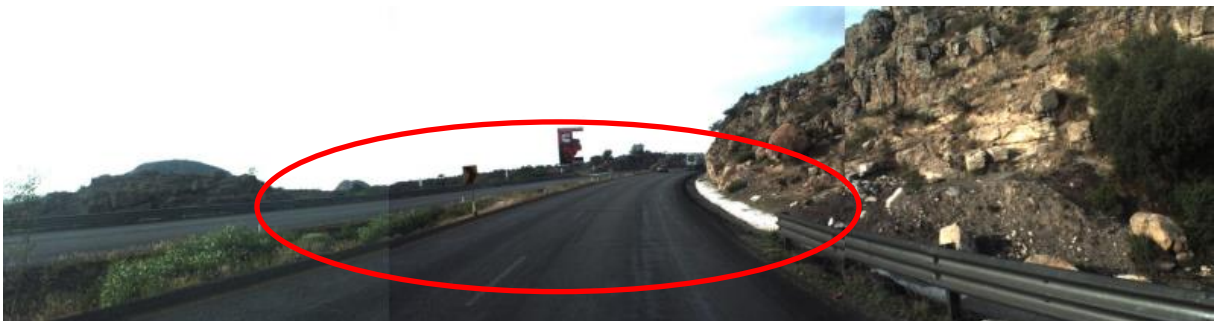
Otro problema presente en el tramo en estudio es la falta de conservación de las marcas horizontales, hecho que puede ocasionar la mala interpretación del alineamiento horizontal por parte de los conductores, siendo más peligroso en horario nocturno, ejemplos de lo anterior se muestran en las Figuras 4.18 a 4.20.

Figura 4.18 Falta de conservación de las marcas horizontales

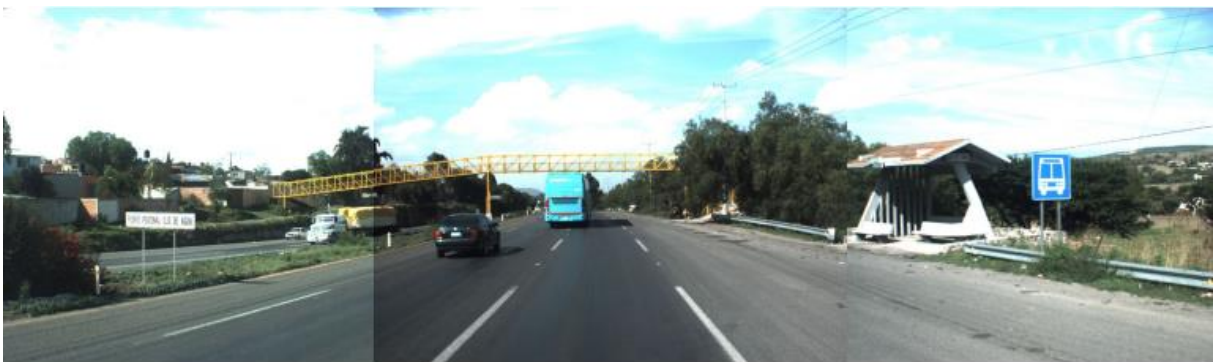
Figura 4.23 Las zonas urbanas y paradas de autobús son ubicaciones incorrectas para la colocación de bandas alertadoras

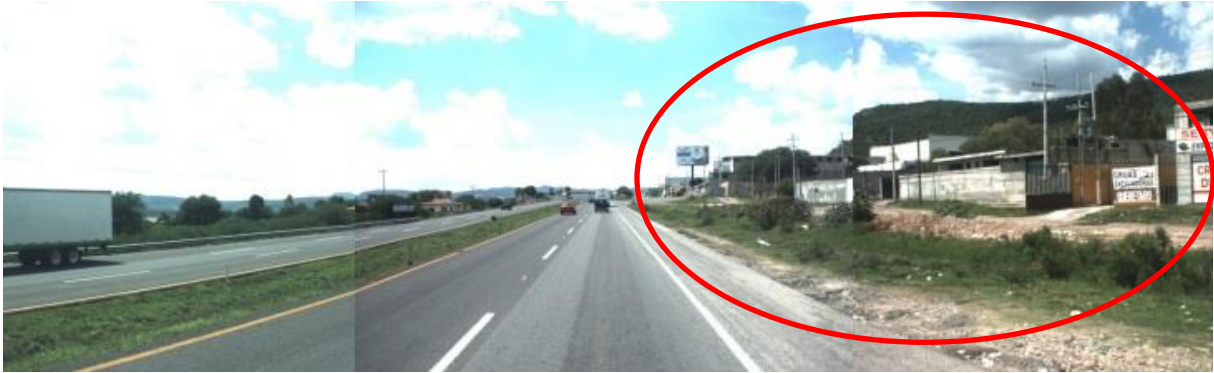
En la Figura 4.26 se observa que se tiene una zona habitacional y comercial del lado derecho de la vía pero no se cuenta con iluminación de forma que los peatones y ciclistas que transitan paralelamente a la vía sean visibles para los vehículos que transitan por la vía principal, aumentando el riesgo de atropello en horario nocturno.

Figura 4.26 Falta de iluminación en tramo carretero

Figura 5.12 Mejorar la visibilidad en el tramo carretero mediante la colocación de alumbrado

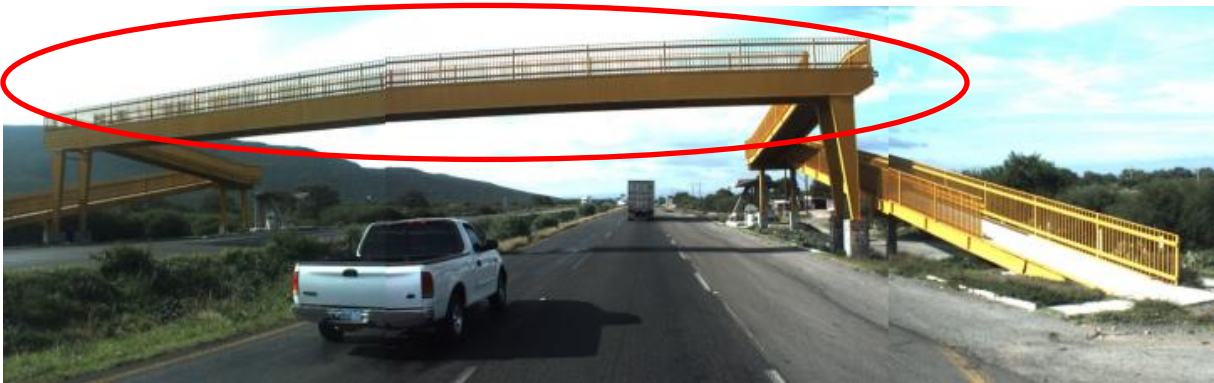
En la Figura 4.27 se observa la falta de iluminación en un cruce peatonal a desnivel (puente peatonal) misma que puede ocasionar una percepción de inseguridad en los peatones provocando el cruce a nivel y a su vez aumentando el riesgo de atropellamiento.

Figura 4.27 Falta de iluminación en cruce peatonal a desnivel

Figura 5.10 Mejorar la visibilidad en los cruces peatonales mediante la colocación de alumbrado

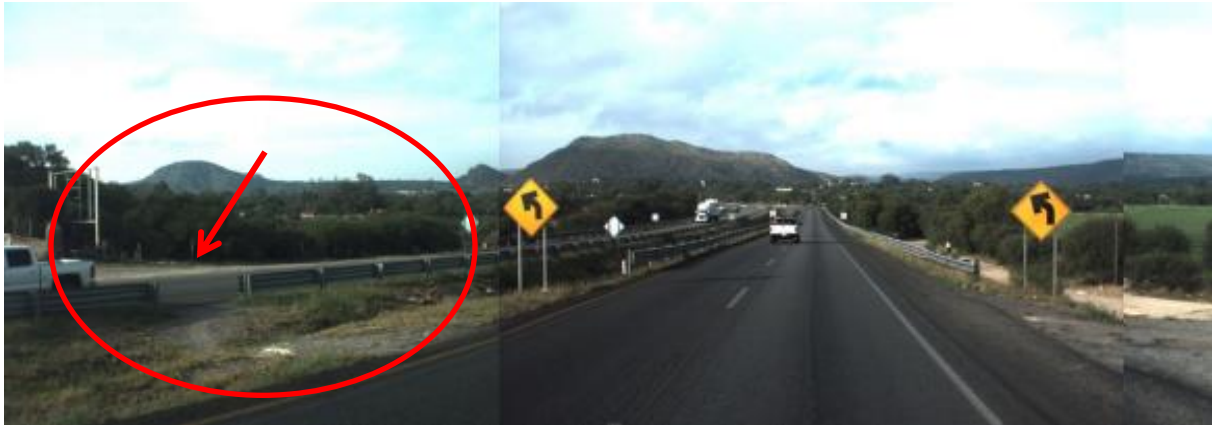
En la Figura 4.29 se presenta un ejemplo de infraestructura inexistente para el cruce seguro de peatones, en la imagen se puede observar un cruce improvisado de peatones en el que se ha desprendido una parte de la barrera central para permitir el paso de peatones, adicionalmente se asume que el flujo peatonal en la zona es alto debido a la vereda marcada sobre la faja separadora central. En este caso, se incrementa el riesgo de atropellamiento por tratarse de un cruce peatonal a nivel que no está señalizado y se encuentra sobre una vía de alta velocidad.

Figura 4.29 Infraestructura inexistente para cruce seguro de peatones

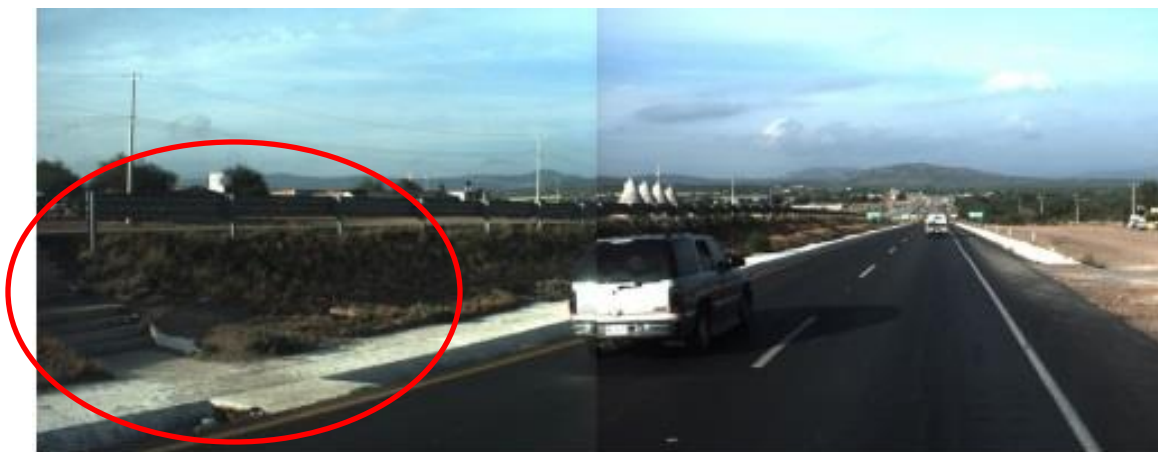
Figura 4.30 Infraestructura deficiente para el cruce seguro de peatones

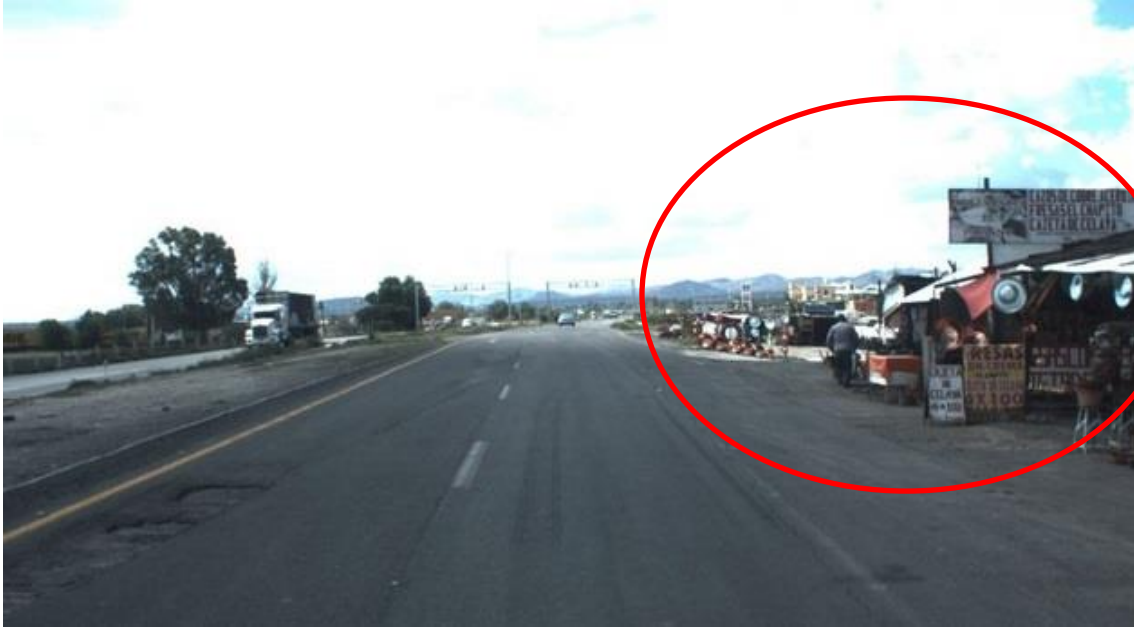
Figura 4.31 Cruce de peatones a nivel debido a zona comercial

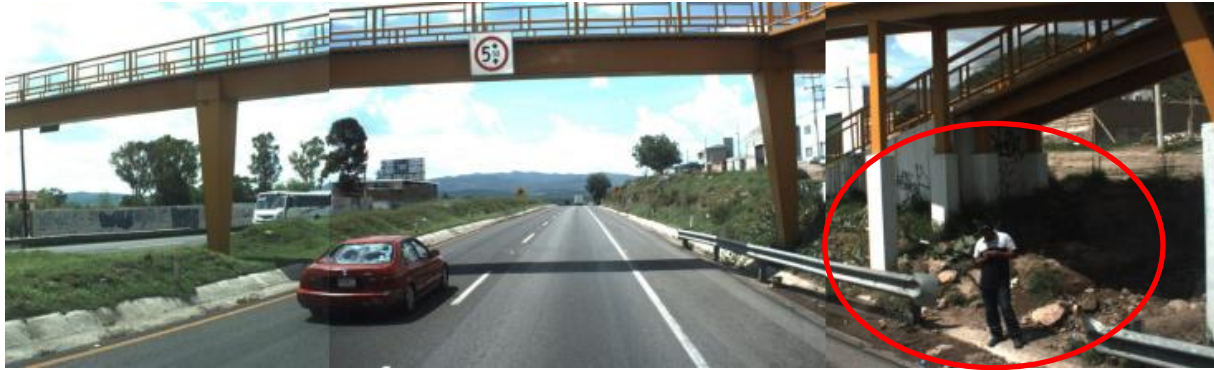
Figura 4.32 Cruce de peatones a nivel en puente peatonal

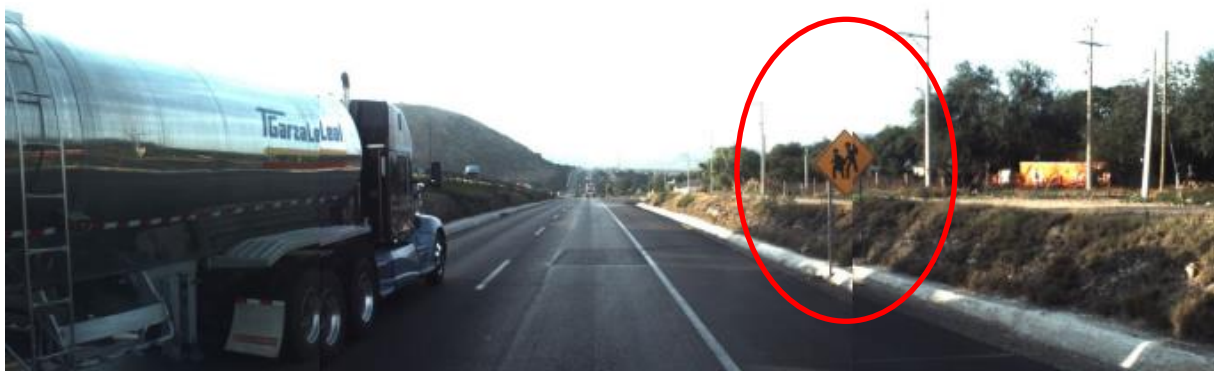
Figura 4.33 Señalización deficiente y falta de dispositivos de alerta de zona escolar

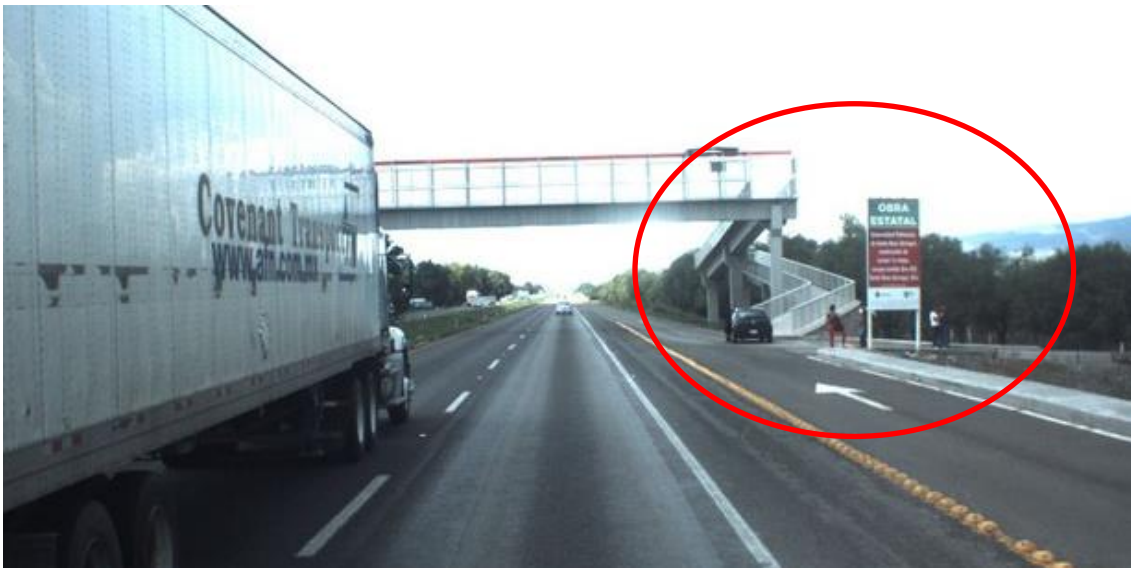
Figura 4.34 Zona escolar en tramo de alta velocidad sin infraestructura para disminuir velocidad y sin señalamiento

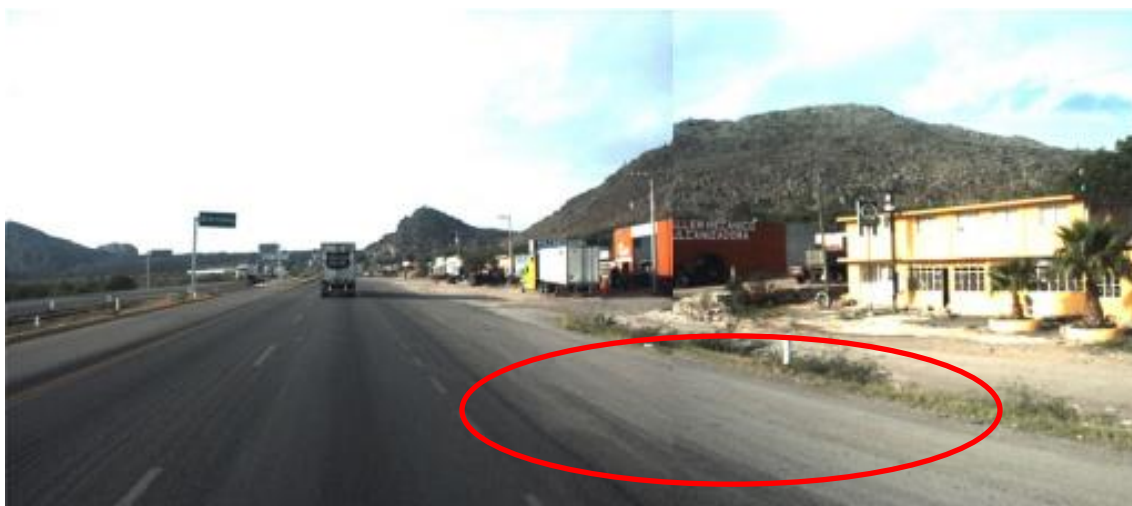
En la Figura 4.35 se presenta una zona en la que el pavimento de la superficie de rodamiento del carril auxiliar está en mal estado, incrementando el riesgo de accidente.

Figura 4.35 Mal estado de la superficie del pavimento en carriles auxiliares

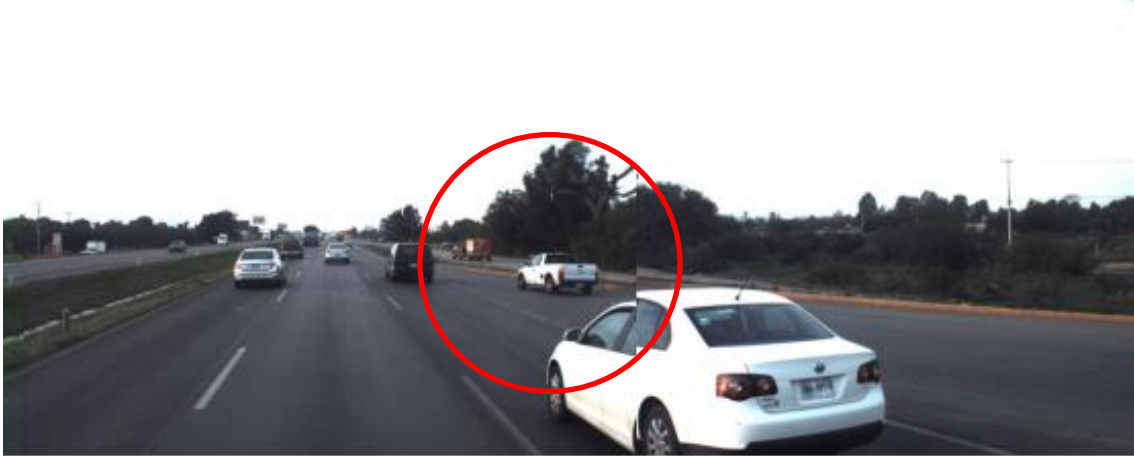
Figura 4.36 Carril de incorporación con longitud inadecuada (muy corto)

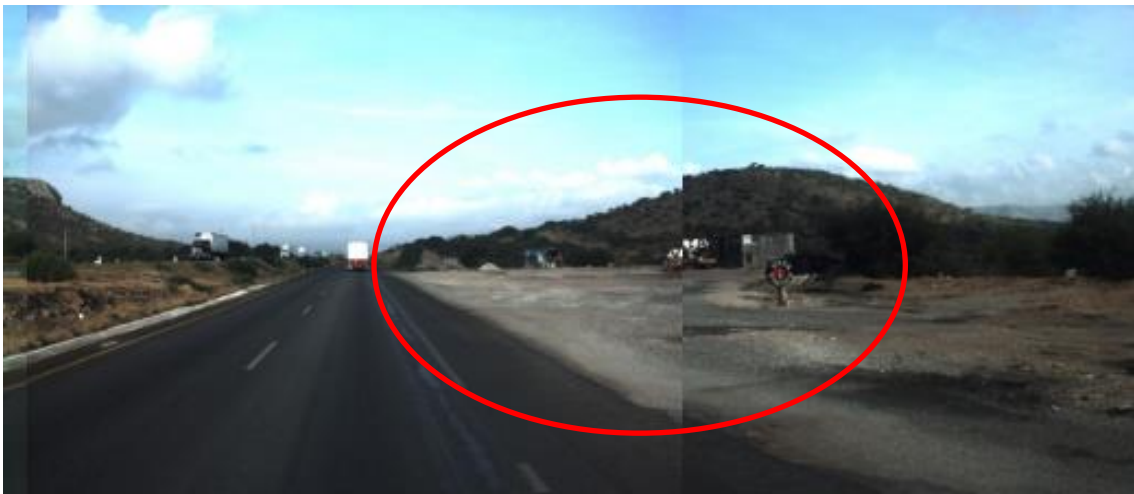
Figura 4.37 Acceso sin carriles auxiliares

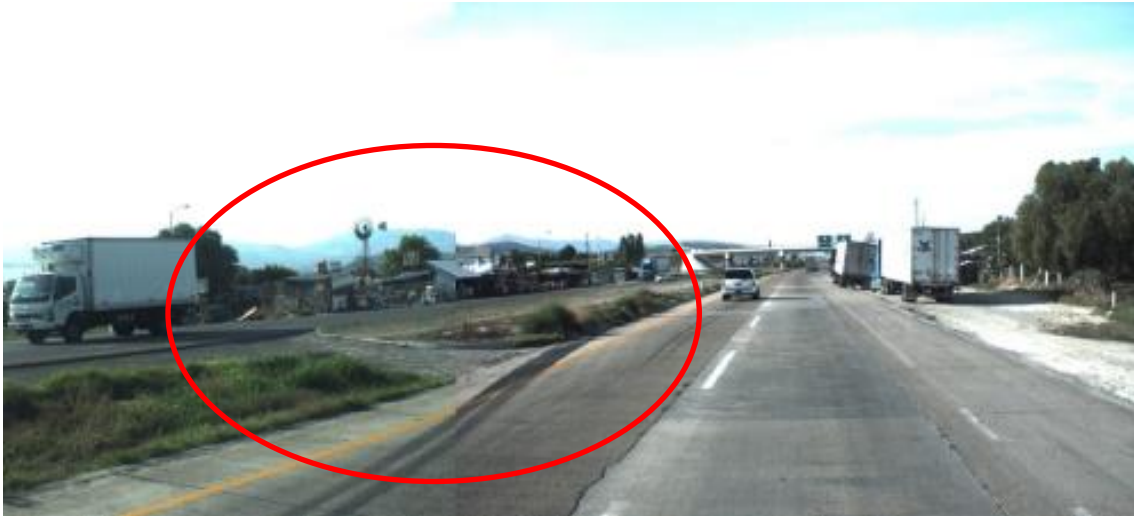
Figura 4.38 Retorno o vuelta en “U” sin carriles auxiliares

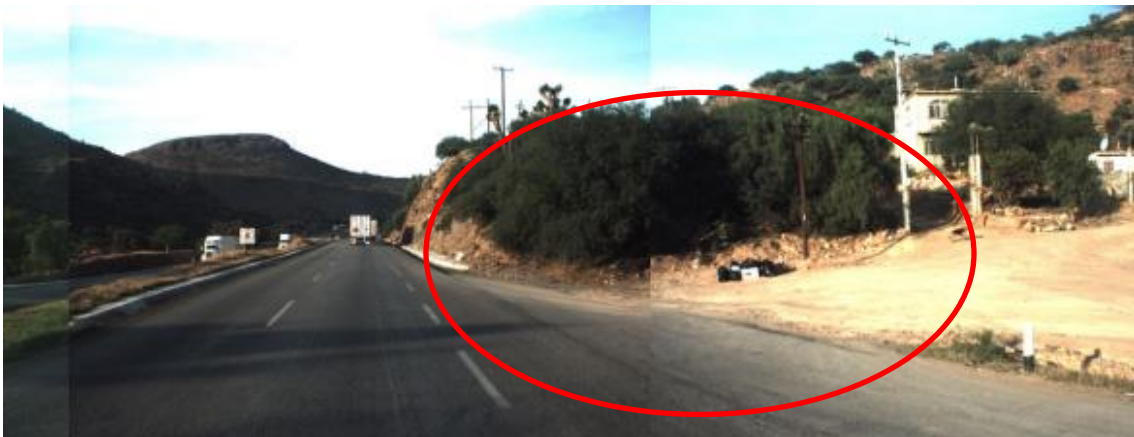
Figura 4.39 Acceso irregular sin carriles auxiliares

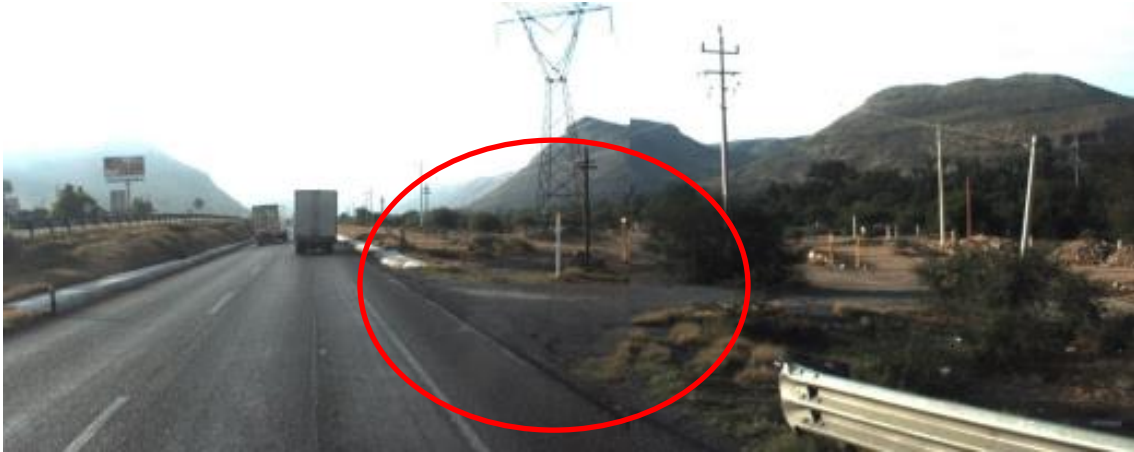
Figura 4.40 Acceso irregular del lado derecho de la vía

Figura 5.19 La medida de mejoramiento en los casos de accesos irregulares del lado derecho puede ser la prolongación de la barrera metálica

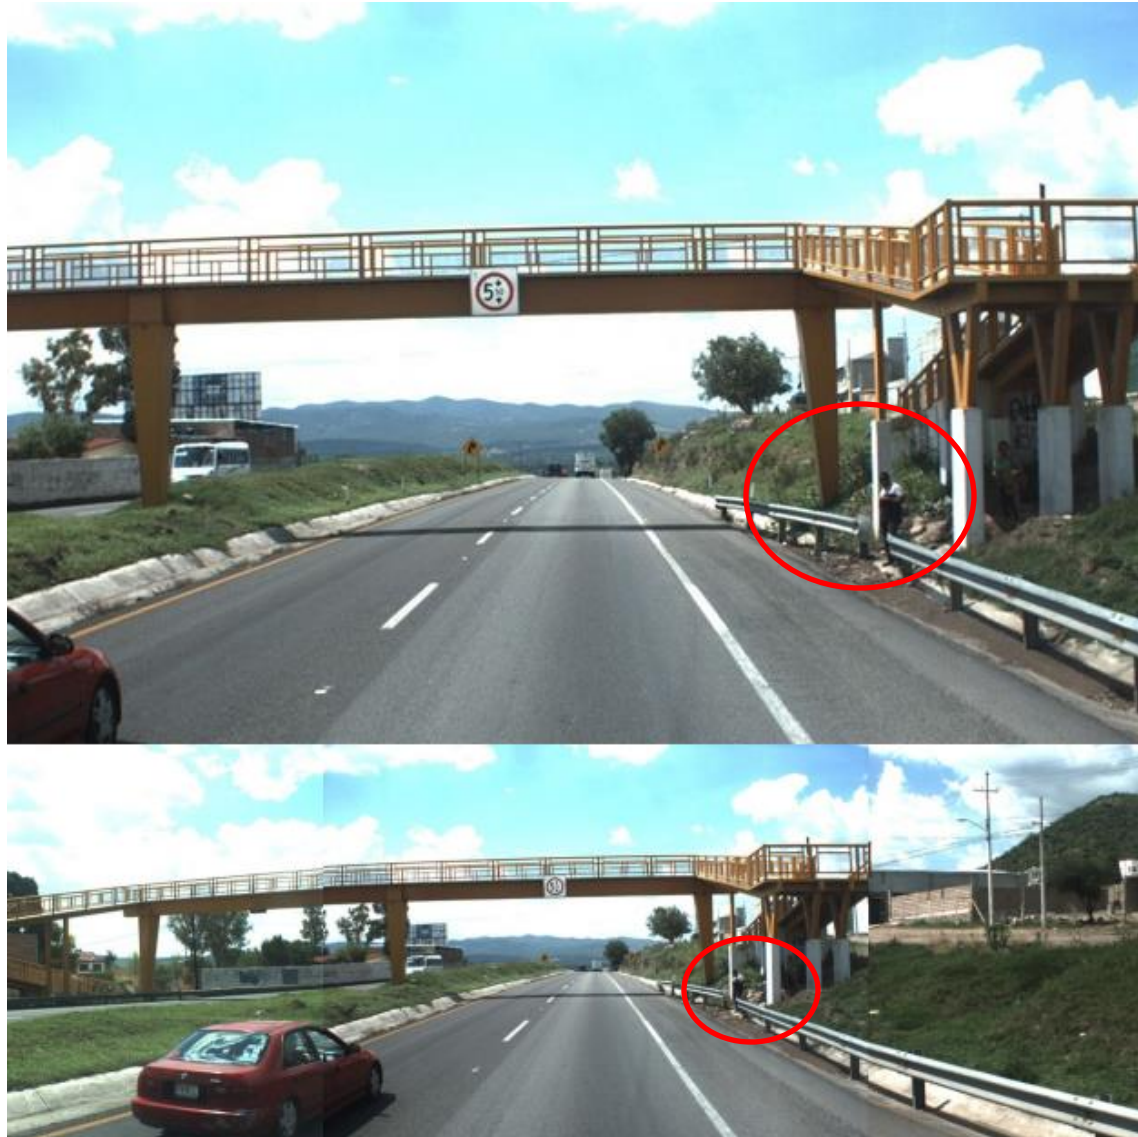
Figura 4.44 Parada de autobús informal

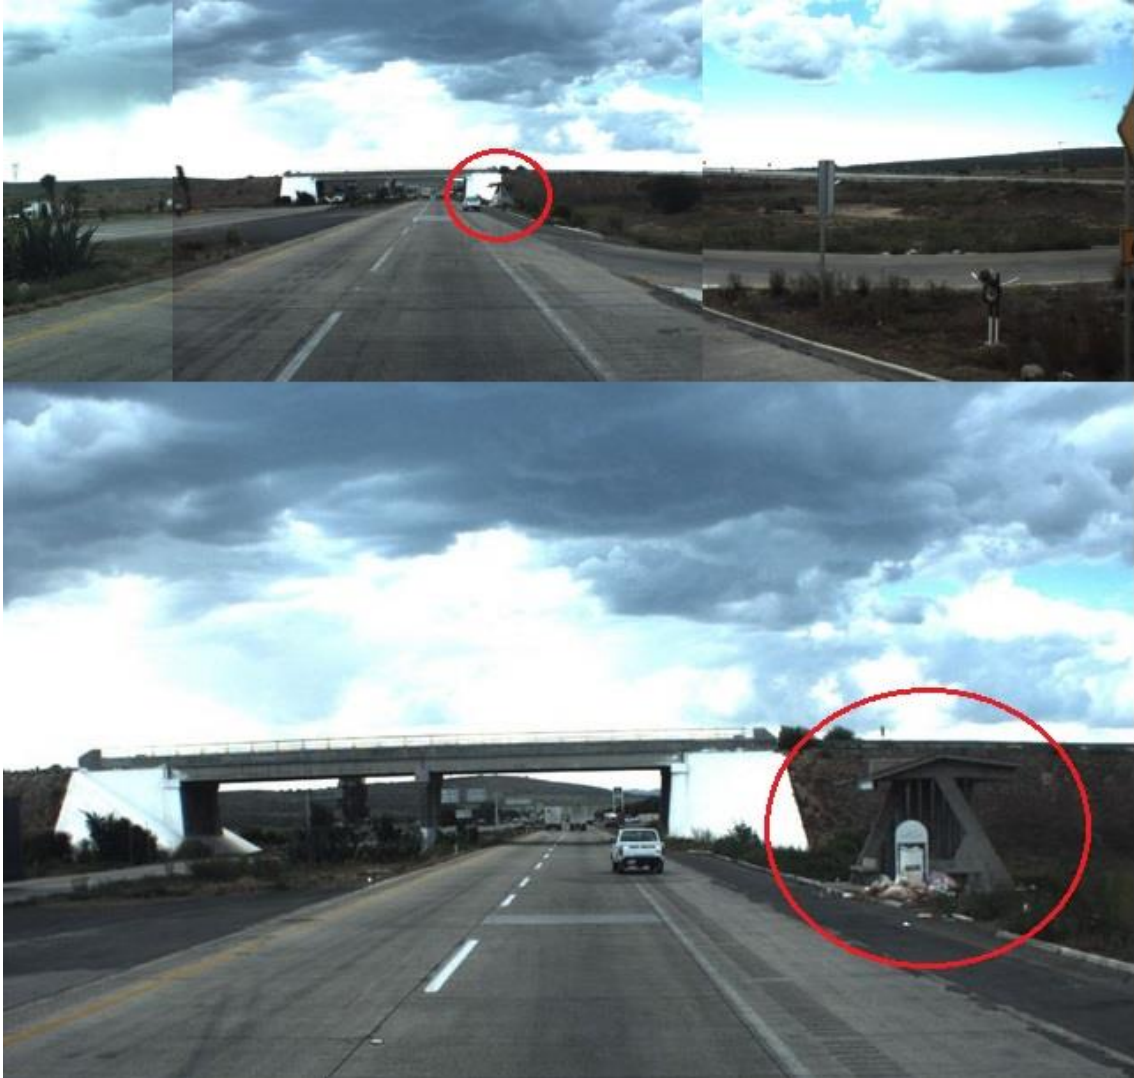
Figura 4.45 Parada de autobús en carril de aceleración

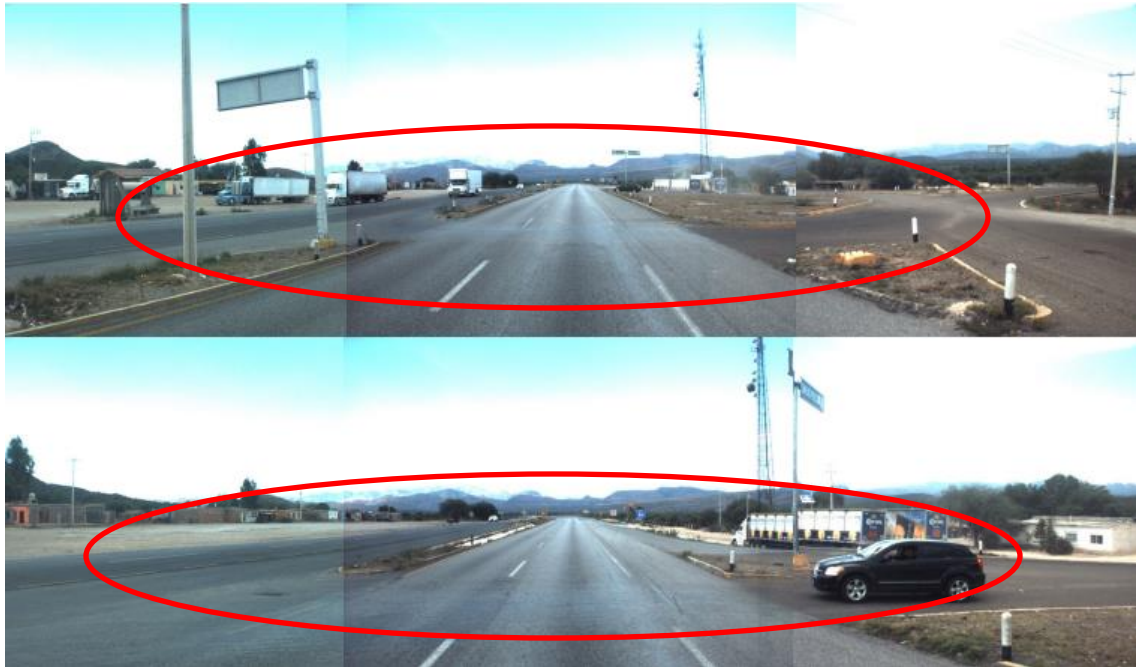
Figura 4.46 Intersección peligrosa a nivel en el km 140+060

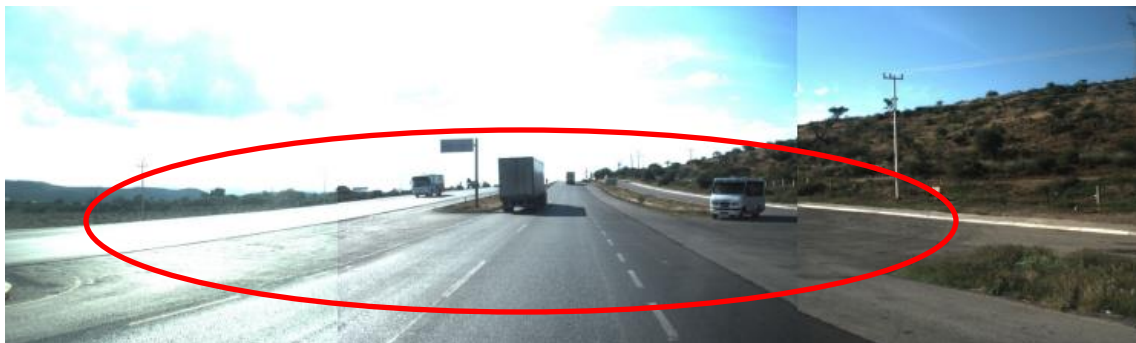
Figura 4.47 Intersección peligrosa a nivel en el km 160+280
