Instituto
Mexicano del
Transporte

INFORME DE INVESTIGACIÓN

PROYECTO No. IE 14/10
EVALUACIÓN SUPERFICIAL Y ESTRUCTURAL DEL PAVIMENTO DE CONCRETO
HIDRÁULICO DEL LIBRAMIENTO NORESTE DE QUERÉTARO.

Sanfandila. Qro., septiembre de 2011

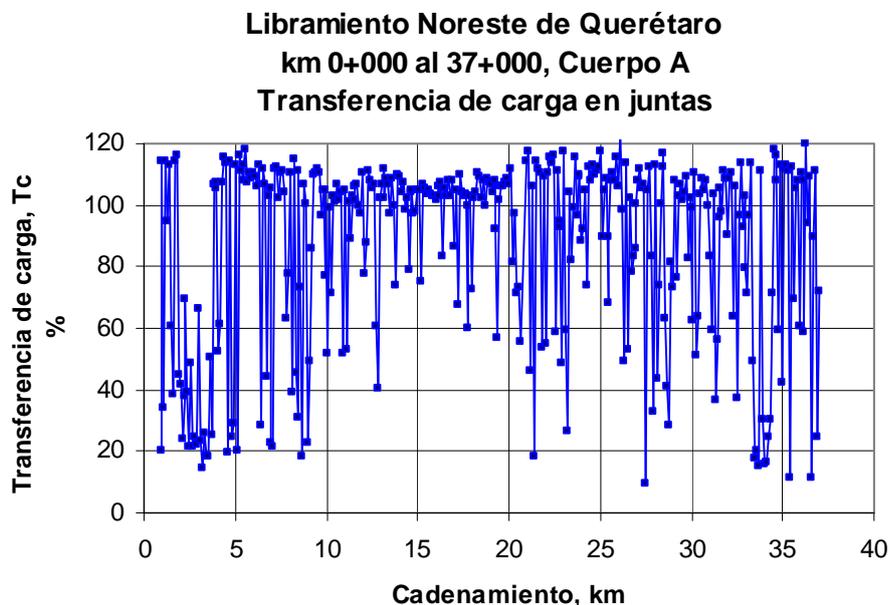
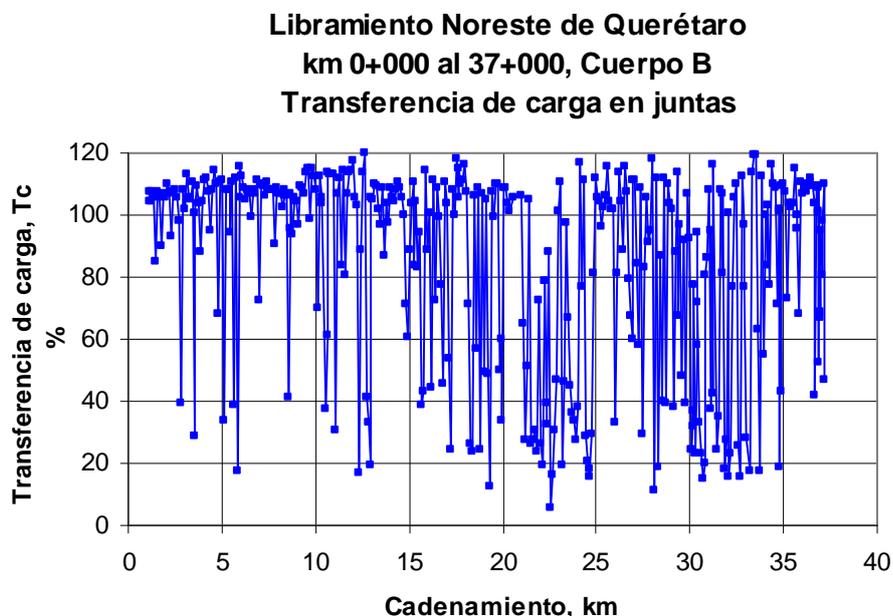
Las Figuras 14 y 15 muestran la variación de transferencia de carga observándose variaciones importantes en ambos cuerpos del libramiento noreste. Es necesario señalar los valores tan bajos de transferencia de carga que se obtuvieron en muchas de las losas, en muchas de las cuales había agrietamientos, rotura de esquina o incluso fracturamiento de la losa.

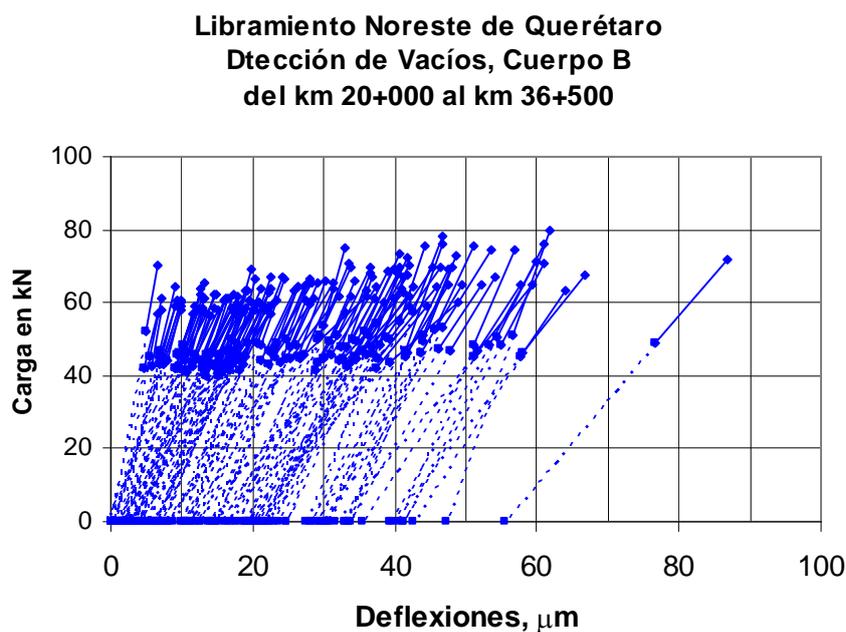
Figura 18 Evolución de la detección de vacíos, losas cargadas en la esquina, Cuerpo B Libramiento noreste de Querétaro (2005).

En la Figura 18 se presentan los resultados obtenidos para la detección de vacíos en la losa de pavimento, se observa que a cierto nivel de aplicación de carga le corresponde su correspondiente deflexión; se proyecta una línea punteada para el caso de %ero carga+ esperando cero deflexión y al no pasar por el origen significa que existen vacíos bajo la losa y por lo tanto falta de apoyo lo cual puede propiciar los agrietamientos y rompimientos de losas. Se presenta la problemática asociada al tramo del cuerpo B entre el km 20+000 y el 36+500.

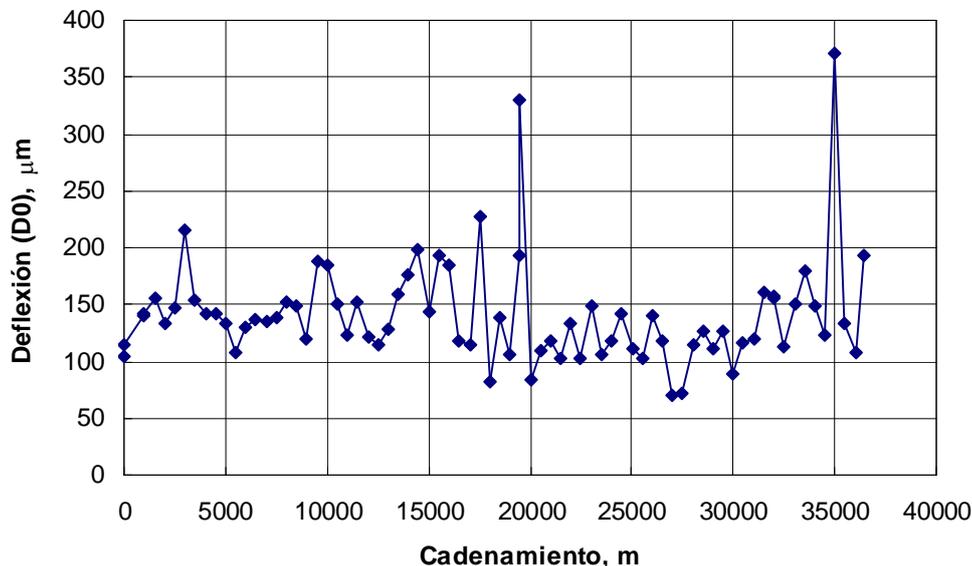
Figura 19. Evolución de las deflexiones para el sensor central, cuerpo A, libramiento noreste de Querétaro.

La Figura 19 contiene las deflexiones correspondientes al sensor central D_0 , los resultados están comprendidos entre 100 y 200 micras. El valor promedio corresponde a 140 micras para un esfuerzo normalizado de 700 kPa. Hay algunos puntos donde la deflexión es muy alta y esto obedece a que la losa se encuentra dañada, por ejemplo con agrietamientos donde incluso la losa puede estar fracturada.

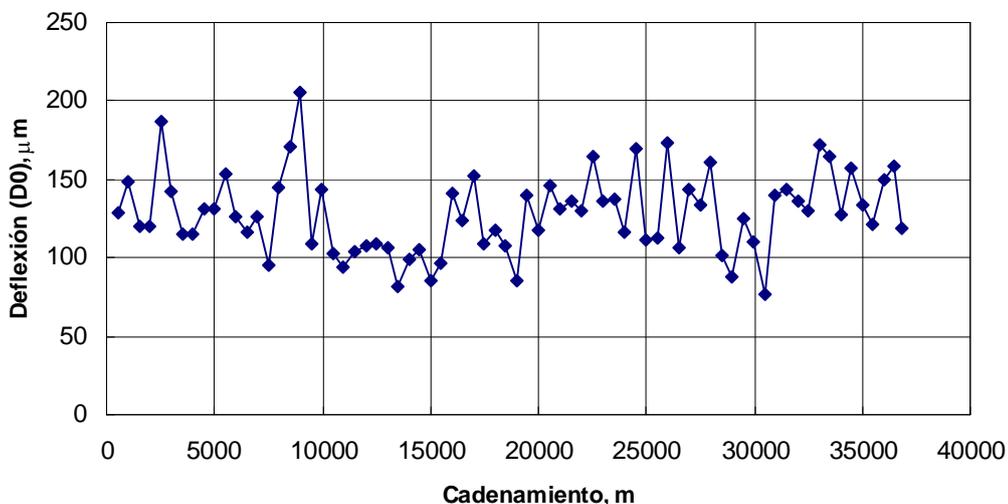
Figura 25. Evolución de las deflexiones para el sensor central, cuerpo B, libramiento noreste de Querétaro.

La Figura 25 contiene las deflexiones correspondientes al sensor central D_0 , los resultados están comprendidos entre 100 y 180 micras. El valor promedio corresponde a 140 micras para un esfuerzo normalizado de 700 kPa. Existen zonas donde la deflexión es más alta, debido a que la losa se encuentra dañada con agrietamientos transversales o longitudinales donde incluso la losa puede estar fracturada.

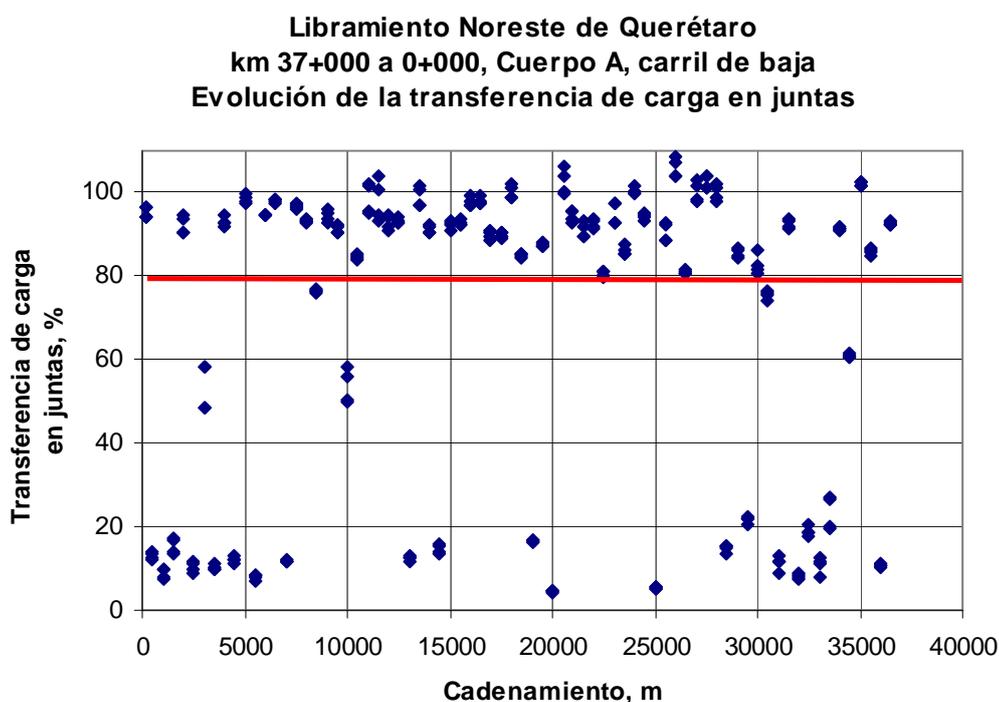
Figura 31. Transferencia de carga en juntas, libramiento Noreste de Querétaro cuerpo A, carril de baja velocidad.

Los valores mostrados en las Figuras 31 y 32 indican la transferencia de carga que se presenta en las juntas a lo largo de todo el libramiento. Vale la pena señalar que se encuentran más puntos por arriba del 80 % en el cuerpo A, no así en el cuerpo B. El promedio general para el cuerpo A es de 68 % y para el cuerpo B le corresponde el 65 %. En la Figura 32 se observa que existen valores de baja capacidad de transferencia de carga en el tramo comprendido entre el km 37+000 y el 20+000, aún y aunque físicamente en dicho tramo se observa que han sido repuestas un buen número de losas. El promedio general de transferencia de carga del libramiento es bajo debido a que existen muchas mediciones donde los valores de transferencia obtenidos corresponden a valores inferiores al 20 % (en algunos casos agrietamiento de losas).

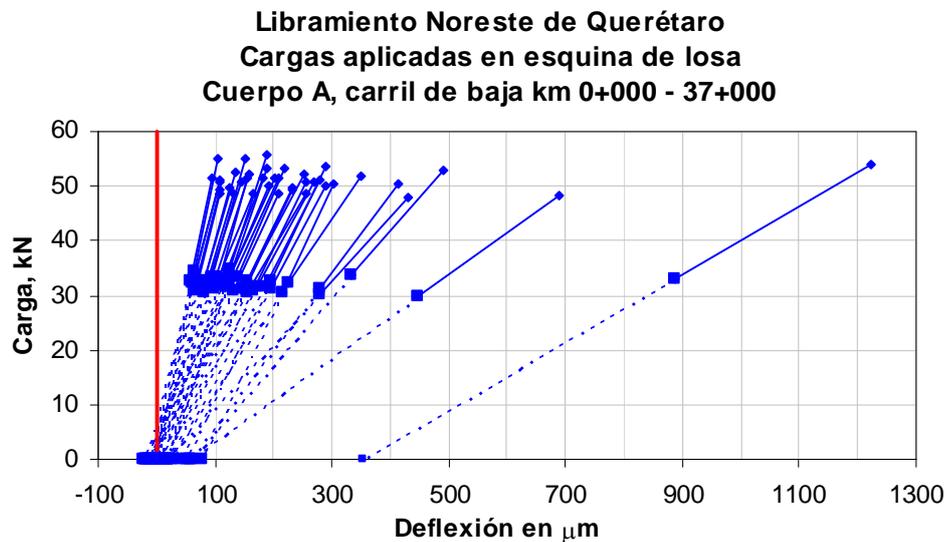
Figura 33 Detección de vacíos en losas, cargas aplicadas en esquina, cuerpo A carril de baja.

transversales y longitudinales o incluso con problemas de rotura en las esquinas. En ambas figuras la línea roja pasa por el origen.

El nivel de vacíos que pueda estar presente en las losas analizadas no se cuantifica simplemente es un indicio del mal soporte que hay entre base y losa de concreto hidráulico lo cual puede propiciar problemas serios de fallas en esquinas por la concentración de cargas a las que está expuesto el pavimento.

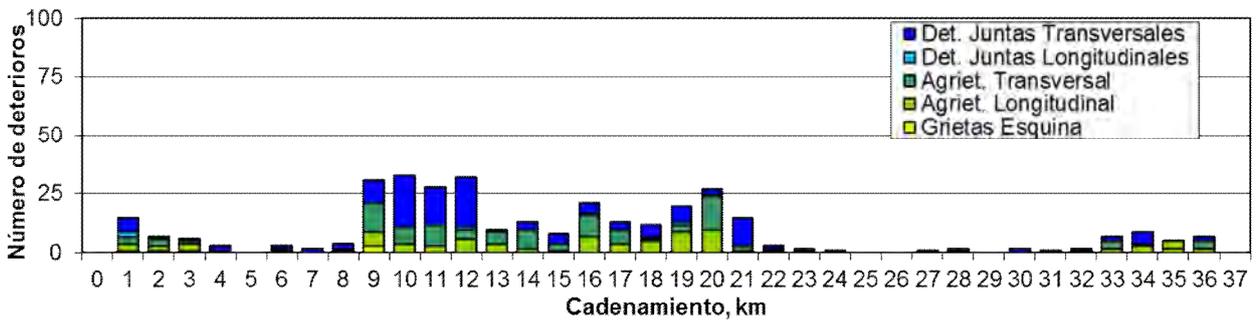
Figura 35 Deterioros en el cuerpo A, año 2005
Libramiento Noreste de Querétaro.

Se observa para el cuerpo A que la mayoría de deterioros se encontraban entre el km 9 y el 20, siendo en su mayoría el debido al agrietamiento transversal y longitudinal y al deterioro de las juntas transversales, habiendo en promedio 20 incidencias por km en dicho tramo.

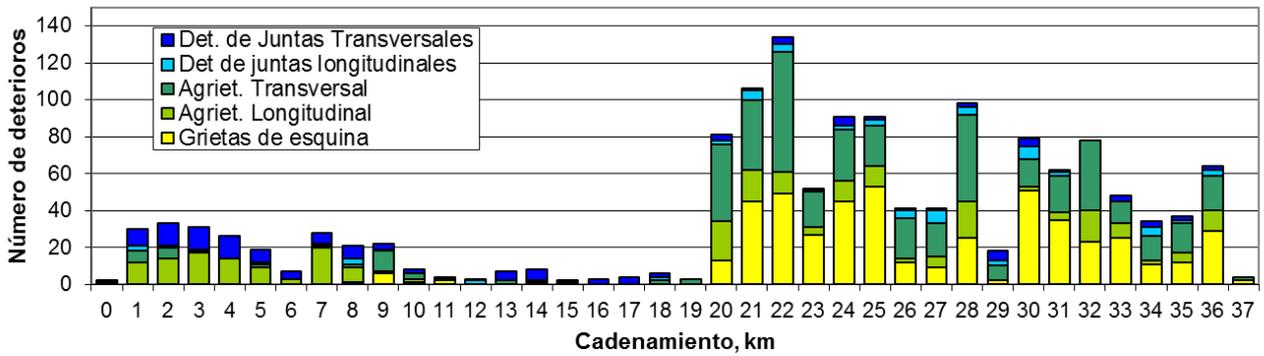
Figura 36 Deterioros en el cuerpo B, año 2005
Libramiento Noreste de Querétaro.

En el cuerpo B en cambio se encontraba un tramo muy deteriorado en la segunda mitad del libramiento del km 20 al 37, al que se ha denominado tramo crítico, siendo en su mayoría deterioros de grietas de esquina y agrietamientos transversales. El número de incidencias en el Cuerpo B es más marcado que en el cuerpo A.

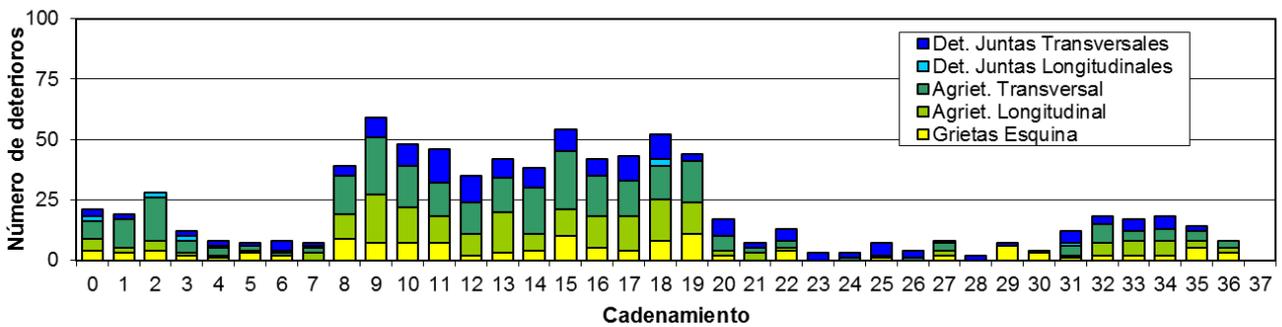
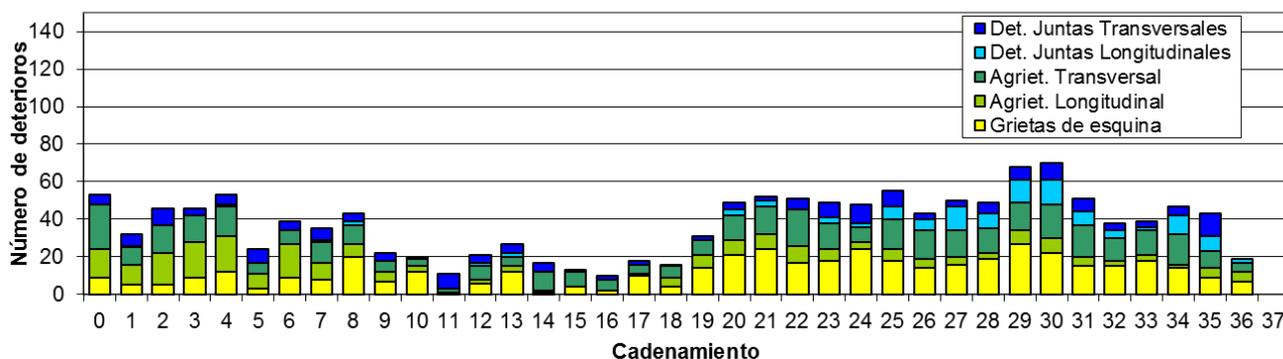
De los resultados mostrados en las figuras puede notarse que la similitud entre los levantamientos es bastante parecida aún habiendo sido realizados por dos medios distintos, lo cual ofrece un sólido parámetro comparativo.

Es evidente la evolución de los deterioros en los últimos años, en el cuerpo A (km 9 al 20) ha crecido notablemente el número de incidencias, teniendo en promedio 40 incidencias por km en el año 2011, por otra parte en el Cuerpo B aparecen menor número de incidencias en el tramo crítico (km 20 al 37) debido a las acciones de reparación que se han realizado (reposición de losas) pero en la primera mitad del cuerpo B el número de deterioros se ha incrementado notoriamente.

Si se analizan los deterioros del año 2005 y del año 2011 en el cuerpo B prácticamente se generalizaron a lo largo de todo el tramo, siendo casi uniformes, lo cual indica que a pesar de haberse hecho un buen número de reparaciones en el tramo crítico del Cuerpo B, no han sido las suficientes para contrarrestar la tasa de deterioro de las losas del libramiento y se vuelve necesario reparar a la brevedad los nuevos deterioros.

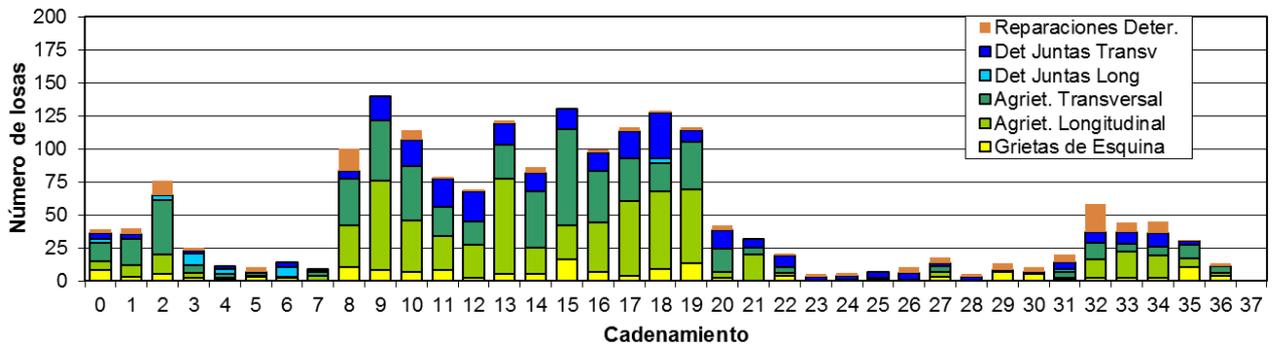
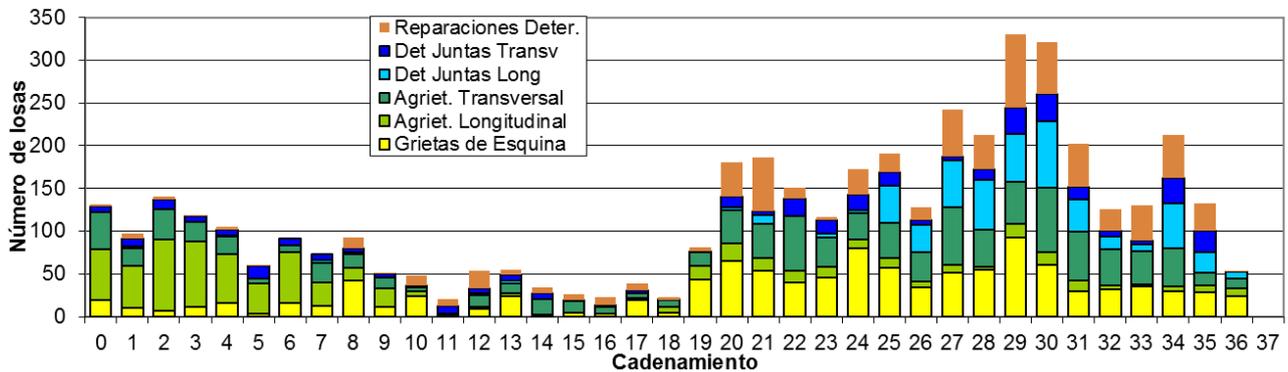
De la comparación de la evolución de deterioros entre el año 2005 y 2011 se nota un incremento sustancial en el número de incidencias, a pesar de haberse realizado muchas reparaciones en el tramo que se encontraba en peor estado en el año 2005 (tramo crítico). En las Figuras 39 y 40 se muestran el número de losas deterioradas o aquellas a ser reparadas por

cada tipo de deterioro distinto, en el cuerpo A el deterioro predominante es el agrietamiento transversal y longitudinal y en el Cuerpo B, la mayoría de losas deben ser reparadas por agrietamientos de esquina.

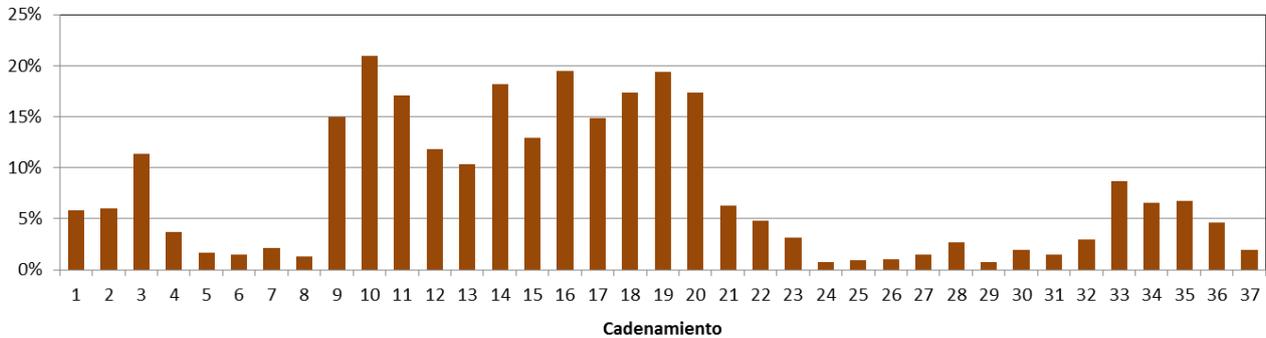
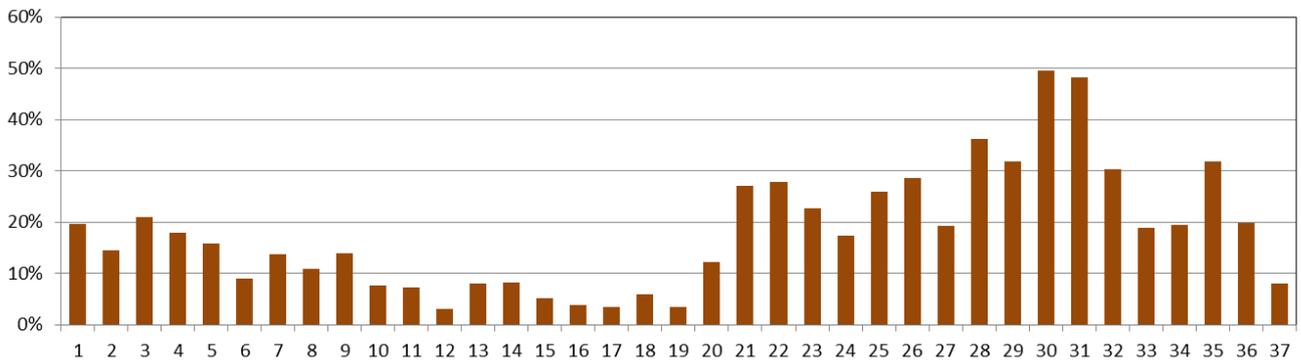
Considerando que las losas miden 4.5 m por 3.5 m y para una sección transversal por cuerpo de 10.5 m de ancho y de un kilómetro de longitud, se tienen seiscientos sesenta y seis (666) losas por km por cuerpo. En las Figuras 41 y 42 se observa el número de losas a ser reparadas y el porcentaje que significaría por la totalidad de losas por km. Como puede observarse para el cuerpo A en 13 de los 37 km se excede el 10 por ciento de losas deterioradas llegando a casi 20 por ciento en algunos kilómetros, y en el cuerpo B la situación es más crítica ya que 25 de

los 37 km excede el 10 por ciento de losas llegando en dos kilómetros a ser casi el 50 por ciento de losas afectadas por km.

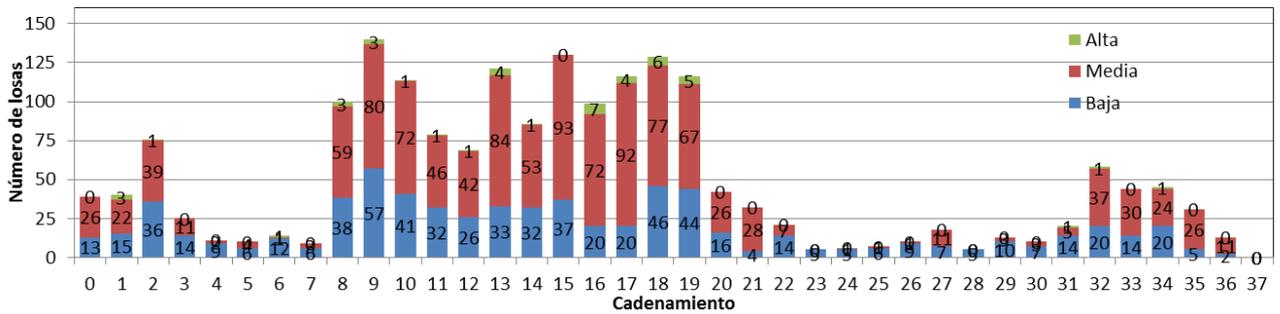
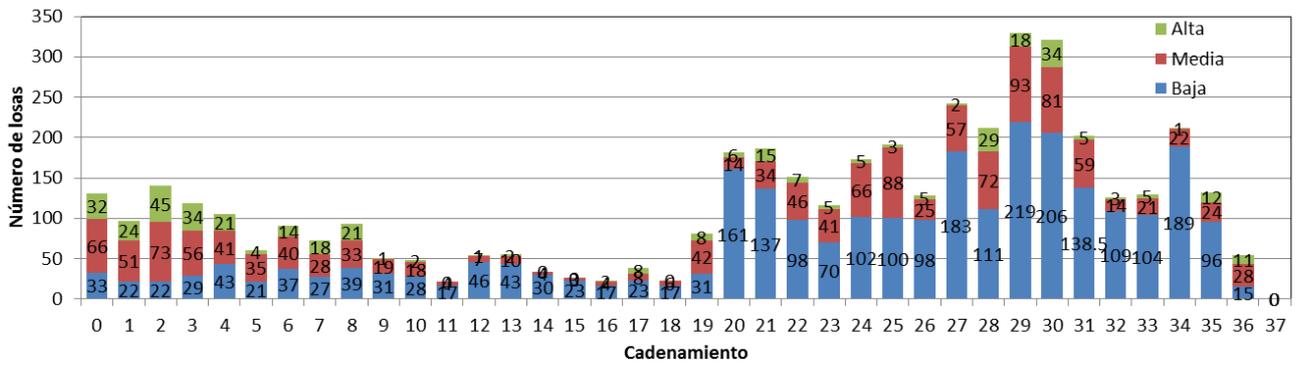
Por último en las Figuras 43 y 44 se muestran las losas afectadas separadas por nivel de severidad, observándose que para el cuerpo A la mayoría de los deterioros presentan una severidad media debido a que muchas reparaciones en este cuerpo han sido postergadas, es decir, primero se ha dado prioridad a las losas en estado crítico, y en el cuerpo B la gran cantidad de losas afectadas aún presenta severidad baja, pero llama la atención el gran número de losas afectadas, que a pesar de ser de severidad baja seguirán evolucionando y en un futuro próximo se convertirán en un problema mayor.

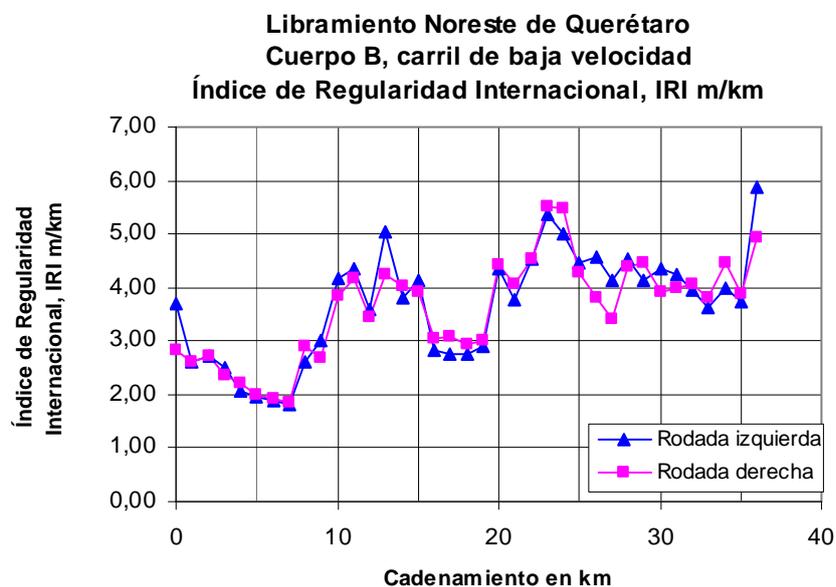
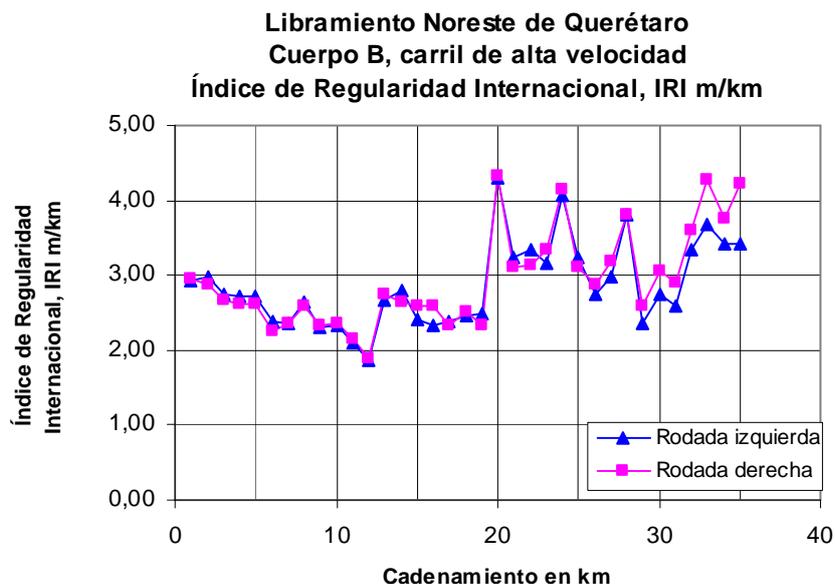
En las Figuras 48 y 49 se presenta la variación del Índice de Regularidad Internacional para el cuerpo B, sentido San Luis Potosí hacia México, donde se aprecia un deterioro importante del km 36+000 hasta el 20+000 esto en ambos carriles (baja y alta velocidad) alcanzando valores hasta de 5.0 m/km. Si bien es cierto que se ha repuesto un número importante de losas de concreto el carril de baja velocidad sigue presentando losas agrietadas y fracturadas lo cual se refleja en el IRI, siendo mayores los problemas en el carril de baja velocidad principalmente hasta antes de la caseta de cobro.

Para carreteras y autopistas de cuota lo recomendable es que el pavimento presente valores de IRI iguales o menores a 2.8 m/km lo cual no se está cumpliendo en el libramiento Noreste de Querétaro, por lo que es necesario que los trabajos de conservación y mantenimiento se realicen con el fin de mantener la carretera y evitar que se degrade aún más, además de que se aumentaría la seguridad en la carretera.
