# **Viaducto de arcos de Progreso, Yucatán: primera obra de concreto construida con acero inoxidable**

**Publicación Técnica No. 510  
Sanfandila, Qro., 2018**

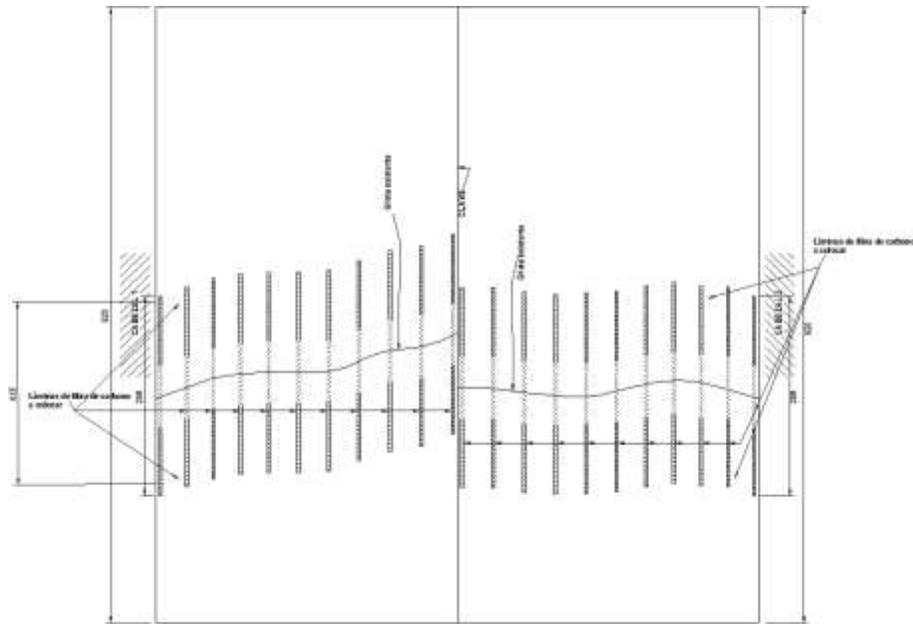
A fines de este año se aprobó la recomendación de reforzar los arcos dañados con CFRP y, con recursos disponibles de ese año fiscal, se pudieron reforzar los 56 arcos de manera localizada (figura 2.1).

Vista inferior de un arco fisurado

**Figura 2.1 Sistema de refuerzo estructural usado en 2003 para reforzar grietas (fisuras) existentes de manera localizada**

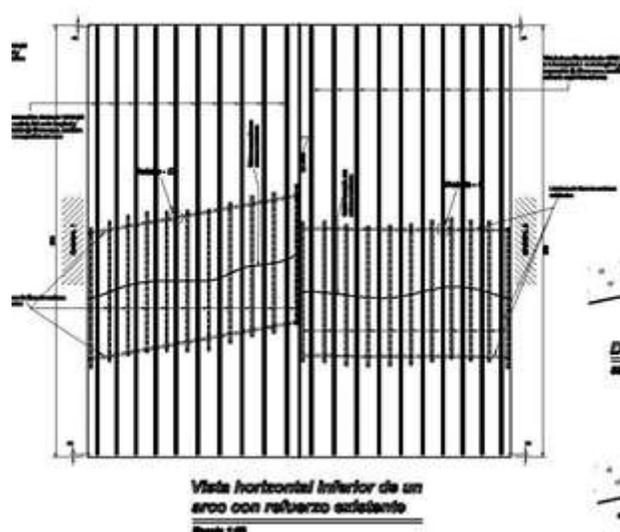
**Figura 2.2 Sistema de refuerzo estructural usado en 2008 y 2009 para reforzar grietas (fisuras) existentes de manera generalizada**

Durante los trabajos de refuerzo localizado, sin embargo, la API Progreso y el IMT se percataron de arcos que ya se habían reforzado con CFRP con el método localizado que ya mostraban fisuras nuevas en áreas donde no se había aplicado CFRP (figura 2.3). Esto explica por qué, durante el proceso de la obra, se cambió la especificación para reforzar los arcos a todo lo ancho, como se observa en la figura 2.2.

Es recomendable que en un tiempo no mayor a un año se refuercen los arcos fisurados, siguiendo el mismo procedimiento que en 2003: reforzamiento localizado sobre fisuras existentes (figura 2.1). Se presentó el proyecto para esta etapa, junto con el plano constructivo, el catálogo de conceptos con volúmenes aproximados de obra y un antepresupuesto que serviría a la API Progreso para calcular los costos de los trabajos a licitar. Se planteó la reparación de 46 arcos como mínimo y se listaron los arcos que se necesitaban reforzar. Con estas reparaciones urgentes, se pronostica que el muelle podrá continuar con sus operaciones normales un periodo de cinco años más. Los costos estimados del reforzamiento localizado propuesto ascendieron a 5'004,320 pesos (costos correspondientes a 2007), y se calculó que los trabajos se efectuarían en un periodo de 3.5 meses.

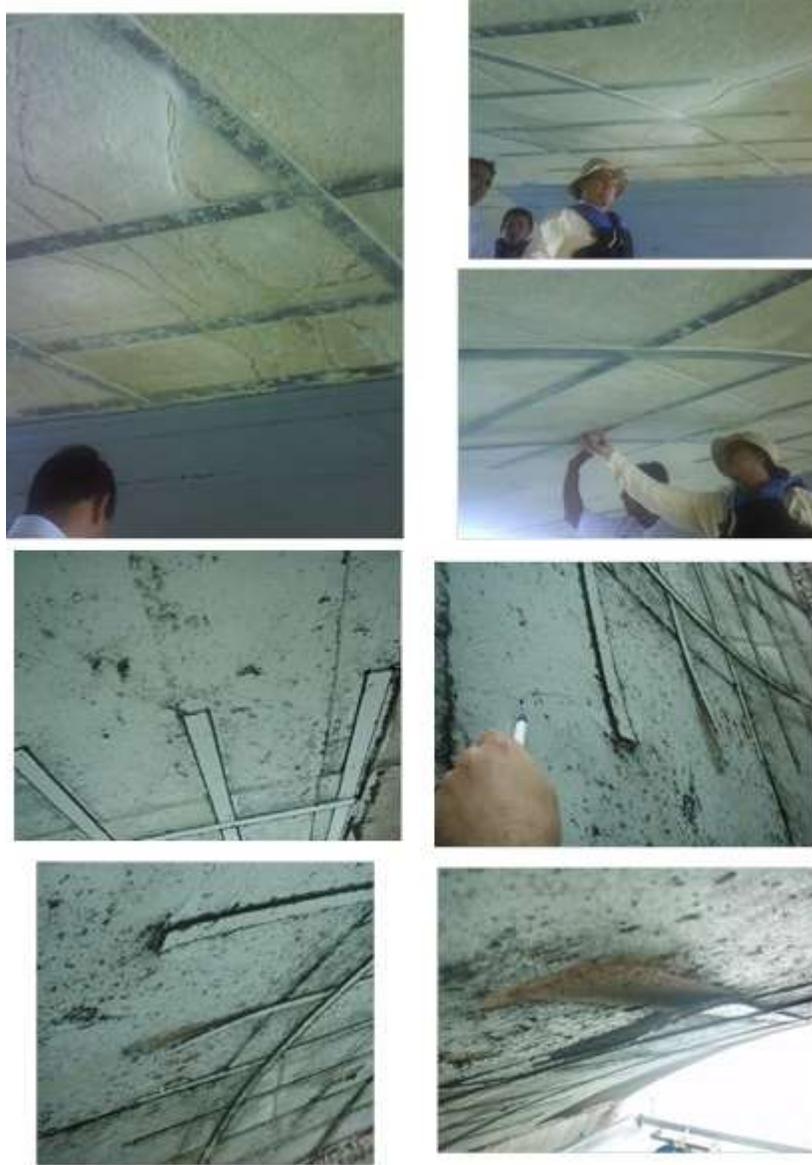
**Figura 2.3 Formación de nuevas fisuras en los arcos donde el refuerzo externo tipo CFRP no alcanzaba a cubrir el arco**

De esta manera, se inició el refuerzo estructural generalizado en los cuarenta y seis (46) arcos del viaducto y dieciséis (16) arcos de la plataforma. Este refuerzo se realizó durante los años 2008 y 2009, ya que la suficiencia presupuestal de la API Progreso solo contempló, en ese momento, el refuerzo localizado de cincuenta y cinco (55) arcos solamente.

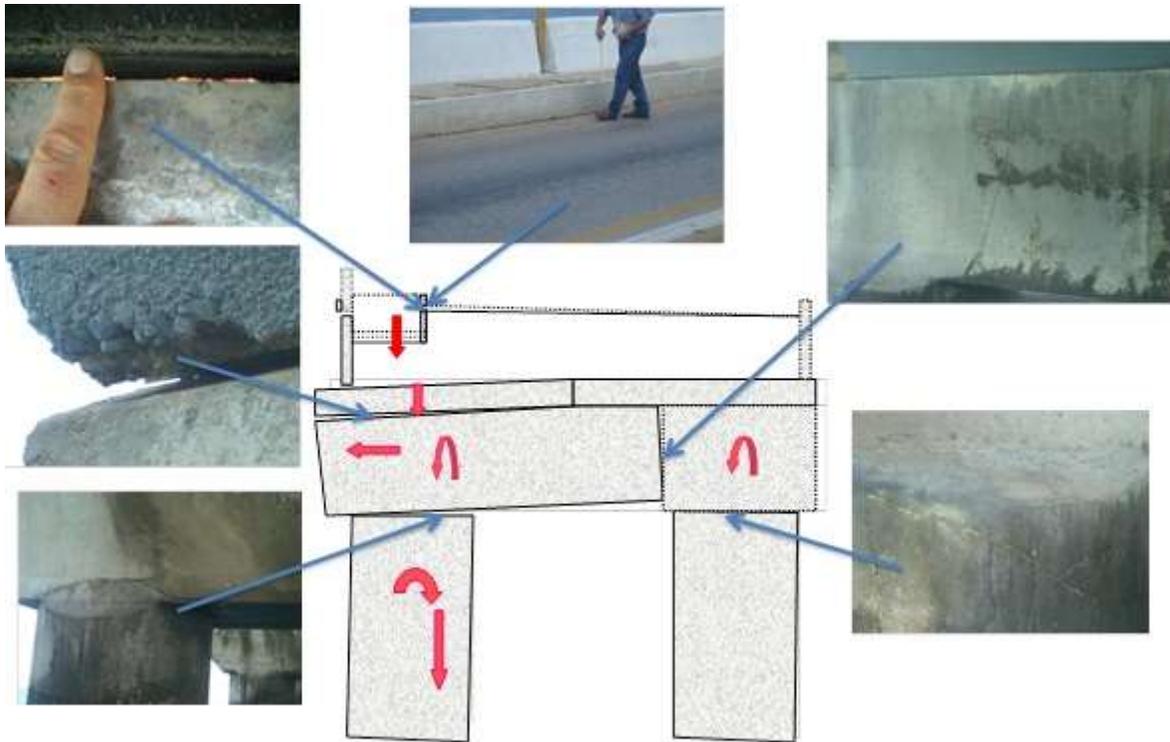
Durante las inspecciones para supervisar la calidad de la instalación del refuerzo con CFRP, se encontró que el apoyo 34 (entre los arcos 34 y 35) seguía en proceso de movimiento a pesar de estar reforzado con dicho material. Después de un análisis exhaustivo, se determinó que este apoyo se encuentra en estado crítico de movimiento cinemático continuo, similar al mostrado en la figura 2.4.

**Figura 2.4 Movimiento observado en el apoyo 34, entre los arcos 34 y 35**

Se cree que este movimiento lateral observado en el apoyo 34 obedece a un movimiento de la cimentación por las cargas descentradas sobre el viaducto, que alcanzan valores por encima de las 120 toneladas. Ello refuerza la necesidad de atender la recomendación denominada Propuesta 3, planteada en la inspección del año anterior (2007).

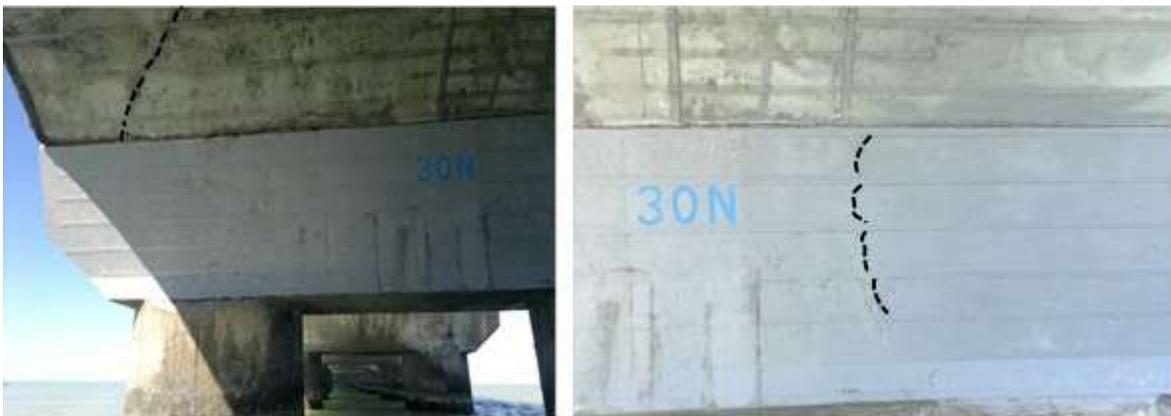
En diciembre de este año se realizó una inspección visual rápida, y se encontró el apoyo 30 —reforzado en 2008—, con fisuras por carga por debajo de las tiras de CFRP colocadas (figura 2.5). Esto corrobora lo observado en 2008 en el apoyo 34: a pesar de estar reforzado con tiras de CFRP para que tomen los esfuerzos en momentos de que fisuras adicionales se formen, el viaducto sigue siendo afectado por las cargas pesadas que transitan sobre él.

Figura 2.5 Nuevas fisuras observadas sobre el apoyo 30 del viaducto

El apoyo 30 muestra una fisura pasante, es decir, que se observa tanto en la cara sur (figura 2.5) como en la cara norte (figura 2.6) de su cabezal. Este tipo de daño sigue siendo de consideración al encontrarse en ambas caras del cabezal, aunque el refuerzo de CFRP colocado en 2008 funcionó como se esperaba. De no haberse colocados estos refuerzos externos de CFRP, este cabezal enfrentaría serios problemas, ya que la fisura formada habría comprometido la capacidad de carga de este apoyo al grado de poder llegar a una falla frágil de consecuencias catastróficas.

Por ello, se insistió a las autoridades de la API sobre la urgencia de construir un nuevo viaducto, ya que se ha alcanzado la capacidad máxima del viaducto antiguo con las cargas aplicadas.

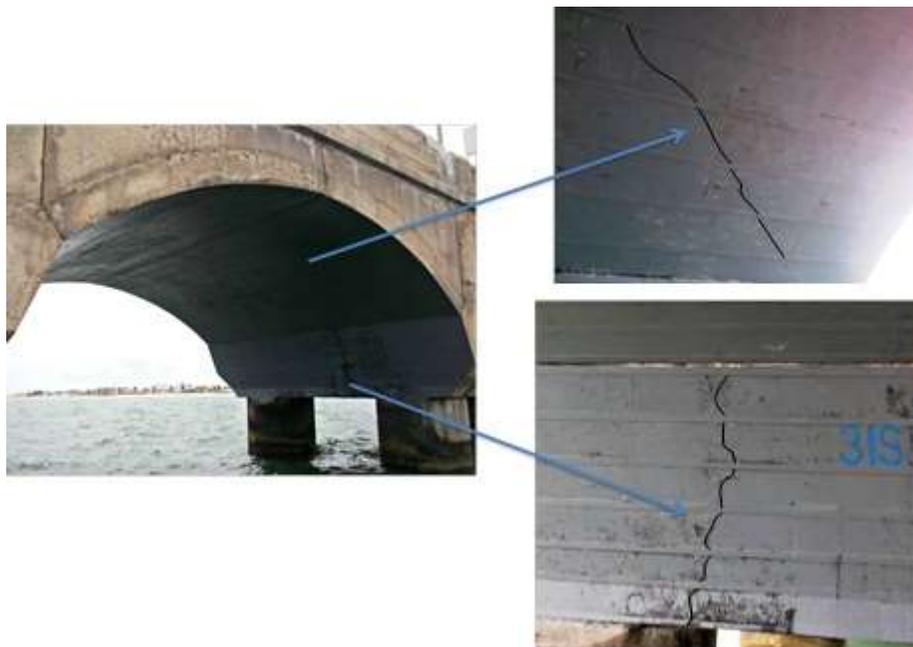
En mayo de 2013, se realizó una inspección visual con personal de la Subgerencia de Ingeniería de la API Progreso (Torres *et al.*, 2013). Esta inspección, de nueva cuenta, tuvo por objeto la revisión de cada arco en cuanto al estado que se encontraban los refuerzos a base de las tiras de CFRP, así como las nuevas fisuras que pudieran haberse formado. La figura 2.6 muestra fotografías del apoyo 30 (arco 31) donde se observó una fisura recién formada.

**Figura 2.6 Fisuras encontradas en la inspección 2013 en el apoyo 30**

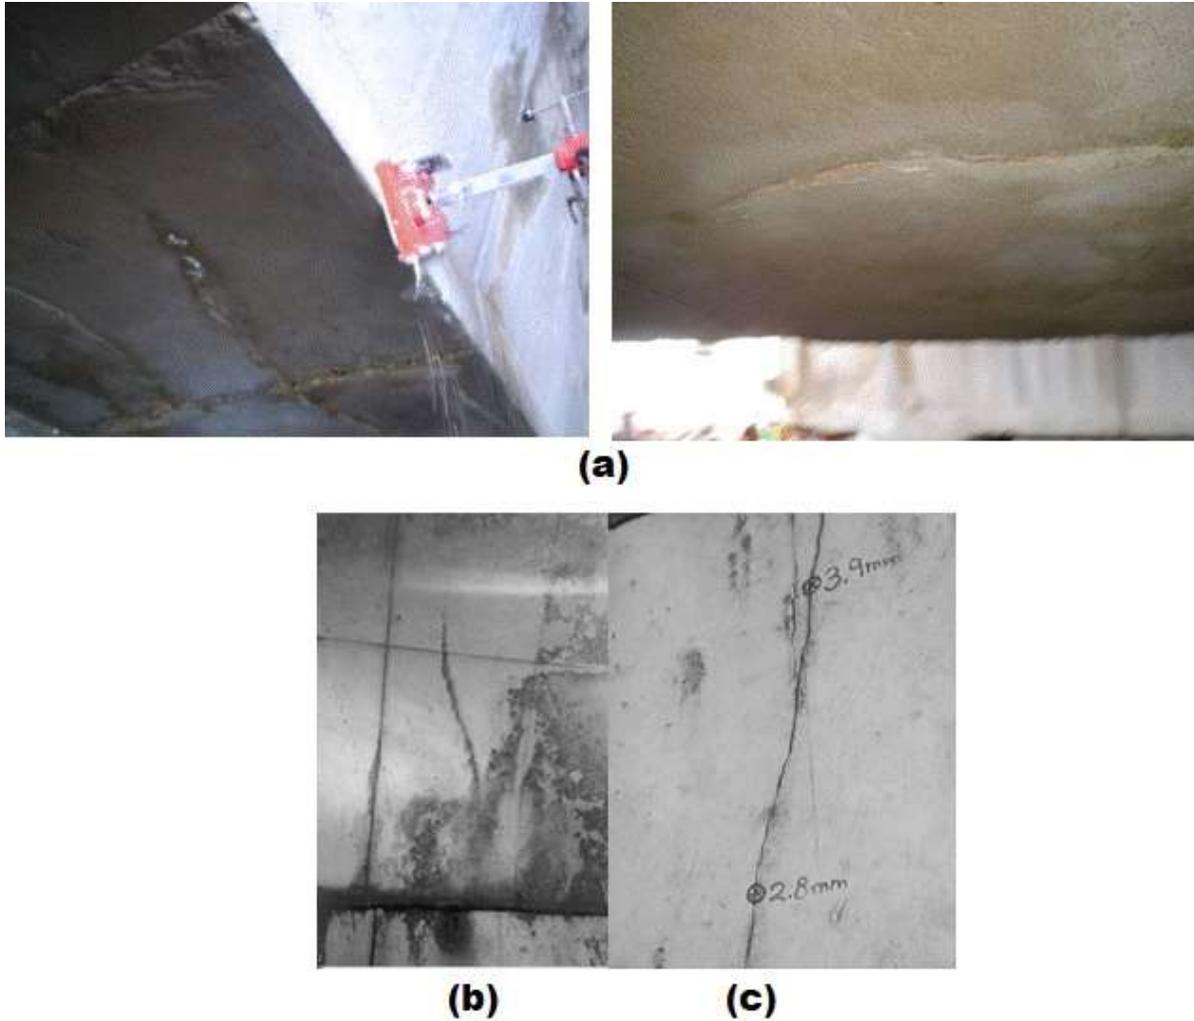
Como resultado de ese nivel de carga, han aparecido grietas estructurales en algunos de los 145 arcos y vigas, como se muestra en la figura 15. Entre 2004 y 2005 se llevaron a cabo pruebas de carga en seis arcos de la parte original del muelle. Las pruebas de capacidad estructural marcaron las pautas para definir el mejor procedimiento de rehabilitación o refuerzo estructural para incrementar la capacidad de carga de los arcos. A continuación, se describen las pruebas de carga realizadas y los resultados obtenidos. Para una explicación más detallada, refiérase a Fabela Gallegos *et al.* (2005).

**Figura 3.2 a) Evidencias de la corrosión del acero inoxidable en uno de los cabezales ubicados en la plataforma del muelle fiscal. Grietas estructurales típica observadas en b) arcos sin refuerzo estructural y c) vigas**

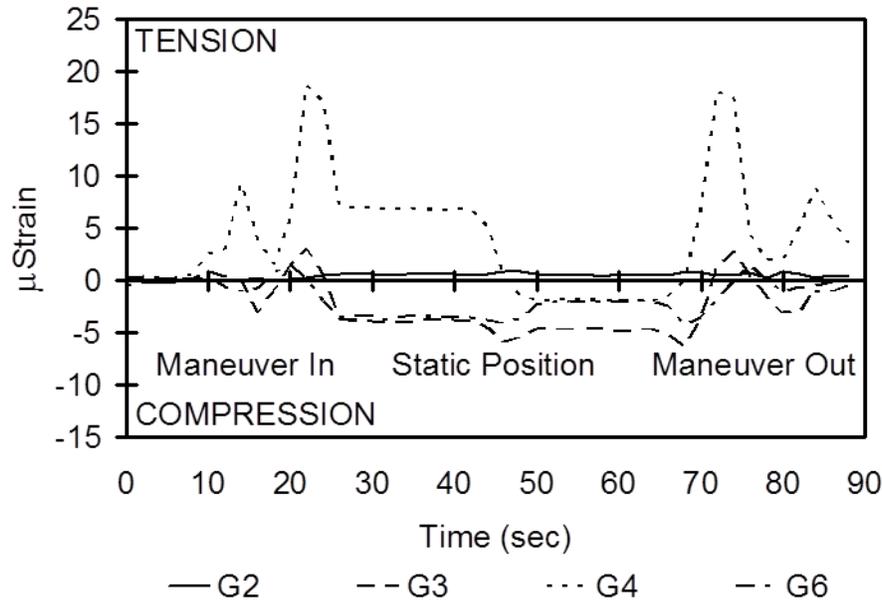
Los resultados mostraron tres etapas bien definidas: la primera cuando el vehículo se movía hacia la posición (maniobras de entrada); la segunda etapa cuando el vehículo estuvo estático, y la tercera etapa cuando el vehículo se movió a una posición de carga diferente (maniobras de salida). Cuando el vehículo se encontraba en movimiento, el extensómetro G4 registró valores pico entre 9 y 18 microdeformaciones en tensión (figura 3.4).

**Figura 3.4 Resultado típico de deformación vs tiempo, obtenido de una prueba de carga estática**

Cuando la carga era estática, sucedía lo contrario: en el extensómetro G4, se formaba una línea recta de 28 microdeformaciones en tensión. Este comportamiento se observó en todas las pruebas estáticas realizadas, e indica que, debido a una carga excéntrica, las deformaciones longitudinales del arco en el carril opuesto experimentaban esfuerzos de tensión longitudinales, los cuales pueden deberse a torsión.

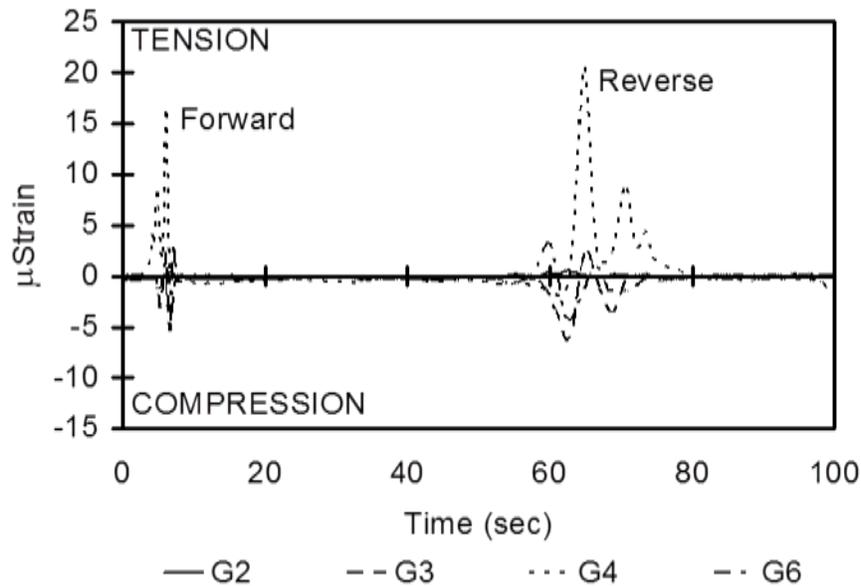
La figura 3.5 muestra una gráfica típica adquirida durante un ciclo avance-reversa en el carril oeste. Otra vez, el extensómetro G4 presentó los valores de deformación más altos, corroborando los datos obtenidos durante las pruebas de carga estáticas.

Como puede observarse en la figura 3.5, los valores pico de deformación (extensómetro G4) variaron entre 9 y 21 microdeformaciones. El pico más alto —21 microdeformaciones— se obtuvo durante el tránsito en reversa, comparado con el valor obtenido en avance con 17 microdeformaciones. Otra diferencia observada fue que los datos de avance (a la velocidad más alta) presentaron un periodo más pequeño que el obtenido en reversa (a la velocidad más baja).

**Figura 3.5 Resultado típico de deformación vs tiempo, obtenido de una prueba de carga dinámica**
