# MONITOREO Y EVALUACIÓN ESTRUCTURAL EN TIEMPO REAL DEL PUENTE RÍO PAPALOAPAN

**Publicación Técnica No. 592**  
**Sanfandila, Qro, 2020**

Esta investigación es el producto final del proyecto de investigación interna EI 03/18 “Monitoreo y evaluación estructural en tiempo real del puente Río Papaloapan”.

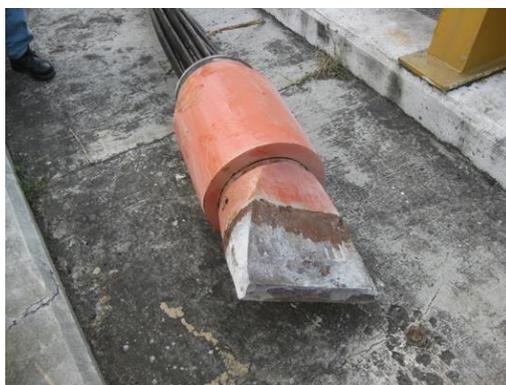
El 10 de junio de 2015 se presentó la ruptura del elemento de anclaje superior del tirante 1, semi-arpa 5 (torre 2, aguas arriba, lado tierra) del puente Río Papaloapan (figuras 1.1 y 1.2). En el año 2000, este puente ya había reportado la falla del elemento de anclaje superior del tirante 11 de la semi-arpa 7 (torre 3, aguas arriba, lado agua), que después de un análisis de falla se determinó que la causa fueron deficiencias en el material constitutivo [1]. Entre las características principales del material deficiente estaba la microestructura de grano grande, que lo hacía sumamente frágil que, en conjunción con la gran cantidad de poros e inclusiones que contenía la pieza por ser de fundición, resultó particularmente sensible a fallar por fatiga y que fue la causa por la que se desencadenó la ruptura después de seis años de servicio. Para prevenir la falla de algún otro elemento de anclaje del puente, el Instituto Mexicano del Transporte desarrolló una técnica de inspección no destructiva por ultrasonido, que permitió distinguir aquellas piezas con microestructura semejante a la que falló, respecto a una microestructura de grano

**Figura 1.1 Elemento de anclaje del tirante 1, semi-arpa 5 que falló.**

Al realizarse el análisis de falla del elemento fracturado en 2015, se concluyó que en esta ocasión la causa principal fue una deficiente soldadura que muy

probablemente se aplicó con baja temperatura que impidió una adecuada fusión entre el material y la soldadura [5], generando una zona de concentración de esfuerzos que eventualmente desarrolló una grieta que llegó a la falla después de 20 años de servicio. Al analizar la figura 1.2, es fácil distinguir dos zonas en la superficie de fractura, una muy brillante (zonas I y III) que corresponden a la zona de fractura final por sobrecarga y una zona oscurecida por la oxidación por exposición al aire y agua por algún tiempo, que corresponde a la grieta que evolucionó en el tiempo por fatiga (zona II). Cabe mencionar que para llegar a la falla tuvo que desarrollar una grieta de aproximadamente el 60% de la sección transversal de la pieza, lo que permite concluir que la capacidad estructural del material sería excelente si se hubieran controlado adecuadamente el proceso de soldadura y no se hubiera presentado la zona con falta de fusión que desarrolló una grieta por fatiga.

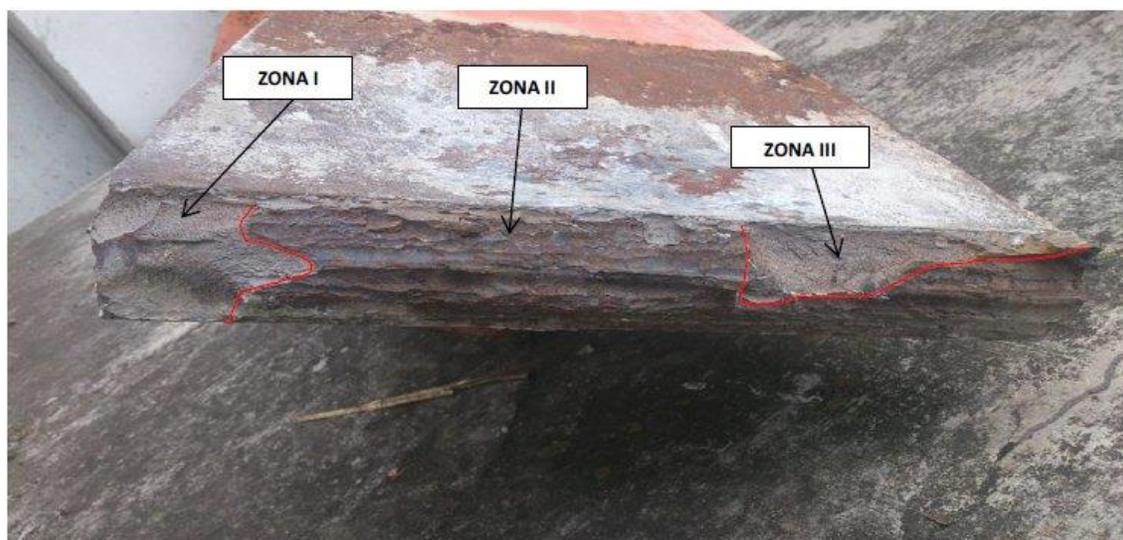
**Figura 1.2 Sección de fractura del elemento de anclaje del tirante 1, semi-arpa 5.**

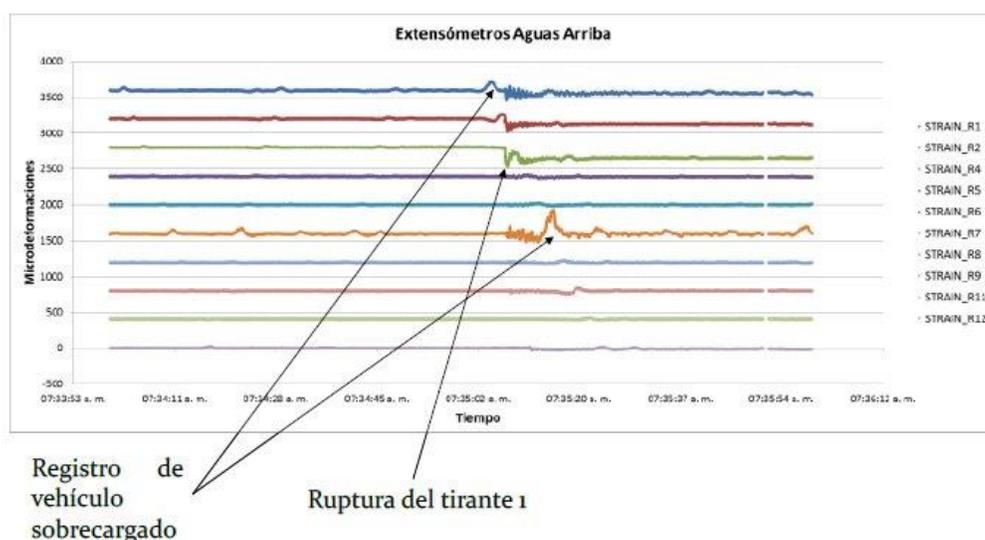
- I La falla ocurrió a las 07:35:04 am del 10 junio de 2016, después de que pasó un vehículo carga a una velocidad de 60 km/h (figura 1.3) y, por la magnitud de la respuesta y basados en la estadística de mediciones por dos años, se estima que el peso del vehículo sobrepasa el 99.98 percentil, es decir, que existe un 0.02% de probabilidad de que un vehículo con ese peso circule por el puente (figura 1.4).

**Figura 1.3 Registro de los extensómetros bajo la viga principal aguas arriba.**

Con base en lo anterior, en muy poco tiempo y con datos concretos obtenidos del sistema de monitoreo, fue posible recomendar a CAPUFE que restringiera el tránsito vehicular del cuerpo A por exclusivamente el carril de alta velocidad, dejando libre

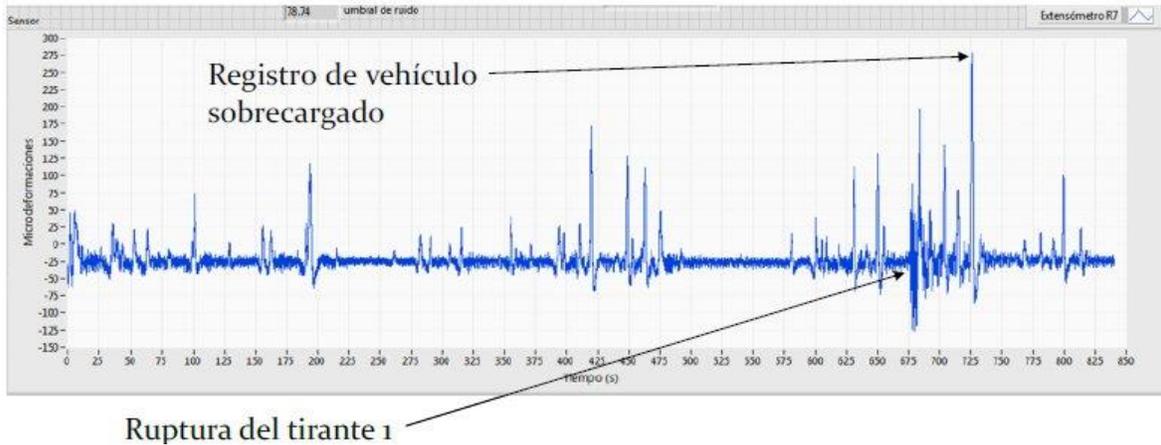
**Figura 1.4** Respuesta del extensómetro al centro de la viga principal aguas arriba.

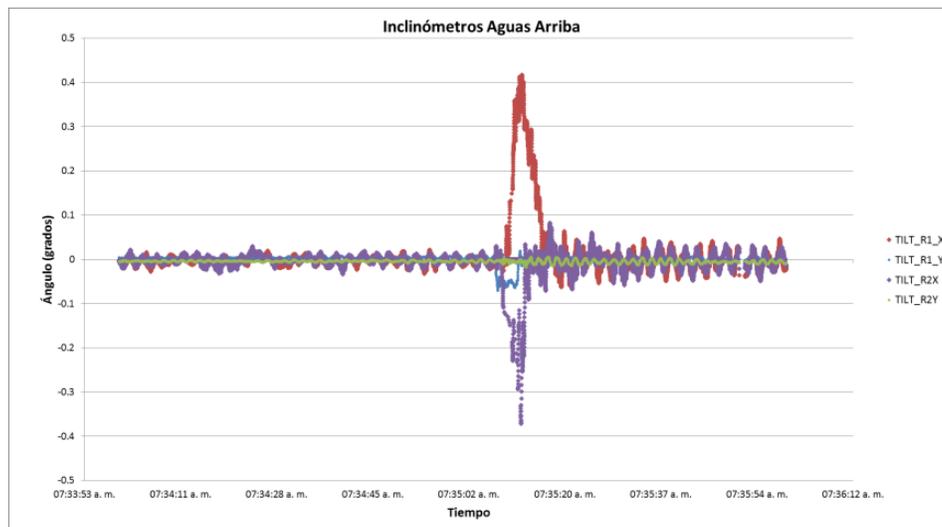
- II Se midió la respuesta dinámica del puente y se observa recuperación de la estructura en muy poco tiempo (figura 1.5). En general, no se observó mayor daño que el del elemento de anclaje mismo; sin embargo, al evaluar las tensiones (figuras 1.6 y 1.7) se observa que el incremento en la tensión del tirante 1 de la semi-arpa 6 (torre 2, aguas arriba, lado agua), es de casi 50 toneladas, por encima del máximo de diseño, lo que pone en riesgo la integridad de ese mismo tirante. El resto de los tirantes contiguos al que falló, se mantienen por debajo del máximo de diseño.

**Figura 1.5** Respuesta de los inclinómetros en la torre 2 aguas arriba.

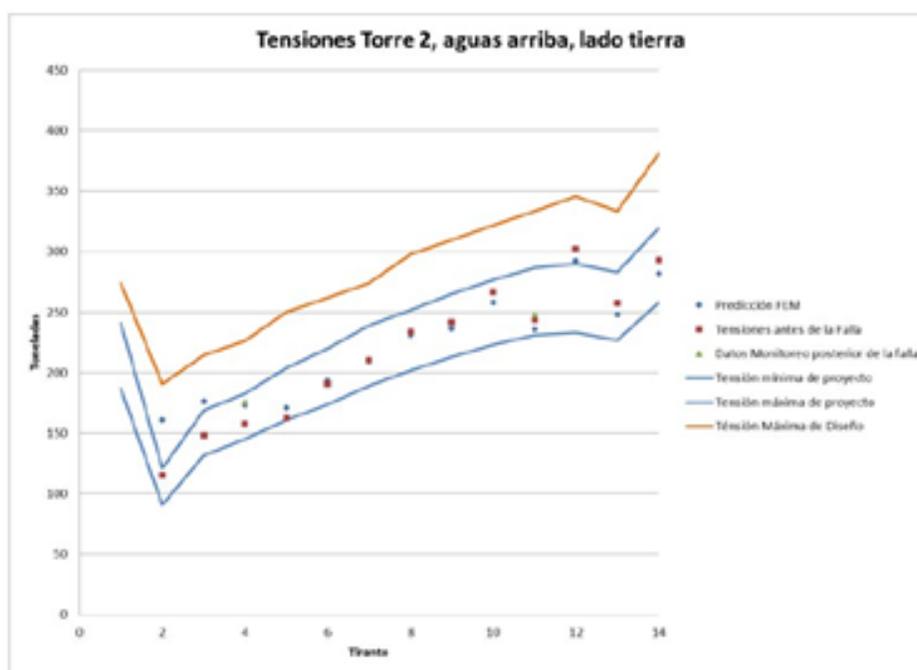
Figura 1.6 Tensiones antes y después de la falla en la semi-arpa 5.

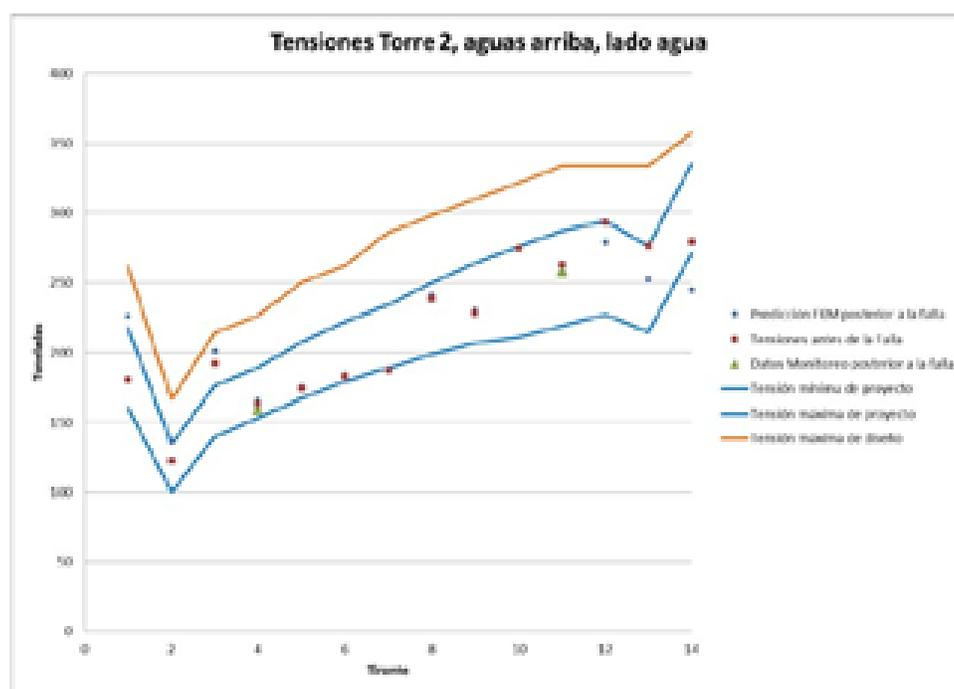
Figura 1.7 Tensiones antes y después de la falla en la semi-arpa 6.

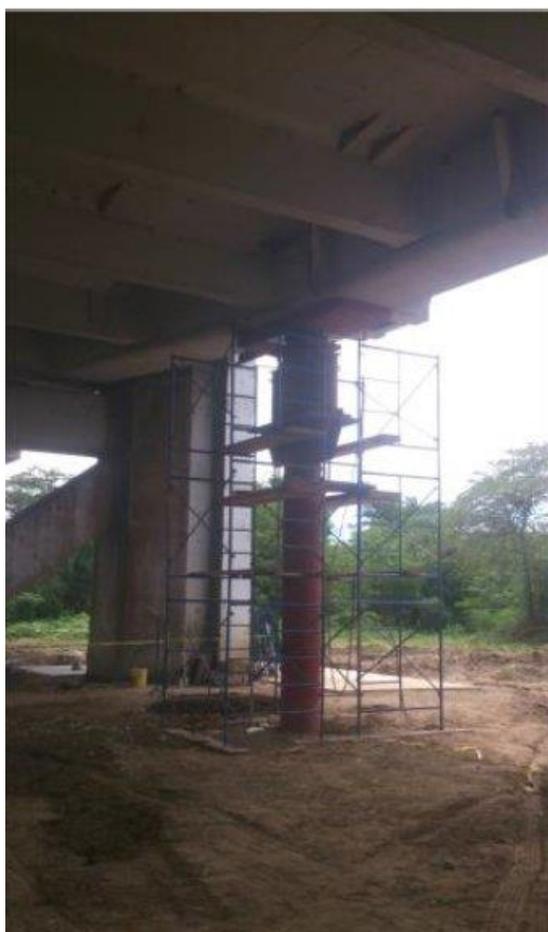
**Figura 1.8 Puntal de refuerzo temporal en la zona afectada por la falla.**

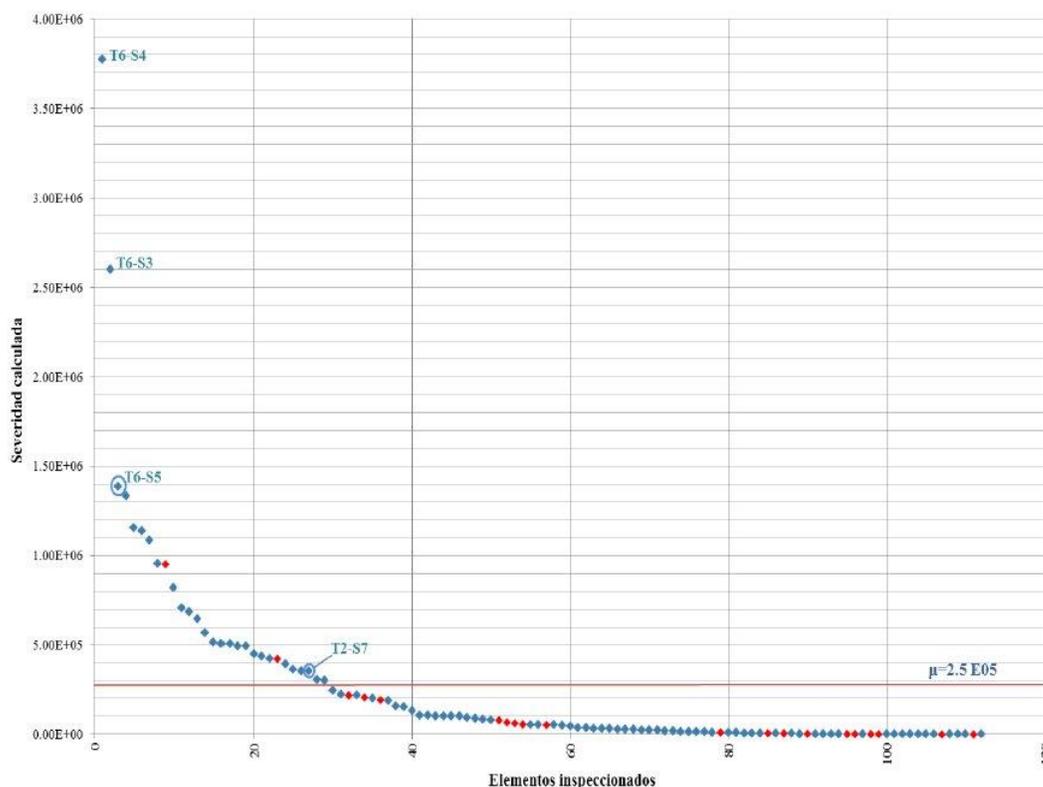
El análisis de los índices de severidad se resume en la gráfica de la figura 1.17. La línea que divide las zonas de severidad corresponde al valor promedio del índice de severidad de los 111 elementos de anclaje inspeccionados.

**Figura 1.17 Gráfica del índice de severidad, de mayor a menor, para todos los elementos de anclaje.**

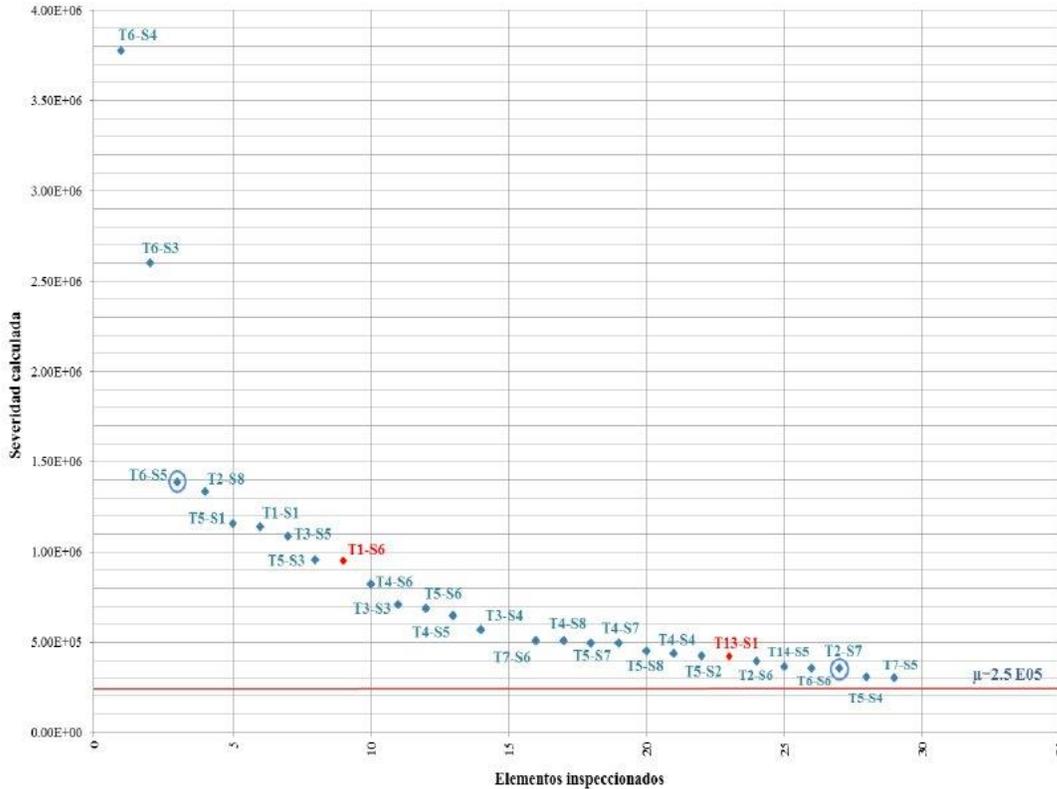
Al descubrirse los dos elementos de anclaje, se encontró que el T2-S7 (de menor severidad) contenía defectos pequeños que, según el criterio AWS, podían ser aceptables; en tanto que el otro elemento de anclaje (T6-S5) contenía un defecto en la raíz de la soldadura que aplicando el mismo criterio tenía que ser rechazado. En el primer caso, de la soldadura no rechazada, finalmente se cambió el elemento de anclaje por grietas en la superficie que podían ser indicios de esfuerzo bajo corrosión, pero en un principio se esperaba que la soldadura fuera reparada sin necesidad de cambiar el elemento de anclaje. En el segundo caso, se determinó que toda soldadura rechazada, implicaba el cambio del elemento de anclaje.

contengan defectos en la soldadura y sean rechazados aplicando el criterio del código AWS. Sin embargo, Los que están por debajo de este elemento de anclaje y hasta el T2-S7, puede ser posible que los defectos no lleguen a ser significantes y sean aceptables por el mismo criterio AWS.

**Figura 1.18 Gráfica del índice de severidad de los elementos de anclaje más críticos.**

Ante esta circunstancia se ha propuesto continuar con la sustitución de 10 elementos de anclaje más, comenzando por el de mayor severidad. El proceso de sustitución sugerido, propone abrir la caja para descubrir la soldadura y permitir su inspección por líquidos penetrantes y ultrasonido para calificar la soldadura de acuerdo con los criterios AWS. Si la soldadura es rechazada, entonces se procede a sustituir el elemento de anclaje; por otro lado, si es aceptable, pero contiene defectos pequeños, se procede a reparar la soldadura para eliminar esos defectos menores sin que sea sustituido el elemento de anclaje. Si al inspeccionar por ultrasonido y líquidos penetrantes el resto del elemento de anclaje y se presentan defectos, como fue el caso del elemento T2-S7, entonces se considerará su cambio, en caso contrario, se mantiene el criterio de reparar sin sustituir.

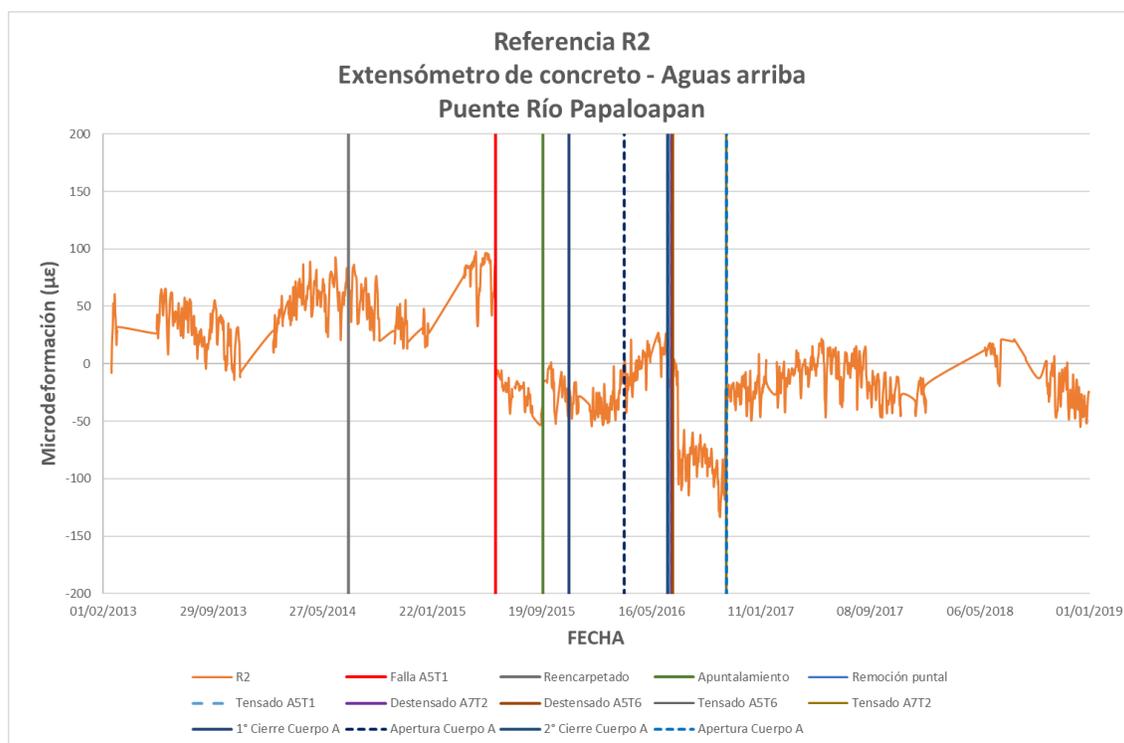
Figura 3.2 Valores de deformación unitaria para el sensor R2.

Como se puede observar en las gráficas de las figuras 3.1 al 3.24 los sensores R2, R4 y R5 que están ubicados en la semi arpa 5 y la semi arpa 6 no regresaron a su valor de referencia después del mantenimiento realizado para reparar el tirante 1 de la semi arpa 5. Lo anterior se debe en parte a que la tensión final del tirante 1 de la semi arpa 5 quedó 20 toneladas por debajo de su valor antes de la falla. La diferencia en la medición de la tensión de este cable es consecuencia de la metodología empleada para determinar la tensión a través de sistemas hidráulicos, la cual debe ser revisada para que los valores de incertidumbre de la medición sean menores. El valor de una tensión menor en el tirante 1 de la semi arpa 5 fue analizado no solo por los valores de deformación finales de los extensómetros mencionados, sino también, como se analizará más adelante, por la redistribución de tensiones en los tirantes aledaños.

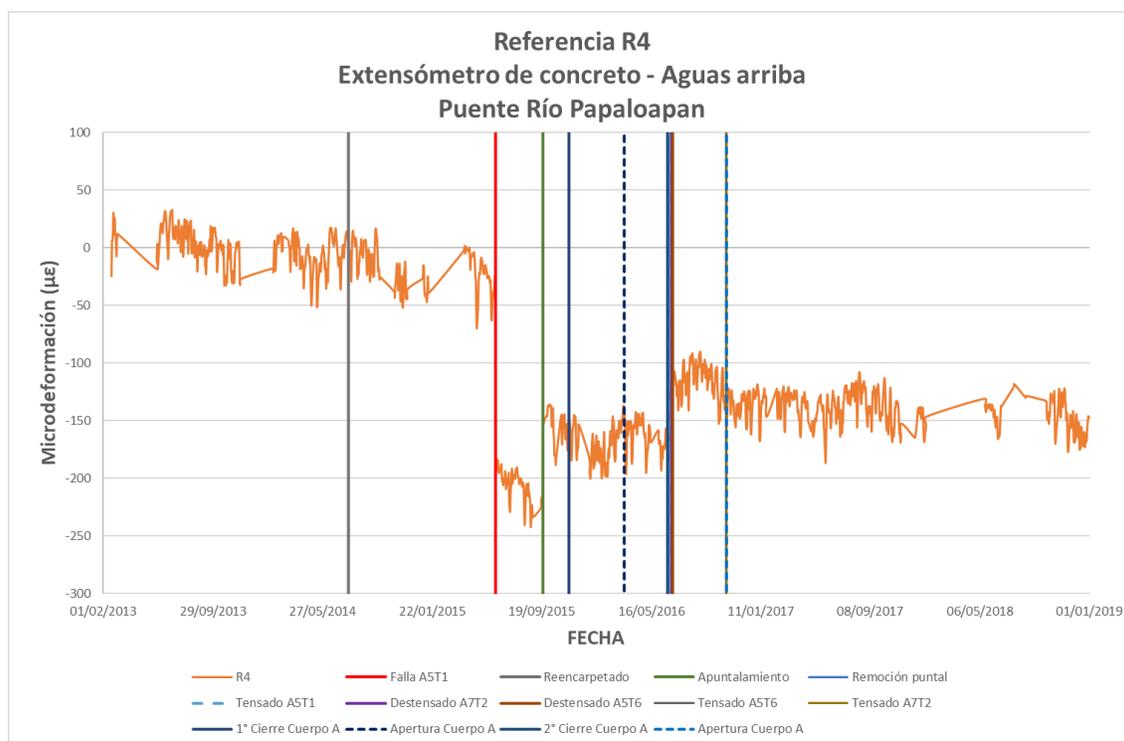
Figura 3.4 Valores de deformación unitaria para el sensor R4.

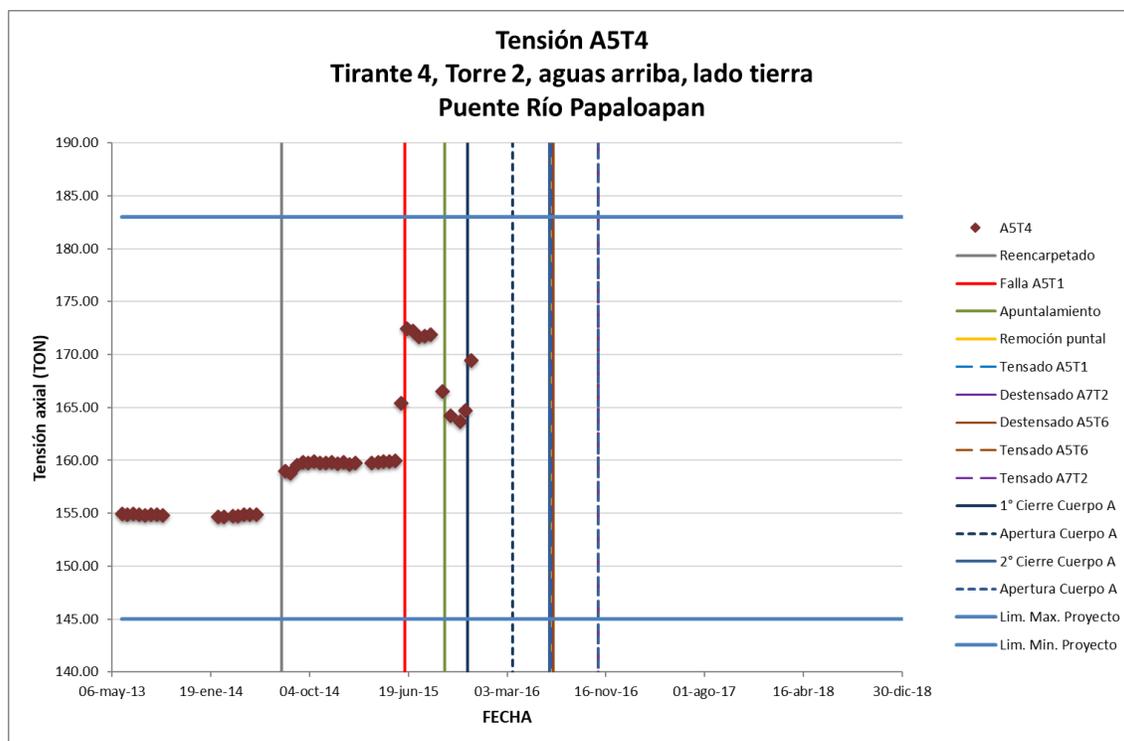
Como puede observarse de los gráficos, las tensiones bajo condiciones de operación normal, después de la falla del tirante 1 de la semi-arpa 5, solo se modificaron en los tirantes 4 de las semi arpas 4, 5 y 6. En el caso de los dos primeros, semi arpa 4 y 5, su carga axial incrementó en promedio 2 y 14 toneladas respectivamente y en el tirante 4 de la semi arpa 6 se registró una pérdida de carga axial de 6 toneladas.

Figura 3.41 Tensión del tirante 4 de la semi arpa 5.
