# **Recomendaciones para mejorar la seguridad vial en el tramo comprendido entre el kilómetro 3+000 y el kilómetro 12+000 de la carretera estatal 431 El Colorado Galindo**

**Publicación Técnica No. 600  
San Fandila, Qro., 2020**

Esta investigación es el producto final del proyecto de investigación interna SI-03/18 Recomendaciones para mejorar la seguridad vial en el tramo comprendido entre el kilómetro 3+000 hasta el kilómetro 12+000 de la carretera estatal 431 El Colorado Galindo.

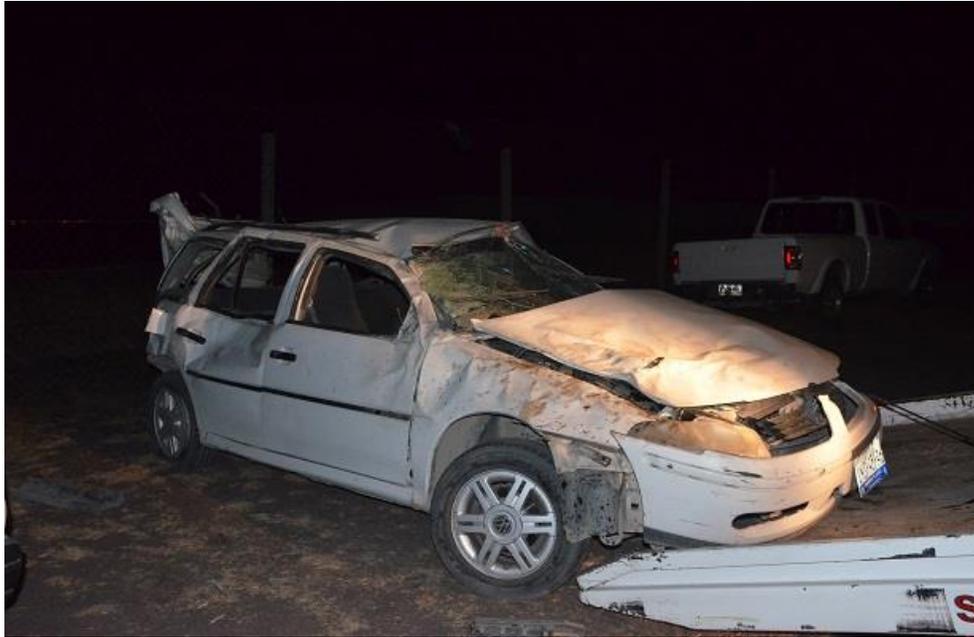
El primer accidente del periodo evaluado, se detectó en el periódico “El Sol de San Juan del Río”, ocurrió el primero de mayo de 2017 a la altura de San Fandila, fue un choque por alcance en el que fallecieron dos menores de edad y otra persona resultó lesionada. El vehículo más afectado se muestra en la Figura I.2.

**Figura I. 2 Vehículo en el que viajaban las víctimas del accidente del 1° de mayo de 2017.**

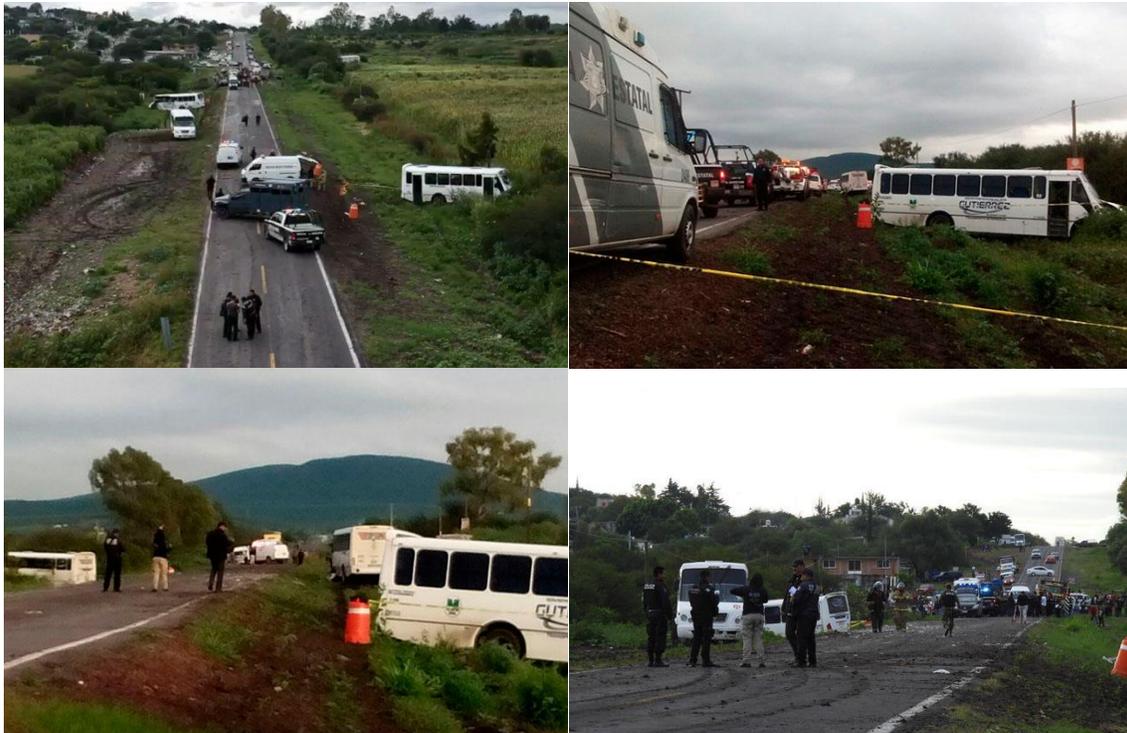
El accidente que tuvo mayor cobertura mediática fue el ocurrido el 7 de septiembre de 2017, sucedió aproximadamente en el kilómetro 9+500 en el que estuvieron involucrados tres autobuses para el transporte de personal en un choque frontal, tuvo un saldo de cinco personas muertas en el sitio y otras 42 lesionadas (véase Figura I.3).

**Figura I. 3 Choque entre camiones de personal en la carretera 431, el 7 de septiembre de 2017.**

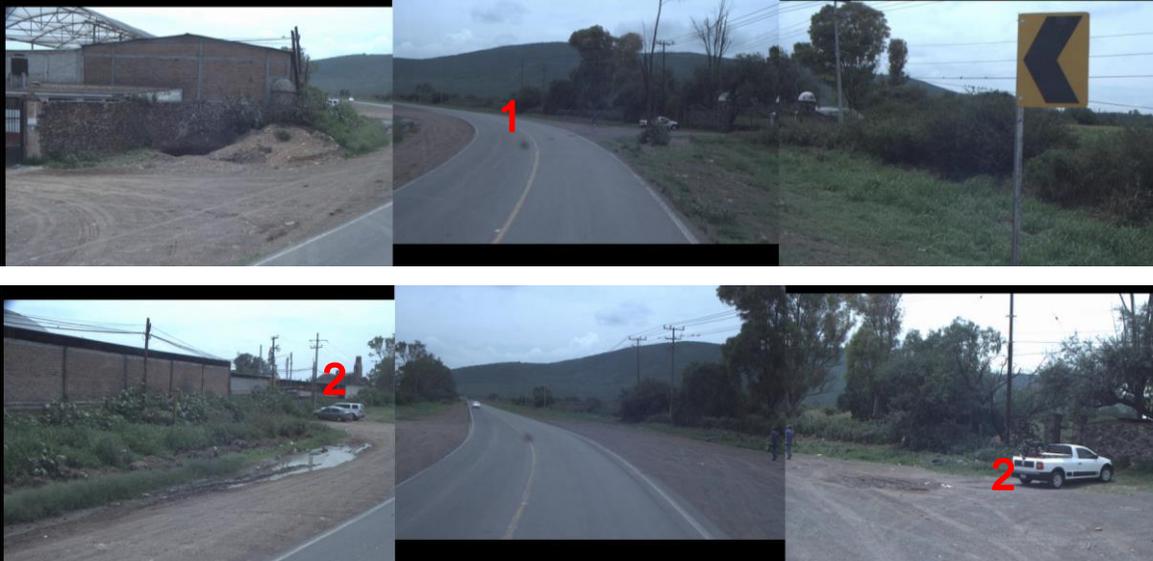
<b>Riesgo Identificado</b>		<b>Medida de mejora propuesta</b>	
1. Curva cerrada con poca visibilidad, riesgo de colisiones frontales o salidas de camino		Realineamiento de la vía e incrementar el radio de la curva. Ampliar los carriles y reducir las velocidades de aproximación.	
2. Accesos irregulares antes, durante y después de la curva		Mejorar las laterales de la vía, controlar los accesos y construir una vía lateral

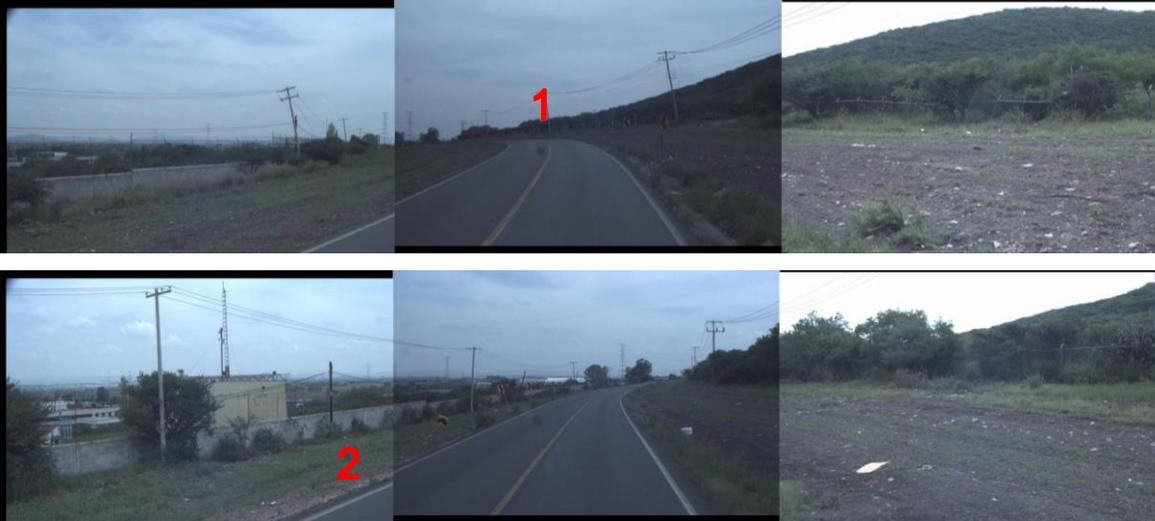
<b>Riesgo Identificado</b>		<b>Medida de mejora propuesta</b>	
1. Curva horizontal cerrada y curva vertical con poca visibilidad		Realineamiento vertical y horizontal e incrementar el radio de la curva. Reducir la pendiente.	
2. Carriles angostos, sin acotamientos pavimentados		Ampliación de carriles, pavimentación de acotamientos y colocación de barrera central o central para evitar choques frontales

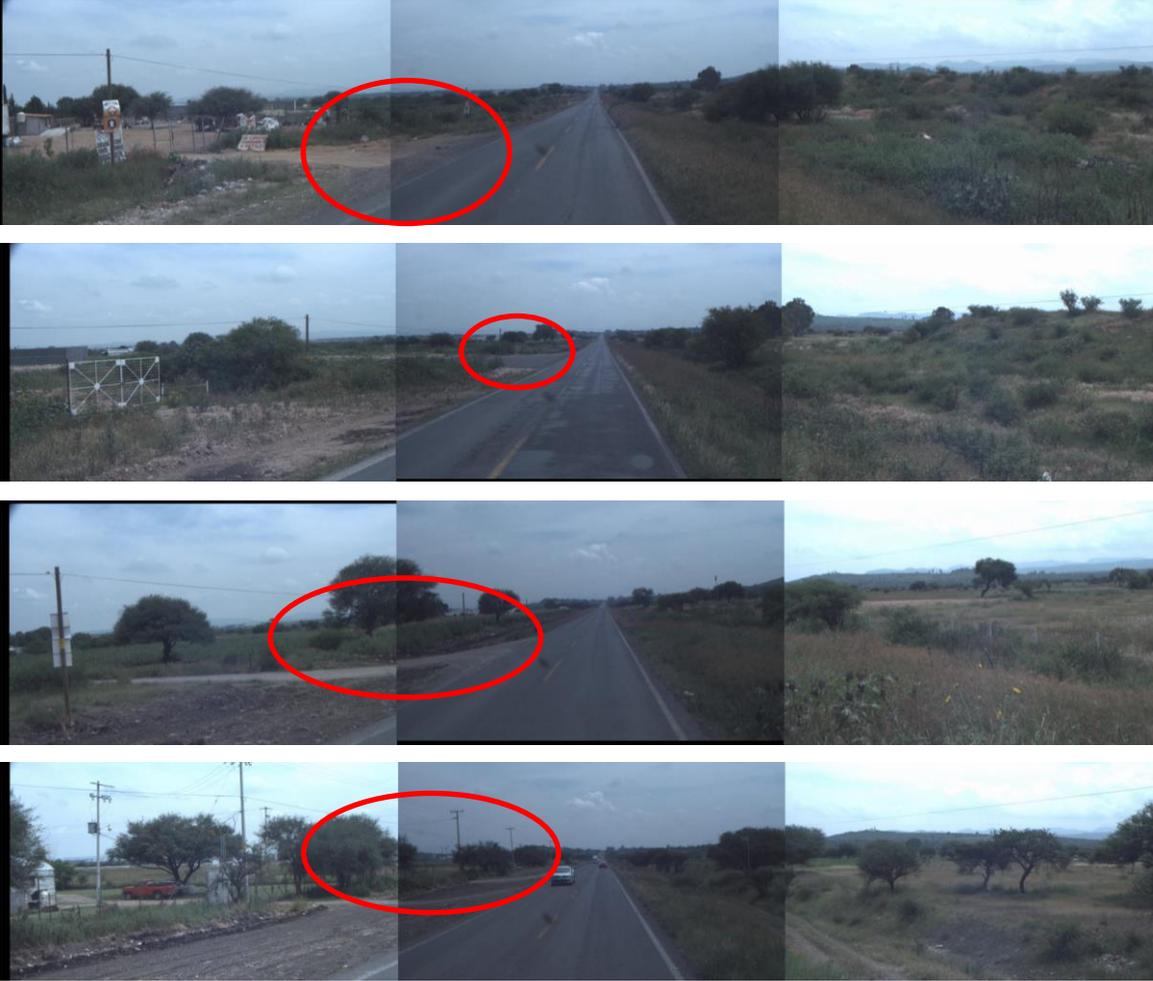
<b>Riesgo Identificado</b>		<b>Medida de mejora propuesta</b>	
Accesos irregulares		Reemplazar estos puntos de acceso con un solo punto de acceso a una vía principal.

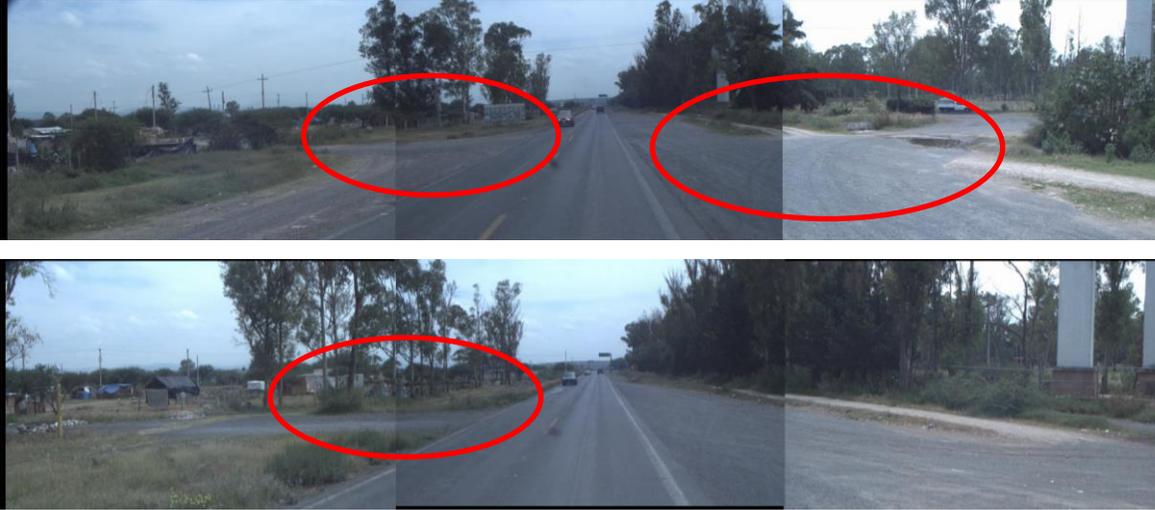
<b>Riesgo Identificado</b>		<b>Medida de mejora propuesta</b>	
Accesos irregulares y no controlados		Construir una vía de acceso o un carril de acceso que combine caminos de entrada a varias propiedades.

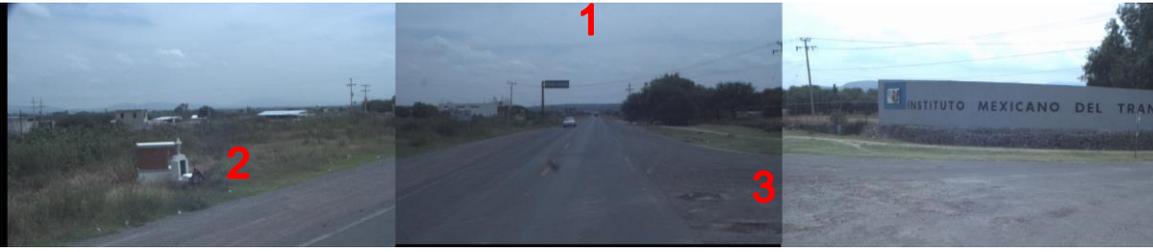
<b>Riesgo Identificado</b>		<b>Medida de mejora propuesta</b>	
1. Intersección no canalizada adecuadamente, carriles de giro no adecuados y poca visibilidad.		Delineación adecuada de la intersección, ampliación de carriles y eliminación de las obstrucciones para una buena visibilidad.	
2. Paradas de autobús peligrosas		Colocación de paradas de autobús adecuadas y canalizadas	
3. Pavimento deteriorado		Repavimentación de la superficie de rodamiento

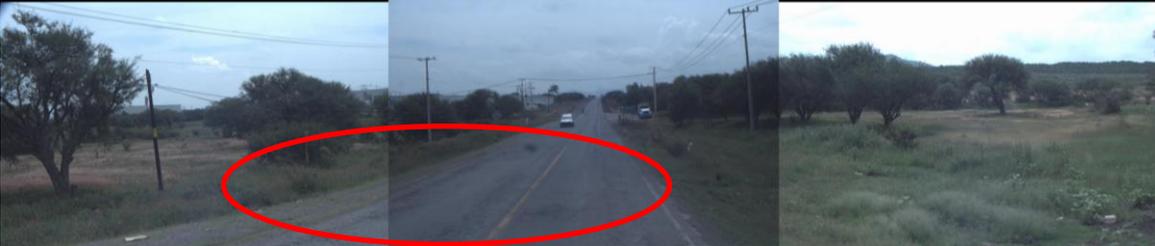
<b>Riesgo Identificado</b>		<b>Medida de mejora propuesta</b>	
Pavimento deteriorado, con presencia de desprendimientos y agrietamientos en la superficie.		Reconstrucción de la carpeta asfáltica y mantenimiento rutinario.

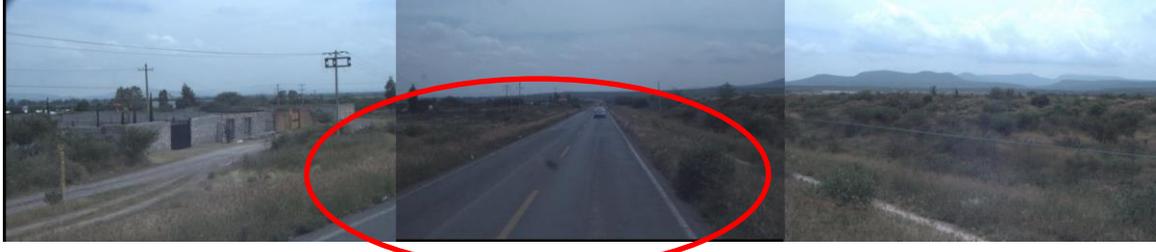
<b>Riesgo Identificado</b>		<b>Medida de mejora propuesta</b>	
Pavimento deteriorado, con desprendimientos longitudinales y en los hombros de la corona. Así como poca resistencia al deslizamiento.		Remoción del material de la superficie de la vía o agregar sustancias químicas para que la superficie esté más áspera. Repavimentar la superficie de la vía.

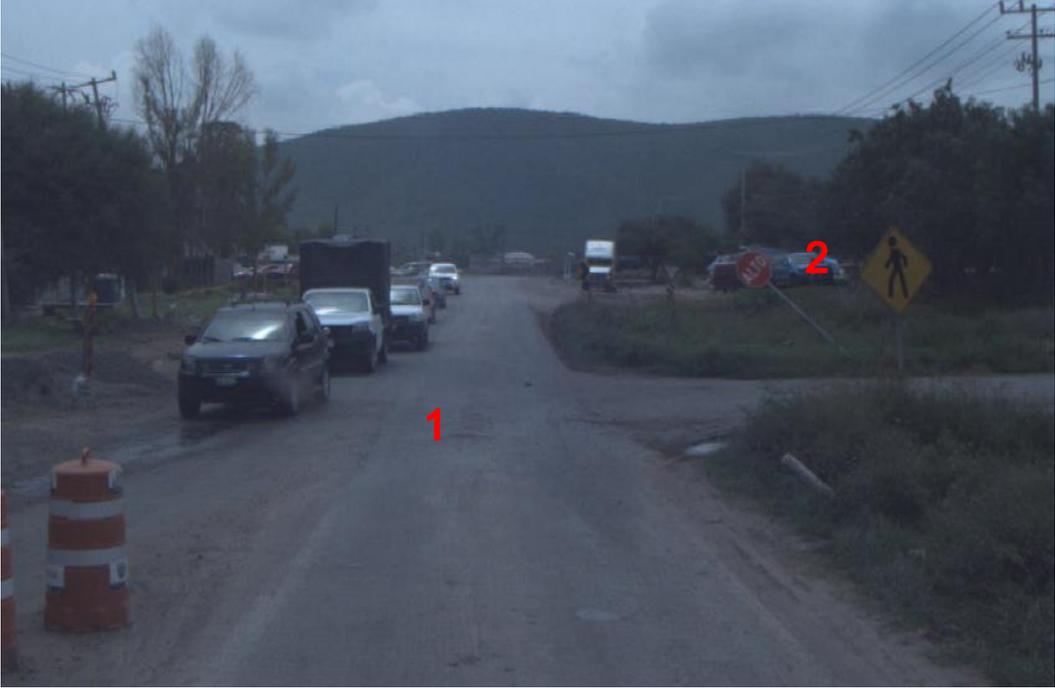
<b>Riesgo Identificado</b>		<b>Medida de mejora propuesta</b>	
1. Falta de señalamiento horizontal.		Aplicación de pintura para señalamiento horizontal de acuerdo a la normativa.	
2. Falta de mantenimiento en señalamiento vertical.		Implementación de conservación en señales en buen estado y supervisar tamaños y colores de acuerdo a la normativa.

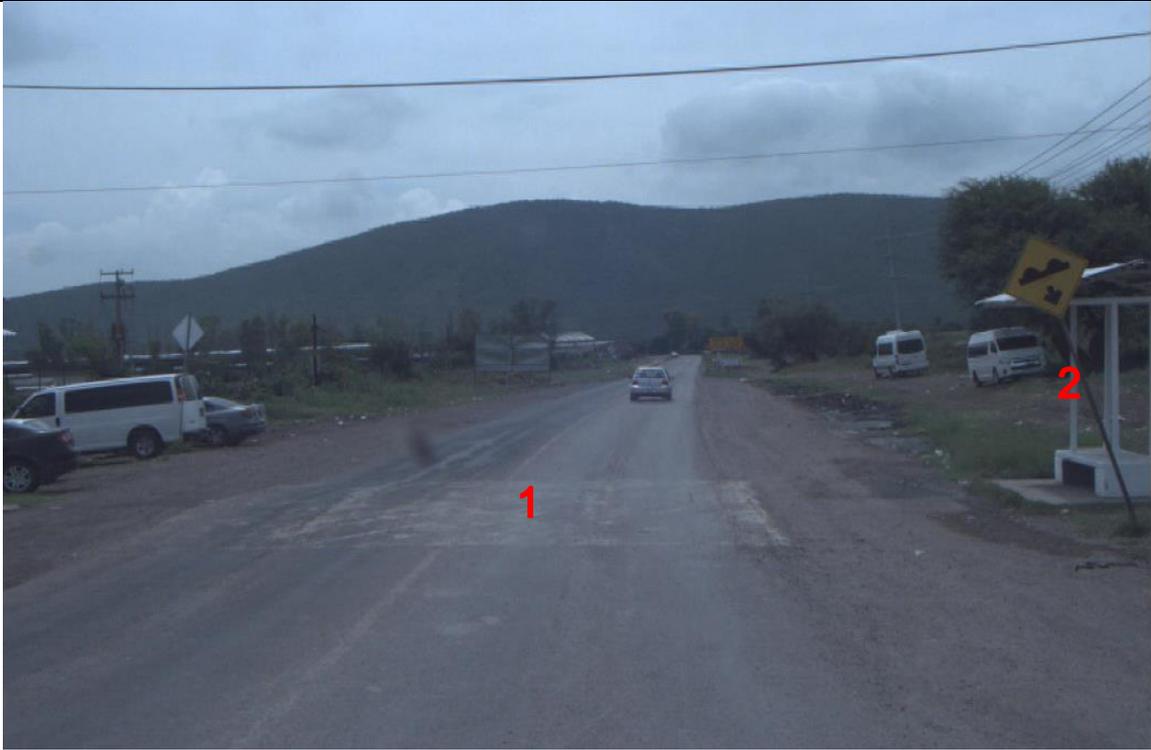
<b>Riesgo Identificado</b>		<b>Medida de mejora propuesta</b>	
1. Señalamiento de paso peatonal a desnivel de mal estado.		Aplicación de pintura para señalamiento horizontal de acuerdo a la normativa.	
2. Falta de mantenimiento en señales verticales.		Implementación de conservación en señales en buen estado y supervisar tamaños y colores de acuerdo a la normativa.

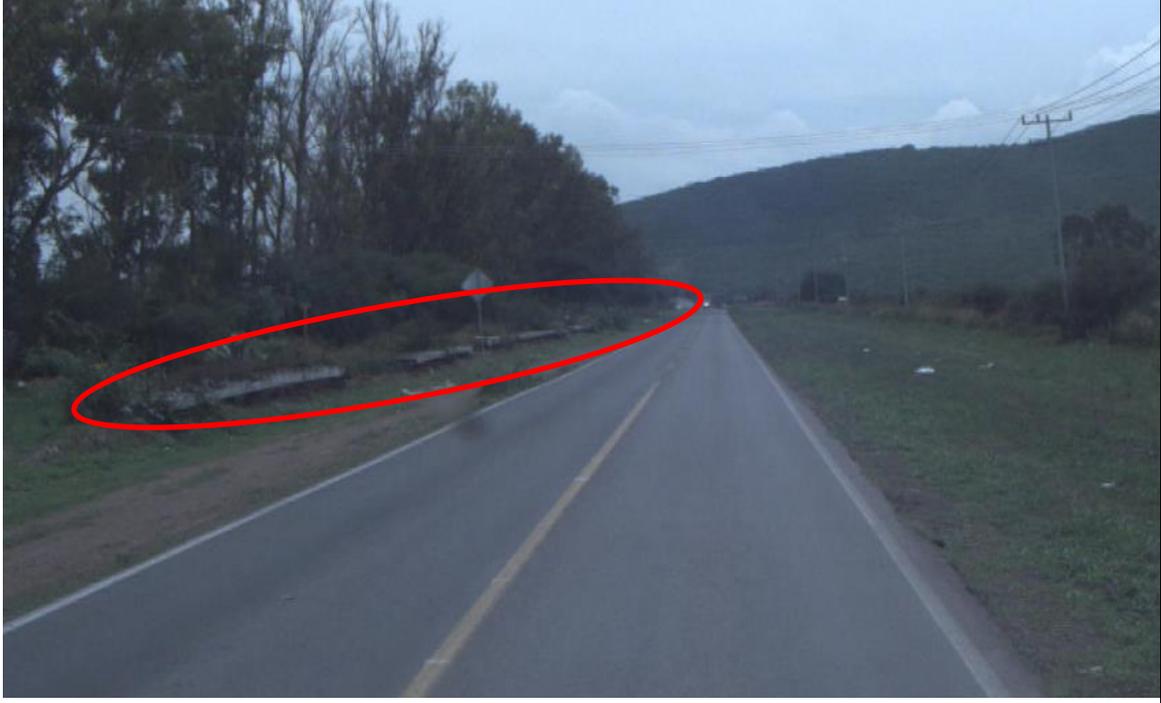
<b>Riesgo Identificado</b>		<b>Medida de mejora propuesta</b>	
Objeto rígido peligroso en laterales de la corona.		Retirar los objetos rígidos que puedan ocasionar un accidente.

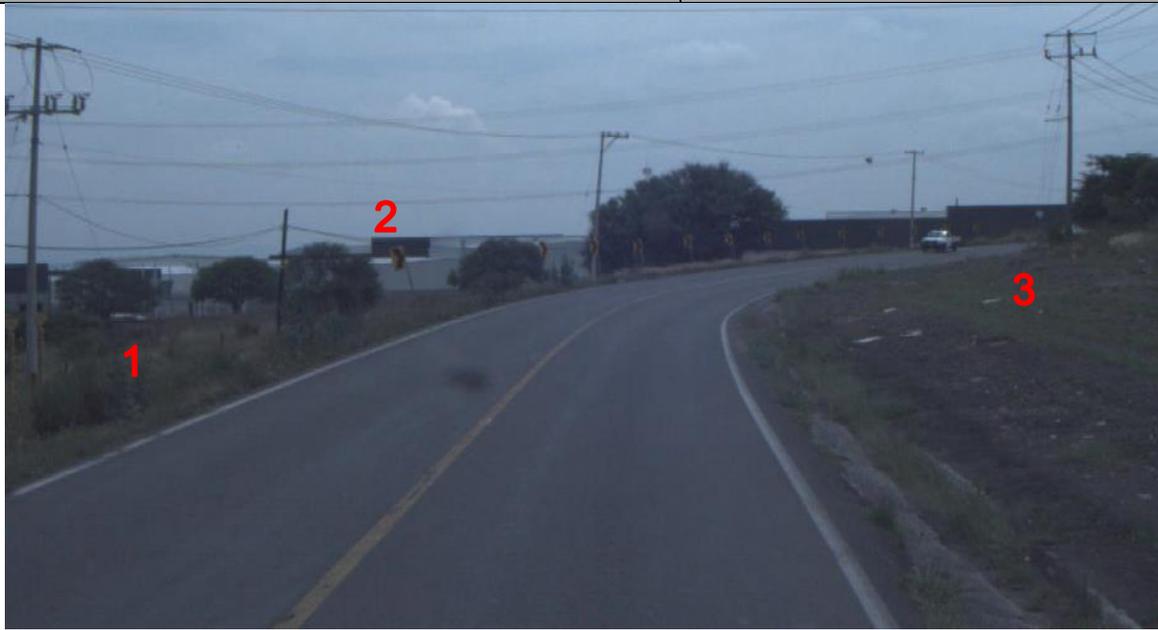
<b>Riesgo Identificado</b>		<b>Medida de mejora propuesta</b>	
1. Falta de barrera de contención en curva cerrada.		Colocar barrera de seguridad para vehículos de acuerdo a la normativa.	
2. Falta de mantenimiento en señales verticales.		Implementación de conservación en señales en buen estado y supervisar tamaños y colores de acuerdo a la normativa.	
3. Falta de visibilidad en curva.		Realizar trabajos de mantenimiento como recorte de árboles y quitar obstáculos laterales para mayor visibilidad.

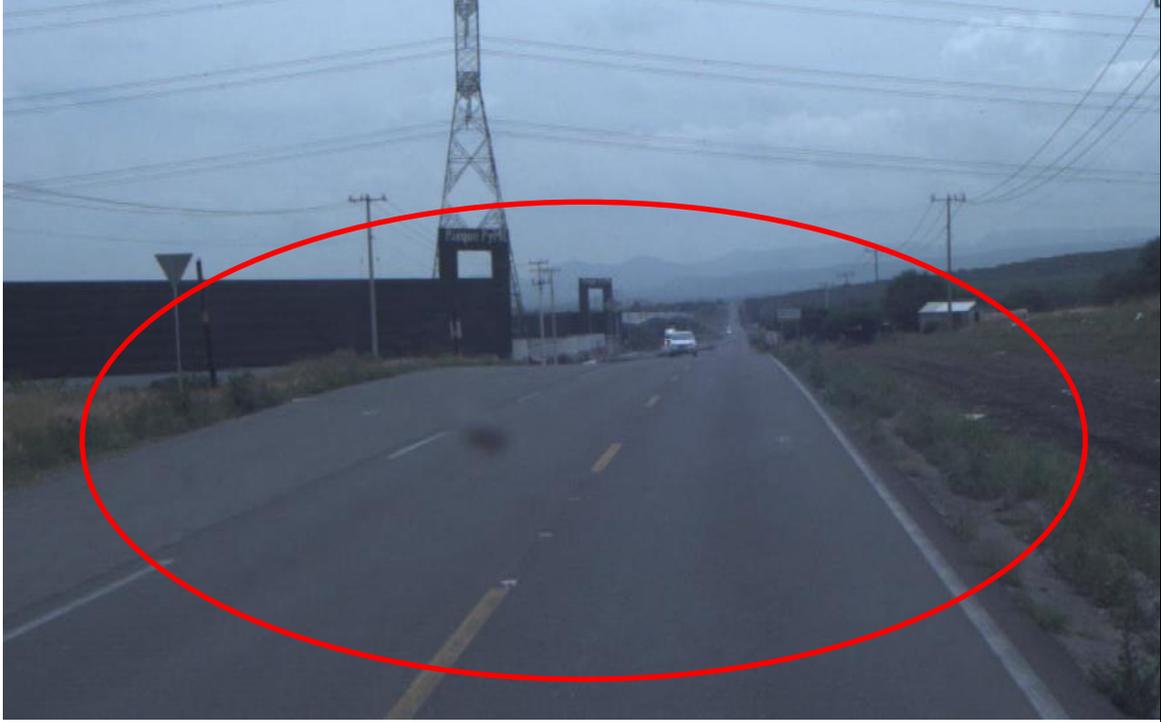
<b>Riesgo Identificado</b>		<b>Medida de mejora propuesta</b>	
Falta de señalamiento vertical y horizontal para anunciar la intersección		Implementación de conservación en señales en buen estado y supervisar tamaños y colores, como también las características de señalamiento en intersecciones a nivel de acuerdo a la normativa

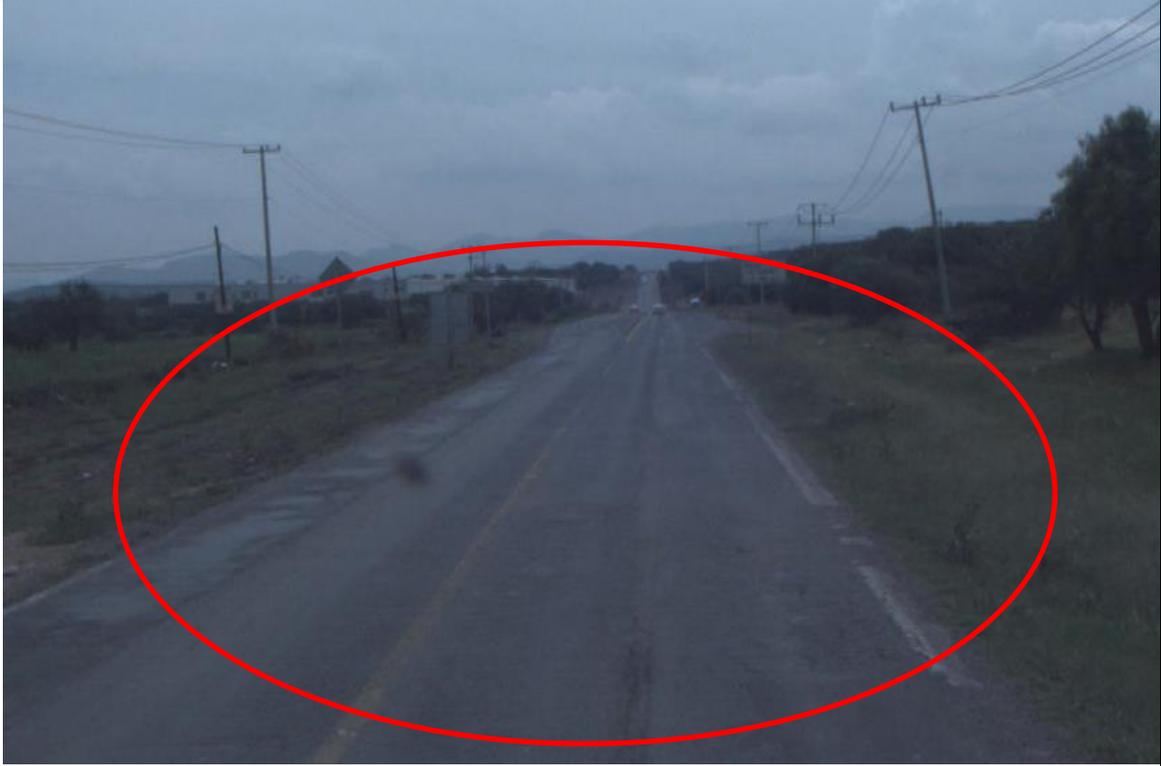
<b>Riesgo Identificado</b>		<b>Medida de mejora propuesta</b>	
Falta de señalamiento horizontal y delineadores.		Implementación de pintura para señalamiento horizontal de acuerdo a la normativa.

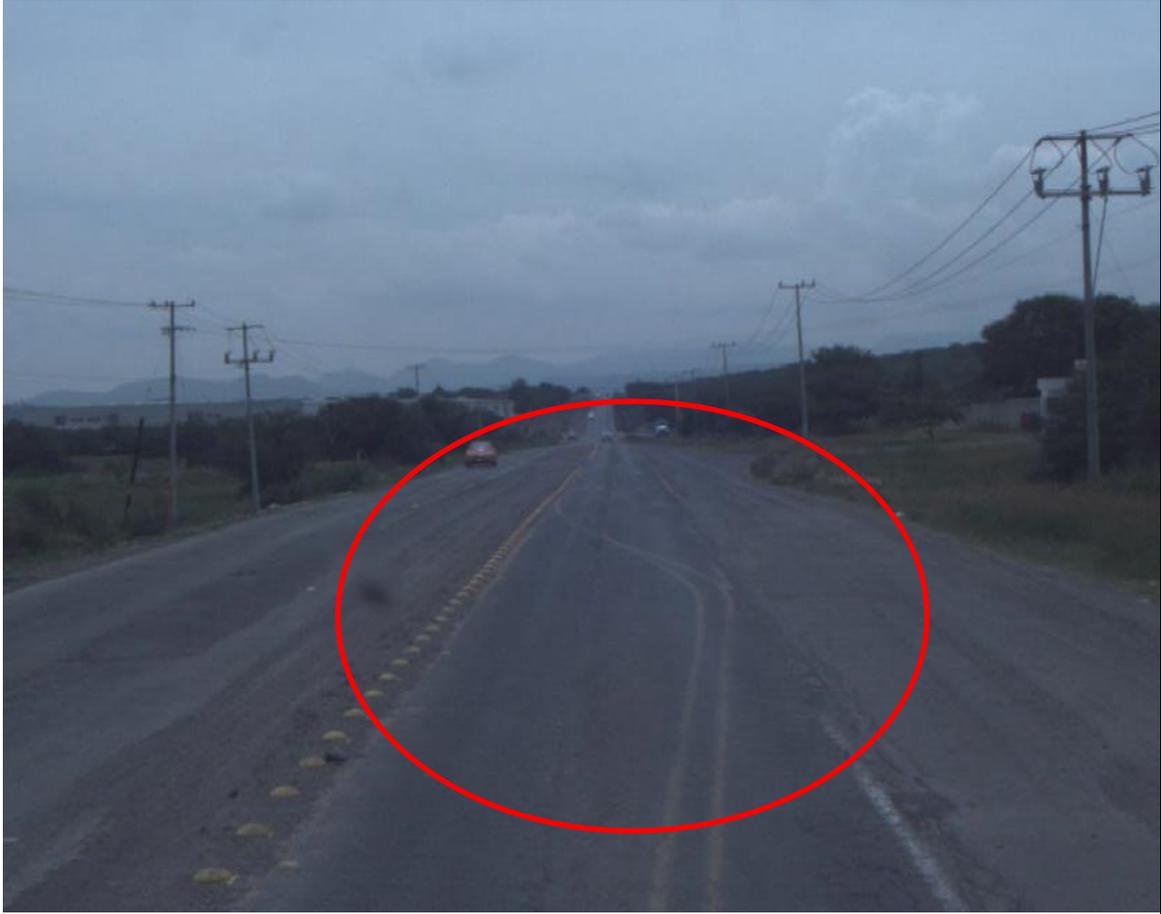
<b>Riesgo Identificado</b>		<b>Medida de mejora propuesta</b>	
Confusión en señalamiento horizontal y delineadores.		Mejorar la calidad de señalamiento horizontal en la intersección de acuerdo a la normativa.

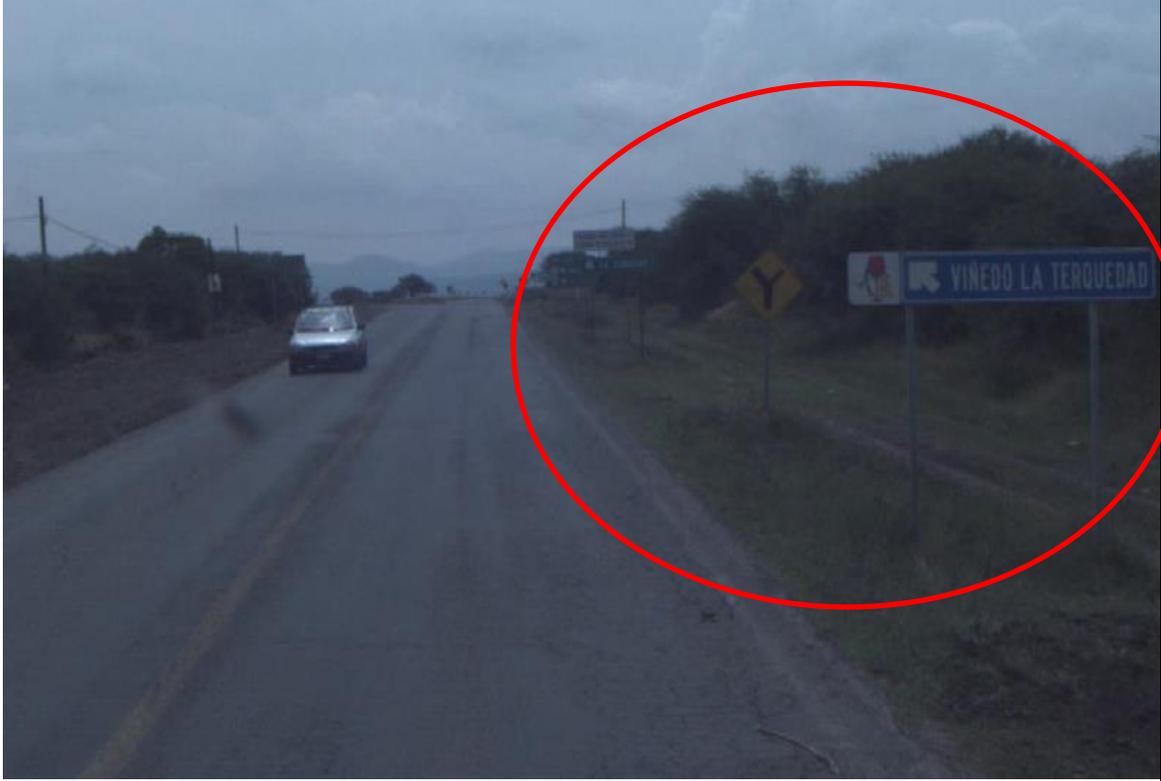
<b>Riesgo Identificado</b>		<b>Medida de mejora propuesta</b>	
Señalamiento vertical inadecuado que genera confusión para el conductor. No se cumple con la jerarquización y separación de las señales verticales presentes.		Proponer las señales necesarias y colocarlas conforme a la normativa.

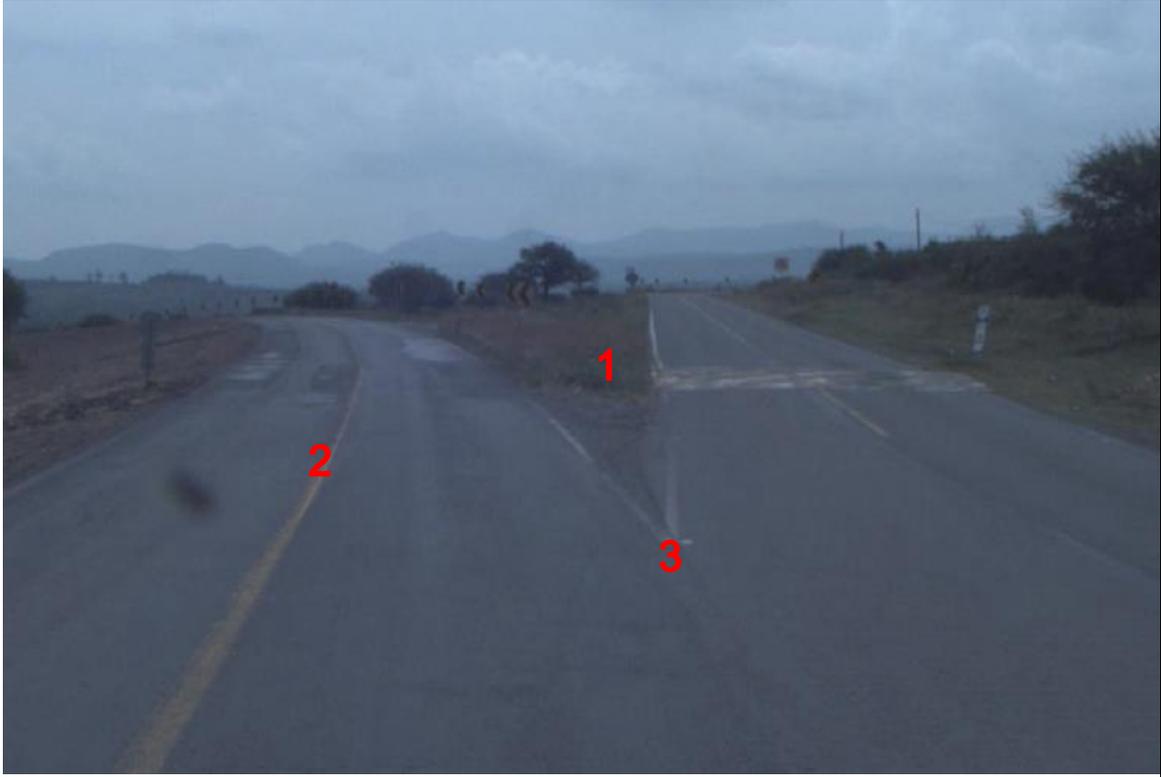
<b>Riesgo Identificado</b>		<b>Medida de mejora propuesta</b>	
1. Falta de señalamiento horizontal y vertical en la intersección.		Implementar señalamiento adecuado tanto horizontal como vertical para la intersección de acuerdo a la normativa.	
2. Falta de señalamiento horizontal y delineadores.		Implementar señalamiento horizontal y delineadores de acuerdo a la normativa.	
3. Falta de dispositivos de seguridad como barreras y terminales de impacto.		Colocación de barrera de seguridad junto con la terminal de impacto en la bifurcación.

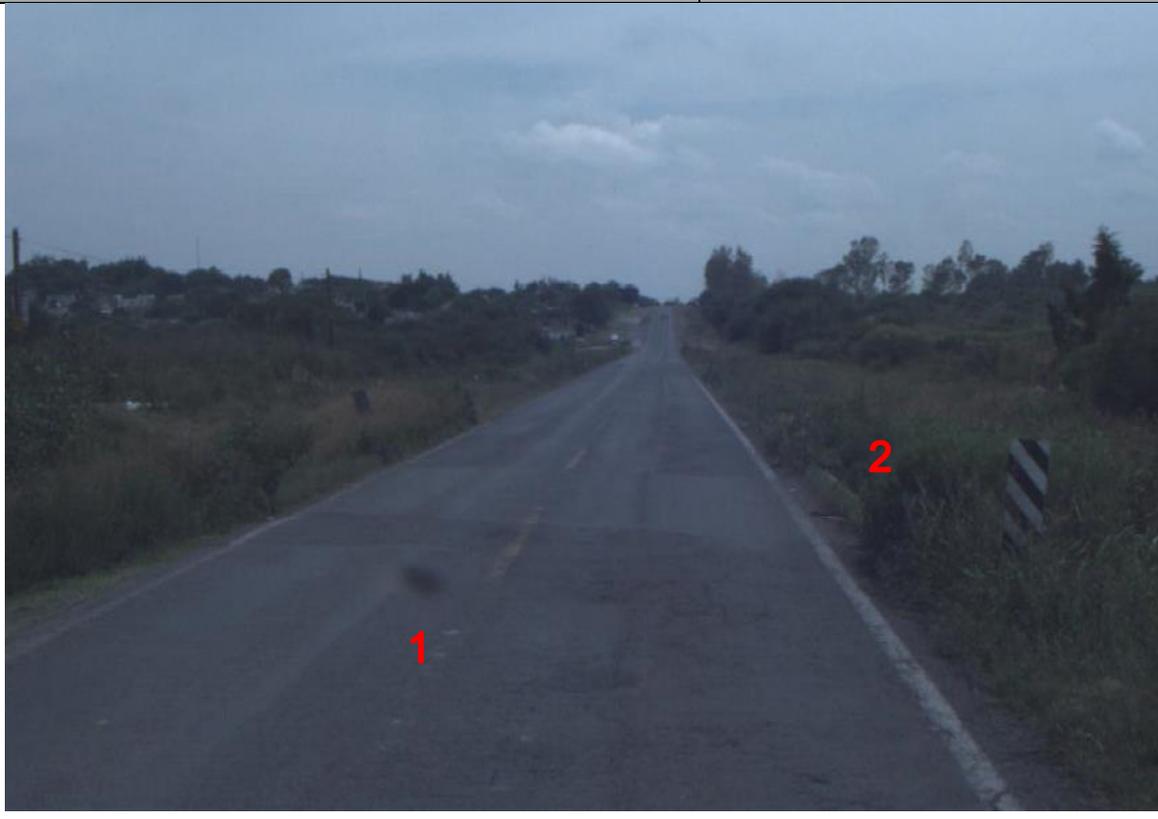
<b>Riesgo Identificado</b>		<b>Medida de mejora propuesta</b>	
1. Deterioro del señalamiento horizontal y delineadores.		Implementación de nuevo señalamiento horizontal de acuerdo a la normativa.	
2. Falta de barrera de seguridad en elemento rígido (alcantarilla).		Colocación de barrera de seguridad en objeto rígido peligroso.

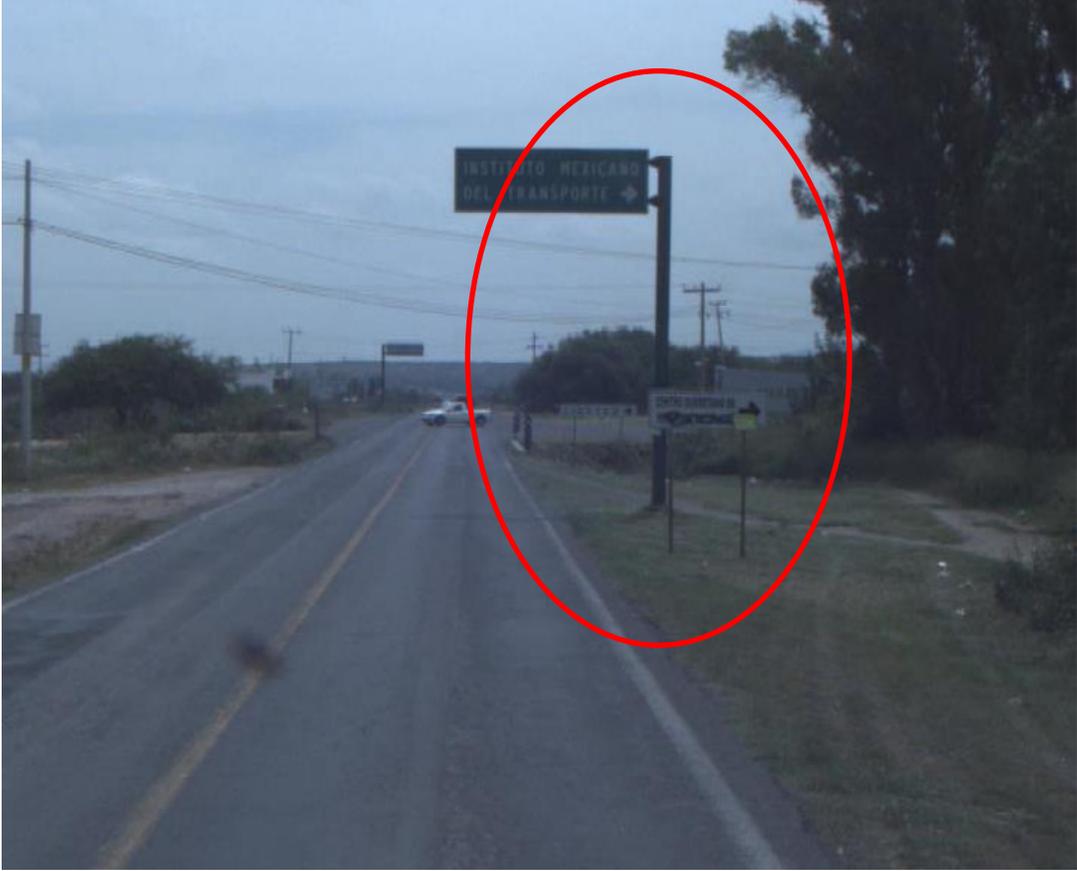
<b>Riesgo Identificado</b>		<b>Medida de mejora propuesta</b>	
Señalamiento vertical en mal estado.		Conservación del señalamiento e implementación de un nuevo señalamiento de acuerdo a la normativa.	
Poste de señalamiento sin protección.		Proteger el poste rígido para impactos.

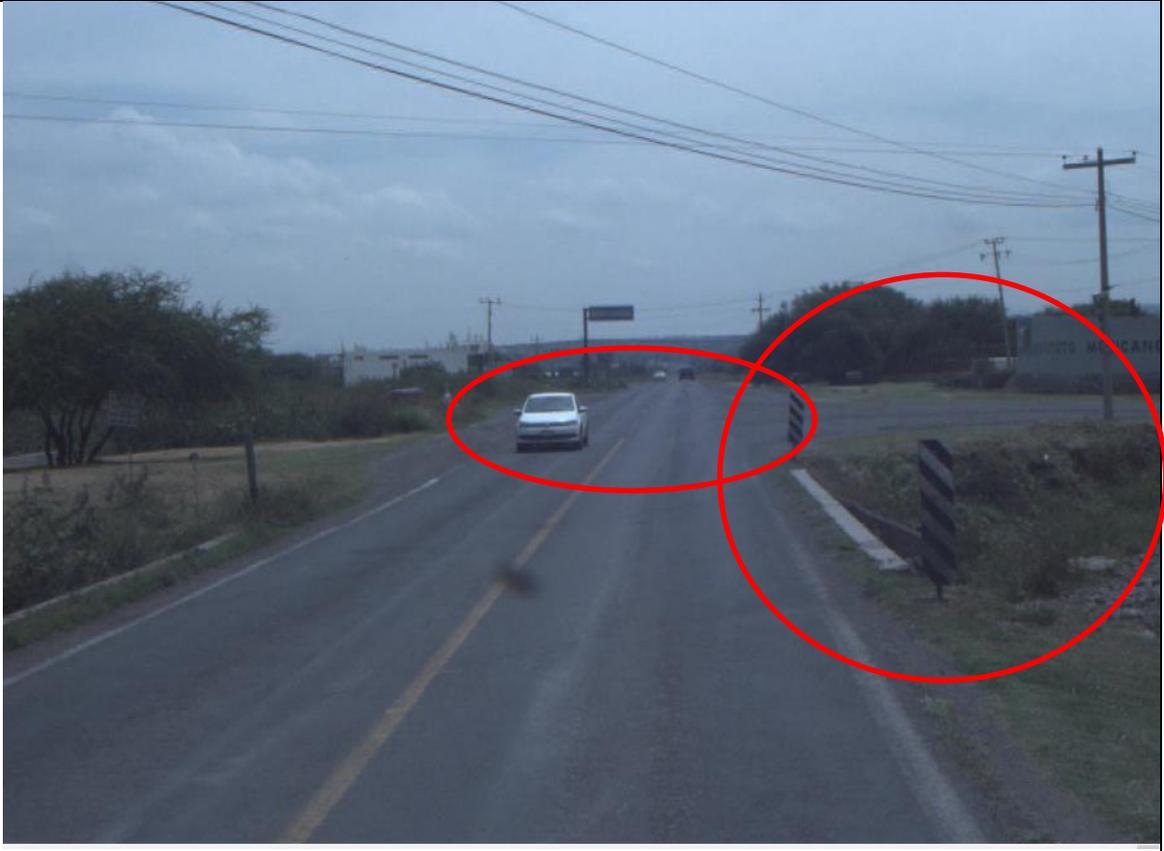
<b>Riesgo Identificado</b>		<b>Medida de mejora propuesta</b>	
Alcantarilla expuesta como objeto rígido peligroso.		Colocar barrera de seguridad en alcantarilla.	
Falta de señalamiento horizontal en la intersección.		Implementar el señalamiento horizontal y vertical adecuado para la intersección de acuerdo a la normativa.

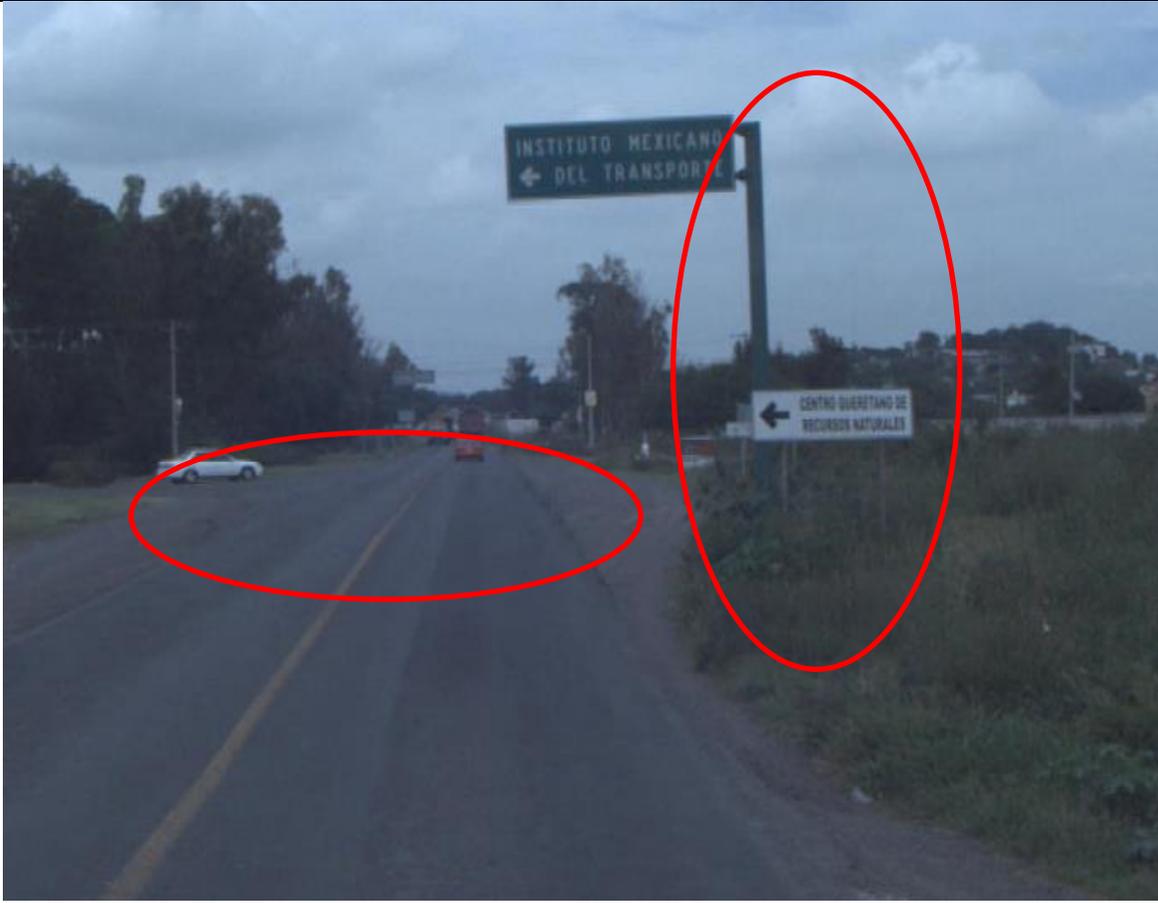
<b>Riesgo Identificado</b>		<b>Medida de mejora propuesta</b>	
Señalamiento vertical en mal estado y oculto por vegetación.		Conservación del señalamiento e implementación de un nuevo señalamiento de acuerdo a la normativa.	
Poste de señalamiento sin protección de impacto.		Proteger el poste rígido para impactos.	
Falta de señalamiento horizontal y vertical en la intersección.		Implementar el señalamiento horizontal y vertical adecuado para la intersección de acuerdo a la normativa.

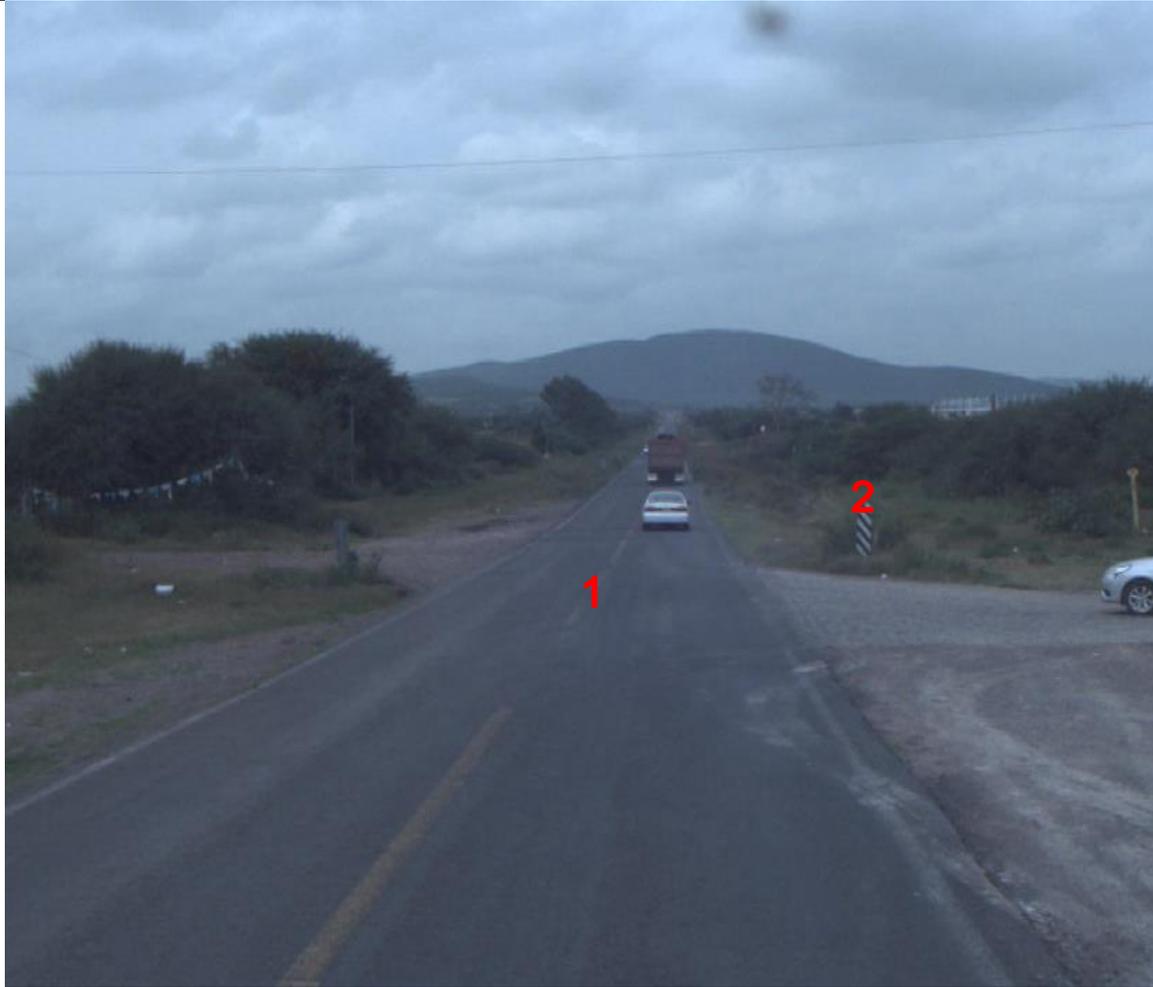
<b>Riesgo Identificado</b>		<b>Medida de mejora propuesta</b>	
1. Falta de señalamiento horizontal y vertical en la intersección.		Implementar el señalamiento horizontal y vertical adecuado para la intersección de acuerdo a la normativa.	
2. Alcantarilla expuesta como objeto rígido peligroso.		Clocar barrera de seguridad en alcantarilla.

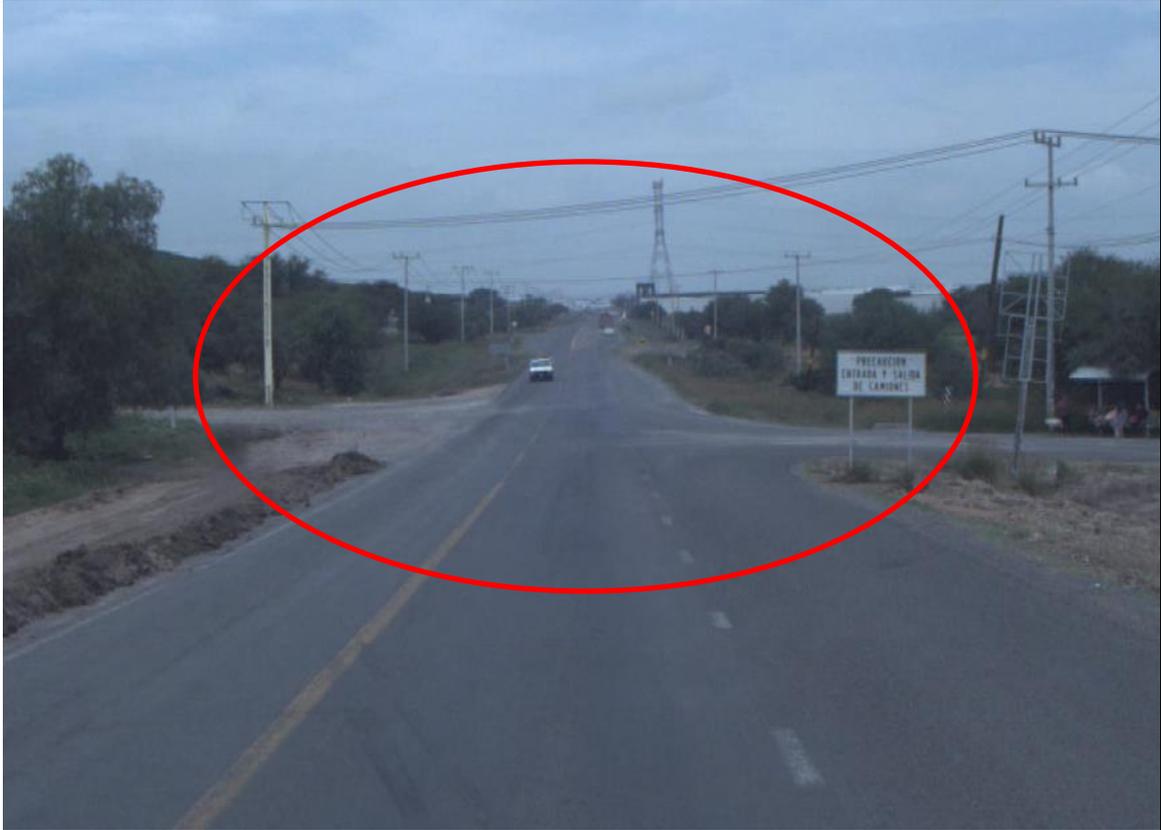
<b>Riesgo Identificado</b>		<b>Medida de mejora propuesta</b>	
Falta de señalamiento horizontal y vertical en la intersección.		Implementar el señalamiento horizontal y vertical adecuado para la intersección de acuerdo a la normativa.

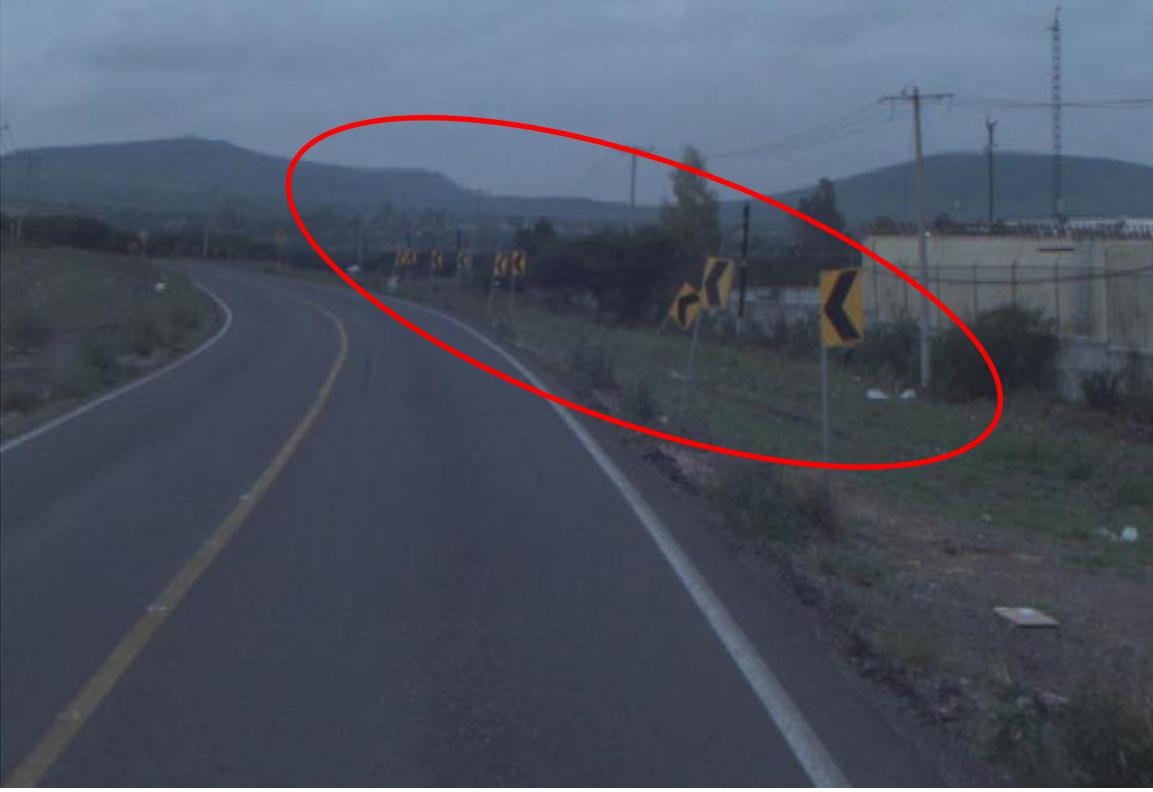
<b>Riesgo Identificado</b>		<b>Medida de mejora propuesta</b>	
Mal estado de conservación de señalamiento vertical en curva cerrada.		Colocar señalamiento vertical conforme a la normativa.	
Falta de barreras de protección para no salirse de la curva.		Colocar barrera de seguridad en los tramos adecuados de acuerdo con la normativa.
