# **Recomendaciones para mejorar la seguridad vial en el tramo comprendido entre el kilómetro 3+000 y el kilómetro 12+000 de la carretera estatal 431 El Colorado Galindo**

**Publicación Técnica No. 600  
San Fandila, Qro., 2020**

Esta investigación es el producto final del proyecto de investigación interna SI-03/18 Recomendaciones para mejorar la seguridad vial en el tramo comprendido entre el kilómetro 3+000 hasta el kilómetro 12+000 de la carretera estatal 431 El Colorado Galindo.

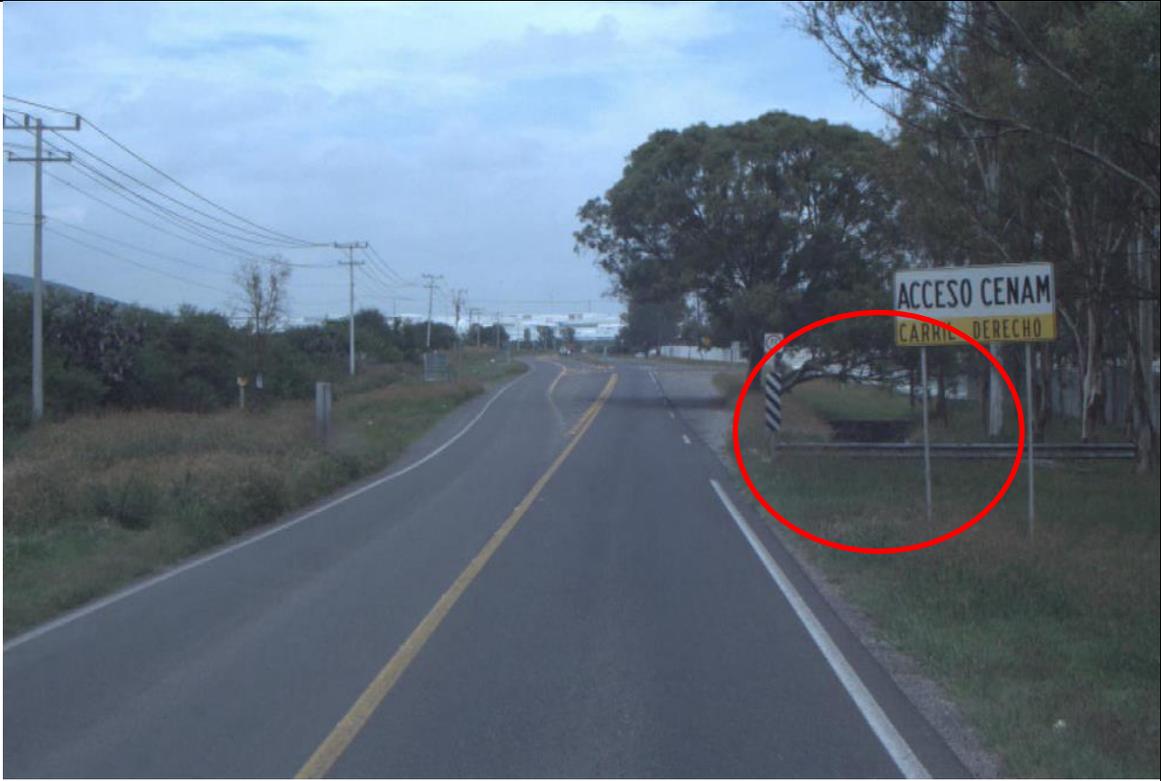
<b>Riesgo Identificado</b>		<b>Medida de mejora propuesta</b>	
Obra de drenaje expuesta como objeto rígido peligroso.		Colocar barrera de seguridad en la sección para proteger a los conductores.

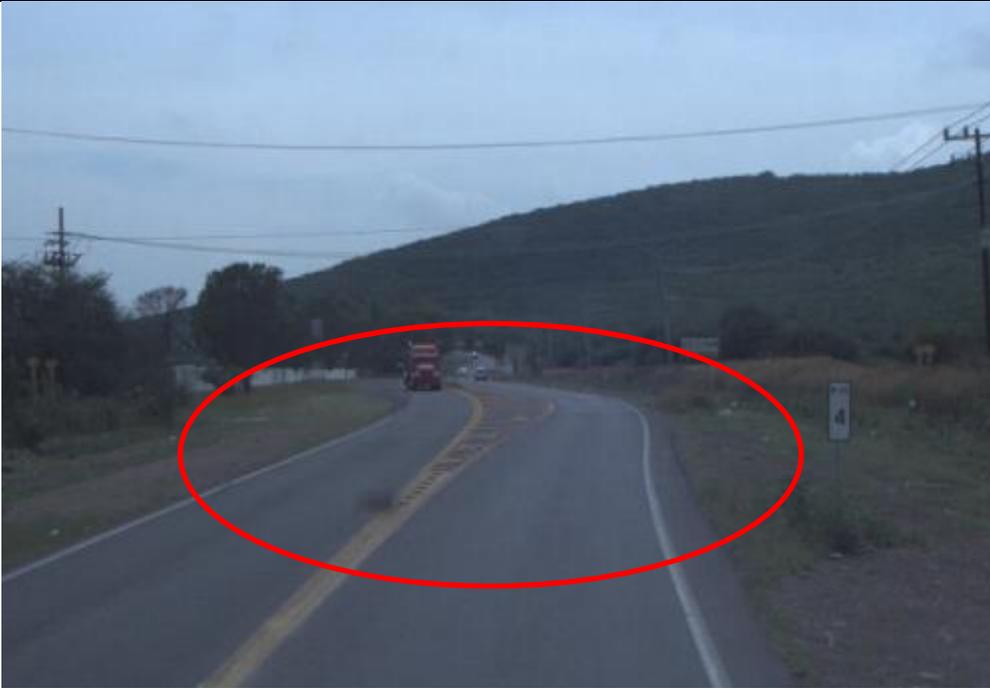
<b>Riesgo Identificado</b>		<b>Medida de mejora propuesta</b>	
Falta de reductor de velocidad por proximidad de intersección.		Colocar señalamiento preventivo de proximidad a intersección y evaluar la factibilidad de colocar rayas logarítmicas para promover la reducción de velocidades.

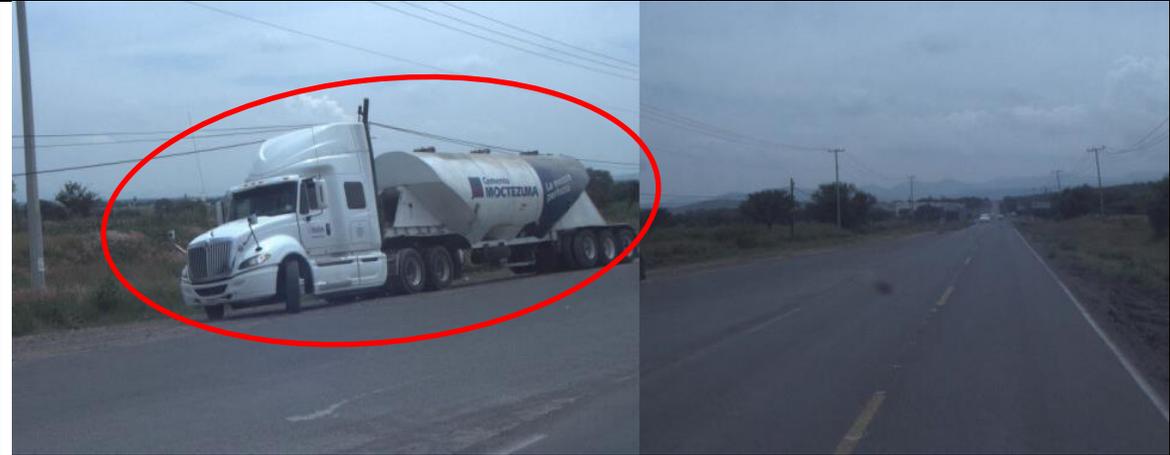
<b>Riesgo Identificado</b>		<b>Medida de mejora propuesta</b>	
<p>Vehículo pesado estacionado sobre carril auxiliar de entrada y salida a parque industrial PyME.</p>		<p>Colocar señalamiento que prohíba a los vehículos estacionarse en el acotamiento y mejorar el control policial en el tramo carretero.</p>

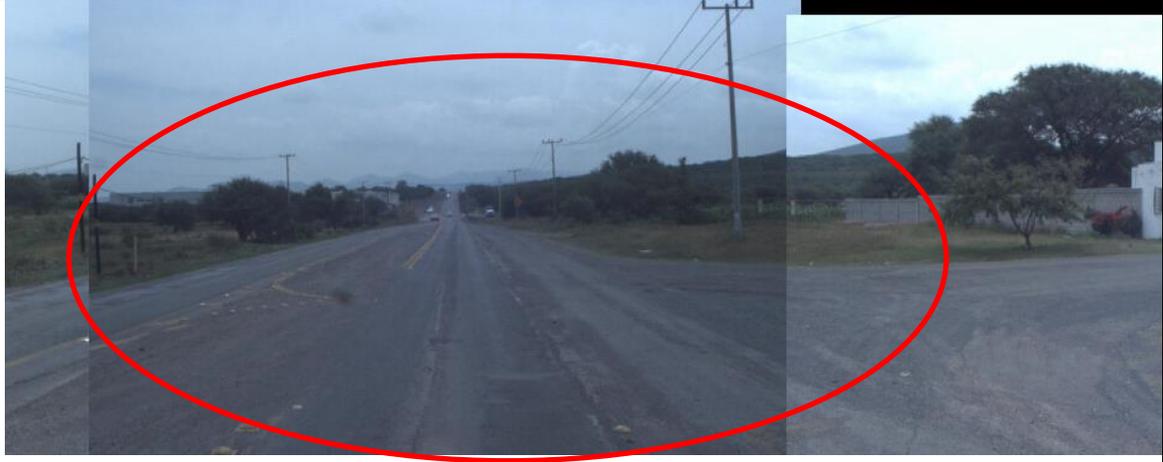
<b>Riesgo Identificado</b>		<b>Medida de mejora propuesta</b>	
<p>Intersección mal señalizada que cuenta con carriles auxiliares para vuelta izquierda al centro y carril de aceleración y deceleración en el Sentido 1. Debido a la falta de señalamiento la intersección se vuelve confusa y no se establece la prioridad de paso en la misma.</p>		<p>Colocar señalamiento horizontal y vertical para definir la prioridad de paso en la intersección y colocar iluminación para mejorar la visibilidad.</p>

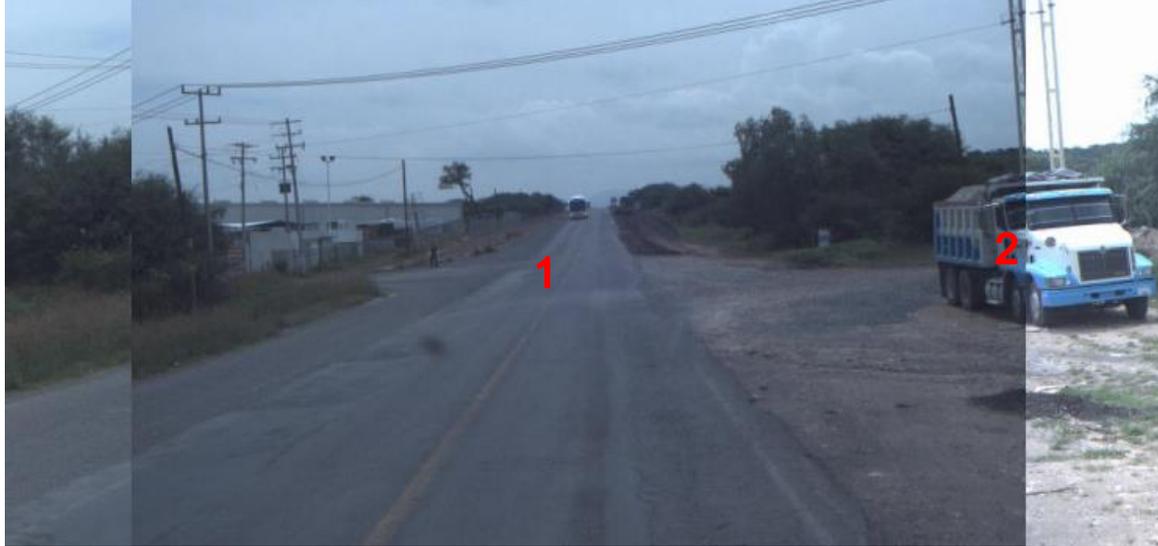
<b>Riesgo Identificado</b>		<b>Medida de mejora propuesta</b>	
1. Falta de elementos de control de velocidad próximos a la intersección de tres ramas.		Colocar señalamiento preventivo para alertar a los conductores de la proximidad de la intersección y señalamiento restrictivo para delimitar el derecho de paso en la misma. Evaluar la factibilidad de colocar rayas logarítmicas o algún otro reductor de velocidad.	
2. Vehículos estacionados al costado de la vía.		Colocar señalamiento restrictivo para evitar estacionamiento en acotamiento y reforzar la vigilancia policial en el tramo carretero.

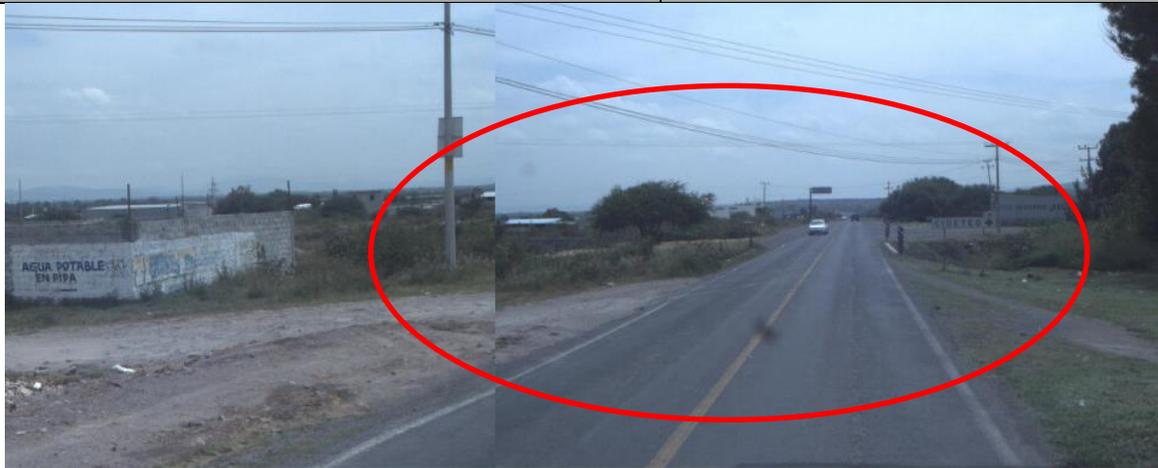
<b>Riesgo Identificado</b>		<b>Medida de mejora propuesta</b>	
Carencia de señalamiento que indique la presencia de la intersección.		Colocar señalamiento preventivo para alertar a los conductores de la proximidad de la intersección y señalamiento restrictivo para delimitar el derecho de paso en la misma. Evaluar la factibilidad de colocar rayas logarítmicas o algún otro reductor de velocidad.	
Carencia de señalamiento que indique la prioridad de paso en la intersección.			
Carencia de dispositivos reductores de velocidad por proximidad a intersección.

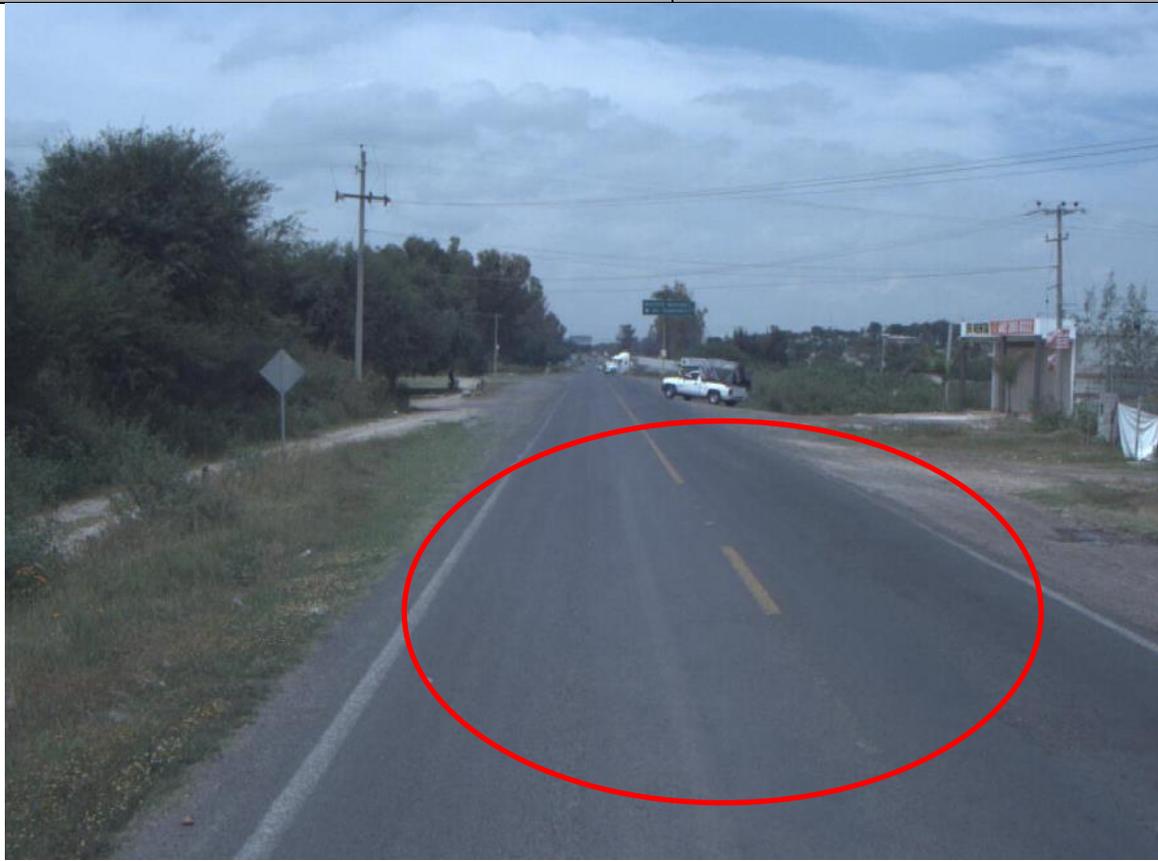
<b>Riesgo Identificado</b>		<b>Medida de mejora propuesta</b>	
<p>Carencia de reductores de velocidad por proximidad a intersección e inicio de zona urbana.</p>		<p>Colocar señalamiento preventivo para alertar a los conductores de la proximidad de la intersección y señalamiento restrictivo para delimitar el derecho de paso en la misma. Evaluar la factibilidad de colocar rayas logarítmicas o algún otro reductor de velocidad.</p>

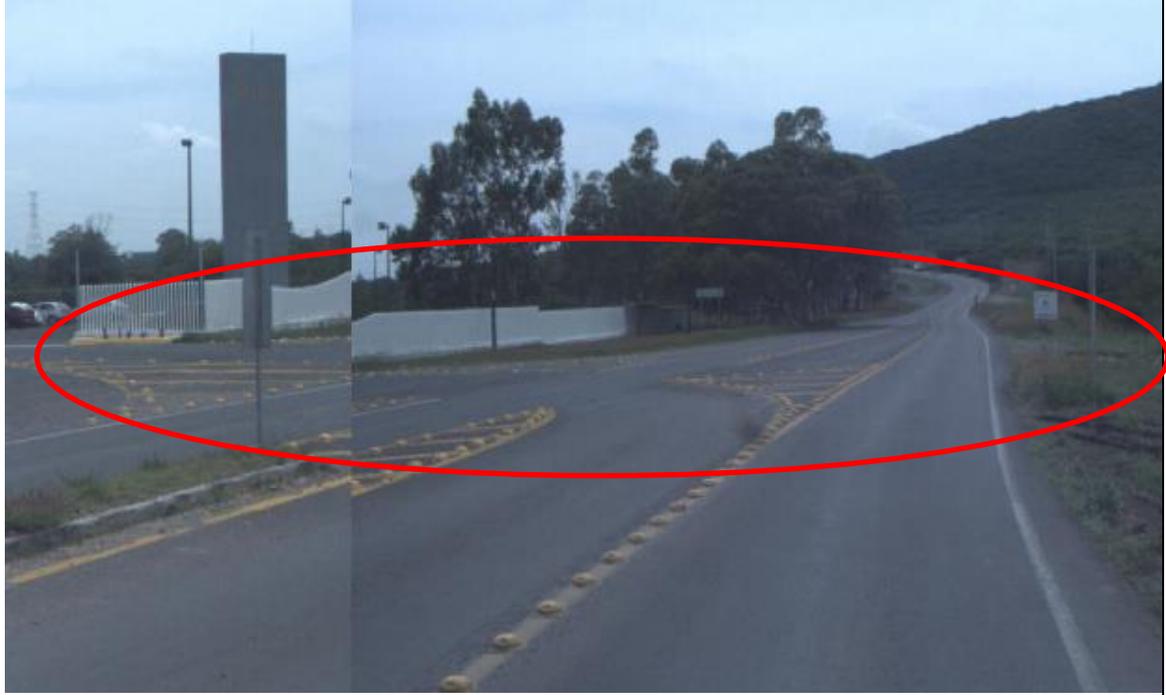
<b>Riesgo Identificado</b>		<b>Medida de mejora propuesta</b>	
No hay cruce peatonal señalizado en la intersección de un centro de investigación (CENAM).		Colocar señal SP-32 "Peatones" para indicar la presencia de peatones.	
No hay dispositivos de protección para peatones en las zonas aledañas y cruzando la vía.		Colocar un cruce peatonal, por lo menos un paso de cebra bien señalizado para que los conductores se percaten de la presencia de peatones atravesando la vía. Combinar con infraestructura para reducción de velocidad.

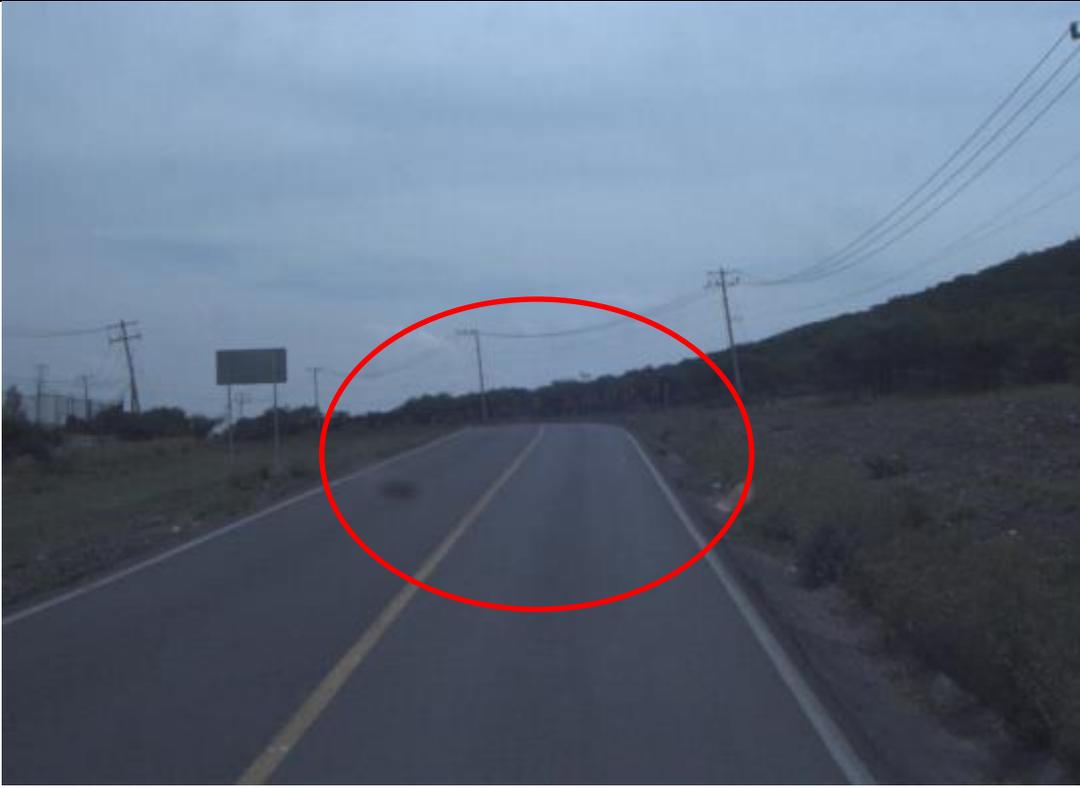
<b>Riesgo Identificado</b>		<b>Medida de mejora propuesta</b>	
<p>Visibilidad carente por combinación de curvas horizontal y vertical.</p>		<p>Rectificar el trazo de la vía, de forma que la curva horizontal no coincida con la curva vertical en cresta y se mejore la visibilidad. Otra medida de mejora a corto plazo es señalar la curva horizontal para mejorar la interpretación de la vía.</p>

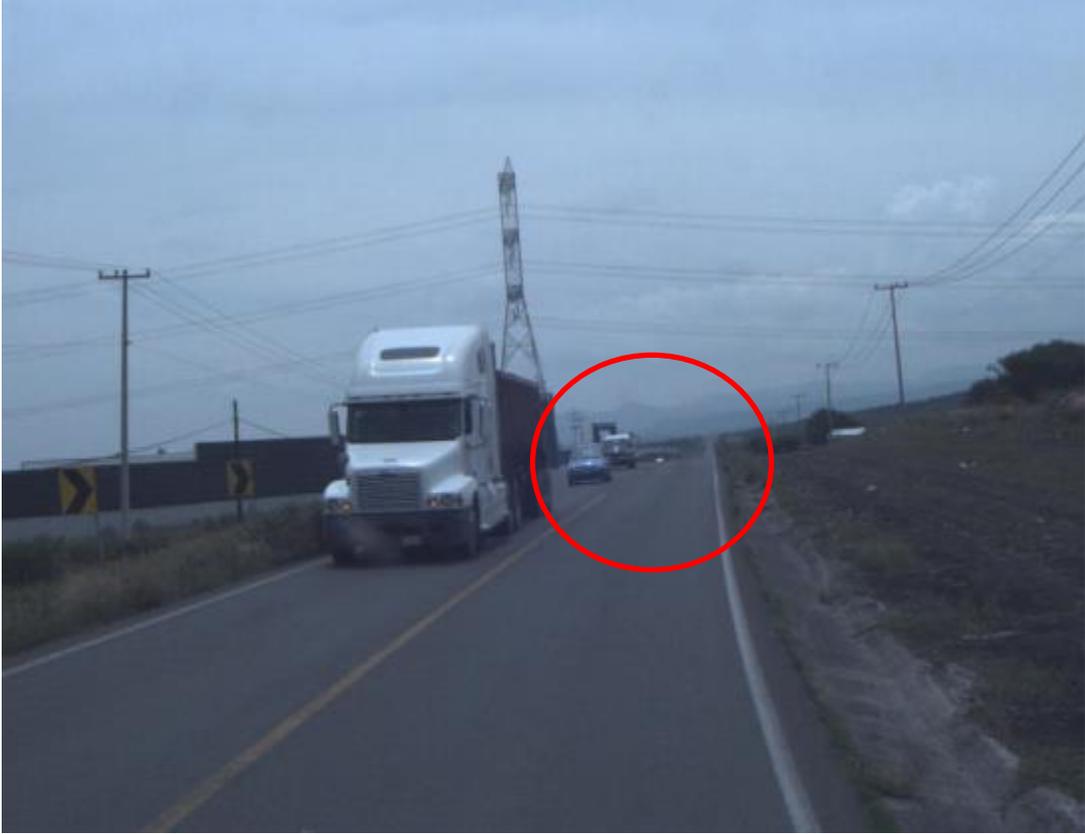
<b>Riesgo Identificado</b>		<b>Medida de mejora propuesta</b>	
Falta de visibilidad en curva vertical.		Rectificar el trazo de la vía (nivel de la rasante), de forma que la curva vertical en cresta no dificulte la visibilidad. Una medida a corto plazo sería reducir la velocidad del tramo para compensar la visibilidad deficiente.

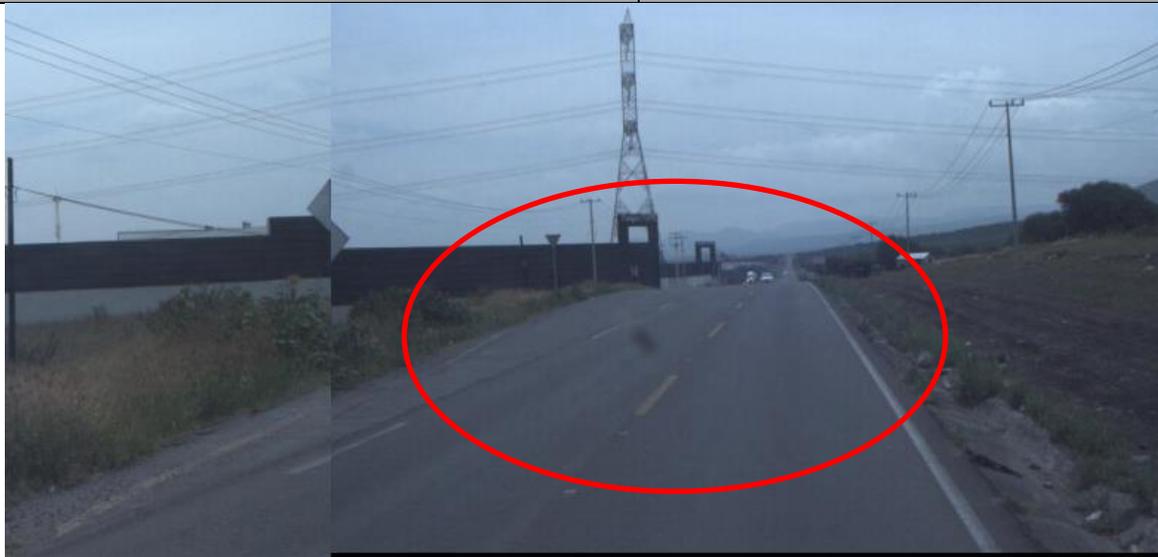
<b>Riesgo Identificado</b>		<b>Medida de mejora propuesta</b>	
Falta de visibilidad en curva vertical.		Rectificar el trazo de la vía, de forma que la curva vertical en cresta no dificulte la visibilidad. Una medida a corto plazo sería reducir la velocidad del tramo para compensar la visibilidad deficiente.	
Punto peligroso por entrada y salida de vehículos procedentes de parque industrial PyME. Intersección en salida de curva horizontal.		Rediseñar el acceso al parque industrial PyME, modificando la geometría del mismo. A corto plazo, señalar adecuadamente el acceso y reducir la velocidad de los vehículos que circulan en sentido del Colorado a Galindo.

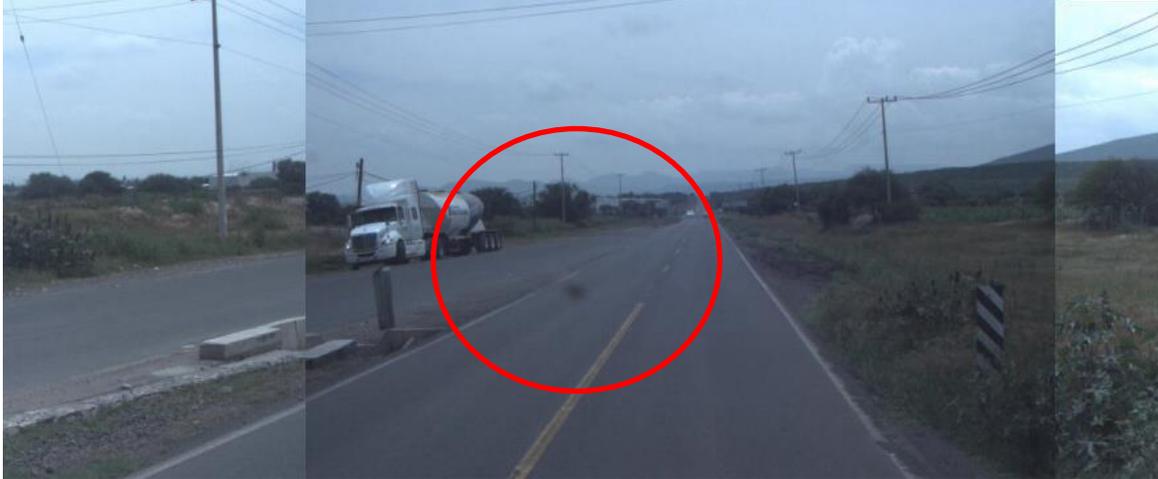
Riesgo Identificado		Medida de mejora propuesta	
<p>Intersección no señalizada que crea confusión en los conductores sobre la prioridad de paso y movimientos de los otros conductores.</p>		<p>Colocar señalamiento preventivo para alertar a los conductores de la proximidad de la intersección y evaluar la factibilidad de colocar rayas logarítmicas o algún otro reductor de velocidad y colocar señalamiento restrictivo para delimitar el derecho de paso en la intersección.</p>

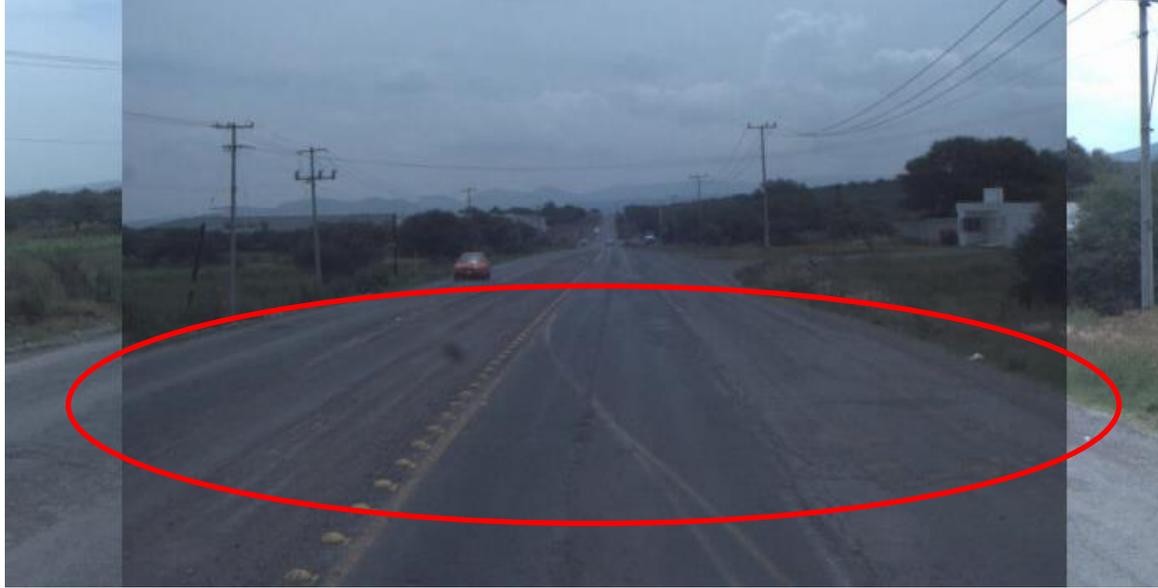
<b>Riesgo Identificado</b>		<b>Medida de mejora propuesta</b>	
Ampliación de la vía a cuatro carriles que ocasionan confusión en los conductores al no estar demarcado para que es cada uno y al no estar señalizado el carril de vuelta izquierda.		Colocar señalamiento horizontal y vertical para delimitar adecuadamente los carriles de circulación y el carril de vuelta izquierda.

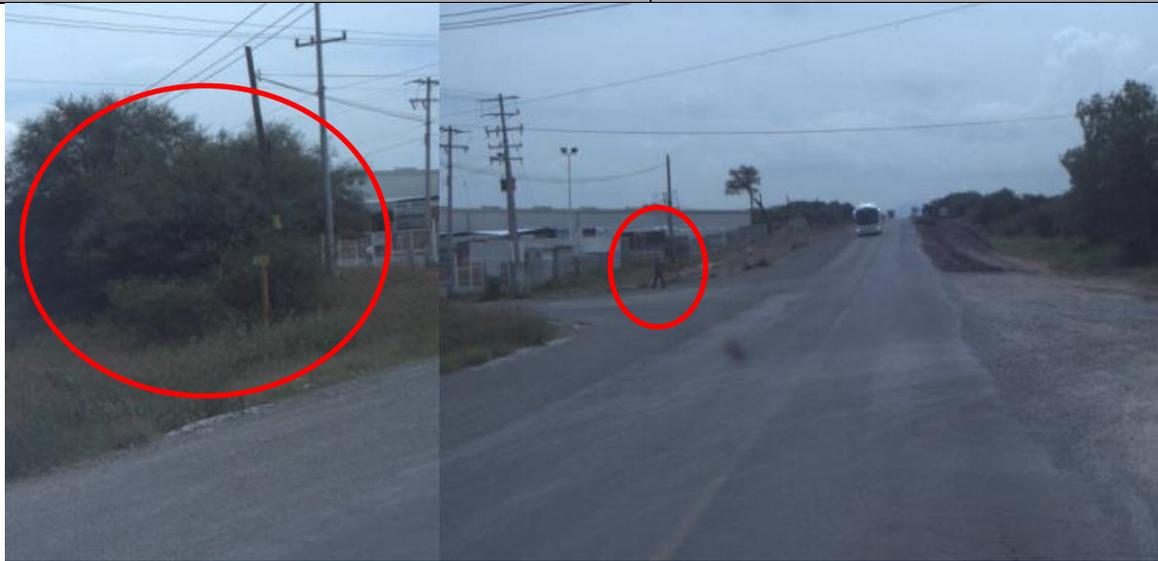
<b>Riesgo Identificado</b>		<b>Medida de mejora propuesta</b>	
Falta de infraestructura segura para peatones.		Colocar un reductor de velocidad y el señalamiento horizontal (paso de cebra) y vertical (SP-32 "Peatones") en la zona para advertir a los conductores de la presencia de peatones y ciclistas atravesando la vía. Colocar alumbrado en el cruce peatonal y en la intersección.	
Problemas de visibilidad desde y hacia la carretera secundaria por vegetación de gran tamaño y por edificación.		Retirar la vegetación y colocar señalamiento preventivo para alertar a los conductores de la proximidad de la intersección y evaluar la factibilidad de colocar rayas logarítmicas o algún otro reductor de velocidad.

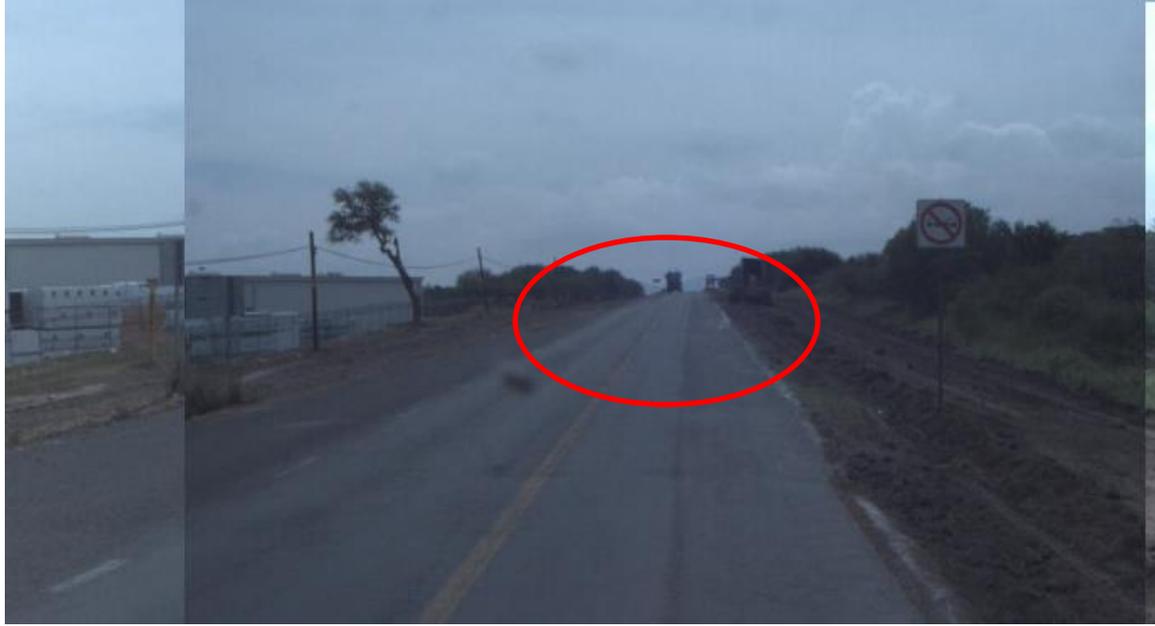
<b>Riesgo Identificado</b>		<b>Medida de mejora propuesta</b>	
<p>Problema de visibilidad por curva vertical en cresta en el sentido 1 con pendiente ascendente.</p>		<p>Rectificar el trazo de la vía, de forma que la curva horizontal no coincida con la curva vertical en cresta y se mejore la visibilidad. Otra medida de mejora a corto plazo es señalar la curva horizontal para mejorar la interpretación de la vía.</p>

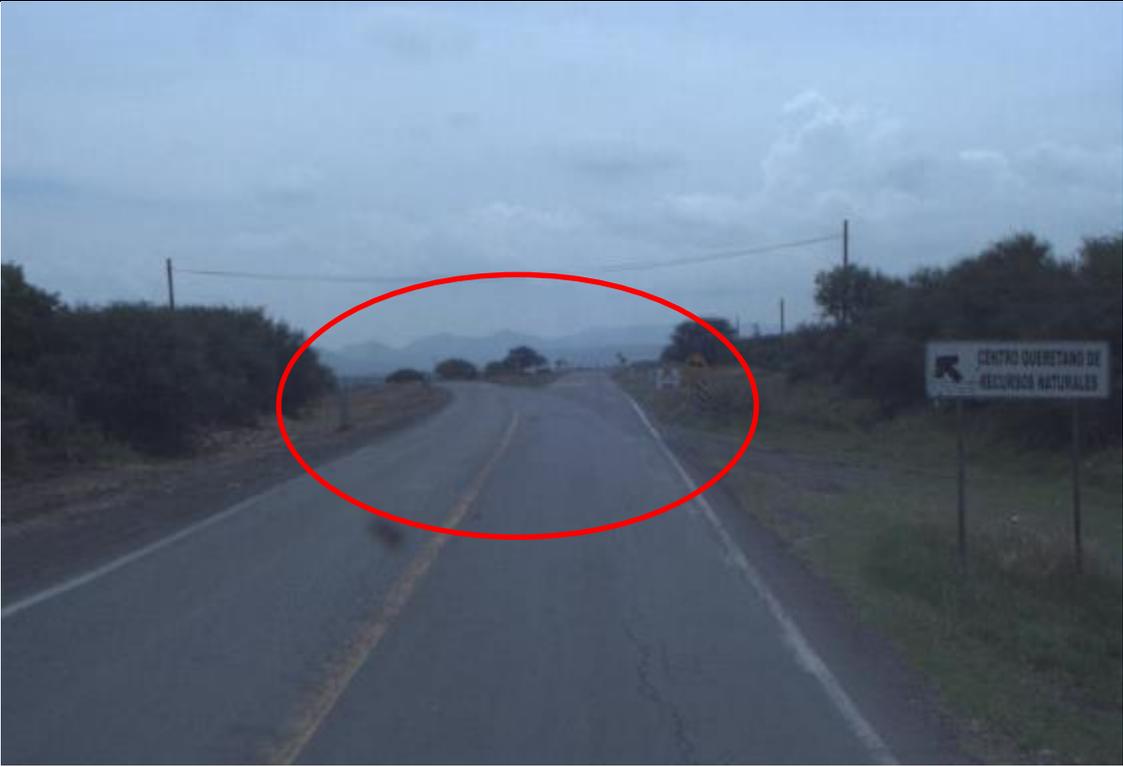
<b>Riesgo Identificado</b>		<b>Medida de mejora propuesta</b>	
<p>Problema de visibilidad por curva vertical en cresta en el Sentido 1 en combinación con curvas horizontales y una intersección.</p>		<p>Rectificar el trazo de la vía, de forma que la curva horizontal no coincida con la curva vertical en cresta y se mejore la visibilidad. Otra medida de mejora a corto plazo es señalar la curva horizontal para mejorar la interpretación de la vía.</p>

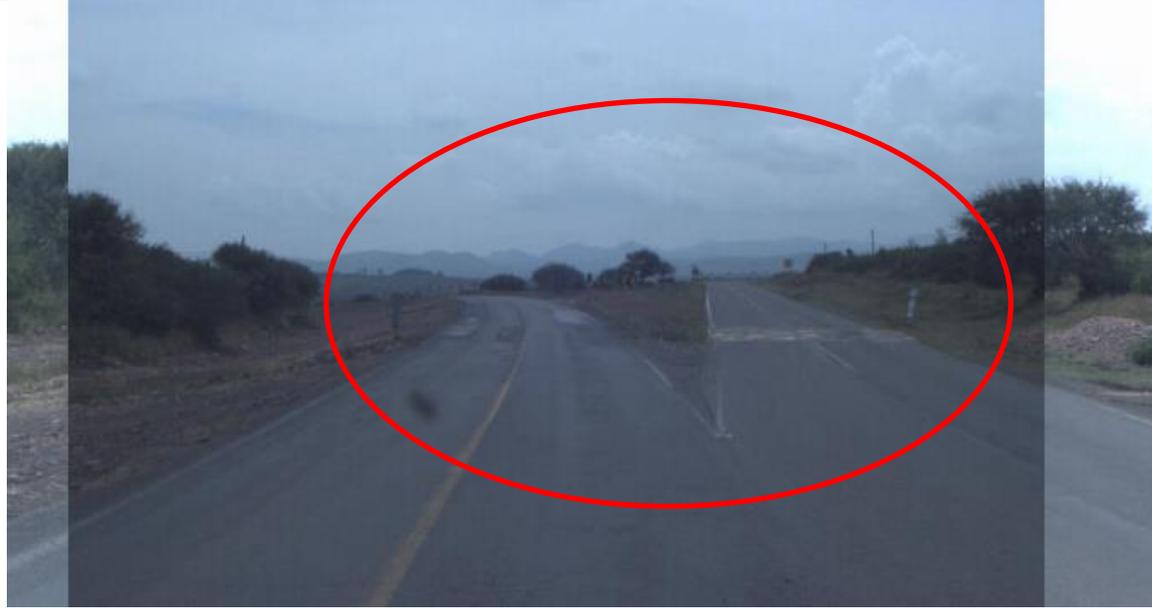
<b>Riesgo Identificado</b>		<b>Medida de mejora propuesta</b>	
No se define la prioridad de paso en la intersección.		Colocar señalamiento restrictivo para delimitar el derecho de paso en la intersección. Evaluar la factibilidad de colocar rayas logarítmicas o algún otro reductor de velocidad.	
Carencia de visibilidad por curvas horizontales en los ramales de la bifurcación.		Mejorar el diseño geométrico de la intersección modificando las curvas verticales para mejorar la visibilidad al reducir la cresta.	
Problema de lógica de la carretera que causa confusión debido a la falta de señalamiento informativo de decisión en la bifurcación. No se sabe si la vía principal es la que continua recto o la de la izquierda.		Colocar señalamiento vertical para señalar adecuadamente la intersección instalando señales de destino (previa, decisiva y confirmativa) para mejorar la interpretación de la vía.

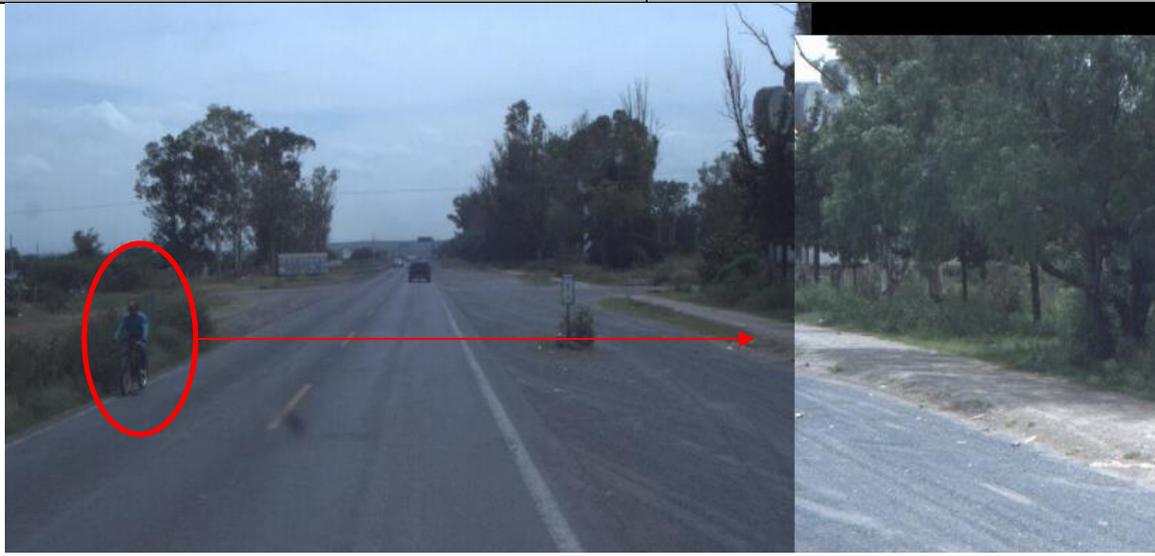
<b>Riesgo Identificado</b>		<b>Medida de mejora propuesta</b>	
Los ciclistas no hacen uso de la ciclopista.		Colocar un cruce ciclista en la zona urbana de San Fandila. Motivar mediante programas de concientización el uso de la ciclopista entre los pobladores.

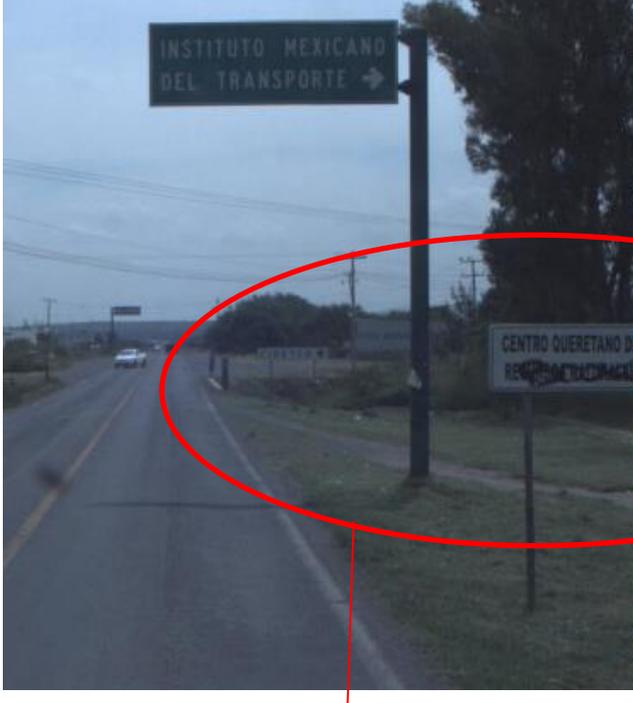
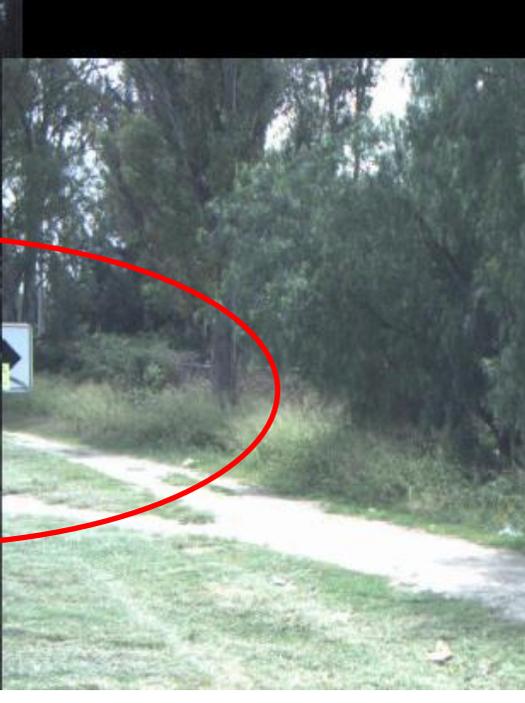
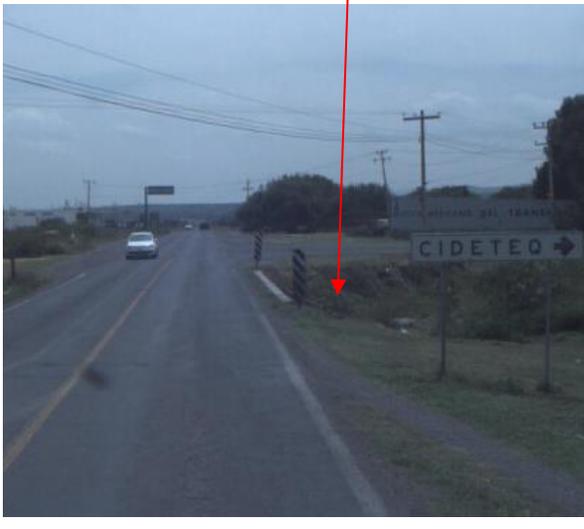
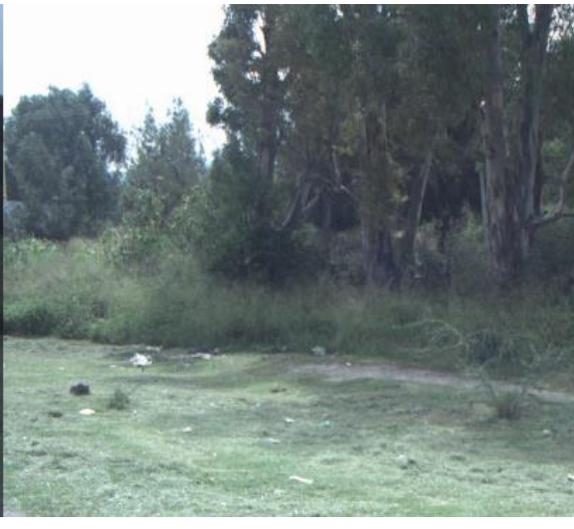
Riesgo Identificado		Medida de mejora propuesta	
<p>La ciclista pierde continuidad por presencia de alcantarilla.</p>		<p>Darle continuidad a la ciclista mediante la colocación de un puente aldaño a la alcantarilla, que también cuente con espacio para el tránsito de peatones.</p>

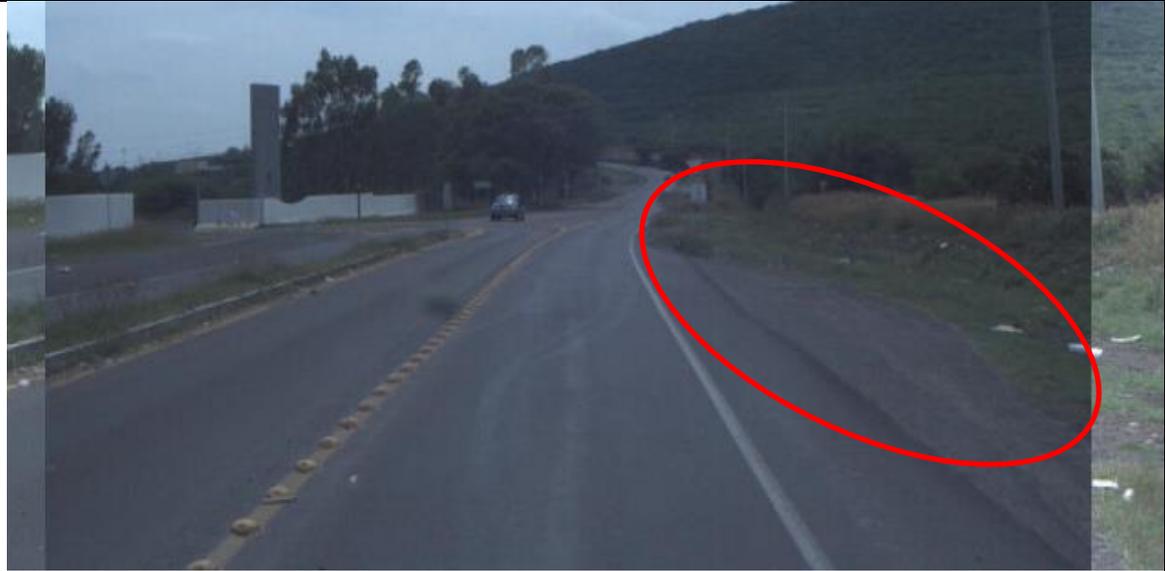
<b>Riesgo Identificado</b>		<b>Medida de mejora propuesta</b>	
<p>Parada de transporte público sin infraestructura adecuada y sin protección.</p>		<p>Colocar parada de transporte público que cuente con Señalamiento horizontal y vertical, bahía para ascenso y descenso seguros (a un costado de la vía) y caseta de protección para los peatones que esperan el transporte público.</p>

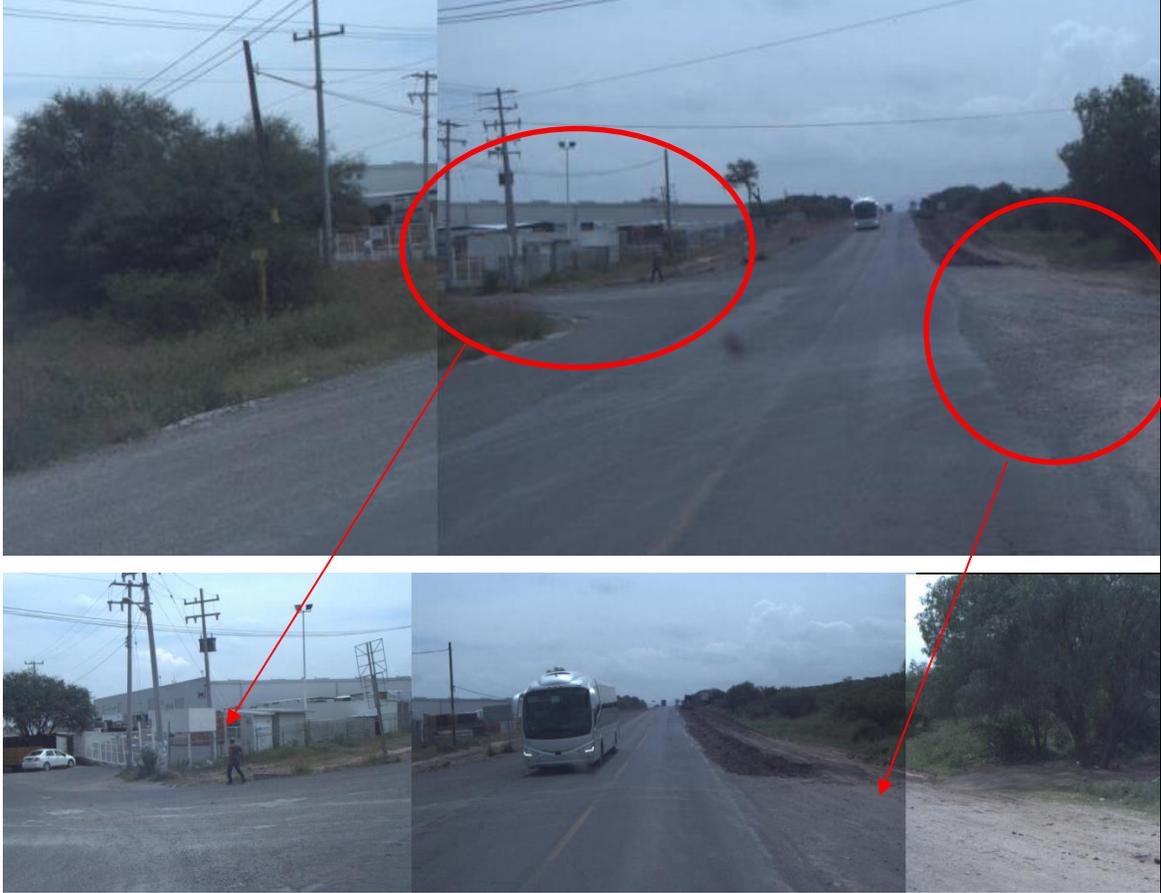
Riesgo Identificado		Medida de mejora propuesta	
<p>Paradas de transporte público de ambos lados de la vía que no cuentan con infraestructura de protección para peatones.</p>		<p>Colocar parada de transporte público que cuente con Señalamiento horizontal y vertical, bahía para ascenso y descenso seguros (a un costado de la vía) y caseta de protección para los peatones que esperan el transporte público.</p>

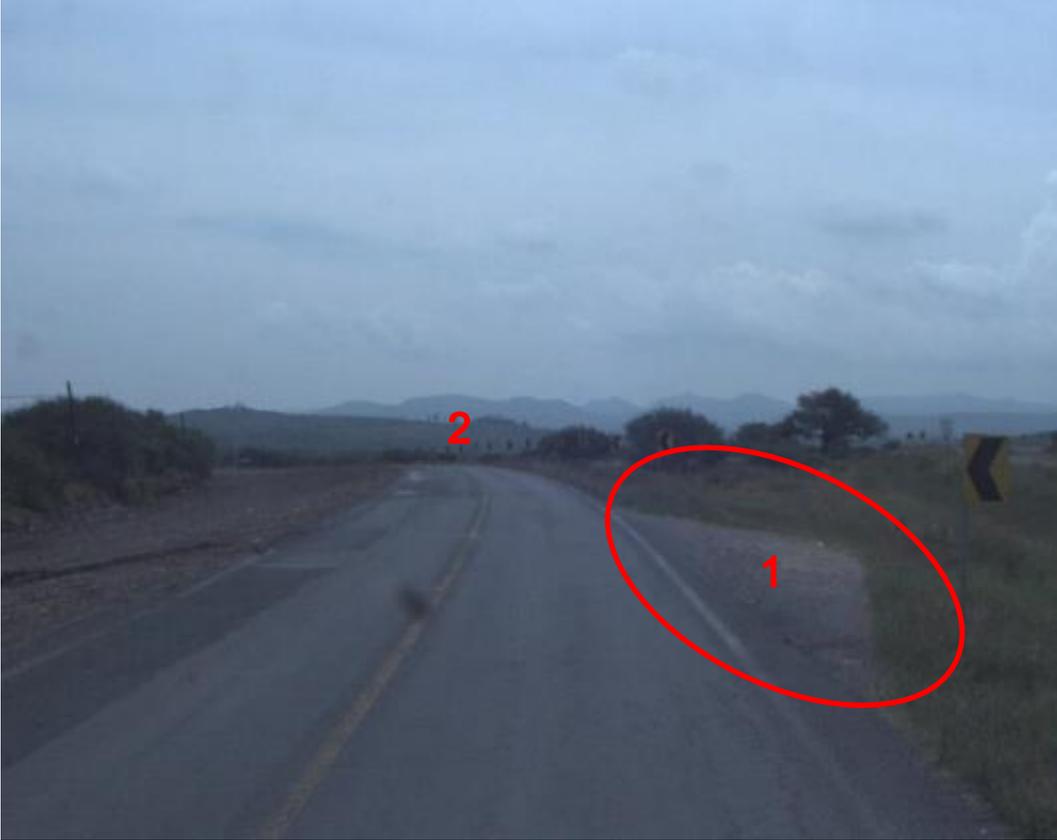
<b>Riesgo Identificado</b>		<b>Medida de mejora propuesta</b>	
<p>1. Paradas de transporte público en curva y que carece de cualquier dispositivo de protección tales como bahía, banqueteta y señalamiento preventivo.</p>		<p>Colocar parada de transporte público que no se ubique en curva horizontal, que cuente con señalamiento horizontal y vertical, bahía para ascenso y descenso seguros (a un costado de la vía) y caseta de protección para los peatones que esperan el transporte público.</p>	
<p>2. Carencia de visibilidad por curva horizontal en combinación con curva vertical.</p>		<p>Rectificar el trazo de la vía, de forma que la curva horizontal no coincida con la curva vertical en cresta y se mejore la visibilidad. Otra medida de mejora a corto plazo es señalar la curva horizontal para mejorar la interpretación de la vía.</p>
