PLAN NACIONAL DE EVALUACIÓN DE PUENTES FEDERALES, LIBRES DE PEAJE DAÑADOS POR CORROSIÓN (2000-2005). UNA CUANTIFICACIÓN DE RESULTADOS, PROYECTOS Y COLABORACIONES

**Publicación Técnica 327
Sanfandila, Qro. 2010**

SECRETARÍA DE COMUNICACIONES Y TRANSPORTES

INSTITUTO MEXICANO DEL TRANSPORTE

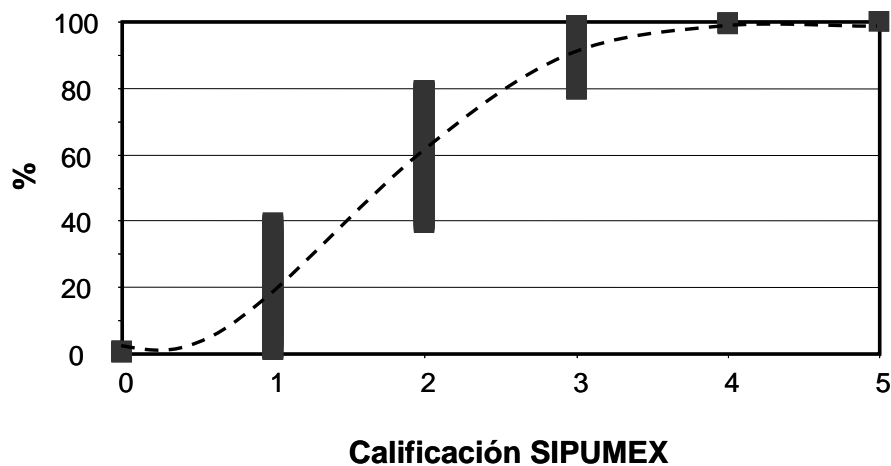
Figura 3.1

Curva S de la calificación SIPUMEX para los puentes del estado de Guerrero

Para el estado de Guerrero se puede observar que 2% de los puentes tiene calificación 0; 38% tienen calificación 1; el 40% tiene 2; el 17% calificación 3; el 2% 4 y finalmente 1% calificación 5. En este caso, en Guerrero, se tienen puentes con las cinco calificaciones en las que el sistema SIPUMEX clasifica el daño en puentes. El valor medio, calculado con base en el estimado de calificación cuando el valor de la ordenada es de 50%, es igual a 2 (ver fig 3.1).

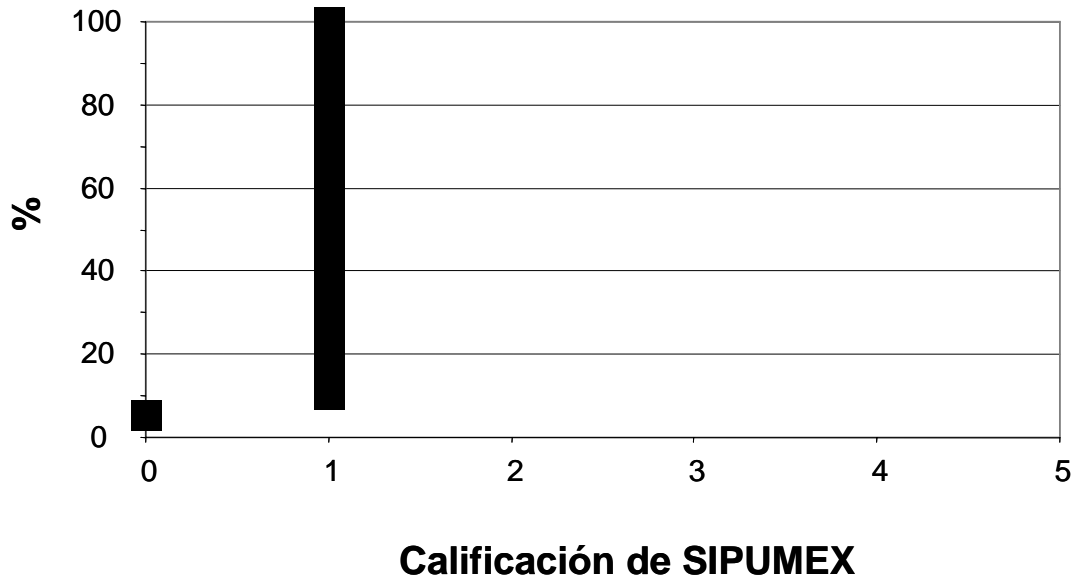
Figura 3.3

Curva S de la calificación SIPUMEX para los puentes del estado de Quintana Roo.

En el caso del estado de Quintana Roo, su curva S es todo lo contrario a las descritas anteriormente, ya que las calificaciones de sus puentes se encuentran entre los valores de 0 y 1 (ver fig 3.3).

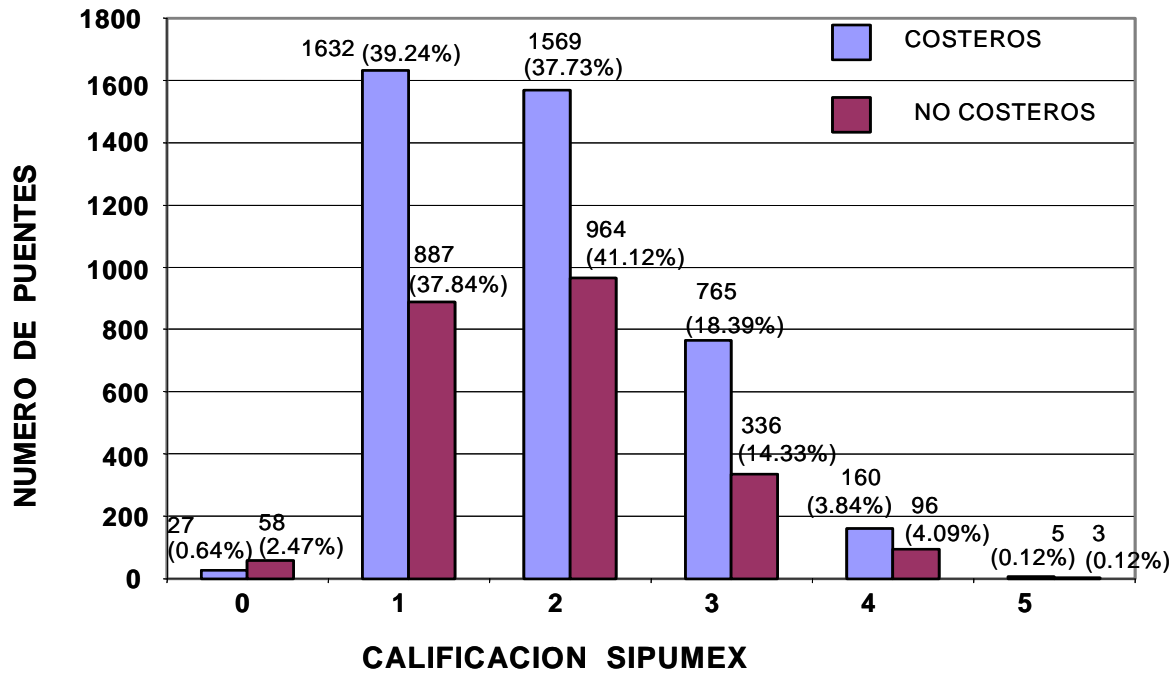
Figura 3.4

Calificaciones generales del SIPUMEX de los estados costeros (color claro) y estados no costeros (color oscuro).

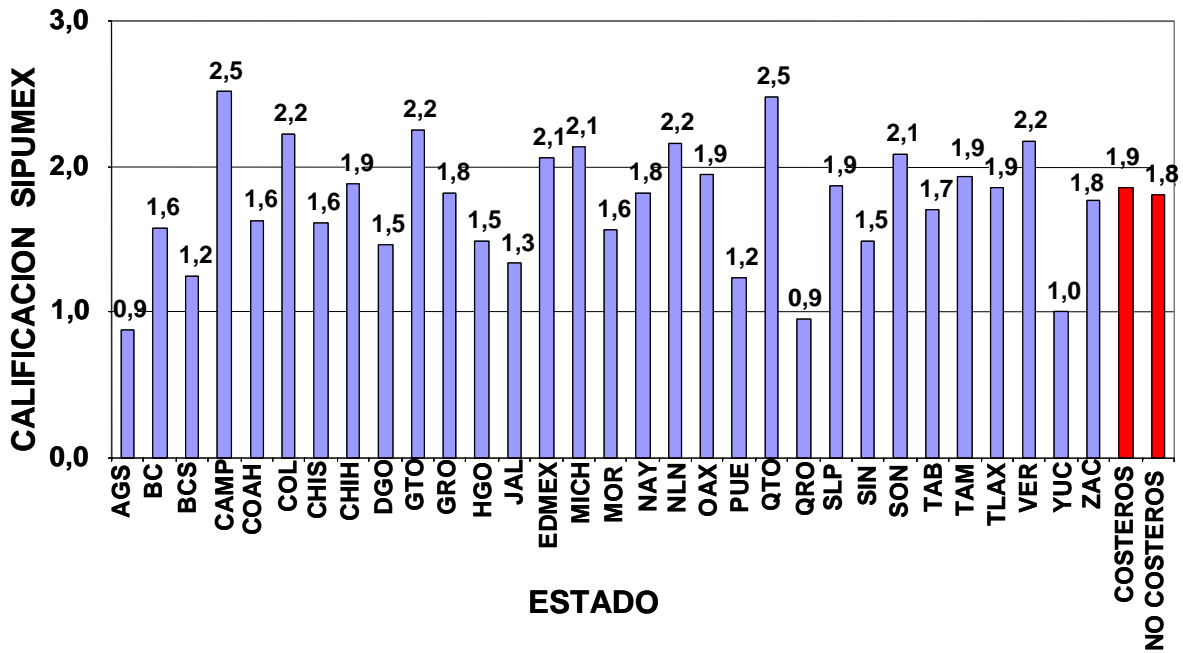
Figura 3.5
Calificación SIPUMEX promedio por estado

Como dato adicional, se estimó el valor promedio de la calificación por estado presentándose este análisis mediante el diagrama de barras de la fig 3.5. En dicha figura se representan todos los estados del país, así como de dos barras adicionales que corresponden a los promedios generales de los estados costeros y no costeros (últimas dos barras de la fig 3.4). Como se puede ver, la gran mayoría de los estados obtuvieron una calificación promedio entre 1,2 y 1,9. Únicamente dos estados (Aguascalientes y Quintana Roo) presentaron una calificación promedio menor a 1. Nueve estados presentaron una calificación promedio mayor de 2 y menor de 2,5. Esto concuerda con los valores de calificación general presentados en la fig 3.4, en lo que respecta al buen estado, de los puentes de la red federal.

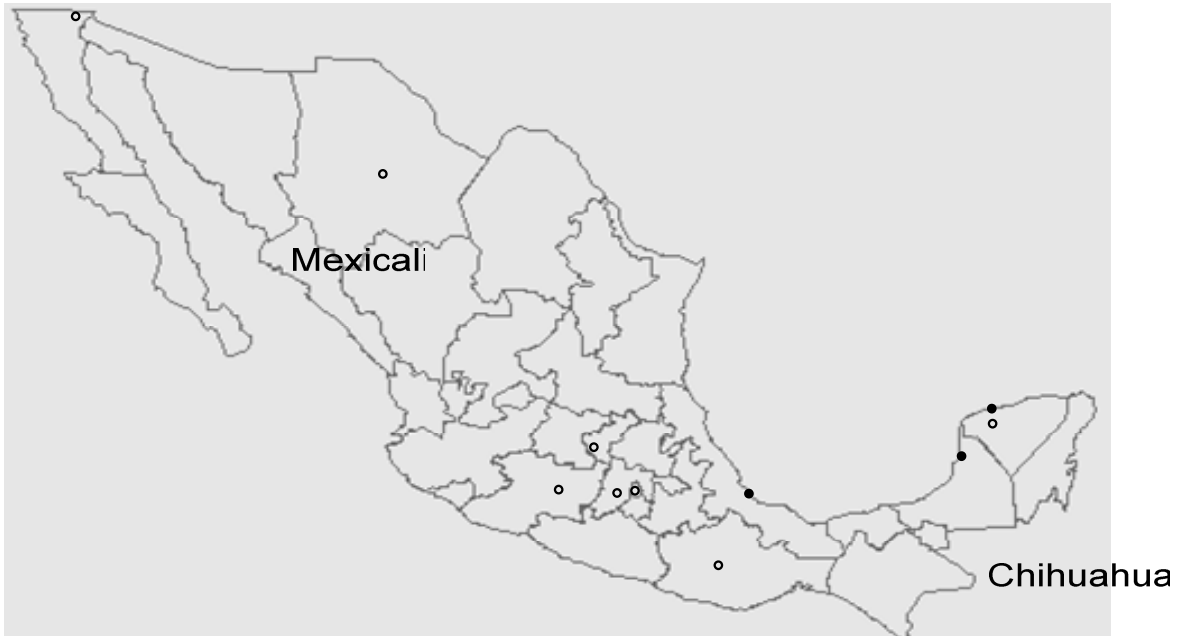
Figura 3.18
Ubicación de las de estaciones de exposición del proyecto DURACON-México

El Proyecto Iberoamericano DURACON, coordinado por la Dra. Oladis Troconis de Rincón de la Universidad del Zulia en Maracaibo Venezuela, es un proyecto donde 11 países iberoamericanos están en continua interacción durante más de siete años. Dicho procedimiento fue auspiciado por el CYTED de España desde 1999 hasta 2004, apoyándolo principalmente en recursos para movilidad de los Coordinadores de cada país involucrado, con el fin de que las diferentes coordinaciones de cada región tuvieran la manera de conseguir recursos adicionales para la fabricación de las probetas (de concreto simple y concreto reforzado) y el monitoreo de las diferentes estaciones de exposición. El caso de México fue un caso especial, ya que fue el país con mayor número de estaciones de exposición con 15, seguidos por Venezuela y Argentina con seis. Este plan fue de interés particular para la SCT por el hecho de que se tienen datos de más de cinco años evaluándose en las diversas estaciones la agresividad del medio ambiente. De esta manera se está recabando información valiosísima para conocer la agresividad en varios ambientes mexicanos y utilizar ésta para el diseño de nuevas estructuras de concreto de la SCT. La fig 3.18 muestra las 15 estaciones de monitoreo que se tienen actualmente. En la fig 3.19 se señalan fotos de dos de las estaciones de este proyecto.

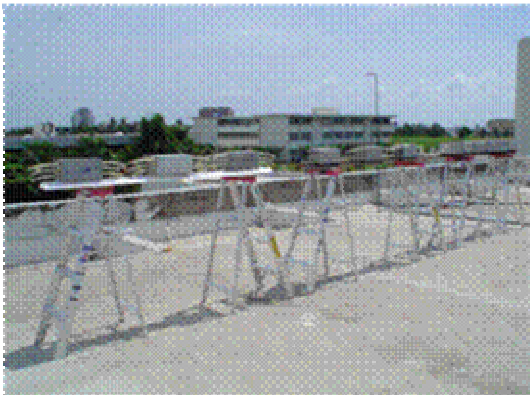
Figura 3.19
Ejemplo de dos estaciones del proyecto DURACON-México: Veracruz (Boca del Río) y Querétaro

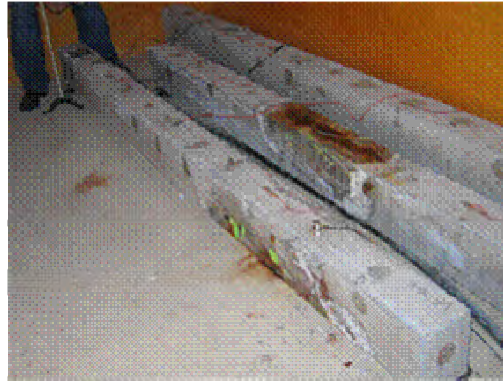
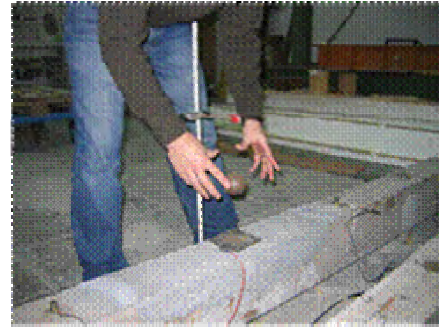
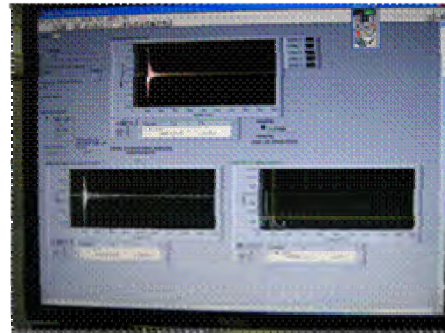
Figura 3.25

Proyecto EI-05/06: Alteración de la Rigidez y la Frecuencia Vibratoria de Vigas Hiperestáticas por Efecto de la Corrosión del Refuerzo

Como continuación de las actividades en proyectos de investigación derivados del Plan, las interacciones con instituciones en el extranjero motivaron a la colaboración en proyectos específicos relacionados. Uno de ellos fue patrocinado por el Instituto Eduardo Torroja de Ciencias de la Construcción, específicamente con la Dra. Carmen Andrade Piedrix, quien fungió como el enlace del Torroja. En este proyecto se apoyó en la realización del monitoreo en las pruebas de caracterización estructural de vigas de concreto afectadas por la corrosión del refuerzo. Un equipo de investigadores del IMT visitó en tres ocasiones el Torroja para efectuar, con sus equipos, las pruebas de vibraciones controladas de vigas hiperestáticas de concreto que mostraban un avance considerable de corrosión. Como resultado de esta interacción un estudiante mexicano del doctorado de la Universidad Complutense de Madrid, Alejandro Muñoz Noval, pudo finiquitar sus estudios. La fig 3.25 muestra momentos en que se realizaron estas pruebas con apoyo de investigadores del IMT.

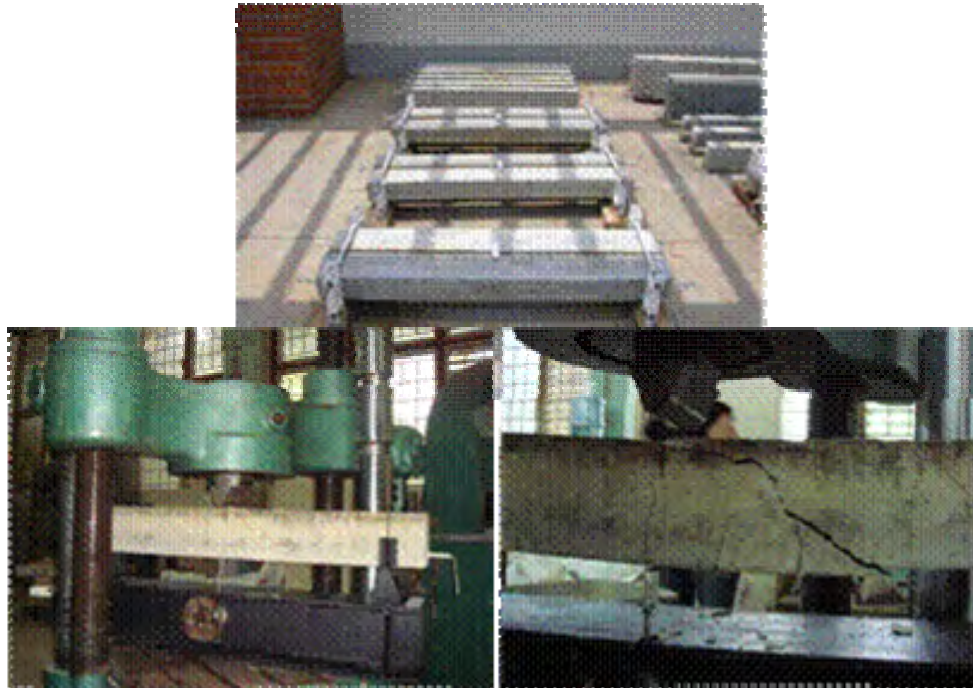
Figura 3.26

Pruebas de Carga de vigas dañadas por corrosión y reparadas según método de parqueo, en el CEC-Venezuela.

parqueo y las mejoras a la capacidad estructural de dichas reparaciones. Con la experiencia de los proyectos de monitoreo estructural y de pérdida de capacidad remanente de elementos dañados por corrosión, se apoyó al CEC en la realización de las pruebas de carga de más de veinte vigas que fueron unas dañadas por corrosión y otras reparadas después de corroídas. La fig 3.26 muestra momentos de estas pruebas. Como resultado de esta colaboración se está por presentar la defensa de la tesis doctoral de la M.C. Yolanda Hernández, investigadora del CEC en Venezuela.

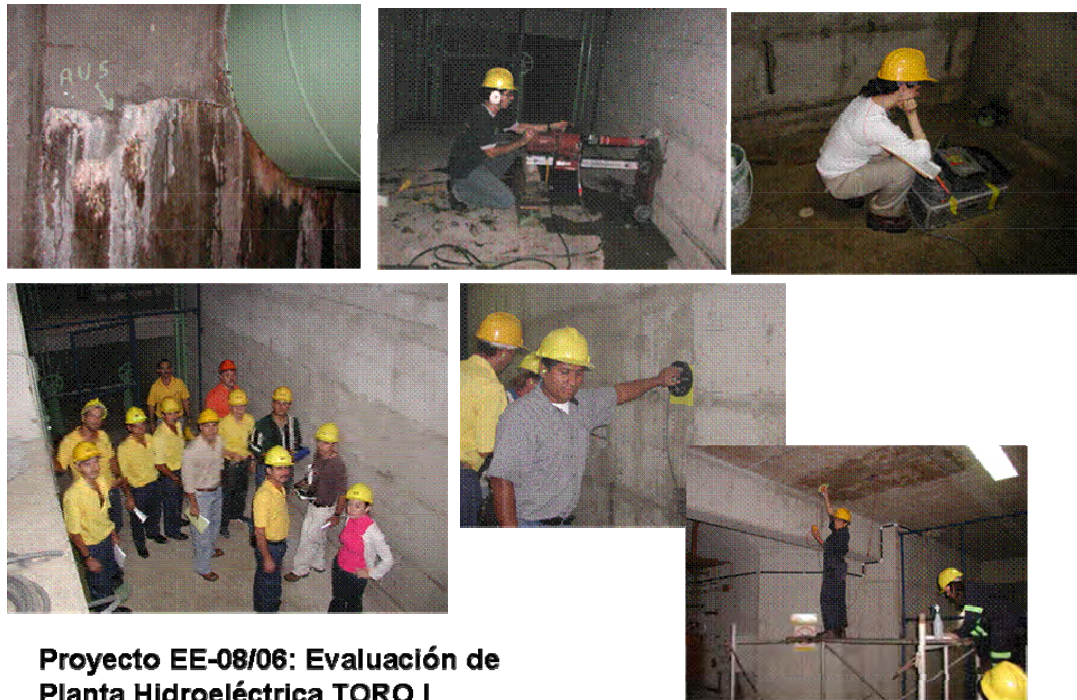
Figura 3.27

**Proyecto EE-08/06: Evaluación de
Planta Hidroeléctrica TORO I**

capital San José. Como primera actividad de estas colaboraciones en octubre de 2004 se realizó un primer curso de capacitación para personal del CICorr y del área de producción del ICE. A continuación, personal del CICorr asistió en 2004 y 2005 a los Cursos Internacionales del IMT sobre rehabilitación de estructuras de concreto dañadas por corrosión, donde el ICE y el IMT compartieron gastos en los traslados de su personal. En 2005 ambas instancias presentaron un proyecto de colaboración a la Secretaría de Relaciones Exteriores (SRE) de México, siendo aprobado el proyecto de colaboración y apoyado por la SRE de México para sufragar los gastos de movilización de los investigadores mexicanos a Costa Rica. Como resultado de este proyecto de colaboración se generaron las recomendaciones para la rehabilitación de la planta hidroeléctrica en estudio y en 2008 se efectuaron las reparaciones recomendadas. La fig 3.27 indica algunas de las actividades efectuadas en este proyecto.
