EVALUACIÓN ELECTROQUÍMICA DE CABLES POSTENSADOS CON APLICACIÓN ESTRUCTURAL EN EL SECTOR TRANSPORTE

**Publicación Técnica No. 348
Sanfandila, Qro, 2011**

SECRETARÍA DE COMUNICACIONES Y TRANSPORTES
INSTITUTO MEXICANO DEL TRANSPORTE

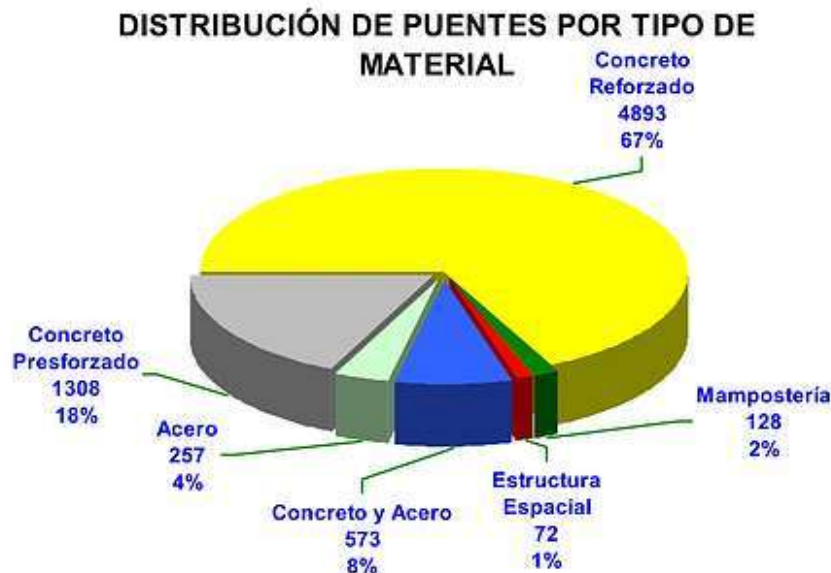
Figura 2.1 Distribución de puentes por tipo de material^[1].

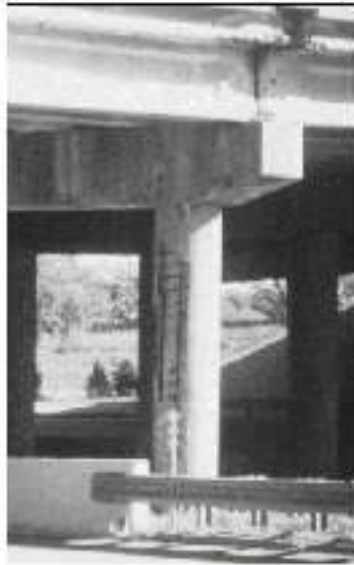
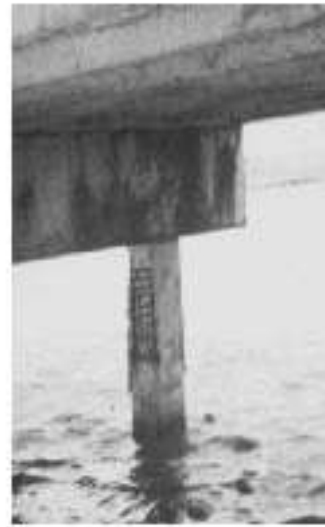
Figura 2.2 Daños típicos en puentes causados por corrosión

El aspecto de mayor preocupación para subestructuras postensadas es la corrosión del acero. La potencialidad del acero de refuerzo de sufrir corrosión es mayor en algunas zonas. En las regiones donde suceden nevadas, los puentes pueden ser sometidos a productos químicos de deshielo que conducen a los graves daños a la corrosión como se muestra en la Figura 2.2a. A lo largo de la costa del Golfo de México, el medio ambiente caliente, húmedo de agua salada también puede producir graves daños por corrosión, como se muestra en la Figura 2.2b.

a) Exposición a sales de deshielo
ataque desde la parte superior

b) exposición zona marina
ataque desde abajo

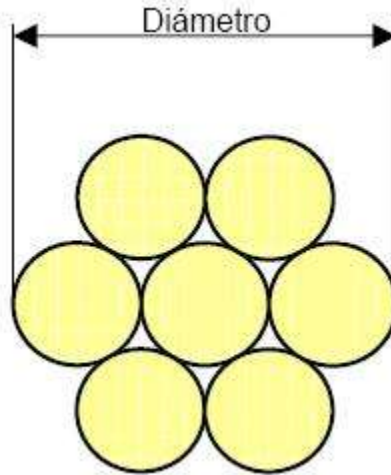
El torón terminado se clasifica con el diámetro nominal, en milímetros, como indica la Tabla 2.4, con una tolerancia para los torones grado 176, ($\pm 0,40$) milímetros y para grado 150 de (+0,66) o (-0,15) milímetros; dicho diámetro será medido como muestra la Figura 2.9. ^[11]

Figura 2.9 Sección transversal del torón

El diámetro del alambre central de cualquier torón será mayor que el diámetro de cualquiera de los seis alambres exteriores que lo constituyen, conforme con lo indicado en la Tabla 2.4.

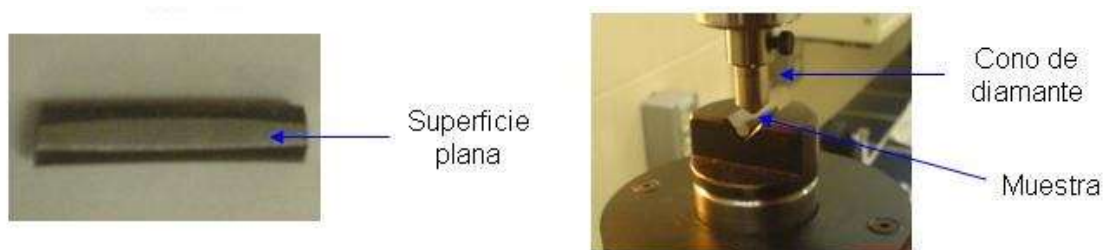
Figura 4.1 Muestras de acero de alta resistencia para prueba de dureza

Cada alambre mide aproximadamente 1/8" de diámetro. Se cortaron pedazos del torón (7 alambres) de aproximadamente 1 in de longitud para enseguida realizar la prueba de dureza, en un durómetro modelo HOYTOM; con un porta muestras que se observa en la figura 4.2.

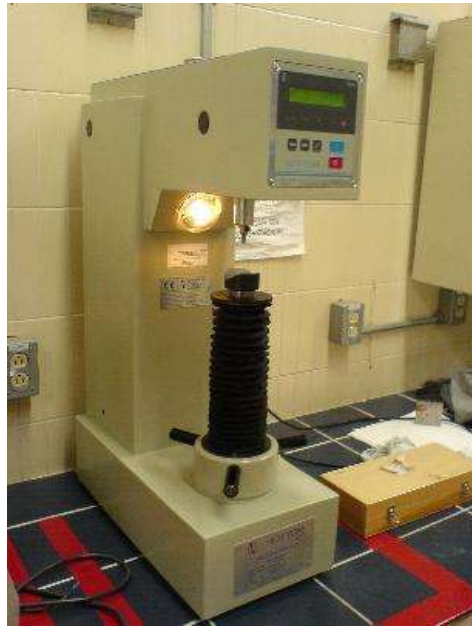
Figura 4.2 Durómetro

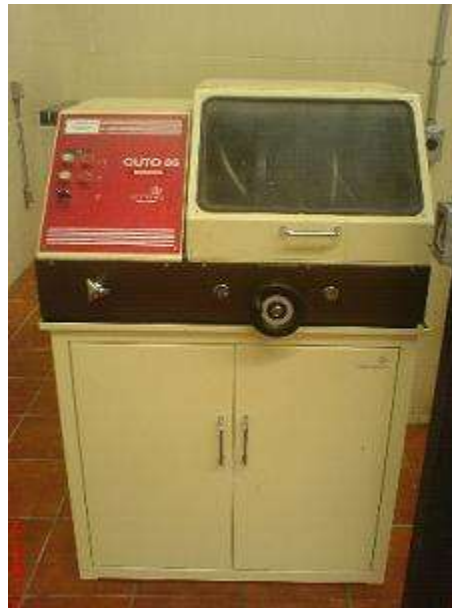
Primero se corta la muestra del acero de alta resistencia en la cortadora de disco sumergible marca Jean Wirtz modelo Cuto-35, algunas muestras las cortamos con segueta, para que al momento del corte la muestra de acero no se caliente demasiado y evitar cambios microestructurales.

Figura 4.4 Cortadora de disco sumergible

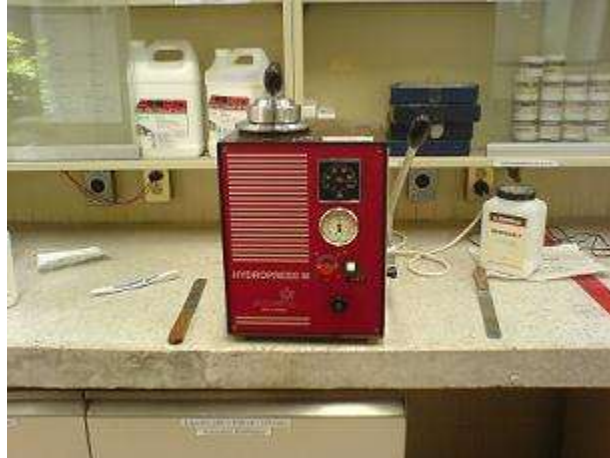
La muestra y una cantidad correcta de polvo de baquelita o acrílico son colocadas en el cilindro de la montadora hidráulica figura 4.4, después se ajusta la temperatura para fundir la baquelita a 180°C y para el acrílico es de 220°C aproximadamente, se aplica una presión de moldeo de 1000 lb/in² simultáneamente; el tiempo que se lleva la muestras dentro de la montadora hidráulica es de aproximadamente 20 minutos.

Figura 4.4 Montadora Hidráulica

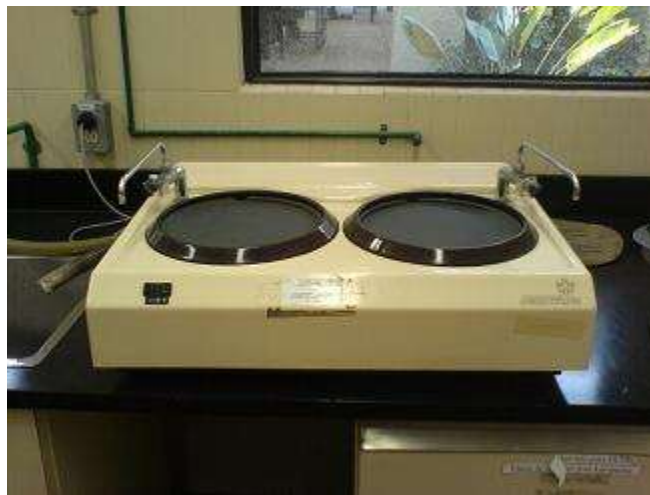
Este desbaste fue con diferentes tamaños de lijas, comenzando por la más gruesa hasta la más finas; las lijas se colocaron en lijadora húmeda de disco, Jean Wirtz Modelo Dúo Fig. 4.5; este proceso se llevó acabo siempre mojando las lijas, los tamaños de las lijas fueron de 100, 150, 180, 220, 240, 320, 500, 600, 800, 1000, 2400, 4000 las lijas son de partículas de WC (carburo de tungsteno).

Figura 4.5 Lijadora húmeda de disco doble

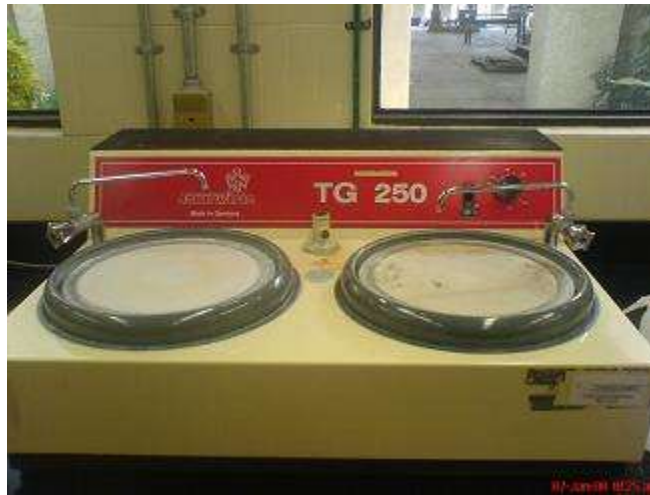
Después de lijar la muestra, se pulió sobre una pulidora de mesa de disco doble: Jean Wirtz Modelo: TG-250/2 figura 4.6 sobre el paño cubierto con partículas abrasivas (pasta de diamante de 3 y 1 micra y con alúmina de 0.5, 0.3 y 0.05 micras); esto es para efectuar el pulido final. A la pasta de diamante se le agrega un lubricante y a la alúmina se la agrega agua destilada para obtener el mejor resultado posible.

Figura 4.6 Pulidora de mesa de disco doble

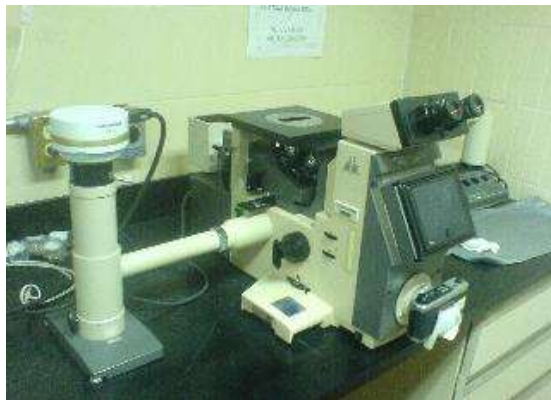
Después del ataque químico, la muestra se colocó en el Microscopio metalográfico Marca: Olympus de platina invertida figura 4.7 y se utiliza un analizador de imágenes que utiliza el software Imagen Pro, para observar la microestructura del acero o las capas del galvanizado.

Figura 4.7 Microscopio metalográfico

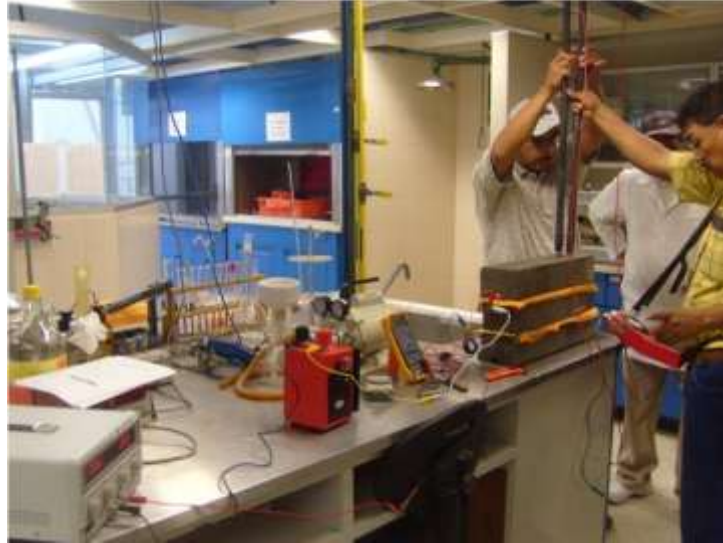
En la figura siguiente se aprecian las muestras y el dispositivo utilizado para hacer la detección del daño con la técnica DCVG.

Figura 4.8a Muestra los bloques de concreto, el sistema de protección catódica y el equipo de DCVG

La figura 4.8, 4.11 y 4.12 muestran los diferentes sitios donde fueron colocados los electrodos para detectar los daños hechos expreso para este ensayo; como se mencionó anteriormente, se hicieron defectos en los extremos del ducto (aproximadamente a 10 cm de ambos extremos), y al centro de la muestra de ensayo como se aprecia en la figura 4.12.

La localización del defecto se hizo desplazando los electrodos sobre la superficie del elemento de concreto como se aprecia en figura 4.8, 4.9, 4.11 y 4.12; la ubicación del defecto se hizo como lo muestra la figura 5.3

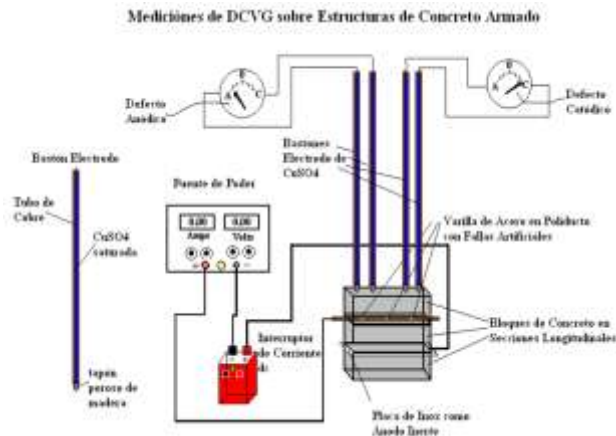
Figura 4.8b Muestra el esquema de la colocación de los bloques de concreto así como de los electrodos y los contraelectrodos para detectar defectos en el ducto de plástico con el equipo de DCVG

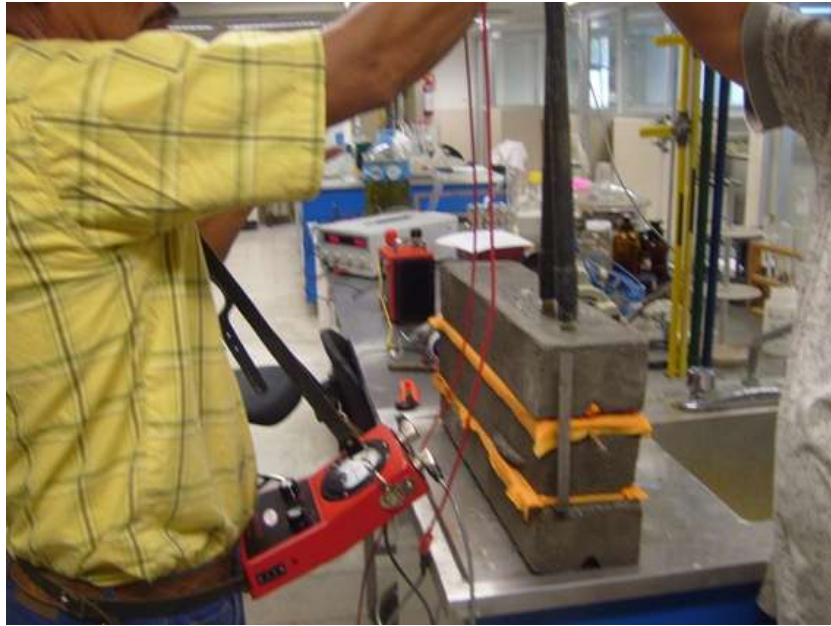
En la figura 4.9 Se aprecia el bloque en forma de “Sándwich”, donde se coloca el ducto de plástico con acero y para garantizar continuidad en el medio se colocaron pedazos de tela húmedos, para así realizar un buen sistema de protección catódica; donde el ducto con acero hizo la función de cátodo y la placa de acero hizo la función de contraelectrodo, con una fuente de corriente se hizo circular la corriente y entre el polo negativo de la fuente de corriente y el ducto con acero se conectó un interruptor de corriente que cada minuto suspendía la corriente de protección catódica que requiere el equipo DCVG y de esta manera se podía localizar la distancia a la cual el elemento de concreto presentaba daño.

Figura 4.9 Muestra los bloques de concreto y posición de electrodos en uno de los extremos para identificar daño por corrosión

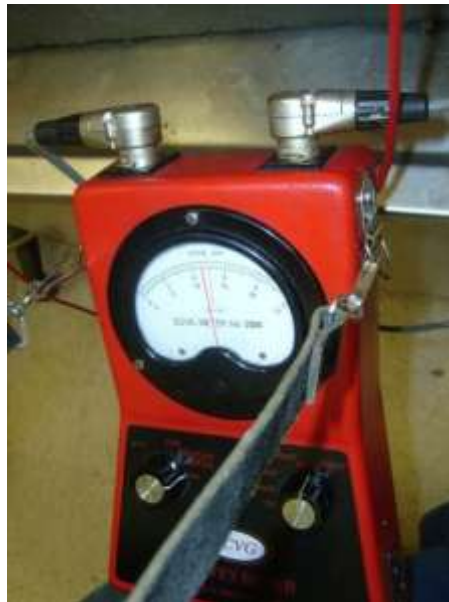
En la figura 4.10, se aprecia que el equipo DCVG tiene una caratula analógica; la cual cuando encuentra un defecto, la aguja se desplaza hacia el lado negativo, como se describió anteriormente; cuando no encuentra daño, esta aguja se desplaza hacia el lado positivo.

Figura 4.10 Muestra la caratula analógica del equipo que indica la zona anódica y catódica

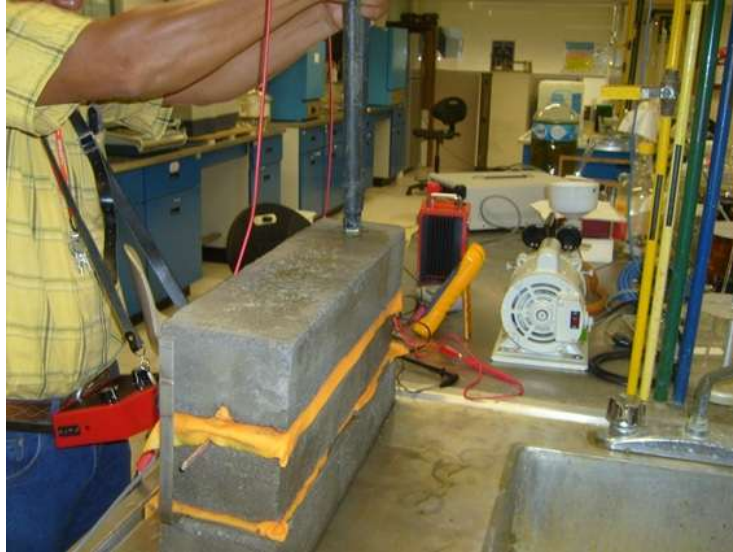
Figura 4.11 Muestra la posición de los electrodos en el extremo para detectar el posible daño causado por corrosión

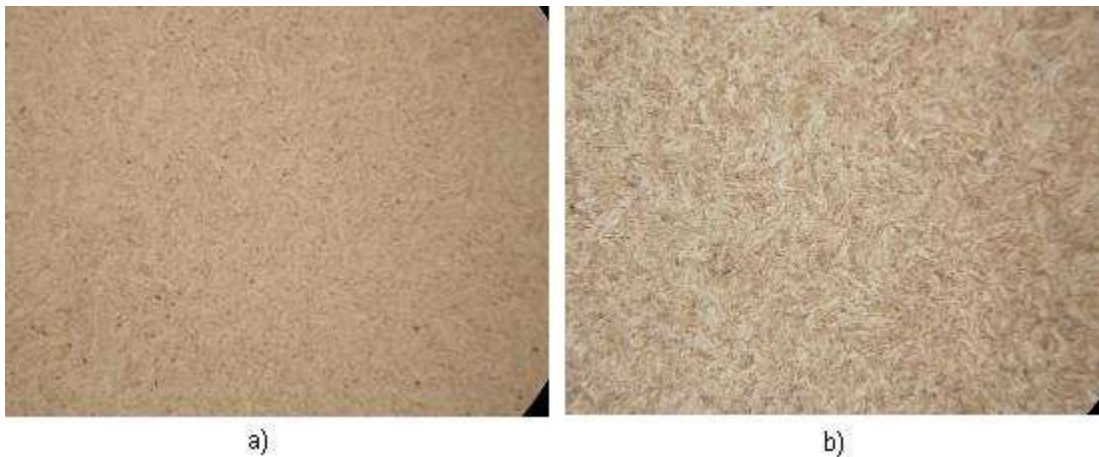
Sección transversal del alambre, atacada con el reactivo 3 por 13 y 16 segundos respectivamente

Figura 5.2 a) Atacado 13 seg. Sección transversal 100x, b) La misma atacada 16 seg. 100x.

El análisis metalográfico muestra una estructura característica de un acero perlítico, donde la perlita es fina; por lo que es muy difícil de apreciar con el microscopio óptico tal como se observa en la figura 5.2.
