EVALUACIÓN ELECTROQUÍMICA DE CABLES DE PREENFUERZO PARA APLICACIÓN ESTRUCTURAL EN EL SECTOR TRANSPORTE 2ª ETAPA

**Publicación Técnica No. 380
Sanfandila, Qro. 2011**

SECRETARÍA DE COMUNICACIONES Y TRANSPORTES
INSTITUTO MEXICANO DEL TRANSPORTE

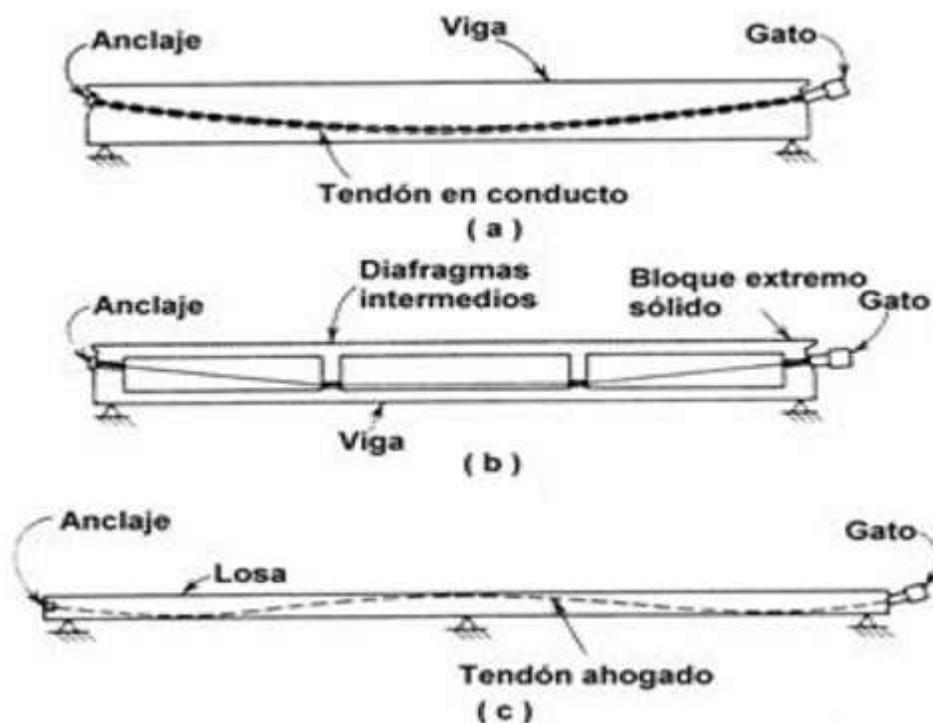
Figura 1.1 Trayectorias típicas de torones en vigas postensadas

Las trayectorias del preesfuerzo pueden ser curvas, lo que permite diseñar con mayor eficiencia elementos hiperestáticos y evitar esfuerzos en los extremos del elemento (Figura 1.1).

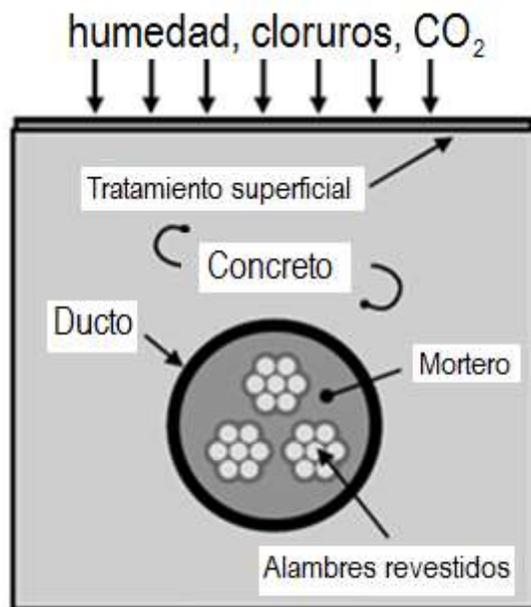
Figura 1.2 Múltiples niveles de protección contra la corrosión para tendones postensados

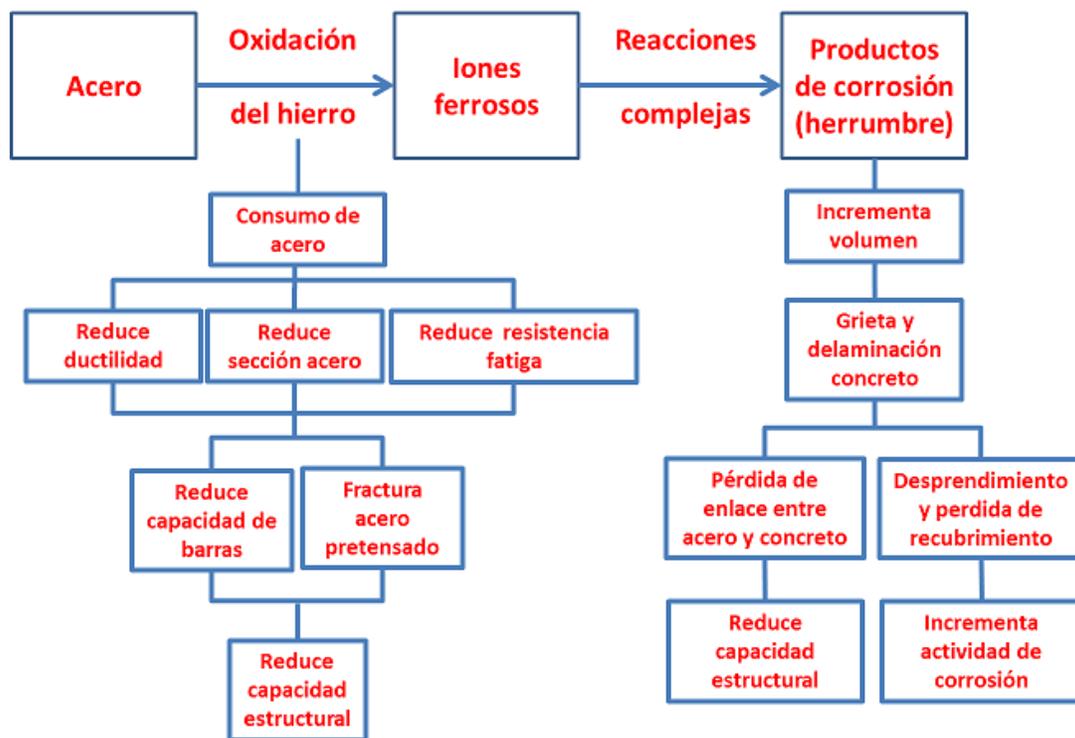
Figura 2.1 Mecanismo de deterioro para corrosión del acero en concreto

La corrosión es un proceso electroquímico en el cual el acero se ve afectado por un entorno particular, que resulta en una pérdida apreciable de metal. Los efectos perjudiciales de la corrosión se ilustran en la Figura 2.1.

La corrosión del acero de refuerzo implica que el hierro está siendo retirado del acero. Los iones ferrosos liberados forman compuestos complejos con iones hidroxilo y forman diversos productos de corrosión en función de la disponibilidad de oxígeno. Los productos de corrosión pueden ocupar hasta seis veces el volumen del acero ^[8], que conduce a la ruptura y la alteración del concreto. La corrosión del acero de refuerzo en el concreto puede afectar significativamente la integridad estructural a través de la reducción de la capacidad de carga o la fractura de la armadura de acero, debido a la pérdida de enlace entre el acero y el concreto o a través del agrietamiento y desprendimiento del concreto.

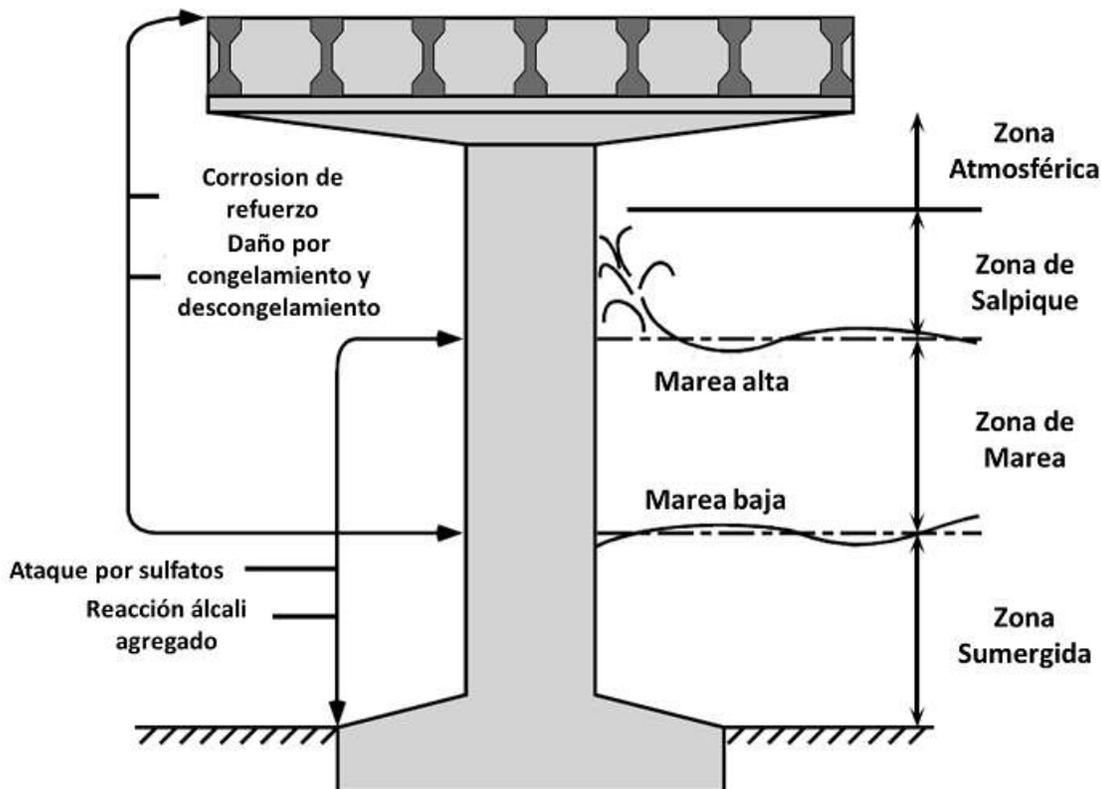
Figura 2.2 Zonas de exposición de la subestructura y formas de deterioro en zona marina ^[11]

Estas sales constituyen la fuente de cloruros y sulfatos, que pueden inducir la corrosión del refuerzo y el ataque de sulfatos en el concreto. En menor medida, estas sales también proporcionan una fuente de álcalis que puede conducir a reacciones expansivas álcali-agregado, si los agregados reactivos están presentes. Hay cuatro principales sitios de exposición para una estructura en una estructura en zona marina. Cada zona y las formas asociadas de ataque se describen a continuación y se muestra en la Figura 2.2.

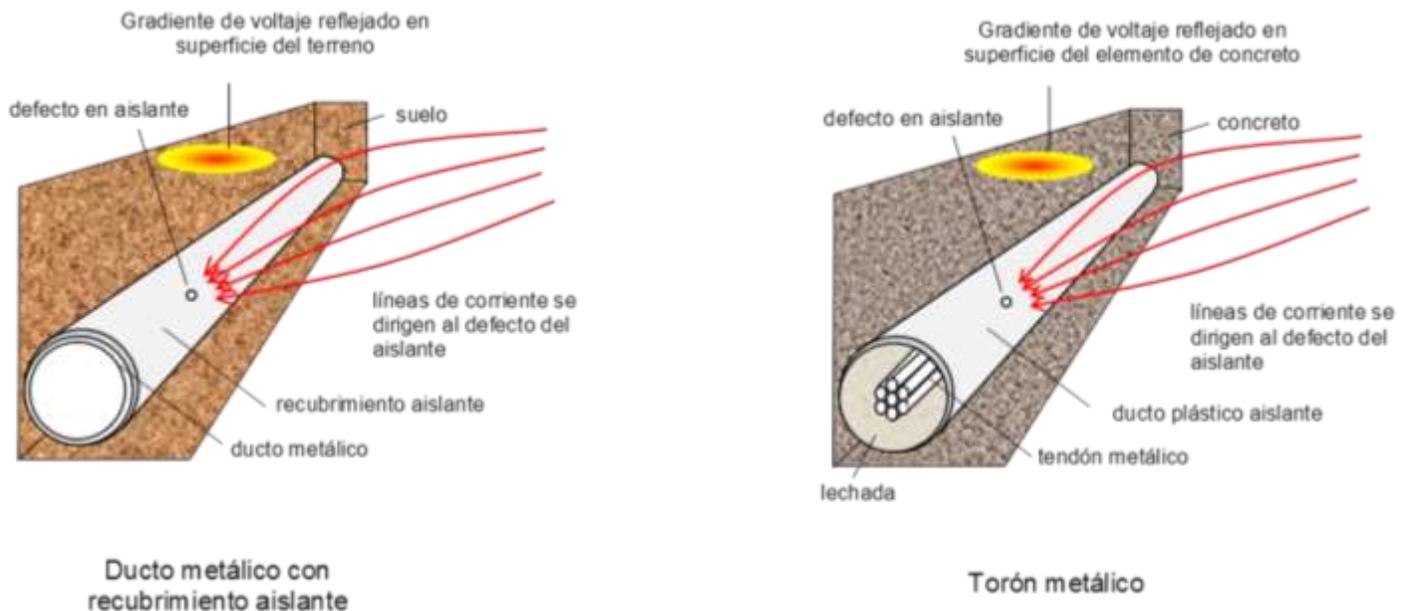
Figura 2.5 Analogía entre ductos con protección catódica y ductos plásticos en elementos preesforzados, ambos con corriente impresa

La forma de aplicación en tuberías se muestra en la Figura 2.5, donde una fuente externa realiza el envío de corriente al ducto. En el caso de un ducto metálico enterrado en un suelo, el envío de corriente es continuo e ininterrumpido y forma parte de una estrategia de mantenimiento que protege al ducto. En el caso de un elemento preesforzado, con el torón en el ducto plástico, es necesario instalar una fuente de corriente directa temporal para el envío de esa corriente.

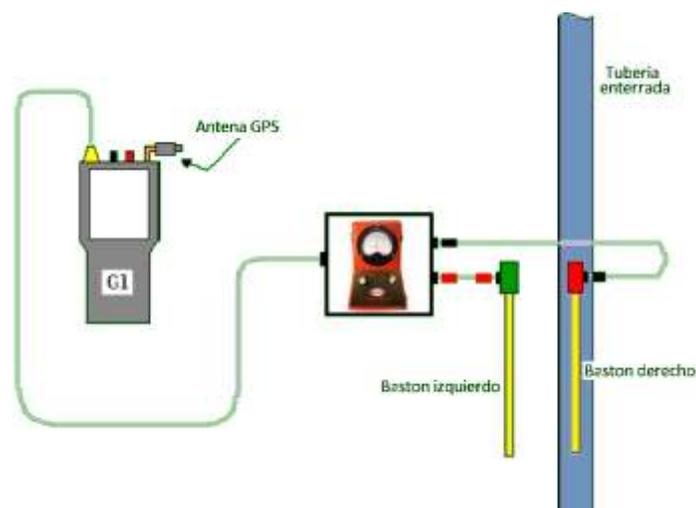
Figura 2.6 Esquema de un sistema gradiente de voltaje por corriente directa (DCVG)

La técnica (DCVG) aplicada a tuberías consiste en recorrer la línea en estudio por parte de un operador con un voltímetro, conectado a dos bastones, a través de los cuales cada borne del instrumento se une eléctricamente al terreno, como se muestra en la Figura 2.5. Los defectos se localizan examinando los gradientes de potencial en el suelo (en este trabajo sobre el concreto) y determinando la dirección del flujo de la corriente.

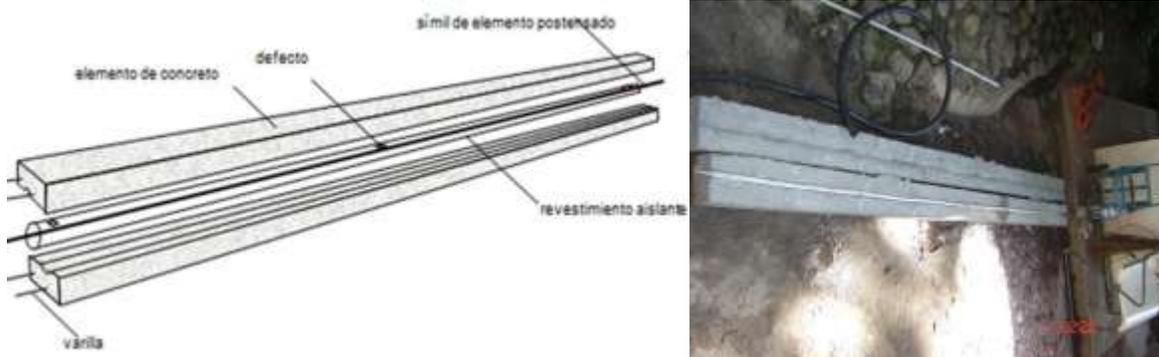
Figura 3.1 Muestra de la sección de concreto que simula un elemento postensado con manguera de plástico

Para llevar a cabo este trabajo experimental, se fabricaron dos muestras de concreto con acero como refuerzo, la cual se dividió en dos secciones (tipo sándwich), con el fin de simular un elemento de concreto postensado se utilizó acero pretensado, manguera de plástico y mortero. Para facilitar un mejor control y manipulación de las muestras e intercambiar los elementos que simulan un elemento postensado. Se fabricaron tres probetas que simulan un ducto postensado. Éstas se hicieron con manguera de plástico de longitud de 2.60 metros y se rellenaron con mortero (arena fina + cemento). A cada ducto se le realizaron tres perforaciones de 0.15 mm de diámetro en los extremos del ducto de plástico y al centro de éste, para obtener un elemento de ensaye que represente características de un acero/ducto dañado por corrosión, como se muestra en la Figura 3.1.

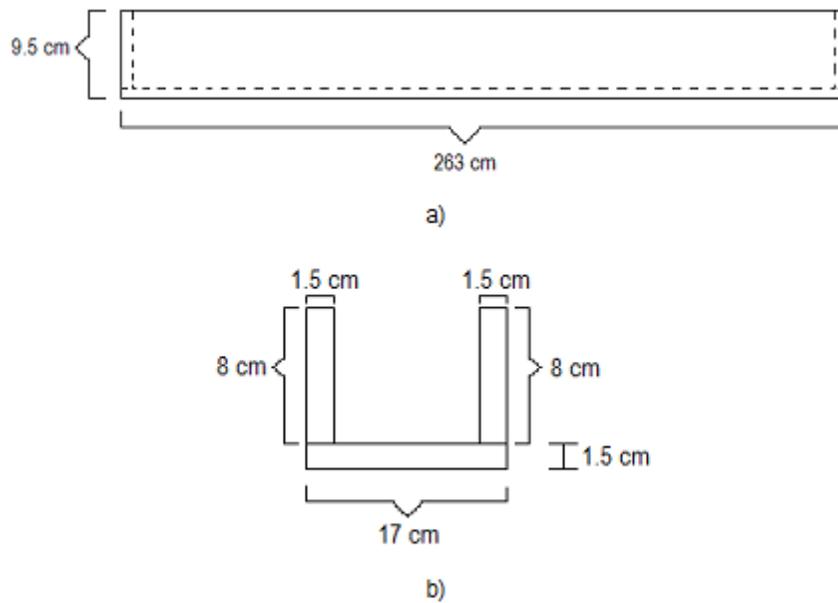
Figura 3.2 a) Parte lateral del molde, b) Parte frontal del molde

Se construyeron dos moldes de madera para el vaciado de la mezcla de concreto con relación $a/c = 0.5$, para obtener la geometría deseada como se muestra en la Figura 3.2.

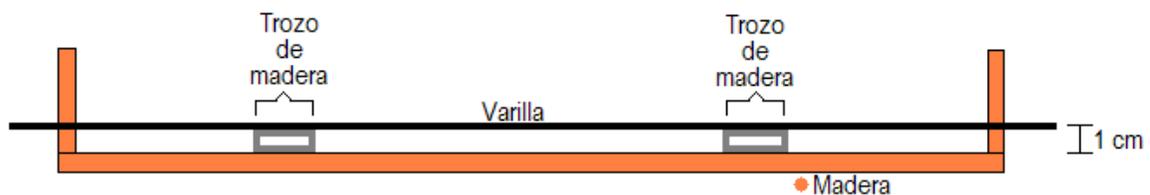
Figura 3.4 Vista lateral del molde

Se colocaron bajo las varillas unos trozos de madera pequeños (Figura 3.4) los cuales mantienen a la varilla nivelada a un centímetro, para que ésta se mantuviera dentro del concreto al momento de que éste fraguara.

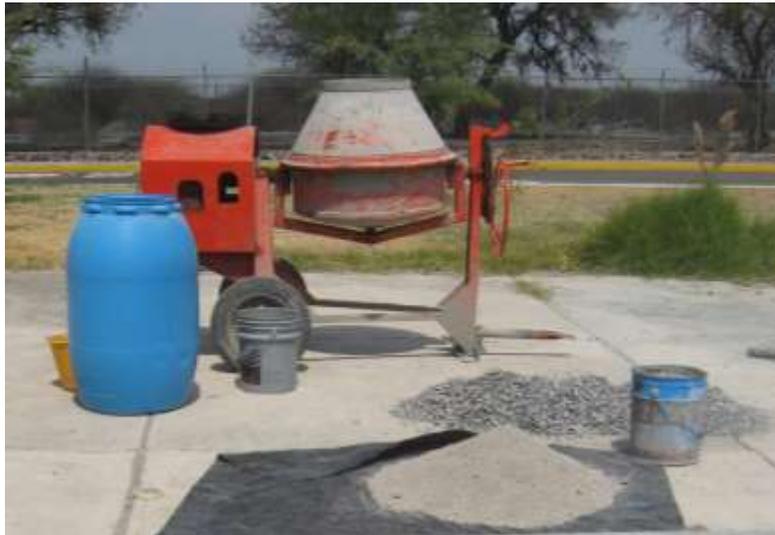
Figura 3.5 Trompo con los elementos para mezclar y elaborar el concreto de las muestras

Con los materiales listos, se vacían dentro del trompo sólo una parte de arena, grava, agua, se mezcla y posteriormente se agregan el material restante arena, cemento, agua, en este orden, como se observa en las Figuras 3.5 y 3.6.

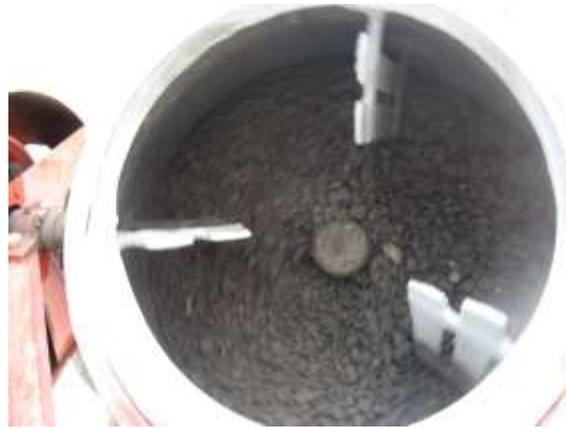
Fotografía 3.6 Trompo revolviendo la mezcla de concreto

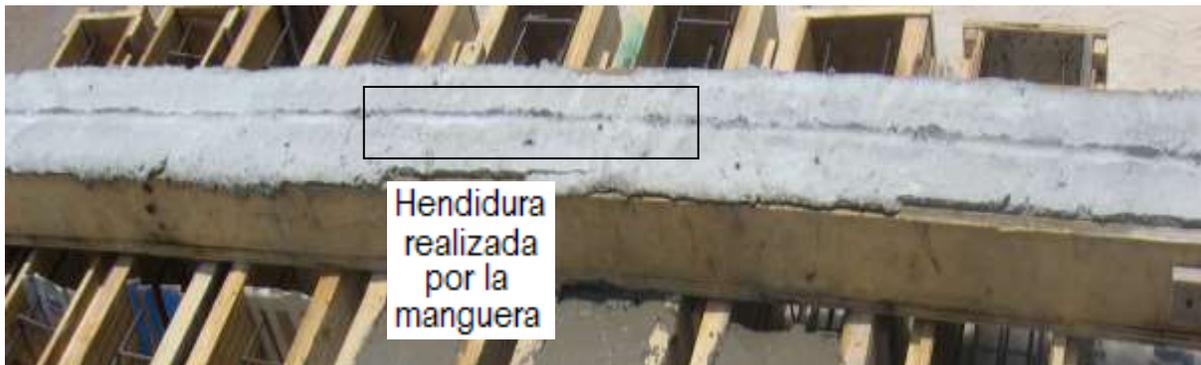
Figura 3.7 Hendidura a lo largo de la muestra

Antes del fraguado completo y después de aplanar, se realizó una muesca a lo largo de toda la muestra para dejar un espacio donde se colocó la manguera que simula al elemento postensado, la marca se realizó presionando la misma manguera que simula al acero postensado, hasta observar que se formó una hendidura al centro y a lo largo de toda la muestra, como se muestra en la Figura 3.7

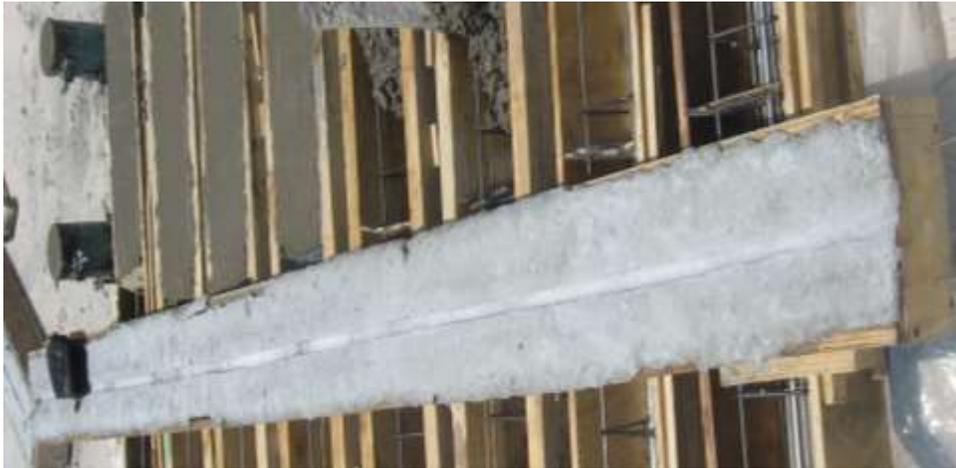
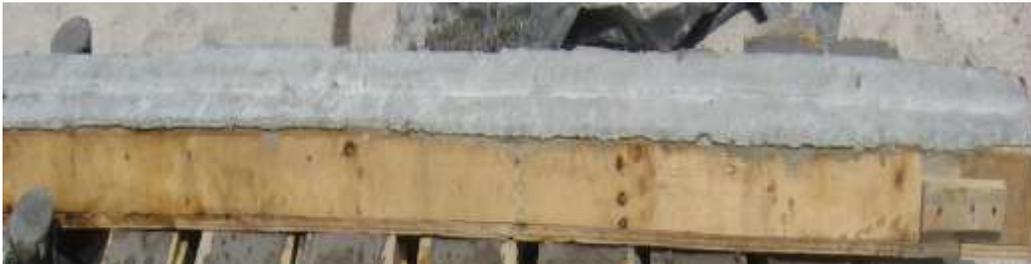
Figura 3.8. Fabricación de muestras, a) vista de planta, b) vista lateral

Una vez realizado el curado de las muestras obtenemos muestras listas para usarse (Figura 3.8).

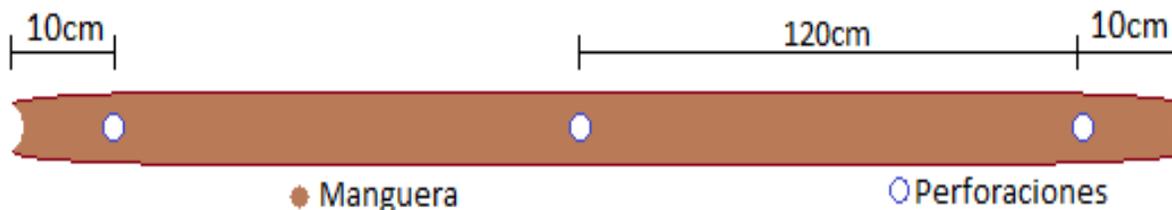
Figura 3.9 Perforaciones de la manguera

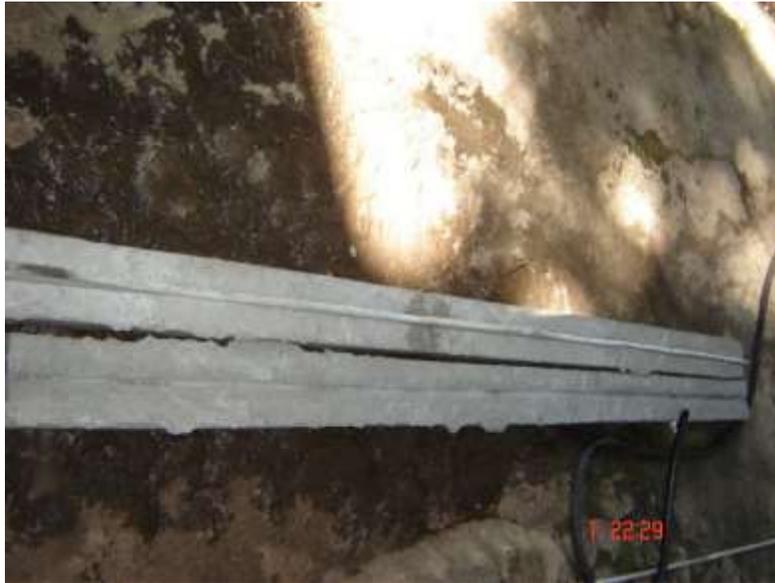
Figura 3.10 Colocación de la manguera de plástico sobre la muestra de concreto

Una vez cumplidos los siete días de curado, se retiró la muestra de concreto del molde de madera, de igual forma se verificó que los ductos con el cable, en este caso las mangueras de plástico, hallan fraguado completamente colocando la manguera con el cable y rellena de mortero sobre la hendidura que se le realizó a la muestra de concreto, como lo muestra la Figura 3.10.

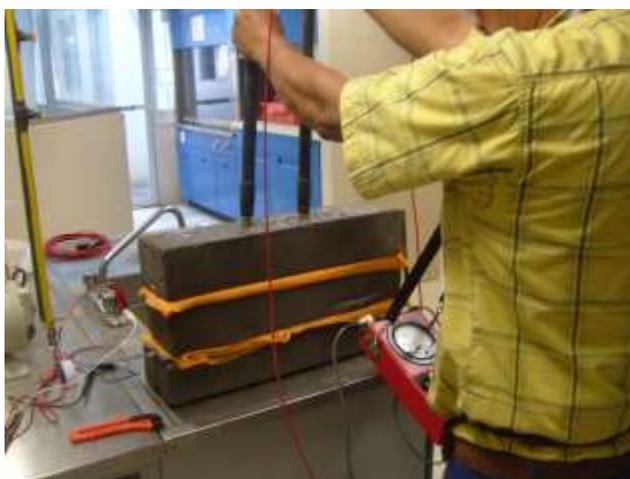
Figura 4.1 Ensayos de la técnica gradiente de voltaje por corriente directa (DCVG) con el equipo en la Universidad Veracruzana ^[16]

Se realizaron las mediciones en las muestras con dos equipos, uno proporcionado por el Dr. José Luis Ramírez Reyes del Instituto de Ingeniería de la Universidad Veracruzana (IIUV)^[20] y otro proporcionado por el Dr. José María Malo Tamayo del Instituto de Investigaciones Eléctricas (IIE). La diferencia entre estas pruebas estriba en las dimensiones de las muestras, para el IIUV la muestra fue de 60 cm de largo x 15 cm alto x 15 cm de ancho, y para las muestras ensayadas en el IIE la dimensión fue de 260 cm de largo x 10 cm de ancho x 10 cm de alto. La razón por la cual las muestras fueron de distinto tamaño fue para facilitar su traslado en el primer caso y continuar con el proyecto en el caso obtener una buena respuesta al utilizar el equipo DCVG. Como se observa en las Figuras 4.1 y 4.2 respectivamente. Observando el flujo de corriente y la variación de los voltajes (swing).

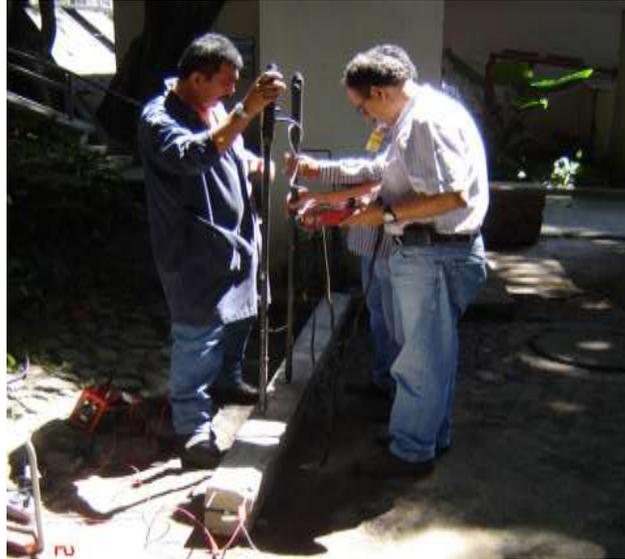
Figura 4.2 Ensayos de la técnica gradiente de voltaje en corriente directa (DCVG) con el equipo en el Instituto de Investigaciones Eléctricas

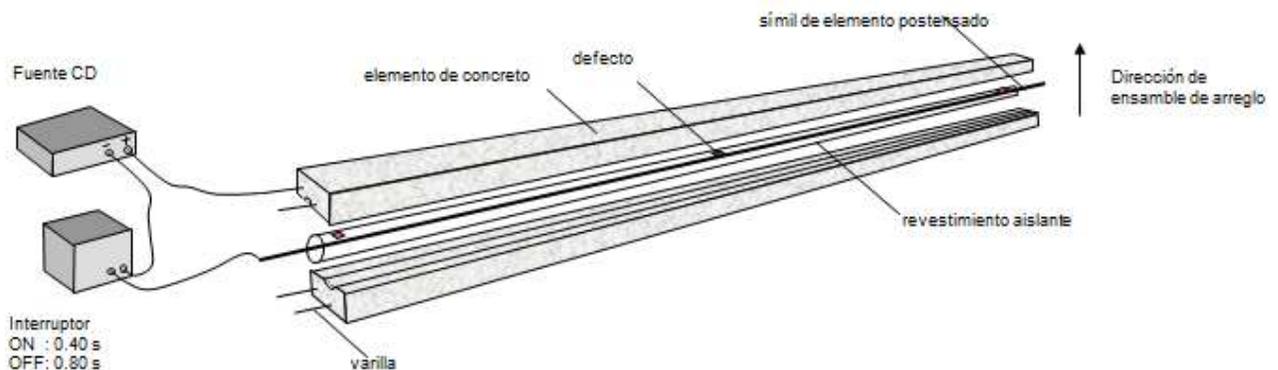
Figura 4.3 Esquema del ensamble de la prueba

- Elemento metálico en un revestimiento aislante que presenta 3 defectos de ubicación conocida, embebido en elemento de concreto con varilla de refuerzo Figura 4.3.
- Estímulo eléctrico: Fuente de corriente directa operando a 12 V y 1 A. Figura 4.4.

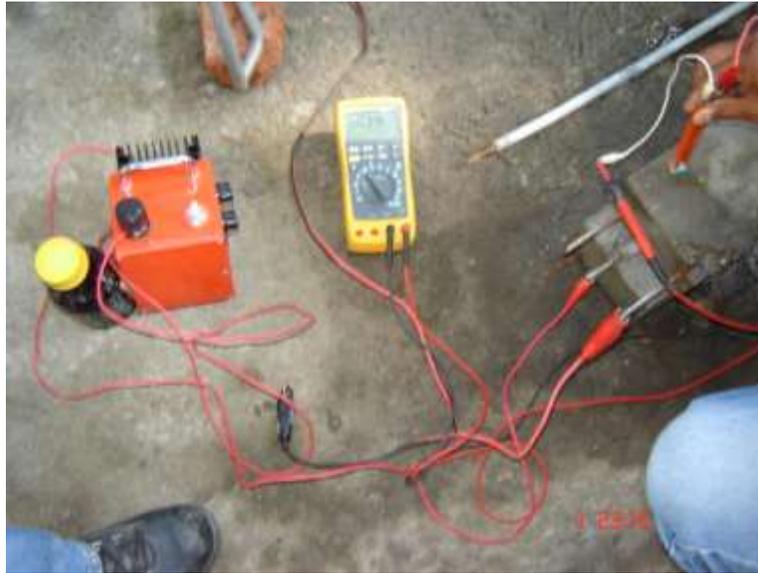
Figura 4.4 Aditamentos para realizar el estímulo eléctrico

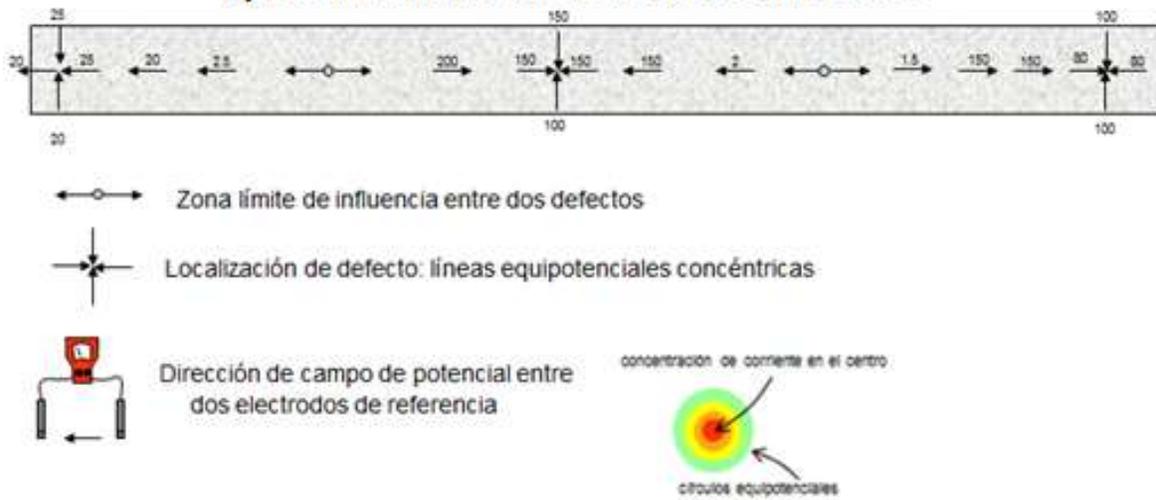
Figura 4.5 a) Ubicación de defectos b) Localización de defectos con DCVG

La aplicación de la técnica gradiente de voltaje por corriente directa (DCVG) se realizó como se describió en el punto 3.5, la medición se inició en un extremo y se terminó en el otro, para comprobar la detección de los defectos en los puntos realizados previamente y así determinar la confiabilidad de la prueba.

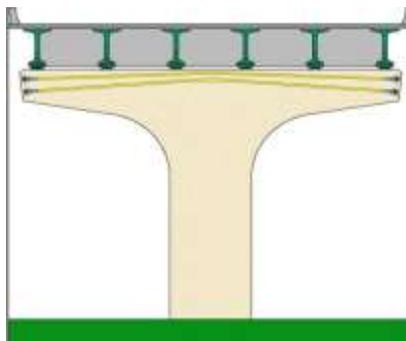
Figura A1.1 Pilote cabeza de martillo

Tendones transversales postensados usando elementos tensados de barras o cadenas proveen un refuerzo eficaz para los pilotes de cabeza de martillo (Figura A1.1). Esto es especialmente cierto para los pilotes de martillo con voladizos importantes o en espacios verticales con profundidad limitada. Los torones se colocan dentro del ducto embebido en el concreto, se tensan y rellenan con mortero después de que el pilote de concreto ha alcanzado la suficiente fuerza.

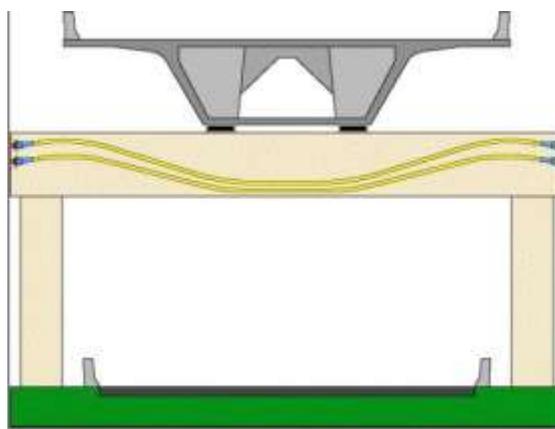
Figura A1.2 “Straddle bent” (marco rígido)

Los tendones en “straddle bents” (marco rígido) son internos y rellenos con mortero durante la construcción. Sin embargo, es posible aplicar torones externos de tipo similar para su reparación o rehabilitar un daño estructural

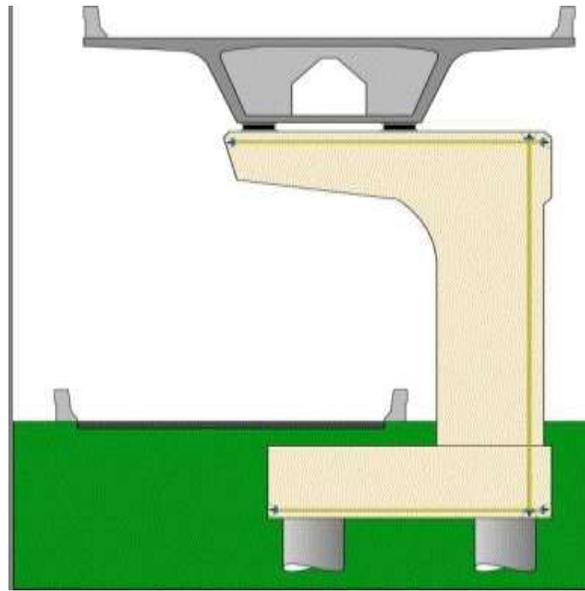
Figura A1.3 Pilote en cantiléver

Los torones son internos, la tensión y el relleno del mortero se realizan durante la construcción. Tendones externos similares pueden ser usados para reparaciones o rehabilitaciones. Se podría necesitar atención especial, sin embargo, para el anclaje de los mismos y para el desarrollo de las fuerzas alrededor de la esquina superior y en la base.

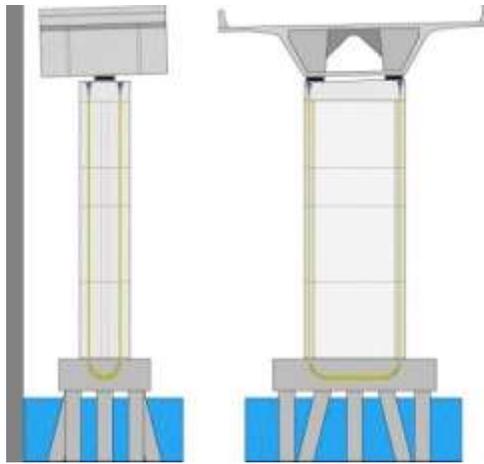
Figura A1.5 Pilotes prefabricados

Los segmentos de pilotes prefabricados de sección hueca, se han utilizado en varios proyectos. El postensado vertical usualmente consiste en barras de PT para tramos cortos y alturas moderadas, por encima de los 12 metros. Los torones son usualmente necesarios para pilotes más altos. Las barras son ancladas típicamente en las bases y se extienden hasta la tapa de los muelles. Los torones generalmente son continuos y se extienden desde el ancla en la base del pilote, bajo el pilote, en el bucle atravesando la base y elevándose del lado opuesto para anclarse en la tapa. Barras postensadas son usadas para asegurar temporalmente los segmentos prefabricados, así como éstas son elevadas primeramente para instalar permanentemente los torones. La sección hueca, segmentos con una estética forma octogonal exterior con caras cóncavas.

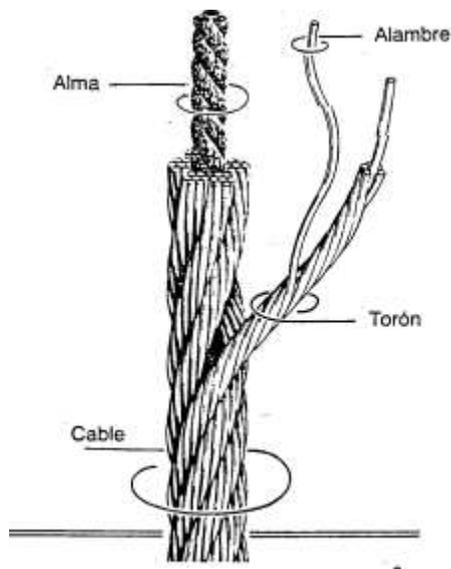
Figura A1.6 Diagrama de producción del cable de acero

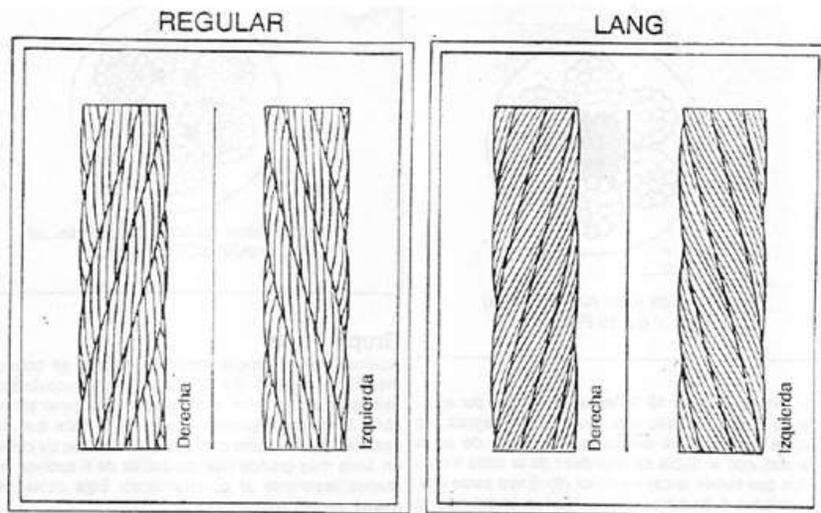
Figura A1.7 Tipos de torcido de cables

Los cables generalmente se fabrican en torcido regular y torcido lang, en los cables con torcido regular, los alambres del torón están torcidos en dirección opuesta a la dirección de los torones en el cable. Los alambres y los torones en un cable torcido lang están torcidos en la misma dirección de los torones en el cable (Figura A1.7).
