# **ESTUDIOS DE CORROSION EN PUENTES DE CONCRETO PRE-ESFORZADO**

## **Cables de pre-esfuerzo**

**Publicación Técnica No. 122  
Sanfandila, Qro, 1999**

**SECRETARIA DE COMUNICACIONES Y TRANSPORTES  
INSTITUTO MEXICANO DEL TRANSPORTE**

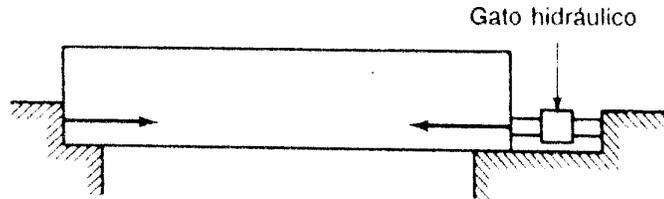
**Figura 1. Pre-esfuerzo contra anclaje fijo.**

Hay tres tipos de concreto pre-esforzado. El primer caso es cuando el concreto se pre-esfuerza contra anclas fijas (figura 1). Como otra alternativa, el acero puede ser tensado contra un molde resistente en el que el concreto se cuela a su alrededor; cuando éste ha ganado suficiente resistencia los cables se sueltan y el concreto se comprime. Este segundo caso se llama pre-tensado porque el acero se tensa antes de colar el concreto (figura 2). En unidades postensadas el concreto es colado alrededor de las varillas de acero, alambres o torones en ductos que permiten su movimiento (tercer tipo); después que el concreto se ha endurecido lo suficiente, el acero se tensa usando un gato hidráulico (figura 3) <sup>[1]</sup>.

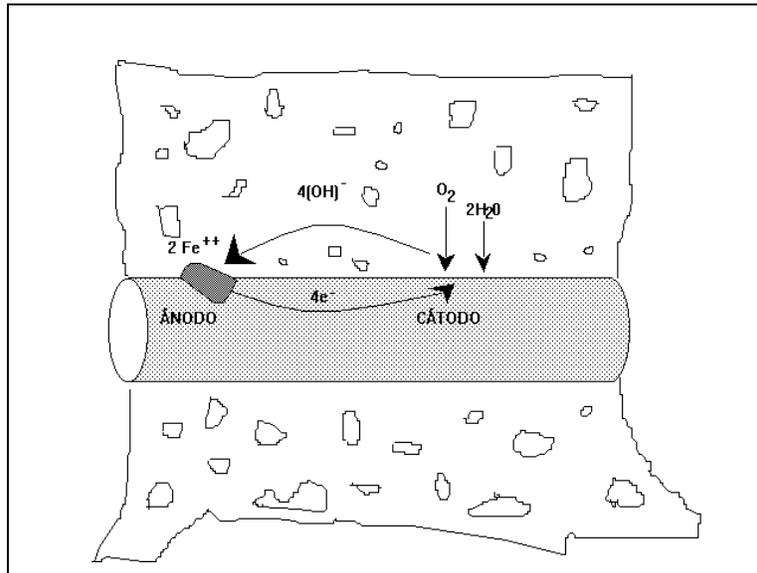
**Figura 4. Modelo simplificado de la corrosión del acero embebido en concreto.**

Cada electrón que libera el metal, como resultado de una reacción anódica, se consume en una reacción catódica manteniendo la neutralidad eléctrica. Se puede notar que si las reacciones (2) y (3) se suman, los electrones de cada lado se cancelan y el resultado es la reacción (1). La figura 4 es una representación esquemática de estos

procesos. Cabe destacar que el circuito eléctrico se completa por el paso de iones a través del electrolito.

Como se esbozó brevemente con anterioridad, para que comience la corrosión del acero, se debe formar una celda electroquímica que necesariamente debe tener 4 elementos: un ánodo, donde ocurre la corrosión; un cátodo, el cual no se corroe; un electrolito, el cual es una solución capaz de conducir corriente eléctrica por flujo iónico; y un conductor, el cual conecta al ánodo y al cátodo. En el caso del acero embebido en concreto, los ánodos y los cátodos se presentan sobre el acero, el cual también actúa como conductor (figura No.4).

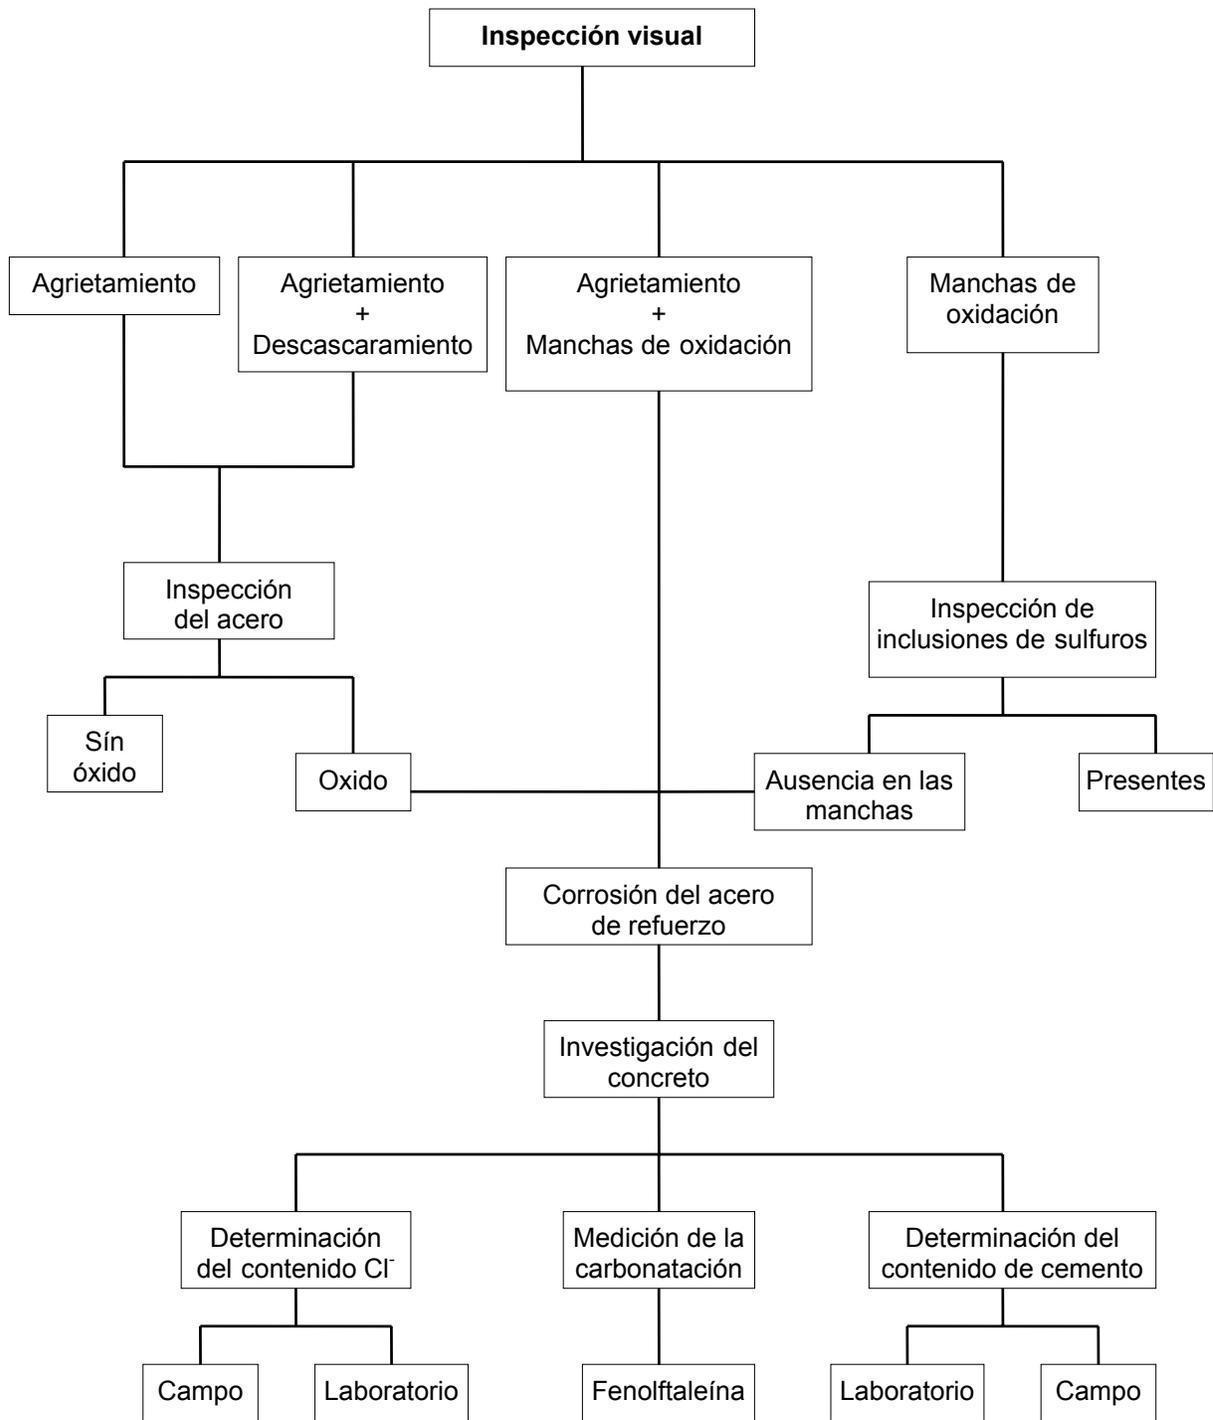
**Figura 8. Diagrama de flujo para detectar y evaluar la corrosión del acero embebido en concreto.**

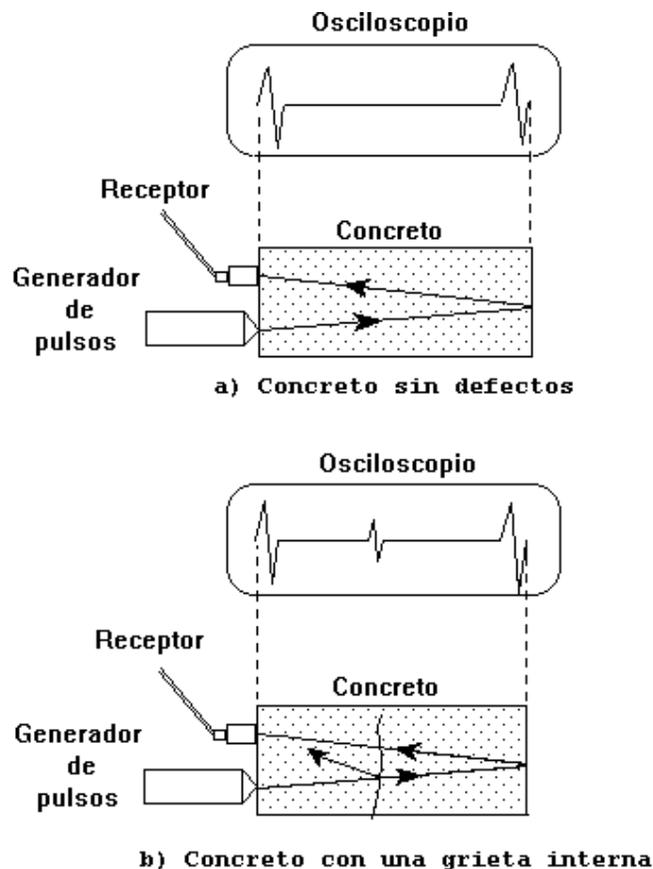
**Figura 9. Ejemplo de los pulsos-eco reflejados cuando se presenta un defecto en el material.**

Aunque las técnicas de baja de frecuencia son rápidas y realmente no destructivas, tienen una limitación práctica en su uso. A menudo no es posible usar el modo de transmisión directa debido a que una de las superficies no es accesible y la interpretación de los resultados se complica por la gran cantidad de acero que se encuentra en los puentes. A pesar de estas limitaciones, los métodos de baja frecuencia se pueden usar con ventajas para identificar y diagnosticar los defectos en las estructuras pre-esforzadas. Además, se puede anticipar que sus utilidades se pueden incrementar por los avances en las técnicas de procesamiento de señales.

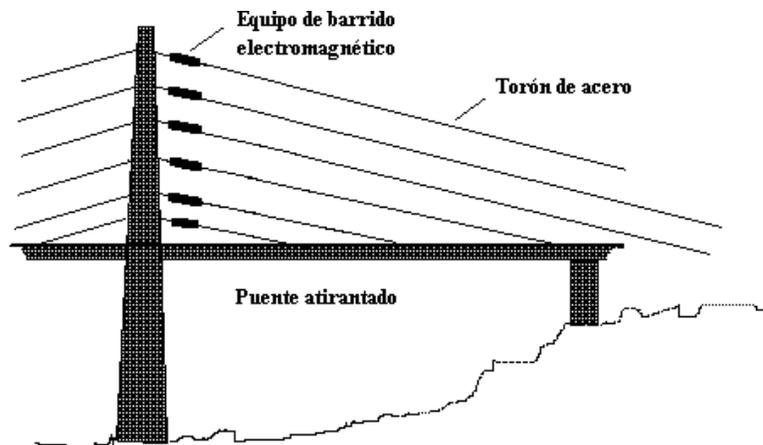
**Figura 10. Puente atirantado monitoreado con un equipo de barrido electromagnético.**

En general, los métodos magnéticos también se han aplicado con bastante éxito en pruebas no destructivas para la detección de la pérdida de sección o la fractura del acero de pre-esforzado y han dado muy buenos resultados en la inspección de los torones de los puentes atirantados <sup>[43]</sup> (figura 10). En este último caso, los equipos que se han desarrollado aplican de un campo magnético estático sobre el torón por medio de un electromagneto grande de corriente directa y un registrador con un sensor de campo magnético. Como el sensor se mueve paralelo al torón, las perturbaciones magnéticas que se detectan se pueden relacionar con los defectos del acero del torón (grietas, porosidad, corrosión) y mediante el desarrollo de patrones de referencia, se distinguen los daños y las características normales o propias del torón.

En el caso de estructuras más complejas, tales como traveses pre-tensados o losas postensadas, es difícil que se pueda emplear esta misma técnica para inspeccionar su acero de pre-esfuerzo, por la cantidad de interferencias que habría.

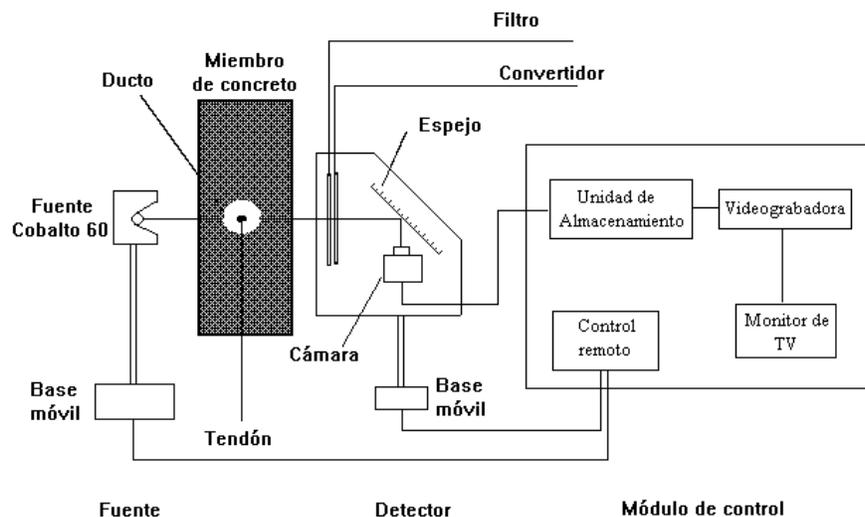
**Figura 11. Elementos de un sistema para radiografía.**

fuelle radioactiva, un detector y un módulo de control remoto, como se ilustra en la figura 11. El detector incluye un filtro, un convertidor (el cual forma una réplica óptica de la radiación incidente), un espejo y una cámara de bajo nivel de luz. La fuente y el detector están montados sobre plataformas móviles, las cuales se pueden operar por control remoto desde el módulo de control. El módulo de control también incluye un monitor de televisión, una unidad de almacenamiento y una videogradora. Una unidad prototipo se construyó en 1979 y se ha encontrado que es capaz de inspeccionar espesores de concreto de hasta 450 mm en pruebas de campo. En 1984, se construyó otra unidad, que utiliza un acelerador lineal como fuente de radiación y logra una capacidad de inspección en concreto de hasta 1.2 m de espesor. En Inglaterra se ha empleado un acelerador lineal portátil, similar al francés, para inspeccionar algunos puentes <sup>[55]</sup>.

Las técnicas radiográficas son el método más factible para la detección de huecos en ductos mal inyectados y tendones o cables que están rotos o fuera de posición. Sin embargo, una pequeña cantidad de corrosión, particularmente si está localizada perpendicular a la radiación, no se puede detectar.

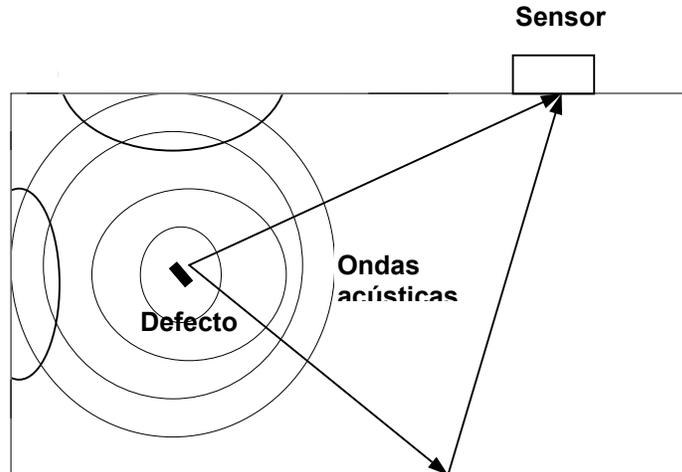
**Figura 12. Ondas acústicas que se generan en un defecto y se propagan a través de la estructura hasta el sensor.**

Para localizar la fuente de la deformación se utilizan sensores piezoeléctricos conectados a la superficie del concreto (Figura 12), los cuales miden las variaciones en el tiempo de llegada de la onda de sonido a cada sensor <sup>[65]</sup> y mediante cálculos de triangulación, se puede identificar la fuente del mismo. Aunque el método tiene potencial y se aplica con mucho éxito en estructuras metálicas, se necesita desarrollar para aplicaciones tales como: la predicción de la resistencia del concreto *in situ*, la detección del crecimiento de grietas y la corrosión del acero de pre-esfuerzo. Esta técnica se ha usado para determinar experimentalmente en laboratorio la corrosión bajo esfuerzo de los tendones en una trabe de concreto pre-esforzado <sup>[66]</sup>, con resultados alentadores, pero debido a la gran atenuación que existe en la propagación de las ondas en estructuras reales, las pruebas en campo no fueron concluyentes <sup>[24]</sup>.

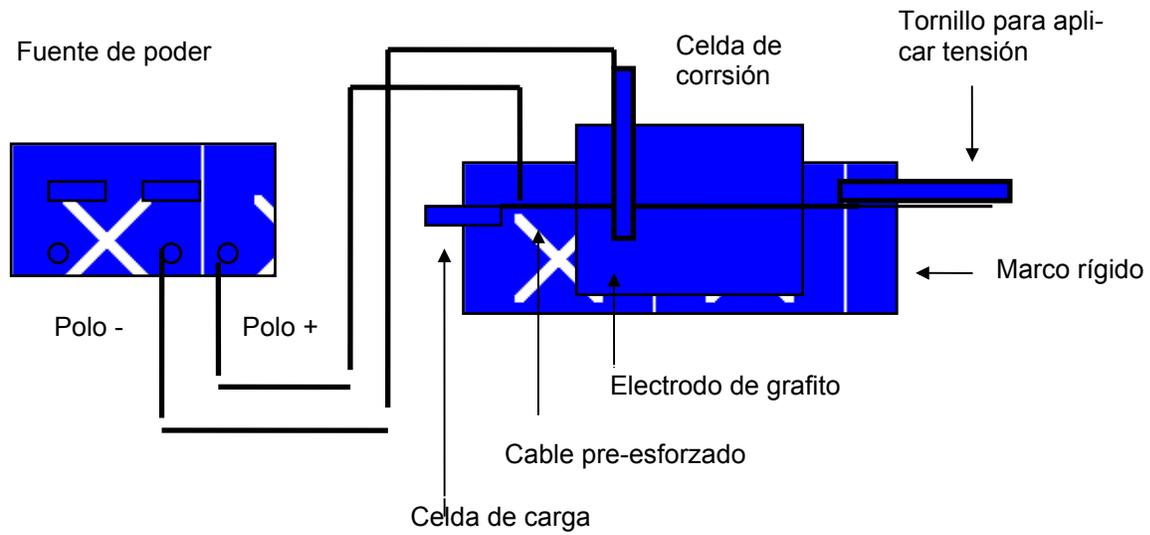
**Figura 14. Marco de pruebas.**

Se diseñó un marco rígido para la aplicación de los esfuerzos de tensión por medio de un tornillo. El grado de tensión al que se sometía el cable se midió mediante una celda de carga calibrada, la cual se instrumentó con galgas extensométricas en un arreglo de “puente completo”, con cuatro galgas orientadas de tal forma que se midieron las cargas axiales compensando las torsionales y flexionantes. En el centro del marco rígido, se colocó una celda de corrosión fabricada de material acrílico con dos perforaciones por las que pasaba el cable y permitían garantizar que éste estuviera sumergido en la solución corrosiva. Para lograr el proceso de corrosión acelerada, se conectó el cable a una fuente de poder que aplicaba una diferencia de 12 Volts con 3 Amperes de corriente directa con respecto al electrodo de grafito que estaba sumergido en la solución de la celda. Durante el experimento se midieron, como función del tiempo, la fuerza de tensión y la pérdida de masa del cable. El valor inicial de la carga de tensión se seleccionó de acuerdo con los valores de cedencia y resistencia a la tensión del cable.

La experimentación se desarrolló colocando el cable de pre-esfuerzo en el marco rígido antes mencionado. Se fijó en un extremo a la celda de carga y por el otro al tornillo con el que se reguló la carga de tensión. Antes de fijarse en uno de los extremos, se pasó el cable a través de la celda de corrosión y una vez montado, se sellaron los orificios. Posteriormente, se tensó el cable y se vació en la celda la solución corrosiva procurando cubrir en su totalidad al cable. Una vez hecho lo anterior, se aplicó la corriente para acelerar el proceso corrosivo. Durante la prueba, mediante la celda de carga, se midió el esfuerzo de tensión al que se sometía el cable y pesándolo periódicamente, se registró la pérdida de masa que presentaba. En la figura 14, se muestra un esquema del marco de pruebas y en la figura 15, se presenta una fotografía del arreglo experimental.

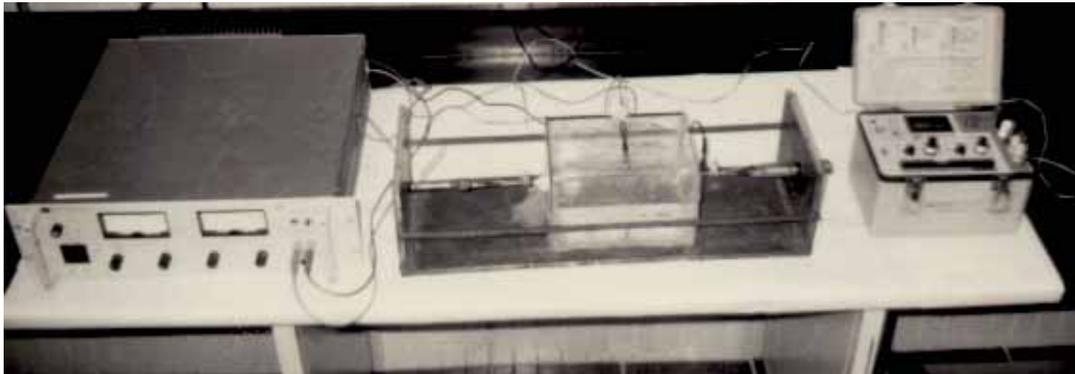
**Figura 15. Arreglo experimental.**

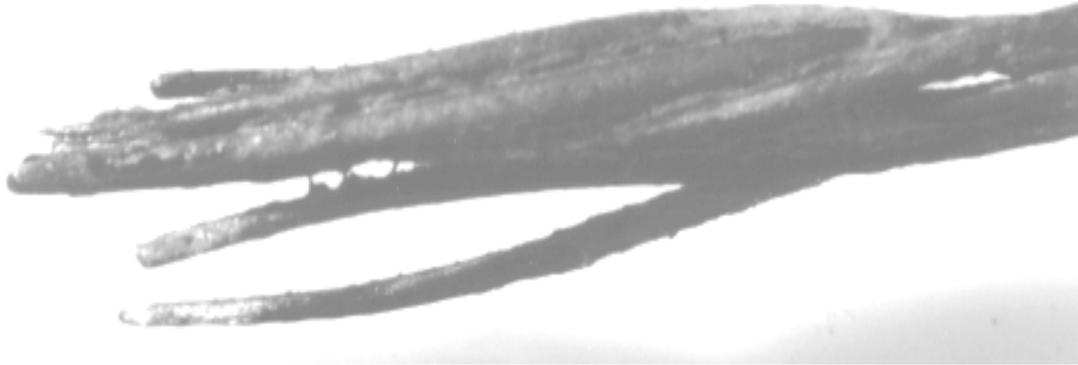
**Figura 16. Fotografía del cable corroído con solución de NaCl al 3.5%.**

La figura 16, presenta una fotografía del cable corroído y fracturado en este experimento.

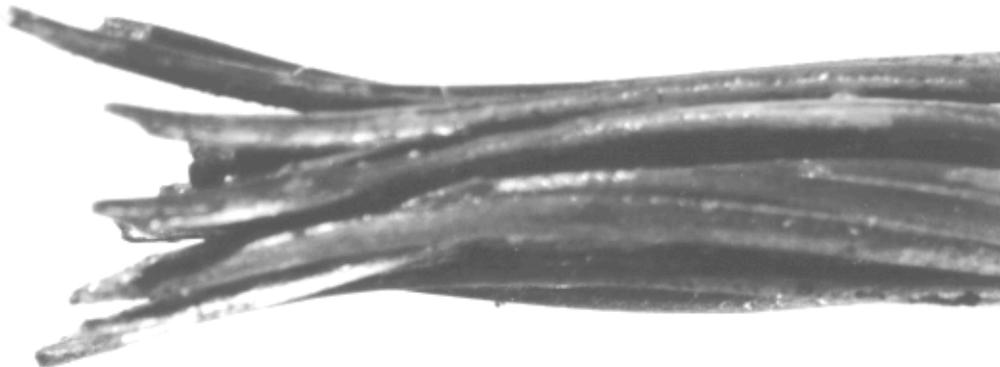
**Figura 17. Fotografía del cable corroído con solución de HNO<sub>3</sub> al 1% en volumen.**

En la tabla 7, se presentan los resultados de corrosión acelerada empleando solución de ácido nítrico al 1% en volumen y en la figura 17, se presenta una fotografía del cable corroído y fracturado.

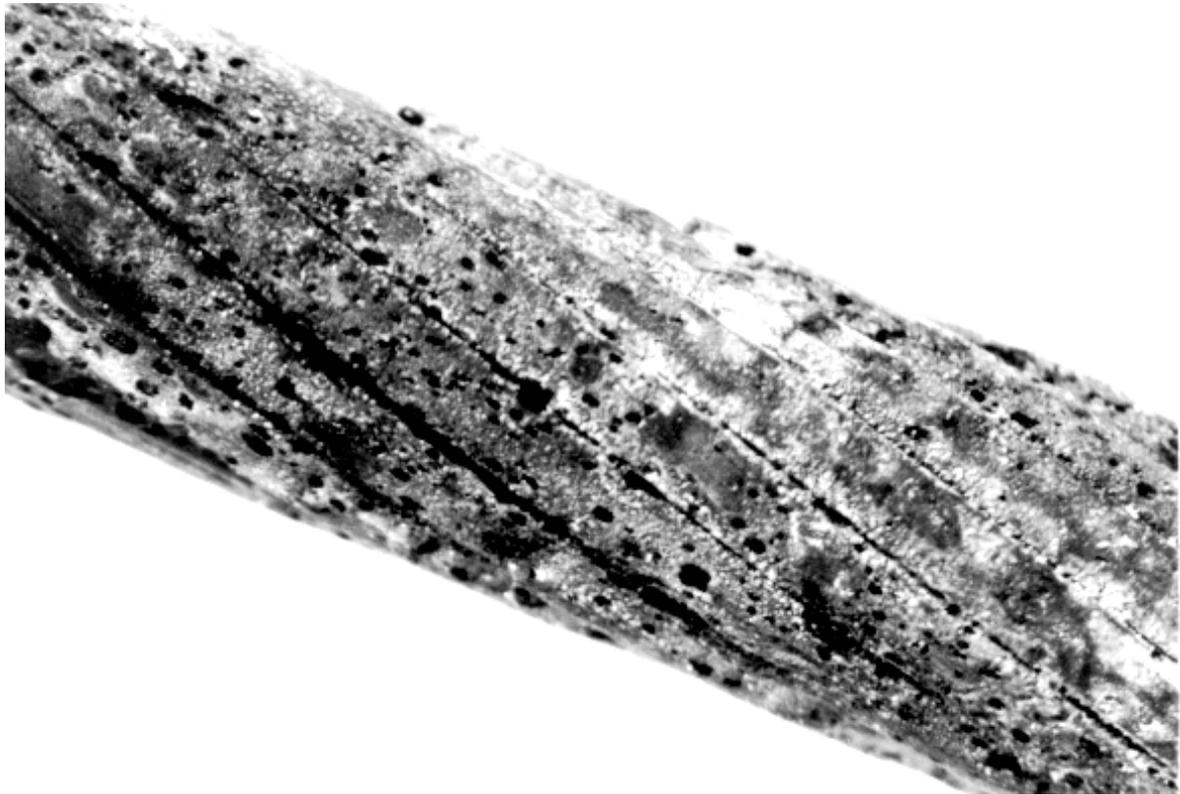
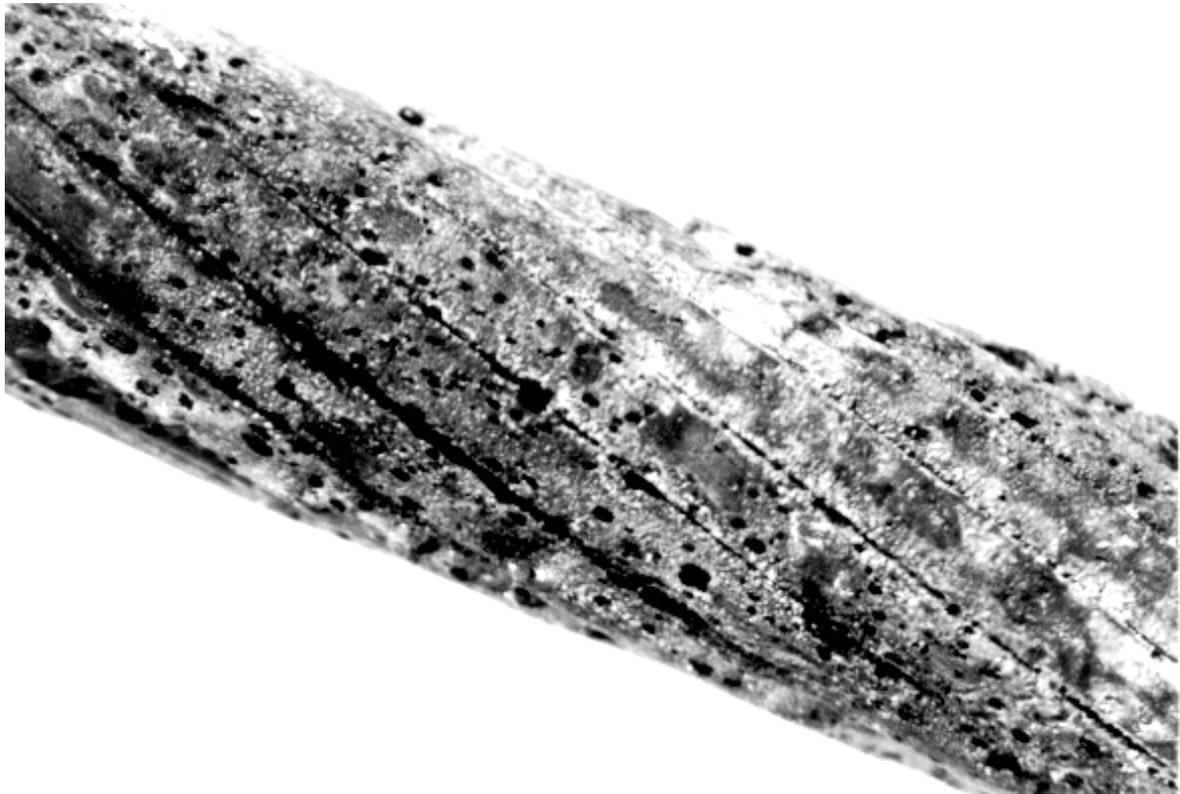
**Figura 18. Fotografía del cable corroído con solución de  $H_2SO_4$  al 1% en volumen.**

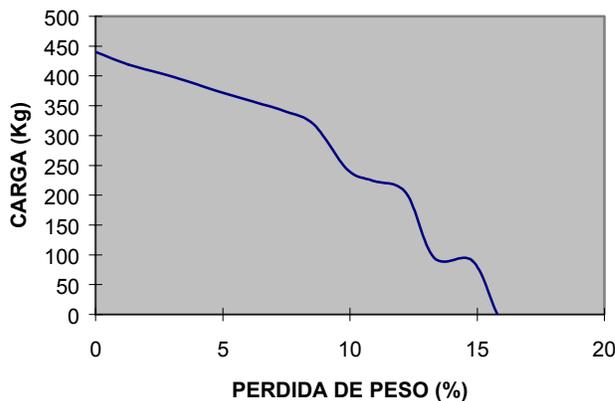
**Figura 19. Pérdida de pre-esfuerzo en función del avance de la corrosión. Solución de NaCl al 3.5 %.**

Se distinguen claramente dos etapas en las gráficas anteriores. La primera etapa se caracteriza por una pendiente pequeña en la velocidad de corrosión; mientras que en la segunda etapa, la velocidad de cambio es muy grande como función del tiempo. El punto en el que ocurre el cambio de velocidades ocurre aproximadamente a los 700 Mpa. Así, el nivel de esfuerzo crítico se puede fijar al 90% del esfuerzo inicial o, en otras palabras, reducciones en menos del 10% del esfuerzo inicial implican velocidades de corrosión lentas.

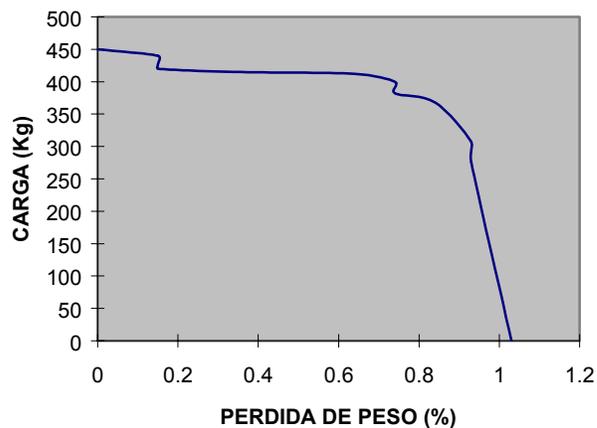
**Figura 20. Pérdida de pre-esfuerzo en función del avance de la corrosión. Solución de  $\text{HNO}_3$  al 1 % en volumen.**

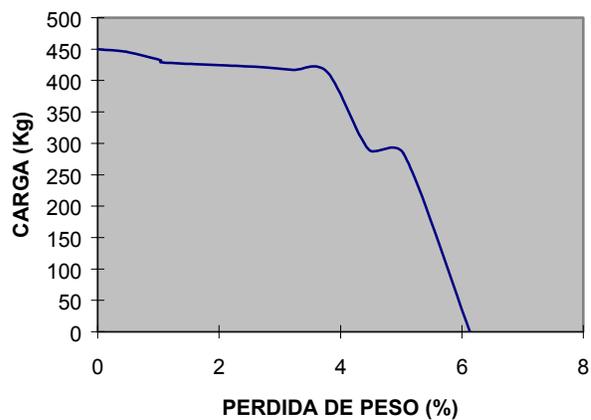
**Figura 21. Pérdida de pre-esfuerzo en función del avance de la corrosión. Solución de  $\text{H}_2\text{SO}_4$  al 1 % en volumen.**

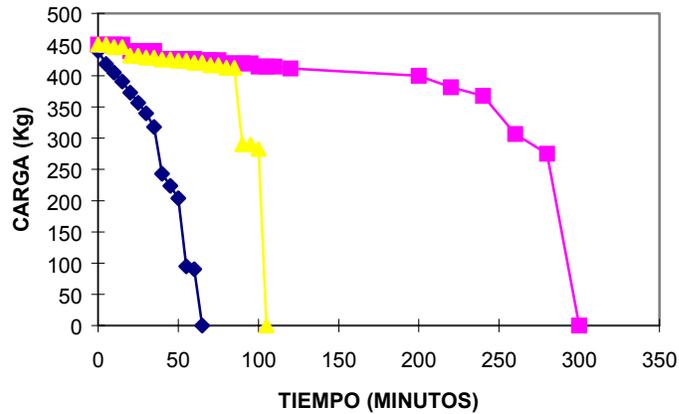
**Figura 22. Pérdida de pre-esfuerzo en función del tiempo.  
Serie 1, NaCl; serie 2, HNO<sub>3</sub>; serie 3, H<sub>2</sub>SO<sub>4</sub>.**

Una comparación directa de los resultados de la figura 22, no tiene significado alguno ya que corresponden a velocidades de corrosión diferentes. Sin embargo, se puede llevar a cabo un análisis cualitativo de las figuras 19, 20 y 21, suponiendo que la velocidad de corrosión es proporcional a la velocidad de pérdida de peso.

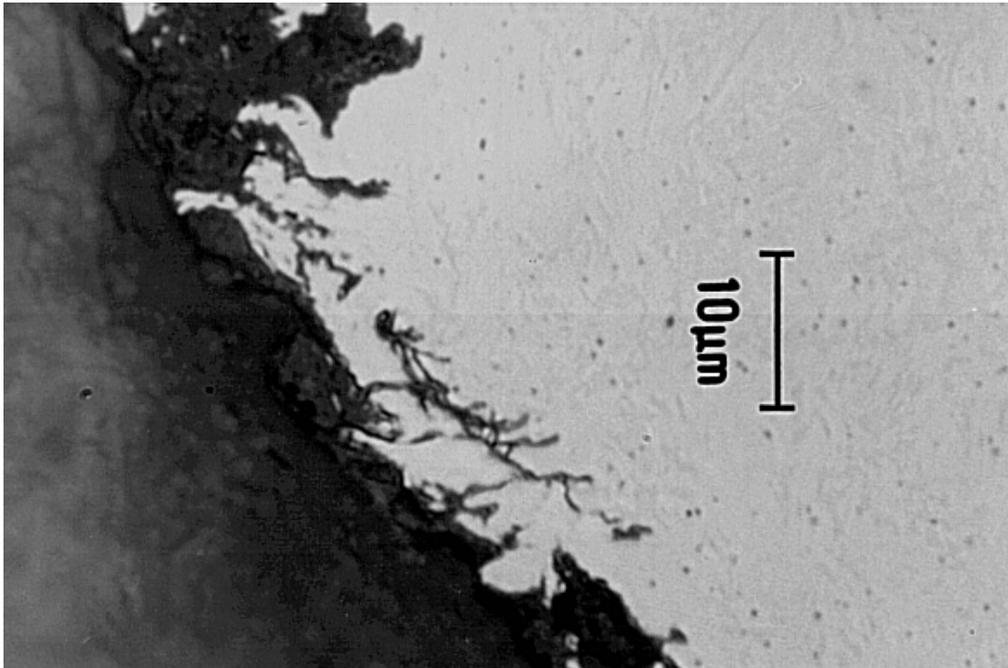
**Figura 22. Fotomicrografía del cable fracturado mostrando agrietamientos típicos de la corrosión bajo esfuerzo.**

Se puede decir que el rápido decremento en el esfuerzo del cable se debe al agrietamiento generalizado por corrosión y esfuerzo. Para corroborar lo anterior, se realizó un estudio metalográfico del cable después de la prueba experimental y se observaron agrietamientos ramificados típicos de la corrosión bajo esfuerzo (figura 23).
