INSTITUTO  
MEXICANO DEL  
TRANSPORTE

# **Gestión de alternativas de mejoramiento para el tramo Cd. Mendoza-Córdoba, utilizando el Manual de Seguridad Vial de la AASHTO 2010**

**Publicación Técnica No. 388  
Sanfandila, Qro., 2013**

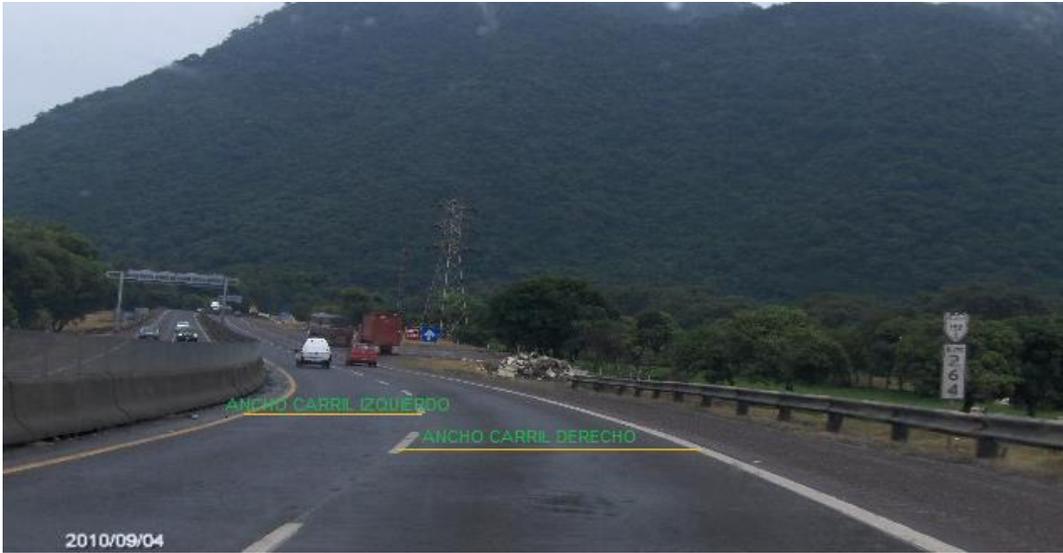
**Figura 2.1 Ancho del carril izquierdo y del carril derecho en una carretera multicarril real.**

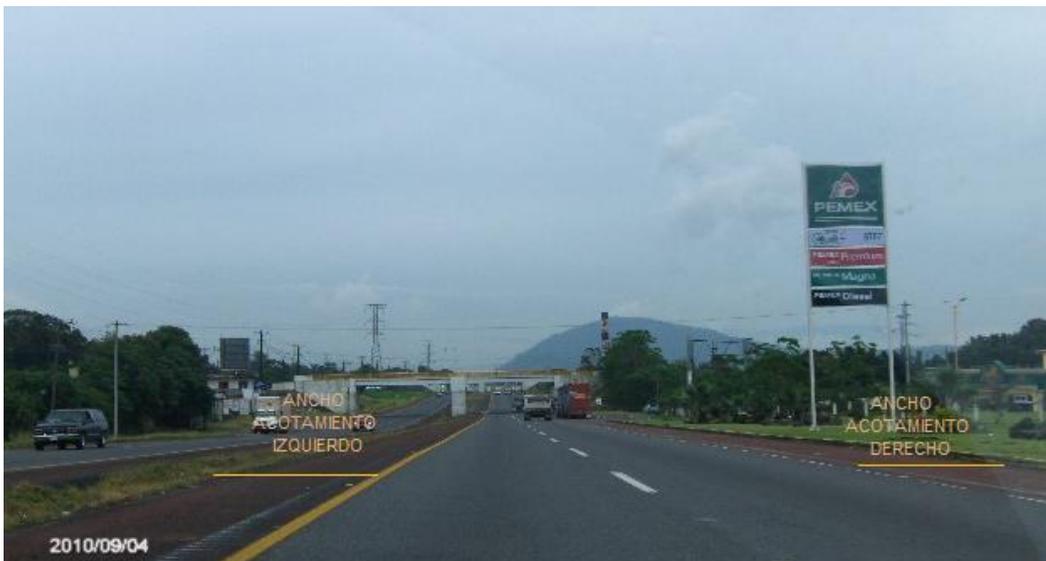
*Ancho de acotamientos:* es el ancho, en sección transversal, de la faja contigua a la calzada; comprendida entre su orilla y la línea de hombros de la carretera o, en su caso, la guarnición de la banqueta o de la faja separadora central. Los acotamientos proporcionan un lugar para que los vehículos se estacionen cuando sufran algún desperfecto o por cualquier otra causa. El ancho de los acotamientos promedio en el segmento de la carretera, será expresado con una aproximación de 0.15 m. La figura 2.2 ilustra sobre la imagen de una carretera multicarril real, el ancho de su acotamiento derecho y de su acotamiento izquierdo.

**Figura 2.2 Ancho del acotamiento izquierdo y del acotamiento derecho en una carretera multicarril real.**

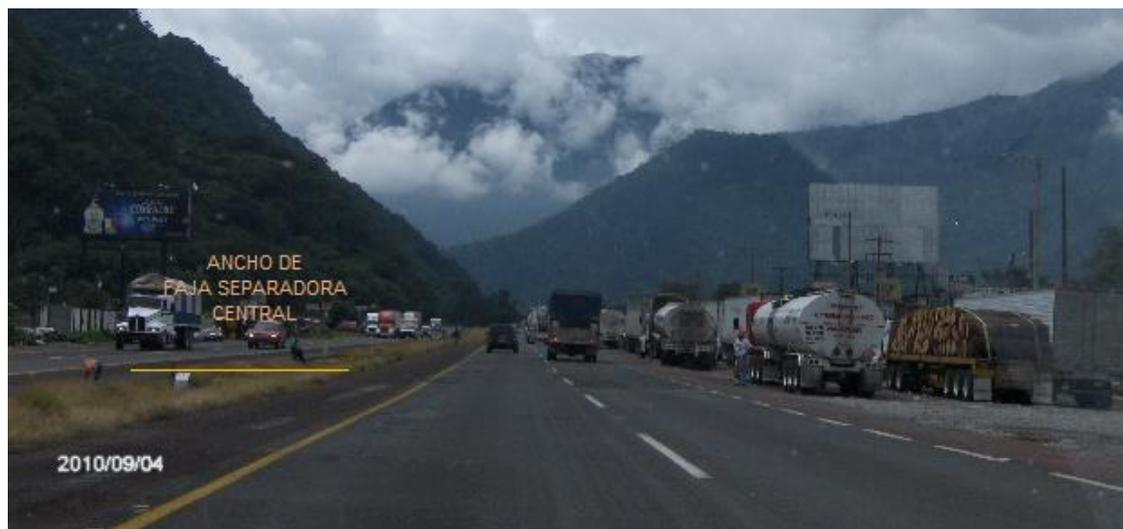
*Ancho de la faja separadora central:* El ancho de la faja separadora central es medido entre los bordes de los carriles, por lo que carriles auxiliares y hombros internos que puedan quedar en determinado momento dentro de los bordes son incluidos en el ancho de ésta. La figura 2.3 ilustra sobre la imagen de una carretera multicarril real, el ancho de su faja separadora central.

**Figura 2.3 Ancho de la faja separadora central en una carretera multicarril real.**

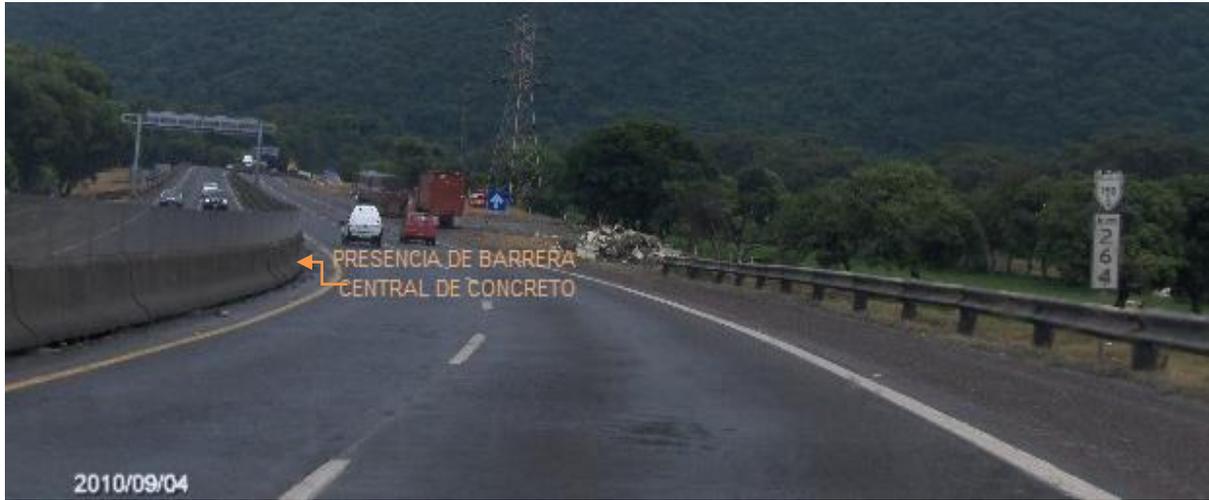
de entrada de la metodología del MSV. La figura 2.4 ilustra, sobre la imagen de una carretera multicarril real, la presencia de barrera de concreto en la faja separadora central.

**Figura 2.4 Presencia de barrera de concreto en la faja separadora central en una carretera multicarril real.**

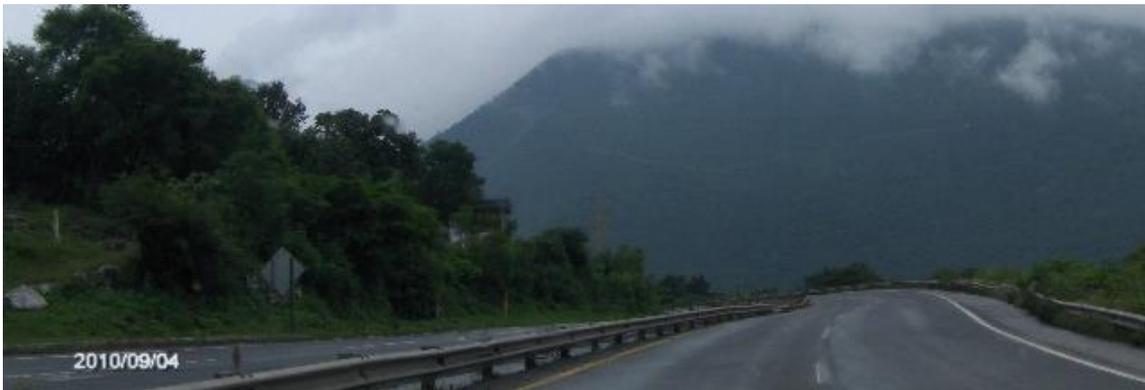
- En la figura 2.5 aparece la imagen correspondiente a la carretera multicarril Cd. Mendoza-Córdoba, en el km 261+000; en este sitio podemos observar -al fondo de la imagen- que la barrera de seguridad central se encuentra en mal estado, debido a un impacto que sufrió. Esto genera problemas en la seguridad vial; ya que al momento de volver a sufrir un impacto, no serviría de una manera adecuada y satisfactoria, por encontrarse en condiciones inadecuadas.

**Figura 2.5 Presencia de barrera de seguridad en la faja separadora central destruida en el km. 261+000.**

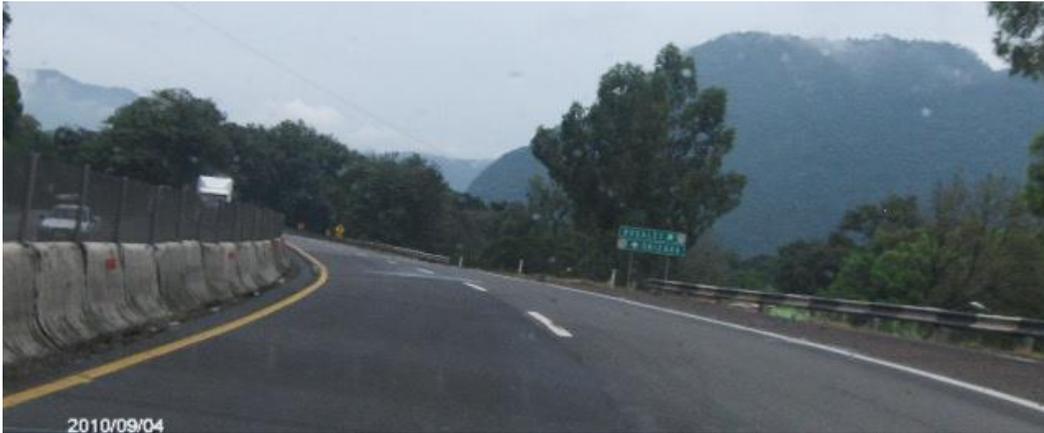
vehículo llegara a impactarla en su inicio, ya que podría hasta acabar con la vida de los usuarios.

**Figura 2.6 Presencia de barrera de seguridad lateral derecha destruida en el km. 263+000.**

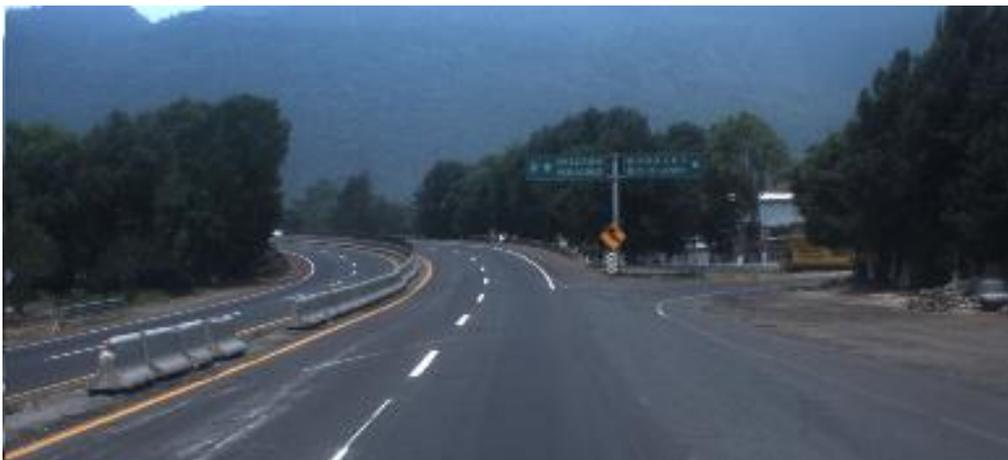
- La figura 2.7 ilustra la imagen correspondiente a la carretera multicarril Cd. Mendoza-Córdoba, en el km 263+260; en este sitio se encuentra el acceso hacia Nogales y Río Blanco. Debido a los accesos con los que cuenta este lugar, se generan interferencias con el tránsito y originan bastantes choques, además vemos la presencia de la barrera central de concreto bastante destruida y es inexistente en un segmento de esta, lo cual representa un problema en su infraestructura que genera conflictos de seguridad vial.

**Figura 2.7 Presencia de barrera de concreto en la faja separadora central muy destruida y en segmentos inexistente en el km. 263+260.**

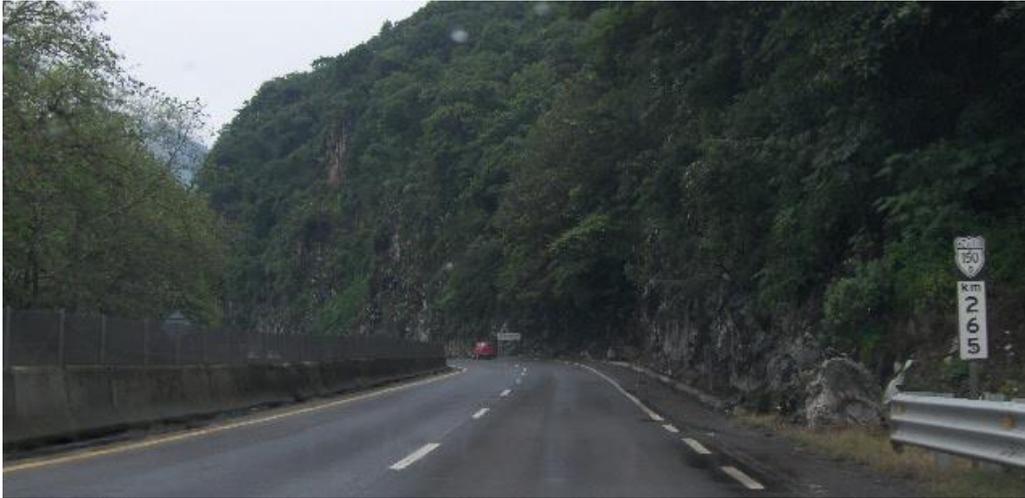
cuerpo B en dirección hacia Cd. Mendoza; además de esto, en el cuerpo A - debido al talud lateral tan pronunciado que aparece al fondo de la imagen- constatamos la presencia de bastantes derrumbes; y, al encontrar fragmentos de roca en el pavimento durante la circulación de los vehículos, esto representa un grave problema que genera en un determinado momento grandes conflictos en la seguridad vial.

**Figura 2.8 Presencia de impactos en la barrera central de concreto en el km. 265+100 y derrumbes al fondo debido al talud pronunciado.**

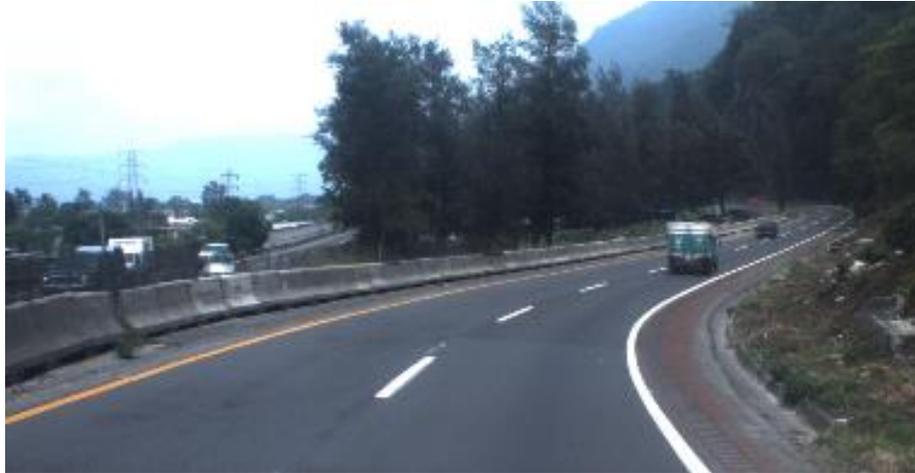
**Figura 2.9** Curva circular inversa en el km. 267+500 y derrumbes al fondo debido al talud pronunciado.

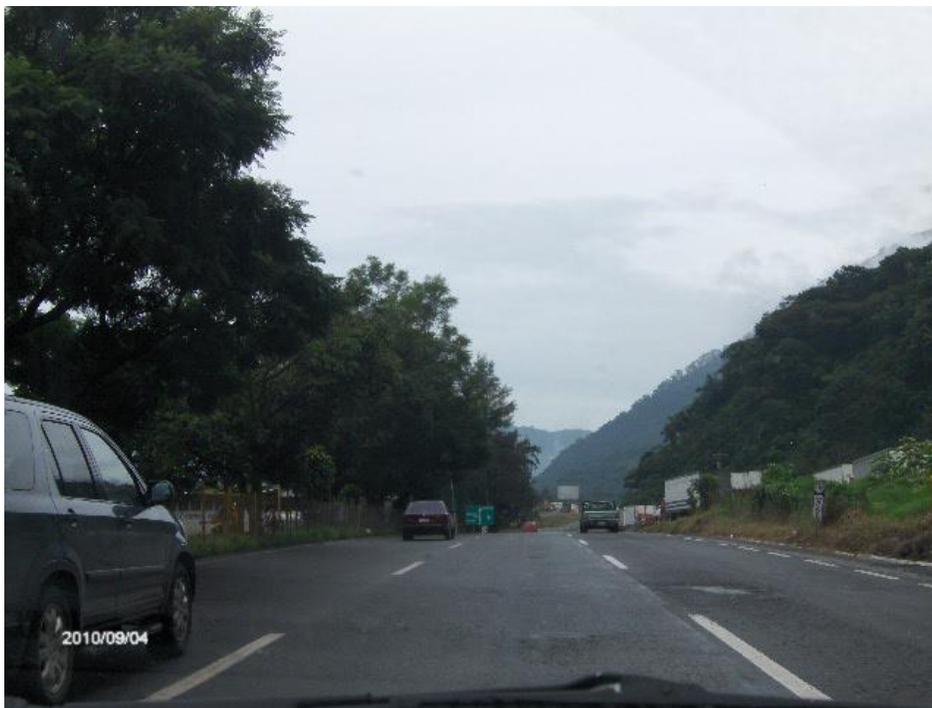
- En la figura 2.10 vemos la imagen correspondiente a la carretera multicarril Cd. Mendoza-Córdoba, en el sitio km 267+900, donde podemos apreciar tres carriles, ya que el del lado izquierdo, corresponde con un carril de aceleración para incorporación de los vehículos que circulan por el acceso que está en la faja separadora central en dicho sitio, al sentido A del tramo carretero; esto representa un grave problema de seguridad vial, ya que estos tienen que incorporarse en el carril de alta velocidad lo que comúnmente ocasiona choques. También existe un entrecruzamiento de vehículos más adelante donde podemos apreciar la señal informativa, ya que en dicho punto existe un retorno hacia el cuerpo B, lo que conlleva un aumento en el riesgo de accidentes; es decir, en este pequeño segmento hay un primer movimiento de divergencia, seguido por uno de convergencia, lo que aumenta el riesgo de accidentes en el sitio.

**Figura 2.10** Carril de aceleración debido a acceso en la faja separadora central en el km 267+900.

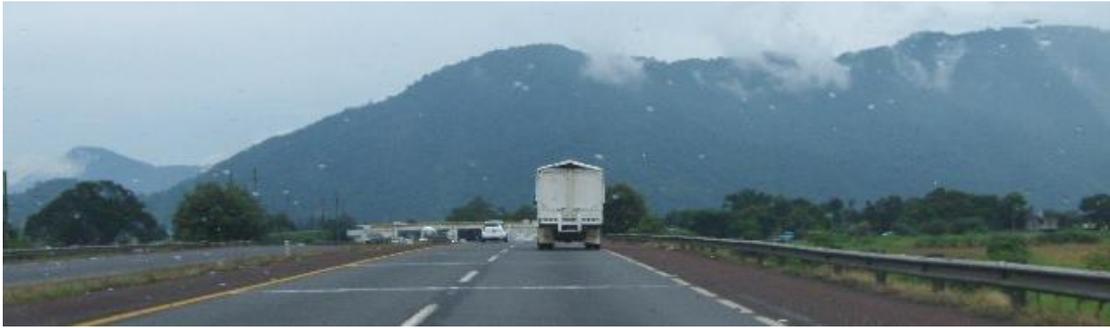
izquierda (con un grado de curvatura de  $4^{\circ}10'$ ) terminan por estrellarse en la base derecha del puente.

**Figura 2.11 PSV con problemas de choques contra su base derecha por exceso de velocidad de los vehículos en el km 272+000.**

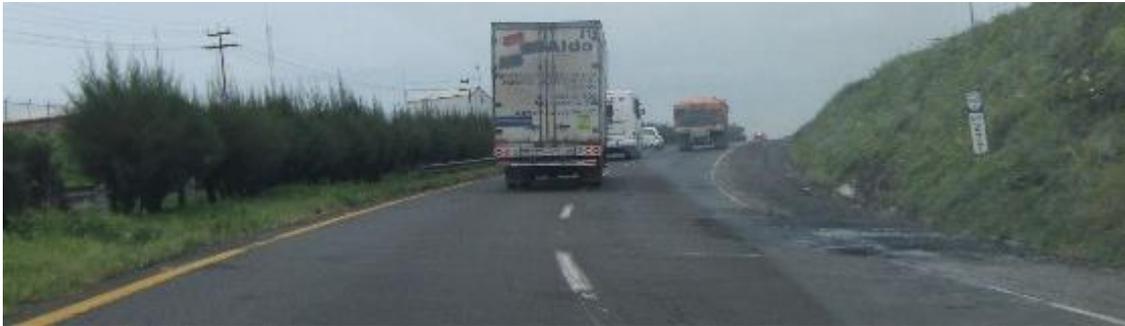
- La figura 2.12 ilustra la imagen correspondiente a la carretera multicarril Cd. Mendoza-Córdoba, en el km 277+000; en este sitio se puede observar que comienza la barrera de seguridad izquierda en la faja separadora central inadecuadamente, ya que en lugar de beneficiar al usuario brindado una adecuada seguridad vial lo perjudica ya que su inicio representa un objeto peligroso al paso de los vehículos por dicho punto. Nótese el mal estado del pavimento del carril derecho y del acotamiento.

**Figura 2.12 Inadecuado comienzo de la barrera de seguridad en la faja central, en el km 277+000.**

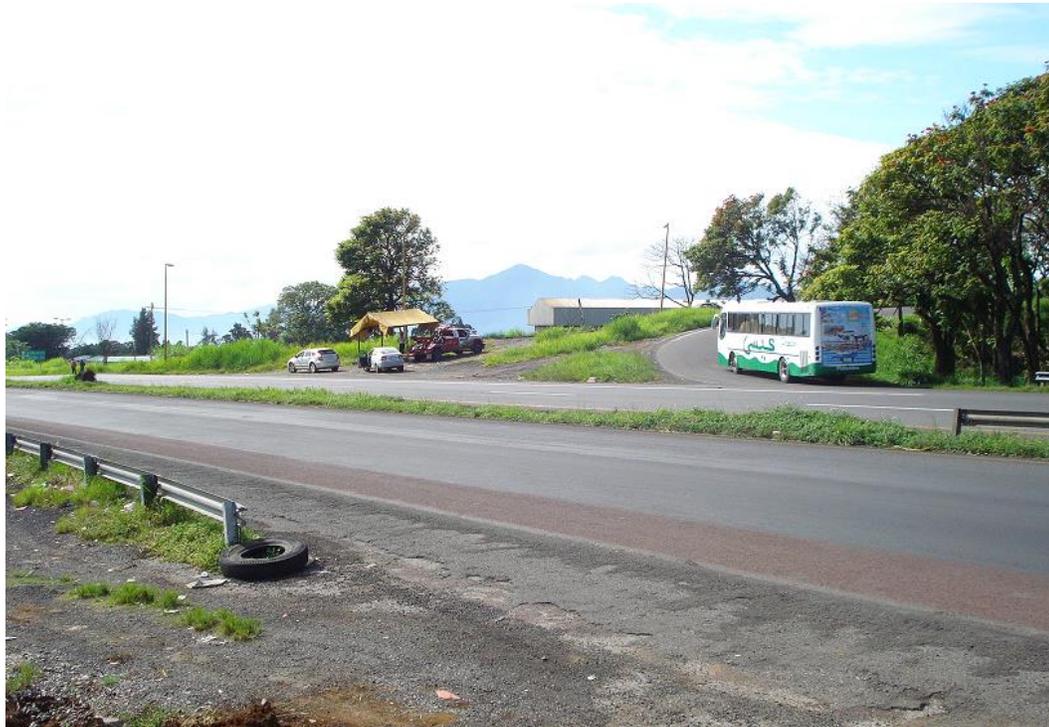
graves problemas de seguridad vial, además de que el estacionamiento provisional existente induce problemas de fricción lateral a los vehículos que transitan por la carretera.

**Figura 2.13 Gasa de salida y estacionamiento irregular en el derecho de vía en el km 291+750.**

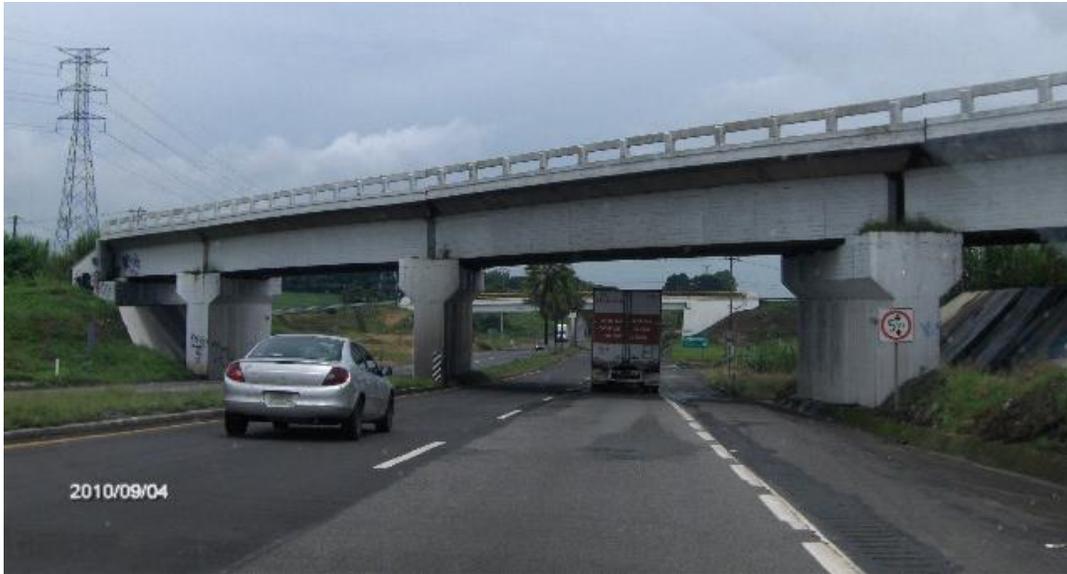
- En la figura 2.14 vemos la imagen correspondiente a la carretera multicarril Cd. Mendoza-Córdoba, en el km 295+800; en este sitio podemos observar que se encuentra un Paso Superior Vehicular (PSV) que, en sus pilas, no cuenta con la adecuada protección de barreras y amortiguadores de impacto ni con la señalización para advertir al usuario de la presencia de estas, principalmente en la noche, cuando la visibilidad del usuario del vehículo se ve reducida; lo que aumenta el peligro y disminuye la seguridad vial al transitar por dicha carretera.

**Figura 2.14 Pilas de puente sin señalización adecuada, en el km 295+800.**

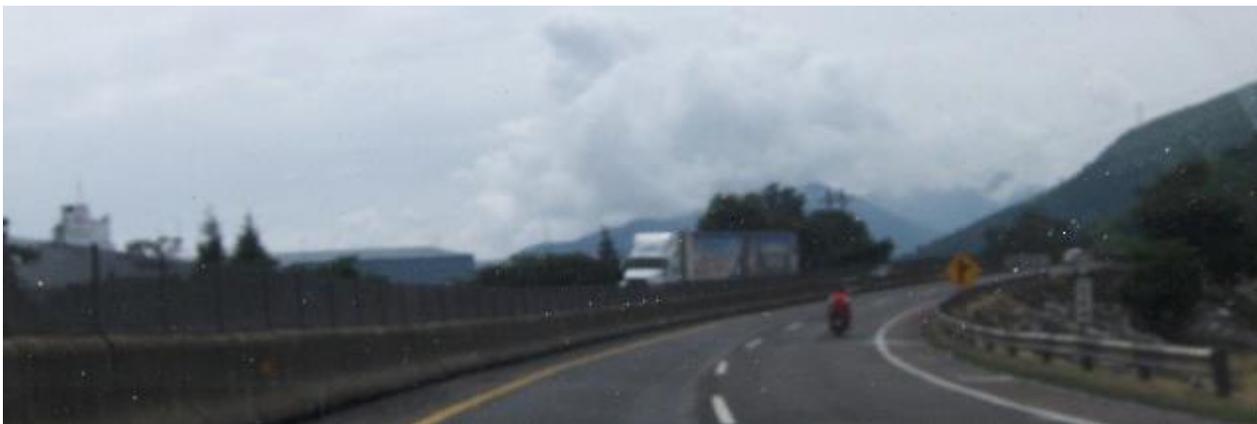
- Las figuras 2.16 y 2.17 ilustran las imágenes correspondientes a la carretera multicarril Cd. Mendoza-Córdoba, en los kilómetros 264+000 y 267+000, respectivamente; en estos sitios podemos observar un mal comienzo de la barrera de seguridad derecha, y esto conlleva a que en dichos puntos se disminuya la seguridad vial, ya que esto es causa de peligro para el usuario.

**Figura 2.16 Barrera de seguridad derecha con inadecuado comienzo, en el km 264+000.**

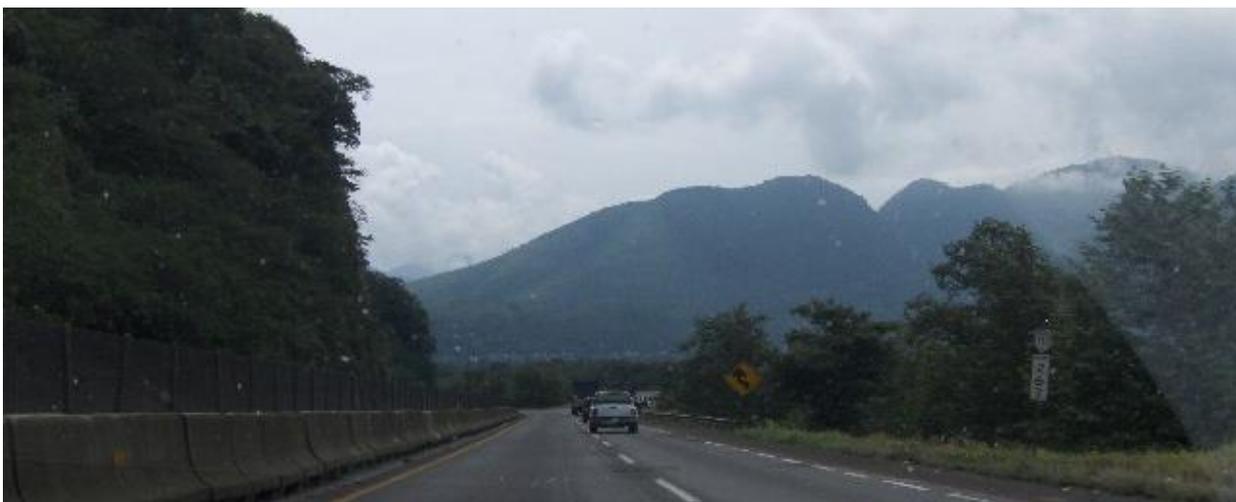
**Figura 2.17 Barrera de seguridad derecha con inadecuado comienzo, en el km 267+000.**

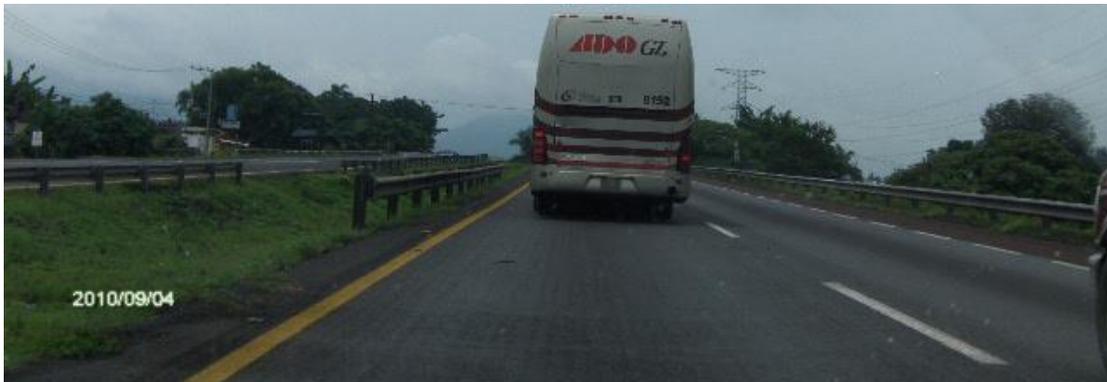
- En la figura 2.19 apreciamos la imagen correspondientes a la carretera multicarril Cd. Mendoza-Córdoba, en el km 288+000; en este sitio podemos observar un mal comienzo de la barrera de seguridad que se encuentra en la faja separadora central; por lo que en dicho punto se ve disminuida la seguridad vial, ya que esto es causa de peligro para el usuario.

**Figura 2.19 Barrera de seguridad en la faja separadora central con inadecuado comienzo, en el km 288+000.**

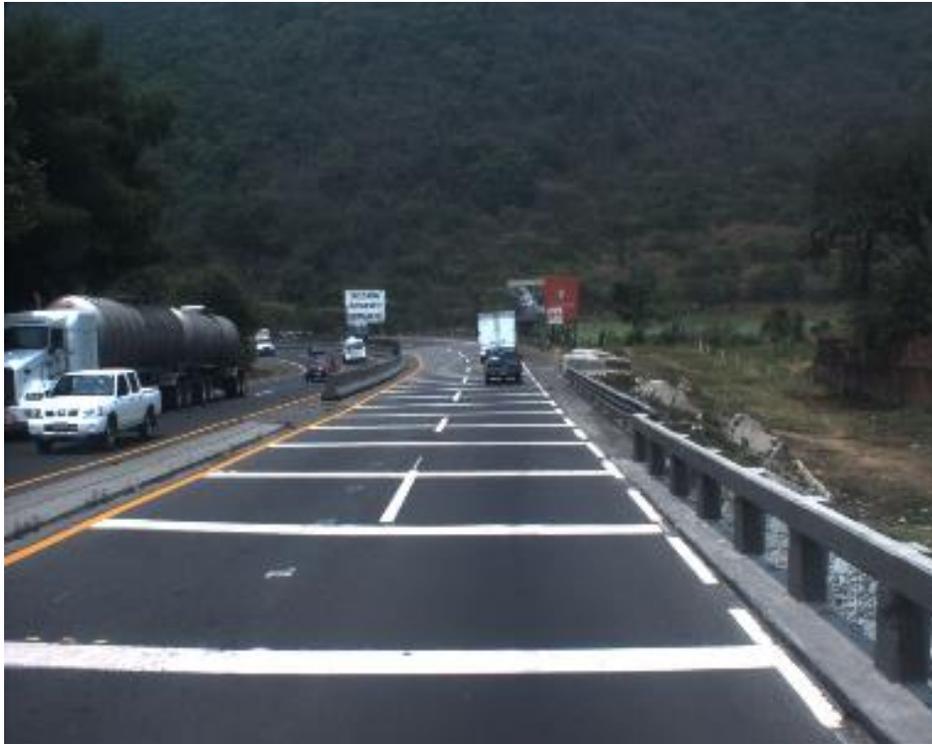
- En la figura 2.20 vemos la imagen correspondiente a la carretera multicarril Cd. Mendoza-Córdoba, en el km 264+800; en este sitio existe una curva izquierda, en la que -como es posible apreciar- la barrera central de concreto se encuentra destruida debido a impactos de vehículos que van por el cuerpo B en dirección hacia Cd. Mendoza; además de esto, en el cuerpo A, la defensa metálica también muestra impactos y es inexistente en un segmento; lo cual representa un problema en la infraestructura, que eventualmente genera conflictos de seguridad vial.

**Figura 2.20 Presencia de barrera central de concreto en un segmento inexistente, en el km. 264+800 y defensa metálica lateral derecha con impactos.**

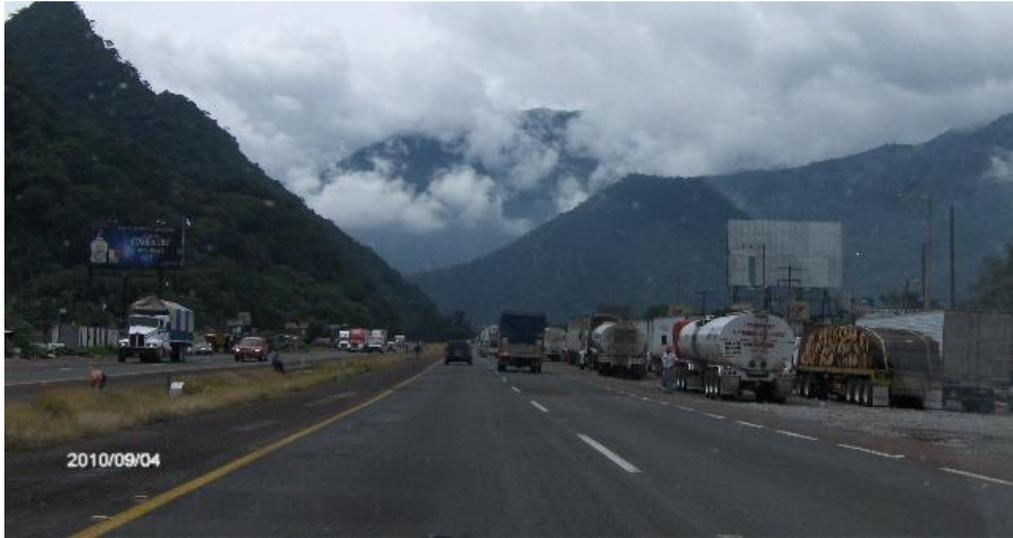
en dicho lugar; al contrario, viene a representar un gran peligro, al ocasionar problemas de seguridad vial.

**Figura 2.21 Paradero de vehículos principalmente pesados y cruce inadecuado de peatones en el km 268+600.**

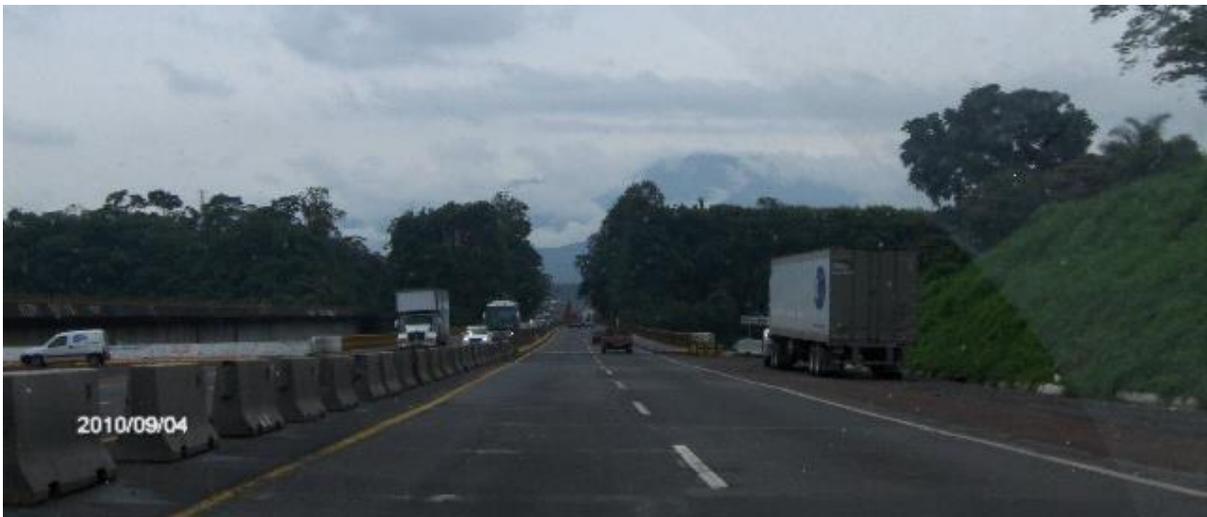
**Figura 2.22 Estacionamiento temporal lateral derecho y barrera de concreto en la faja central sin interconectar, en el km 285+000.**

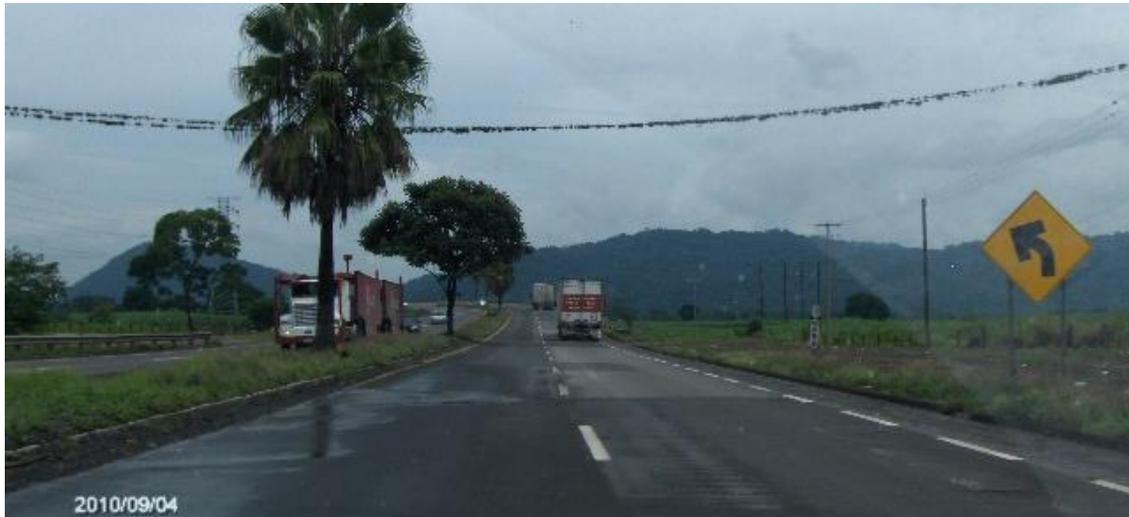
- En la figura 2.23 vemos la imagen correspondiente a la carretera multicarril Cd. Mendoza-Córdoba, en el km 296+000; en este vemos que en la faja separadora central se encuentran ubicados árboles con un tronco de diámetro bastante amplio, que representa un objeto peligroso al momento en que los usuarios transitan por la vía, pues disminuye la seguridad vial de esta carretera. Como podemos apreciar, esto vendría a representar un problema de seguridad vial en ambos sentidos, tanto en el “A” como en el “B”.

**Figura 2.23 Árboles con troncos gruesos que representan objetos peligrosos para la seguridad vial de los usuarios, en el km 296+000.**

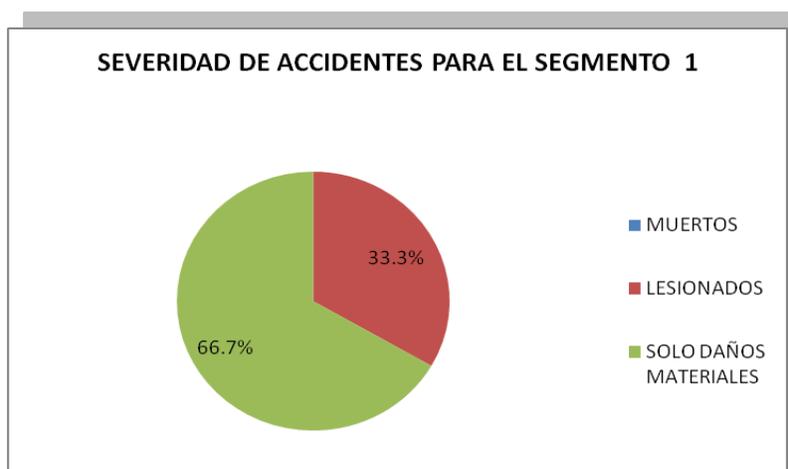
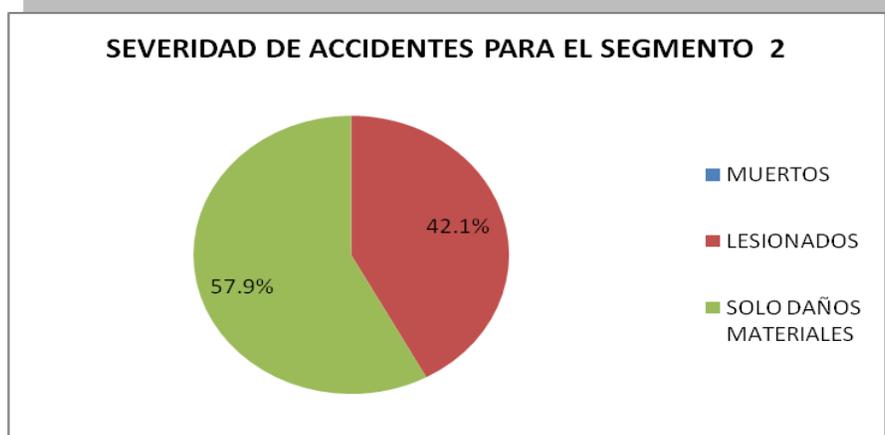
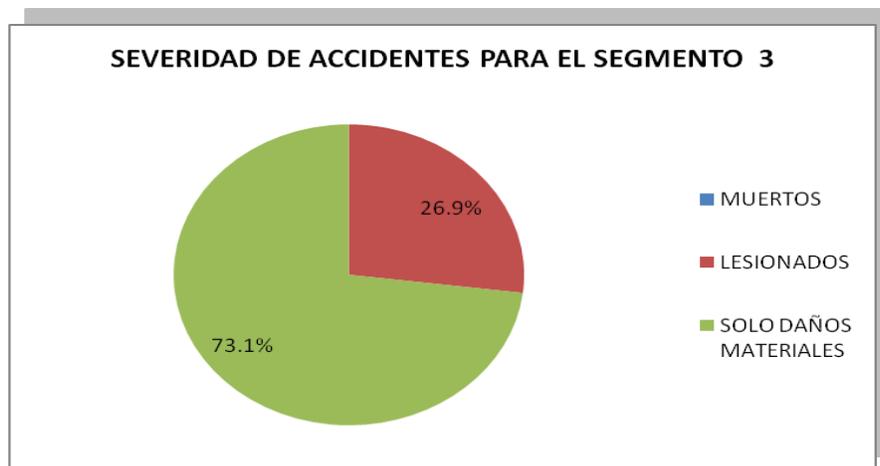
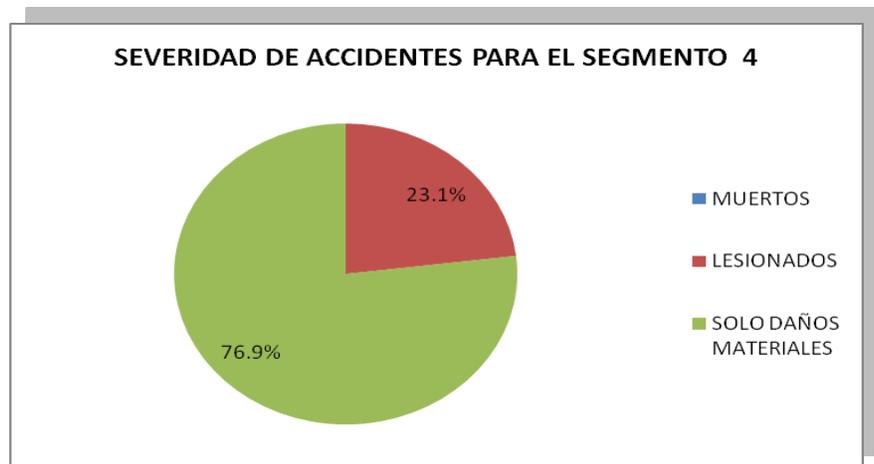
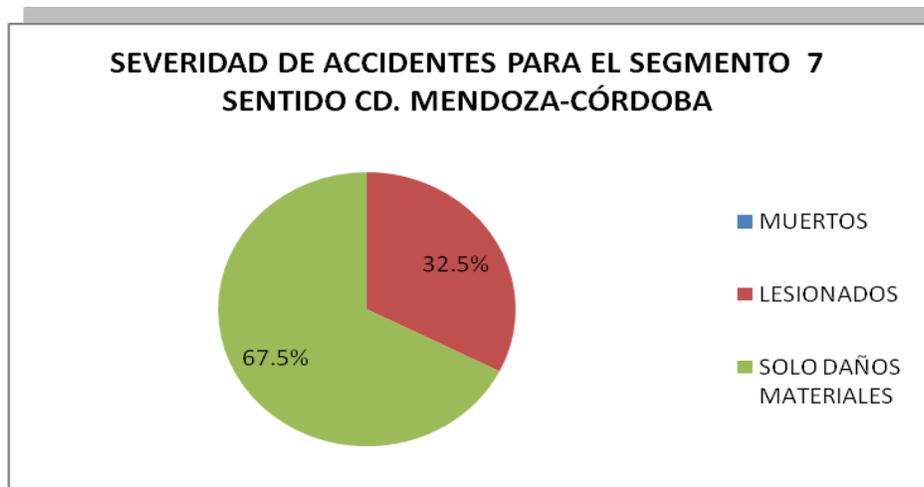
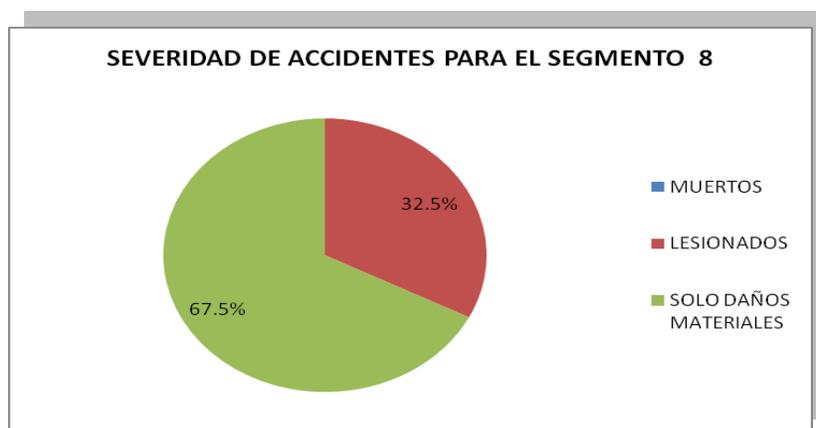
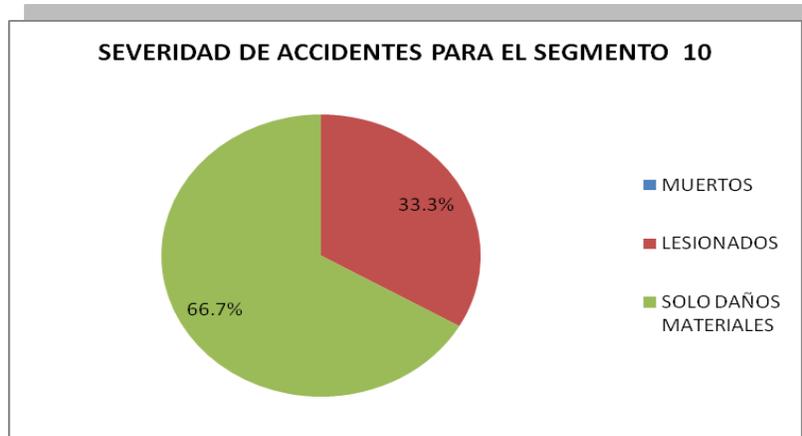
En las gráficas 3.1, 3.2, 3.3, 3.4, 3.7, 3.9 y 3.11, podemos apreciar cómo en la mayor parte de los accidentes, según su severidad, afortunadamente sólo se presentaron daños materiales; en las 3.5, 3.6, 3.10 presentamos en la mayor parte sólo daños materiales pero ya con la presencia de muertos en estos segmentos, mientras que en la gráfica 3.8, se presentan mayor número de accidentes con lesionados, así como uno con presencia de muertos.

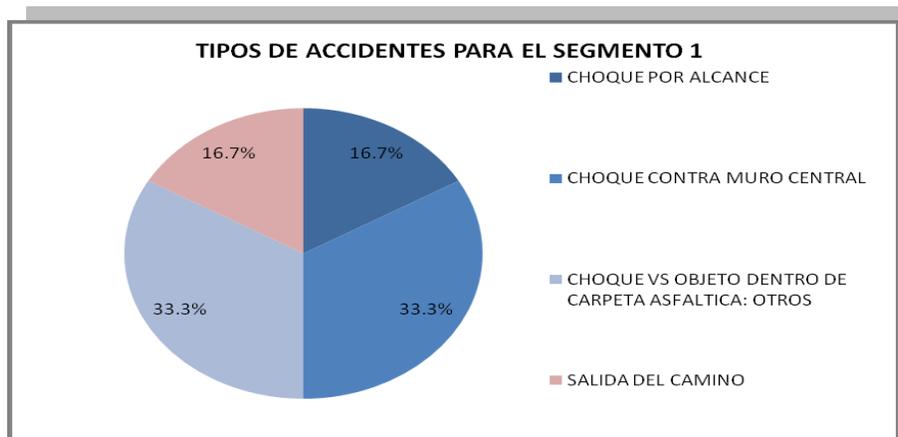
En la gráfica 3.12 podemos apreciar que para el Segmento 1 se presentan un mayor número de accidentes por choque contra muro central, lo que conlleva muchas ocasiones a que el vehículo se salga del camino y choque contra un objeto dentro de carpeta asfáltica. Además de acuerdo con la información de accidentes con que contamos, la mayor parte de los accidentes se presentan de día, y el automóvil resulta ser el vehículo mayormente involucrado en estos.

**Gráfica 3.12 Tipos de accidentes para el segmento 1.**

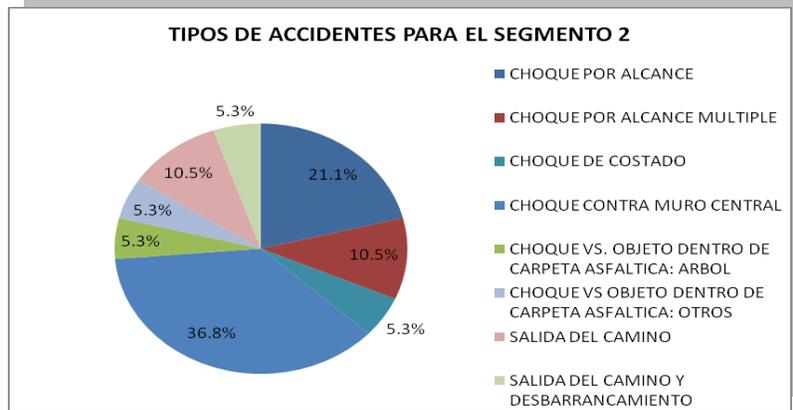
En la gráfica 3.13 podemos apreciar que para el Segmento 2, el choque contra muro central representa el tipo de accidente con más frecuencia; en la mayoría de este tipo, el vehículo se sale posteriormente del camino, o incluso puede llegar a volcar sobre la carpeta asfáltica. Además de acuerdo con la información de accidentes con que contamos, la mayor parte de los accidentes se presentan de día, y el automóvil resulta ser el vehículo mayormente involucrado en estos.

**Gráfica 3.13 Tipos de accidentes para el segmento 2.**

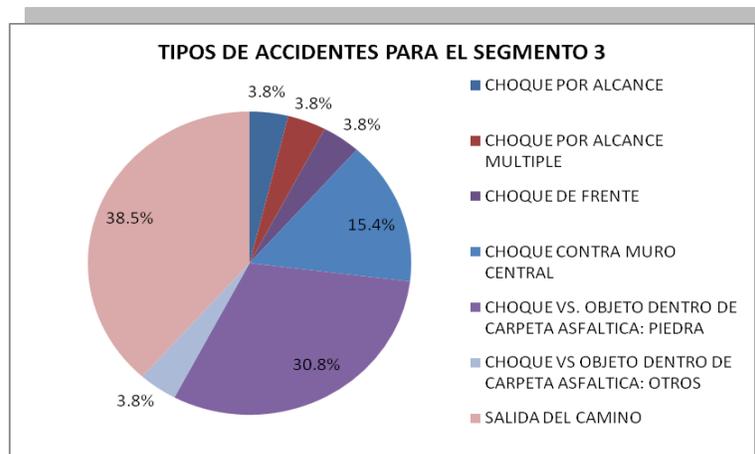
En la gráfica 3.14 podemos apreciar que para el Segmento 3, la salida del vehículo del camino, representa el tipo de accidente con mayor incidencia; y posteriormente de la salida, se puede producir una volcadura fuera de la carpeta asfáltica, o el choque del vehículo contra un objeto, en este caso el talud. Además, de acuerdo con la información de accidentes que existe, la mayor parte de los accidentes se presentan de día, y el automóvil resulta ser el vehículo mayormente involucrado en estos.

**Gráfica 3.14 Tipos de accidentes para el segmento 3.**

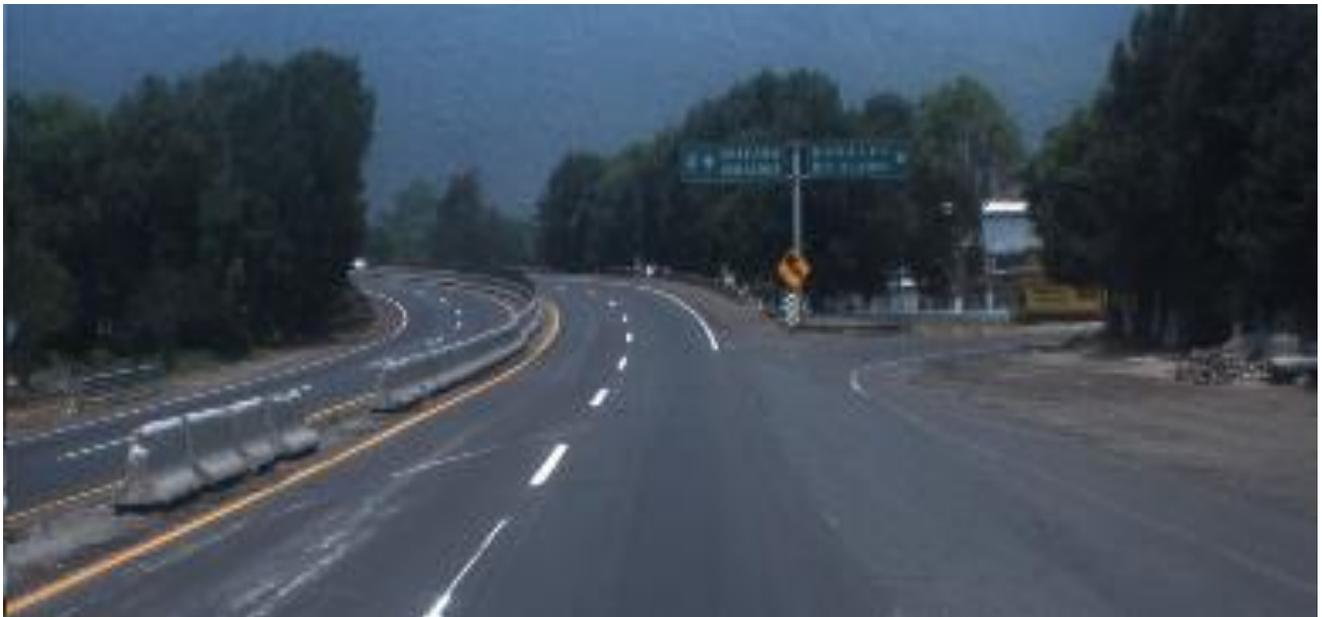
- Los módulos de la barrera central de concreto se encuentran impactados y en algunos casos discontinuos, especialmente en la zona de entrecruzamiento; como se aprecia en la figura 3.1.

**Figura 3.1 Barrera central de concreto discontinua en el segmento 1.**

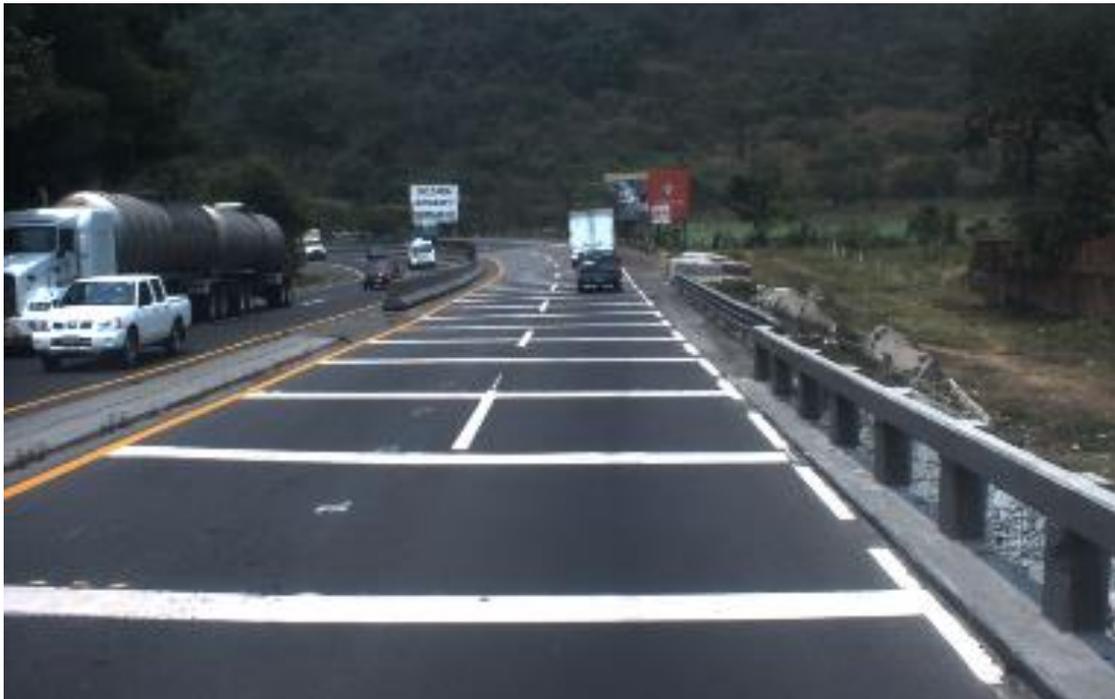
**Figura 3.2 Reducción de la sección transversal en el puente en el segmento 2.**

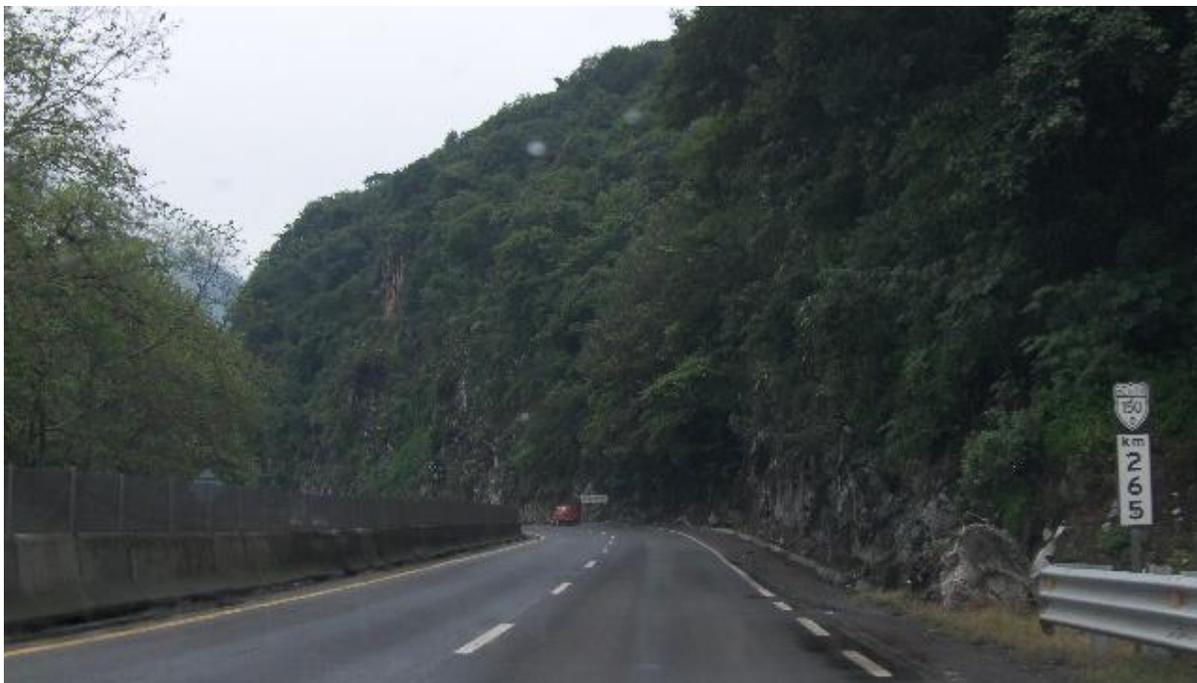
**Figura 3.3 Talud de corte en el segmento 3.**

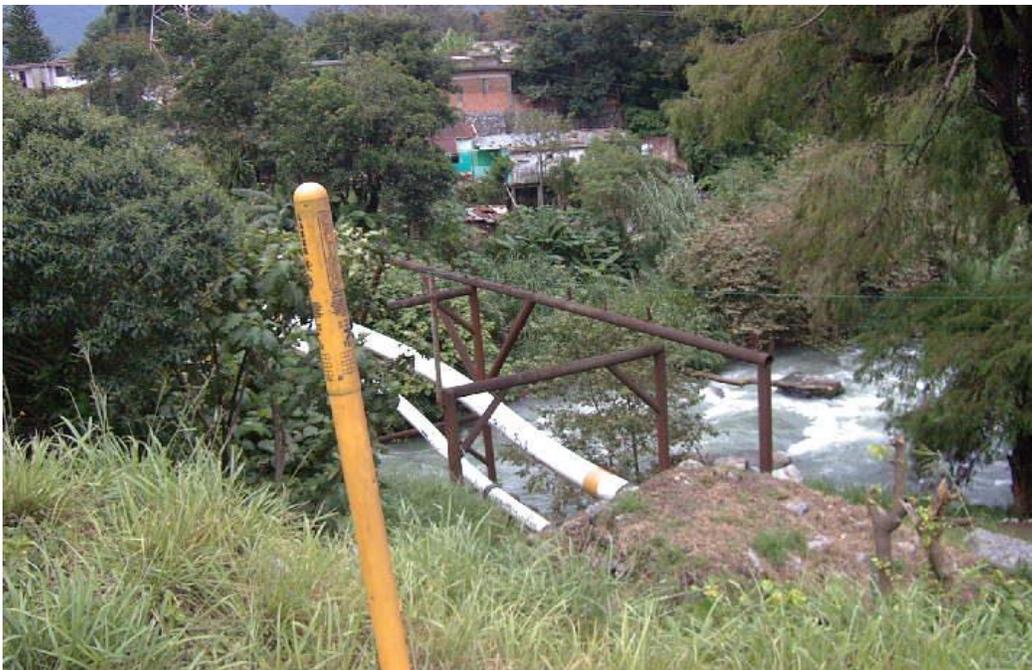
**Figura 3.4 Ductos de PEMEX que cruzan la autopista por debajo.**

- El segmento se ubica en curva horizontal derecha con un grado de curvatura de 6°00' aproximadamente, con una velocidad de proyecto de 60 km/h. pendiente vertical descendente, una parte de la sección transversal es en corte y posteriormente en balcón. El ancho de carriles se encuentra ligeramente por debajo de las dimensiones reglamentarias; asimismo, las dimensiones de los acotamientos no son lo suficientemente amplias.
- El segmento cuenta con sus respectivas obras de drenaje (cunetas y alcantarillas), pero una de esas alcantarillas no cuenta con protección alguna para evitar que los vehículos caigan en ella.
- Cabe señalar que en los límites del derecho de vía del cuerpo "A" se encuentran alojados ductos de PEMEX, los cuales cruzan por debajo de la autopista aproximadamente en el km 265+525 hacia el cuerpo "B" (véase figura 3.4).

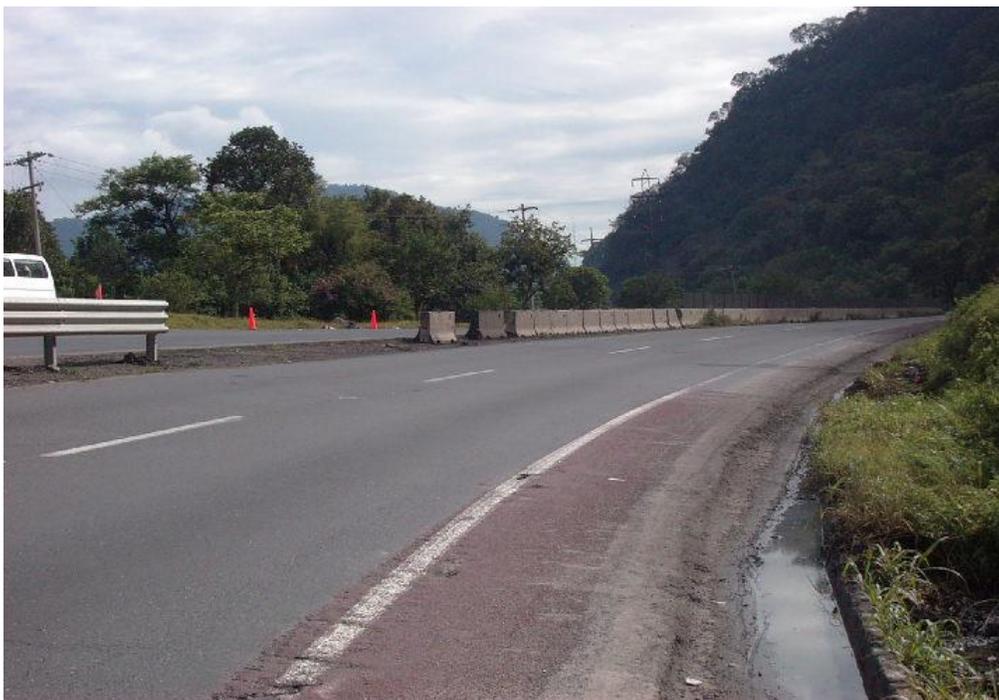
**Figura 3.5 Disposición y discontinuidad de las barreras centrales en el segmento 4.**
