INSTITUTO  
MEXICANO DEL  
TRANSPORTE

# **Gestión de alternativas de mejoramiento para el tramo Cd. Mendoza-Córdoba, utilizando el Manual de Seguridad Vial de la AASHTO 2010**

**Publicación Técnica No. 388  
Sanfandila, Qro., 2013**

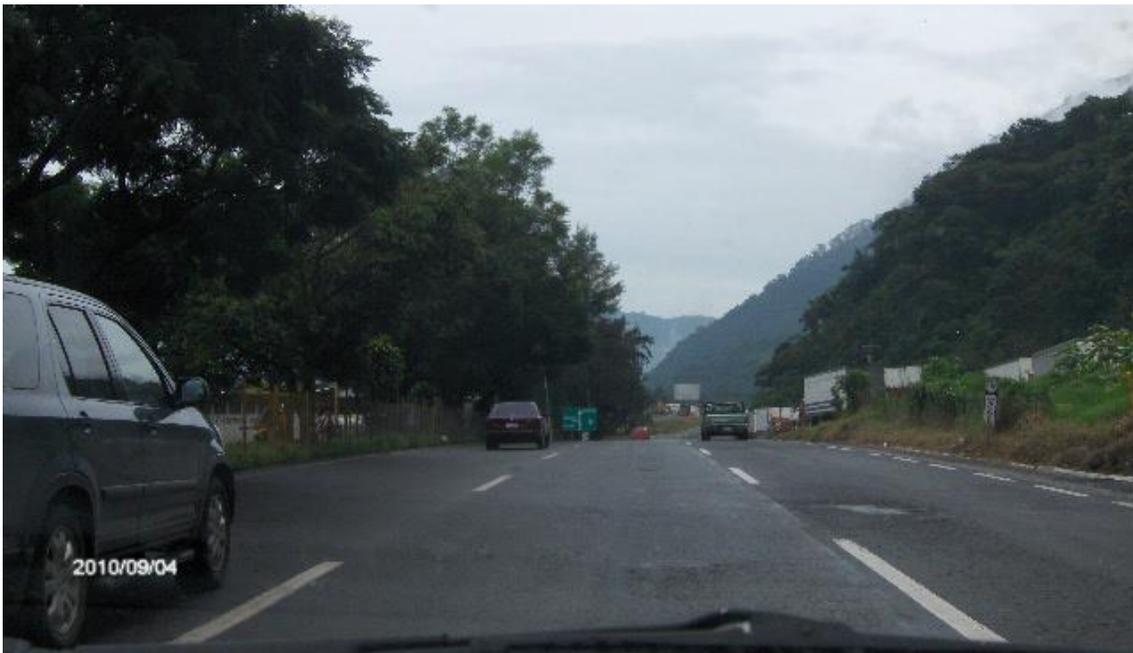
**Figura 3.6 Entrecruzamiento de vehículos en el segmento 5.**

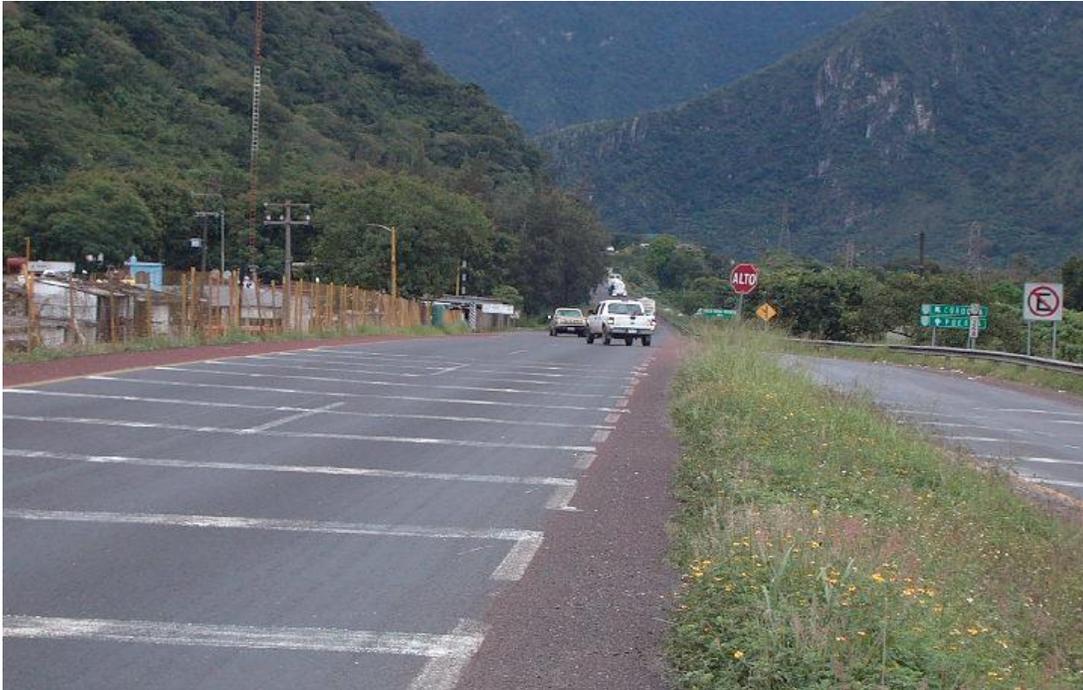
**Figura 3.7 Señalamiento horizontal en malas condiciones en el segmento 6.**

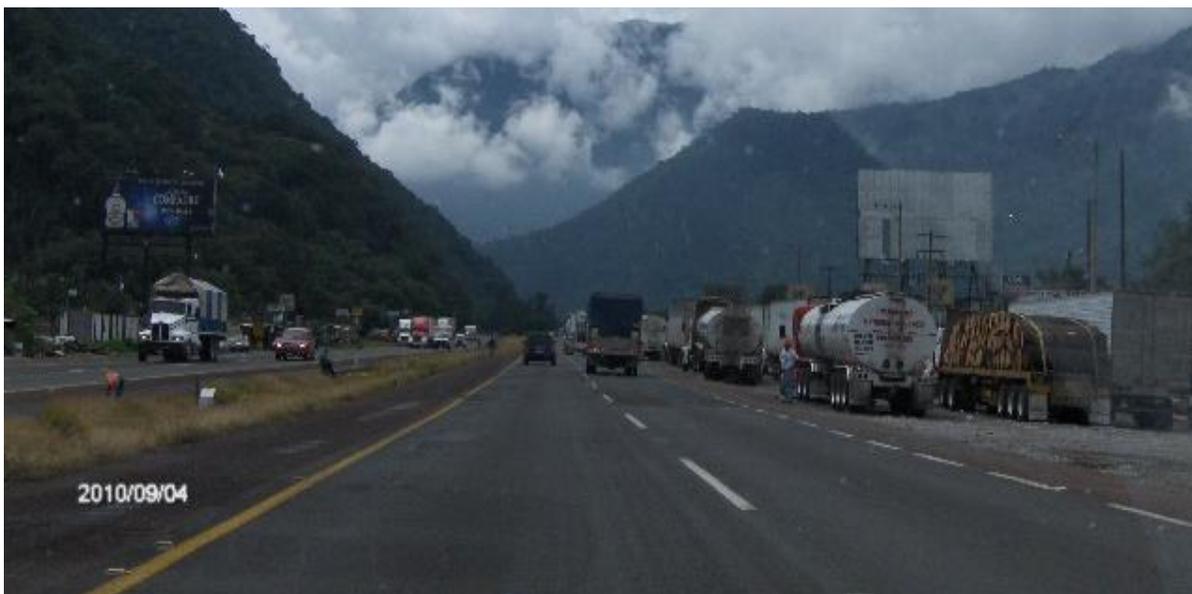
**Figura 3.8 Estacionamiento irregular de camiones de carga en el segmento 7.**

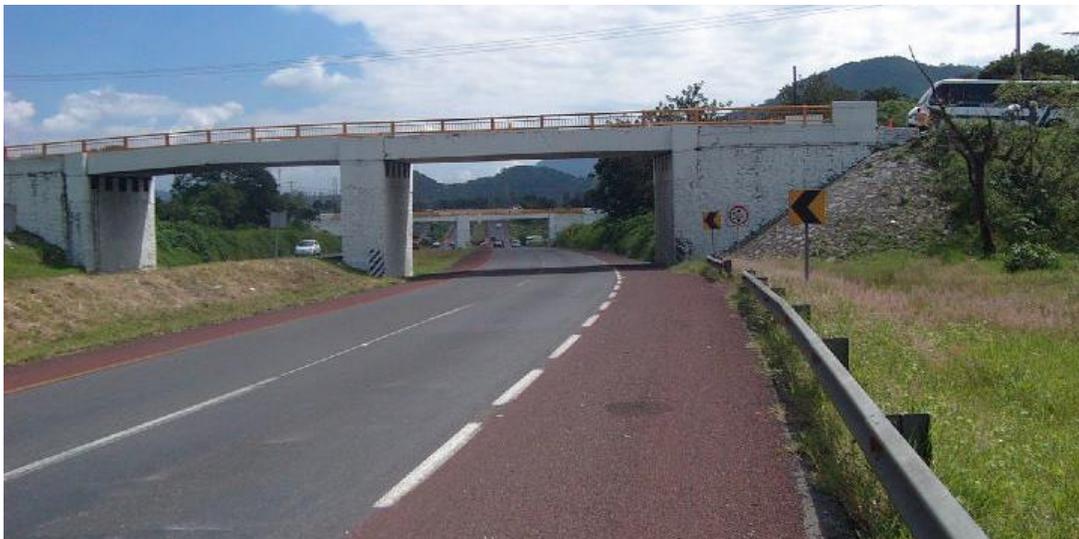
**Figura 3.9 La trayectoria en línea recta de los vehículos se proyecta hacia el estribo derecho del puente en el segmento 8.**

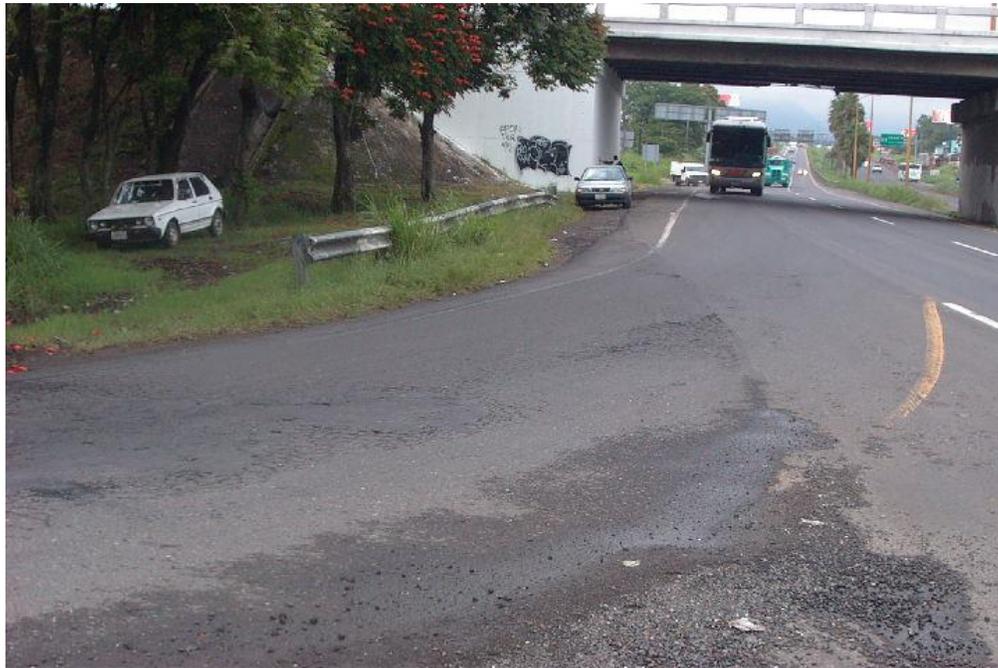
**Figura 3.10 Entrecruzamiento entre los vehículos que toman el ramal de salida hacia Córdoba y los que se incorporan a la autopista por el ramal de entrada.**

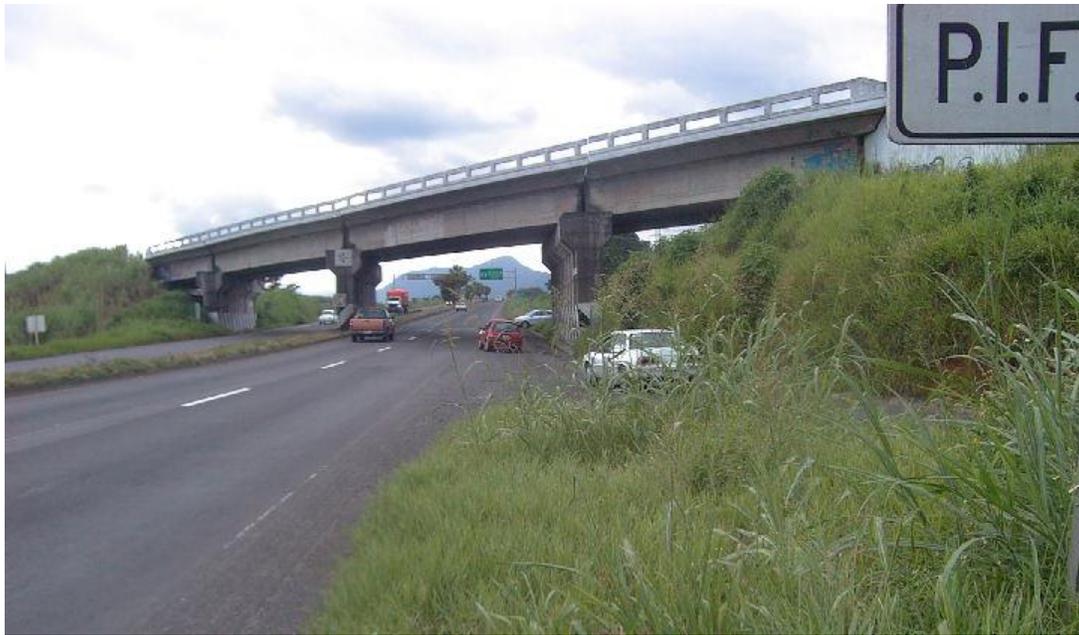
**Figura 3.11 Condiciones deficientes de la incorporación a la autopista en el segmento 10.**

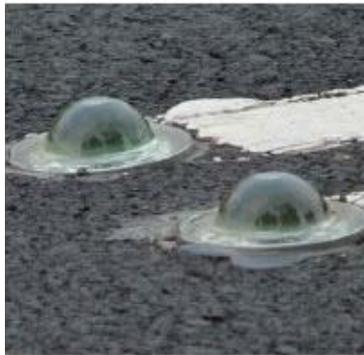
**Figura 4.2** Colocación de la vialeta de vidrio templado sobre pavimento asfáltico.

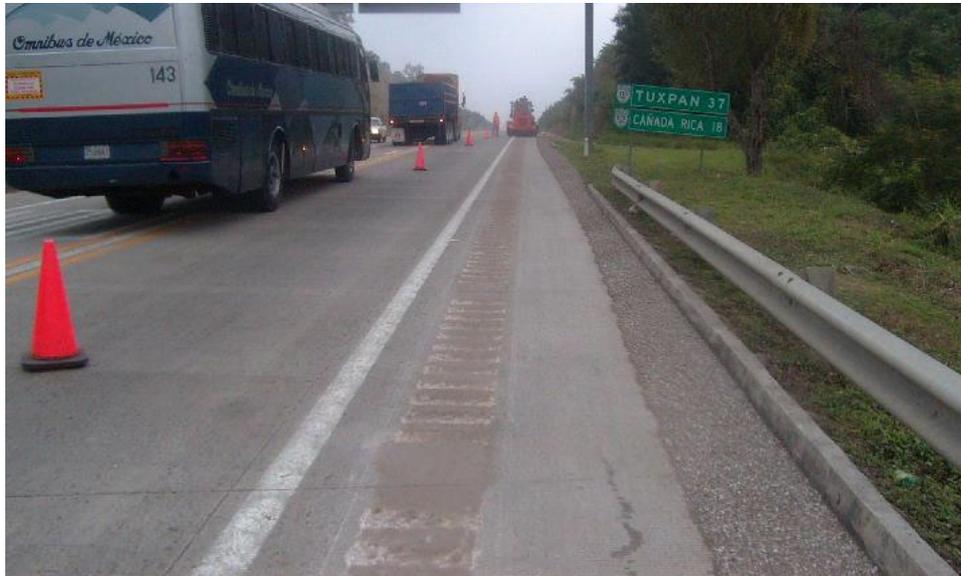
**Figura 4.4 Ubicación adecuada de la tiras de estruendo.**

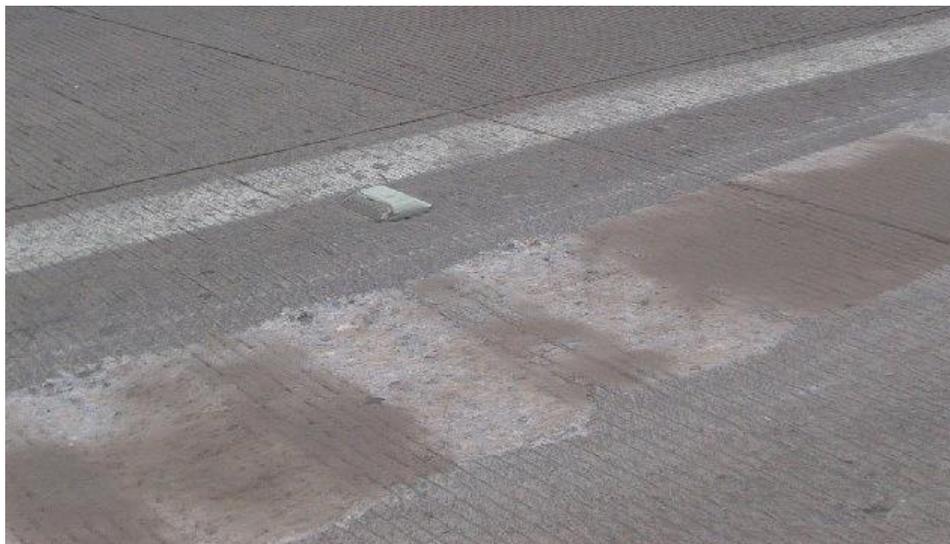
**Figura 4.5 Profundidad adecuada del ranurado del acotamiento para formar tiras de estruendo.**

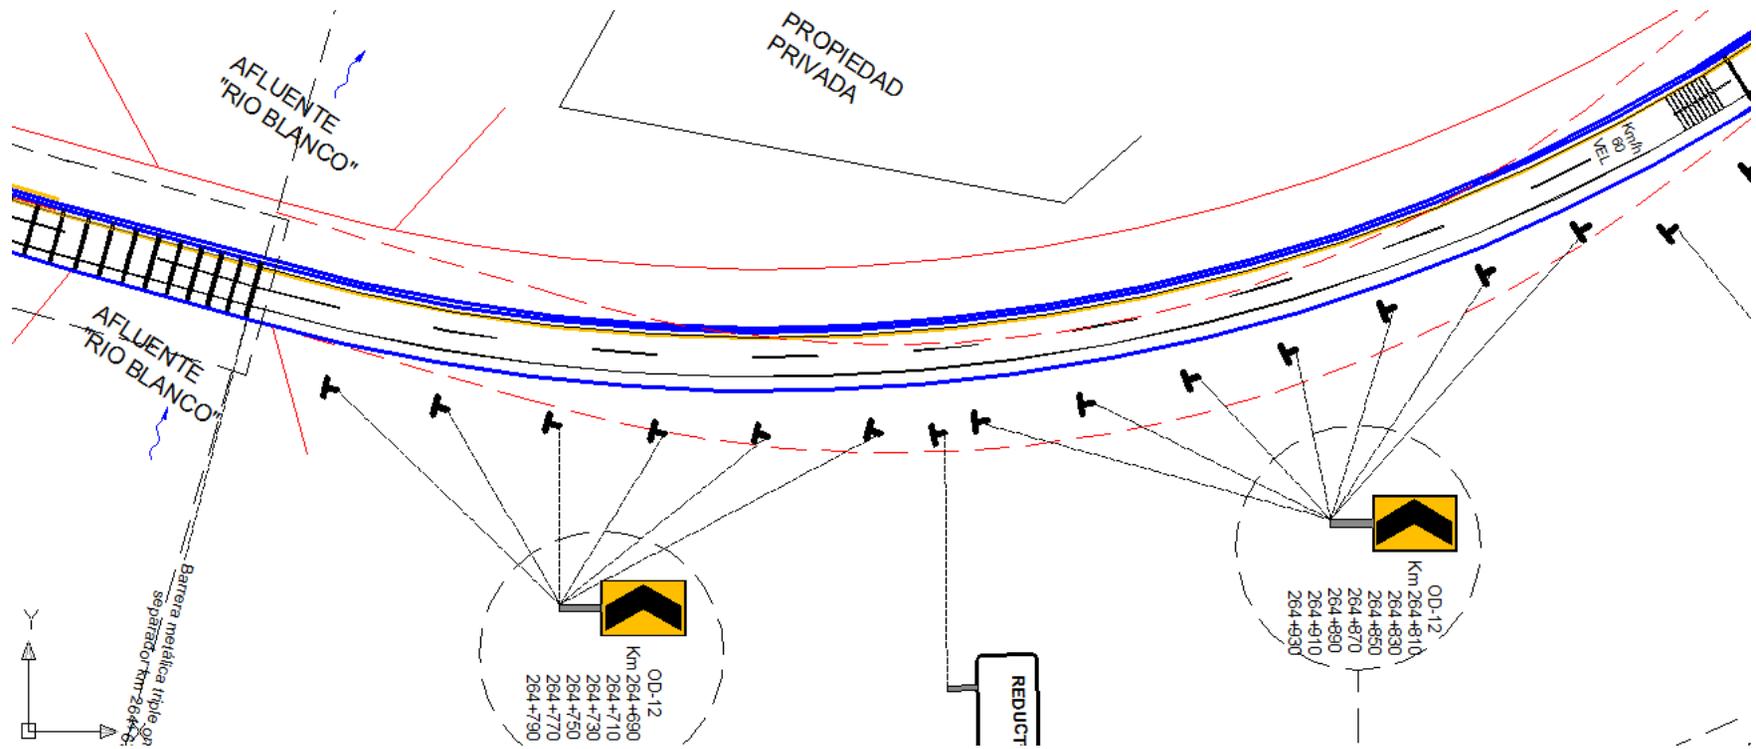
Figura 4.6 Modificación en el trazo de la curva izquierda del segmento 2, cambiando su grado de curvatura de  $5^\circ$  a  $3^\circ 15'$ .

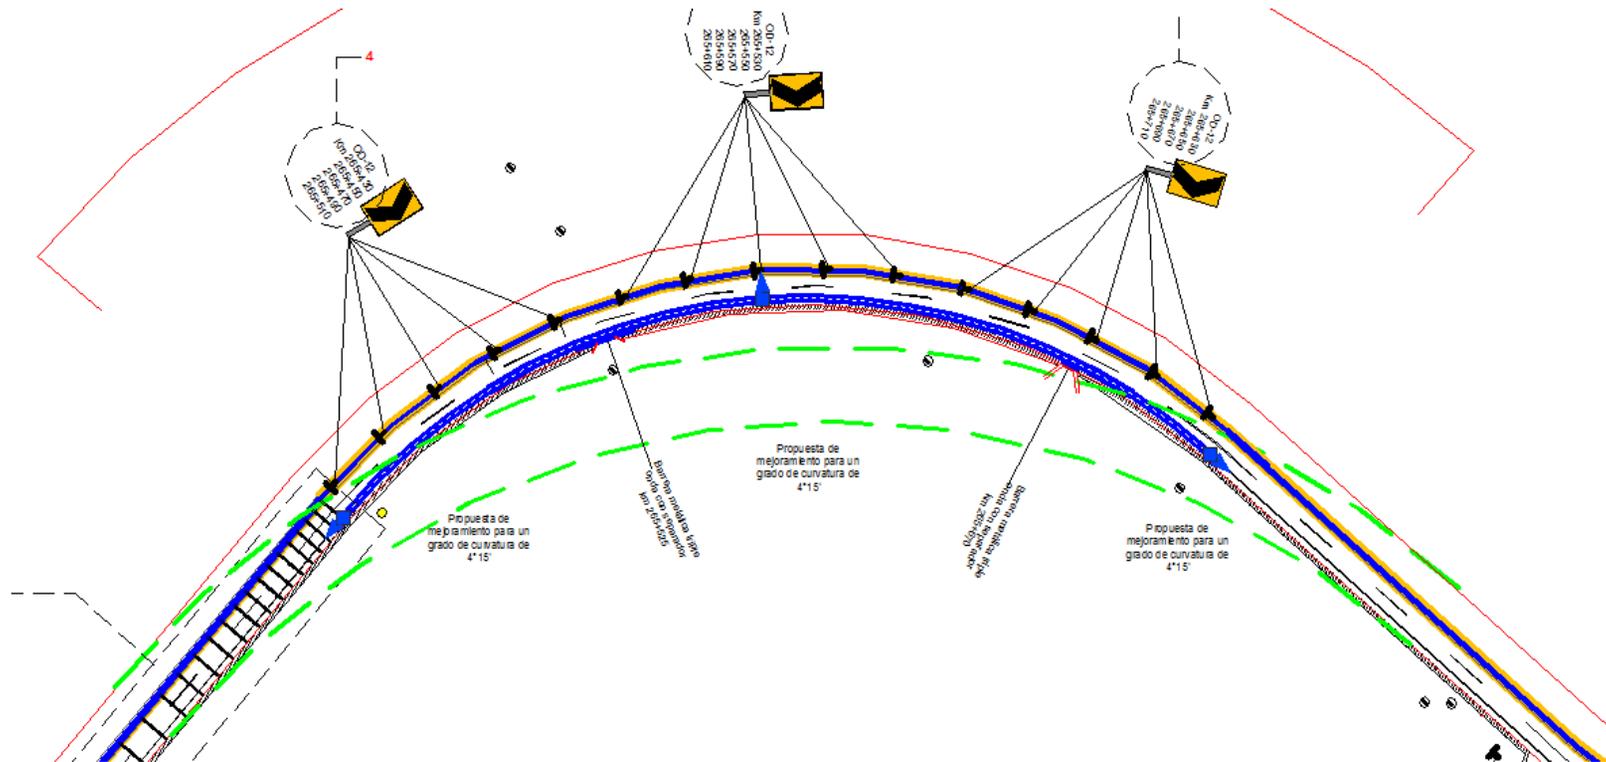
Figura 4.7 Modificación en el trazo de la curva derecha del segmento 4, cambiando su grado de curvatura de 6° a 4° 15'.

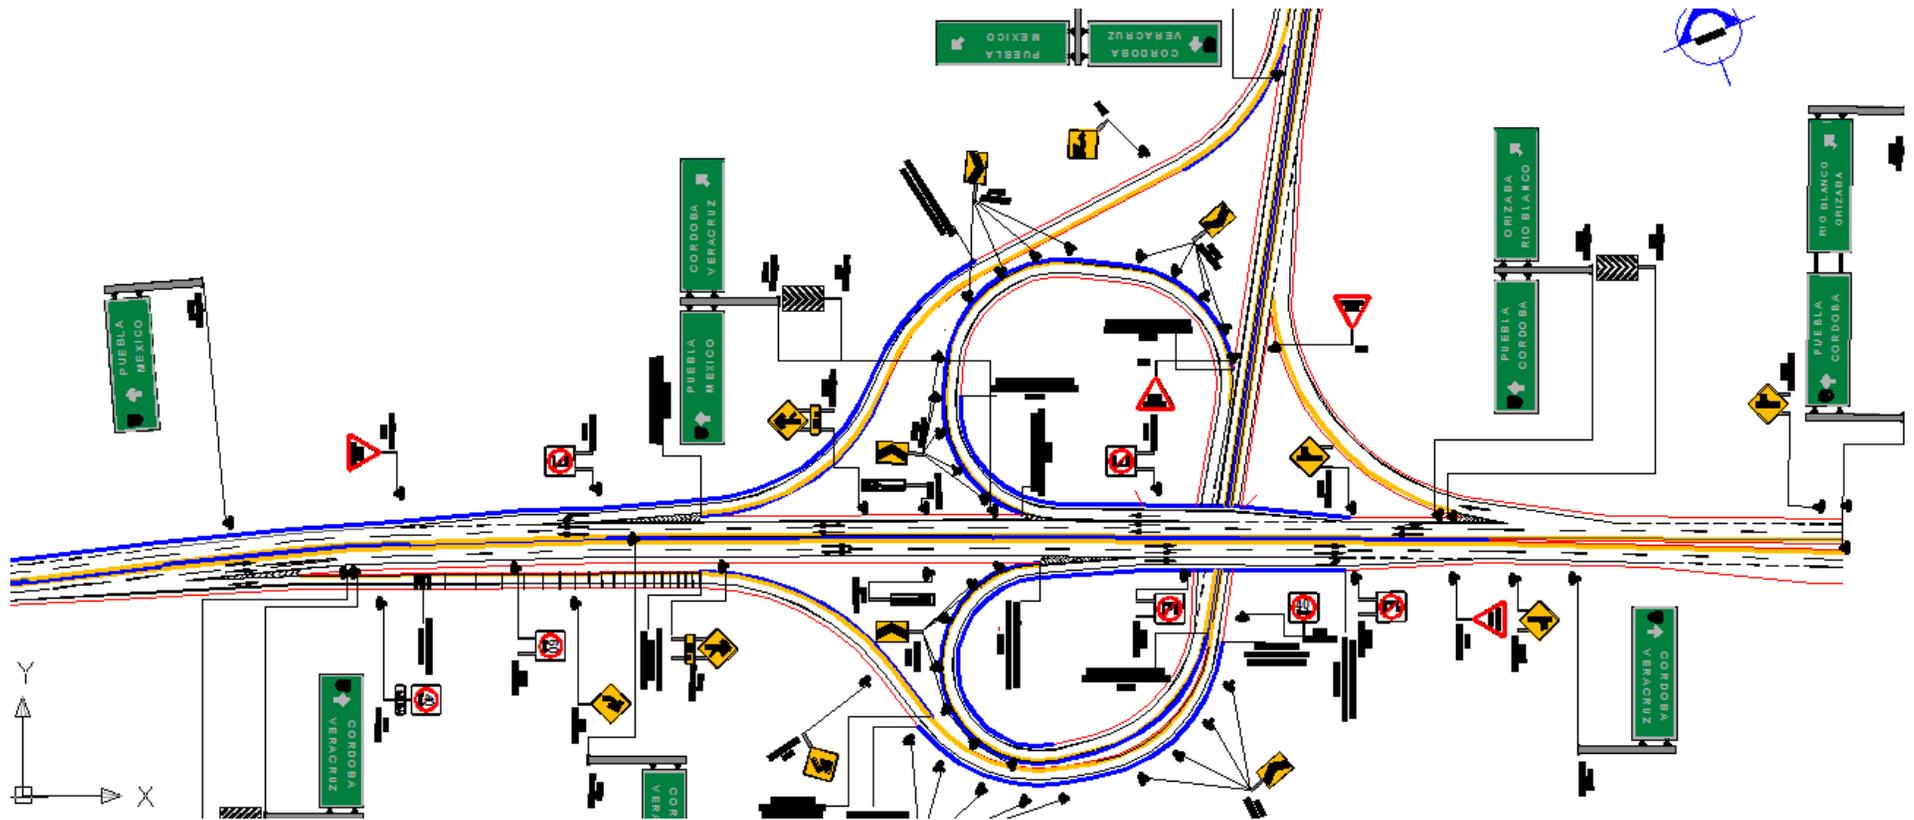
Figura 4.8 Proyección de distribuidor vial a Orizaba.

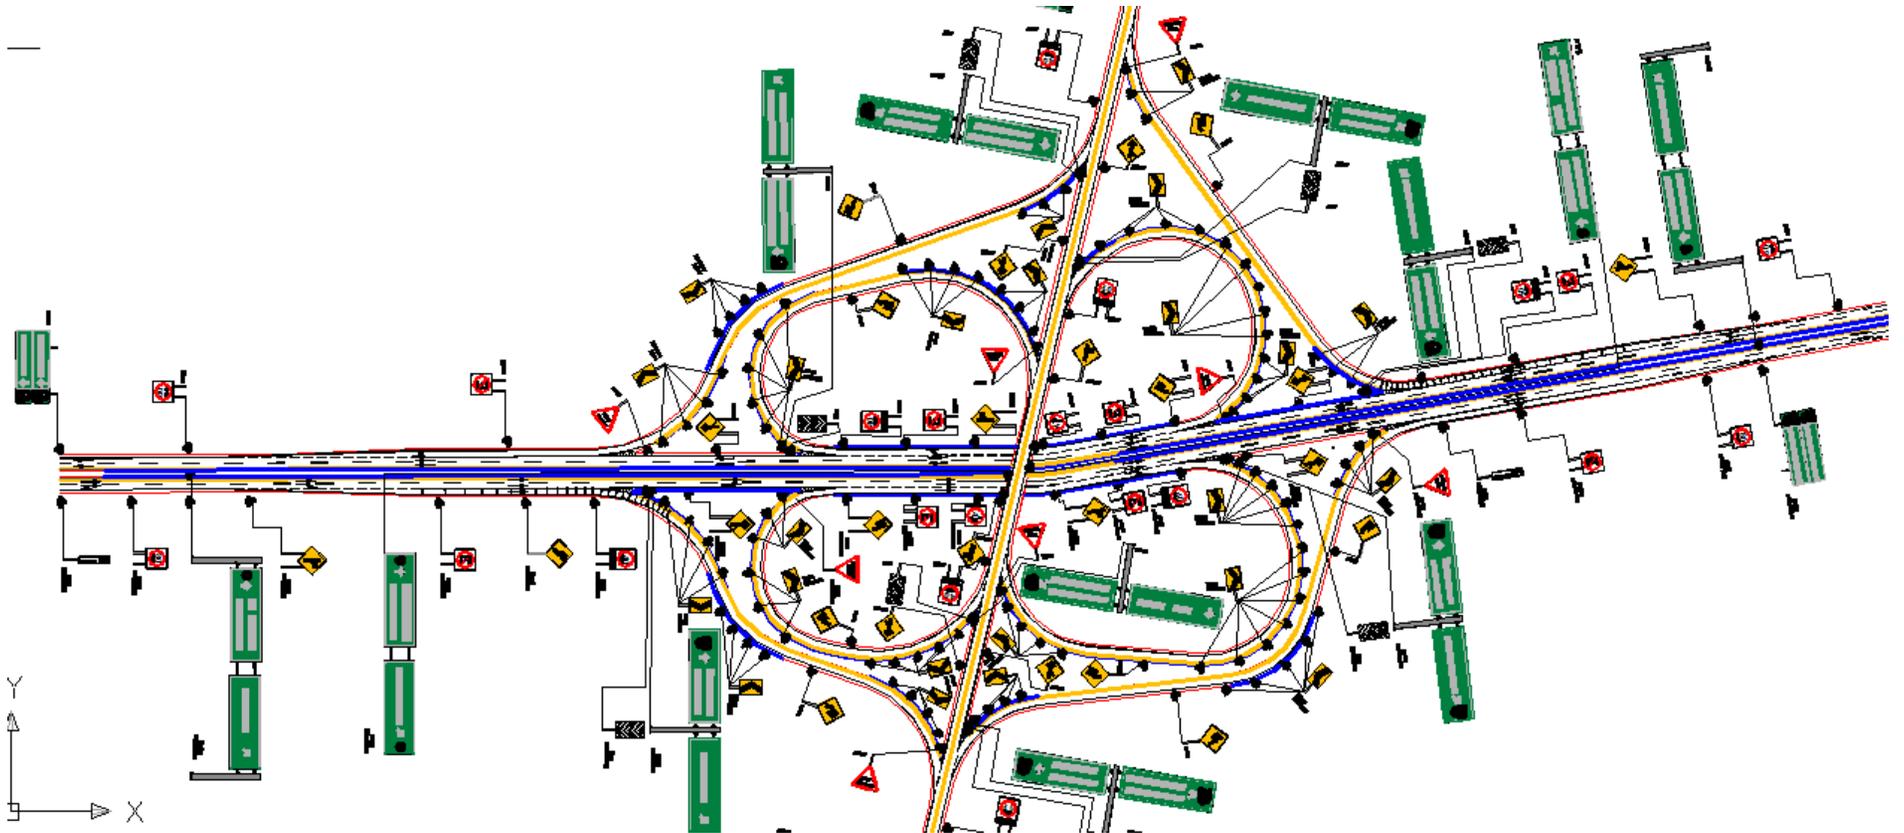
Figura 4.9 Proyección de distribuidor vial a Córdoba.

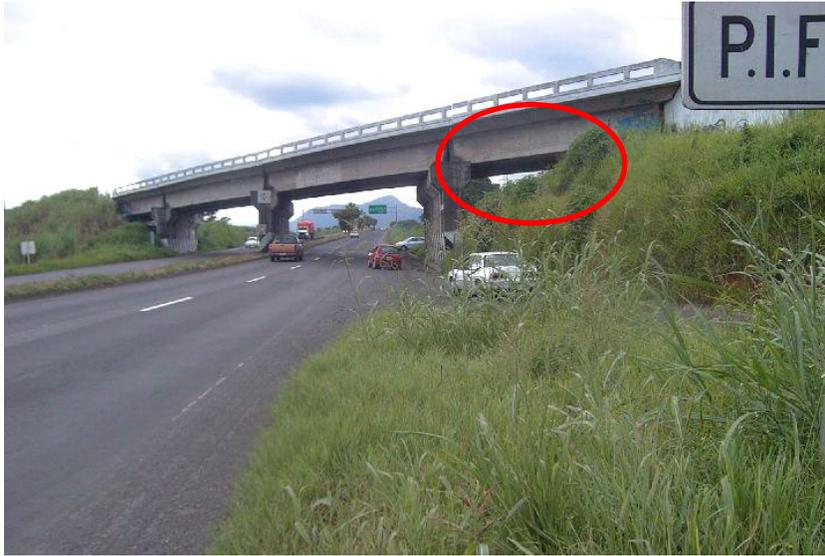
**Figura 4.10 Vista del puente P.I.F.F.C.C. “VIA MUERTA” donde se propone la construcción de un carril de aceleración.**
