Monitoreo Estructural del Acueducto de Querétaro durante la ampliación del Boulevard Bernardo Quintana

**Publicación Técnica No. 418
Sanfandila, Qro. 2014**

SECRETARÍA DE COMUNICACIONES Y TRANSPORTES
INSTITUTO MEXICANO DEL TRANSPORTE

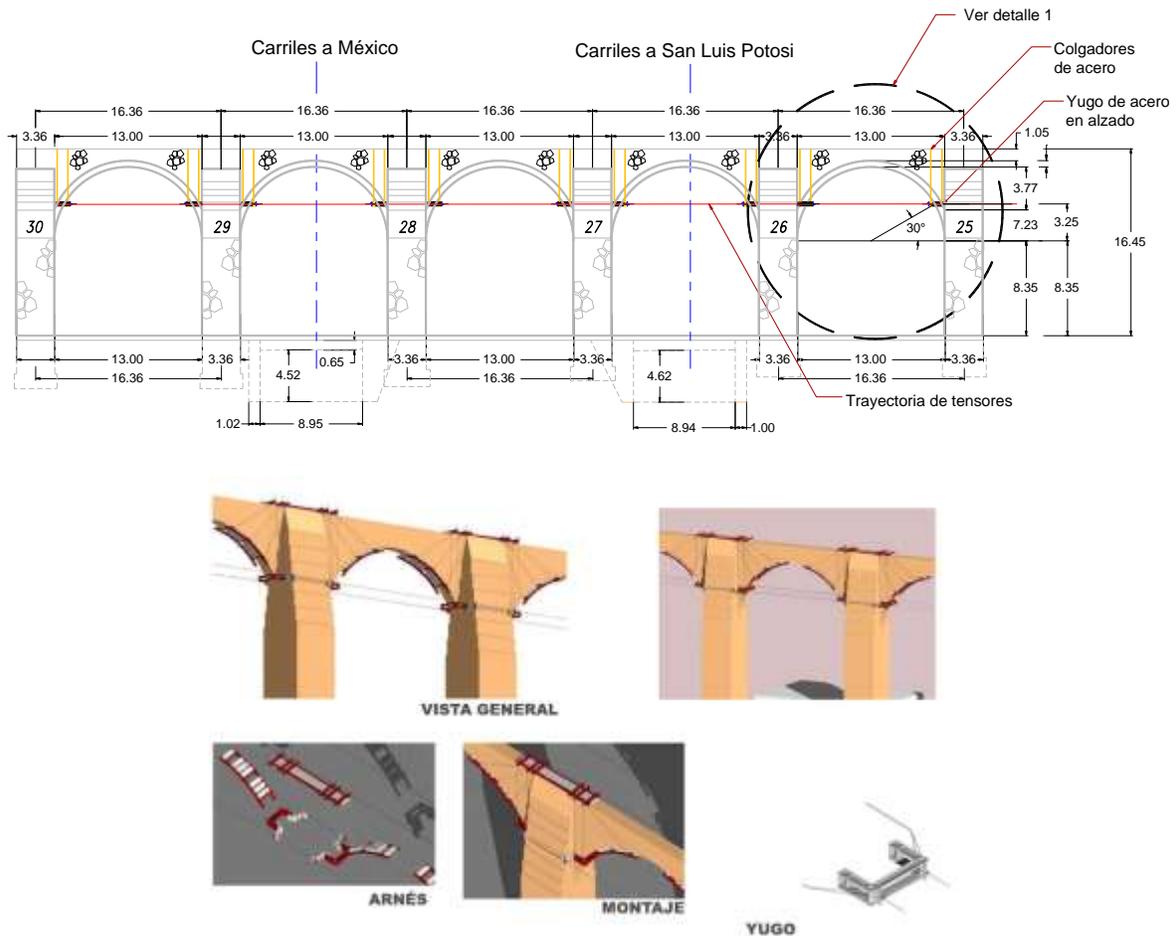
Figura 1. Sistema de aseguramiento temporal del acueducto (SDUOP, Gobierno del Estado de Querétaro)

Para la materialización de esta alternativa de solución, se comenzaron ciertas obras sobre la zona. Se inició con la remoción de masa vegetal y la reubicación de las líneas eléctricas, la consolidación preventiva del acueducto, la instalación del equipo de monitoreo, la construcción del dren cuesta china y el aseguramiento estructural del acueducto. Esta última actividad consistió en la colocación de un sistema auxiliar de tensores y arneses horizontales y verticales, los cuales proporcionarían rigidez a la zona de la arcada (Figura 1)

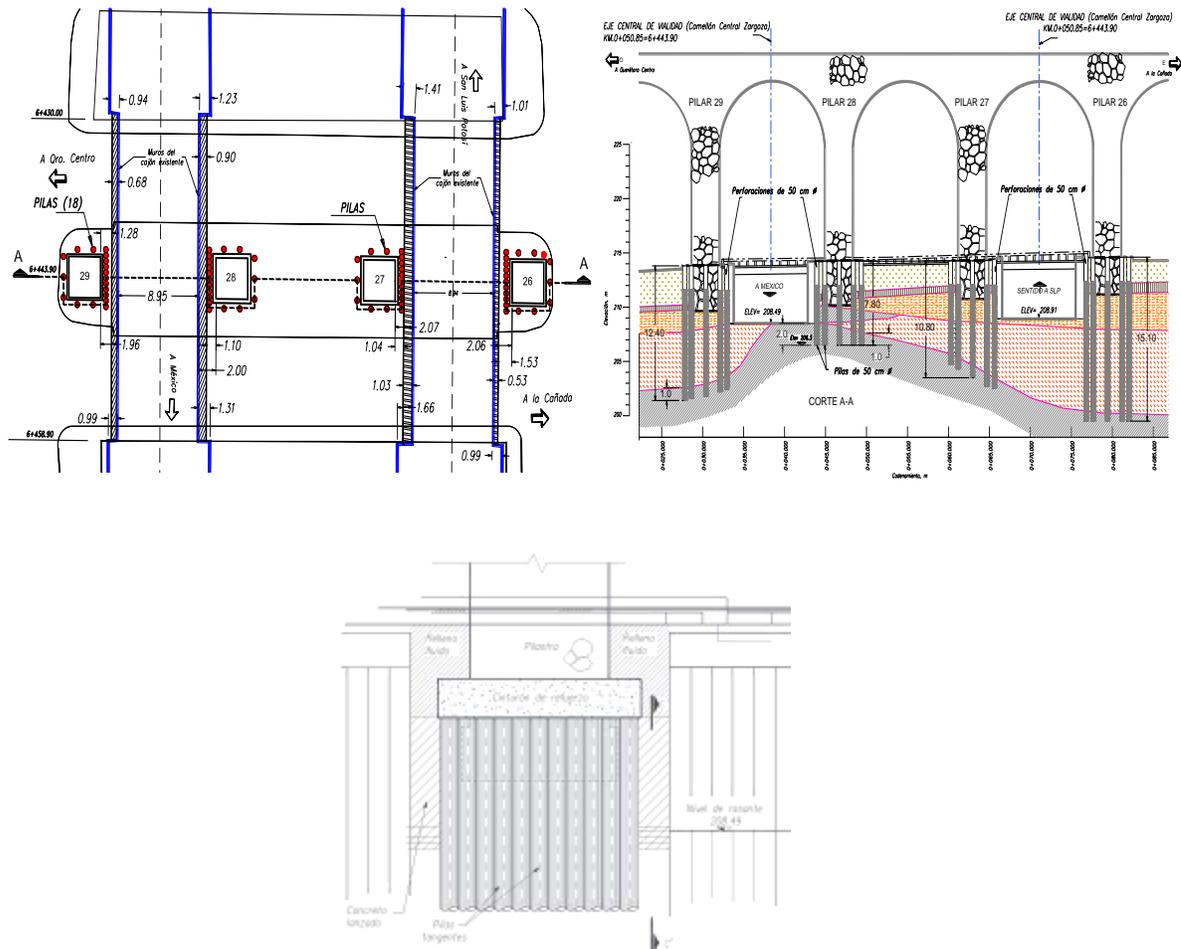
Figura 2. Pilotes de confinamiento en pilares (SDUOP, Gobierno del Estado de Querétaro)

Dado que la solución propuesta fue la ampliación de los túneles existentes, esto conllevó a una serie de acciones para la realización de este objetivo. La solución involucraba la recimentación de las pilas y zonas adyacentes a los túneles, debido a que para la ampliación de los carriles es necesario demoler los muros de contención de los túneles. Para llevar a cabo la recimentación se construyeron pilas de confinamiento de la base de los pilares del acueducto (Figura 2).

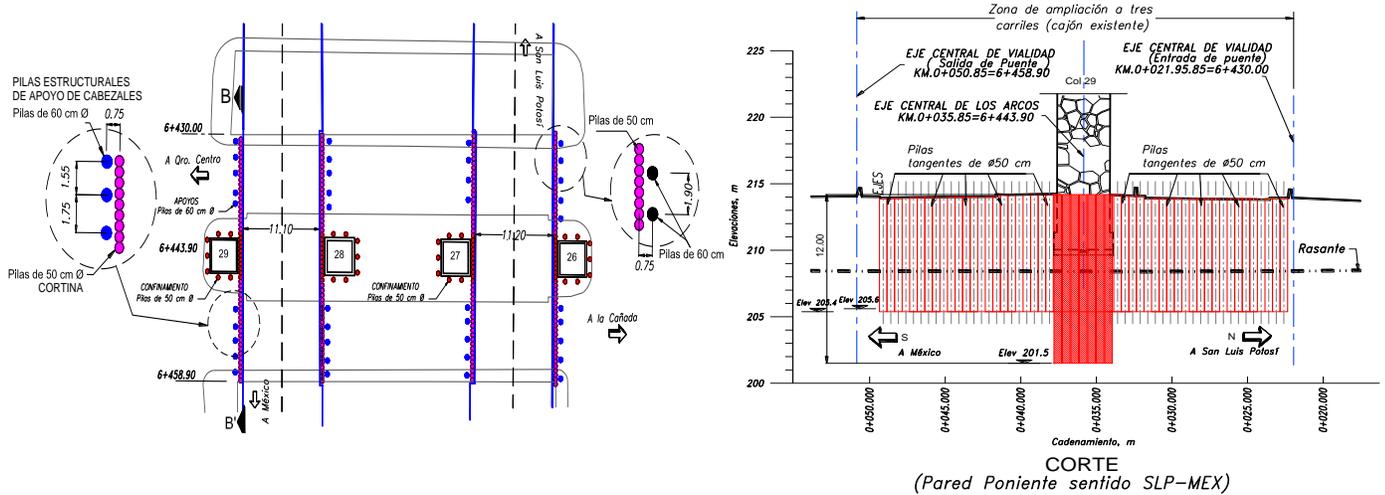
Figura 3. Pilotes tangentes de contención y apoyo (SDUOP, Gobierno del Estado de Querétaro)

Adicionalmente a estos micropilotes, se construyeron pilas tangentes de contención de 50 cm de diámetro y pilas de apoyo de cabezales de 60 cm de diámetro para la construcción de los puentes de la Calzada de los Arcos (Figura 3).

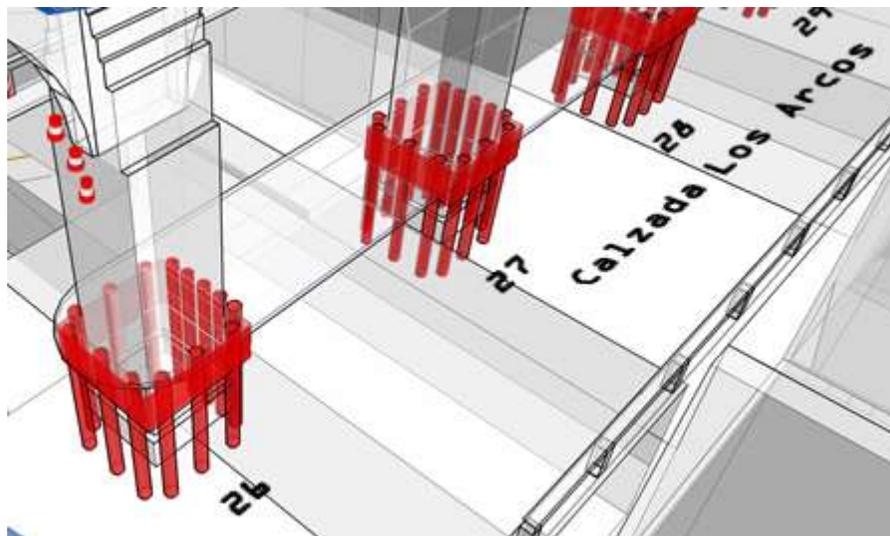
Figura 4. Pilotes de confinamiento en pilares (SDUOP, Gobierno del Estado de Querétaro)

El proceso constructivo inició con las perforaciones de los pilotes perimetrales en las pilas del acueducto para su posterior armado y colado *in situ* (Figura 4).

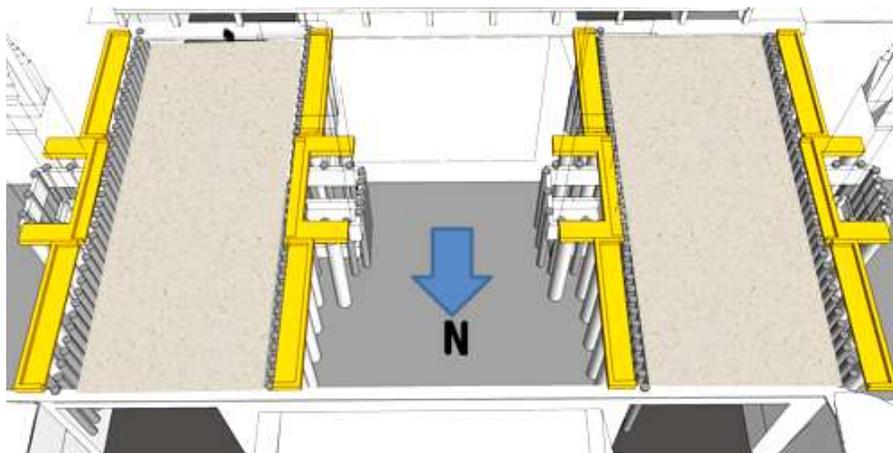
Figura 5. Pilotes de contención y de apoyo de cabezales (SDUOP, Gobierno del Estado de Querétaro)

Posteriormente se construyeron las pilas de contención y las pilas de apoyos de los cabezales. En la Figura 5 se muestra una virtualización de estos trabajos.

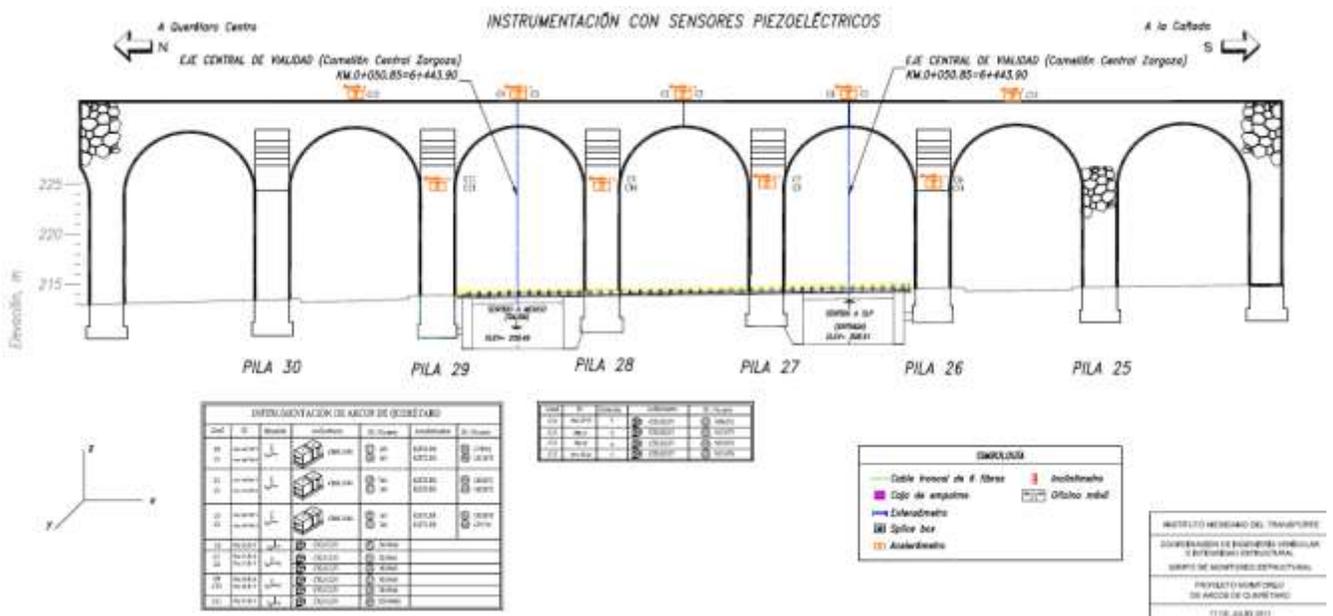
Figura 6. Esquema de instrumentación en primera etapa

1ª Etapa. Apoyada en un sistema de instrumentación principal, para cumplir con los dos primeros objetivos principales y fundamentales de evaluación y advertencia por las vibraciones inducidas por la obra de construcción, desde su inicio hasta su conclusión.

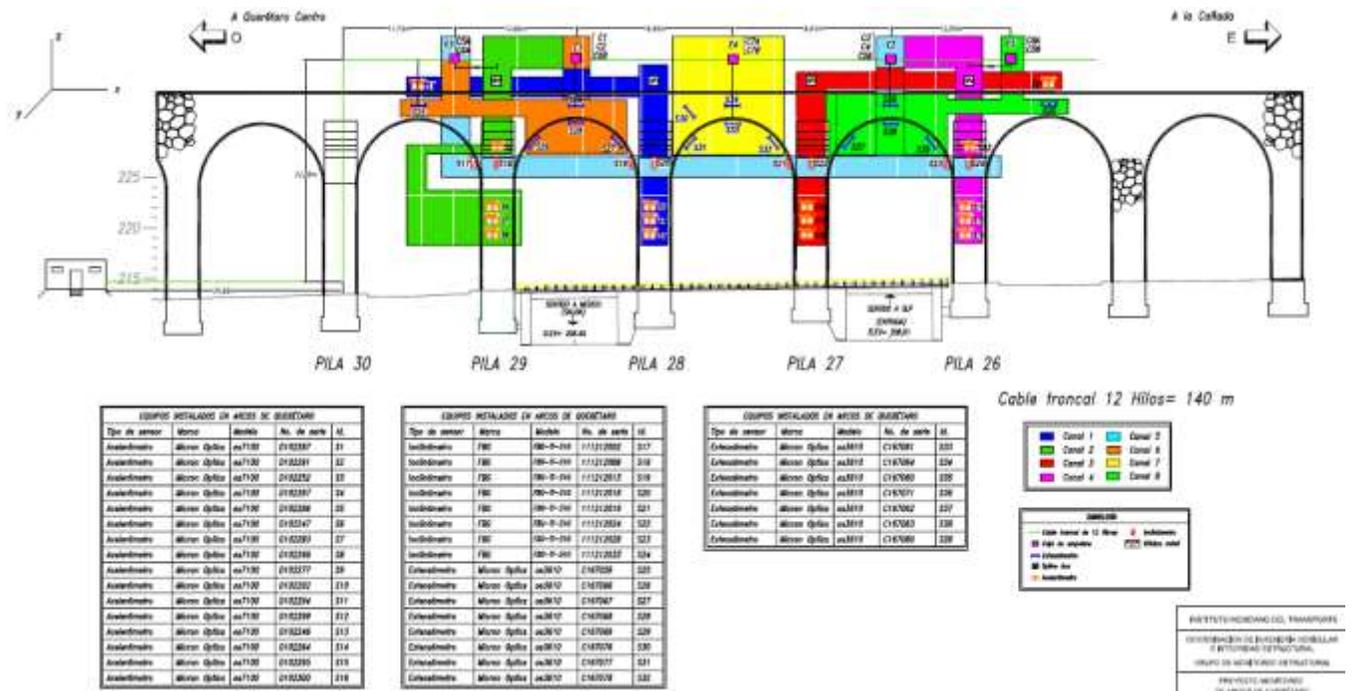
Figura 7. Esquema de instrumentación en segunda etapa

2ª Etapa. Con base en el sistema principal y la integración del sistema de monitoreo complementario, para evaluar la evolución variables asociadas con los parámetros estructurales de los arcos (frecuencias de vibración, inclinación y deformaciones) y, con ello, identificar variaciones o tendencias que pudieran estar asociadas con algún tipo de efecto evolutivo, deterioro o daño que la obra de ampliación pudiera inducir (indicadores de la condición estructural), como pueden ser posibles asentamientos del suelo o el crecimiento de los agrietamientos en la estructura.

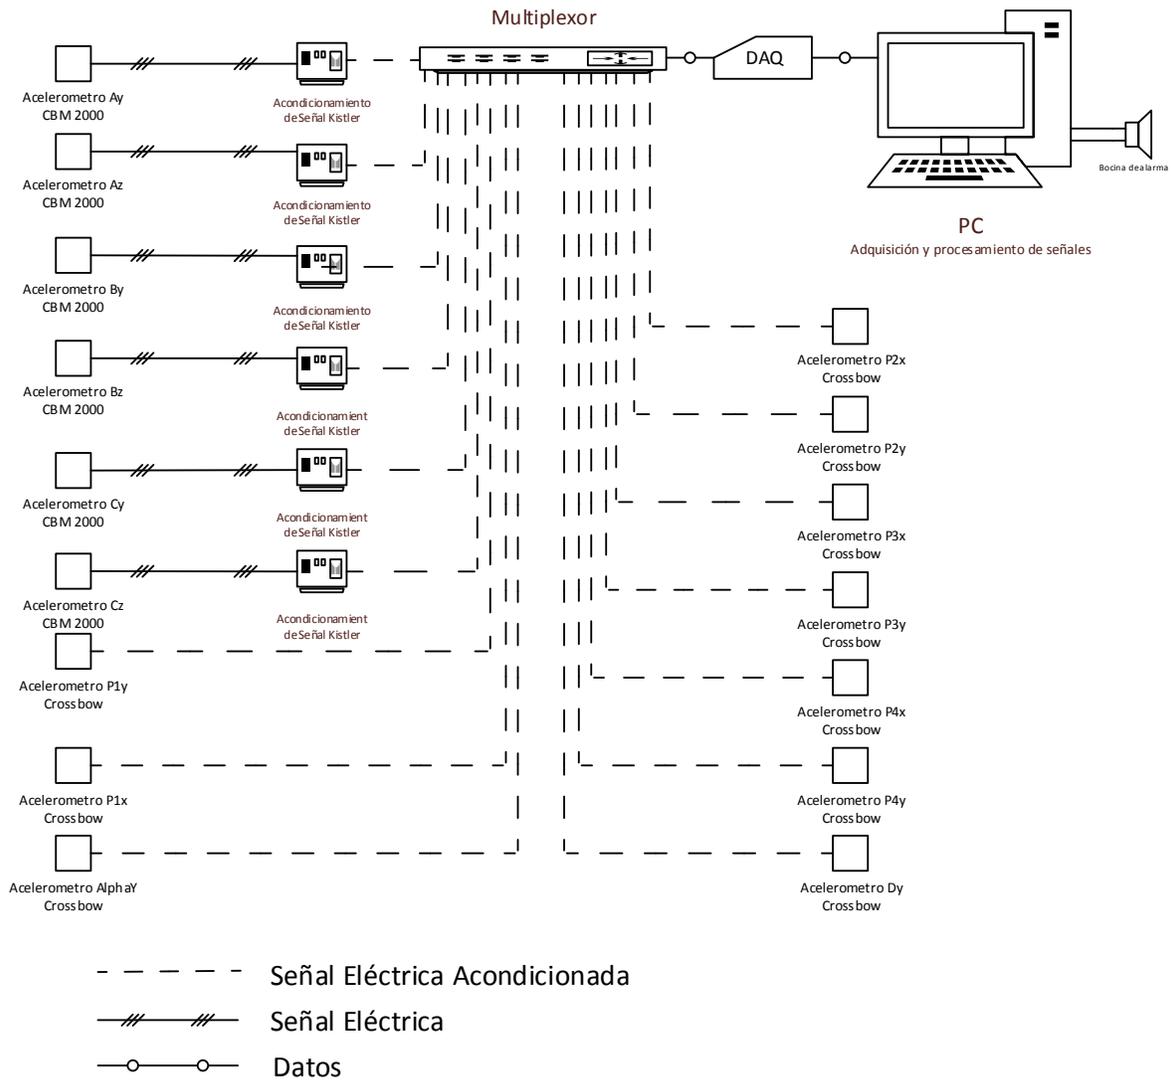
Figura 8. Diagrama de conexión de los sensores empleados en primera etapa de instrumentación

La configuración de conexión para la adquisición de señales constó de un multiplexor (National Instruments modelo BNC-2090), el cual recaba las señales para que la tarjeta de adquisición (National Instruments modelo DAQCard-6062E) las interprete y, por medio de la plataforma desarrollada, se almacenen y procesen (Figura 8).

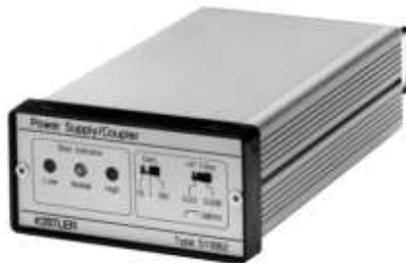
Figura 10. Acondicionador de señal Kistler 5118B2

El acondicionador de señal Kistler 5118B2 (Figura 10. Acondicionador de señal Kistler 5118B2) proporciona la corriente de excitación constante requerida por los sensores Vibrametrics CBM 2000. La alimentación del sensor es suministrado por el mismo cable de dos hilos que proporciona la señal de salida de baja impedancia.

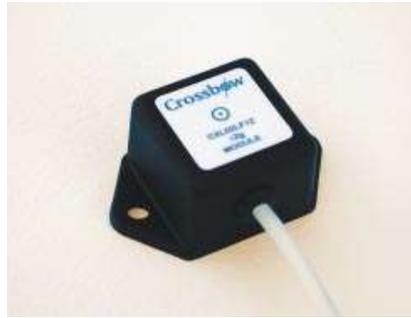
Figura 11. Acelerómetro capacitivo Crossbow CXL01LF14

El otro conjunto de acelerómetros son capacitivos de la marca Crossbow, modelo CXL01LF1 (Figura 11), de un solo eje de precisión. Las aplicaciones comunes incluyen instrumentación, análisis modal y las medidas de orientación. El acelerómetro opera a 5 VDC o 6-30 VDC de alimentación no regulada con la opción-R. El sensor proporciona una salida de señal directa la cual no requiere acondicionamiento de señal externo y es sencilla su conexión a los sistemas de adquisición de datos estándar midiendo en un rango de $\pm 1g$ con una sensibilidad de 2 V/g.

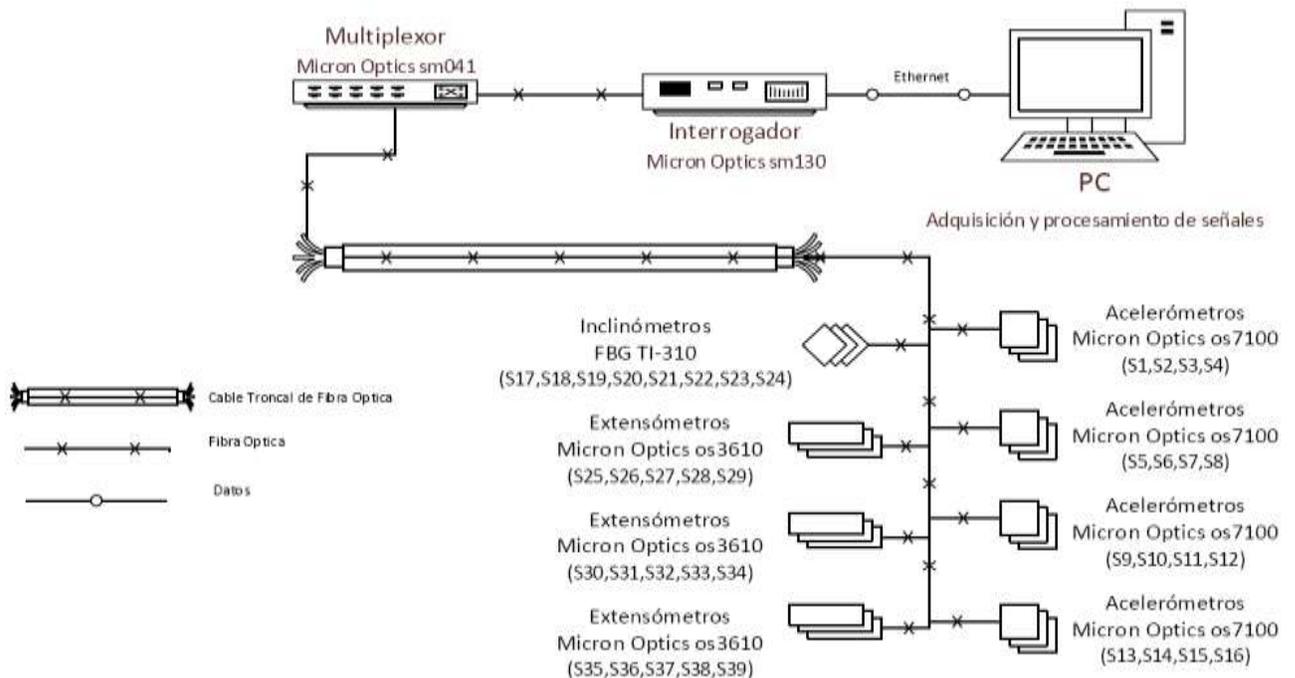
Figura 12. Diagrama de conexión de los sensores empleados en segunda etapa de instrumentación

Al igual que el sistema de adquisición de la primera etapa, se instaló dentro de la cabina de monitoreo el interrogador y multiplexor, teniendo las conexiones de los ocho canales según el diagrama de instrumentación (Figura 12).

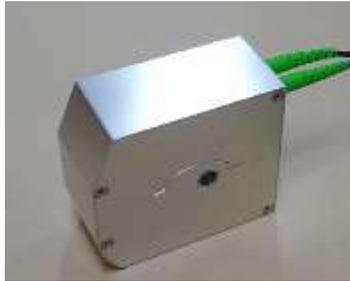
Figura 15. FBG-TI-310 Inclinómetro

Por otro lado, los inclinómetros empleados en la instrumentación (Figura 15. FBG-TI-310) son sensores de inclinación que puede medir la variación del ángulo de una estructura con una precisión muy alta, cuentan con una compensación de temperatura integrada. La medición de la variación del ángulo es sólo alrededor

de un eje. El rango de operación es de ± 3 grados teniendo una sensibilidad ~ 450 pm/grado trabajando en un rango de temperatura de -20 a 80°C .

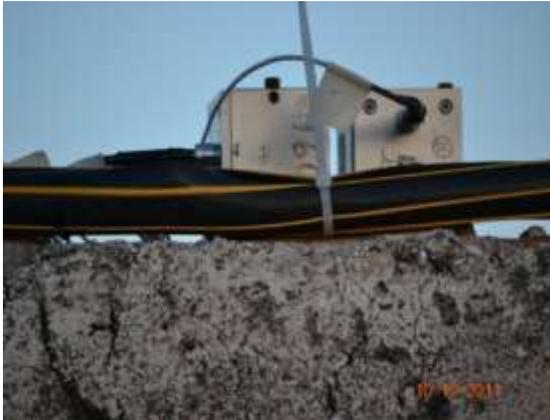
Figura 18. Acelerómetros CBM arco 26-27

La colocación final de los sensores piezoeléctricos en los arcos puede verse en la Figura 18 y Figura 19. Los cables fueron protegidos con manguera y el sensor fue fijado con tornillos a una base metálica que a su vez está pegada con material epóxico al monumento; quedando en pares y midiendo en el eje Y y Z según el plano de instrumentación.

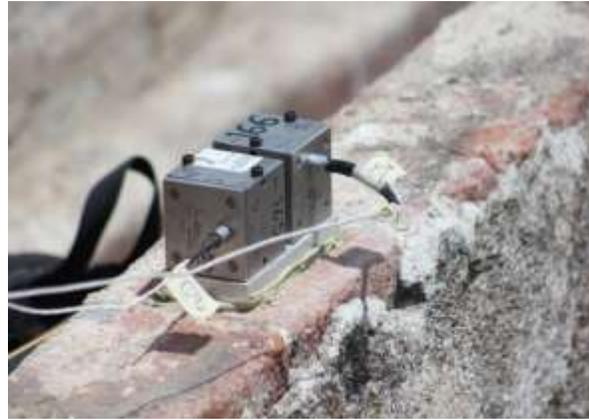
Figura 19. Acelerómetros CBM arco 27-28

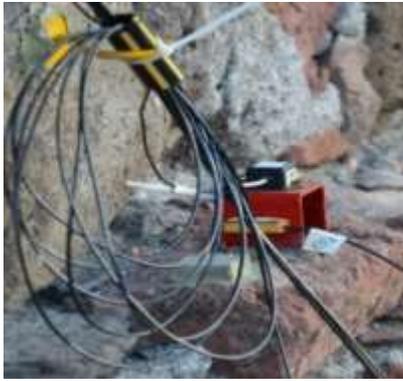
Figura 20. Acelerómetros Crossbow en pila 26

Los sensores se colocaron según la Figura 9 sobre las pilas de los arcos colocados según el eje de medición deseado fijados a una base con material epóxico. En las figuras 20 al 23 se muestra la colocación de estos sensores en el monumento.

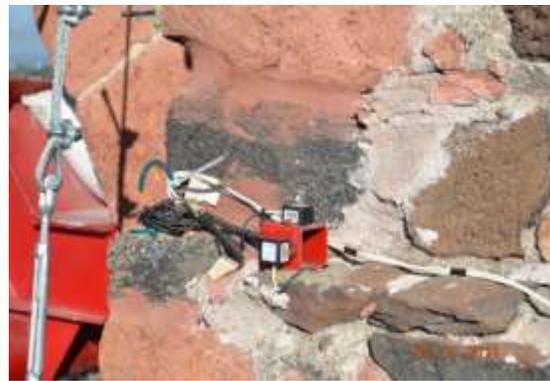
Figura 21. Acelerómetros Crossbow en pila 27

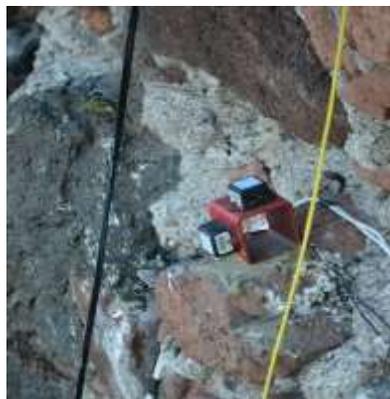
Figura 22. Acelerómetros Crossbow en pila 28

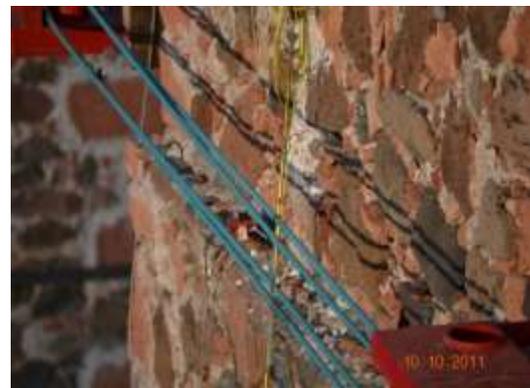
Figura 23. Acelerómetros Crossbow en pila 29

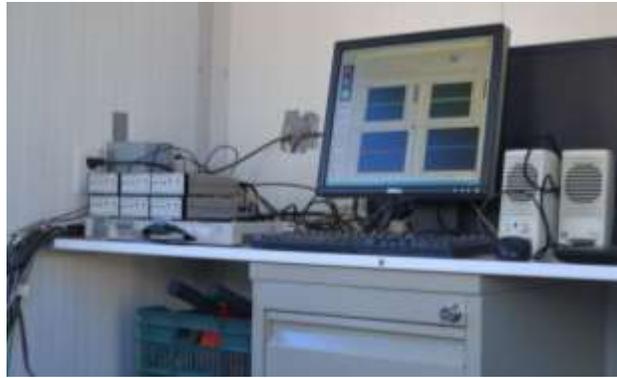
Figura 24. Equipo de adquisición instalado en la cabina de monitoreo

Todo el equipo de adquisición de señales se montó dentro de una cabina móvil para tener la adquisición continua las 24 horas y además proteger el equipo. En la Figura 24 se muestra el equipo instalado y funcionando, teniendo una PC conectada al multiplexor que en el cual se conectan todos los arneses de los sensores para registrar su señal.

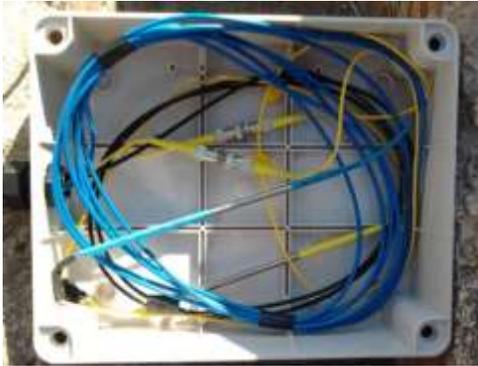
Figura 25. Caja de empalme (interior)

al cable troncal en cajas de empalme como la de la Figura 27 y Figura 28 todos los sensores.

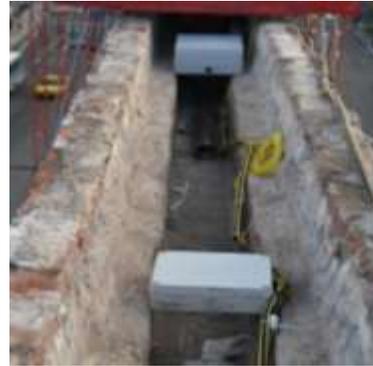
Figura 26. Cajas de empalme sobre el canal

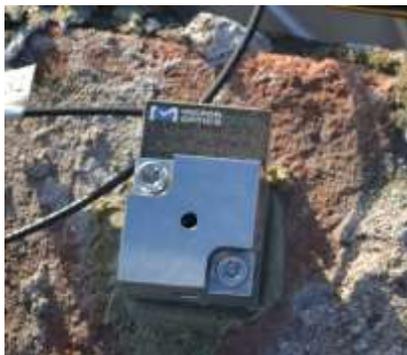
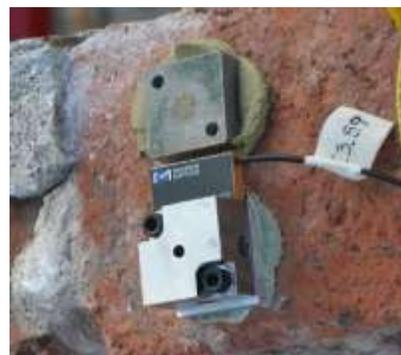
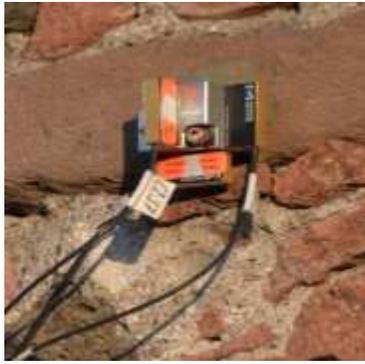
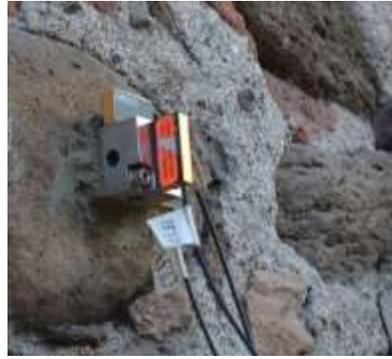
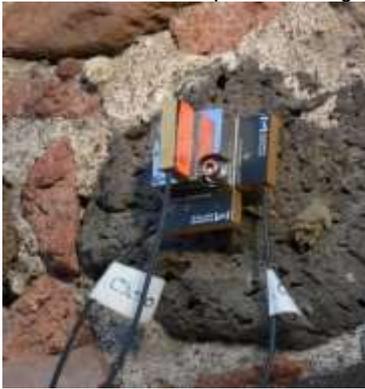
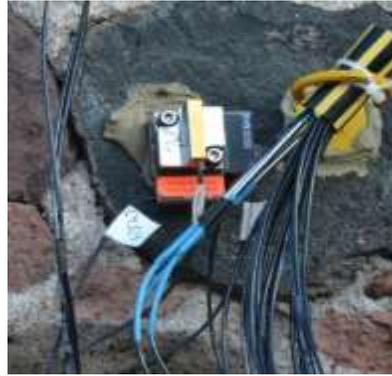
Figura 27. Acelerómetros instalados en el acueducto

a) Acelerómetro en arco 29-30, arreglo uniaxial

b) Acelerómetro en arco 25-26, arreglo uniaxial

c) Acelerómetros en pila 29, arreglo triaxial

d) Acelerómetros en pila 28, arreglo triaxial

e) Acelerómetros en pila 27, arreglo triaxial

f) Acelerómetros en pila 26, arreglo triaxial

Los acelerómetros de fibra óptica se instalaron en arreglos uniaxiales y triaxiales (Figura 27), ambos arreglos utilizando la misma base y fueron fijados con material epóxico al acueducto. Todo el tendido de los cables de fibra óptica requirió la instalación de armellas como soporte además de protegerse con manguera con el objeto de reducir el desgaste a la intemperie.

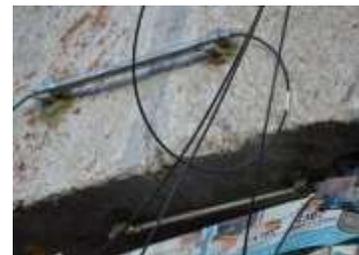
b) Extensómetro en arco 26-27

Figura 28. Extensómetros instalados en el acueducto

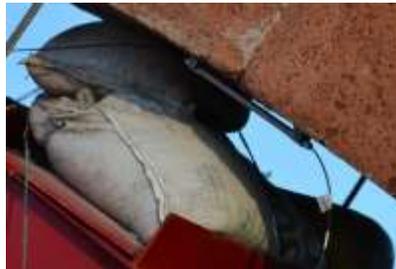
g) Extensómetro en arco 27-28

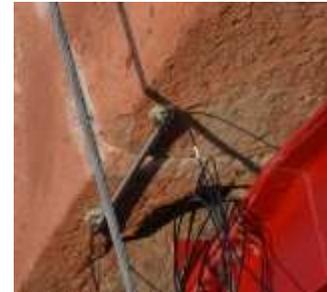
h) Extensómetro en arco 28-29

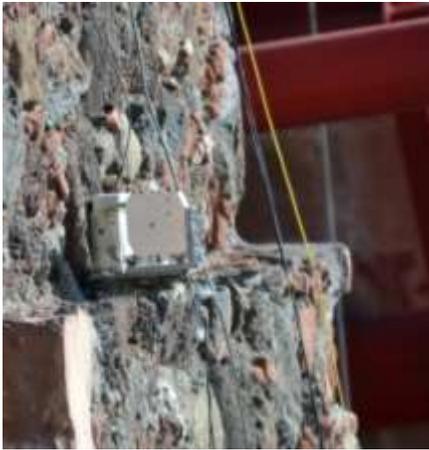
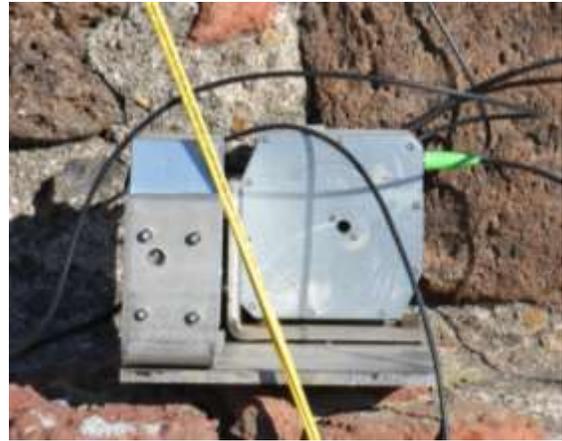
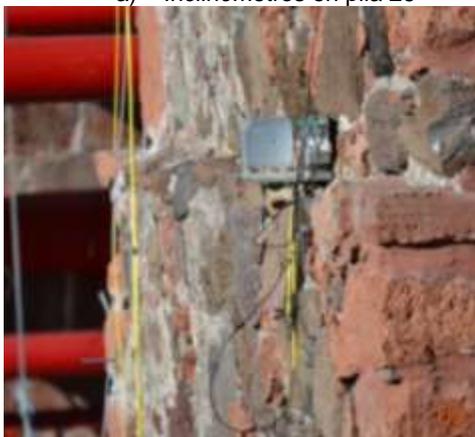
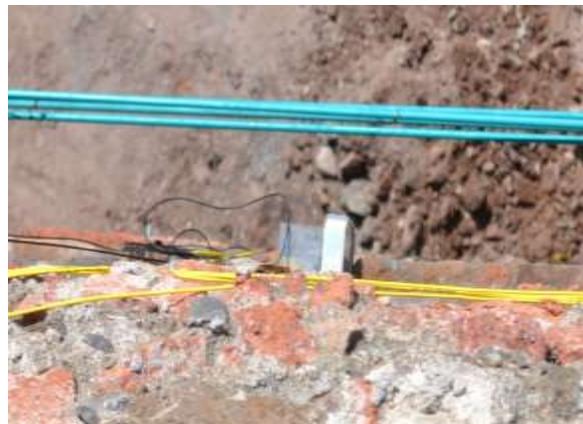
a) Inclinómetros en pila 26

b) Inclinómetros en pila 27

c) Inclinómetros en pila 28

d) Inclinómetros en pila 29

Los inclinómetros (Figura 29) se colocaron en pares en las cuatro pilas de los arcos del acueducto que fueron intervenidos, su colocación hace posible medir la rotación alrededor de los ejes X y Y, según la referencia del plano de instrumentación. Al igual que los demás sensores se fabricaron bases metálicas para su fijación con resina epóxica al monumento.

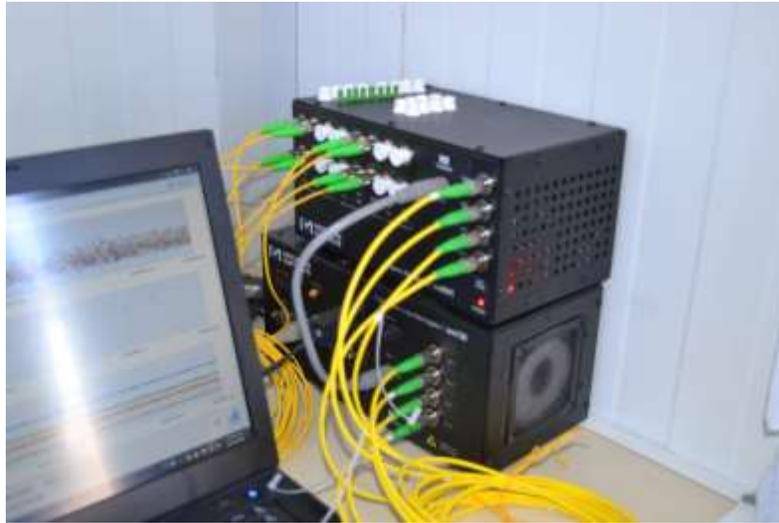
Figura 30. Interrogador y multiplexor para fibra óptica instalados en caseta de monitoreo

Al igual que el sistema de adquisición de la primera etapa, se instaló dentro de la cabina de monitoreo el interrogador y multiplexor (Figura 30), teniendo las conexiones de los ocho canales según el diagrama de instrumentación.

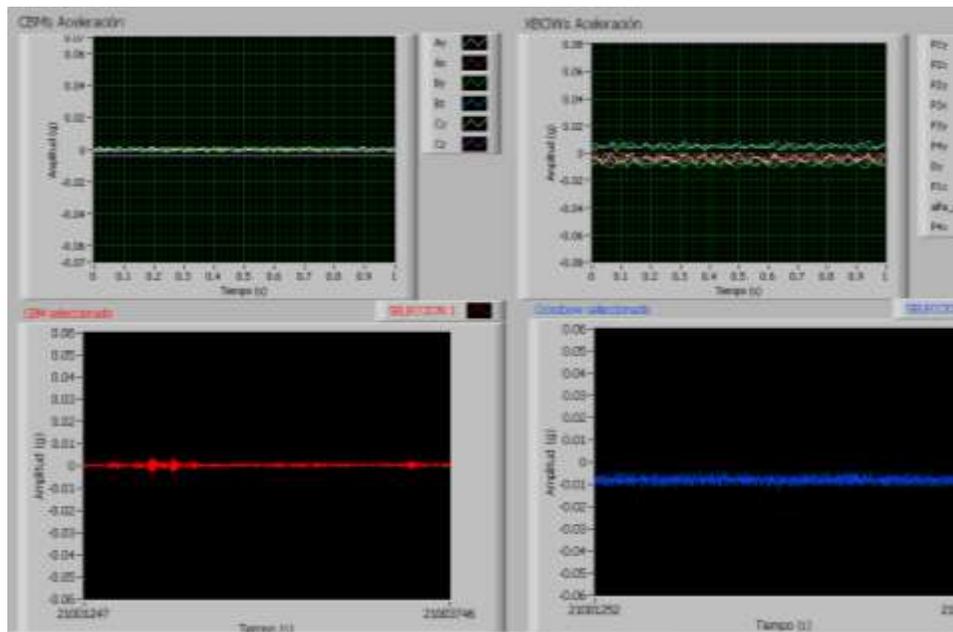
Figura 31. Adquisición de las señales

En la figura 34, se muestra la interfaz desarrollada para la adquisición y visualización de las señales de estos sensores, las señales fueron agrupadas en dos ventanas, en una de ellas, se muestran los sensores instalados en los centros de claros de los arcos (piezoeléctricos) y en otra, aquellos ubicados en la parte superior de las pilas (capacitivos), dejando otras dos ventanas adicionales para la elección personalizada de los sensores de interés.

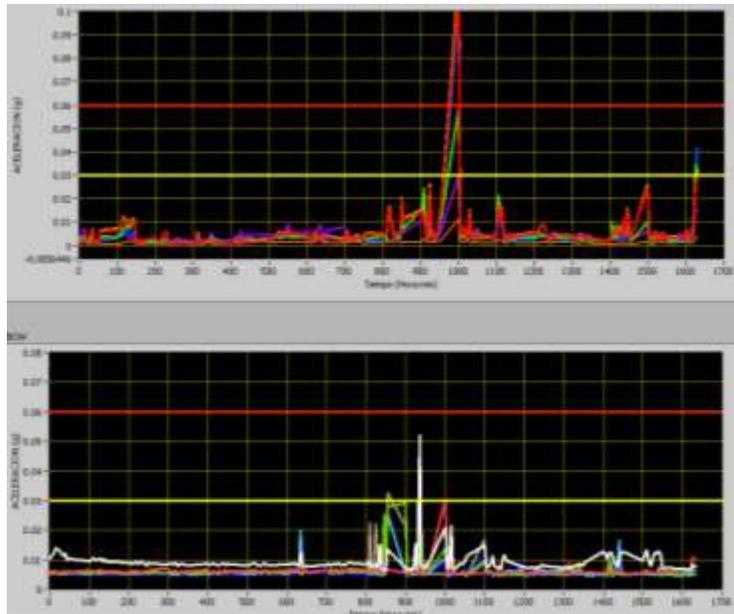
Figura 32. Registros máximos diarios

Debido a la gran cantidad de información almacenada, se planteó guardar la información en archivos que contuvieran cinco minutos de adquisición para analizarlos con facilidad. Con estos registros, adicionalmente a las ventanas de visualización de las señales se programaron gráficos para visualizar el historial del día (24 horas) y visualizar fácilmente las horas del día en las que se presentaron registros máximos, la Figura 35 muestra esta opción dentro de la interfaz diseñada.

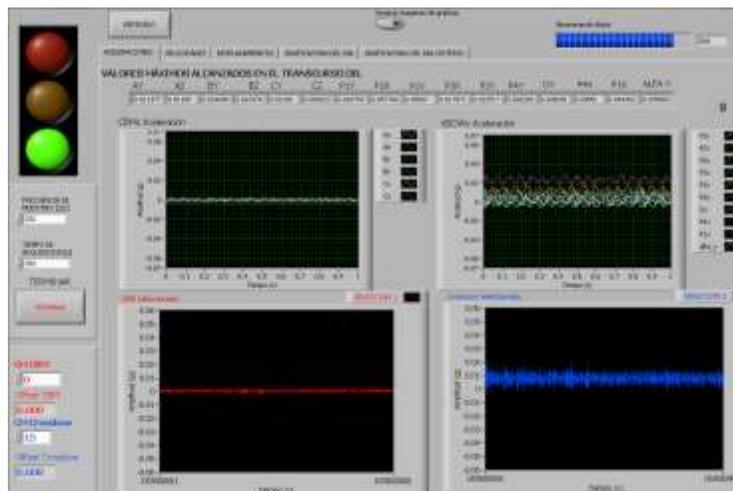
Figura 33. Semáforo de alarmas de seguridad estructural

Para el cumplimiento de los protocolos de actuación establecidos por el comité, se estableció en la interfaz desarrollada un semáforo que simboliza los estados señalados en los criterios, el cual se activa de manera gráfica y sonora alertando la ocurrencia de un evento extraordinario que sobrepase los valores máximos realizando un escaneo automático y continuo sobre los registros de las señales.

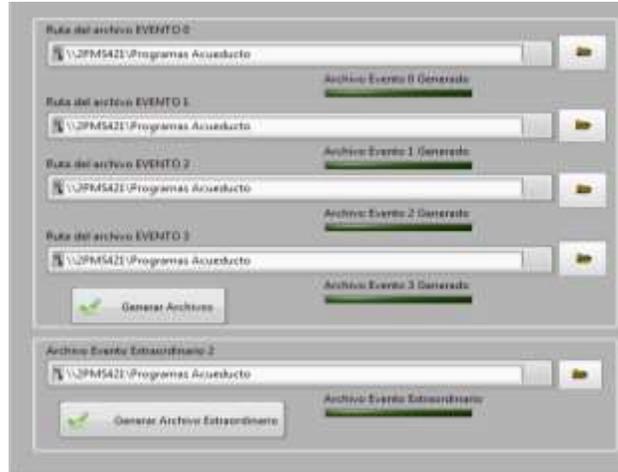
Figura 34. Interfaz de aplicación para la generación de reportes automáticos

necesario generar rutinas de post-proceso de los datos en una aplicación, la cual genera un concentrado de toda la información necesaria para la generación de los reportes, como magnitudes de aceleración registradas y espectros de frecuencias (Figura 34).

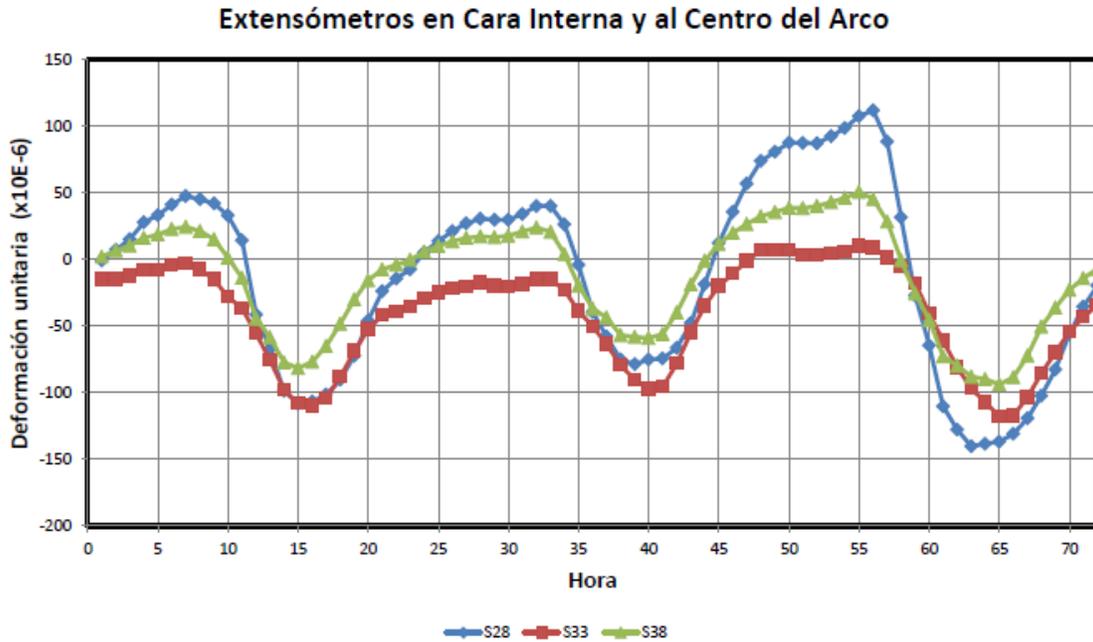
Figura 35. Deformaciones unitarias en extensómetros al centro de arco durante 72 horas

Por otra parte, para el conjunto de sensores de fibra óptica, con el fin de atender las peticiones de la SDUOP, se elaboraron diariamente reportes de los registros de las señales. Específicamente, para los reportes de fibra óptica, se realizó un resumen de 3 días consecutivos por reporte diario, esto con el fin de mostrar el seguimiento de deformaciones e inclinaciones en el monumento y evidenciar ciertos efectos como el de la temperatura en los registros (Figura 35).

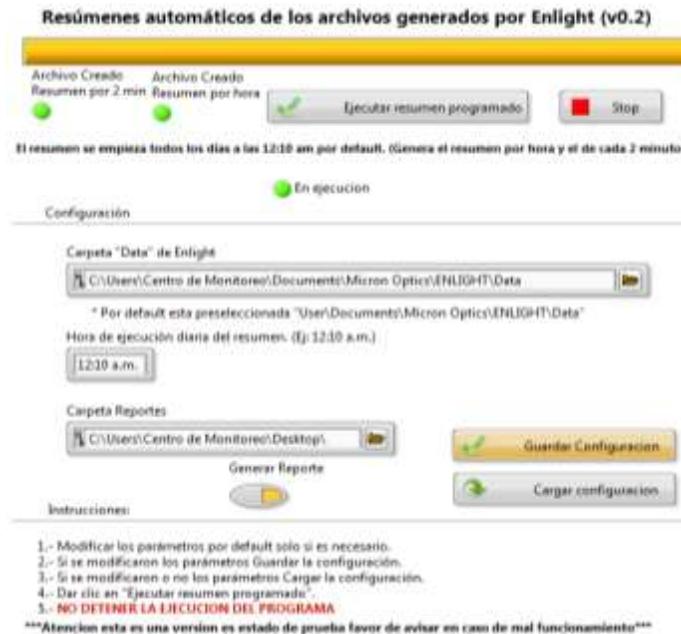
Figura 37. Aplicación de reportes automáticos

Esta aplicación permite leer la información almacenada en una PC. La caratula de la aplicación se muestra en la figura 37.

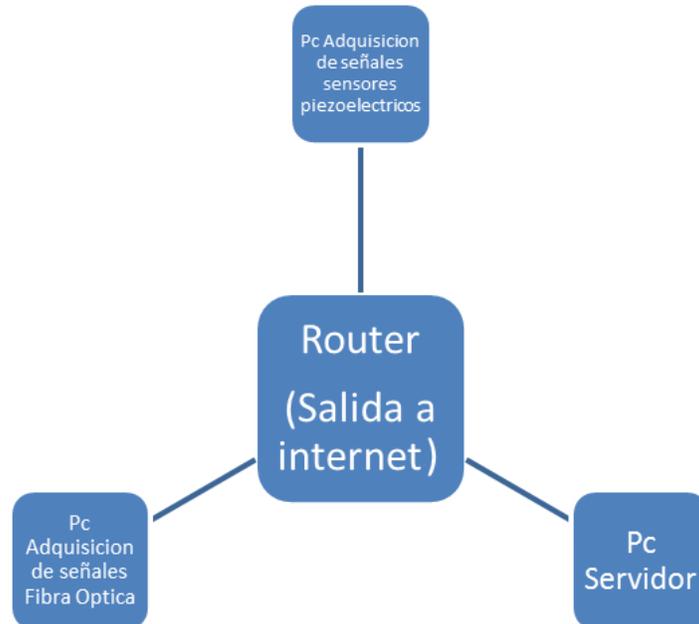
Figura 38. Red de datos en sitio de monitoreo

de la página Web que se encuentra en un servidor sobre la misma red de datos (Figura 38).

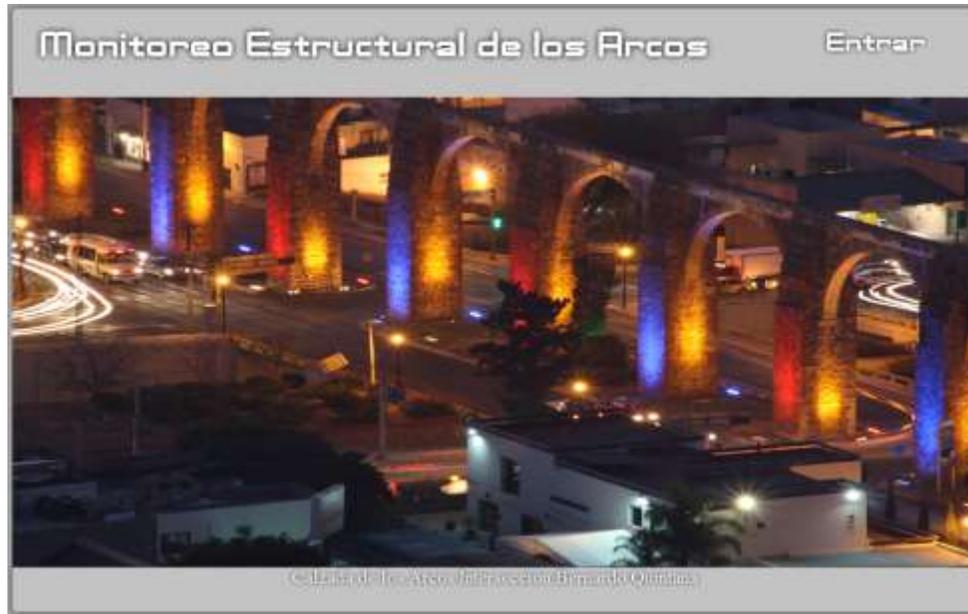
Figura 39. Entrada a Página Web desarrollada

El desarrollo del portal (Figura 39) fue desarrollado en HTML 5, PHP 5 y CSS 3, cuyos códigos fueron programados en Notepad++. El servidor usa el paquete xampp, el cual brinda el Servidor Web Apache, el manejador de Base de Datos MySql y una versión del lenguaje PHP a partir de la 5.

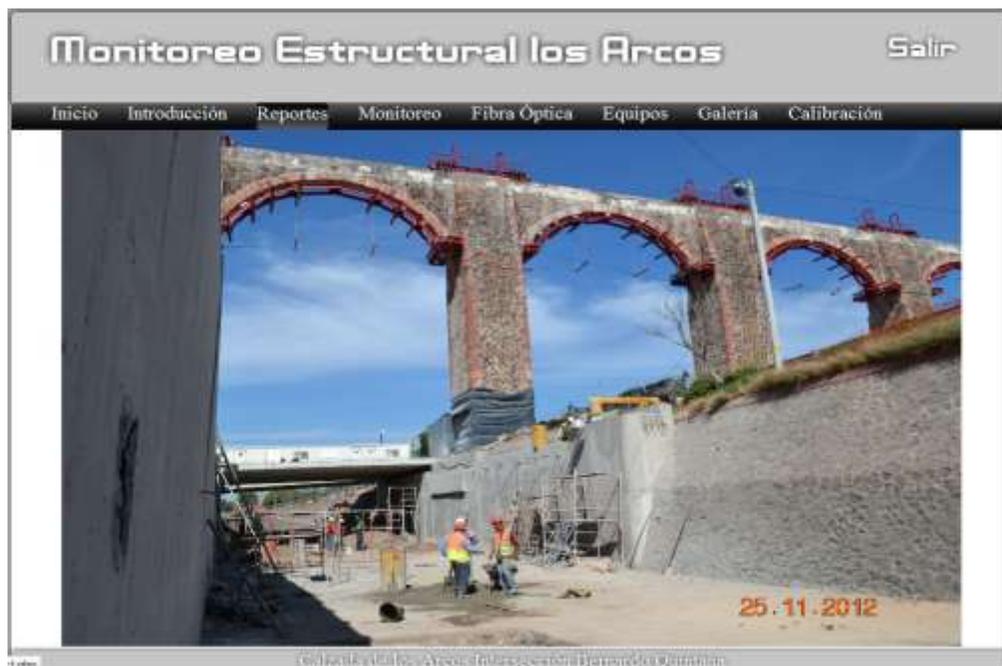
Figura 40. Página principal

Para poder brindar la mayor escalabilidad y mantenimiento, se utiliza el paradigma de programación Web que se usa para el contenido de la presentación. Esto es, los archivos HTML contienen la información o los vínculos a la misma, y los archivos CSS o de hojas de estilo en cascada, contienen los aspectos de presentación, es decir, colores, formato, efectos, tipografía, dimensión.

La estructura del sitio se compone básicamente del cuerpo de la página, el encabezado con el nombre del proyecto, la opción de salir, el pie y un menú horizontal que contiene todas las secciones del portal Figura 40.

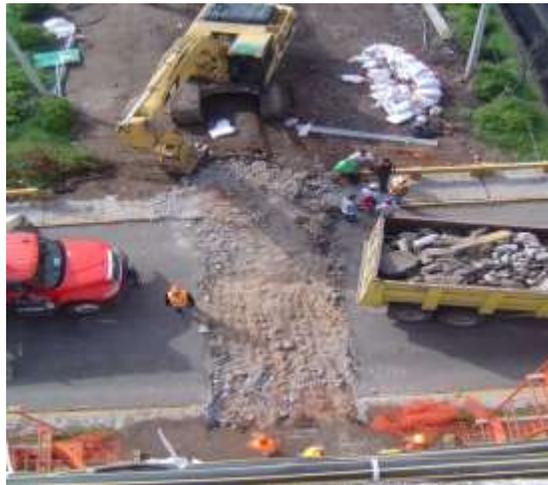
Figura 42. Excavación de zanja para colocación de ducto de concreto en arco central

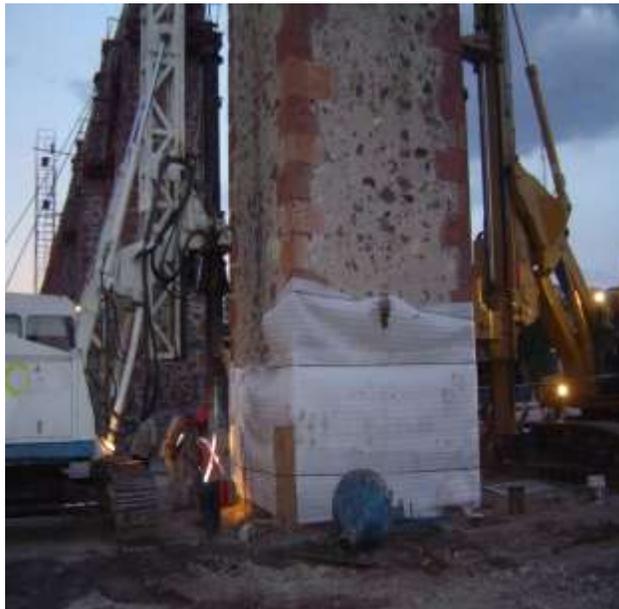
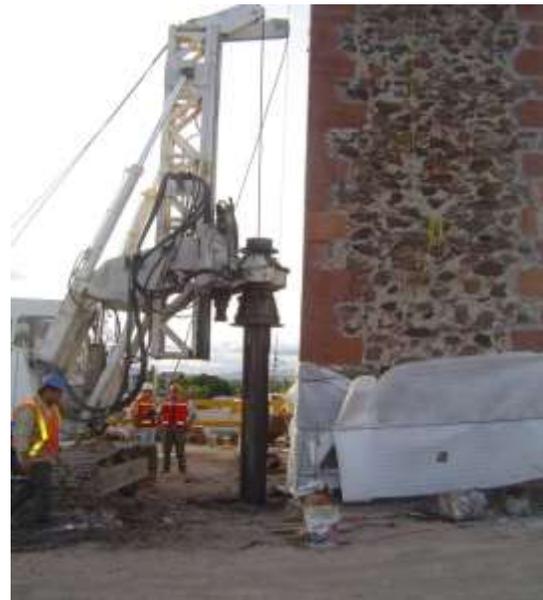
Figura 43. Perforación en perímetro de pilas para el colado de micropilotes de concreto reforzado colado in situ

septiembre, la perforación para micropilotes en las zonas perimetrales a las pilas del acueducto (Figura 43) y las renivelaciones de los cabezales (Figura 44).

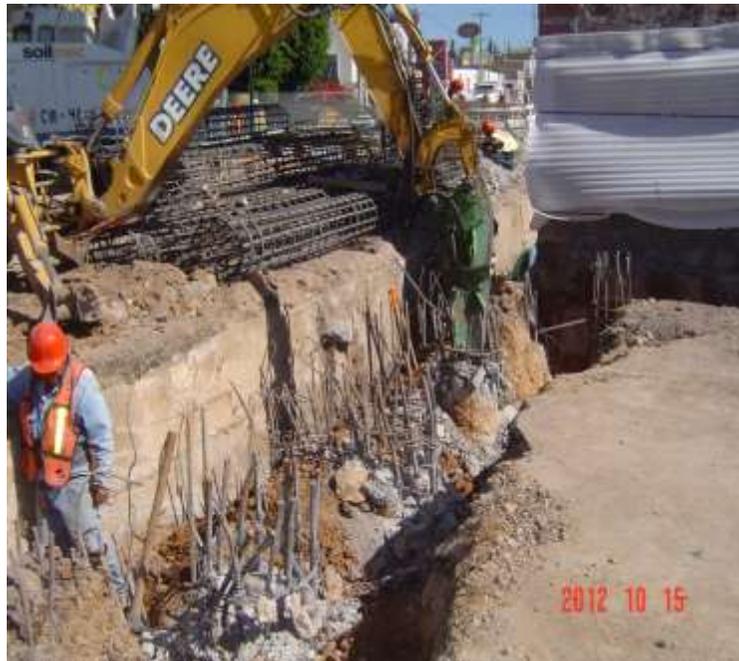
Figura 44. Colado de micropilotes de concreto reforzado

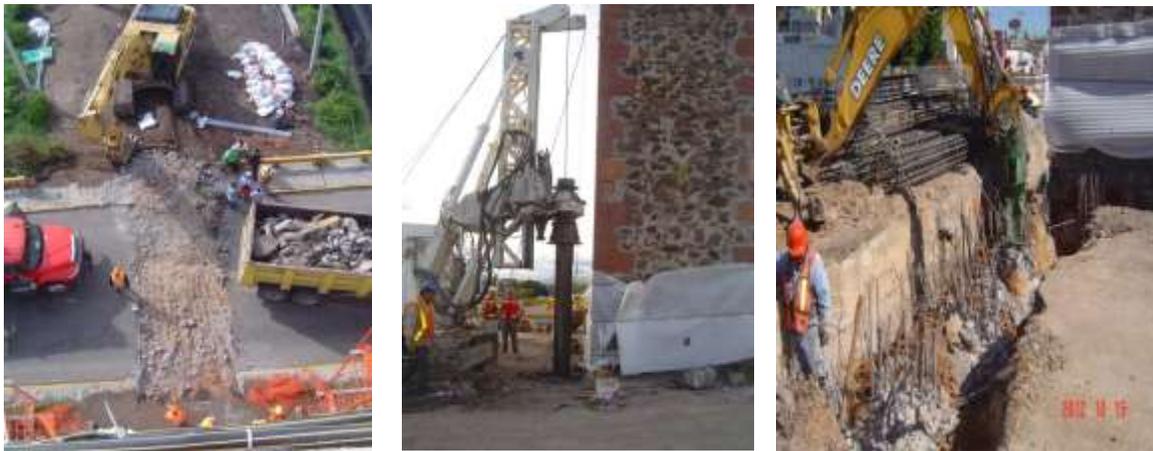
Durante el monitoreo estructural continuo de los arcos del acueducto de Querétaro operado del 20 de agosto de 2012 al 15 de febrero de 2013 se presentaron eventos en los cuales las respuestas registradas sobrepasaron las establecidas como máximas en los criterios marcados por el Comité de Monitoreo. Entre estos eventos se encontraron las excavaciones para la colocación del ducto (Figura 45.a) durante el mes de septiembre, la perforación para micropilotes en las zonas perimetrales a las pilas del acueducto (Figura 45.b) y las renivelaciones de los cabezales (Figura 45.c).
