Monitoreo Estructural del Acueducto de Querétaro durante la ampliación del Boulevard Bernardo Quintana

**Publicación Técnica No. 418
Sanfandila, Qro. 2014**

SECRETARÍA DE COMUNICACIONES Y TRANSPORTES
INSTITUTO MEXICANO DEL TRANSPORTE

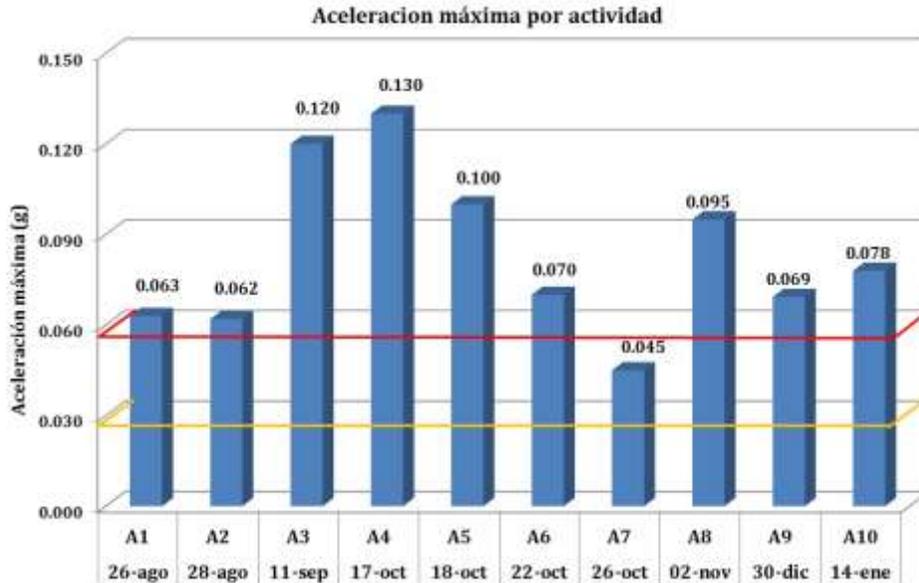
Figura 46. Magnitudes de aceleraciones máximas registradas

Fecha	Clave	Actividad	Magnitud (g)
26-ago	A1	DEMOLICIÓN DE PAVIMENTO	0.063
28-ago	A2	EXCAVACIÓN PARA DREN PLUVIAL	0.062
11-sep	A3	PERFORACIÓN PARA PILAS	0.120
17-oct	A4	DESCABEZADO DE PILAS	0.130
18-oct	A5	COMPACTADO CON RODILLO CARRIL CENTRAL	0.100
22-oct	A6	GOLPE DE PLACA SOBRE LOZA DEL PUENTE	0.070
26-oct	A7	CORTE CON HILO DIAMANTADO	0.045
02-nov	A8	PERFILADO DE PILAS Y DEMOLICIONES	0.095
30-dic	A9	DESMONTAJES Y MANIOBRAS CON GRÚA	0.069
14-ene	A10	VIBRO COMPACTACIÓN DE CARPETA ASFÁLTICA EN PASO INFERIORORIENTE	0.078
22-ene	A11	RETIRO DE CARPERA ASFÁLTICA CON MARTILLO Y EXCAVADORA	0.072

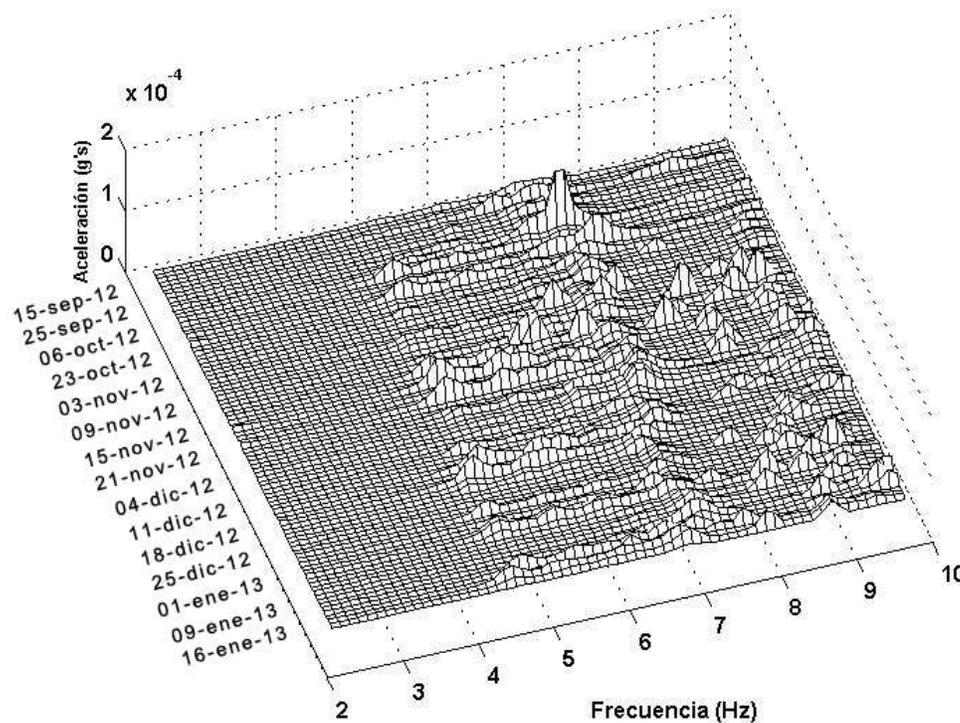
Figura 47. Espectros frecuencia amplitud de datos de acelerómetro en arco central

revela una variación en las frecuencias naturales de vibrar en el periodo del 15 de septiembre de 2012 al 16 de enero de 2013, todas ellas de mediciones a las 2 am que corresponde a la hora de menor actividad de tráfico. El cambio observado en la frecuencia natural va de 5.25 Hz a 4.75 Hz aproximadamente (Figura 47), lo que denota una reducción del 5% que puede ser atribuida al cambio en las condiciones de la cimentación de las pilas, las variaciones de temperatura durante el periodo observado o a una posible reducción de rigidez. Para establecer con mayor precisión la causa de esta observación, es necesario realizar más mediciones en dicho punto y medir las variaciones cíclicas que se presentan en el periodo de un año, y así, establecer si esto representa un comportamiento cíclico natural de la estructura o una tendencia de variación constante por causas externas.

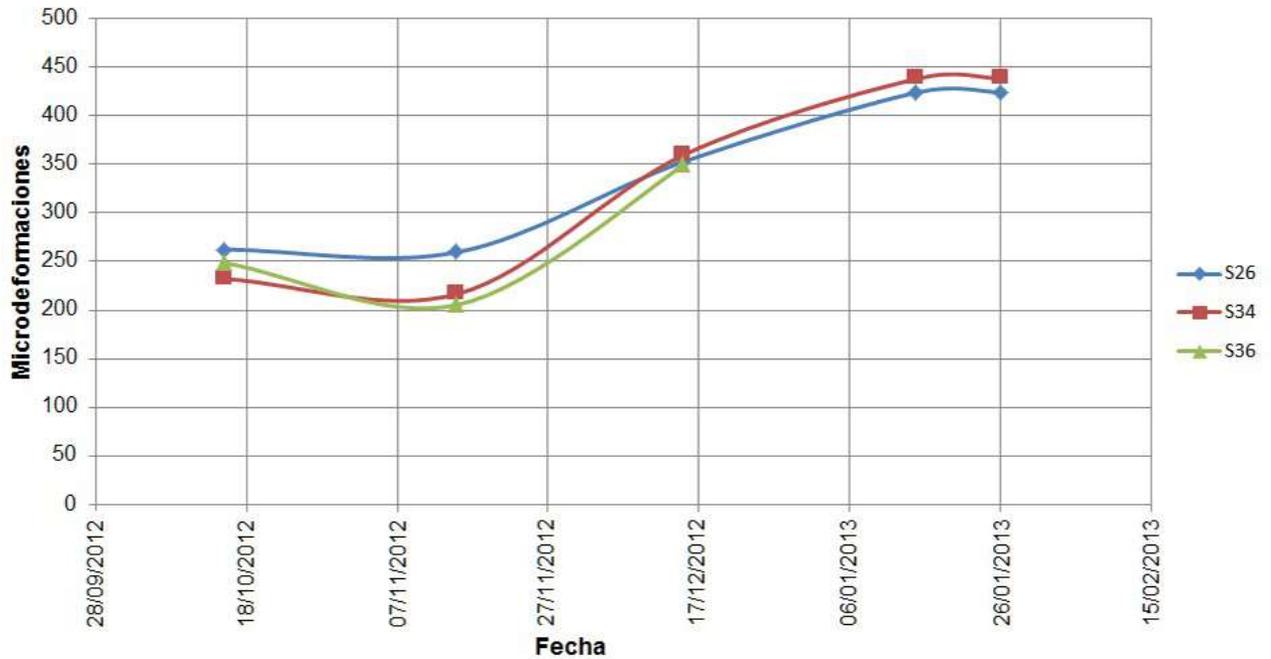
Figura 48. Gradientes de deformación entre sensores de deformación en centro de arcos

comportamiento de la mampostería que los compone ante el efecto térmico, observándose correspondencias entre las respuestas de las zonas ante los gradientes térmicos diarios (Figura 48), lo que puede definir un comportamiento típico del monumento o “el pulso” de la estructura.
