**Auscultación Dinámica de
Señalamiento y Dispositivos de
Seguridad Vial.
Caso de estudio: Ruta MEX-200
Manzanillo – Puerto Vallarta, Tramo
Manzanillo - Melaque**

**Publicación Técnica No. 487
Sanfandila, Qro, 2017**

SECRETARÍA DE COMUNICACIONES Y TRANSPORTES
INSTITUTO MEXICANO DEL TRANSPORTE

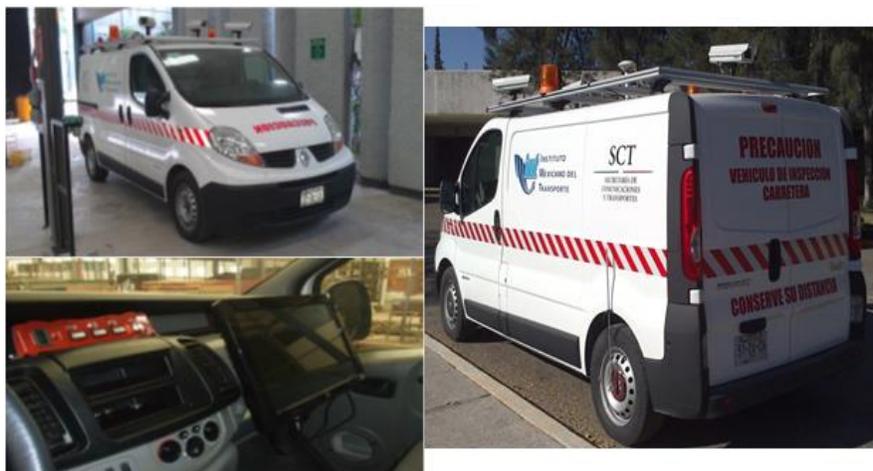
- Inspección basada en video: para este tipo de inspección primero se recolectan los datos mediante un video usando un vehículo de inspección especialmente equipado (ver Figura 2.4) utilizando una serie de cámaras alineadas que registran imágenes entre 5 y 10 metros de distancia, logrando obtener una vista panorámica pues registra imágenes frontales, de lateral derecha y lateral izquierda de la vía. Para obtener lo anterior es necesario que la principal vista panorámica frontal sea calibrada y así poder realizar mediciones de los elementos clave de la infraestructura vial, el vehículo también está equipado con GPS que permite correlacionar las fotos con la ubicación real de la vía que se está analizando. Cabe destacar que el vehículo que realiza la medición puede desplazarse por la vía a la velocidad de operación de la misma. Posteriormente a la recopilación de información, un equipo de personal capacitado (calificadores) revisan la información en escritorio donde se registran todos los elementos de la vía que tienen influencia con la seguridad vial mediante un software especializado.

Figura 2.4: Vehículo equipado para la toma de imágenes por video de la red vial

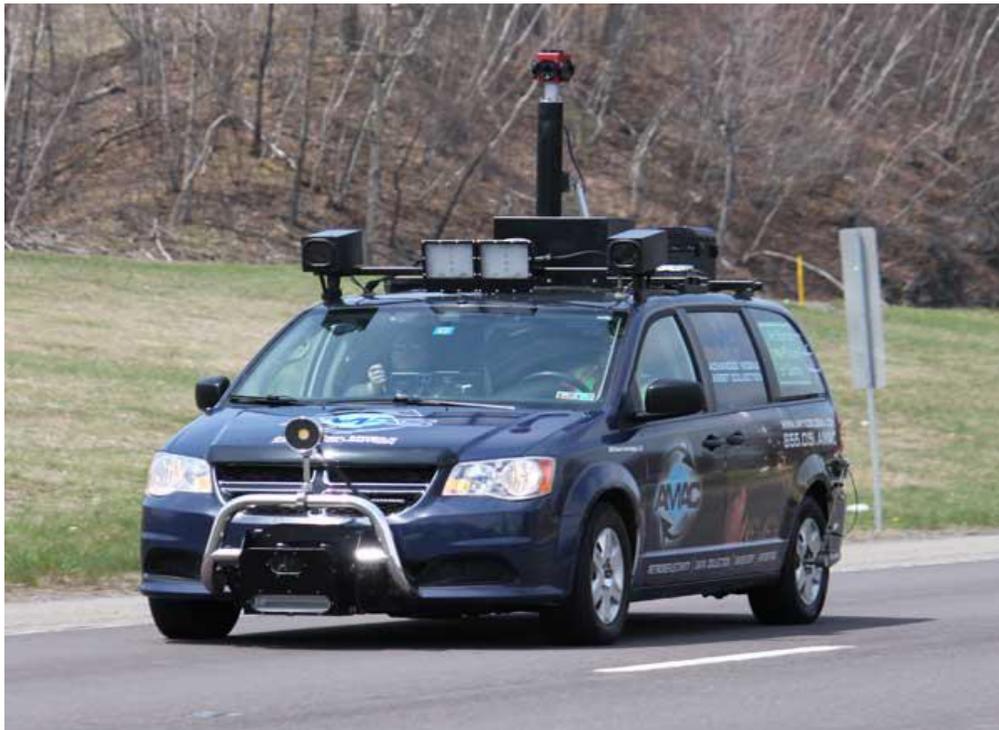
El sistema innovador de auscultación de carreteras AMAC (*Advanced Mobile Asset Collection*) es un sistema dinámico de última generación y elevada precisión que mide la reflexión de la señalización vertical y horizontal generando al mismo tiempo un inventario completo de la misma. Evalúa de forma segura, rápida y efectiva el estado físico actual de las señales verticales contribuyendo a optimizar la conservación de la señalización vertical. Además de la reflexión y color de la señalización vertical, también mide su posición (absoluta y relativa a la vía) y dimensiones (*Advanced Mobile Asset Collection* (AMAC)).

Figura 2.5 Vehículo equipado para la toma de imágenes por video de la red vial

La tecnología empleada permite inspeccionar las señales a la velocidad del tráfico sin provocar interrupciones en el mismo y proporciona información básica para la optimización del mantenimiento de la señalización (reflexión, tamaño, posición, altura). Los objetivos últimos del sistema son asegurar los niveles de visibilidad adecuados de la señalización contribuyendo, al mismo tiempo, a optimizar las políticas de reemplazo y mantenimiento de la señalización.

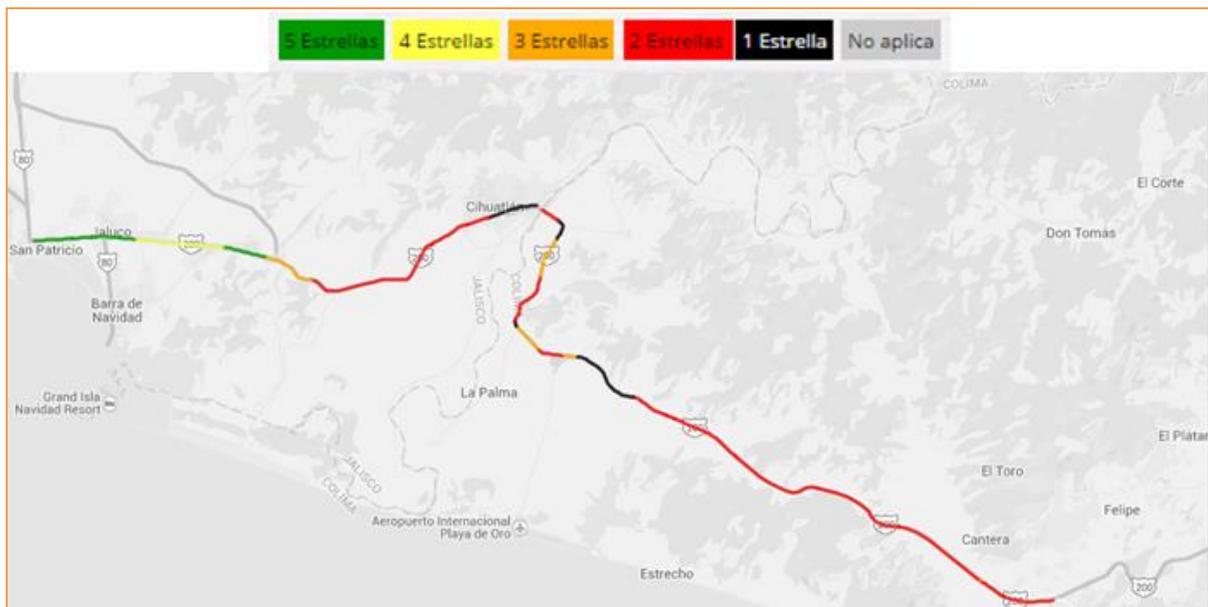
En la Figura 3.1 se puede observar la clasificación por estrellas que brinda la vía para ocupantes de vehículos en donde muestra que, solo el 19% tienen 5 y 4 estrellas, el 66% para 3 y 2 estrellas y el 15% para una estrella. Los resultados anteriores indican, de manera general, que la infraestructura carretera muestra un alto grado de inseguridad para ocupantes de vehículos.

Figura 3.1: Clasificación por estrellas para ocupantes de vehículos de la carretera MEX-200 en el tramo Manzanillo-Melaque

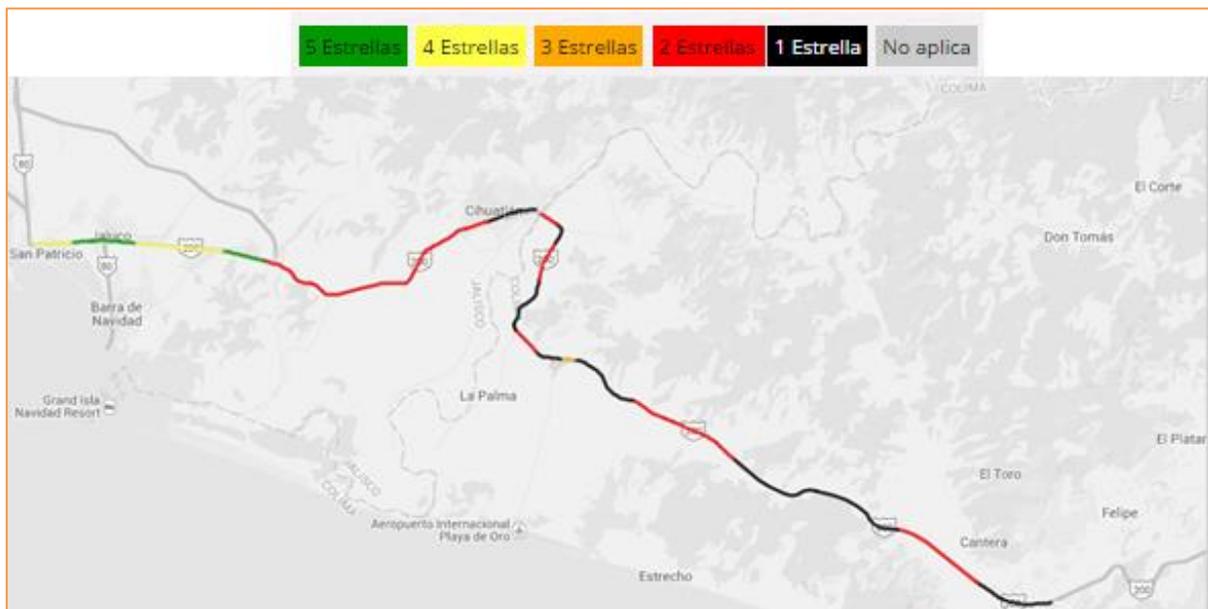
En la Figura 3.2 se muestra la clasificación por estrellas para ocupantes de motocicletas en la carretera MEX-200 en el tramo Manzanillo-Melaque, para la cual se puede observar que solo el 18% cuentan con clasificación de 5 y 4 estrellas, el 56% para clasificación de 3 y 2 estrellas y 26% para una estrella, estos porcentajes indican que la infraestructura de la vía cuenta con un nivel de seguridad muy bajo para ocupantes de motocicletas.

Figura 3.2: Clasificación por estrellas para ocupantes de motocicletas, en la carretera MEX-200 en el tramo Manzanillo-Melaque

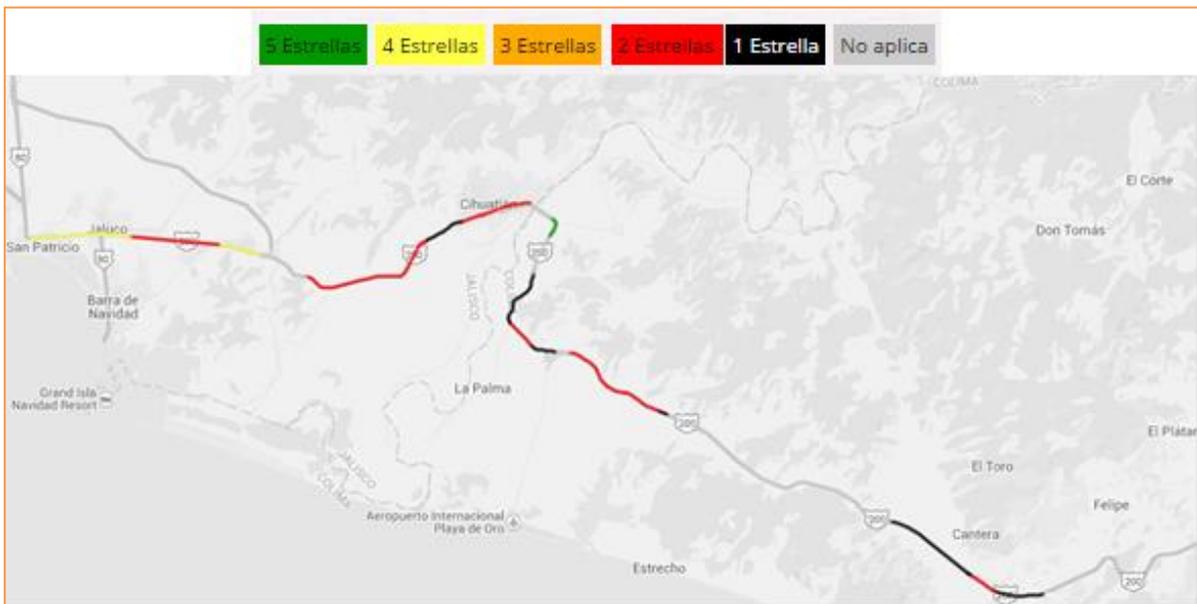
En la Figura 3.4 se observa la clasificación por estrellas para peatones en la carretera MEX-200 en el tramo Manzanillo-Melaque, la cual muestra el 9% para 5 y 4 estrellas, 21% para 3 y 2 estrellas, no se registró presencia de peatones en un 62% de la longitud del tramo, estos datos indican que se requiere mejorar la infraestructura del tramo para brindar mejor protección a los peatones que son los usuarios más vulnerables en la vía.

Figura 3.4: Clasificación por estrellas para peatones, en la carretera MEX-200 en el tramo Manzanillo-Melaque

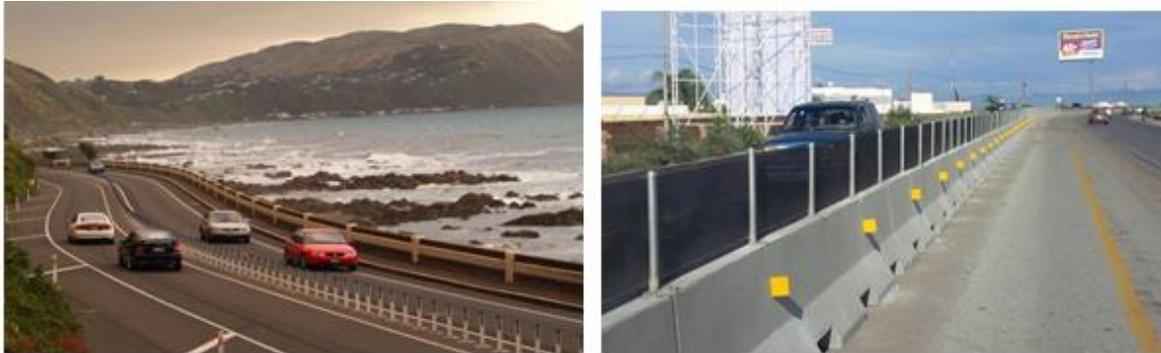
Figura 3.12: Barrera central en carreteras

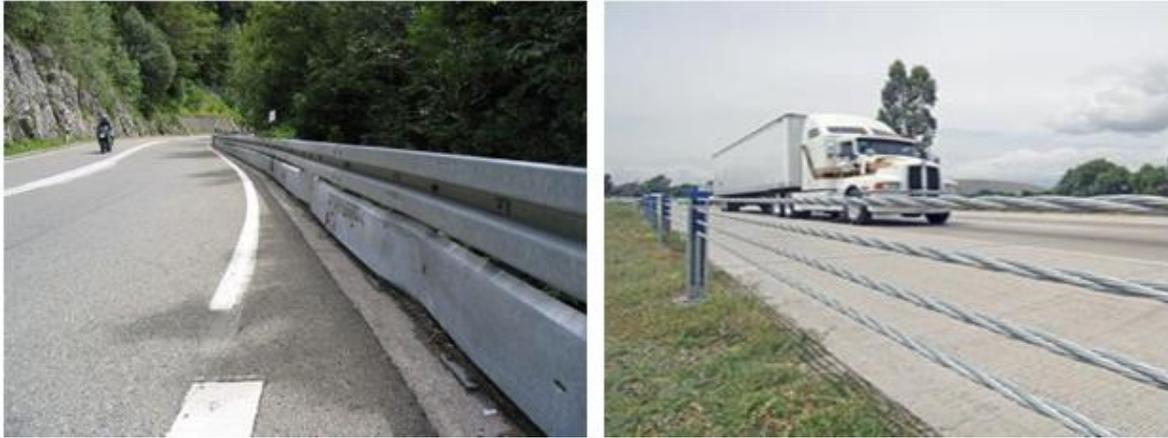
Se usan barreras de seguridad para evitar que los vehículos fuera de control salgan de la vía y se impacten contra obstáculos peligrosos que se encuentran instalados a los costados de la vía, o se vuelquen por un cambio de pendiente. Están diseñadas para absorber la fuerza del impacto de manera que minimicen las lesiones. Las barreras flexibles generalmente se hacen con cables que se tienden entre postes removibles, éstas son la mejor opción para minimizar lesiones. Las barreras semirrígidas suelen hacerse con vigas de acero, éstas tienen menos deflexión que las barreras flexibles, por lo que se pueden colocar más cerca del peligro cuando el espacio es limitado. Por último, las barreras rígidas con frecuencia se hacen de concreto y no tienen deflexión, éstas deberán ser usadas sólo cuando no debe haber deflexión por una barrera semirrígida o flexible.

Figura 3.13: Barrera lateral en carreteras

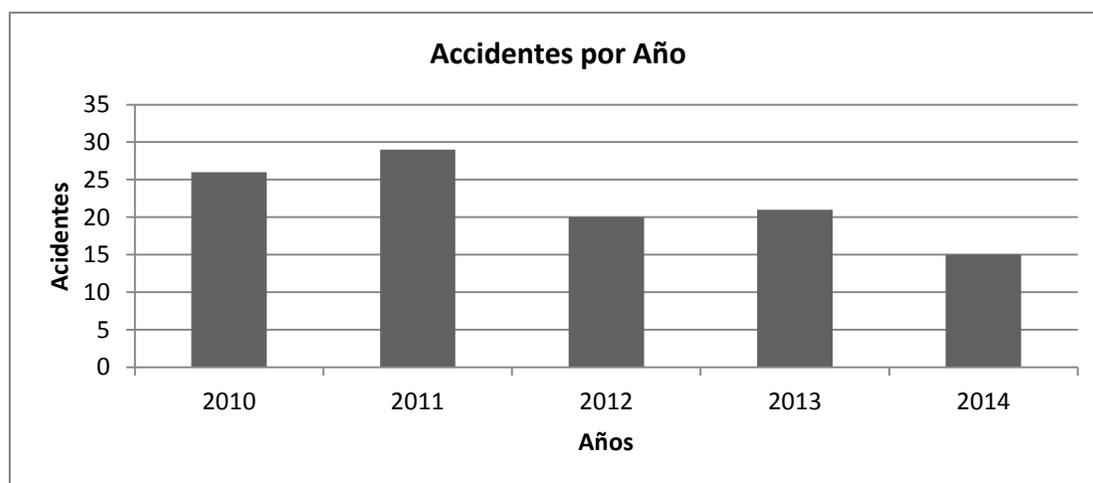
En la Figura 3.15 se puede observar el comportamiento de los accidentes durante los cinco años para los cuales se realizó el análisis y donde se tiene que el año más crítico fue el 2011, el cuál registró la mayor cantidad de accidentes lo que se ha ido normalizando y tendiendo a decrecer hasta el año 2014, que es donde se registra la mínima cantidad de accidentes de los cinco años analizados del tramo en estudio.

Figura 3.15: Índice de accidentalidad en la carretera MEX-200 tramo Manzanillo-Melaque

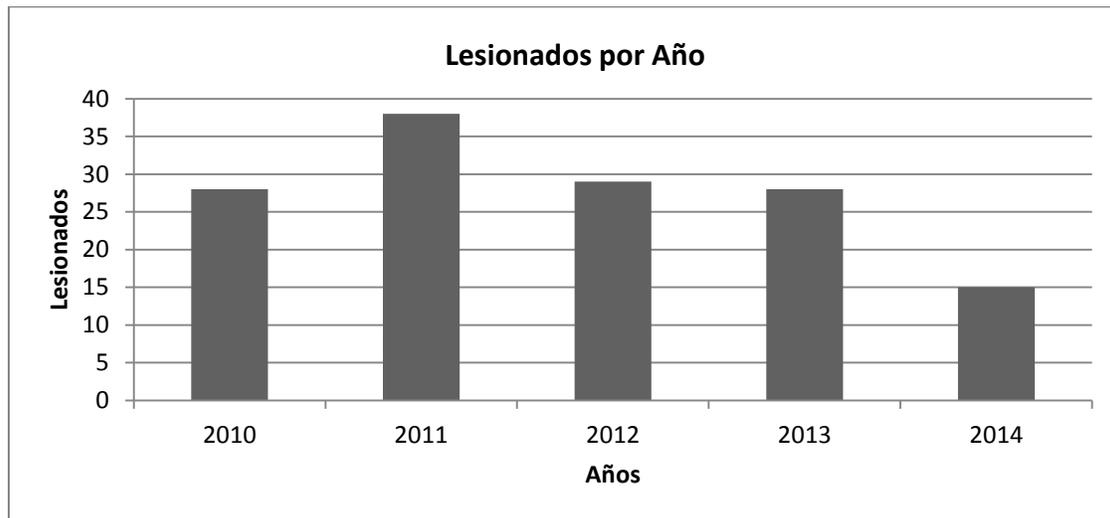
La Figura 3.16 es la representación gráfica de los lesionados por año en donde se observa que en el año 2011 se tuvo la mayor cantidad de lesionados los cuales

tienen un decremento notable para el año 2014 el cual presenta la menor cantidad de lesiones de los cinco años analizados.

Figura 3.16: Índice de lesionados en la carretera MEX-200 tramo Manzanillo-Melaque

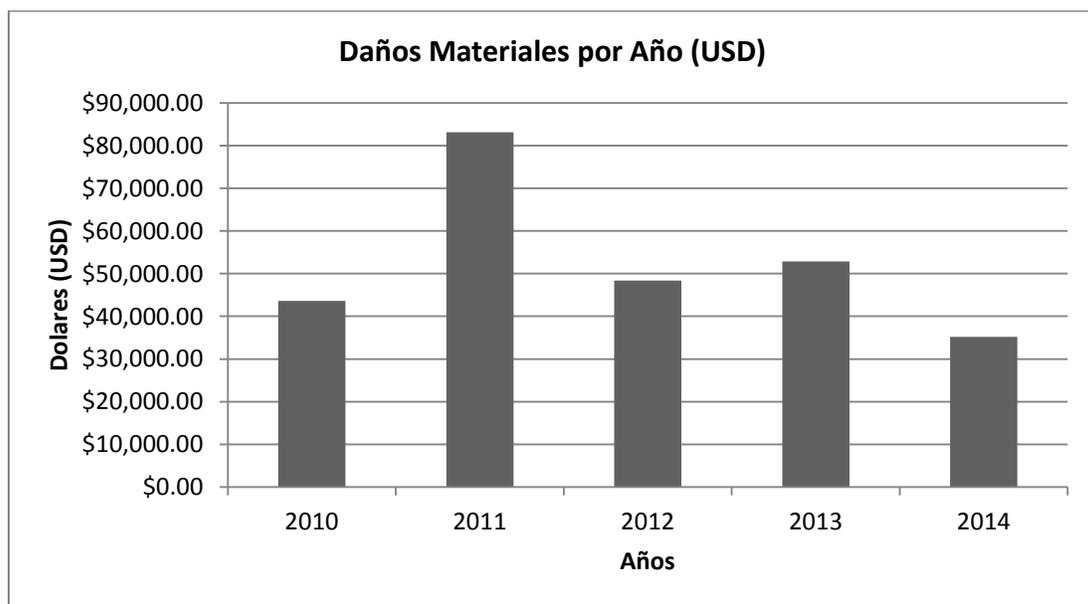
La Figura 3.18 muestra el comportamiento de las pérdidas económicas para el tramo en estudio y donde es posible apreciar que, al igual que en las figuras anteriores, el año 2011 fue el más afectado respecto al resto, siendo el año 2014 en el que menos daños materiales se presentan.

Figura 3.18: Análisis de daños materiales en la carretera MEX-200 tramo Manzanillo-Melaque

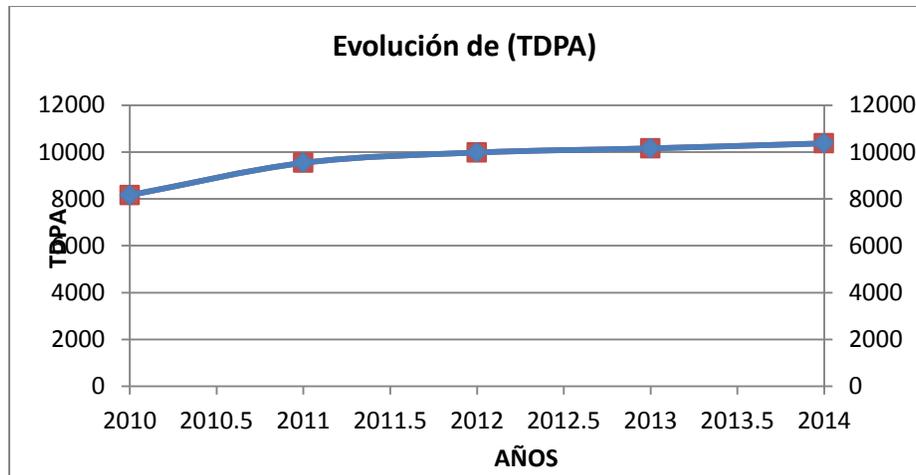
La Figura 3.19 es una representación gráfica del proceso evolutivo del TDPA del tramo en estudio, durante los cinco años analizados se puede observar que hay una tendencia ascendente.

Figura 3.19: Análisis evolutivo del TDPA en la carretera MEX-200 tramo Manzanillo-Melaque

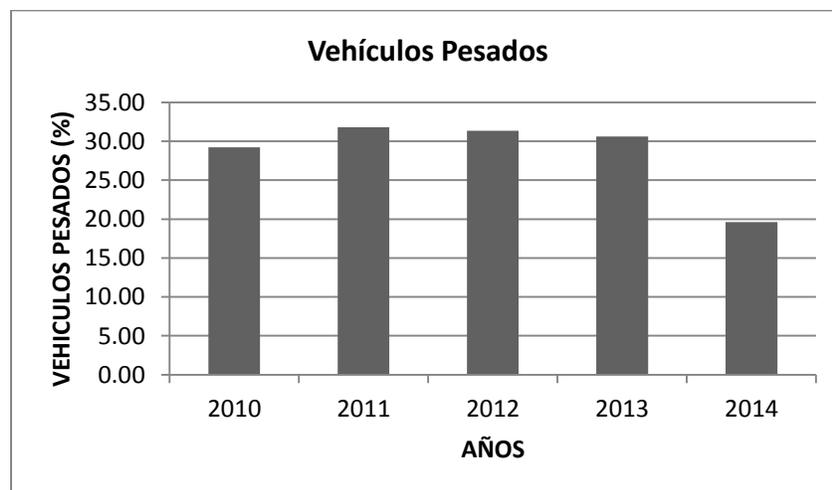
En la Figura 3.20 se puede observar que el año el 2011 muestra el mayor porcentaje de vehículos pesados, así como el año que mayor accidentalidad y mortalidad tuvo respecto a lo mencionado en el apartado 3.3, el 2014 fue el año que menor porcentaje de vehículos pesados presentó.

Figura 3.20 Porcentaje de vehículos pesados de la carretera MEX-200 en el tramo Manzanillo-Melaque.

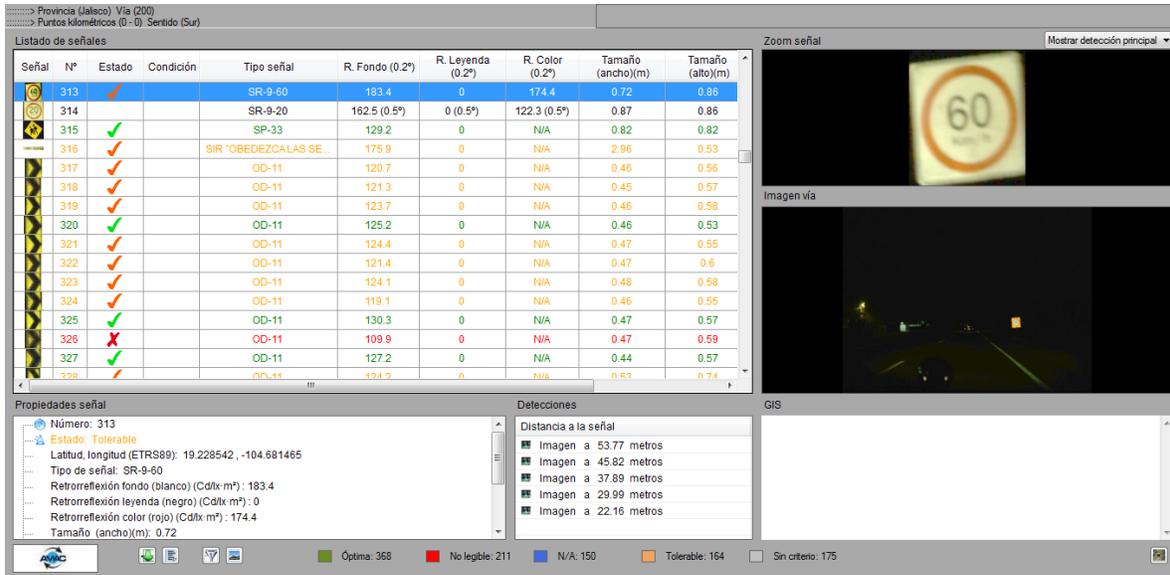
En la Figura 4.1 se observa la información que proporciona el equipo AMAC respecto a la reflexión del señalamiento vertical, así como de la correcta colocación de las señales en donde evalúa su altura y ángulo de colocación.

Figura 4.1: Informe de la reflexión del señalamiento vertical

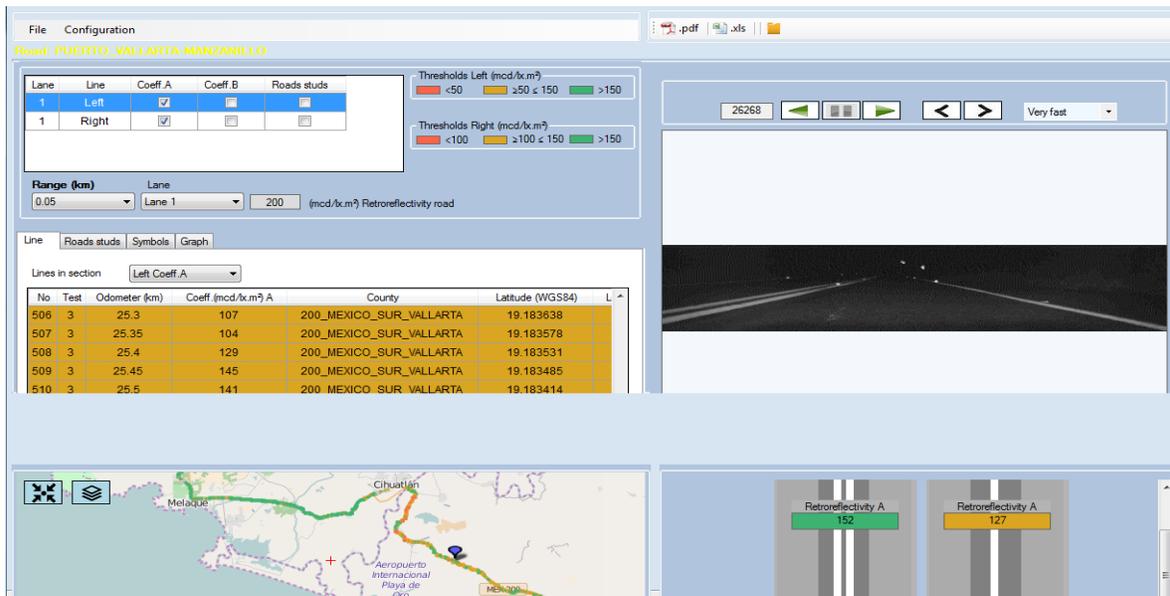
En la Figura 4.2 se observa la valoración de la reflexión del señalamiento horizontal mediante el equipo AMAC, hace una evaluación del mismo y ayuda a determinar los principales tramos en donde éste requiere mantenimiento o es necesario el reemplazo.

Figura 4.2: Informe de la reflexión del señalamiento horizontal

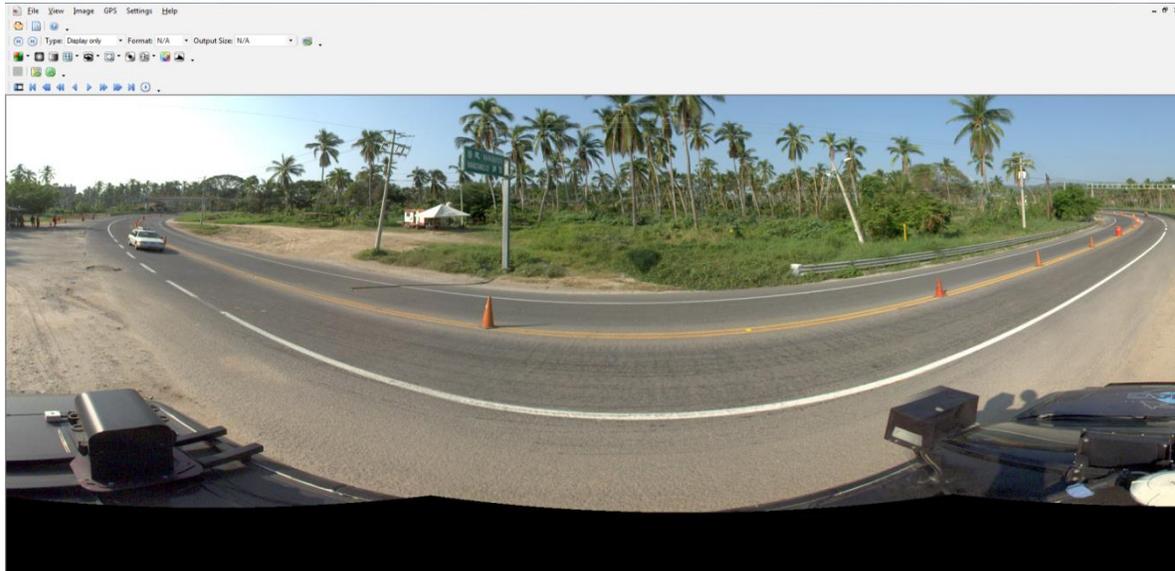
En esta parte del proyecto también se utilizó la visualización de imágenes en 360°, que es la captura de imágenes con las cámaras del equipo AMAC. Esta cámara se utilizó para determinar el señalamiento faltante y ubicar señales cubiertas con vegetación o zonas donde el señalamiento horizontal no tenía visibilidad. La Figura 4.3 muestra la visualización en 360° de las cámaras del equipo AMAC.

Figura 4.3: Visualización en 360° de las cámaras del equipo AMAC

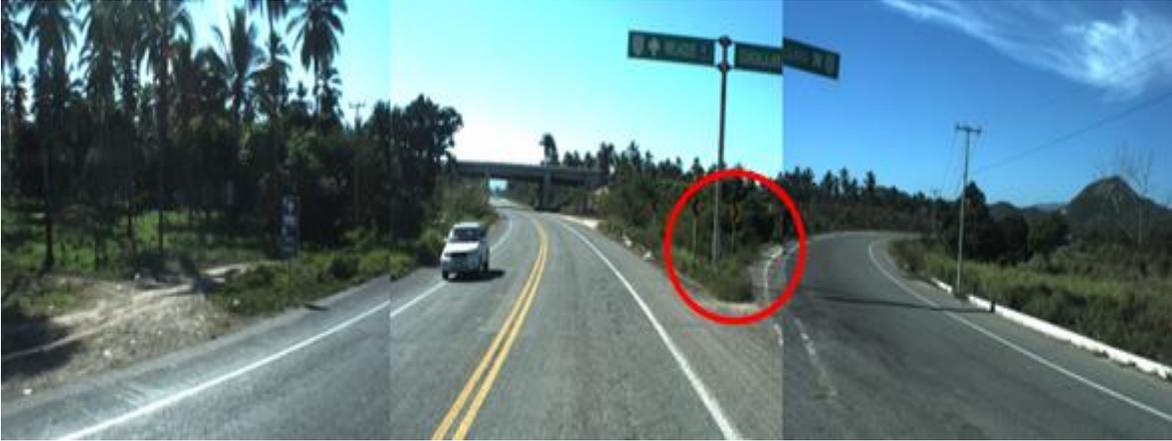
En la Figura 4.4 se muestra una bifurcación ubicada en el kilómetro 53+440 en donde se puede apreciar, del lado derecho del conductor, una bifurcación sin dispositivo de amortiguamiento, la cual representa un grave peligro si un vehículo se impactara en el sitio.

Figura 4.4: Bifurcación sin dispositivo de amortiguamiento representa un peligro para la vía

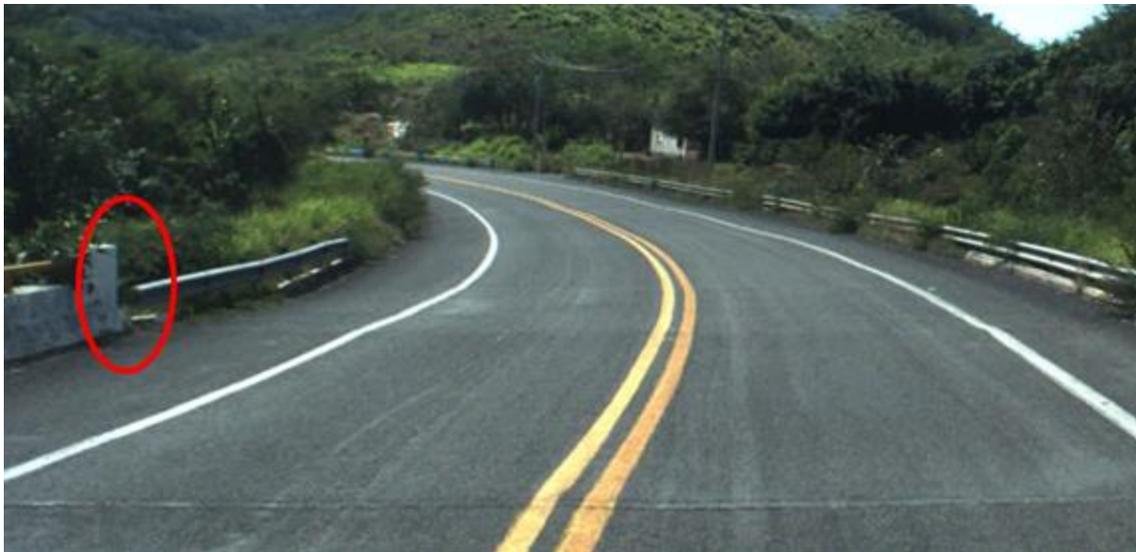
En la Figura 4.5 se muestra un sitio ubicado en el kilómetro 27+820 donde se puede apreciar, del lado izquierdo del conductor, la falta de conexión entre una barrera metálica y el parapeto de un puente, lo cual representa un peligro en caso de que un vehículo se impactara en esa zona.

Figura 4.5: Falta de conexión entre una barrera metálica y el parapeto de un puente

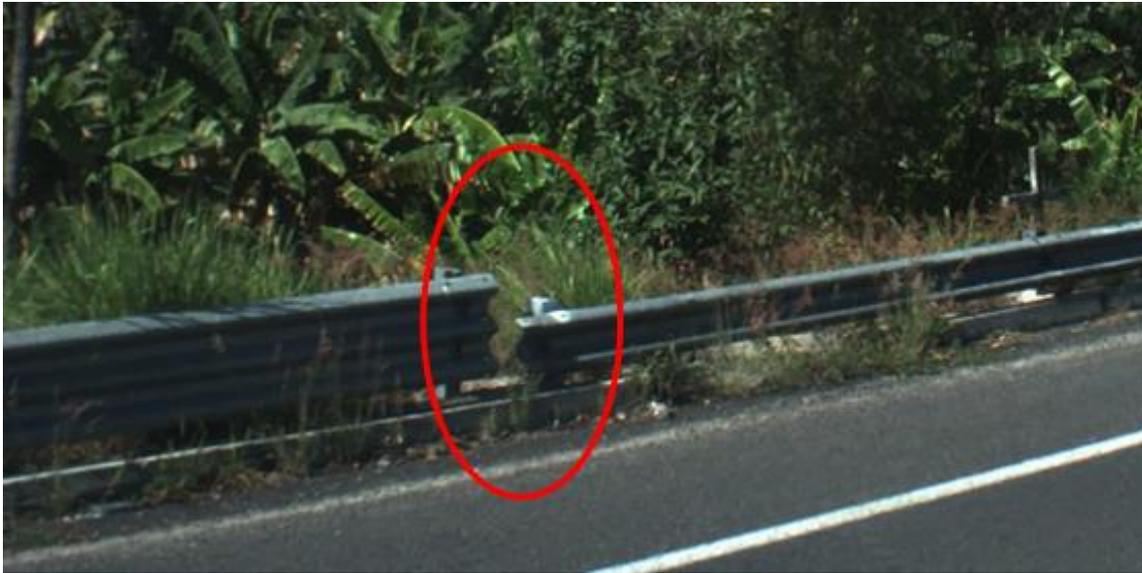
En la Figura 4.6 se muestra un sitio ubicado en el kilómetro 40+180 donde se puede apreciar, del lado izquierdo del conductor, una falta de conexión entre barreras laterales, lo cual representa un peligro en la vía si un vehículo se impactara en esa zona.

Figura 4.6: Falta de conexión entre barreras

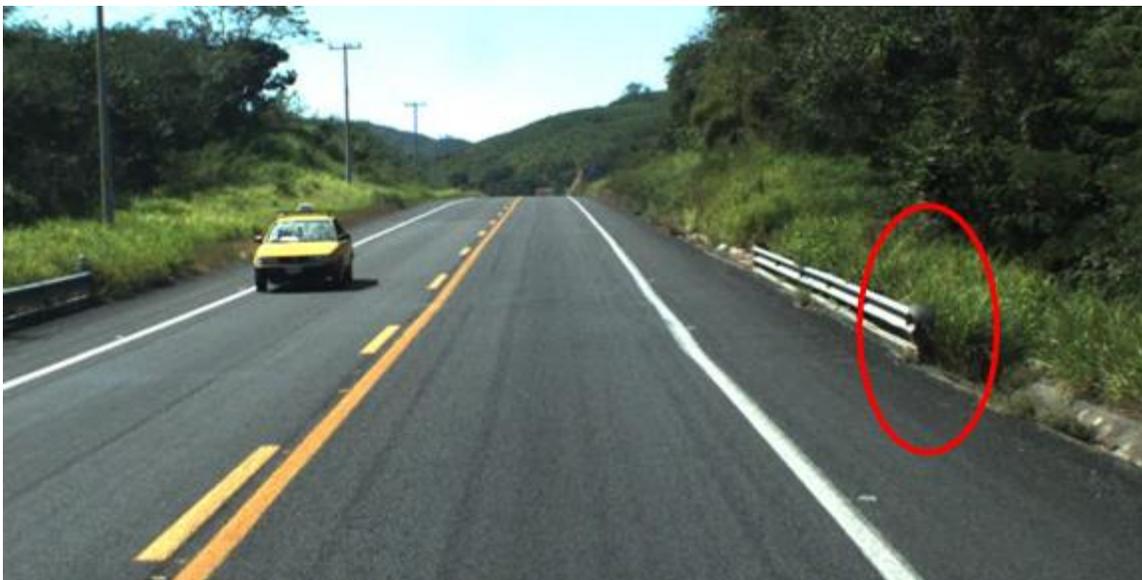
En la Figura 4.7 se muestra un sitio ubicado en el kilómetro 27+000 en donde se observa, del lado derecho del conductor, la sección de inicio de una barrera sin terminal, la cual representa un alto riesgo para un vehículo que se impacte con esta.

Figura 4.7: Sección de inicio de barrera sin terminal

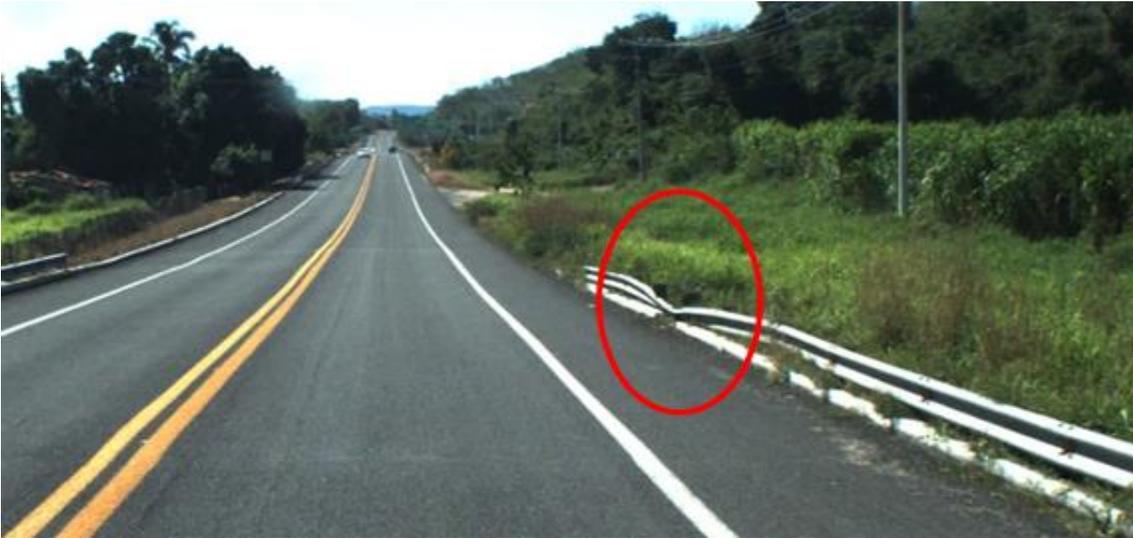
En la Figura 4.8 muestra un sitio ubicado en el kilómetro 36+850 en donde se puede apreciar, del lado derecho del conductor, una barrera que fue impactada, lo cual representa un riesgo para los usuarios si no es sustituida.

Figura 4.8: Barrera impactada

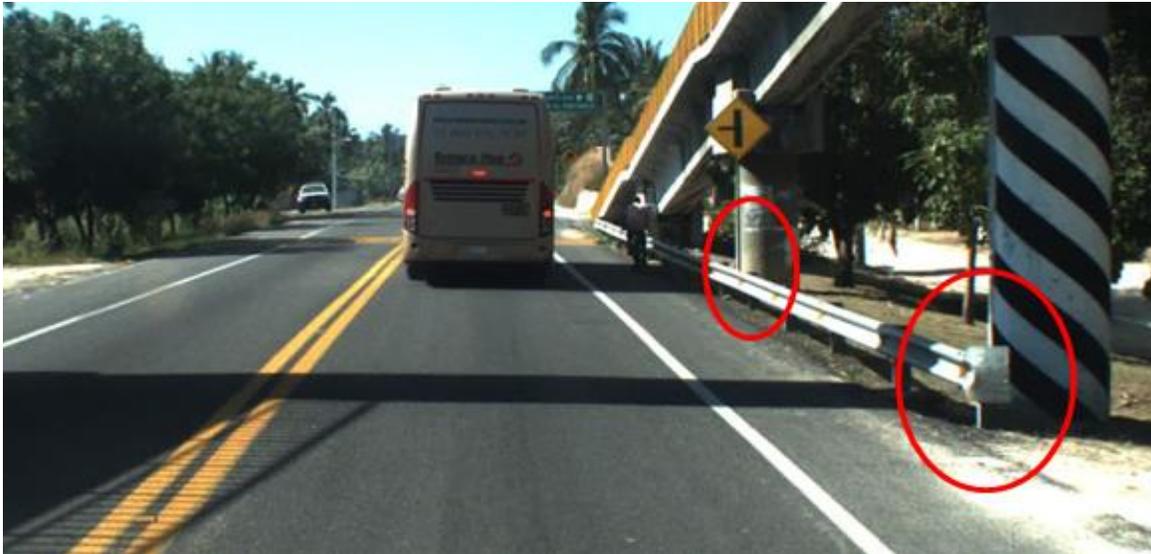
Figura 4.9: Barrera con ancho de trabajo insuficiente

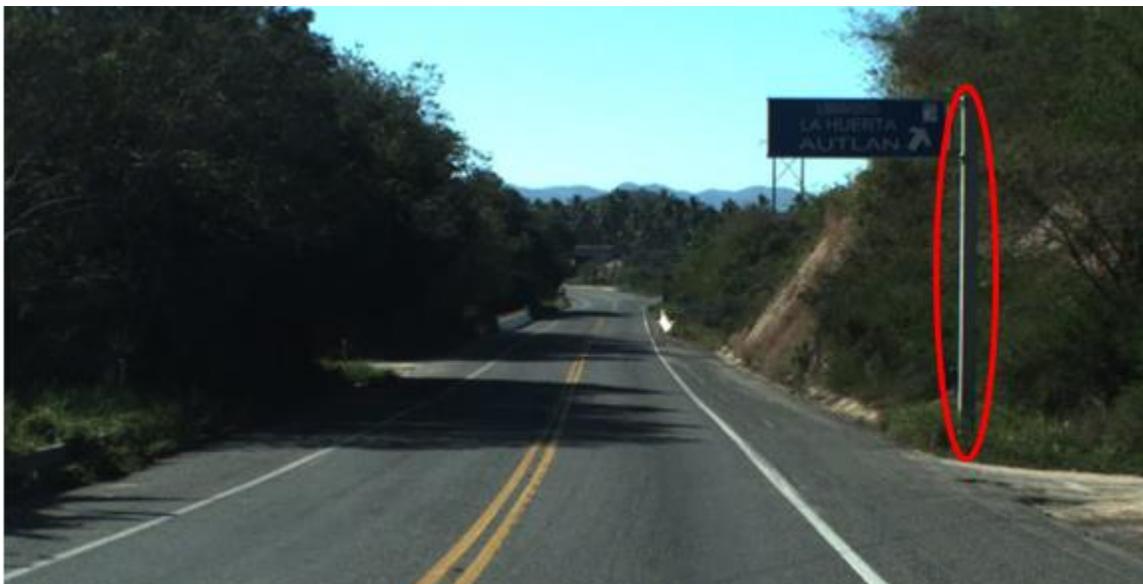
En la Figura 4.10 se muestra un sitio ubicado en el kilómetro 53+080 donde del lado derecho del conductor se encontró un poste con más de 10 cm de diámetro situado a 1 m de la vía el cual corresponde a una señal elevada tipo bandera. Este poste representa un riesgo en la zona.

Figura 4.10: Señal elevada tipo bandera que representa un peligro en la vía

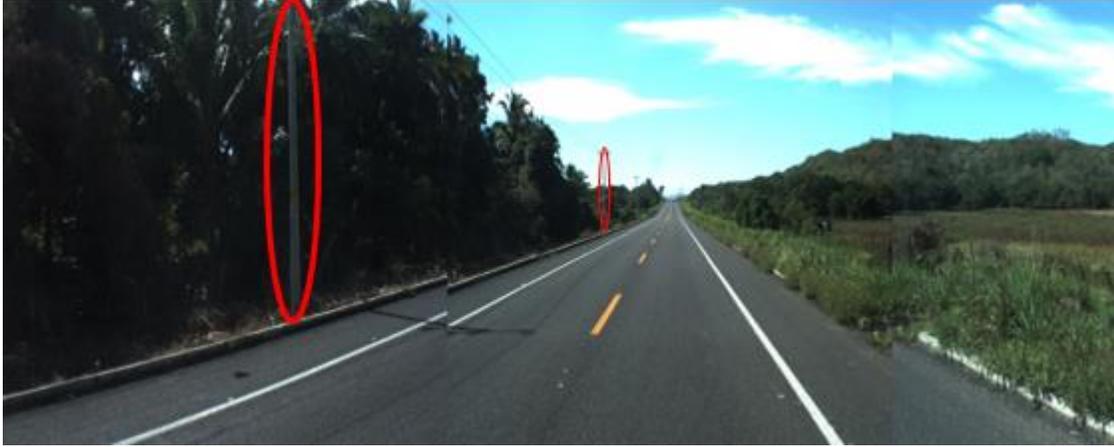
En el sitio ubicado en el kilómetro 32+270, que se observa en la Figura 4.11, se registraron postes de líneas eléctricas de más de 10 cm de diámetro situados muy cerca de la orilla del carril izquierdo, los cuales afectan seriamente la seguridad de la vía.

Figura 4.11: Postes de líneas eléctricas que representan un peligro para la vía

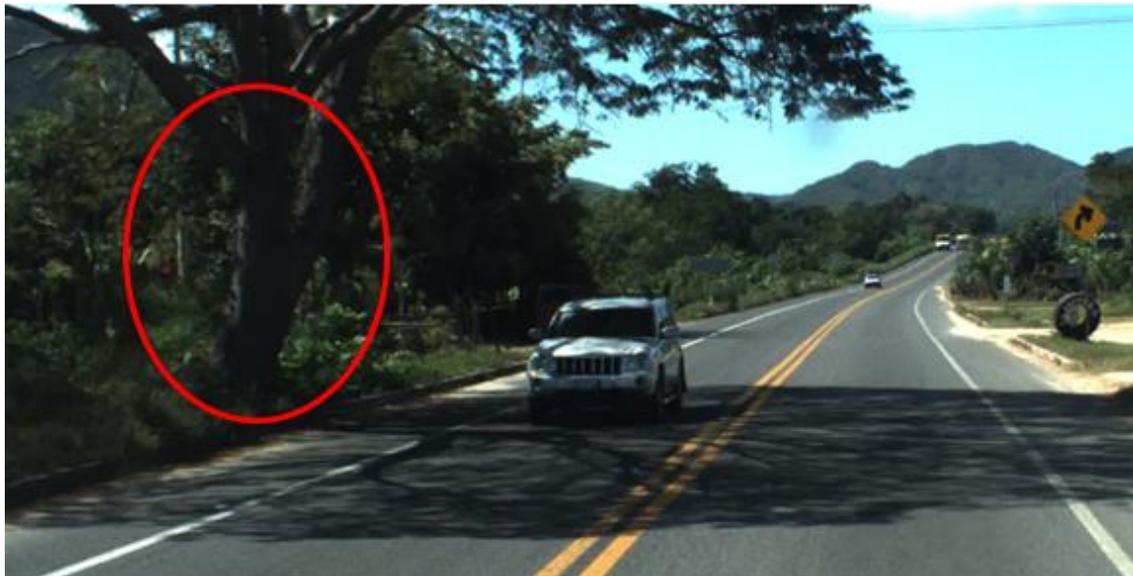
A lo largo del tramo carretero analizado se registraron varios árboles con diámetro mayor a los 10 cm dentro de una franja de 10 metros a los lados de la vía, los cuales representan un grave peligro, un ejemplo claro se presenta en la Figura 4.12, en donde se muestra un poste ubicado en el kilómetro 21+440 del lado izquierdo del conductor.

Figura 4.12: Árbol muy cercano a la vía con diámetro mayor a 10 cm

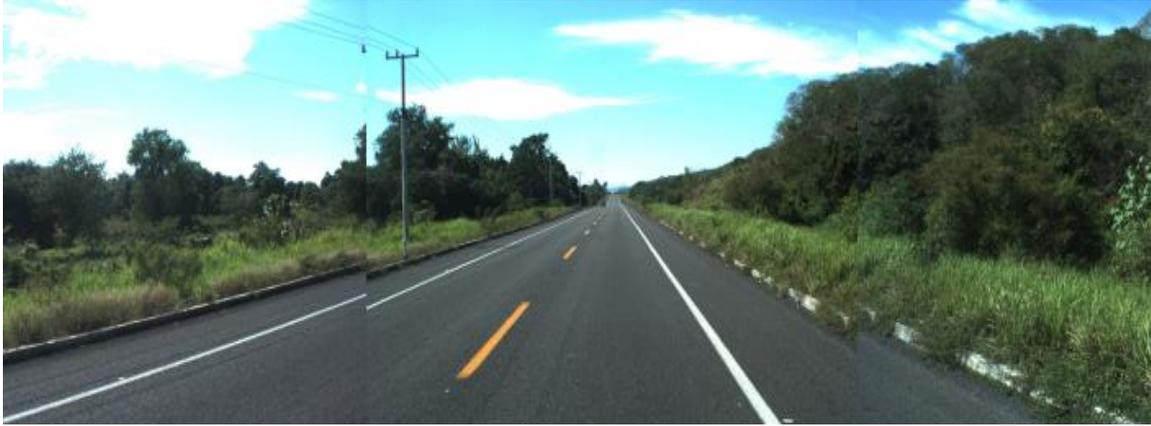
Figura 4.14: Zona apropiada para instalar bandas alertadoras

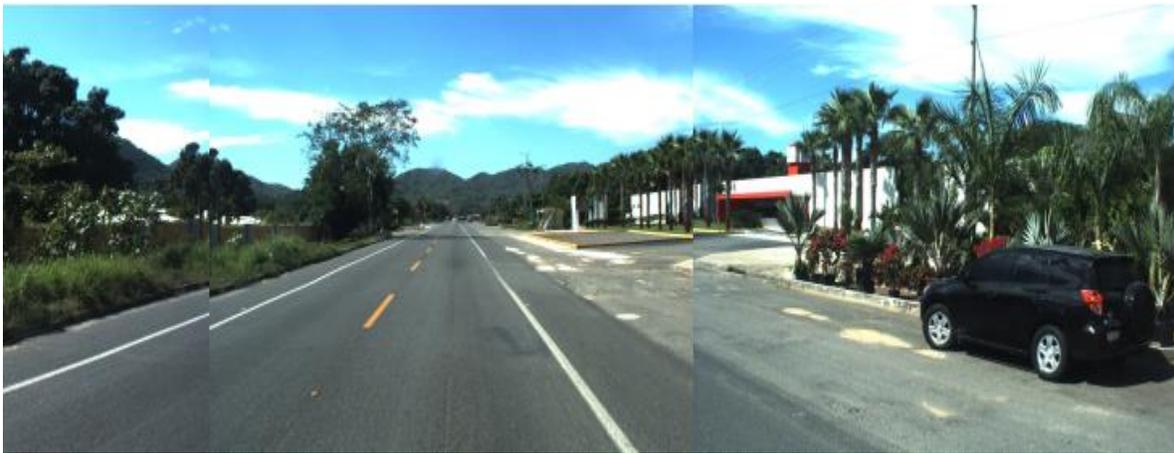
Figura 4.15: Zona inadecuada para instalar bandas alertadoras

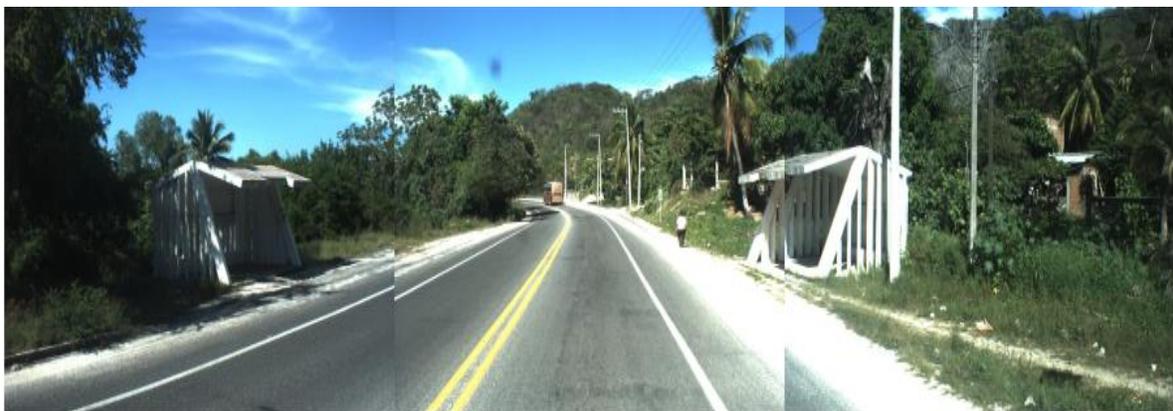
Figura 4.16: Zona inadecuada para instalar bandas alertadoras

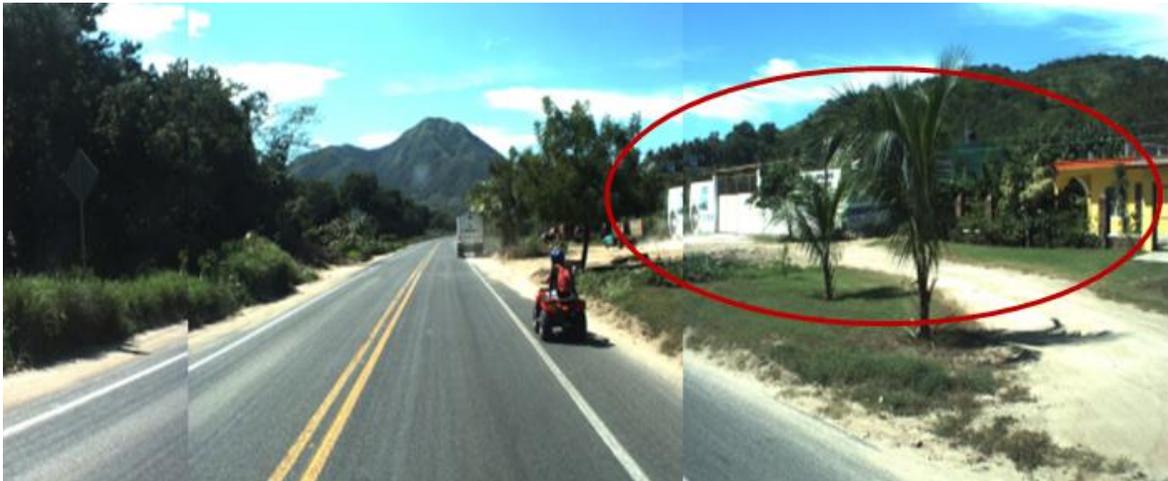
Figura 4.17: Falta de iluminación en zona habitacional

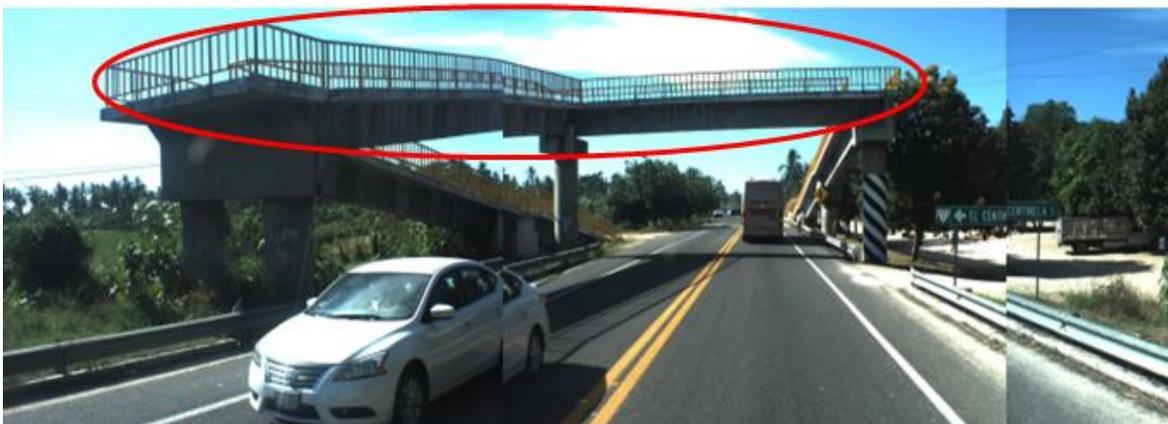
Figura 4.18: Puente peatonal sin iluminación

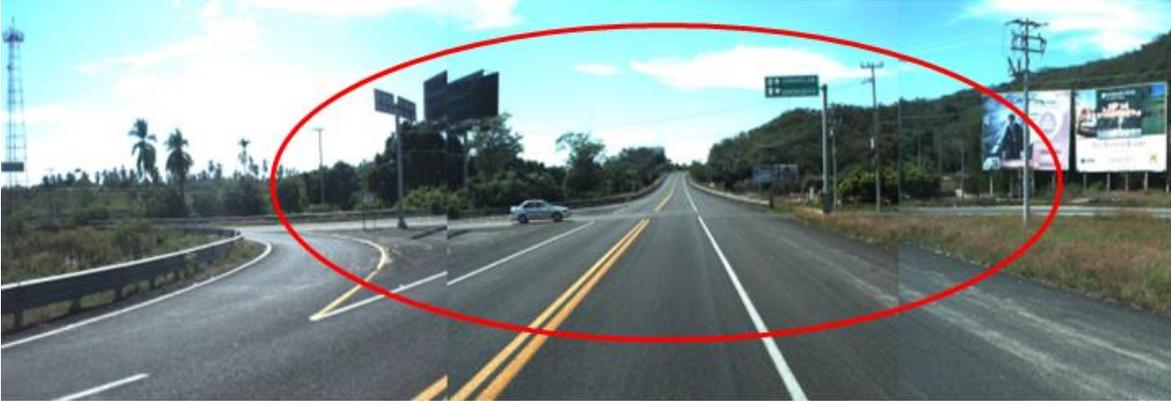
Figura 4.19: Intersección sin iluminación

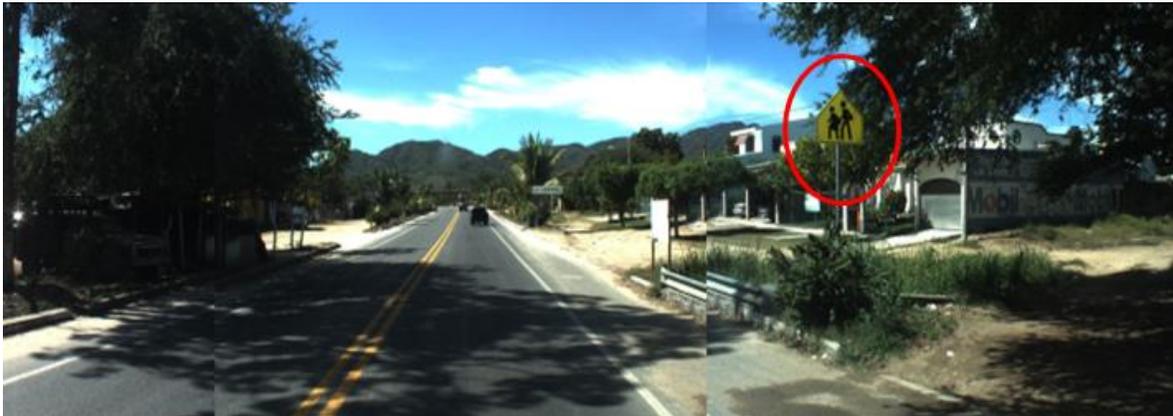
Figura 4.20: Cruce escolar con falta de infraestructura para disminuir velocidad

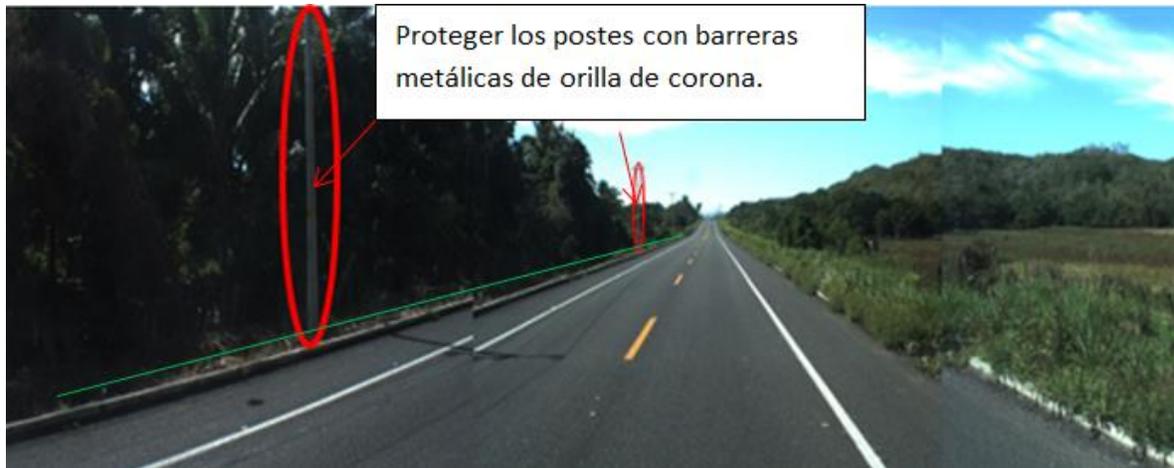
Figura 5.5: Protección de postes

Para algunos postes la medida de mejoramiento recomendada es proteger con barreras metálicas (considerando el ancho de trabajo de las mismas) y evitar que los vehículos que pierdan el control se impacten sobre éstos. En la Figura 5.5 se muestra un ejemplo de una línea de postes de la red eléctrica del tramo en estudio que requiere ser protegida por su cercanía al flujo vehicular.

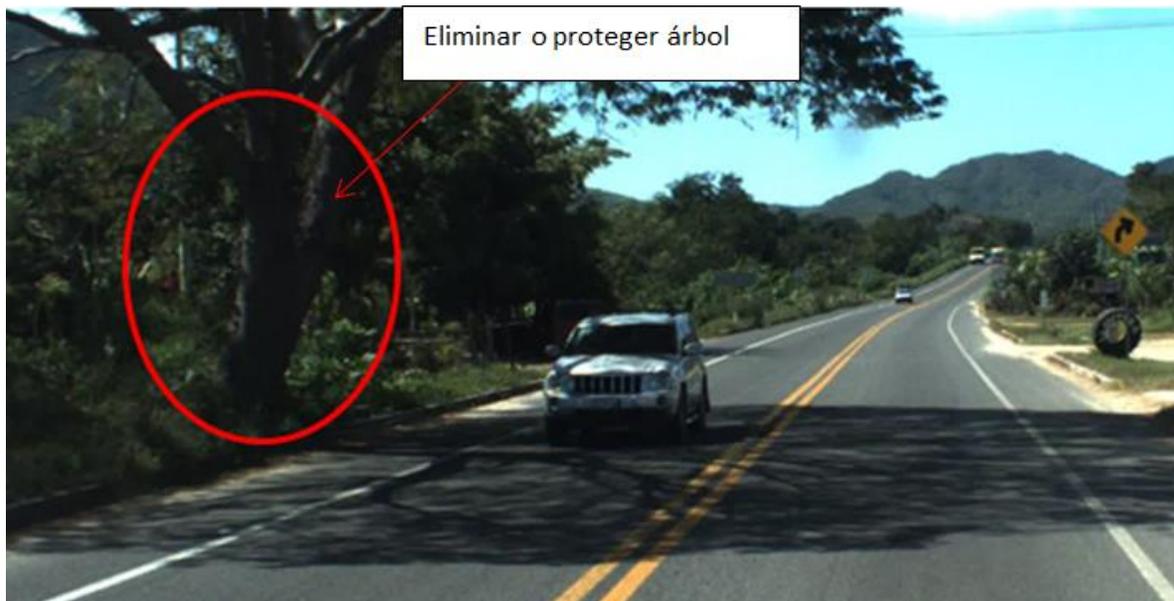
Figura 5.6: Eliminar o proteger árboles

La medida de mejoramiento propuesta para los árboles que se encuentran ubicados en la zona lateral muy cerca de la vía (menor a 10 m) es la eliminación de éstos o de lo contrario su protección, de esta manera evitar que algún vehículo que pierda el control se impacte con ellos. La Figura 5.6 muestra un ejemplo de este caso en el tramo en estudio.
