**Auscultación Dinámica de
Señalamiento y Dispositivos de
Seguridad Vial.
Caso de estudio: Ruta MEX-200
Manzanillo – Puerto Vallarta, Tramo
Manzanillo - Melaque**

**Publicación Técnica No. 487
Sanfandila, Qro, 2017**

SECRETARÍA DE COMUNICACIONES Y TRANSPORTES
INSTITUTO MEXICANO DEL TRANSPORTE

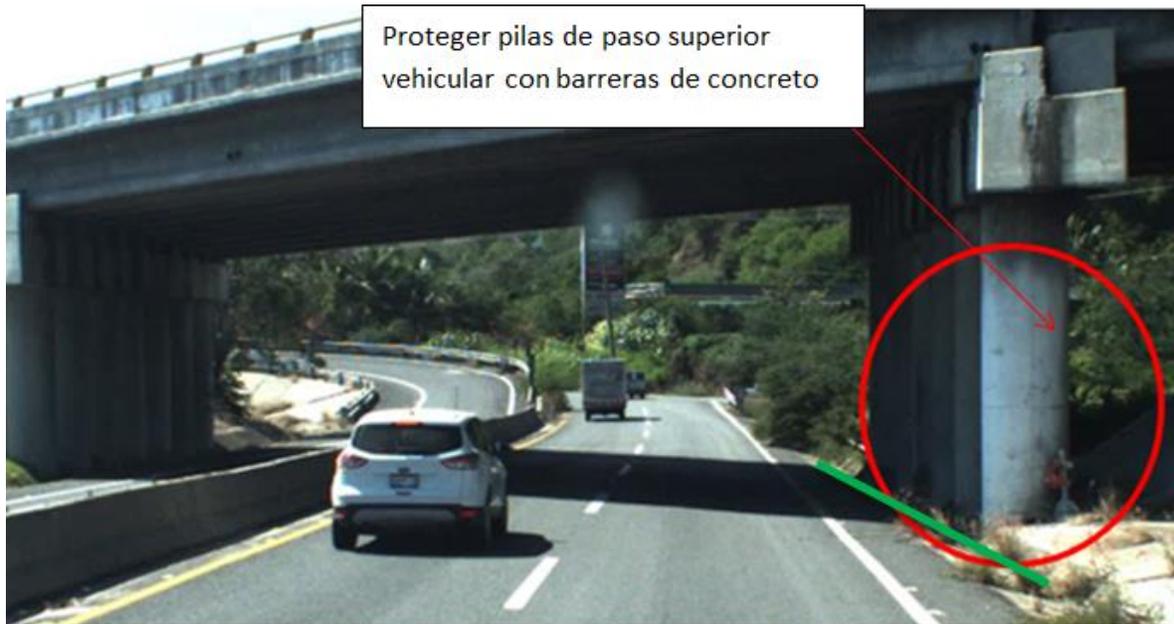
Figura 5.7: Ejemplo de estructura muy cercana a la vía

Para el caso donde se tienen estructuras de puentes como estribos o pilas de concreto o de otros objetos fijos cercanos a la vía en donde el ancho de trabajo de las barreras metálicas no es suficiente para proteger dichas estructuras, se recomienda colocar una barrera de concreto para evitar la colisión de los vehículos errantes con las estructuras. La Figura 5.7 muestra un ejemplo de este caso en el tramo en estudio.

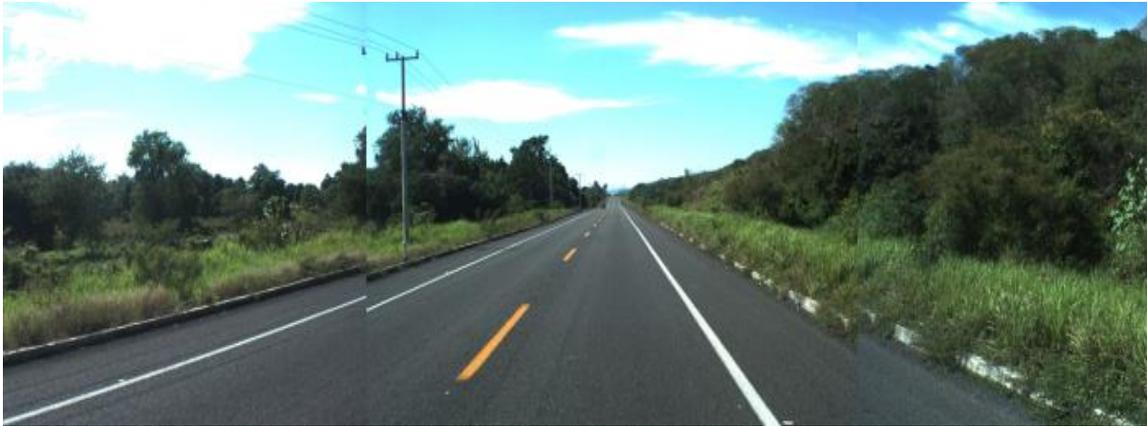
Figura 5.8: Zona apropiada para instalar bandas alertadoras

La carretera MEX-200 en el tramo Manzanillo-Melaque, no cuenta con bandas alertadoras; por lo tanto, como medida de mejoramiento se propone la instalación de las mismas en los tramos donde se requiere, como son las tangentes largas, evitando su instalación en zonas urbanas, curvas o accesos. La Figura 5.8 muestra un ejemplo de un sitio en el tramo de estudio en donde se puede instalar las bandas alertadoras.

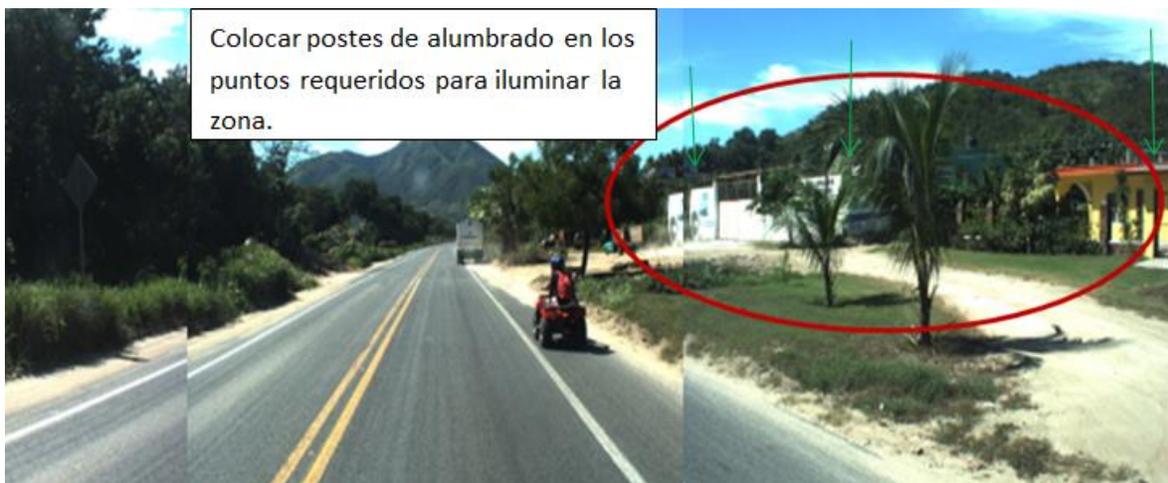
Figura 5.9: Instalación de postes con luminarias en tramo carretero

La medida de mejoramiento propuesta para los tramos que no cuentan con iluminación y se encuentran urbanizados es instalar luminarias en los puntos requeridos para mejorar la visibilidad en la condición nocturna. En la Figura 5.9 se muestra un ejemplo de un sitio en el tramo de estudio en donde se requiere alumbrado.

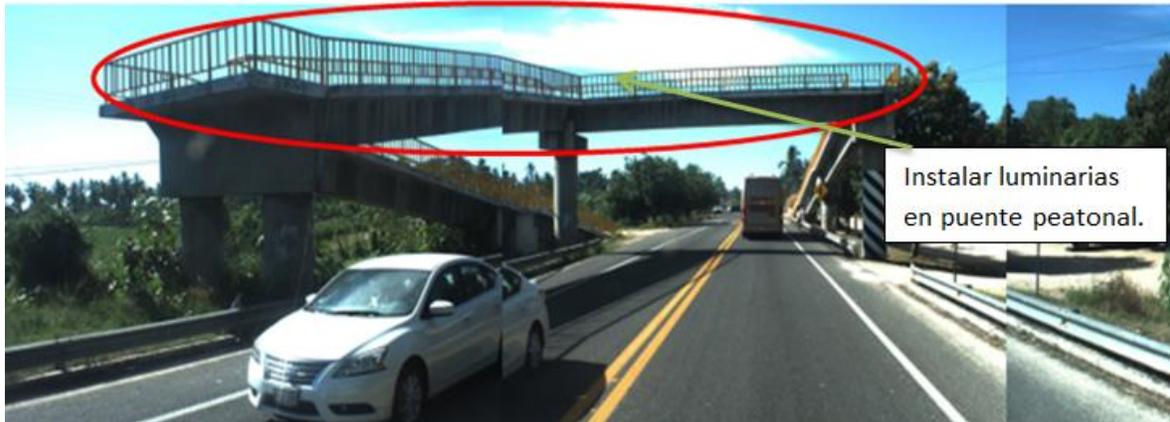
Figura 5.10: Instalar alumbrado en puente peatonal

En los sitios donde existen puentes peatonales que no cuentan con alumbrado, se recomienda instalar luminarias para mejorar la visibilidad durante la noche, con esta medida hacerlos más seguros y confiables para los peatones. La Figura 5.10 muestra un ejemplo de un puente peatonal en el tramo de estudio en donde se puede instalar luminarias.

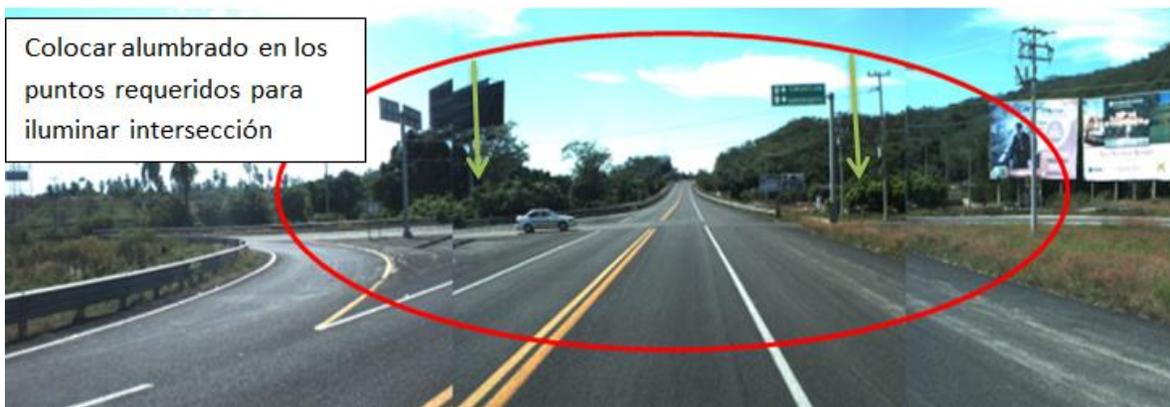
Figura 5.11: Colocar luminarias en intersecciones

Para las intersecciones que no cuentan con alumbrado se recomienda colocar luminarias en los puntos requeridos para mejorar la visibilidad de la zona y reducir el riesgo de colisiones en la noche. La Figura 5.11 muestra el ejemplo de una intersección en el tramo en estudio que requiere la instalación de luminarias.
