Caracterización por durabilidad de morteros convencionales y comerciales para la rehabilitación de estructuras de concreto reforzado en puentes y muelles de la SCT

**Publicación Técnica No. 549
Sanfandila, Qro, 2019**

SECRETARÍA DE COMUNICACIONES Y TRANSPORTES
INSTITUTO MEXICANO DEL TRANSPORTE

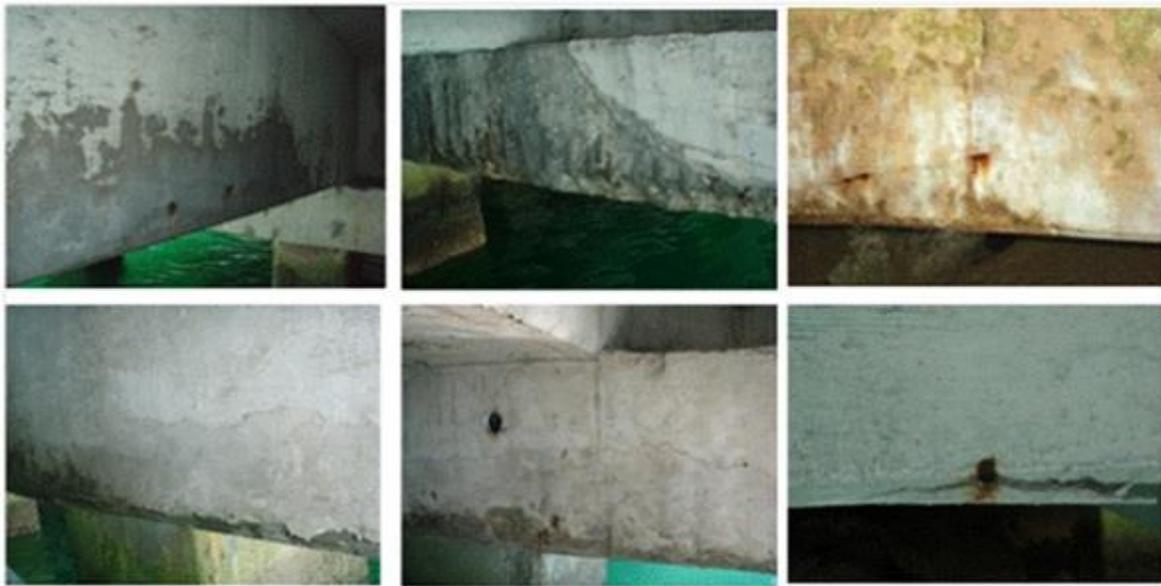
Figura 1.1 Fotografías obtenidas en el levantamiento de daños de un muelle mexicano

El levantamiento de daños es el primer paso a efectuar en el diagnóstico de una estructura en servicio (DURAR, 1998). Durante este levantamiento se observan los problemas de agrietamiento, desprendimientos del recubrimiento de concreto y manchas por corrosión de la estructura en estudio. Los resultados obtenidos en el levantamiento de daños de la estructura se pueden dividir en fisuras (grietas), desprendimientos del recubrimiento y manchas de óxido (Figura 1.1). De acuerdo con la patología encontrada, el evaluador (o inspector) define las razones por las que estas fisuras se generaron: estructurales, desecamiento acelerado (contracción plástica) o por corrosión. La Figura 1.1 muestra fotografías tomadas en un muelle mexicano donde se aprecian estos problemas de corrosión del refuerzo en las vigas de la subestructura del mismo.

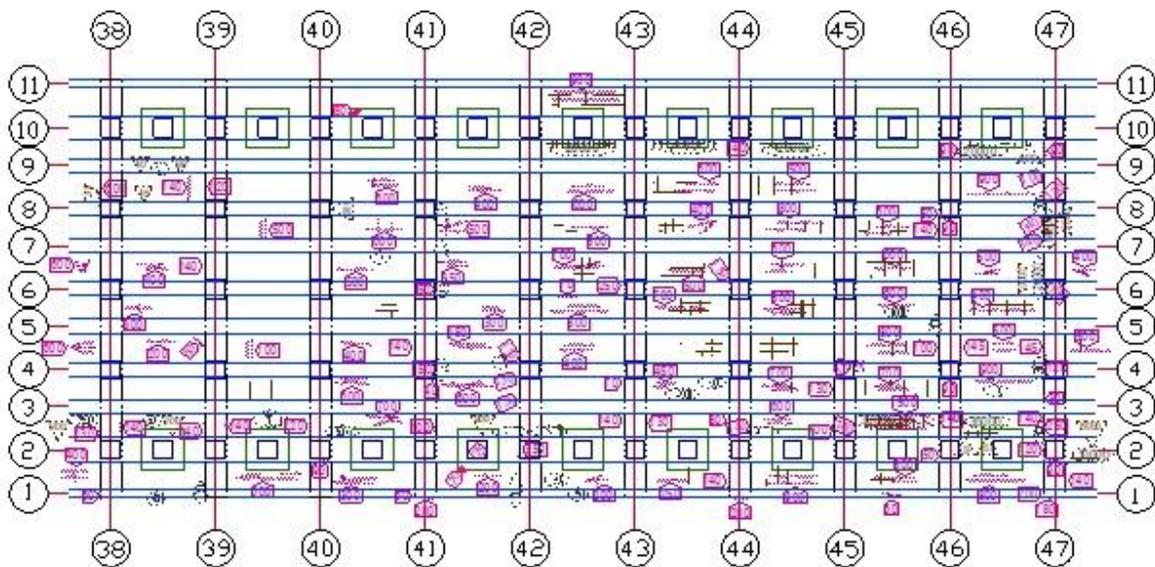
Figura 1.2 Detalle del plano del levantamiento de daños de una zona de un muelle mexicano

Una vez revisada la estructura, se debe realizar un levantamiento de daños mediante la generación de los planos de ubicación de los daños encontrados. La Figura 1.2 muestra como ejemplo dos zonas de la subestructura del muelle evaluado, junto con la simbología utilizada para definir el tipo de daño y su localización.

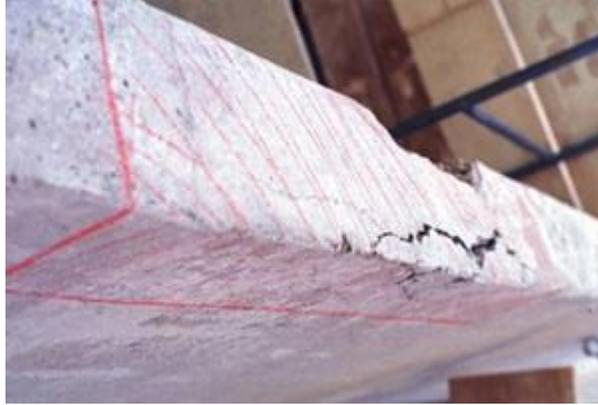
Figura 1.3 Delimitación de superficie (REHABILITAR, 2003)

El contratista deberá delimitar la superficie que requerirá la demolición del concreto (figura 1.3). Esta delimitación de la superficie a reparar se realizará con un sondeo acústico con un martillo, golpeando la superficie de concreto alrededor de la zona que visiblemente se encuentre dañada. Si el concreto está delaminado, se percibe un sonido diferente entre concreto sólido y delaminado. A este sonido lo definiremos como sonido “fofo”. Hasta que el sonido que produzca el martillo suene sólido, se dibujará una línea para separar la zona de concreto con sonido sólido y sonido “fofo”.

Las líneas de delimitación deben definir áreas regulares, sin recovecos, y rectangulares o cuadradas. La Figura 1.3 muestra una delimitación adecuada. La zona marcada en la foto representa la zona a demoler (ver Figura 1.4).

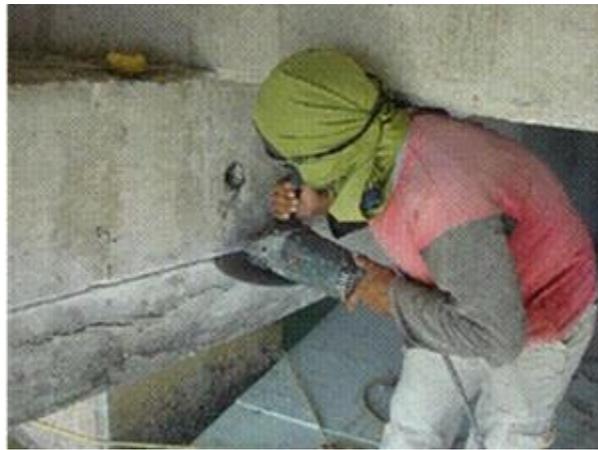
Figura 1.4 Cortadora eléctrica manual y ejemplo de delimitación de la superficie a demoler

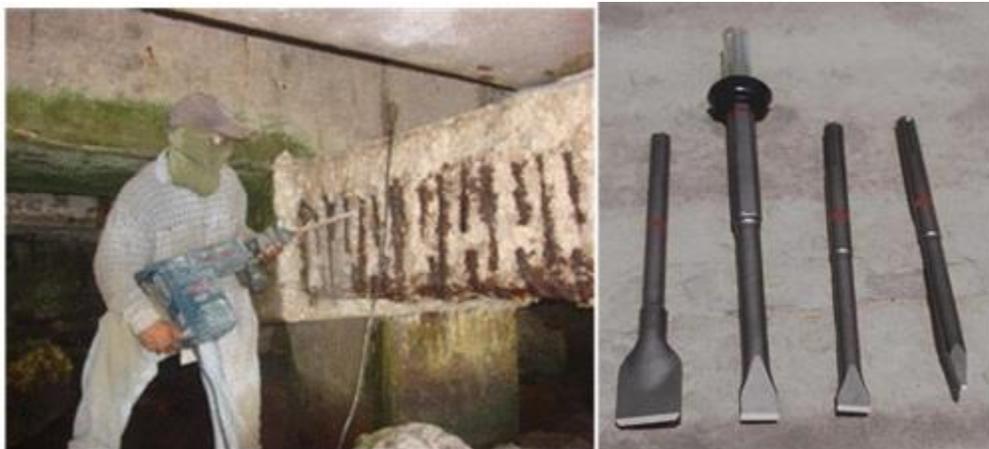
Figura 1.5 Equipo recomendado a usarse en la demolición y tipo de puntas de demolición requeridas

Una vez separada el área a demoler y la porción sana del elemento estructural, se deberá retirar el concreto dañado por medios mecánicos de peso ligero (Figura 1.5). El concreto delimitado se debe remover en dos etapas utilizando un martillo neumático manual de poco peso. En la primera etapa, el martillo deberá utilizar un cincel de punta aguda, para agrietar el concreto a una profundidad aproximada de 2 cm (Figura 1.6). En la segunda etapa (Figura 1.7), el cincel deberá ser de punta plana para escarificar el concreto preagrietado. Estas dos etapas deberán repetirse las veces que sea necesario hasta llegar a la profundidad del acero de refuerzo, en donde se deberá prestar mucho cuidado para evitar dañarlo con el cincel.

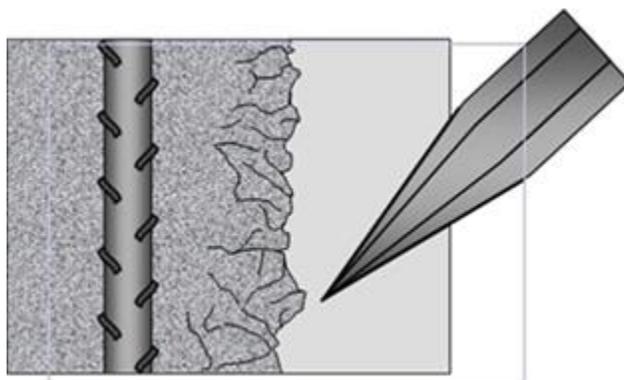
Figura 1.6 Fisuración del concreto superficial (REHABILITAR, 2003)

Las actividades descritas en las Figura 1.6 y Figura 1.7 se deberán repetir hasta llegar a la profundidad establecida en la Figura 1.8 (a una profundidad de entre 2 y 3 cm más que el acero de refuerzo longitudinal). Este procedimiento es el que ha

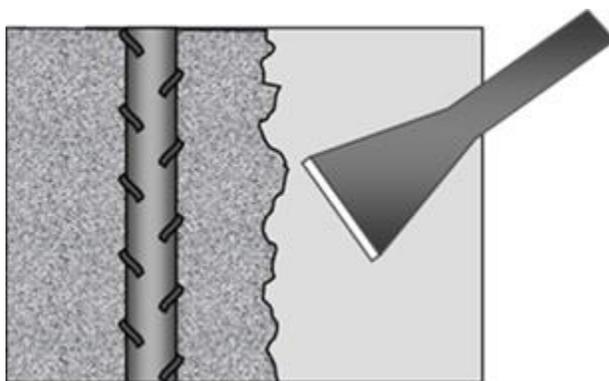
Figura 1.7 Demolición del concreto con punta ancha para eliminar concreto fisurado (REHABILITAR, 2003)

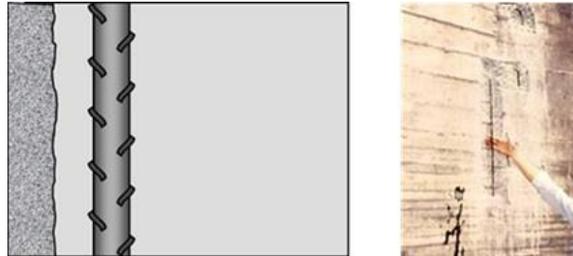
Figura 1.8 Demolición finalizada hasta 2-3 cm por detrás de las barras de refuerzo (REHABILITAR, 2003)

demostrado proporcionar un avance más rápido. La superficie final de la demolición deberá ser lo suficientemente rugosa para recibir el concreto o mortero de reparación, por lo que se recomienda el uso del demoledor mecánico en ángulos de 45 grados para que formen una superficie que funcione como anclaje del material de reparación al colocarse sobre ésta.

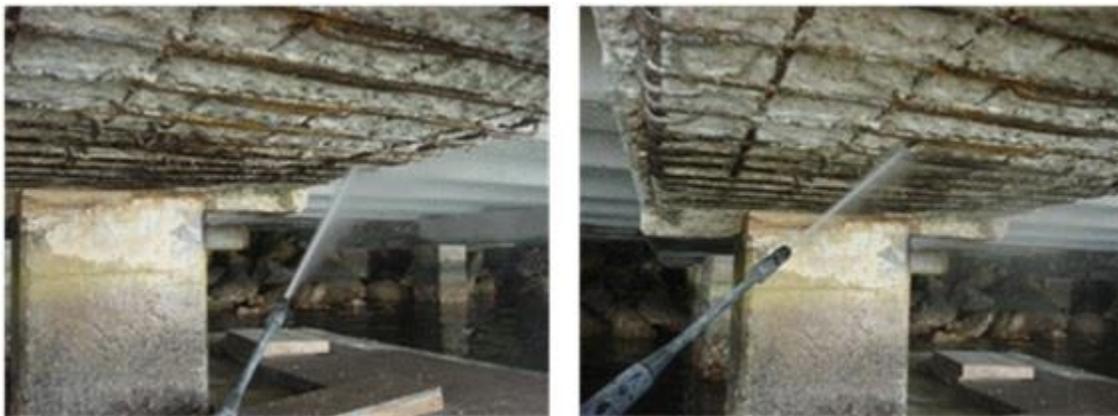
Figura 1.9 Limpieza con chorro de agua, nótese que la demolición del concreto debe cumplir una profundidad constante

Posteriormente, se realizará la limpieza de la superficie del concreto por medio de un chorro de agua, libre de cloruros, a una presión del orden de 6,000 psi, para eliminar cáscaras de concreto que pudieran haber quedado adheridas al elemento a reparar, así como polvo de concreto producto de la herramienta utilizada. En la Figura 1.9 se muestra un croquis de esta actividad. Es imperioso el uso de agua libre de cloruros, y el contratista deberá comprobar, mediante análisis químicos, que el agua cumple con este requisito.

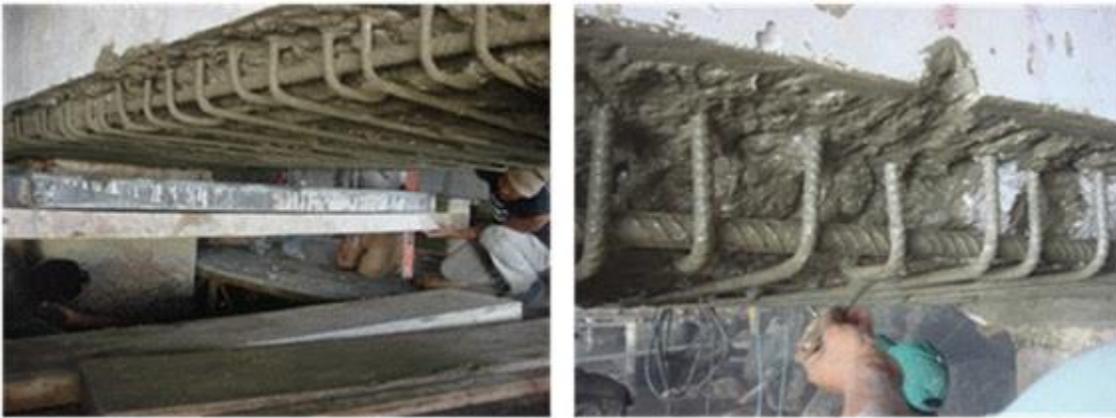
Figura 1.10 Colocación del puente de adherencia en el refuerzo y la superficie de concreto

Deberá colocarse un puente de adherencia en toda la superficie del concreto en las zonas de demolición antes del encofrado (cimbrado) de las secciones a reparar (Figura 1.10). Por ello, este puente de adherencia puede seguir funcionando por tiempos mayores a horas, pero máximo tres días o según el instructivo del producto. Es deseable que el puente de adherencia contenga inhibidores de corrosión para pasar la zona anódica reparada pues es común que iones de cloruro queden incrustados en la superficie del acero.

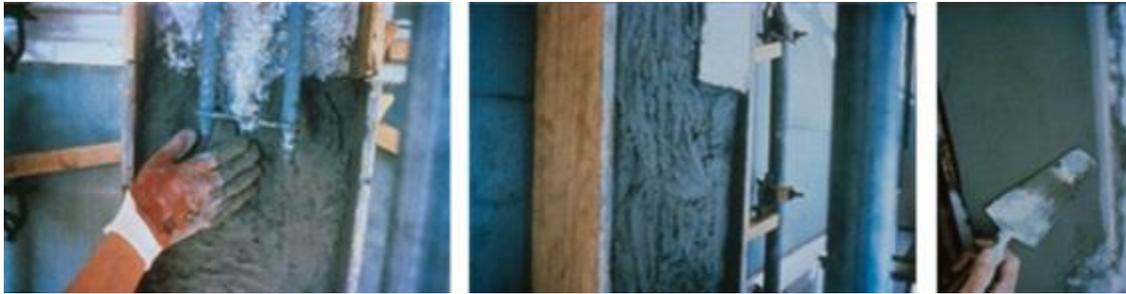
Figura 1.11 Procedimiento de reparación con mortero predosificado y tixotrópico en casos donde la demolición posee un espesor de 3 cm o menor (REHABILITAR, 2003)

Como se espera que la mayoría de las áreas de demolición tengan un espesor de 3 cm, el material de reparación deberá ser con agregado fino, es decir, un mortero o microconcreto (concreto con tamaño máximo de agregado de 1 cm de diámetro nominal [3/8 pulgada]). Por ello, el encofrado metálico podría ser como se muestra en la Figura 1.11. Este encofrado es adecuado para una rehabilitación con mortero o microconcreto de reparación, trabajable con las manos (con guante de protección), de tal manera que se vayan rellenando los espacios y retacando con la misma mano. Será hasta el final cuando pueda utilizarse una llana metálica para dar un acabado final fino.

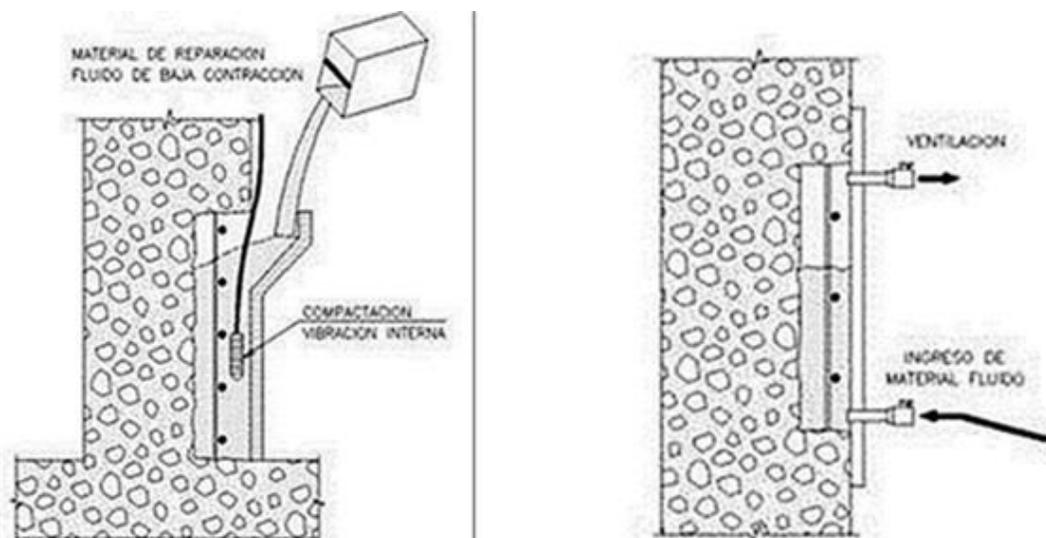
Figura 1.12 Encofrado para elementos verticales por colado *in situ* o bombeo (REHABILITAR, 2003)

Si la sección a reparar presenta un espesor mayor que 3 cm y menor que 10 cm, se tendrá que utilizar un encofrado especial, como se muestra en la Figura 1.12 para elementos verticales como columnas o pilas y muros para elementos horizontales con escaso espacio para el colado.

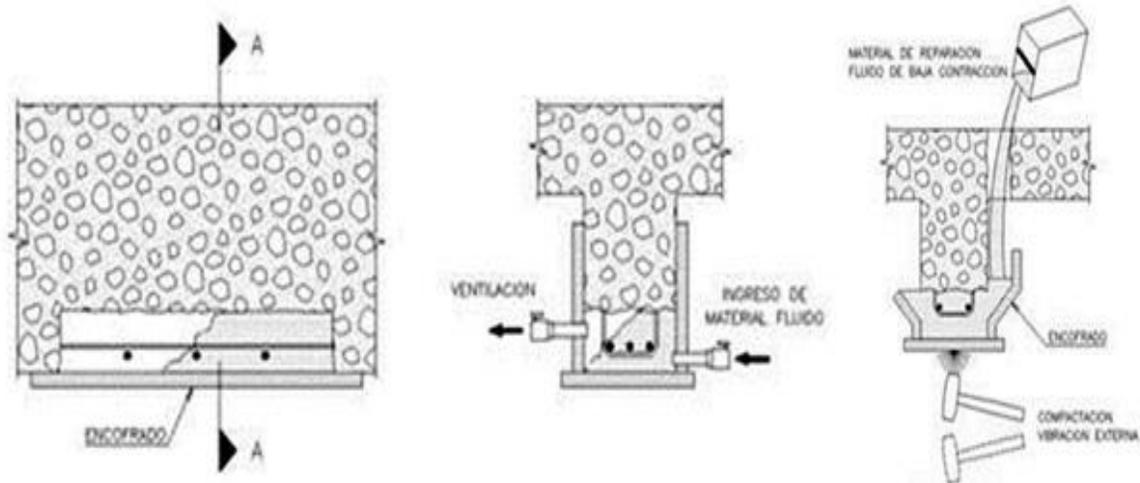
Figura 1.13 Encofrado para elementos horizontales para diferentes sistemas de colocación del concreto de reparación (REHABILITAR, 2003)

Para encofrados de zonas a reparar muy cercanas a elementos horizontales (losas principalmente), se deberá abrir un orificio en la losa con un extractor de corazones para hacer un conducto por donde el material de reparación pueda colocarse en la sección a reparar (ver Figura 1.13 y Figura 1.14).

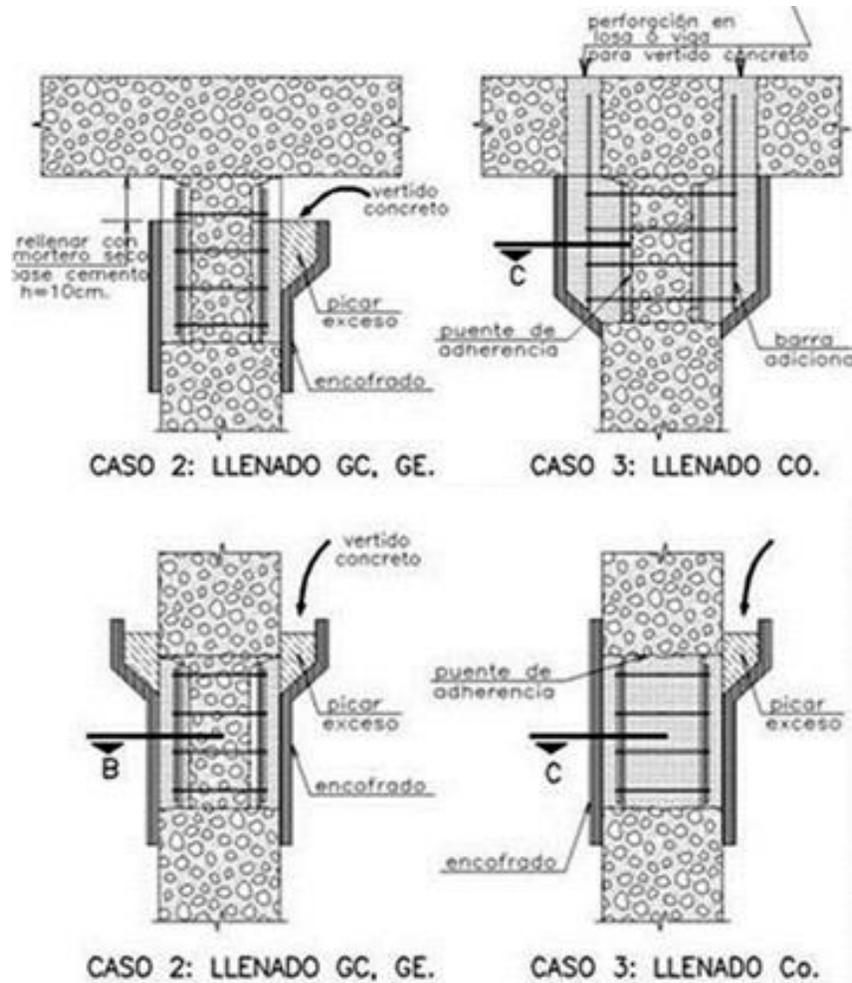
Figura 1.14 Encofrado para pilas y columnas en zonas de reparación pegadas a elementos horizontales o zonas lejanas a estos elementos (REHABILITAR, 2003)

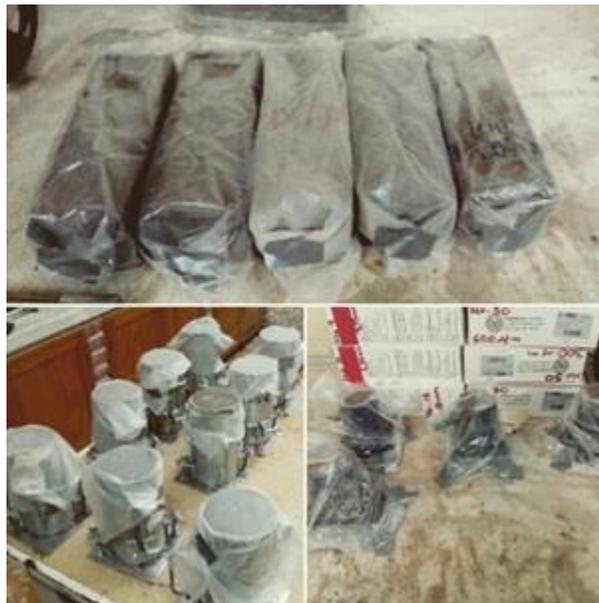
Figura 2.1 Mezcla de mortero convencional colocada en moldes

Se colocó cada uno de los morteros convencionales fabricados en tres diferentes moldes metálicos: cubos de 5 x 5 x 5 cm y cilindros de 10 x 20 cm. Para cada mortero se elaboraron los siguientes especímenes: 9 cilindros de 10 x 20 cm (base por altura) y 15 cubos de 5 x 5 x 5 cm (base por altura por ancho) para las pruebas necesarias; algunos de ellos se presentan en la Figura 2.1.

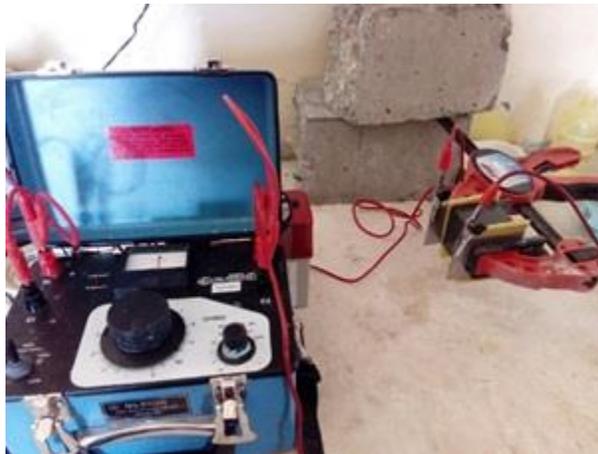
Figura 2.2 Resistómetro utilizado para la prueba de resistividad en algunos especímenes

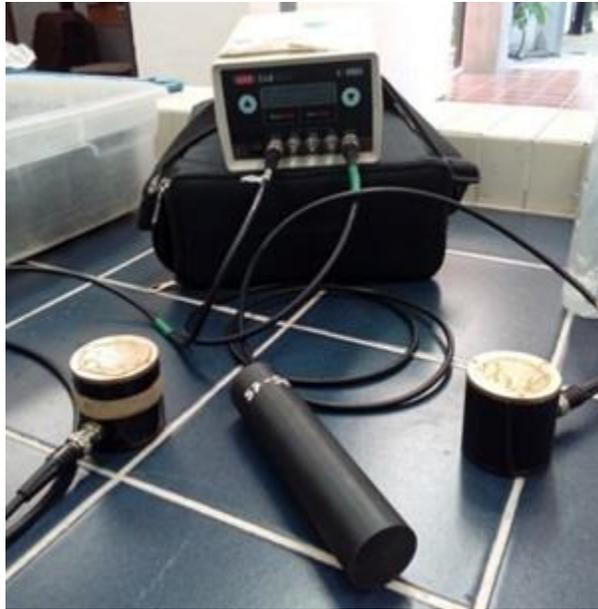
Figura 2.3 Equipo para realizar prueba de VPU

Se colocaron los transductores en las caras opuestas del material (cubo y cilindro), poniendo gel entre los transductores y el espécimen y haciendo presión sobre los transductores, como se observa en la Figura 2.3. Ya colocados, se encendió el equipo, se registró cada medición en μs y se calculó la velocidad, como se indicó en el capítulo 1.

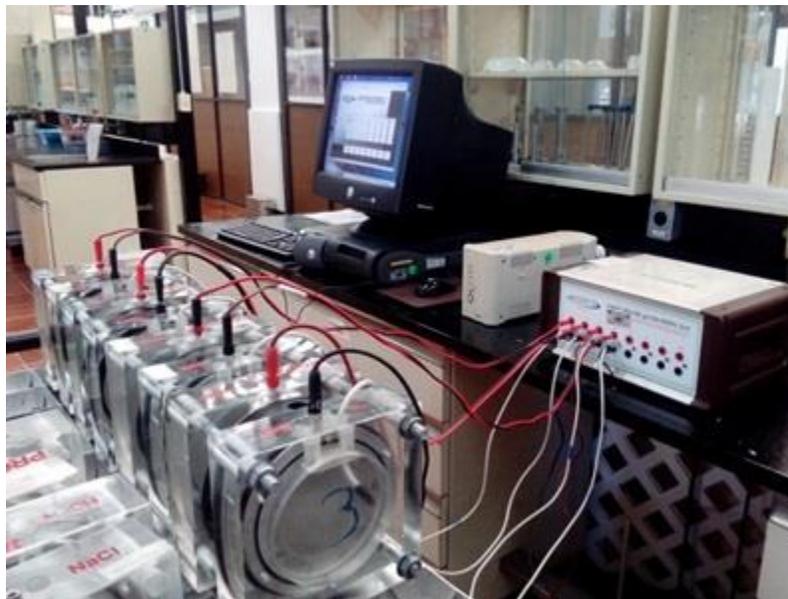
Figura 2.4 Ensayo de prueba PRC

Esta prueba proporciona rápidamente la resistencia a la penetración de iones de cloruro de cada espécimen, la cual se obtiene en unidades de Coulombs. Ya obtenidos estos valores se analizan con base en la Tabla 1.3 para determinar en qué rango entra cada espécimen y así concluir la durabilidad con la que cuenta, teniendo cuatro posibles resultados: alta, moderada, baja, muy baja y despreciable. La Figura 2.4 muestra el equipo funcionando con la prueba.

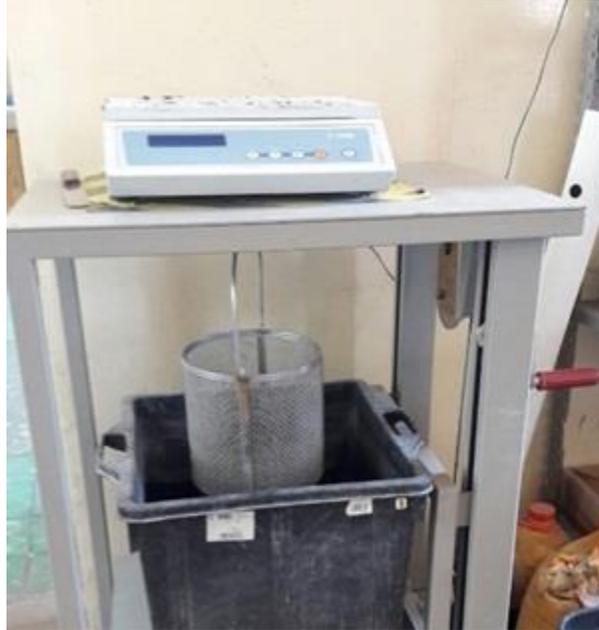
Figura 2.5 Balanza utilizada para obtener peso sumergido de los especímenes

Después de cortar los cilindros asignados de 10 x 20 cm a cada 5 cm, se obtuvieron cuatro rodajas. Se tomaron dos rodajas de cada cilindro y cubos, las cuales se secaron a 50 °C hasta obtener un peso constante para evitar cambios microestructurales; después se saturaron con agua natural, registrando estos pesos hasta obtener peso constante, y por último, se obtuvo el peso saturado sumergido, para lo cual los especímenes se sumergieron totalmente en agua y con la ayuda de la balanza hidrostática se obtuvo el peso (Figura 2.5).

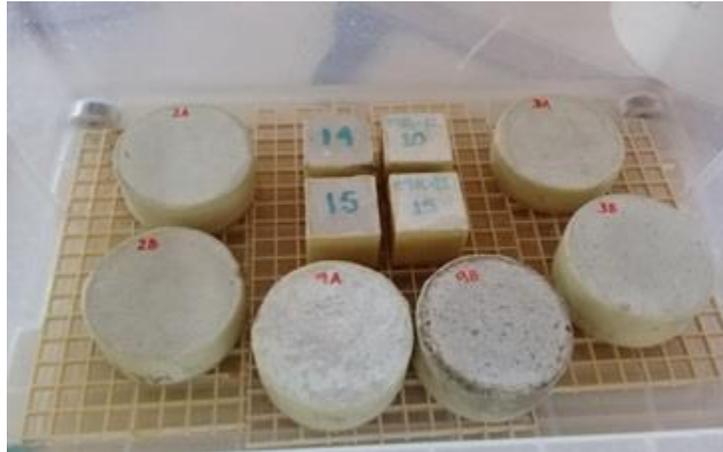
Figura 2.6 Morteros de rodajas y cubos durante prueba con técnica de Fagerlund

1/12, 1/6, 1/4, 1/2, 1, 2, 3, 4, 6, 24, 40 h (DURAR, 1998). En la Figura 2.6 se presentan algunos especímenes durante la prueba.

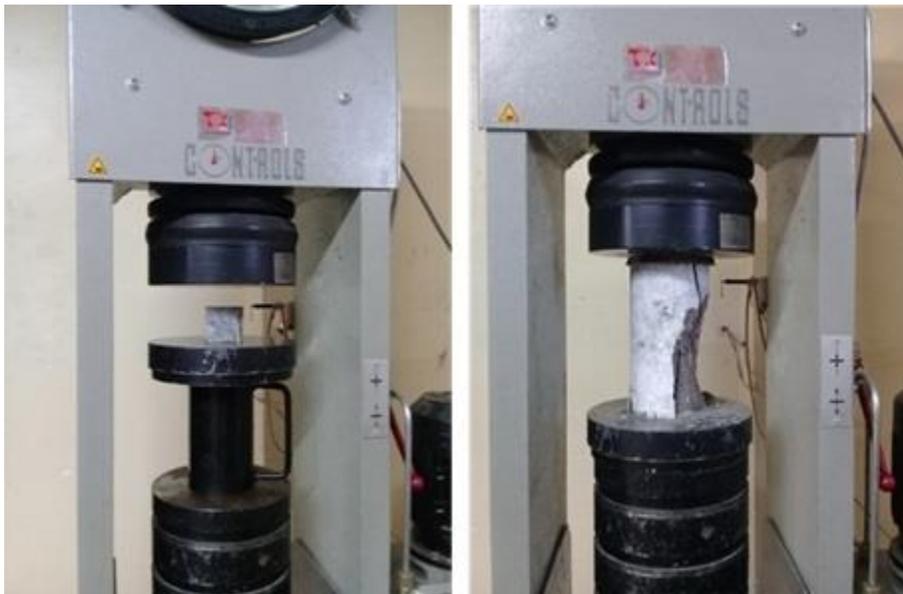
Figura 2.7 Ensayos de resistencia a la compresión

Esta prueba se realizó para cada espécimen después de haber concluido las pruebas no destructivas VPU y REH, en las fechas ya establecidas. Para llevar a cabo esta prueba, se utilizó una máquina universal, como se aprecia en la Figura 2.7.

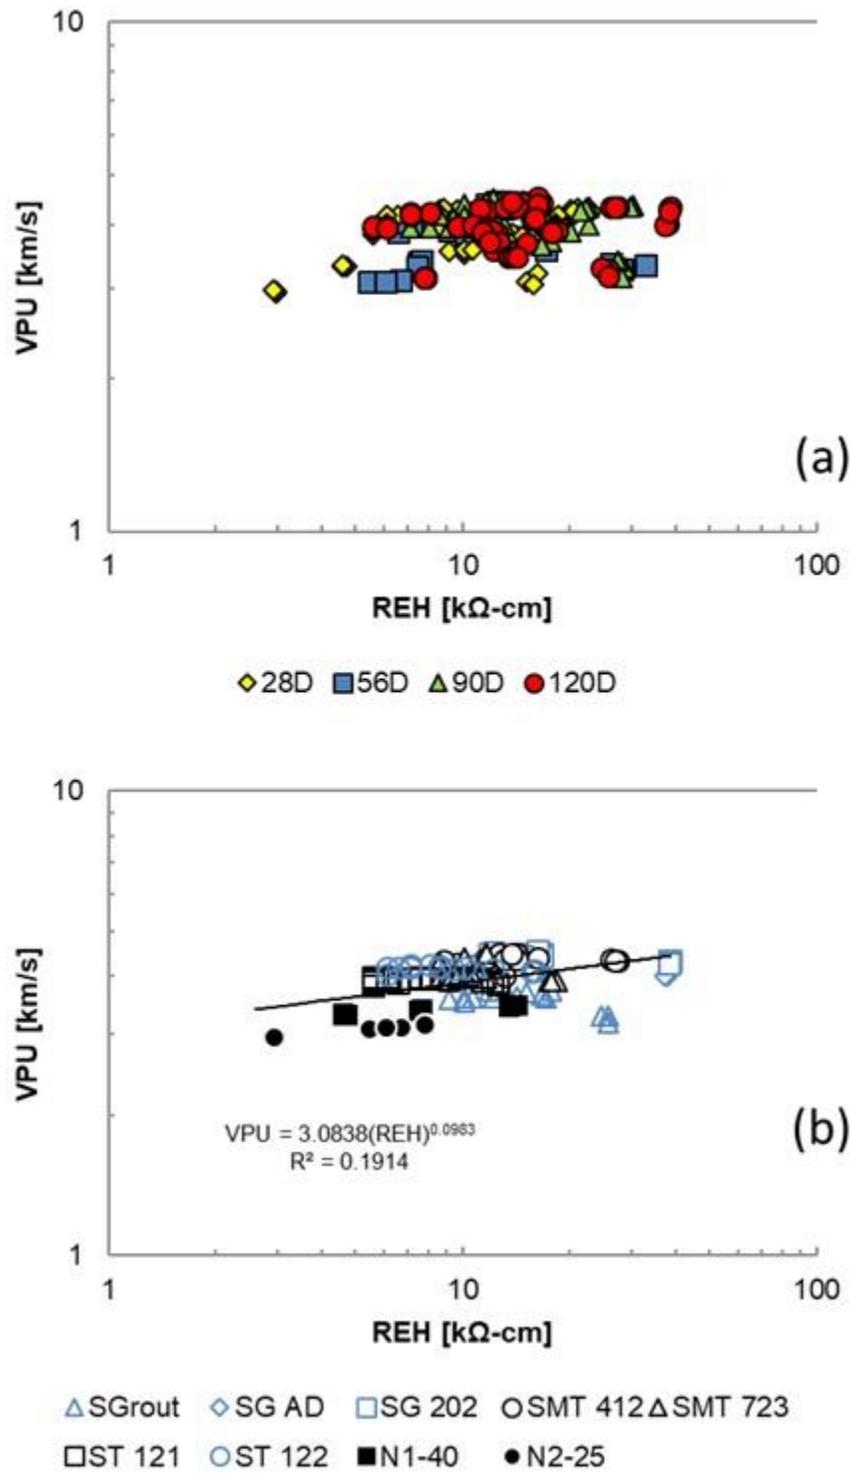
Figura 4.1 Relación de REH y VPU graficado (a) por edad de prueba y (b) por tipo de mortero evaluado

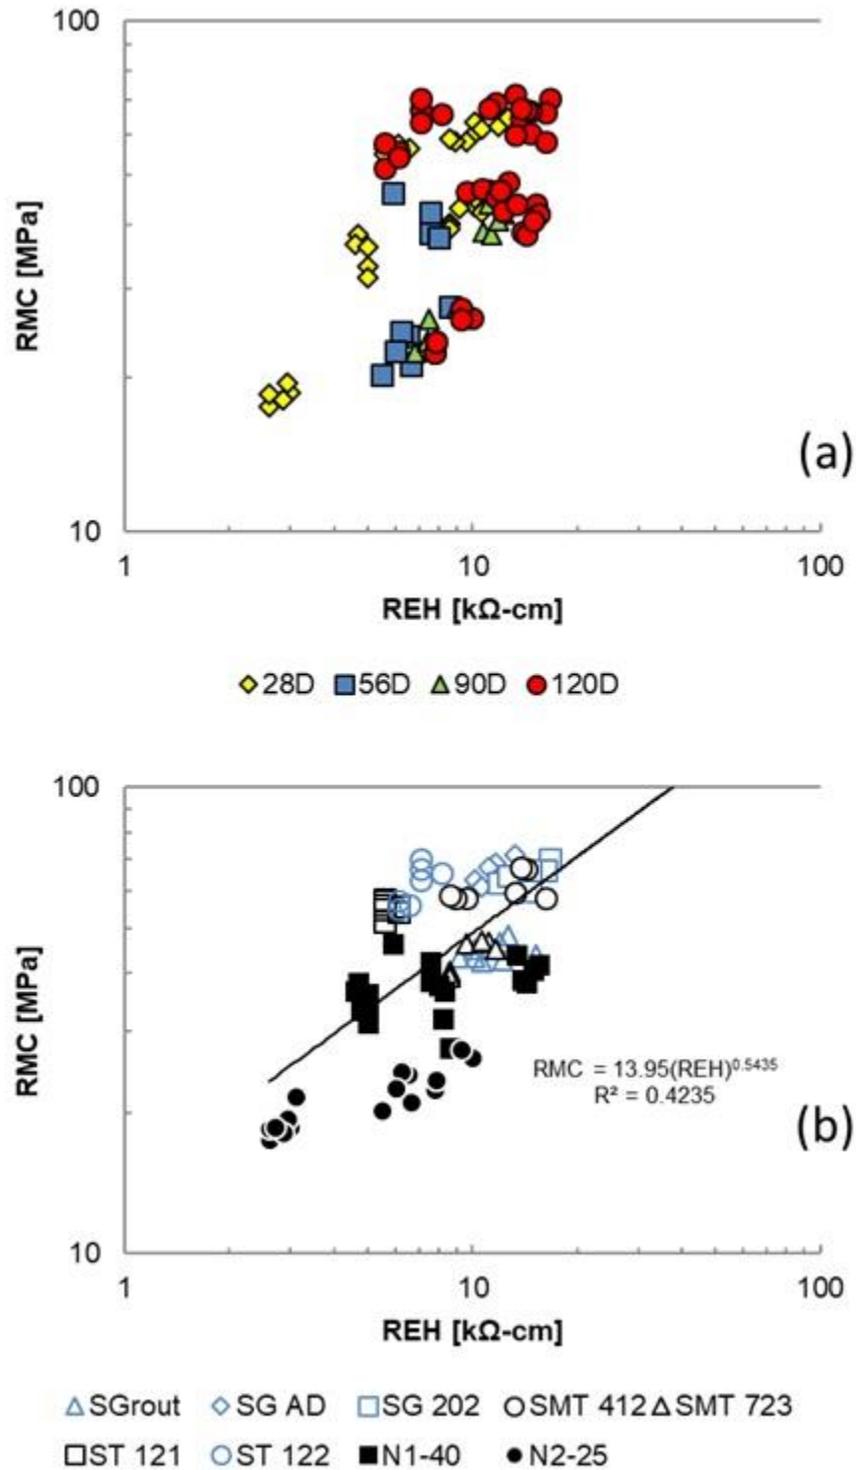
Figura 4.2 Relación de REH y RMC graficado (a) por edad de prueba y (b) por tipo de mortero evaluado

La siguiente correlación se estableció entre el indicador de durabilidad REH y el de RMC, y los resultados de estas correlaciones empíricas se pueden observar en la Figura 4.2. Observando los resultados de la Figura 4.2a, que diferencia la edad de prueba, se resalta que los morteros convencionales sí mostraron una mejoría conforme la edad de prueba fue incrementándose de 28 a 120 días.

En contraste, los morteros comerciales mostraron un comportamiento desordenado en la misma Figura 4.2a, lo que implica que la mayoría de estos morteros alcanzan su valor de REH y RMC a edades tempranas, aunque pocos de ellos sí mejoraron su desempeño con la edad de prueba.

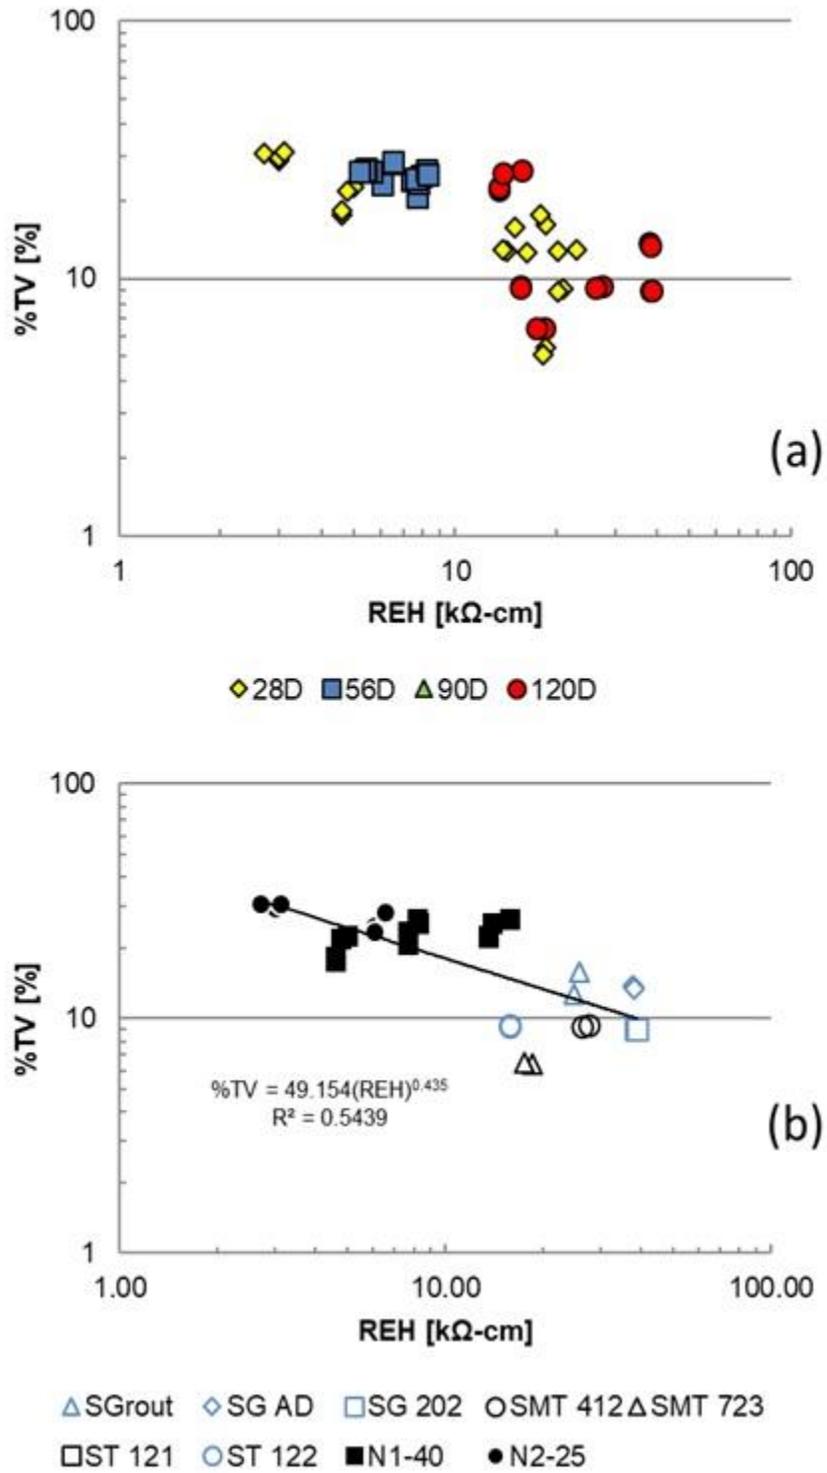
Figura 4.3 Relación de REH y %TV graficado (a) por edad de prueba y (b) por tipo de mortero evaluado

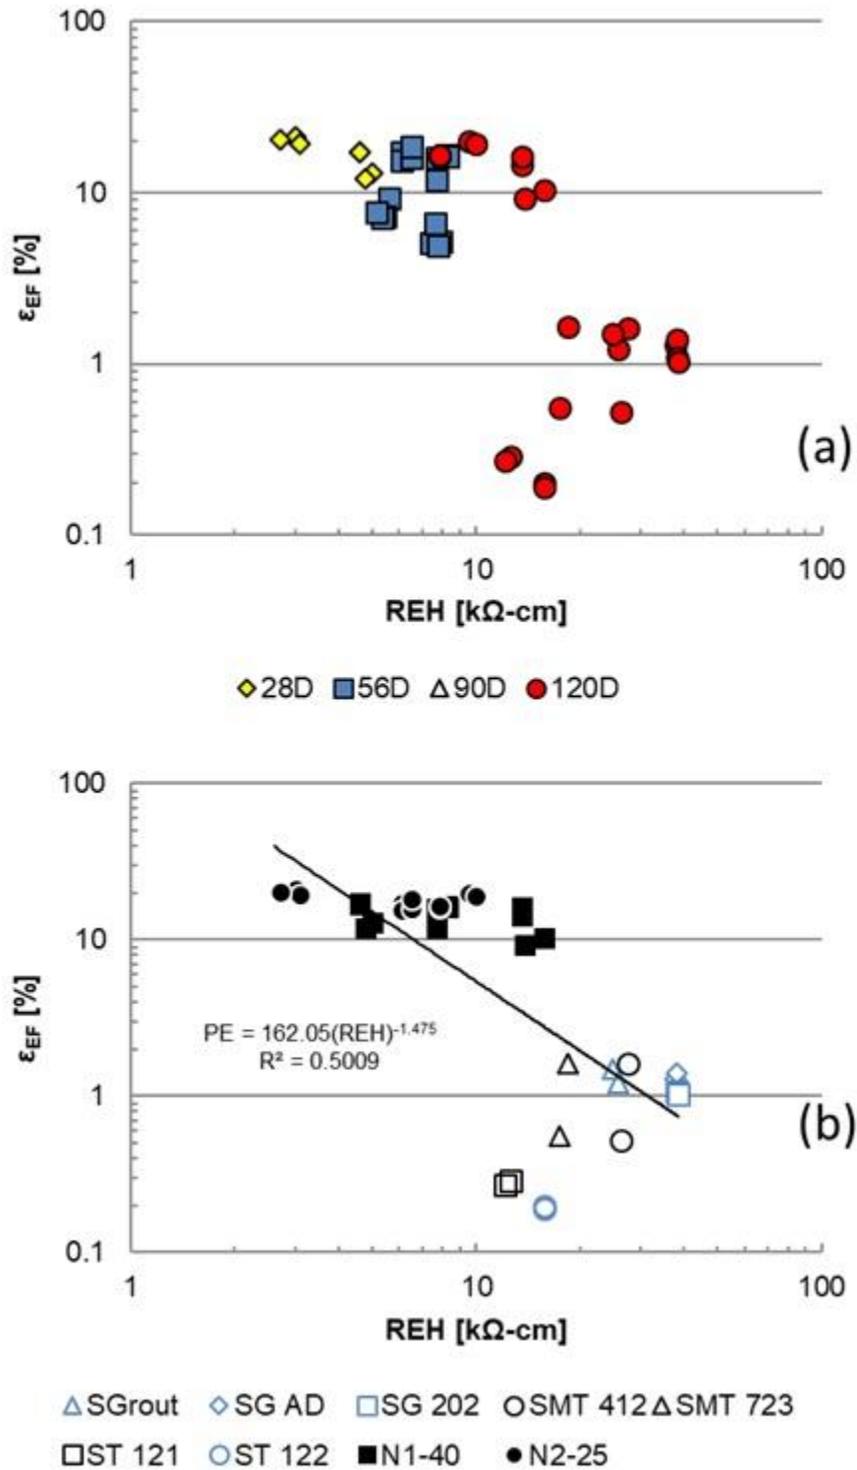
Figura 4.4 Relación de REH y ϵ_{EF} graficado (a) por edad de prueba y (b) por tipo de mortero evaluado

La siguiente correlación empírica entre indicadores de durabilidad es la de REH y ϵ_{EF} , cuyos resultados se muestran en la Figura 4.4. La Figura 4.4a muestra el efecto de la edad en los resultados obtenidos. Para los morteros convencionales N1-40 y N2-25, no se observó una mejoría en el indicador de ϵ_{EF} en función de la edad de prueba, lo que indica que su porosidad interconectada no se vio afectada por un aumento en el tiempo de curado de ambos morteros, aunque sí se ve una leve mejoría en el indicador de REH, como se ha explicado en las correlaciones anteriores.

La Figura 4.4b muestra la línea de correlación entre ambos indicadores, REH y ϵ_{EF} , y para cuya ecuación el exponente de REH fue alto (-1.475), lo que indica que existe una fuerte correlación entre ambos. De igual manera, el valor del coeficiente de regresión fue el más alto hasta ahora observado (0.5009).

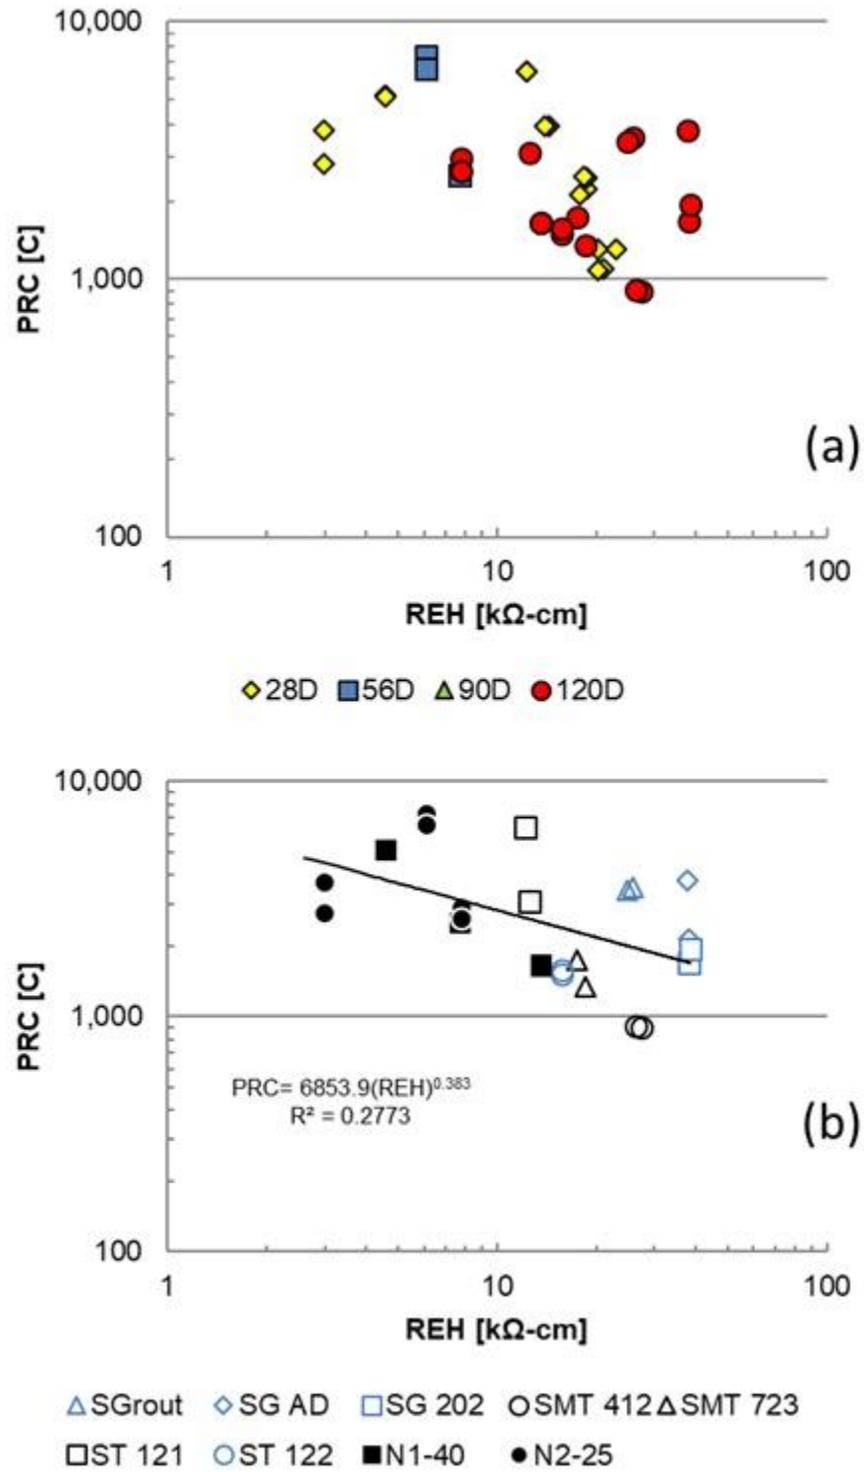
Figura 4.5 Relación de REH y PRC graficado (a) por edad de prueba y (b) por tipo de mortero evaluado

Al revisar la nube de datos de los morteros comerciales, es fácil detectar que los morteros SG AD y SG 202, correspondientes a los que se conocen comercialmente como *grouts*, fueron los que permitieron mayor paso de corriente en la prueba de PRC, lo que los hace más vulnerables al paso de iones cloruros dentro de su matriz de poros (Figura 4.5b). Esto podría ayudar a seleccionar otros morteros comerciales diferentes a los *grouts* para que sean materiales resistentes al paso de cloruros, como es el caso de los morteros comerciales ST 122 y SMT 723, los cuales fueron aquellos cuyos valores de PRC se ubicaron en un nivel igual y ligeramente por debajo de los 1,000 Coulombs.

Esta pobre correlación entre REH y PRC puede deberse a varios factores, los cuales habrán contribuido a disminuir una tendencia tan fuerte como ésta entre REH y PRC, como se ha demostrado en trabajos previos (Torres *et al.*, 2018a y 2018b). Un posible efecto que disminuyó esta correlación pudo haber sido el uso de diferentes especímenes para obtener ambos valores de REH y PRC.

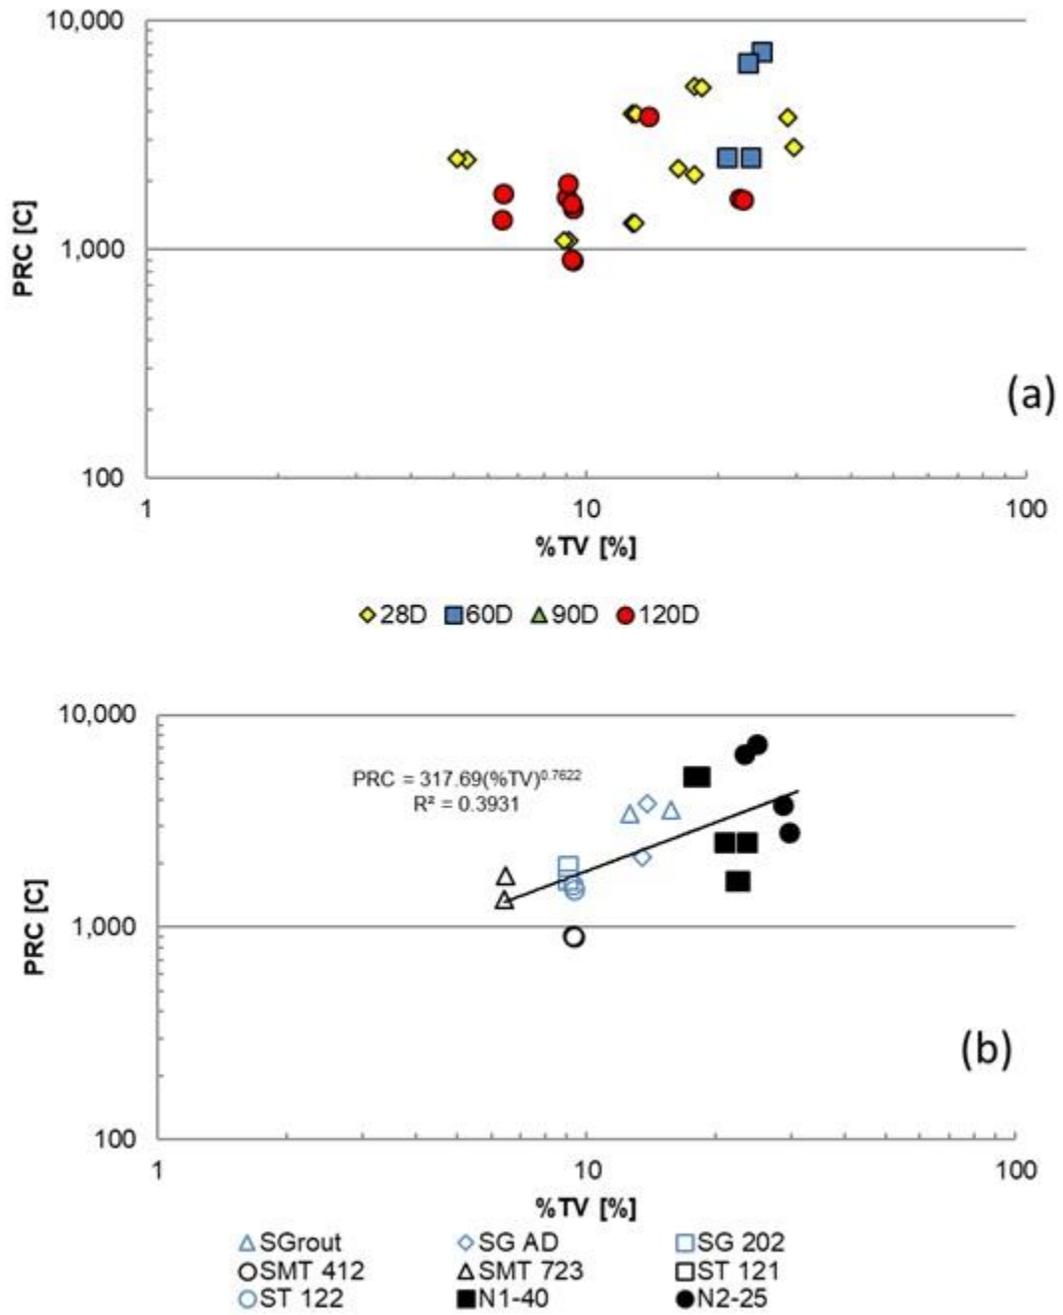
Figura 4.6 Relación de PRC y %TV

De nuevo, los exponentes de las líneas de tendencia para los indicadores de PRC y %TV fueron relativamente buenos, ya que tuvieron valores de -0.328 y -0.564, respectivamente; en cambio el exponente de la correlación RMC vs ϵ_{EF} fue algo bajo (-0.185), lo que hace pensar que, con los resultados arrojados, no se obtuvieron factores de correlación que apoyaran estas tendencias empíricas.

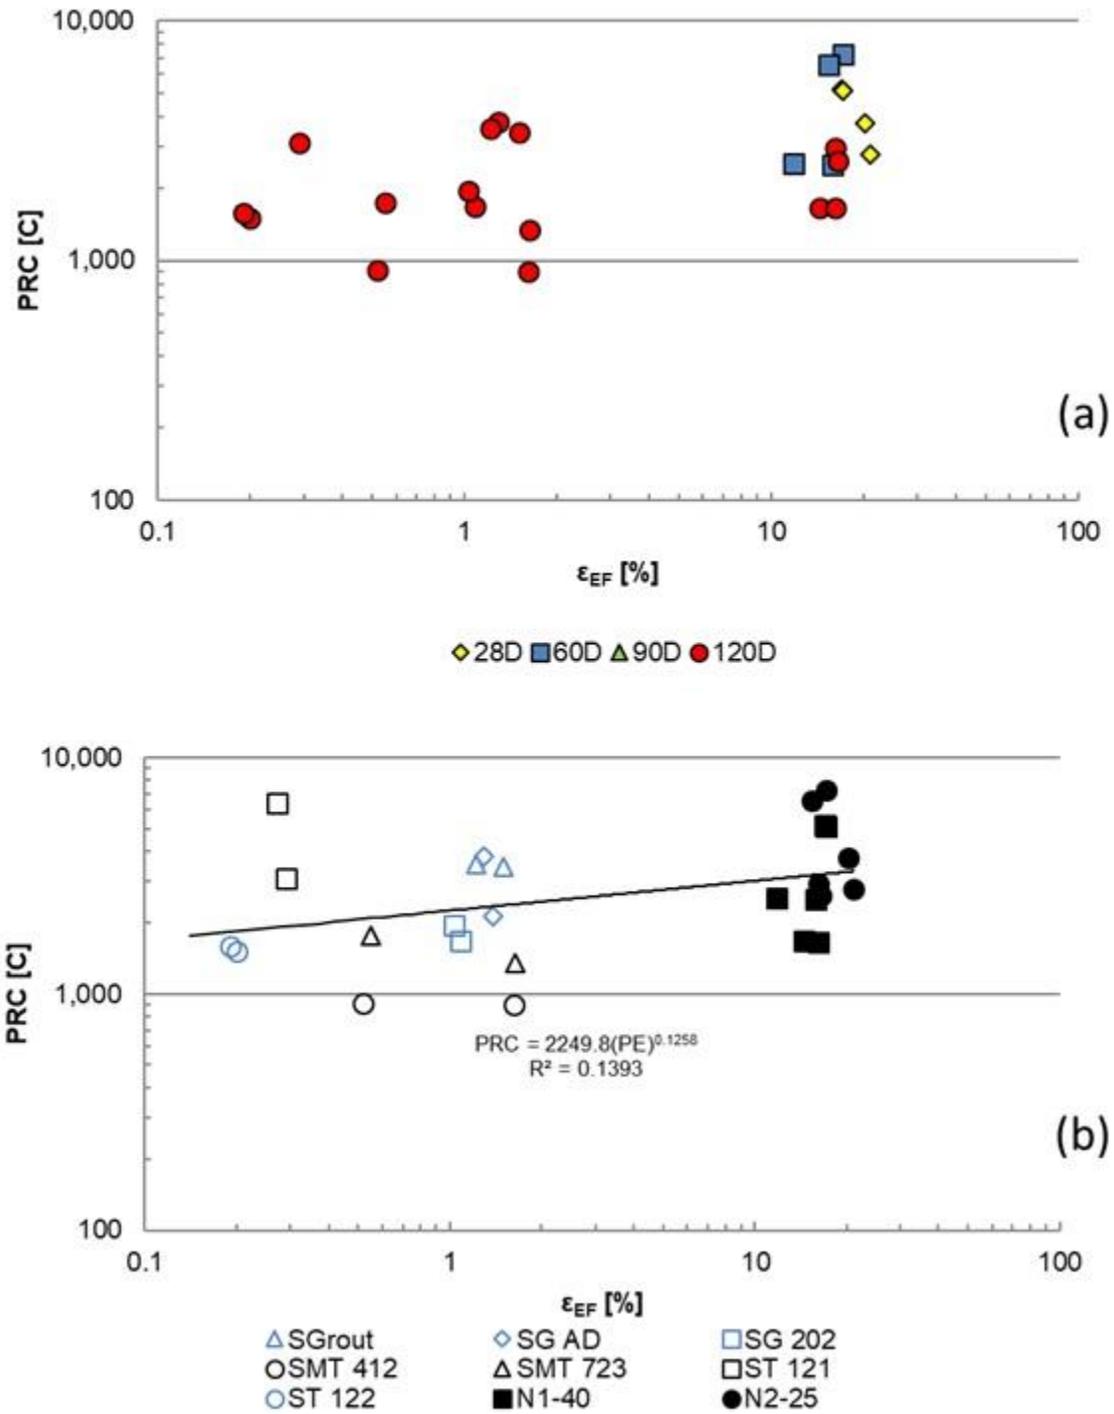
Figura 4.7 Relación de PRC y ϵ_{EF}
