Caracterización por durabilidad de morteros convencionales y comerciales para la rehabilitación de estructuras de concreto reforzado en puentes y muelles de la SCT

**Publicación Técnica No. 549
Sanfandila, Qro, 2019**

SECRETARÍA DE COMUNICACIONES Y TRANSPORTES
INSTITUTO MEXICANO DEL TRANSPORTE

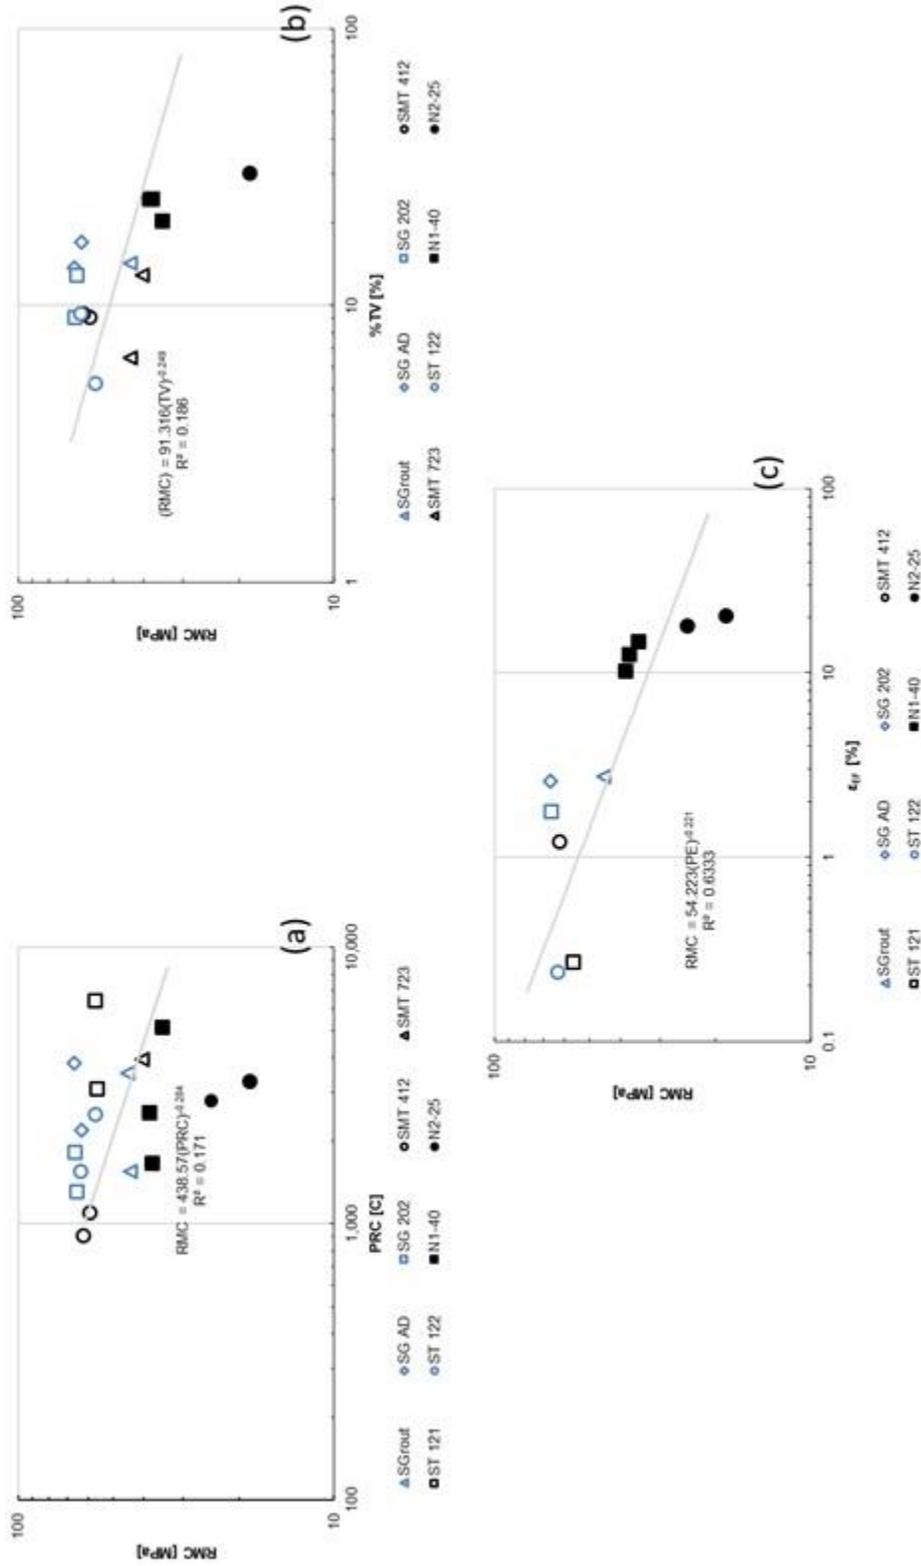
Figura 4.8 Relación entre RMC y (a) PRC, (b) %TV y (c) ϵ_{EF}

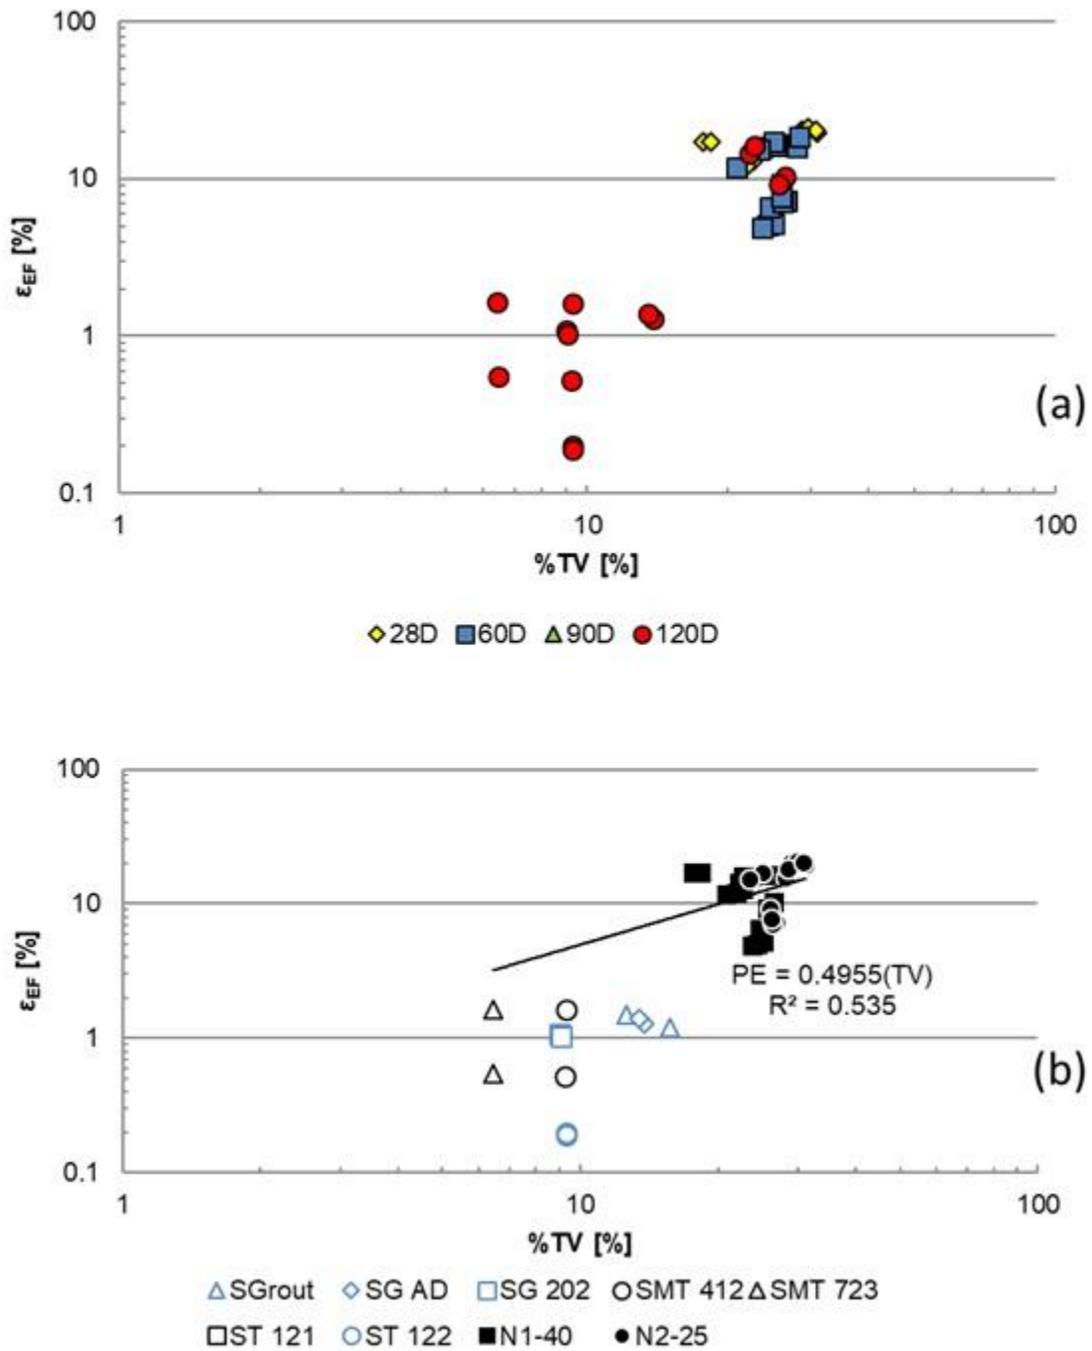
Figura 4.9 Relación de %TV y ϵ_{EF} graficado (a) por edad de prueba y (b) por tipo de mortero evaluado.

En la Figura 4.9b se observa la línea de tendencia que, para la correlación de estos dos indicadores, %TV y ϵ_{EF} , se está considerando una correlación lineal que pasa por el origen, y se observa una pendiente igual a 0.4955 y un coeficiente R^2 de 0.5353. Esto corrobora una vez más lo antes obtenido en investigaciones anteriores en donde ambos indicadores tienen una relación similar: $\epsilon_{EF} \sim \frac{1}{2} \cdot \%TV$.
