INVESTIGACIÓN DEL DESEMPEÑO DE ÁNODOS DE SACRIFICIO LOCALIZADOS EN LA REPARACIÓN DE LOSAS DE CONCRETO

**Publicación Técnica No. 564
Sanfandila, Qro, 2019**

SECRETARÍA DE COMUNICACIONES Y TRANSPORTES
INSTITUTO MEXICANO DEL TRANSPORTE

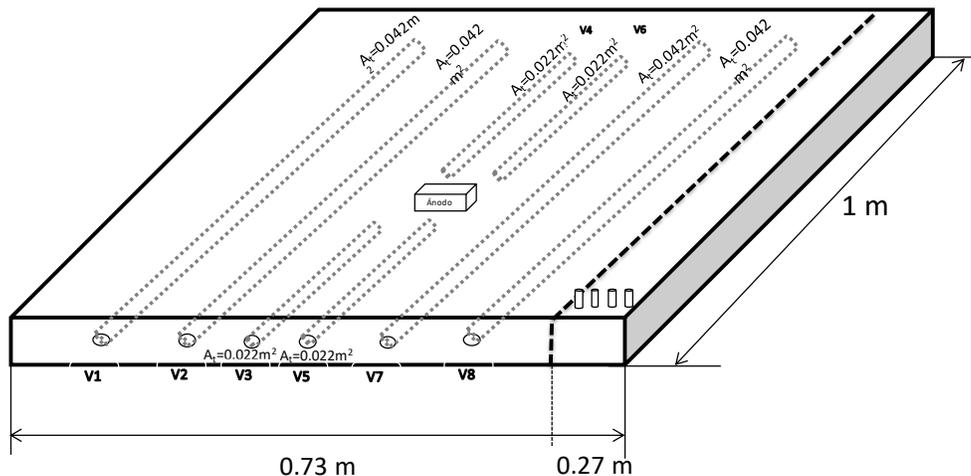
El diseño de las losas de concreto se realizó de acuerdo al “Protocol to Evaluate the Performance of Corrosion Mitigation Technologies in Concrete Repairs” [1] sugerido por el cliente (Eucomex) y mostrado en la Figura 2.1. La relación a/c fue 0,52 y un área total de acero de refuerzo embebido de $0,26 \text{ m}^2$. Se obtuvieron un total de 10 losas, ocho fabricadas con adición de iones cloruro y dos sin adición de iones cloruro. Cada losa contuvo ocho varillas de acero de refuerzo de 1.27 cm ($\frac{1}{2}$ pulgada) colocadas de manera independiente y habilitadas con su conexión eléctrica.

Figura 2.1. Diseño de losa [1]

Se fabricaron moldes de madera de 1 x 1 x 0.14 m mostrados en las Figuras 2.5 y 2.6, las varillas de acero al carbono fueron colocadas conforme al diseño mostrado en la Figura 2.1.

El período de curado de todas las muestras (cilindros y losas) fue durante 28 días y consistió en rociado diario con agua de grifo y aislamiento para conservar la humedad. En la Figura 2.10 se aprecia el acabado final de las losas y el espacio que se consideró para la instalación posterior del ánodo galvánico de zinc conforme al diseño mostrado en la Figura 2.1.

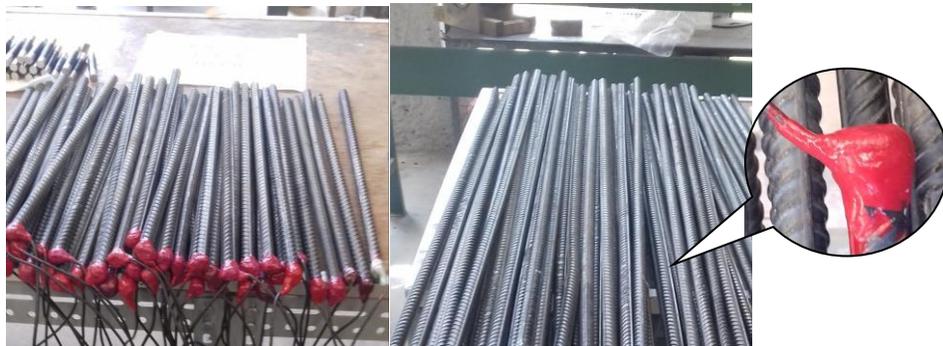
Se cortaron 40 tramos de varilla de acero al carbono con una longitud de 54 cm y 20 de 110 cm, se prepararon sus conexiones eléctricas para posteriormente realizar las mediciones electroquímicas. Ver Figura 2.2.

Figura 2.2 Preparación de varillas de acero al carbono y conexión eléctrica para pruebas electroquímicas

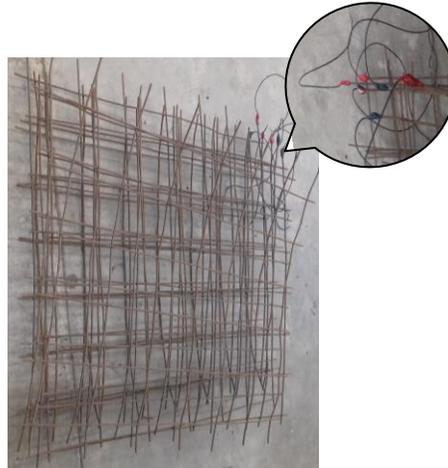
Para detectar la presencia de macroceldas y proporcionar una mayor rigidez a las losas, fue necesario cortar 10 trozos de 101x101 cm de malla de refuerzo y preparar su conexión eléctrica, ver Figura 2.3.

Figura 2.3. Malla de acero de refuerzo

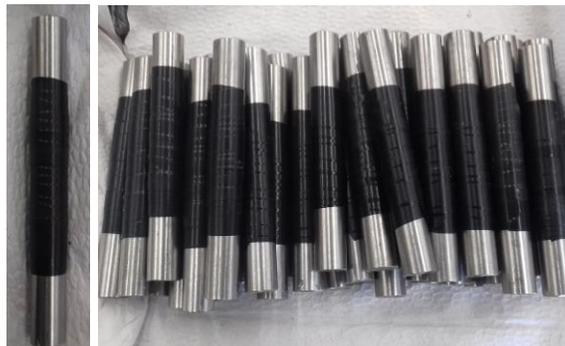
Para cuantificar la resistividad eléctrica de las losas, se seccionaron tramos de acero inoxidable tipo 316 de 5 cm de longitud, embebiendo 4 barras en cada losa. Ver Figura 2.4.

Figura 1.4. Barras de acero inoxidable tipo 316

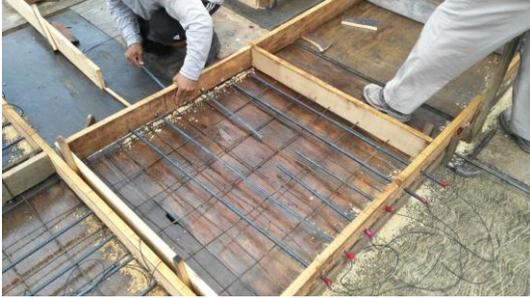
Figura 2.5. Fabricación de moldes

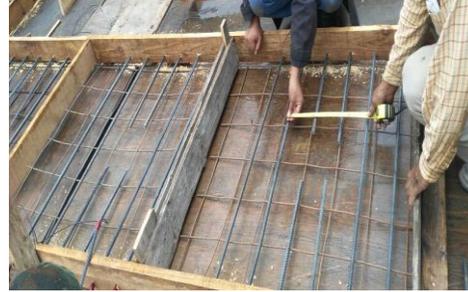
Figura 2.6. Colocación de las barras de acero de acero

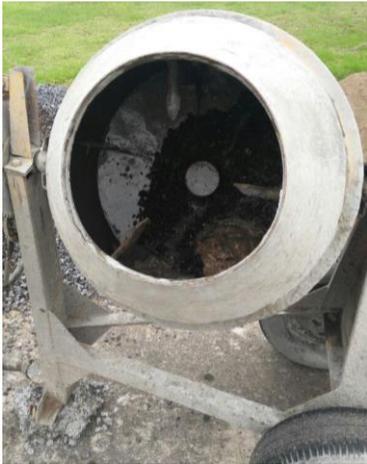
Una vez dispuestos los moldes con las varillas, se procedió al colado como se observa en las Figuras 2.7 y 2.8. Ocho losas fueron fabricadas con 2% de contenido del ión cloruro en peso de cemento (a partir de cloruro de sodio (NaCl)) y dos losas sin adición de cloruros. El ión cloruro fue disuelto en el agua de hidratación de la mezcla.

Figura 2.7. Mezclado de agregados

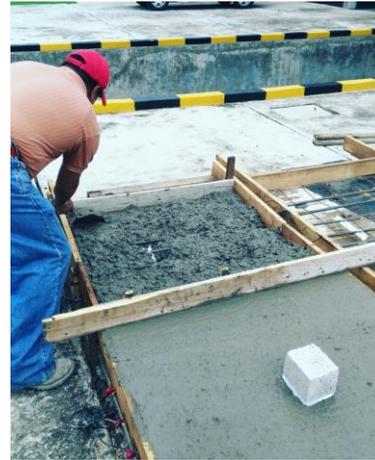
Figura 2.8. Colado de losas

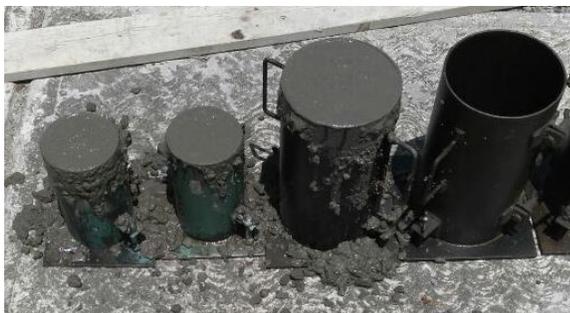
Durante el vaciado de la mezcla, se obtuvieron cilindros de 20 x 40 cm para pruebas de resistencia mecánica y cilindros de 10 x 20 cm para mediciones de resistividad eléctrica a diferentes edades [20]. Figura 2.9.

Figura 2.9. Muestras cilíndricas para pruebas de laboratorio

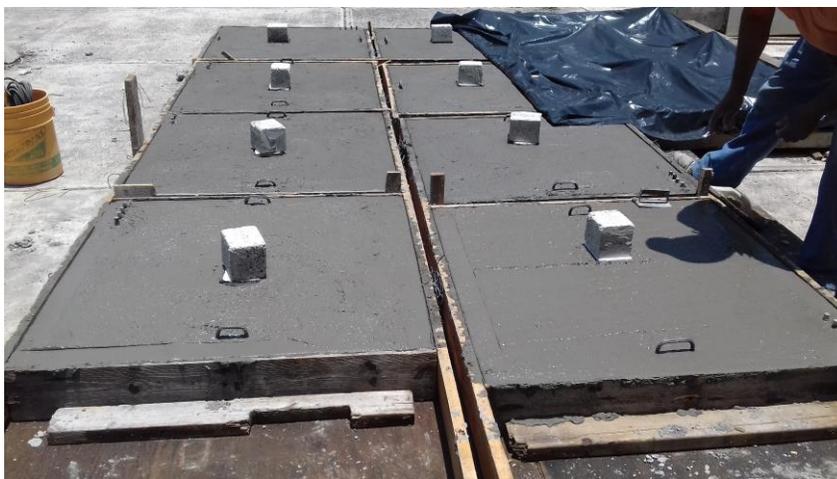
Figura 2.10. Acabado final de las losas antes del periodo de curado

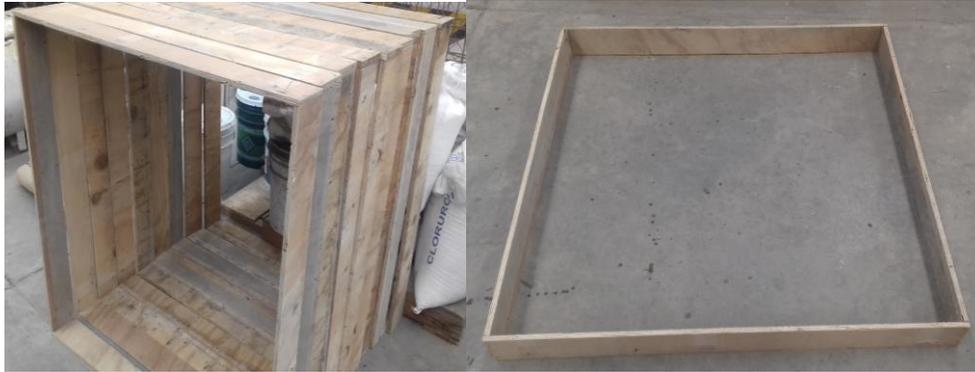
Posterior al período de curado de las losas, se realizaron ciclos de mojado con agua de grifo, secado a la intemperie, ciclos de mojado con agua salina (disolución al 3.5% de cloruro de sodio) y ciclos de secado a la intemperie por un período de duración de 15 días cada ciclo. Para la conservación de los ciclos de mojado, se fabricaron y colocaron “contenedores” de madera en la periferia de las losas como se muestra en la Figura 2.11.

Figura 2.11. Moldes de madera

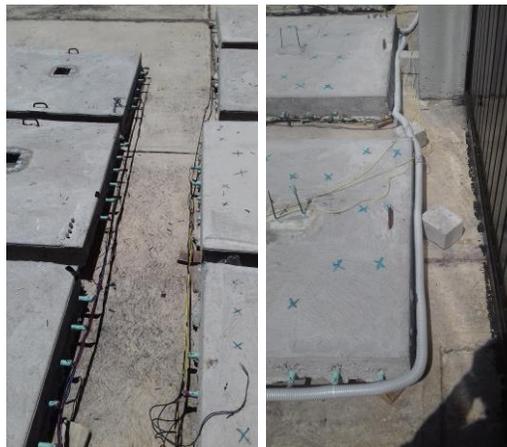
Durante el período de curado de las losas, se diseñó y adecuó un panel de conexiones para facilitar el monitoreo electroquímico. De todas las varillas de acero de refuerzo embebidas en las losas de concreto se obtuvo un contacto eléctrico que se mantuvo protegido y aislado con ayuda de epóxico y mangueras de plástico como se observa en la Figura 2.12.

Figura 2.12. Conexión de las losas y protección de los cables

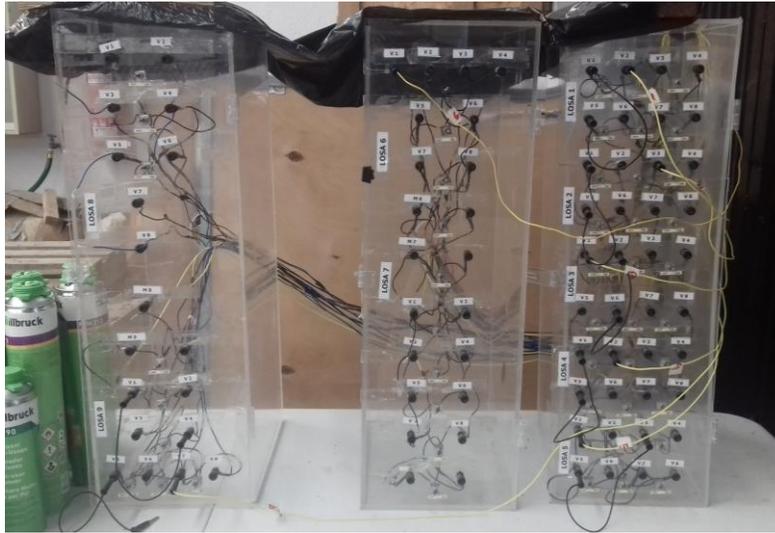
Una vez obtenido el contacto eléctrico de cada varilla, se situaron en el panel de conexiones, fabricado de acrílico y adecuado a la cantidad de varillas requeridas en el proyecto (Figura 2.13). Cabe mencionar que, durante la fabricación del panel de conexiones, se incluyeron “interruptores de corriente (switch)” para abrir y cerrar el circuito eléctrico de las varillas con el ánodo, una vez conectados eléctricamente. Estos accesorios se consideraron para facilitar las mediciones de potencial de corrosión de cada varilla, potencial de polarización (potencial de las varillas con la conexión del ánodo), potencial de depolarización (potenciales obtenidos durante el período de interrupción de la conexión del ánodo a las varillas (24 horas)) y corriente galvánica (corriente medida entre el ánodo y varilla).

Figura 2.13. Panel de conexión

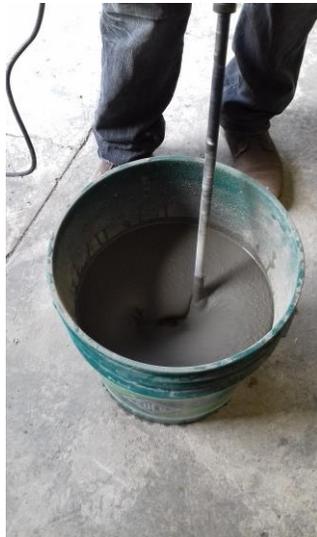
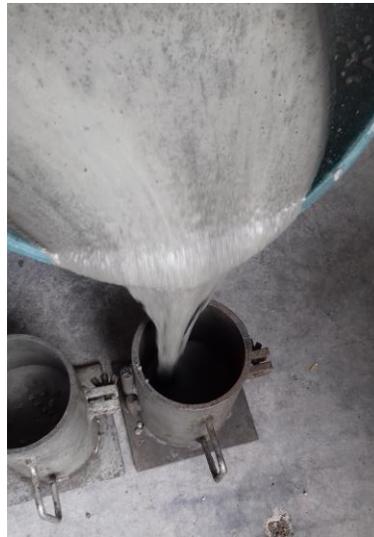
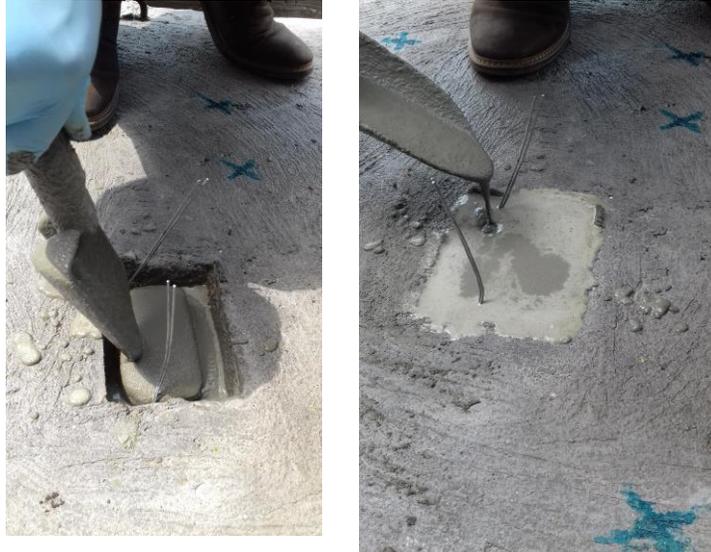
A la edad de 53 días de las losas, se instalaron los ánodos galvánicos. La Figura 2.14 muestra el procedimiento de colocación de los ánodos en las losas.

a) Mezclado del mortero

b) Vaciado del mortero

c) Colocación de ánodo **d)** Ánodo embebido

Figura 2.14. Procedimiento de colocación y colado de los ánodos en las losas

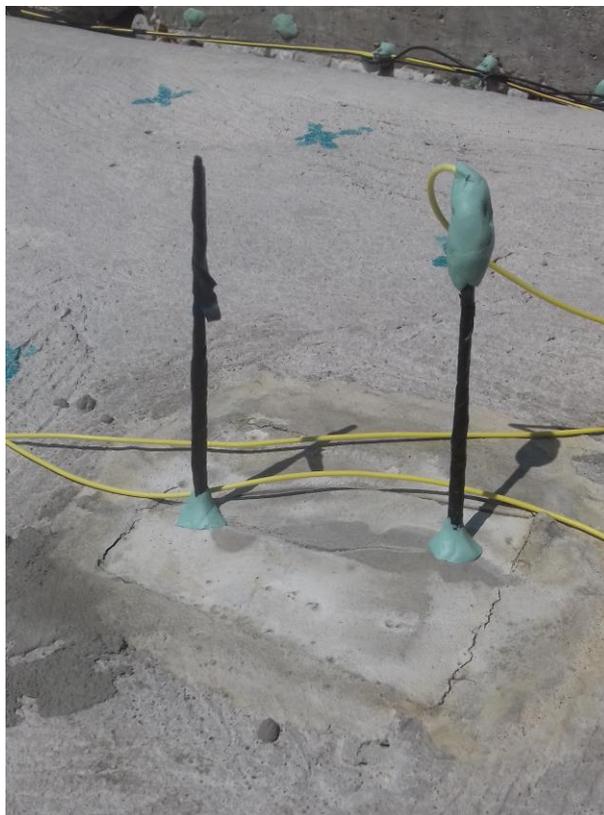
El tiempo de fraguado de cada mortero de reparación fue de 24 horas. Posterior a este tiempo se realizó la conexión eléctrica de cada ánodo y se conectó eléctricamente con las varillas correspondientes (ver Figura 2.15).

Figura 2.15. Conexión eléctrica de ánodo

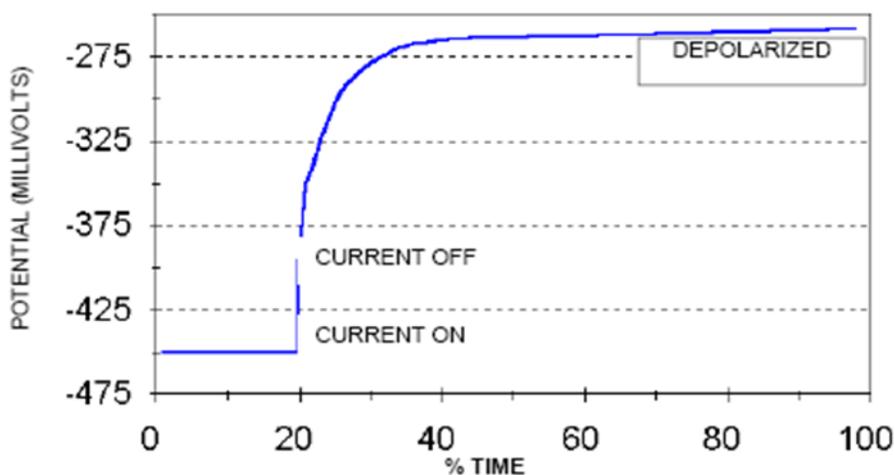
El criterio considerado para la evaluación de protección de los ánodos galvánicos fue de 100 mV [21]. Este criterio es el más utilizado para evaluar sistemas de protección catódica con ánodos de sacrificio en estructuras de concreto. Consiste en alcanzar al menos una diferencia de potencial de 100 mV entre el potencial estático de la varilla (previo a la conexión del sistema de protección catódica) o potencial obtenido después de 1 s de la interrupción de la corriente (entre el ánodo y varilla) denominado "instant off" y potenciales obtenidos durante el período de depolarización (4 y 24 horas). La Figura 2.16 presenta la curva típica de depolarización. Cuando la diferencia de los 100 mV no se alcanza, puede atribuir a diversos factores como por ejemplo, la cantidad de corriente requerida para alcanzar la protección es superior, existe alta resistencia por parte del electrolito, o bien, cuando una estructura ha sido protegida catódicamente por un lapso largo (meses o años) la depolarización puede requerir más tiempo (> 24 horas) para obtener la diferencia de los 100 mV.

Figura 2.16. Curva típica de depolarización [22]

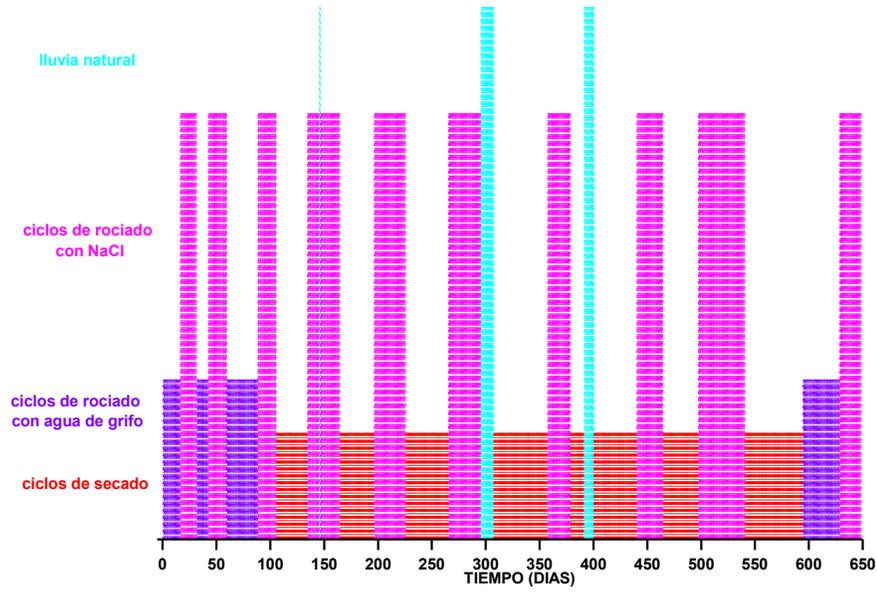
Posterior a la conexión eléctrica de los ánodos galvánicos en las losas correspondientes, las losas fabricadas con adición de cloruros se sometieron a ciclos de rociado con solución de NaCl al 3.5% y secado a la intemperie; mientras las losas fabricadas sin adición de cloruros, en los períodos de rociado, se humedecieron solo con agua de grifo. Para una mejor interpretación de los resultados la Figura 2.17 presenta las condiciones en las que se mantuvieron las losas durante el monitoreo electroquímico.

Figura 2.17. Condición en la que se mantuvieron las losas fabricadas con adición de iones cloruro durante el monitoreo electroquímico

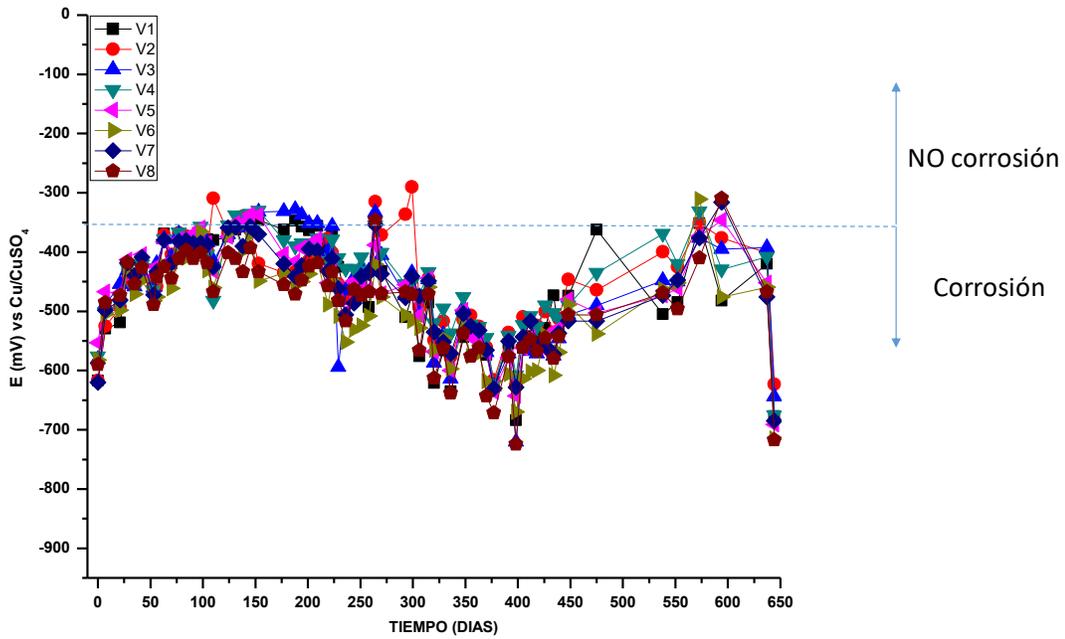
Para el caso de la losa 10 fabricada con adición de cloruros, el comportamiento se muestra en la Figura 3.1. En la mayoría del monitoreo se apreciaron potenciales más negativos que -350 mV vs Cu/CuSO₄, valores que de acuerdo con los criterios de la norma ASTM C 876 [21] mostrados en la Tabla 3.1 indican presencia de corrosión.

Figura 3.1. Potencial de corrosión de las varillas embebidas en la losa 10, fabricada con adición de iones cloruro

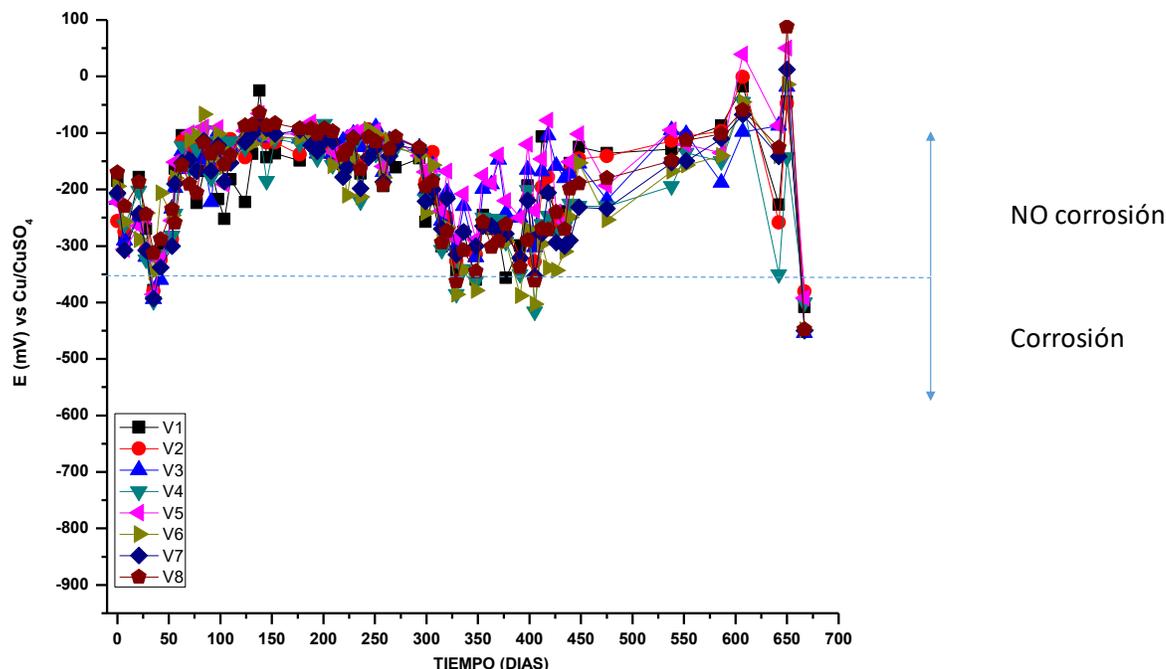
Las varillas de acero embebidas en la losa 9 (testigo) fabricada sin adición de cloruros, en general mostraron potenciales de no corrosión de acuerdo con la Figura 3.2 y Tabla 3.1.

Figura 3.2. Potencial de corrosión de las varillas embebidas en la losa 9, fabricada sin adición de iones cloruro

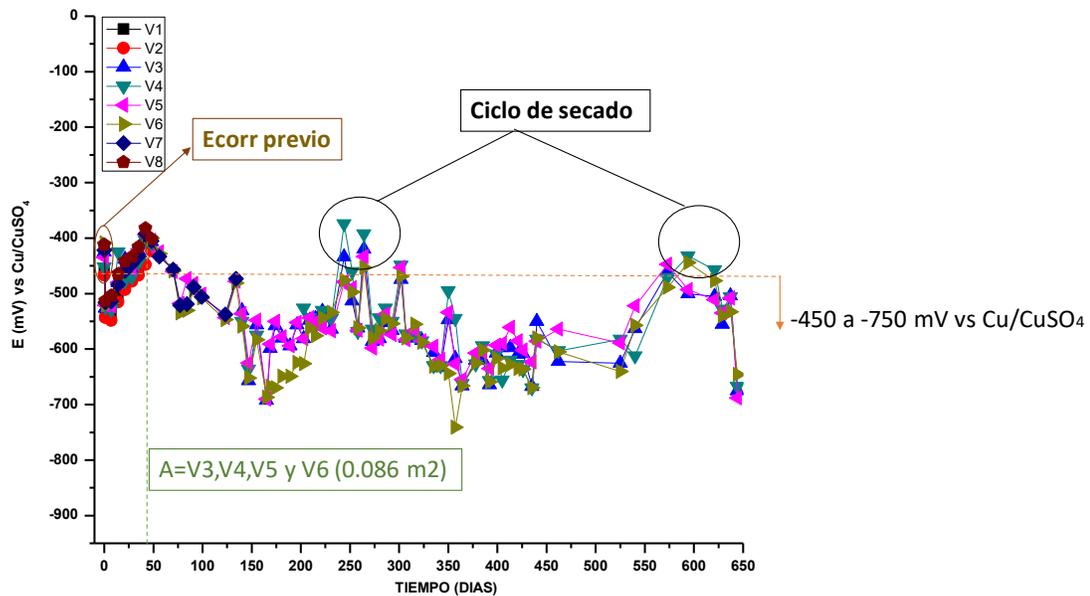
conexión de las varillas V3, V4, V5 y V6. Bajo esta condición, se notó un desplazamiento de potencial de ~ 100 mV en sentido negativo para dichas varillas, mientras el potencial de las varillas: V1, V2, V3, V4 y V8 (sin conexión con el ánodo) tendieron a valores positivos cercanos al potencial de corrosión (E_{corr}) inicial, como resultado de la interrupción de la conexión con el ánodo Gold L1.

Considerando el área de 0.086 m^2 conectada al Ánodo Gold L1, los potenciales de polarización oscilaron ~ -450 y -750 mV vs Cu/CuSO₄. Durante el monitoreo se observó que los potenciales en los ciclos de secado (indicados en la Figura 3.3 con círculos en color negro) fueron más positivos respecto a los obtenidos en los ciclos de rociado con solución de cloruro de sodio (NaCl) al 3.5%, esto se atribuye a la falta de humedad en la losa y mortero donde estuvo embebido el ánodo, lo que ocasionó incremento de la resistividad eléctrica y disminución del flujo de corriente del ánodo al acero conectado.

Figura 3.3. Potencial de polarización de las varillas embebidas en la losa 1, fabricada con adición de iones cloruro

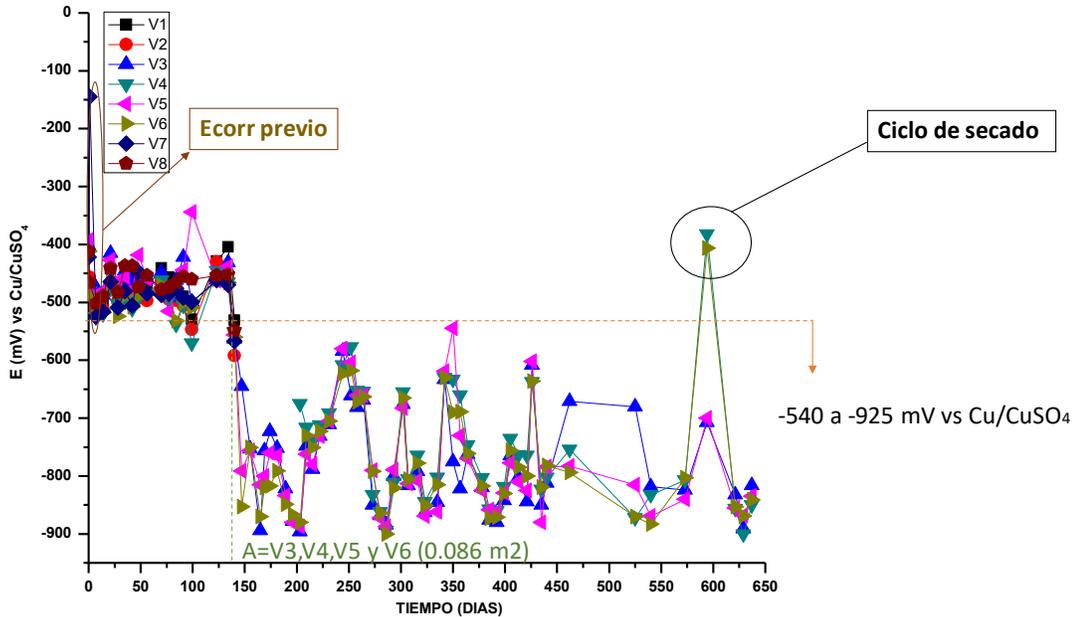
En la losa 4 se instaló el Ánodo Gold L4 empleando como mortero de reparación mortero D. Durante 130 días se mantuvo el área total de acero $0,26 \text{ m}^2$ (ocho varillas de acero) conectada al ánodo galvánico. Durante este tiempo se observó un desplazamiento aproximado del potencial de corrosión en sentido negativo de 50 mV en la mayoría de las mediciones. Con la finalidad de incrementar este desplazamiento después de 75 días se redujo el área protegida a $0,086 \text{ m}^2$ conectando únicamente las varillas V3, V4, V5 y V6. Con esta reducción de área, los potenciales de polarización resultaron más negativos que -540 mV vs CuSO₄, comportamiento mostrado en la Figura 3.4.

mortero de reparación, solo en la medición marcada con un círculo en la Figura 3.4 el potencial de protección fue más positivo que -540 mV vs Cu/CuSO_4 .

Figura 3.4. Potencial de polarización de las varillas embebidas en la losa 4, fabricada con adición de iones cloruro

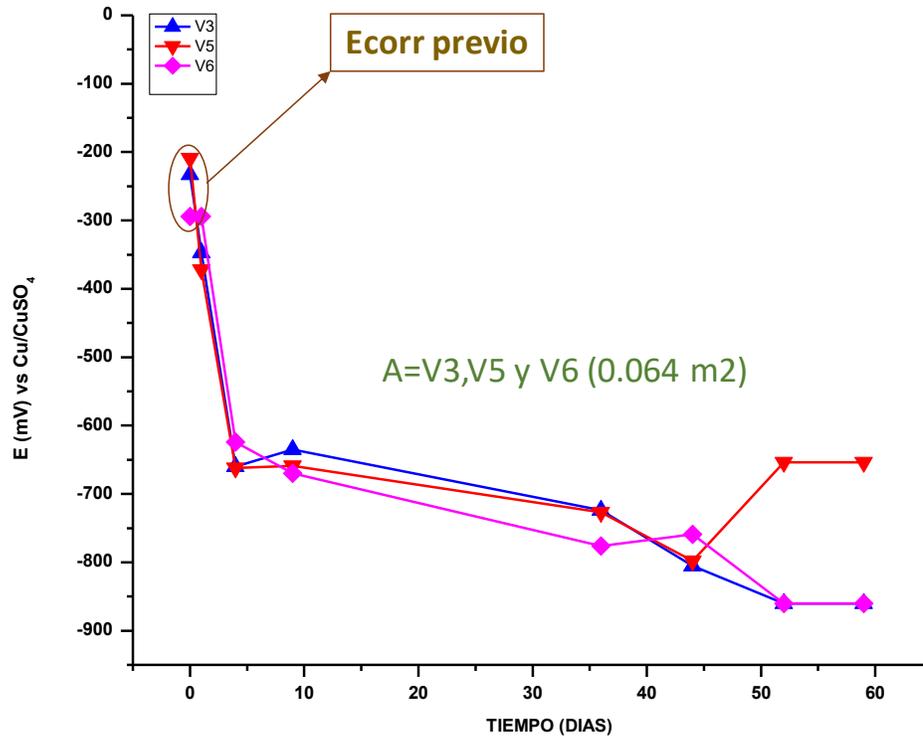
En la losa 7 se instaló el **Ánodo Gold L7** empleando como mortero de reparación mortero C. Para este caso desde el inicio se conectaron únicamente las varillas V3, V5 y V6 que sumaron un área protegida de 0.064 m^2 . Durante el periodo de monitoreo por 59 días se observó un desplazamiento del potencial de corrosión en sentido negativo mayor a 300 mV en todas las mediciones, como se observa en la Figura 3.5.

Figura 3.5. Potencial de polarización de las varillas embebidas en la losa 7, fabricada con adición de iones cloruro

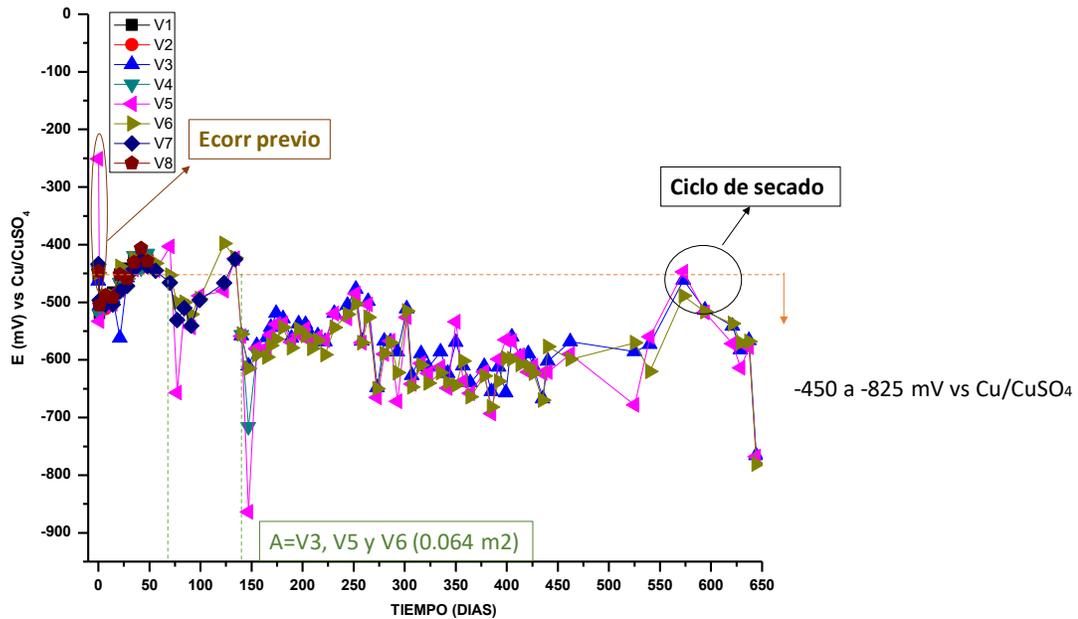
En la losa 2 se instaló el **Ánodo Silver L2** con mortero A. De acuerdo con la Figura 3.6 durante 56 días de conexión del ánodo con las ocho varillas (0,26 m²) no se apreció desplazamiento del potencial de las varillas en sentido negativo, incluso se apreciaron valores de potencial similares al potencial de corrosión (E_{corr}) medido previo a la conexión del ánodo; esto originó que se redujera el área de acero a 0,086 m² con las varillas V5, V6 y V7. En esta condición, se obtuvo un desplazamiento de 100 mV del potencial de corrosión en sentido negativo para tales varillas, mientras el potencial del resto de las varillas (sin conexión con el ánodo) tendieron a valores cercanos al potencial de corrosión previo a la conexión del ánodo galvánico. Después de 140 días se redujo el área a 0,064 m² conectando las varillas V3, V5 y V6 alcanzando potenciales de polarización entre -450 y -825 mV vs CuSO₄. Aunque en un ciclo de secado se notaron potenciales del orden de -450 mV vs CuSO₄ (marcado con círculo), en todas las mediciones resultaron más negativos que el potencial de corrosión (E_{corr}).

Figura 3.6. Potencial de polarización de las varillas embebidas en la losa 2, fabricada con adición de iones cloruro

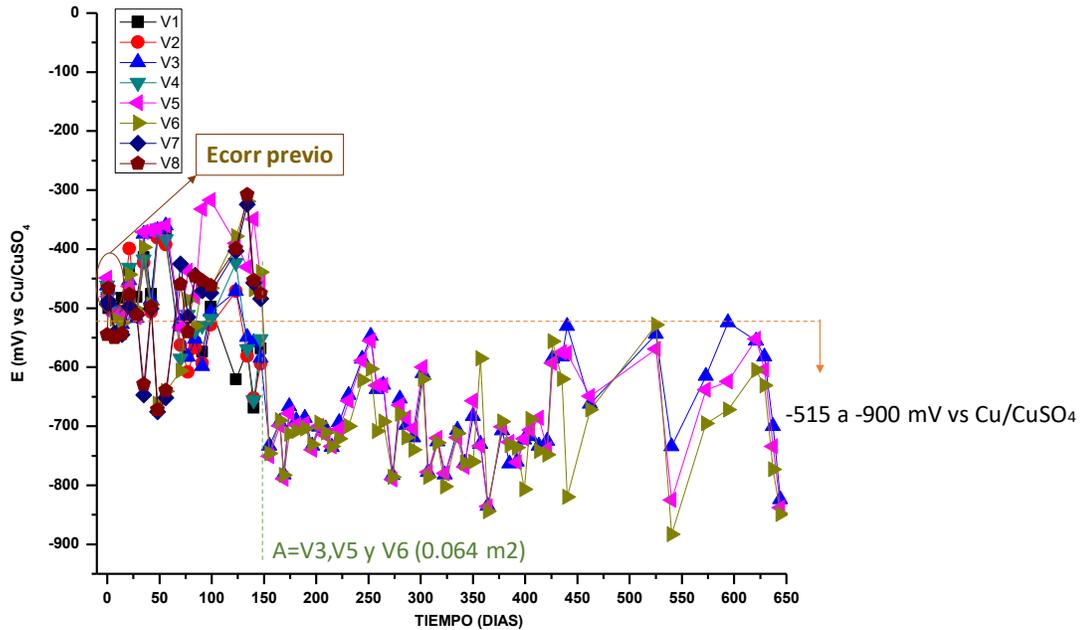
En la losa 5 se colocó el Ánodo Silver L5 con mortero D. Durante 84 días se mantuvieron todas las varillas de acero de refuerzo conectadas al ánodo galvánico. De acuerdo con la Figura 3.7, durante este período se observó variabilidad de valores de potencial, solo en algunas mediciones de las varillas V5, V6, V7 y V8 se observó desplazamiento del potencial de corrosión en sentido negativo mayor a 100 mV respecto al potencial de corrosión, en el resto el desplazamiento del potencial en sentido negativo fue menor. Con base en esto se redujo el área a proteger a 0,086 m² y finalmente a 0,064 m² manteniendo conectadas las varillas V3, V5 y V6. Con esta área se obtuvieron valores de potencial de protección del orden de -515 y -900 mV vs CuSO₄, aún con las variaciones de potencial en sentido positivo en los ciclos de secado, se obtuvieron el orden del potencial de polarización el cual se mantuvo al menos en -515 mV vs CuSO₄.

Figura 3.7. Potencial de polarización de las varillas embebidas en la losa 5, fabricada con adición de iones cloruro

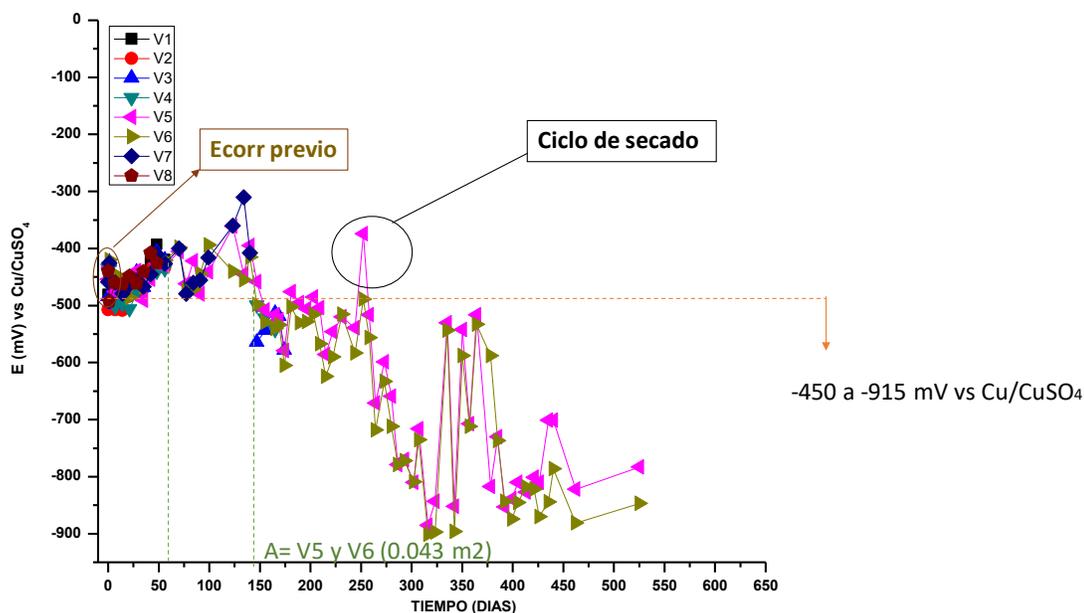
La losa 3 se reparó con Ánodo GL L3 con mortero A. El comportamiento de la losa 3 se muestra en la Figura 3.8. Durante 56 días de conexión del ánodo con las ocho varillas ($0,26 \text{ m}^2$) no se apreció desplazamiento significativo del potencial de corrosión de las varillas en sentido negativo, incluso se apreciaron valores de potencial similares al potencial de corrosión; el área de acero ($0,26 \text{ m}^2$) propuesta inicialmente era excesiva para la capacidad de protección del ánodo instalado, razón por la que se disminuyó el área de acero conectado a $0,086 \text{ m}^2$ el día 56 con las varillas V5, V6 y V7, sin embargo en esta condición no se notó un desplazamiento considerable de potencial en sentido negativo. Con la finalidad de incrementar el potencial de polarización el día 147 se redujo el área a $0,043 \text{ m}^2$ alcanzando valores de potencial más negativos que $\sim -500 \text{ mV vs CuSO}_4$ en todos los ciclos de rociado con solución de cloruro de sodio (NaCl) al 3.5% y casi todos los ciclos de secado a la intemperie, excepto en la medición marcada con círculo en la Figura 3.8, este resultado es atribuido a la falta de humedad en el concreto y mortero de reparación.

Figura 3.8. Potencial de polarización de las varillas embebidas en la losa 3, fabricada con adición de iones cloruro

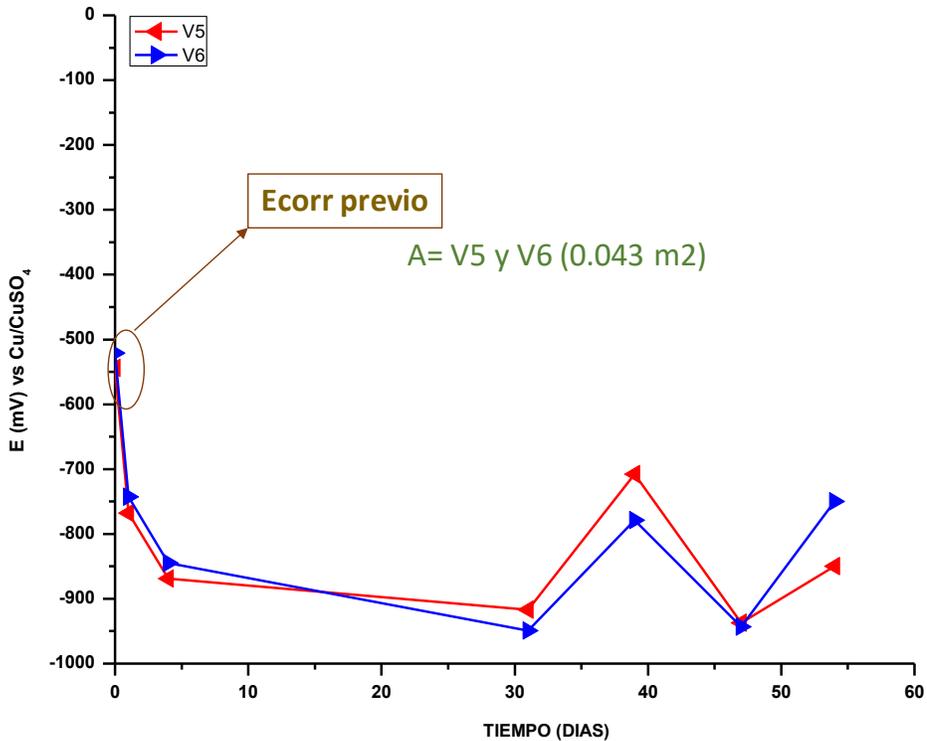
La losa 3 después de 525 días se retiró el Ánodo GL L3 y se reparó nuevamente la losa colocando un Ánodo GL L3-1 y mortero B. Para este caso desde el inicio se conectaron únicamente las varillas V5 y V6 que cubrieron un área protegida de 0.043 m^2 .

El comportamiento de esta losa 3 se muestra en la Figura 3.9. Durante los 54 días de monitoreo que se tiene a la fecha se apreció desplazamiento del potencial de corrosión de las varillas en sentido negativo.

Figura 3.9. Potencial de polarización de las varillas V5 y V6 embebidas en la losa 3, fabricada con adición de iones cloruro

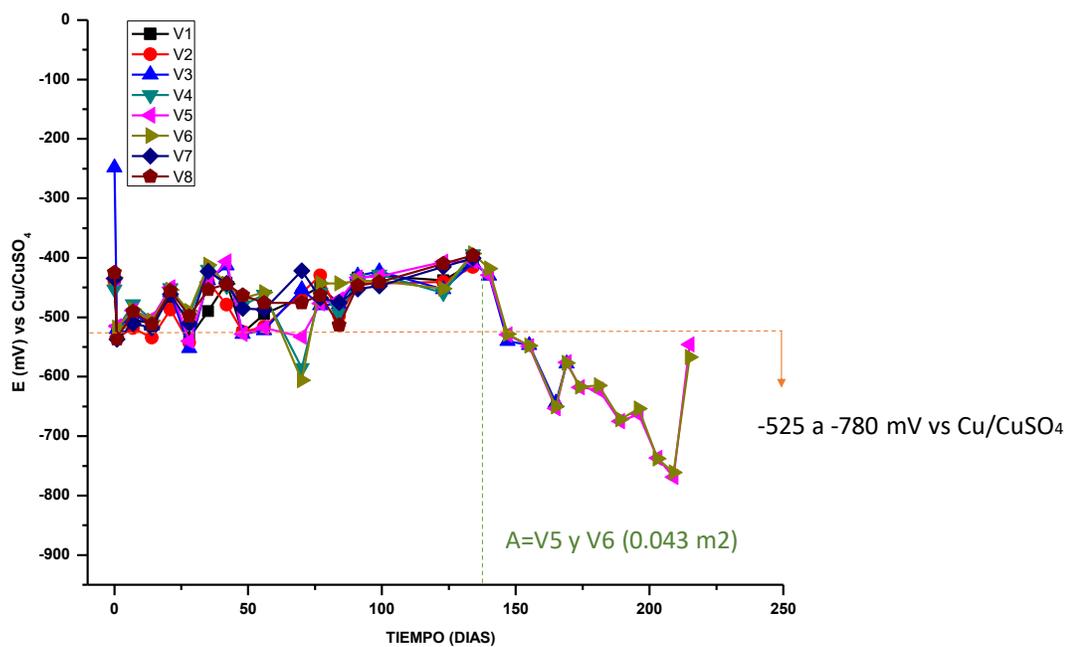
En la losa 6 se colocó Ánodo GL L6 con mortero D. Para este caso, durante 134 días se mantuvieron todas las varillas (8) conectadas al ánodo galvánico. Este comportamiento se muestra en la Figura 3.10 y se observa que los valores de potencial oscilaron dentro del intervalo de potencial de corrosión. Considerando esta situación, posterior a 134 días se disminuyó el área de acero a 0,043 m² con las varillas V5 y V6 alcanzando valores de potencial de protección entre -525 y -780 mV vs CuSO₄.

Figura 3.10. Potencial de polarización de las varillas embebidas en la losa 6, fabricada con adición de iones cloruro

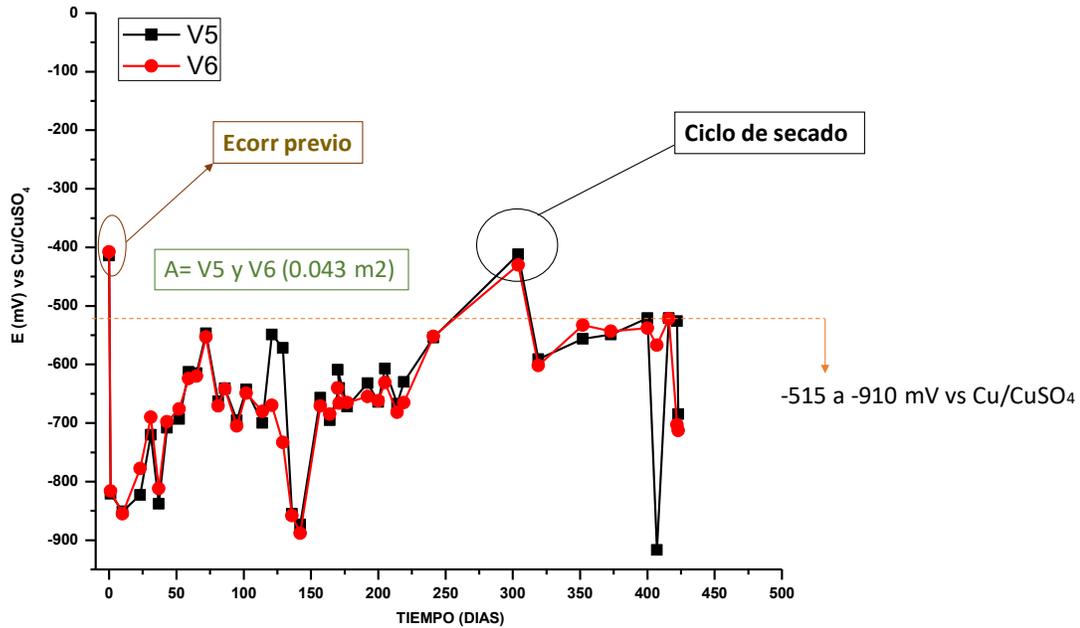
Con la finalidad de conocer el comportamiento con un área a proteger inicial de 0,043 m² se decidió retirar **el ánodo GL L6 de la losa 6 el día 215 y reparar nuevamente la losa con un ánodo GL denominado GL L6-1**, empleando el mortero de reparación D. El monitoreo logrado se muestra en la Figura 3.11.

Figura 3.11. Potencial de polarización de las varillas embebidas en la losa 6, fabricada con adición de iones cloruro

Para este caso, los potenciales del acero conectado al ánodo GL L6-1 en casi todas las mediciones resultaron en el rango de -515 y -910 mV vs Cu/CuSO_4 , solo el día 300 los potenciales fueron del orden del E_{corr} previo a la conexión del ánodo, dicho comportamiento se asocia con la falta de humedad en la losa y mortero de reparación, ya que en este tiempo la losa se mantuvo en ciclo de secado (valor señalado en círculo color negro).

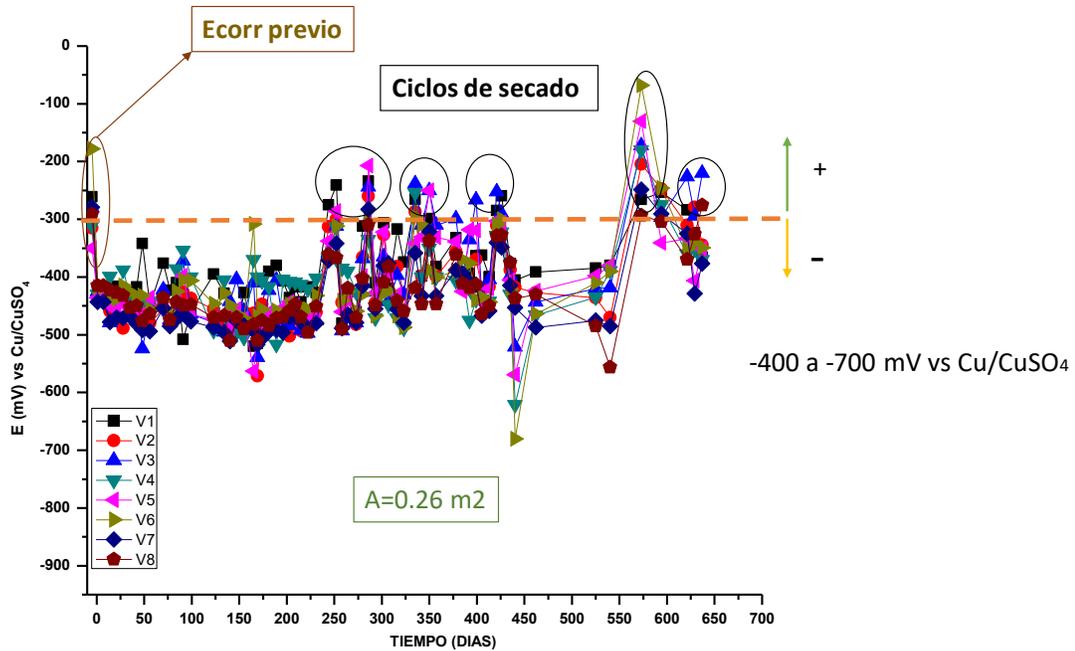
ciclos de rociado con agua de grifo los valores de potencial polarizado oscilaron entre -400 y -700 mV vs Cu/CuSO₄.

Figura 3.12 Potencial de polarización de las varillas embebidas en la losa 8, fabricada sin adición de cloruros

En esta losa, en casi todas la depolarizaciones reportadas en la Tabla 3.8, se cumplió con el criterio de los 100 mV; en algunas mediciones no se alcanzó a cumplir este criterio, resultado atribuido a la falta de actividad del acero dado que la losa no fue fabricada ni rociada con cloruros. Aunado a esto, la norma SP 0290 considerada como referencia para estas mediciones, menciona que, si el potencial de corrosión o el potencial decaído es menos negativo que -200 mV vs Cu/CuSO₄, entonces el acero está pasivo y no se necesita una polarización mínima. Esto es reforzado con el comportamiento mostrado en las Figuras 3.12 y 3.17.

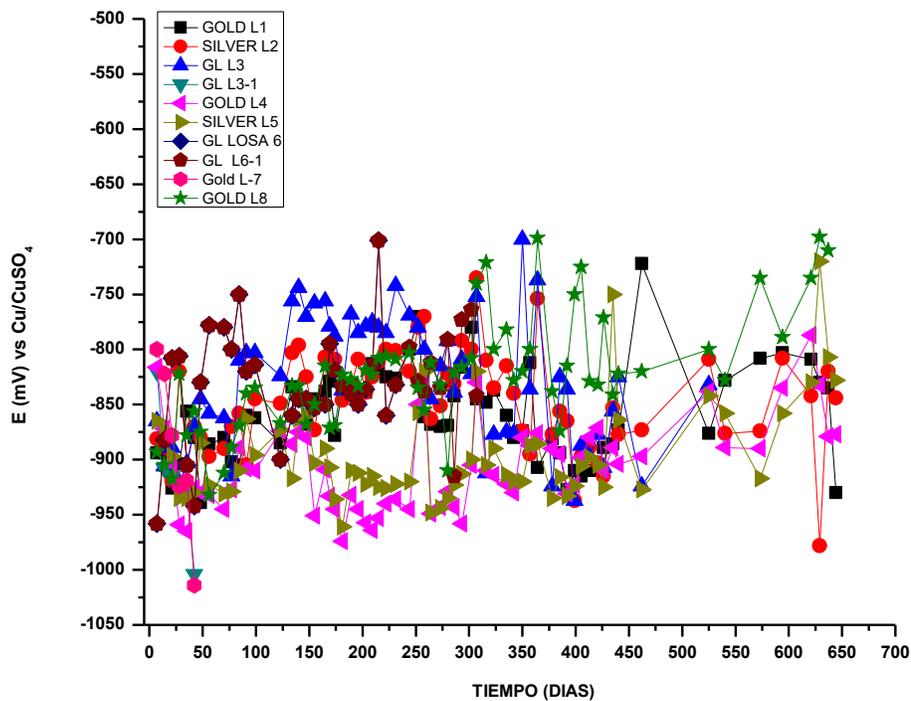
El potencial previo a la conexión del ánodo con las varillas de cada losa se muestra en **el tiempo cero** de la Figura 3.13. Los potenciales de los ánodos en todas las mediciones resultaron más negativos que -700 mV vs Cu/CuSO₄. Las mediciones se obtuvieron interrumpiendo la conexión eléctrica del ánodo con las varillas de acero correspondientes.

Figura 3.13. Potencial de corrosión de los ánodos galvánicos

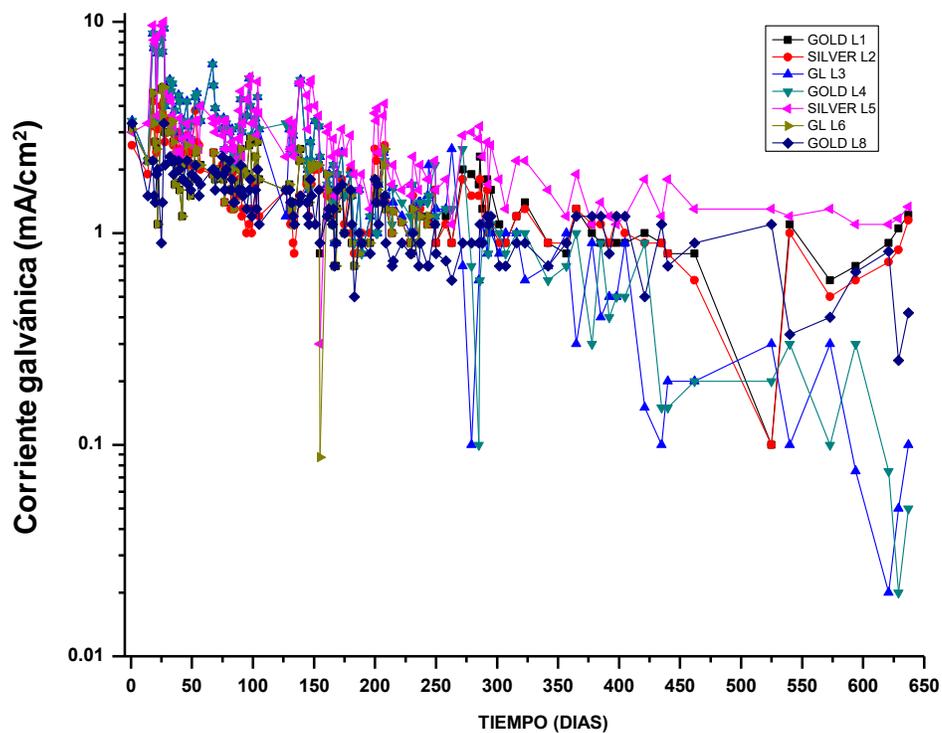
La corriente galvánica obtenida durante todo el monitoreo se muestra en la Figura 3.14. Es importante mencionar que las mediciones se obtuvieron conectando una terminal del multímetro al conjunto de las varillas protegidas y la otra terminal al ánodo galvánico correspondiente.

Figura 3.14. Corriente galvánica de las losas

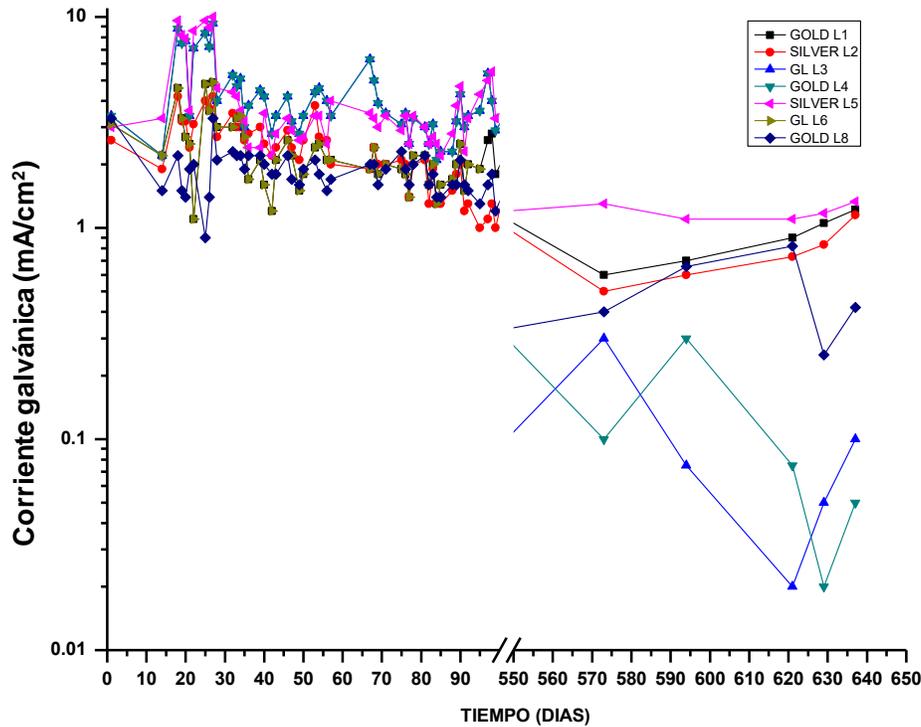
La corriente galvánica obtenida durante los primeros y últimos 100 días de monitoreo se muestra en la Figura 3.15. Esto con la finalidad de conocer la tendencia de los valores respecto al paso del tiempo.

Figura 3.15. Corriente galvánica durante los primeros y últimos 100 días de monitoreo

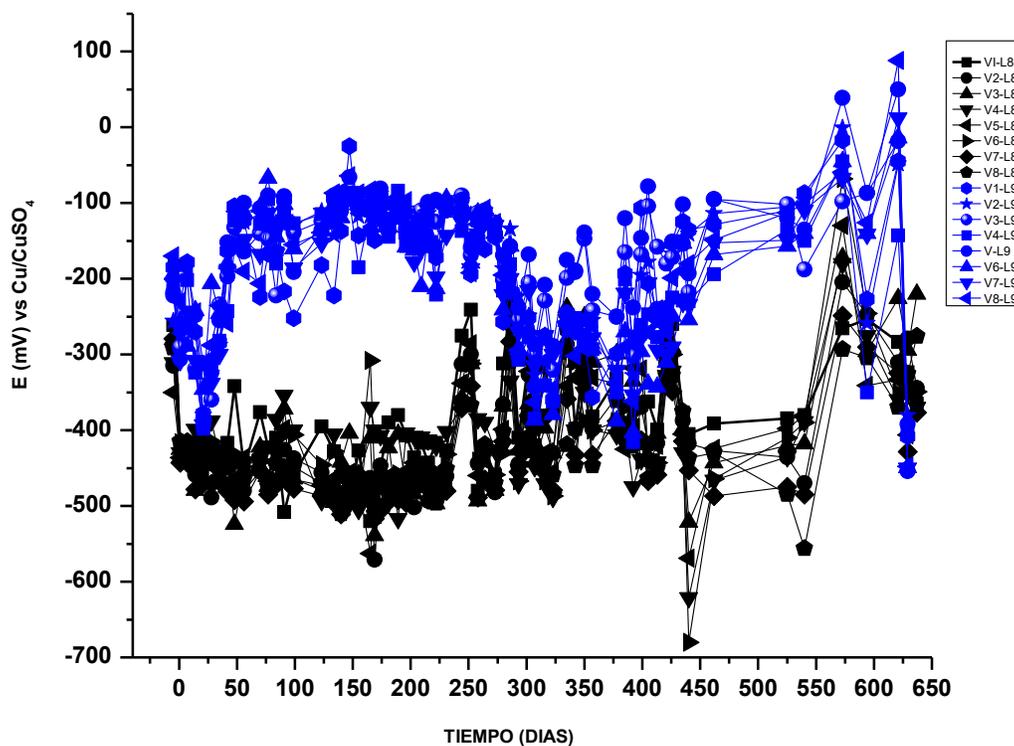
La Figura 3.17 muestra el comportamiento de Losa 9 (Blanco sin cloruros) y potenciales de polarización de la Losa 8 (fabricada sin cloruros y con ánodo Gold). Se observa que los potenciales de la Losa 8 son más negativos vs a la Losa 9, desplazamiento ocasionado por el ánodo galvánico. Algunas mediciones de las varillas de la Losa 9 presentaron valores más negativos que -350 mV vs Cu/CuSO₄, valores asociados con los periodos de rociado con agua de grifo mostrados en la Figura 2.2.

Figura 3.17. Potenciales de corrosión de la Losa 8 y Losa 9 fabricadas sin adición de cloruros
