Seguimiento del desempeño de la clasificación por estrellas iRAP: libramiento Surponiente de Querétaro

**Publicación Técnica No. 588
Sanfandila, Qro, 2020**

SECRETARÍA DE COMUNICACIONES Y TRANSPORTES
INSTITUTO MEXICANO DEL TRANSPORTE

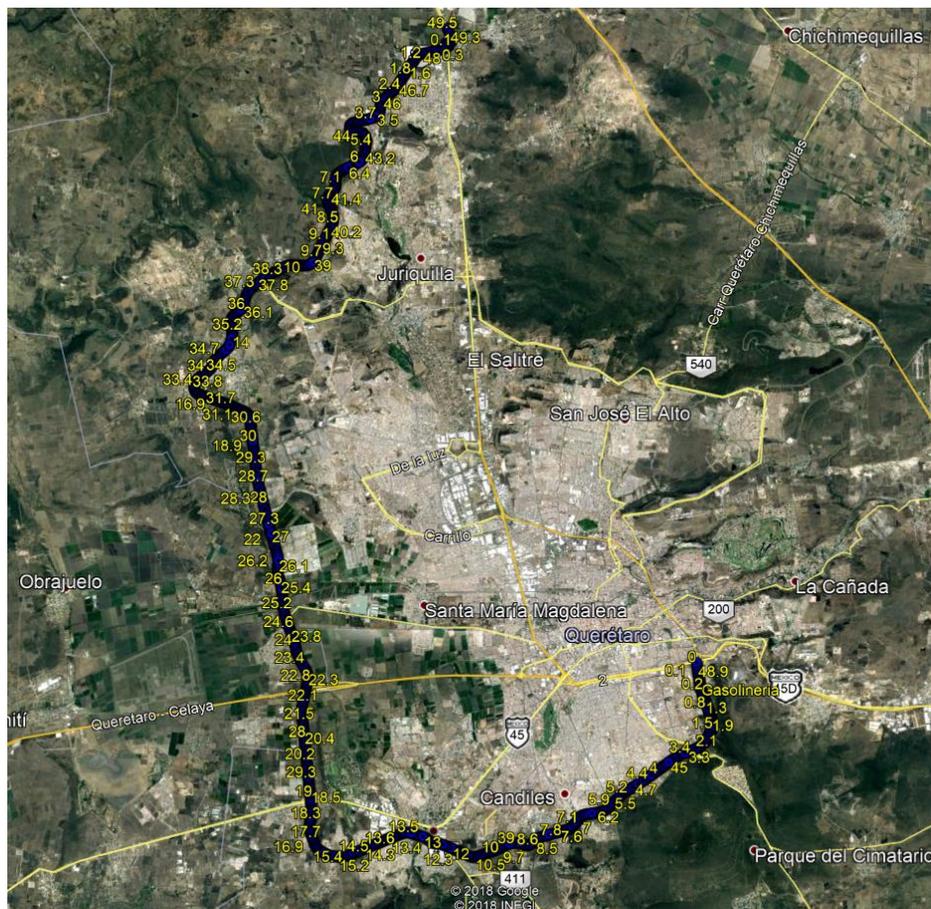
Figura 2.2 Levantamiento georreferenciado del libramiento Surponiente de Querétaro, fase III

Los datos obtenidos en la fase III registraron 49.5 kilómetros en ambos sentidos; su localización se ubica desde el cruce con la carretera federal de cuota MEX-057D México – Querétaro hasta la carretera federal libre MEX-057 Querétaro – San Luis Potosí. La Figura 2.2 muestra el mapa satelital de la ubicación del levantamiento georreferenciado de la fase III del libramiento Surponiente de Querétaro.

Puede observarse que en esta fase se amplió la longitud del levantamiento, en comparación con la fase I, tomando como inicio la carretera federal de cuota MEX-057D México – Querétaro y no la carretera estatal No. 400 Querétaro – Huimilpan. Por ello, se realizó una homologación del cadenamamiento de la información de la fase III congruente con el cadenamamiento registrado por la DGST de la SCT. Obsérvese que el cadenamamiento para este estudio, en ambas fases, se presenta en la Tabla 2.1, donde se muestra el arreglo de los sentidos de circulación, que servirá de referencia para la presentación de los análisis.

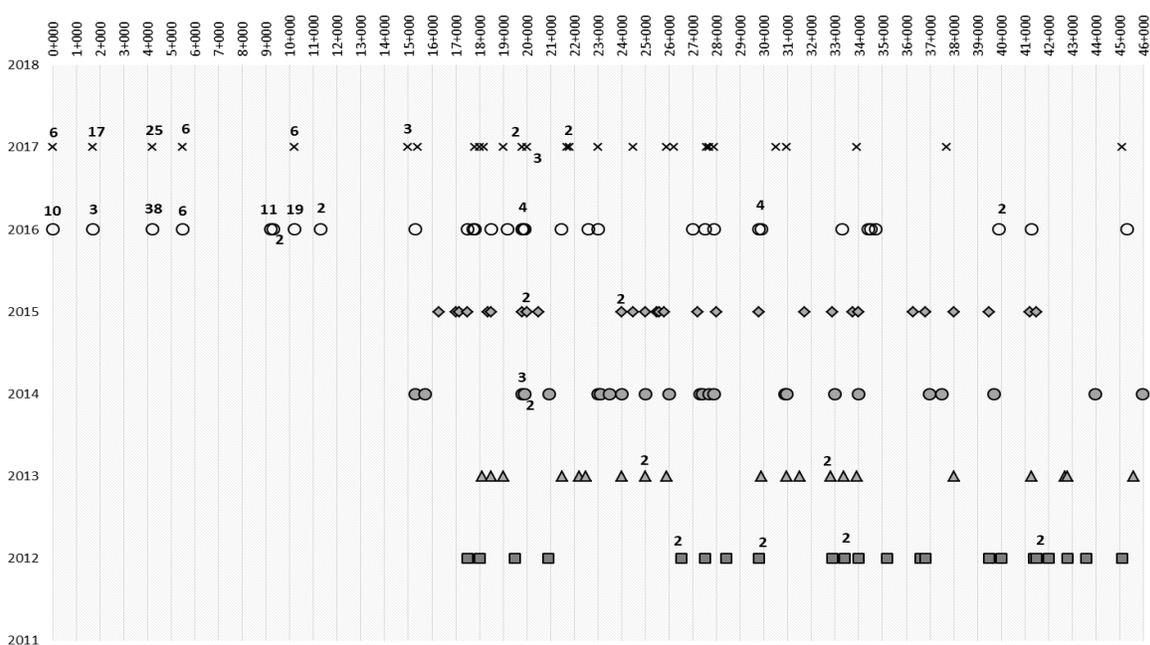
Figura 2.3 Evolución de los accidentes por kilómetro entre 2012 y 2017

De acuerdo con la información consultada, el mayor porcentaje de accidentes analizados se localizan en la zona urbana, siendo alrededor del 70% de los accidentes analizados en 2016 y 2017. Es precisamente en este sitio donde se encuentran puntos importantes como los accesos a la ciudad, así como zonas habitacionales y comerciales, lo que genera una mayor cantidad de flujo vehicular, además de que el libramiento Surponiente de Querétaro es una carretera con una de las rutas nacionales más importantes, ya que por dicha vía circula el transporte de carga que se dirige hacia Guanajuato, San Luis Potosí o estados de la frontera norte del país.

lesionados. La mayor concentración de accidentes se encuentra en la zona urbana (del km 1 al 15) y las cifras muestran una tendencia en aumento de una fase a otra.

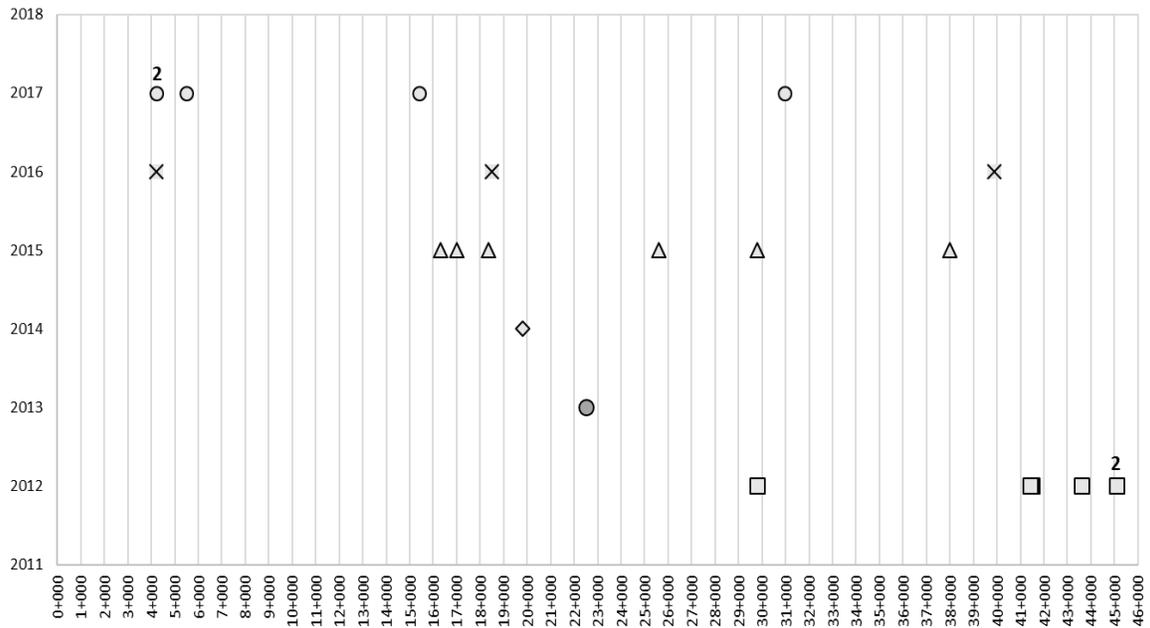
Figura 2.4 Número de muertes por kilómetro

En la Figura 2.4 se puede observar el total de muertes por kilómetro correspondiente a fallecimientos en el sitio del percance de los accidentes analizados anteriormente; por tanto, no se consideran las muertes que ocurrieron dentro de los 30 días siguientes al evento, como se hace en los países más avanzados en esta materia, ya que en México no se da seguimiento a los lesionados.

Como se aprecia en la figura 2.4, en 2012 a partir del kilómetro 40+000 se observan accidentes con fallecidos; esto puede deberse a que en ese sitio se encuentra una localidad y las causas de los accidentes ocurridos ahí fueron choques contra objeto fijo y choque lateral. Cabe mencionar que, aunque en los siguientes años se presentaron accidentes en esa zona, solo se tiene registro de una persona fallecida en el año 2016. También podemos notar que en la zona urbana (del kilómetro 1 al 15) se presenta una cantidad menor de muertes comparada con la cantidad de lesionados, que más adelante se aprecia en la Figura 2.5.

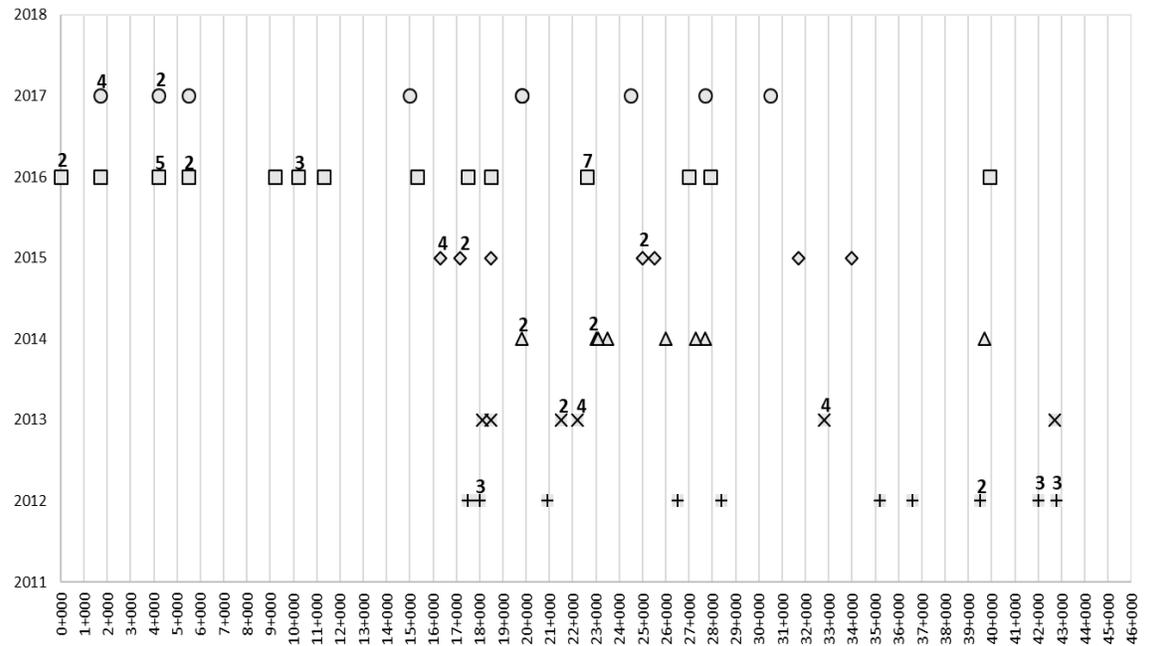
Figura 2.5 Número de lesionados por kilómetro

Finalmente, en la figura 2.5 se presenta el número de lesionados por kilómetro, en donde se puede ver que en la zona urbana (del kilómetro 1 al 15) el número de lesionados es elevado. Así mismo, en 2012 en el sitio del km 40+000 al 45+000 se presentó un número significativo de lesionados; sin embargo, también se nota una reducción importante a partir de 2015.

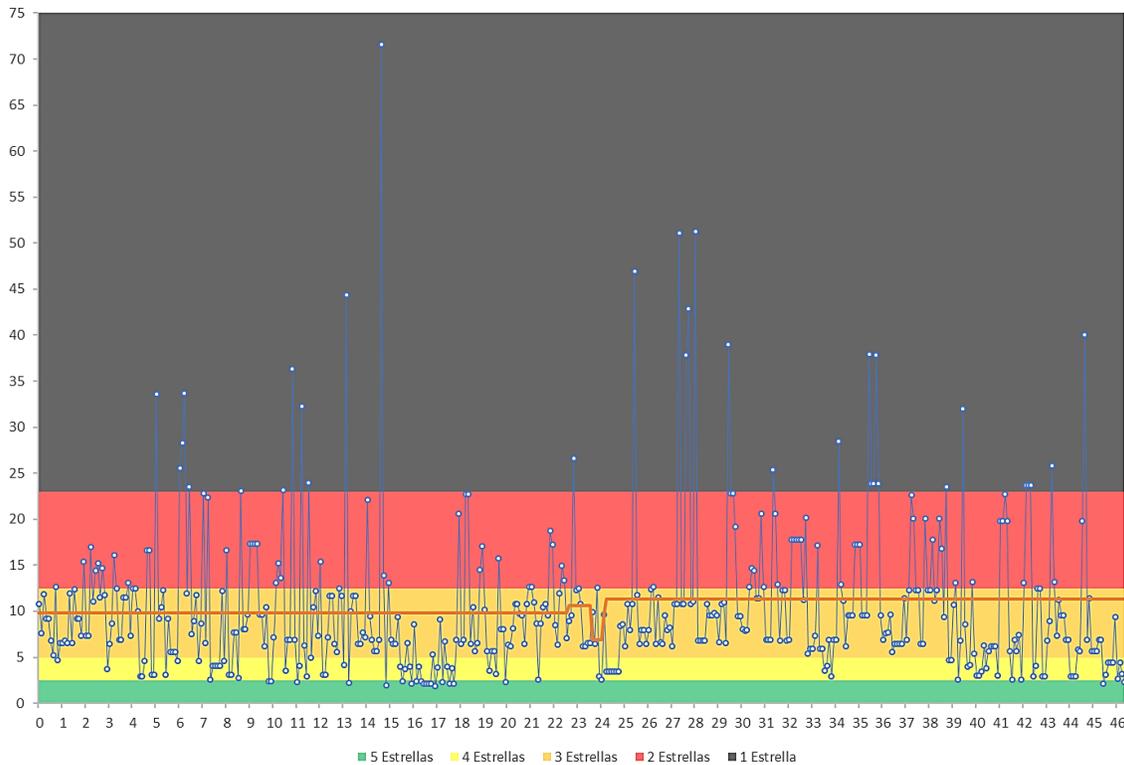
Figura 4.1 Puntaje de protección de la vía por kilómetro, fase I, sentido 1

En la Figura 4.1, se muestra una gráfica en la cual se observa el PPV para ocupantes de vehículos sin suavizar o “en bruto” por kilómetro. La línea continua color naranja en la parte inferior muestra el PPV suavizado sobre el kilometraje del sentido 1 en la fase I. Las bandas de colores verde, amarillo, anaranjado, rojo y negro corresponden a la clasificación por estrellas. Cada segmento de 100 metros tiene su PPV y clasificación respectivos.

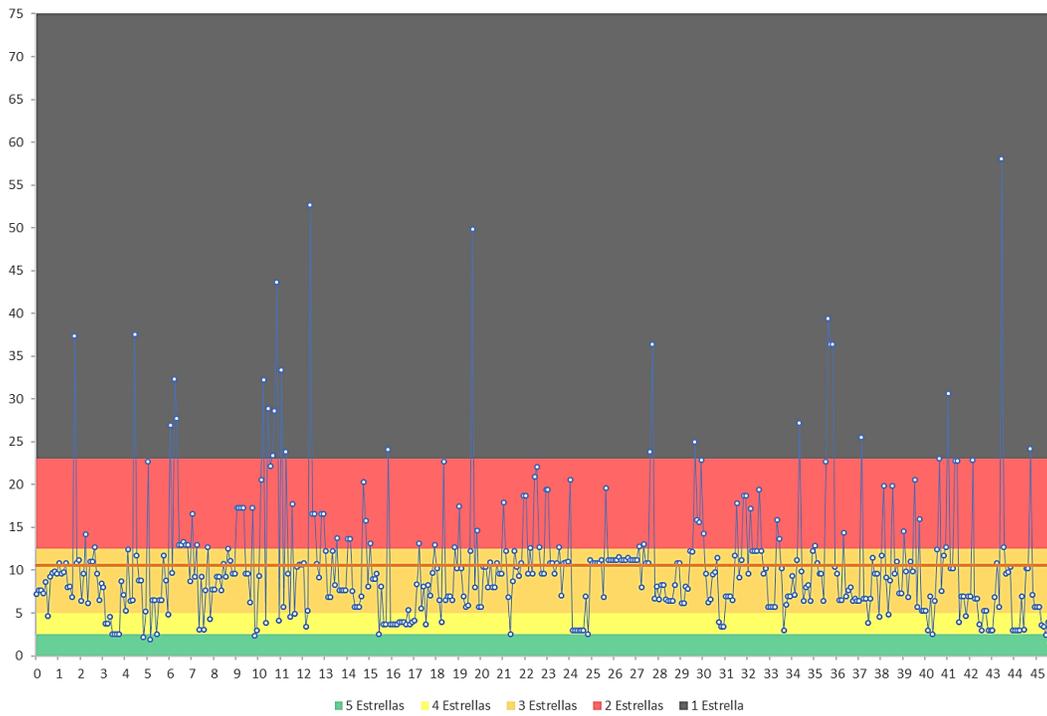
Figura 4.2 Puntaje de protección de la vía por kilómetro, fase I, sentido 2

En la figura 4.2, se puede observar que la línea suavizada (naranja) se encuentra ubicada sobre la banda de tres estrellas, que indica que la vialidad tiene niveles aceptables de seguridad; sin embargo, se observan varios puntos ubicados sobre la banda de una estrella, lo que indica que son sitios inseguros. En la figura se observa que estos sitios inseguros (de una estrella) se encuentran entre los kilómetros 2 al 12, 19 al 20 y 27 al 44, notándose que los más peligrosos se encuentran ubicados en los kilómetros 1-2, 4-5, 11-12, 19-20, 27-28, 35-36 y 43-44.

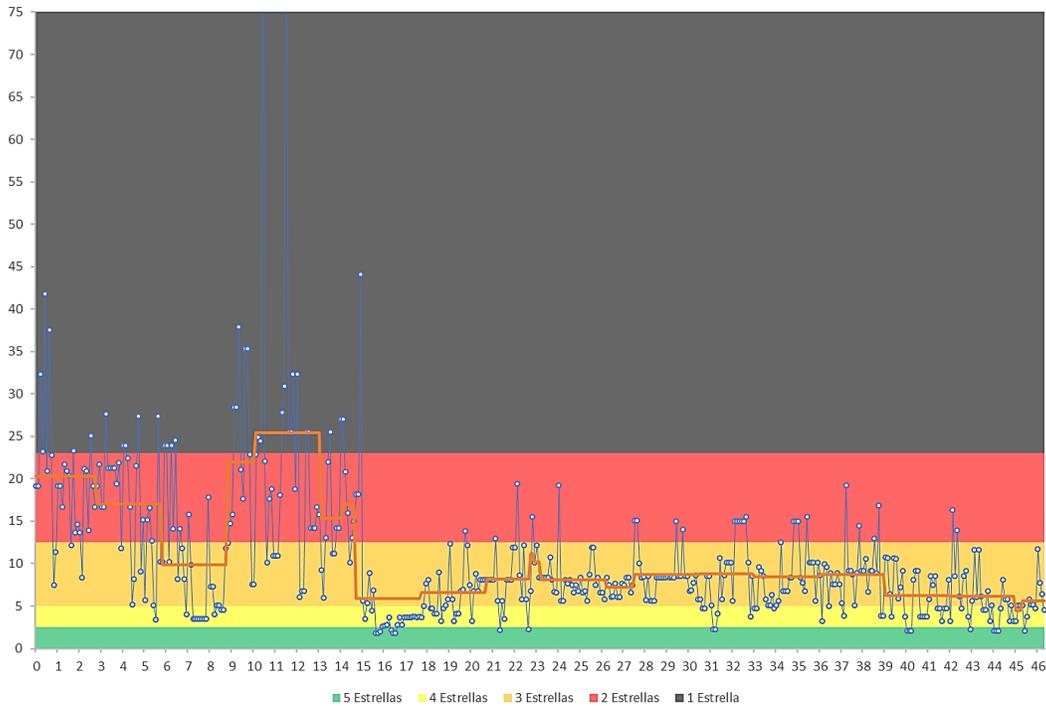
Figura 4.3 Puntaje de protección de la vía por kilómetro, fase III, sentido 1

La Figura 4.3 presenta la gráfica del PPV para ocupantes de vehículos en bruto por kilómetro y el PPV suavizado sobre el kilometraje del sentido 1 en la fase III.

En la figura 4.3, se puede observar que la línea suavizada (naranja) se encuentra ubicada sobre la banda de una estrella del kilómetro 10 al 13 y sobre la banda de dos estrellas del kilómetro 0 al 6, del 9 al 10 y del 13 al 15, que indican que la vialidad tiene niveles bajos de seguridad, y sobre la banda de tres estrellas del kilómetro 6 al 9 y del 15 al 46, que indica que la vialidad tiene niveles aceptables de seguridad; sin embargo, se observan varios puntos ubicados sobre la banda de una estrella, lo que indica que son sitios inseguros. En la figura, se observa que estos sitios inseguros (de una estrella) se encuentran entre los kilómetros 0 al 7 y 9 al 15, notándose que los más peligrosos se encuentran ubicados en los kilómetros 0-1, 10-12 y 15.

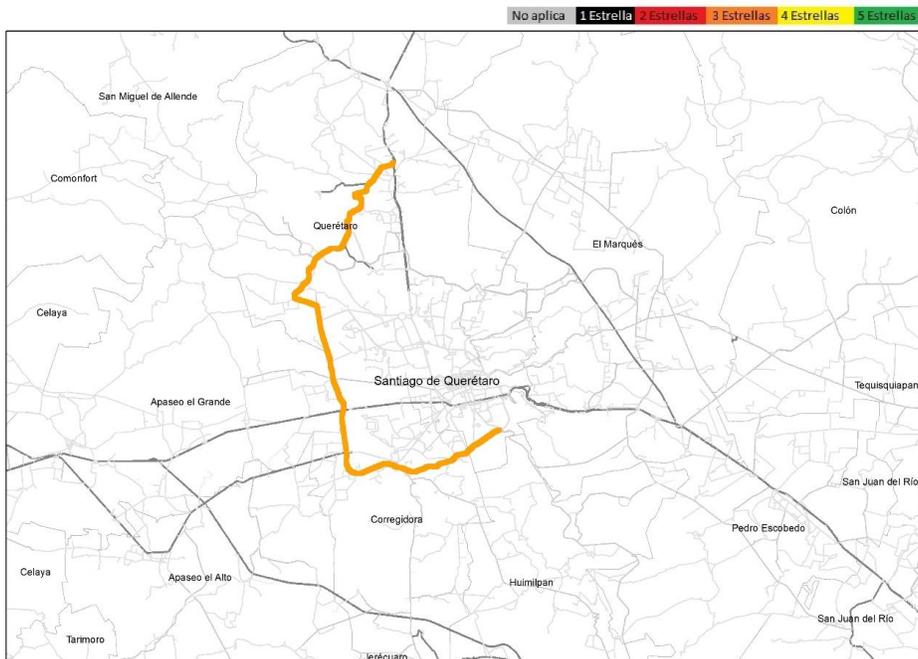
Figura 4.6 Mapa de clasificación por estrellas, suavizada, fase I, sentido 2

La Figura 4.6 ilustra la clasificación por estrellas en forma de mapa para ocupantes de vehículos, del libramiento Surponiente de Querétaro en el sentido 2 para la fase I.

En la figura 4.6 los tramos en color anaranjado corresponden a vías clasificadas con tres estrellas del libramiento Surponiente de Querétaro en el sentido 2 para la fase I. Los resultados corresponden a datos suavizados.

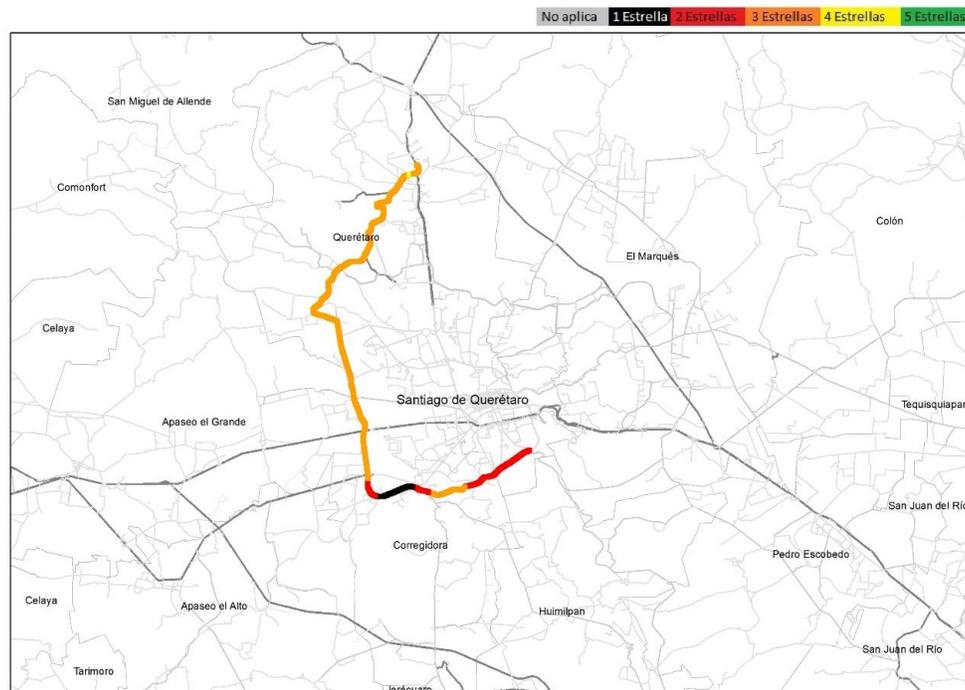
Figura 4.7 Mapa de clasificación por estrellas, suavizada, fase III, sentido 1

La Figura 4.7 ilustra la clasificación por estrellas en forma de mapa para ocupantes de vehículos, del libramiento Surponiente de Querétaro en el sentido 1 para la fase III.

En la figura 4.7, los tramos en color anaranjado corresponden a vías clasificadas con tres estrellas, los de color rojo son de dos estrellas y los de color negro de una estrella del libramiento Surponiente de Querétaro en el sentido 1 para la fase III. Los resultados corresponden a datos suavizados.

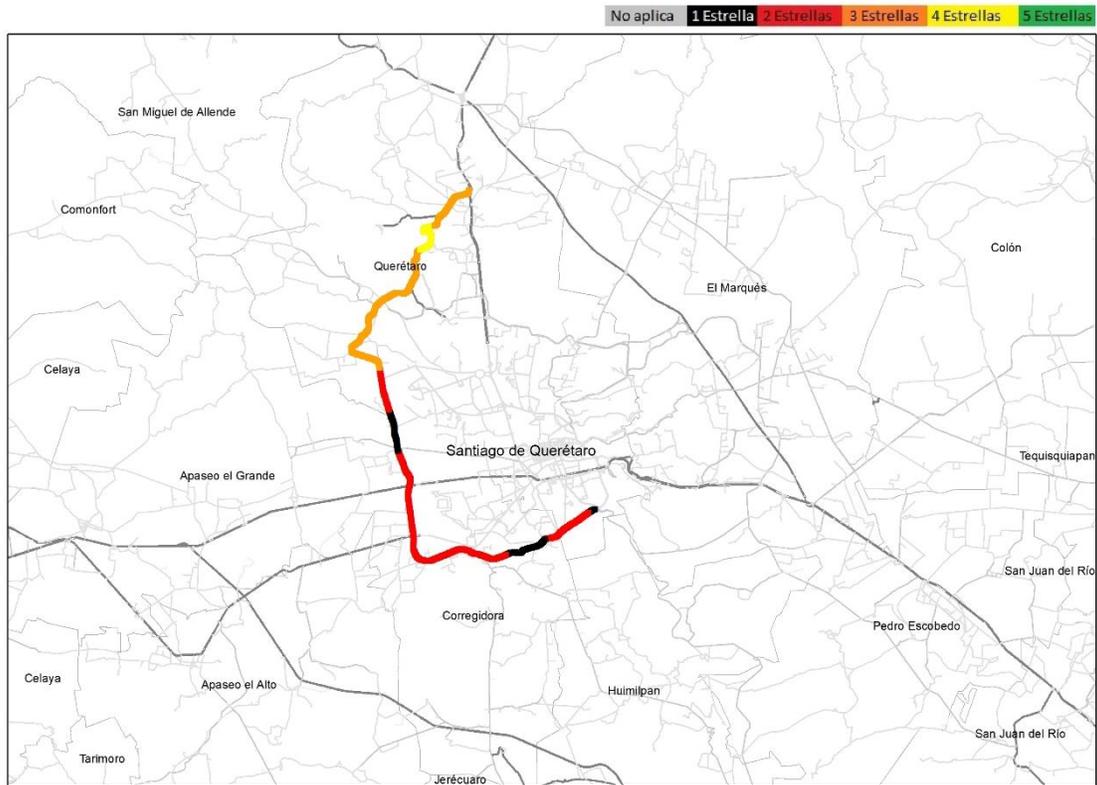
Figura 4.8 Mapa de clasificación por estrellas, suavizada, fase III sentido 2

La Figura 4.8 ilustra la clasificación por estrellas en forma de mapa para ocupantes de vehículos, del libramiento Surponiente de Querétaro en el sentido 2 para la fase III.

En la figura 4.8, los tramos en color anaranjado corresponden a vías clasificadas con tres estrellas, los de color rojo son de dos estrellas y los de color negro de una estrella del libramiento Surponiente de Querétaro en el sentido 2 para la fase III. Los resultados corresponden a datos suavizados.
