INSTITUTO MEXICANO DEL TRANSPORTE

# **Clasificación de las carreteras según su riesgo de siniestralidad vial considerando la interacción de sus elementos físicos, geométricos y operacionales**

Publicación Técnica No. 607  
**Sanfandila, Qro.**  
**2020**

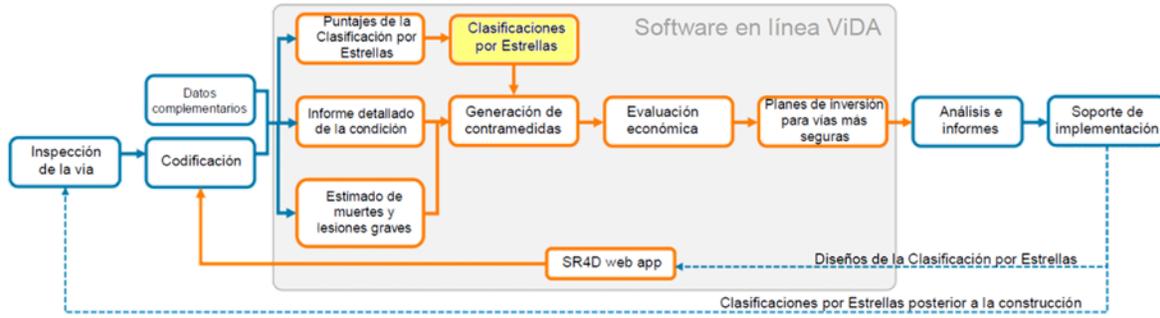
En la Figura 2.1 se muestra un esquema general con el proceso que tiene el iRAP para la clasificación por estrellas y la generación de planes de inversión para lograr vías más seguras.

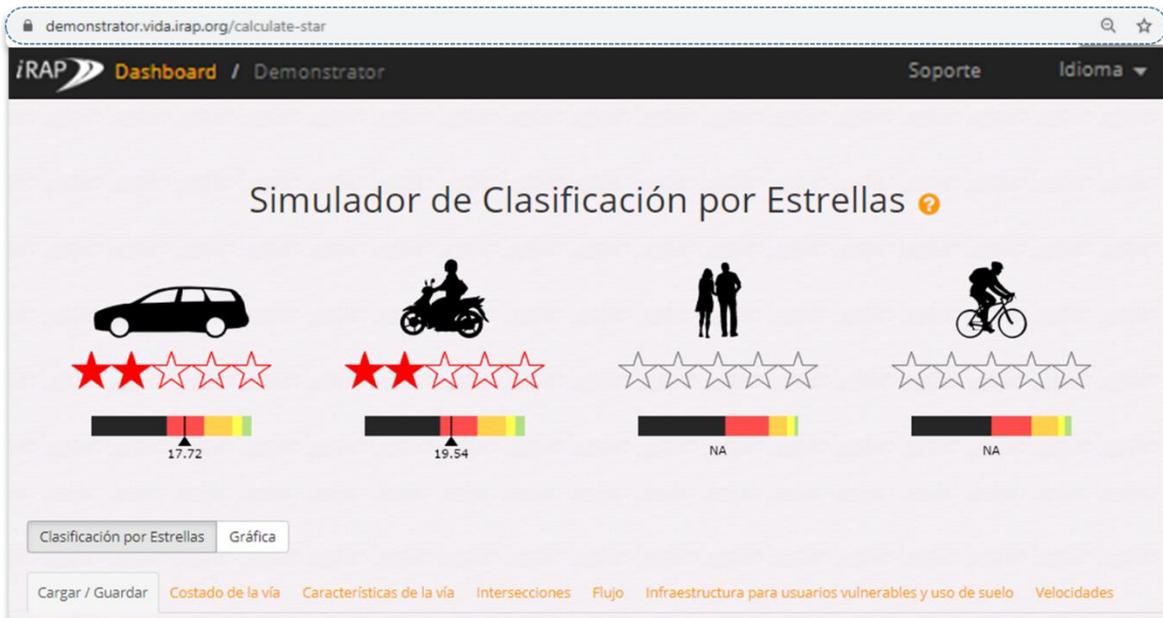
Para aplicar el protocolo “clasificación por estrellas” de iRAP en el presente estudio, se evaluarán una serie de casos a través de un simulador disponible en el sitio web ViDA (software en línea de iRAP), el cual puede utilizarse gratuitamente con ciertas limitaciones al registrarse dando de alta un usuario. Este simulador permite la selección de los atributos descritos de la Tabla 2.5 a la Tabla 2.10; los atributos descritos en la Tabla 2.3 (información general) y Tabla 2.4 (datos complementarios) no intervienen en el proceso de clasificación por estrellas, por lo cual no son incluidos en dicho simulador. En la Figura 2.2 se presenta una vista del sitio web donde se aloja el simulador de clasificación por estrellas iRAP. En el siguiente capítulo se describirán los casos de estudio y los resultados obtenidos a través de este simulador.

**Figura 2.2. Simulador para la clasificación por estrellas iRAP**

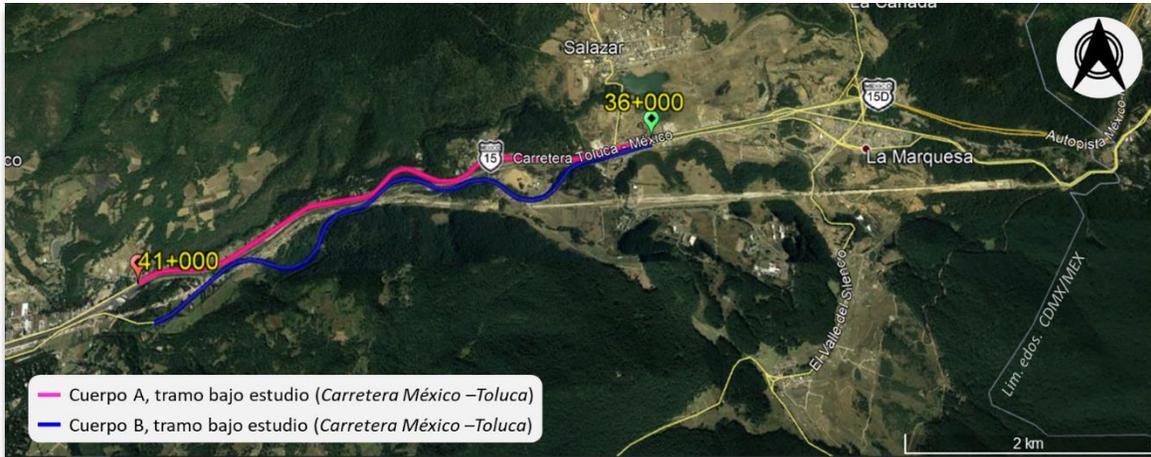
El tramo bajo estudio se compone de una sección transversal de 3 carriles por sentido de circulación con cuerpos separados. En la Figura 3.1 se presenta una vista satelital y en la Figura 3.2 y Figura 3.3 se muestran vistas características de la sección transversal de este tramo tomadas a partir de la información más reciente disponible en Google Maps.

Figura 3.1. Vista satelital km 36 a 41 de la carretera federal libre México-Toluca

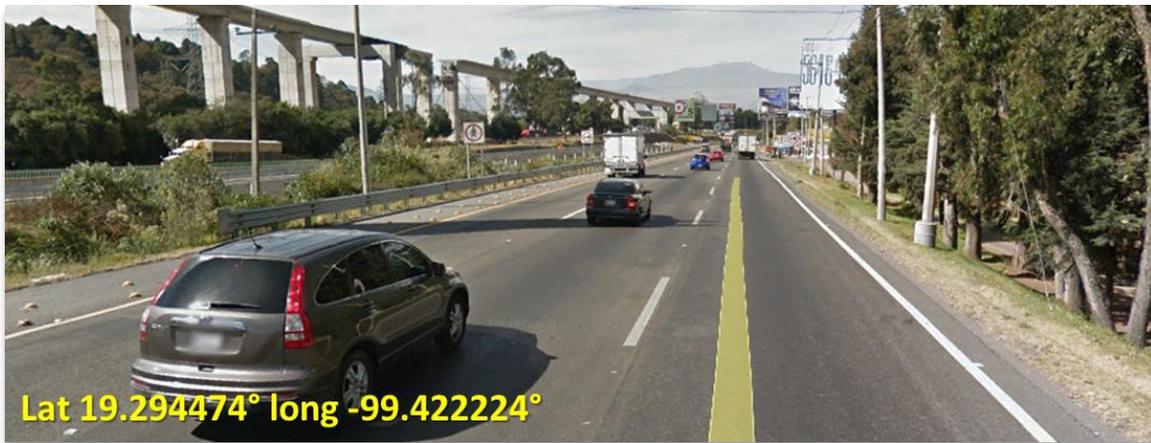
Figura 3.2. Imagen de sección transversal del cuerpo A (febrero 2019)

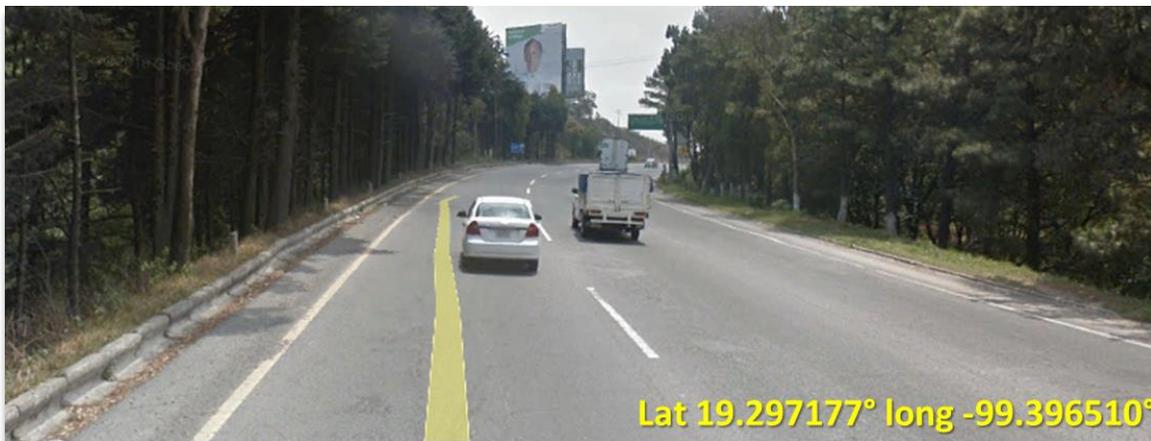
Figura 3.3. Imagen de sección transversal del cuerpo B (mayo 2018)

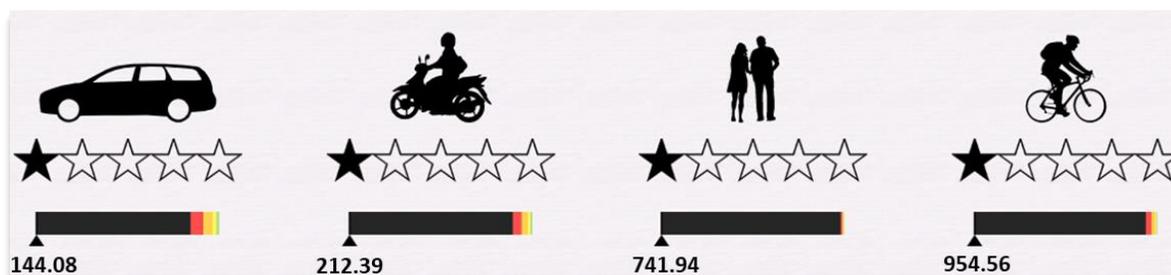
Eligiendo las características indicadas en las tablas anteriores para la obtención de la clasificación por estrellas, el simulador arroja los resultados que se presentan en la Figura 3.4, donde se puede observar que el caso analizado es evaluado con sólo 1 estrella para todos los usuarios (ocupantes de vehículos, motociclistas, peatones y ciclistas).

**Figura 3.4. Calificación y clasificación por estrellas cuerpo A**

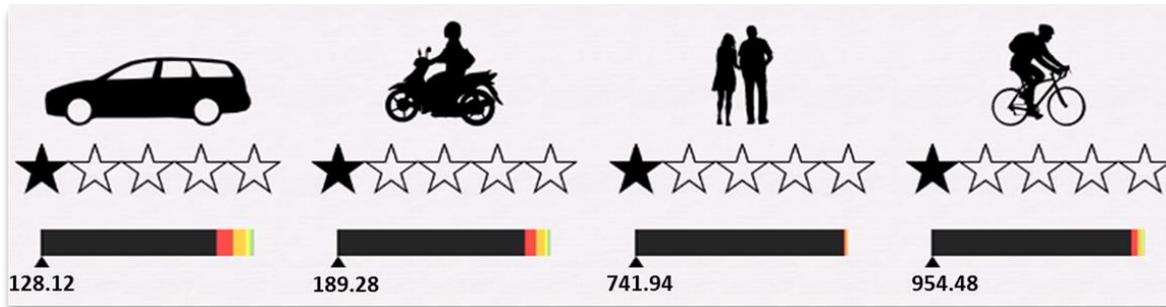
De manera similar, se obtuvieron las clasificaciones por estrellas para cada usuario del cuerpo B del tramo bajo estudio. Los resultados de esa evaluación se presentan en la Figura 3.5.

**Figura 3.5. Calificación y clasificación por estrellas cuerpo B**

Cabe aclarar que las condiciones del pavimento para este ejemplo se consideraron como “regulares” a partir de los deterioros y huellas de frenado observadas en las imágenes consultadas. Por otro lado, la velocidad de operación se asignó a partir de un estudio hecho por investigadores del IMT en 2017, donde se obtuvo una velocidad de operación de 95 km/h para el cuerpo A y B de este tramo, a partir del 85 percentil de una muestra estadísticamente representativa de velocidades de punto.

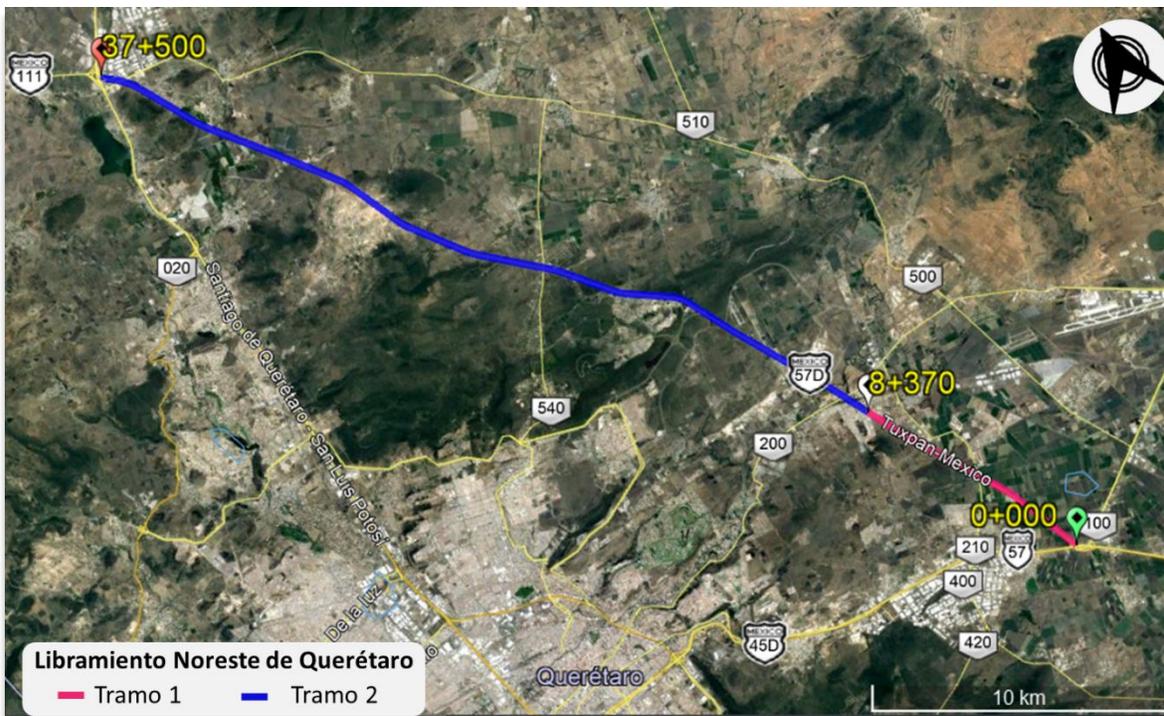
Esta carretera se analizó en su longitud total, del kilómetro 0+000 al 37+500. Sin embargo, para fines del análisis, se dividió en dos tramos debido a que su sección transversal cambia, pasando de ser una carretera de cuerpos separados por una franja de aproximadamente 10 m a una carretera de un solo cuerpo con barrera central rígida para separar los sentidos de circulación. Esta diferencia en su sección transversal hace que las condiciones de seguridad en su operación sean diferentes. El tramo 1 comprende del kilómetro 0+000 al 8+370 (tramo de cuerpos separados) y el tramo 2 del 8+370 al 37+500 (tramo de un solo cuerpo). En la Figura 3.6 se presenta una vista satelital de la carretera, indicando los dos tramos en los que fue dividida para su análisis.

**Figura 3.6. Vista satelital km 0+000 al 37+500 del Libramiento Noreste Querétaro**

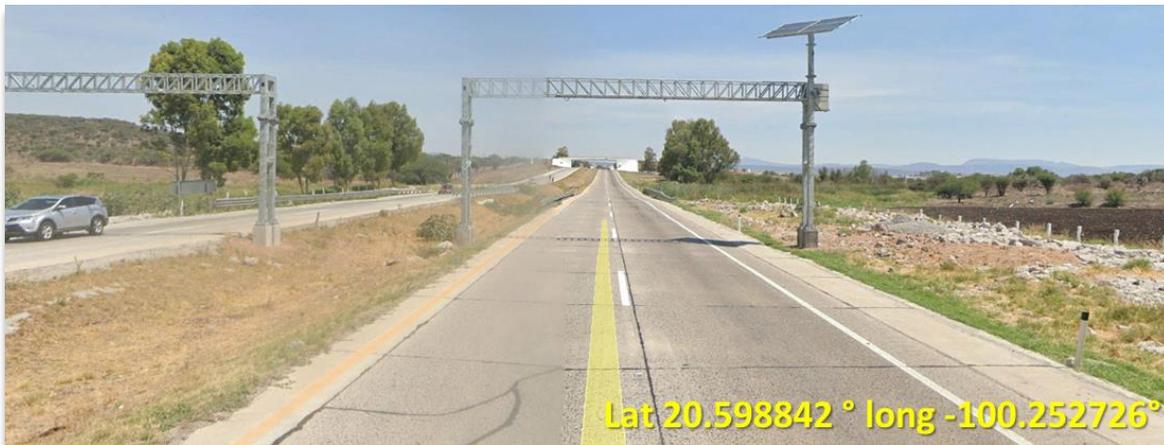
El primer tramo de la carretera bajo estudio se compone de una sección transversal de 2 carriles por sentido de circulación con cuerpos separados por una franja separadora de aproximadamente 10 m. En las Figura 3.7 y Figura 3.8 se presentan vistas características de la sección transversal de este tramo en ambas direcciones, tomadas a partir de la información más reciente disponible en Google Maps.

**Figura 3.7.** Imagen de sección transversal del cuerpo A, tramo 1 (junio 2019)

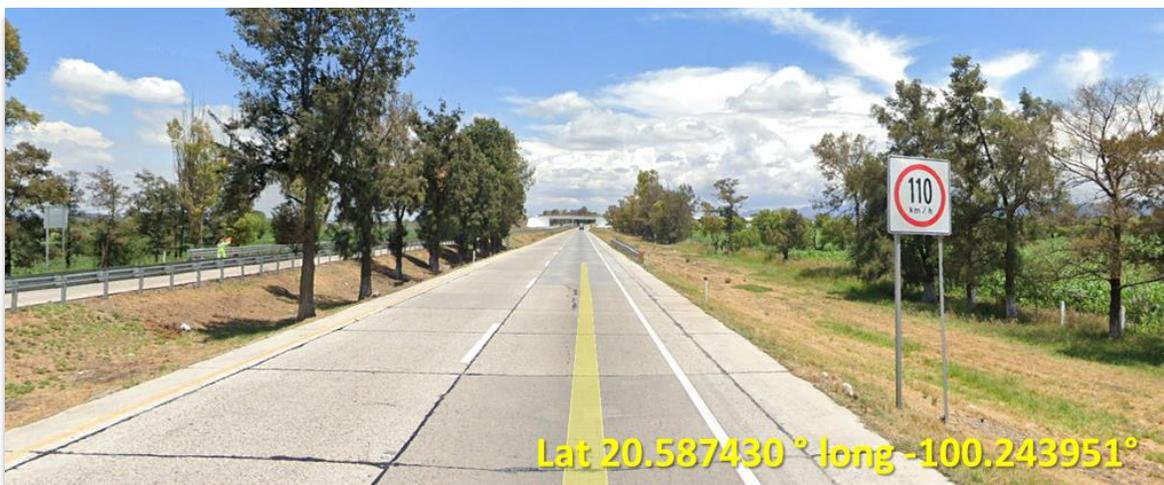
**Figura 3.8.** Imagen de sección transversal del cuerpo B, tramo 1 (mayo 2019)

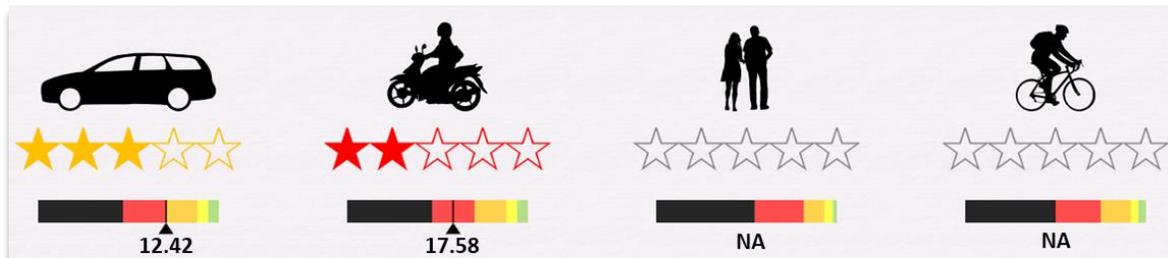
Eligiendo las características indicadas en las tablas anteriores para la obtención de la clasificación por estrellas, el simulador arroja los resultados que se presentan en la Figura 3.9, donde se puede observar que el caso analizado es evaluado con 3 estrellas para los usuarios “ocupantes de vehículos” y 2 estrellas para los usuarios “motociclistas”. En el caso de los “peatones” y “ciclistas”, éstos no fueron evaluados ya que no se encontró evidencia de que el tramo sea utilizado por este tipo de usuarios.

**Figura 3.9. Calificación y clasificación por estrellas tramo 1**

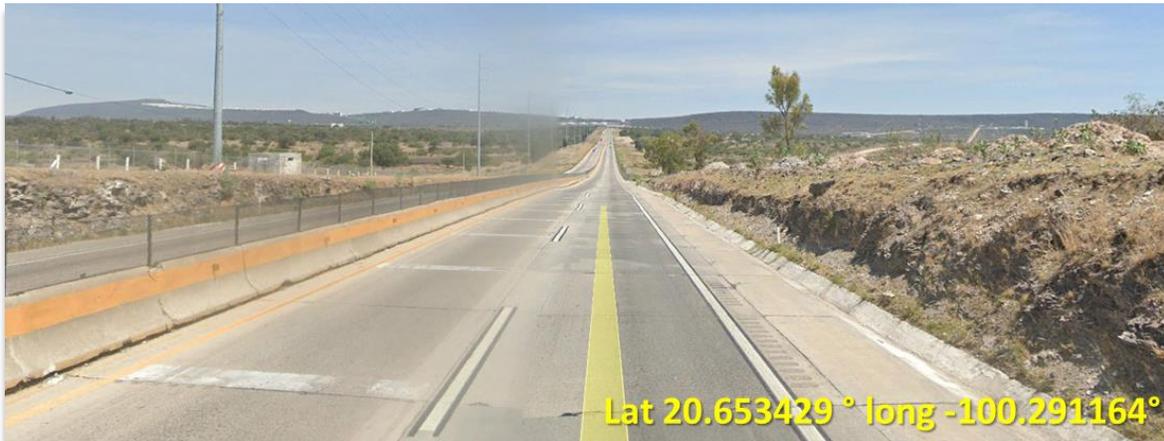
El segundo tramo bajo estudio se compone de una sección transversal de 4 carriles (2 por sentido de circulación), separando el flujo de ambos sentidos mediante una barrera de concreto rígida. En las Figura 3.10 y Figura 3.11 se presentan vistas características de la sección transversal de este tramo en ambas direcciones, tomadas a partir de la información más reciente disponible en Google Maps.

**Figura 3.10. Imagen de sección transversal, sentido 1, tramo 2 (junio 2019)**

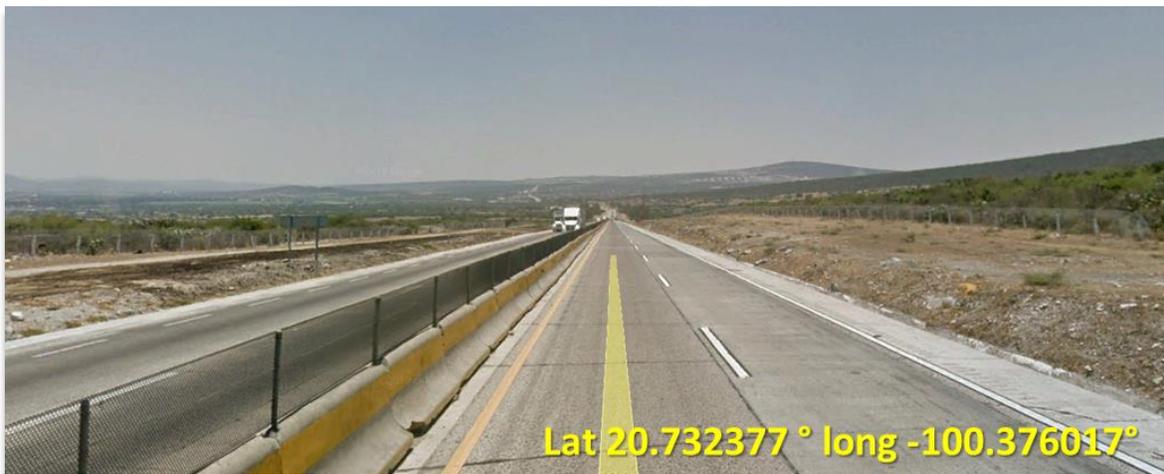
**Figura 3.11. Imagen de sección transversal, sentido 2, tramo 2 (mayo 2019)**

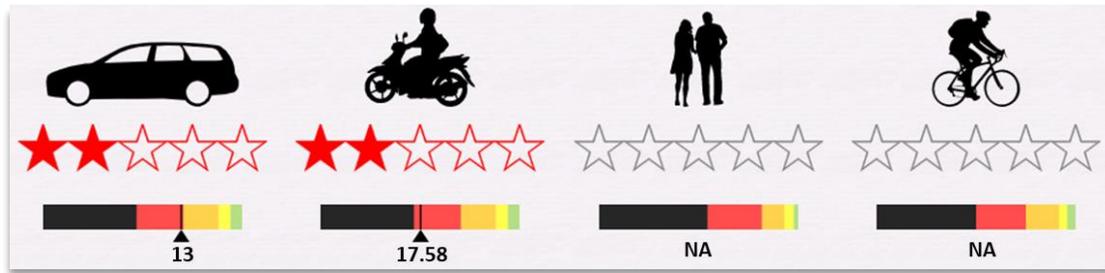
De esta manera, se obtuvieron las clasificaciones por estrellas para cada usuario del tramo 2. Los resultados de esta evaluación se presentan en la Figura 3.12, donde se puede observar que el caso analizado es evaluado con 2 estrellas para los usuarios “ocupantes de vehículos” y “motociclistas”. Los “ciclistas” y “peatones” no fueron evaluados ya que no se encontró evidencia de que el tramo sea utilizado por este tipo de usuarios.

**Figura 3.12. Clasificación y clasificación por estrellas, tramo 2**

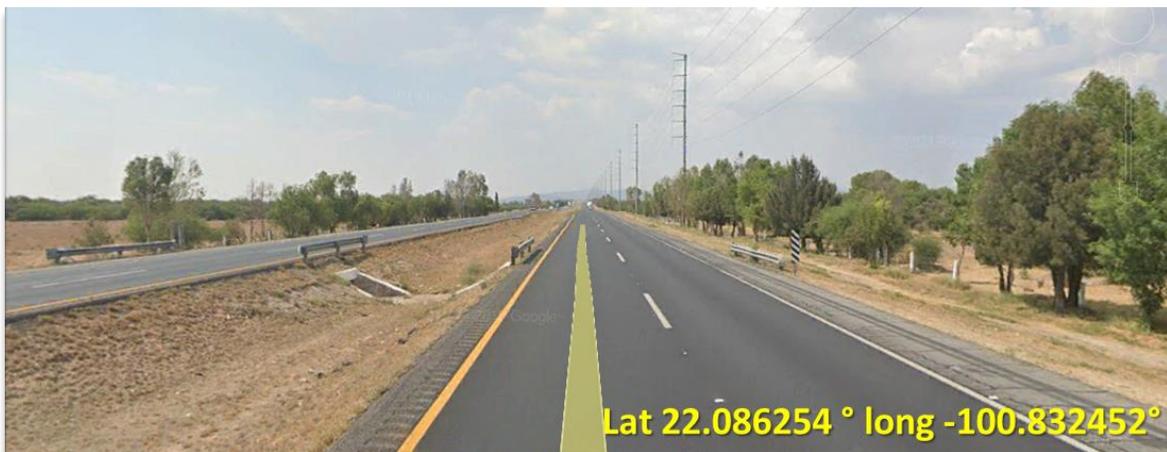
El primer tramo de la carretera bajo estudio se compone de una sección transversal de 2 carriles por sentido de circulación con cuerpos separados por una franja separadora de aproximadamente 10 m. En las Figura 3.14 y Figura 3.15 se presentan vistas características de la sección transversal de este tramo en ambas direcciones, tomadas a partir de la información más reciente disponible en Google Maps.

Figura 3.14. Imagen de sección transversal del cuerpo A, tramo 1 (mayo 2019)

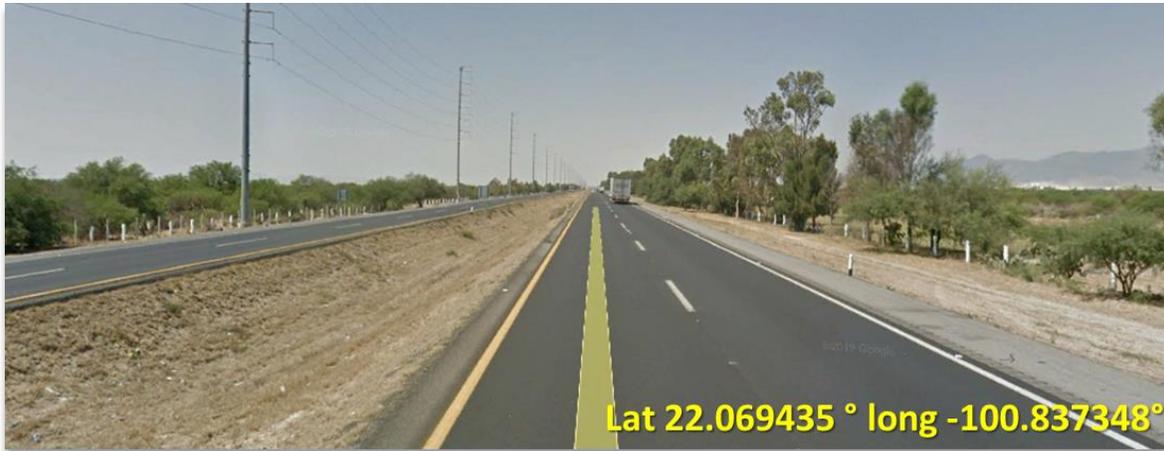
Figura 3.15. Imagen de sección transversal del cuerpo B, tramo 1 (mayo 2019)

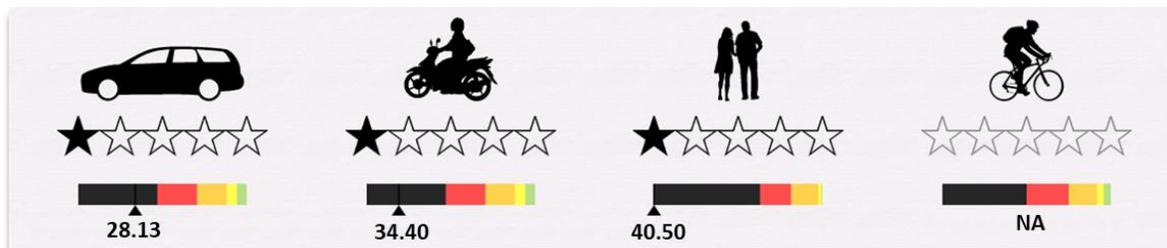
Eligiendo las características indicadas en las tablas anteriores para la obtención de la clasificación por estrellas, el simulador arroja los resultados que se presentan en la Figura 3.16, donde se puede observar que el caso analizado es evaluado con 1 estrella para los usuarios “ocupantes de vehículos”, “motociclistas” y “peatones”. En el caso de los “ciclistas”, éstos no fueron evaluados ya que no se encontró evidencia de que el tramo sea utilizado por este tipo de usuarios.

**Figura 3.16. Clasificación y clasificación por estrellas, tramo 1**

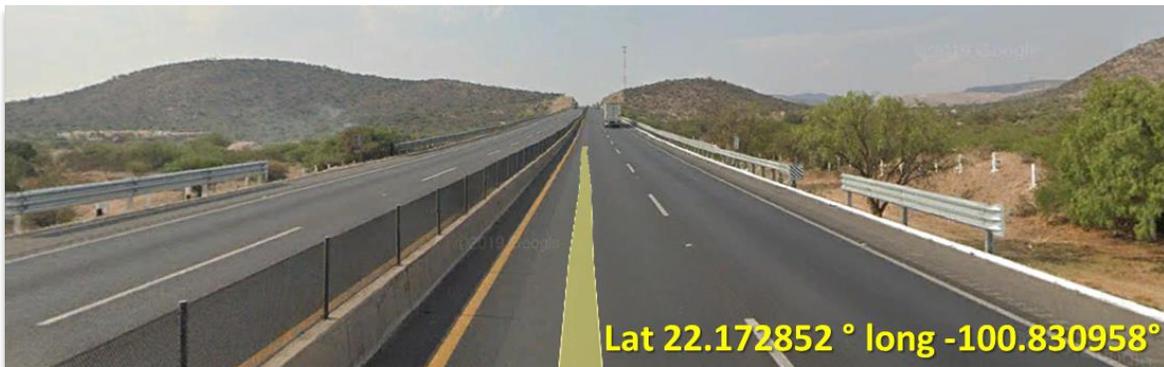
El segundo tramo bajo estudio se compone de una sección transversal de 4 carriles (2 por sentido de circulación), separando el flujo de ambos sentidos mediante una barrera de concreto rígida. En las Figura 3.17 y Figura 3.18 se presentan vistas características de la sección transversal de este tramo en ambas direcciones, tomadas a partir de la información más reciente disponible en Google Maps.

**Figura 3.17. Sección transversal del sentido 1, tramo 2 (mayo 2019)**

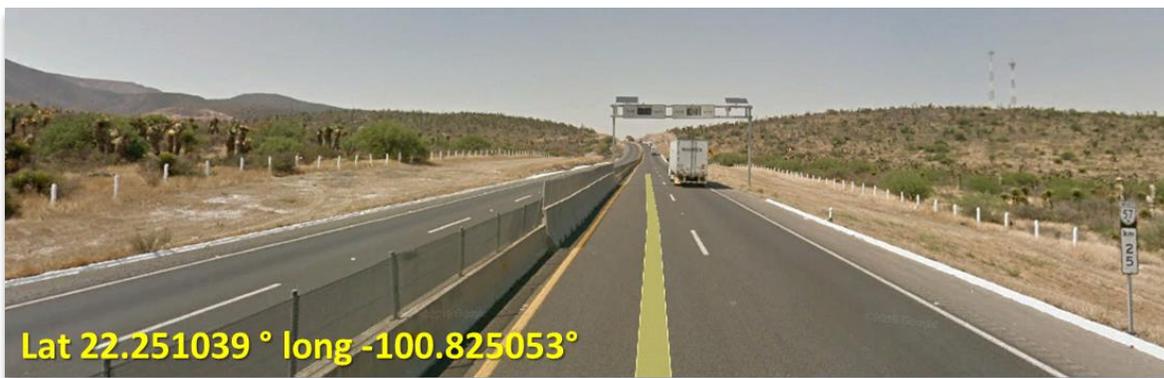
**Figura 3.18. Sección transversal del sentido 2, tramo 2 (mayo 2019)**

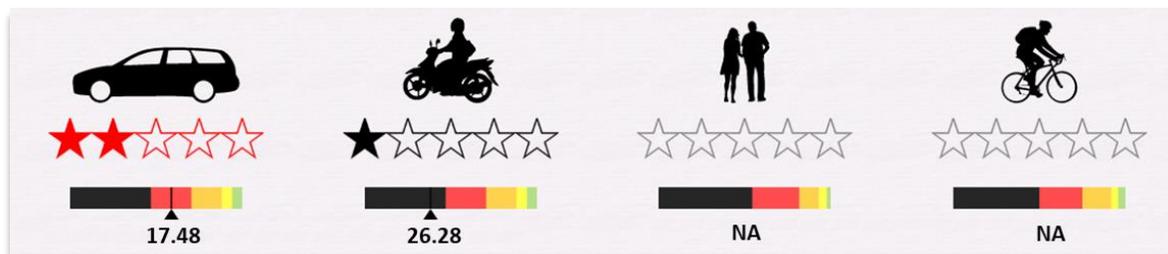
De esta manera, se obtuvieron las clasificaciones por estrellas para cada usuario del tramo 2. Los resultados de esa evaluación se presentan en la Figura 3.19, donde se puede observar que el caso analizado es evaluado con 2 estrellas para los usuarios “ocupantes de vehículos” y 1 estrella para los “motociclistas”. Los “ciclistas” y “peatones” no fueron evaluados ya que no se encontró evidencia de que el tramo sea utilizado por este tipo de usuarios.

**Figura 3.19. Calificación y clasificación por estrellas, tramo 2**

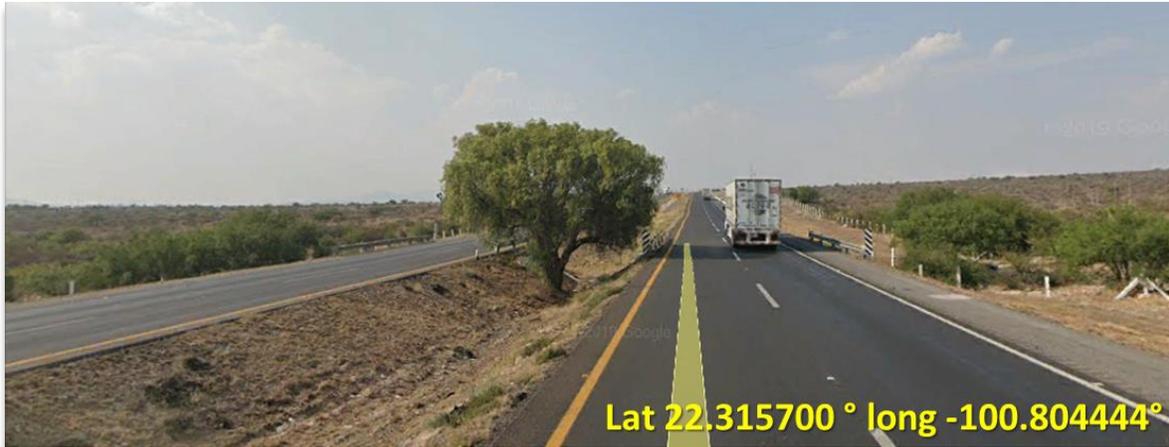
El tercer tramo bajo estudio, al igual que el primero, se compone de 2 carriles por sentido de circulación con cuerpos separados por una franja separadora de aproximadamente 10 m. En las Figura 3.20 y Figura 3.21 se presentan vistas características de la sección transversal de este tramo en ambas direcciones, tomadas a partir de la información más reciente disponible en Google Maps.

Figura 3.20. Imagen de sección transversal del cuerpo A, tramo 3 (mayo 2019)

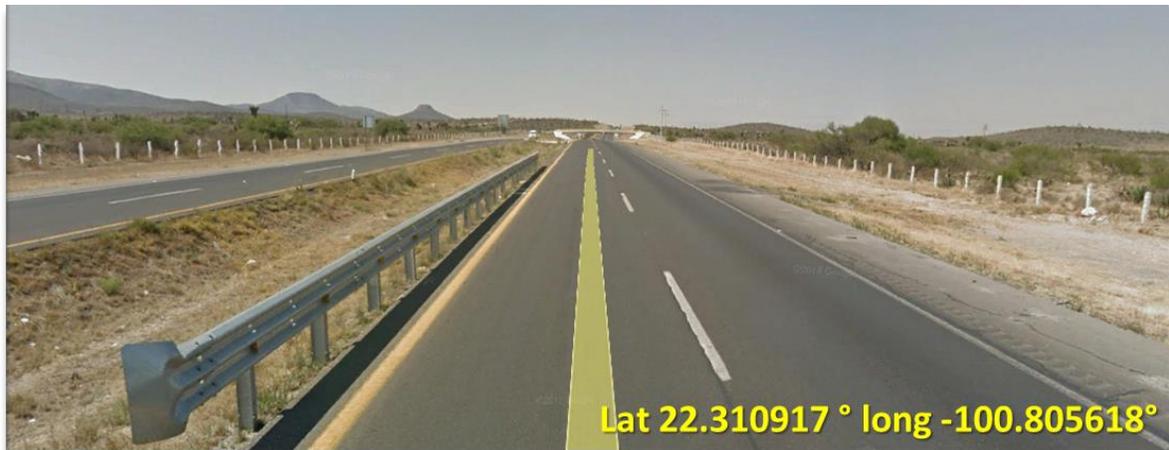
Figura 3.21. Imagen de sección transversal del cuerpo B, tramo 3 (mayo 2019)

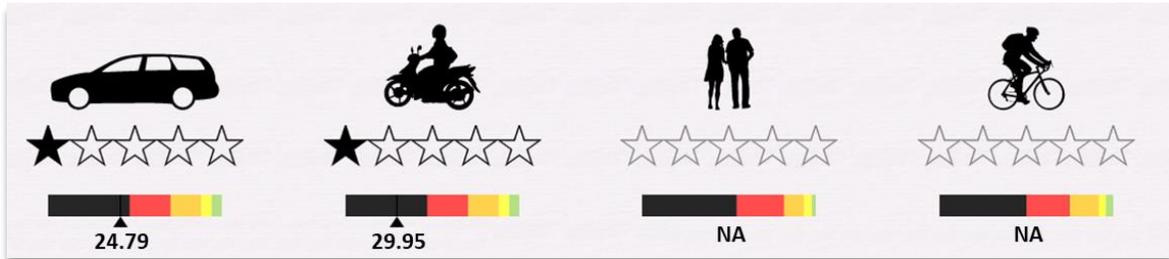
De esta manera, se obtuvieron las clasificaciones por estrellas para cada usuario del tramo 3. Los resultados de esa evaluación se presentan en la Figura 3.22, donde se puede observar que el caso analizado es evaluado con 1 estrella para los usuarios “ocupantes de vehículos” y “motociclistas”. Los “ciclistas” y “peatones” no fueron evaluados ya que no se encontró evidencia de que el tramo sea utilizado por este tipo de usuarios.

Figura 3.22. Clasificación y clasificación por estrellas, tramo 3

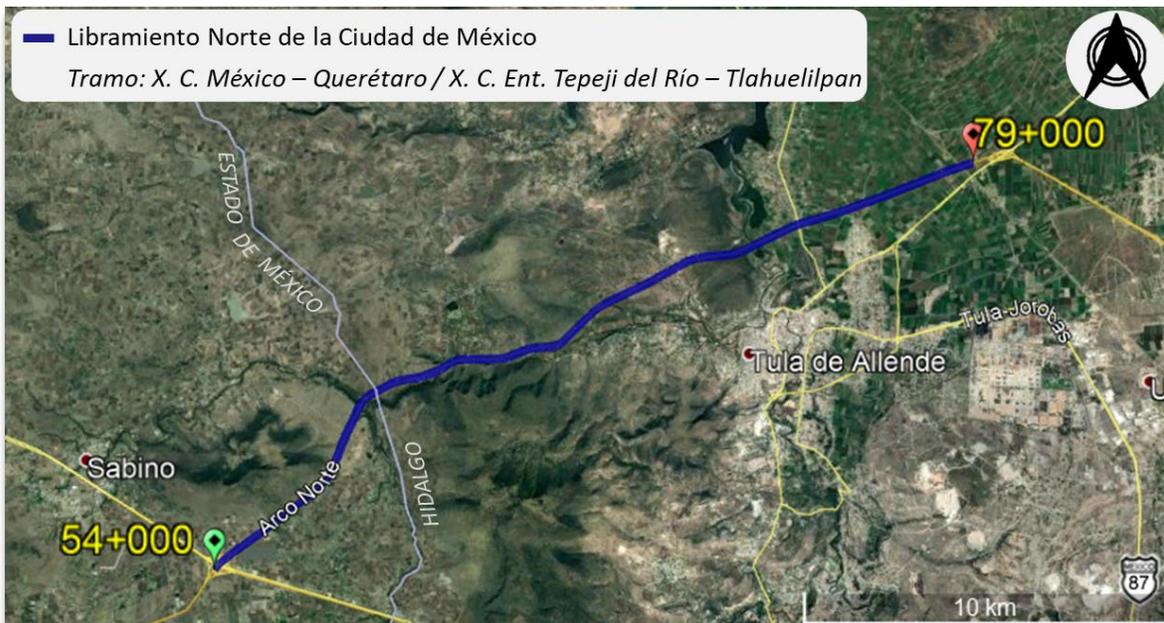
Al ser una carretera larga, con características que varían en su longitud, para este caso de estudio se seleccionó sólo un tramo con características semejantes respecto a su trazo y entorno, el cual comprende del kilómetro 54+000 al 79+000. El tramo bajo estudio cuenta con una sección transversal de 4 carriles (2 por sentido de circulación), dividido por una barrera de seguridad de concreto. En la Figura 3.23 se muestra una vista satelital.

Figura 3.23. Vista satelital km 54 al 79 del Libramiento Norte de la Ciudad de México

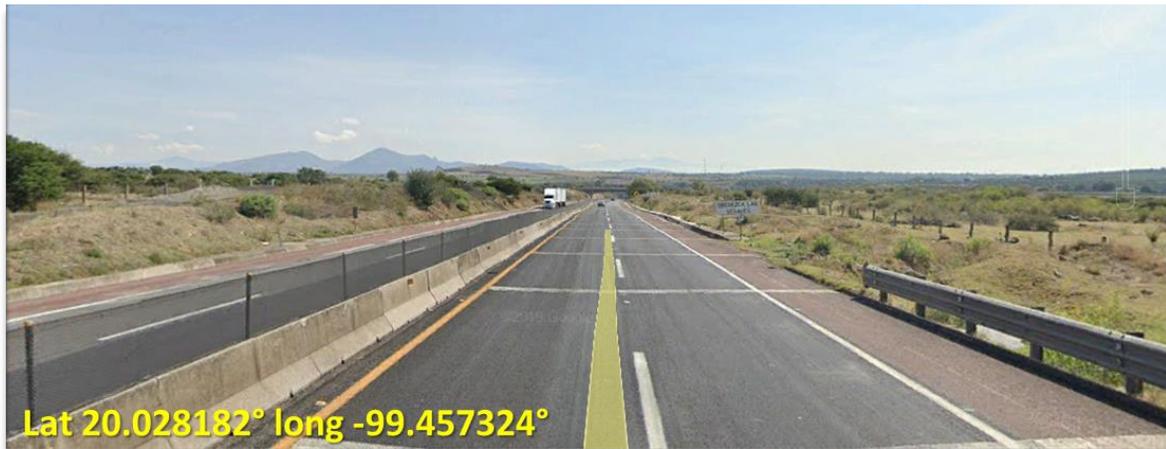
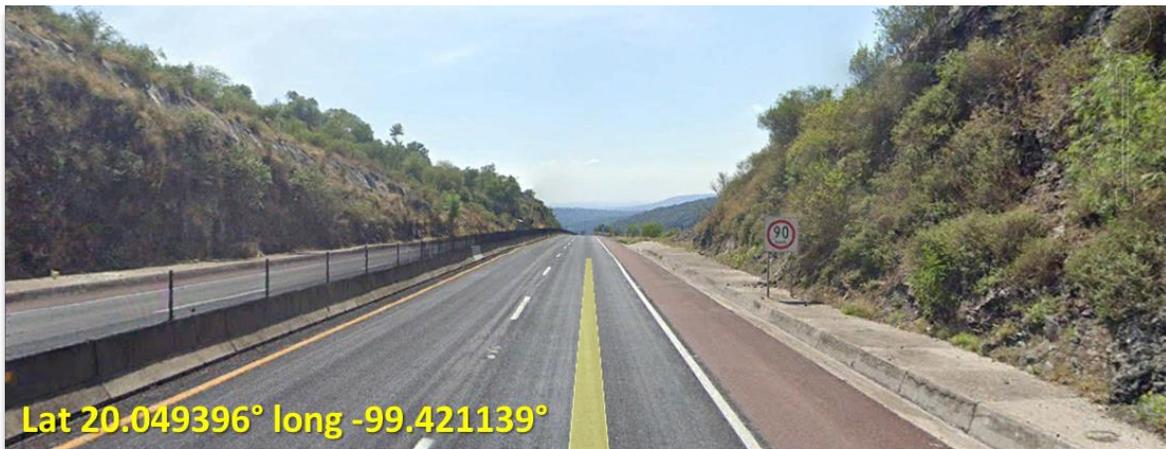
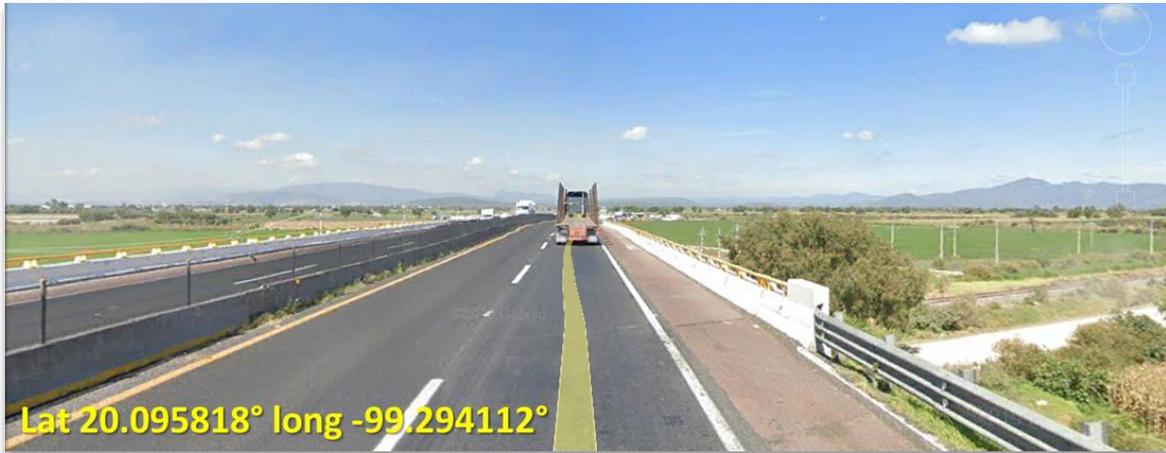
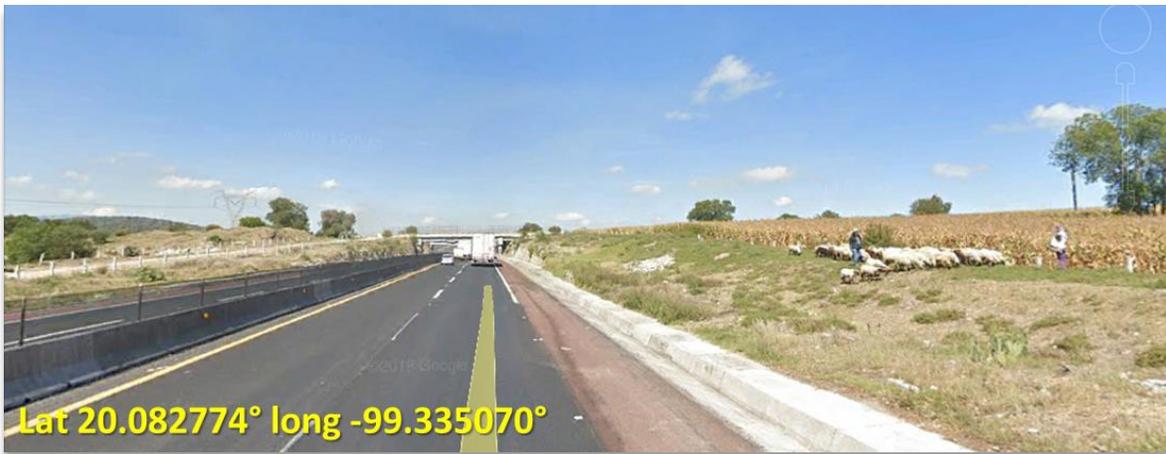
De la Figura 3.24 a la Figura 3.27 se presentan algunas imágenes con vistas características de la sección transversal del tramo estudiado en ambas direcciones, tomadas a partir de la información más reciente disponible en Google Maps.

**Figura 3.24. Imagen de sección transversal, sentido 1 (junio 2019)**

**Figura 3.25. Imagen de sección transversal, sentido 1 (junio 2019)**

Figura 3.26. Imagen de sección transversal, sentido 2 (agosto 2019)

Figura 3.27. Imagen de sección transversal, sentido 2 (agosto 2019)

Cabe mencionar que las condiciones del pavimento para este ejemplo se consideraron como “regulares” a partir de los deterioros observados en las imágenes consultadas. Asimismo, la velocidad de operación asignada fue de 120 km/h, valor común para este tipo de vías, sin embargo, para un análisis detallado se recomienda realizar un estudio de velocidades. Por otro lado, se consideró un ancho de carril mayor o igual a 3.25 m, sin embargo, se sugiere revisar en campo pues los carriles se aprecian muy cercanos a este valor frontera para la asignación de este atributo.

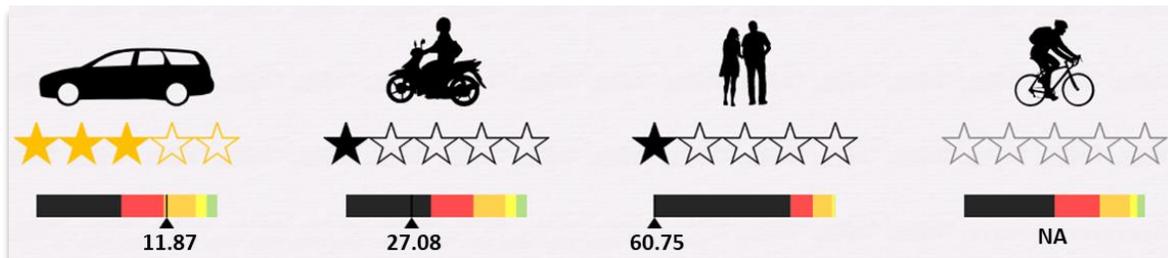
Eligiendo las características indicadas en las tablas anteriores para la obtención de la clasificación por estrellas para un primer escenario, el simulador arroja los resultados que se presentan en la Figura 3.28, donde se puede observar que el caso analizado es evaluado con 3 estrellas para los usuarios “ocupantes de vehículos” y 1 estrella para los usuarios “motociclistas” y “peatones”. En el caso de los “ciclistas”, éstos no fueron evaluados ya que no se encontró evidencia de que el tramo sea utilizado por este tipo de usuarios.

**Figura 3.28. Calificación y clasificación por estrellas, escenario 1**

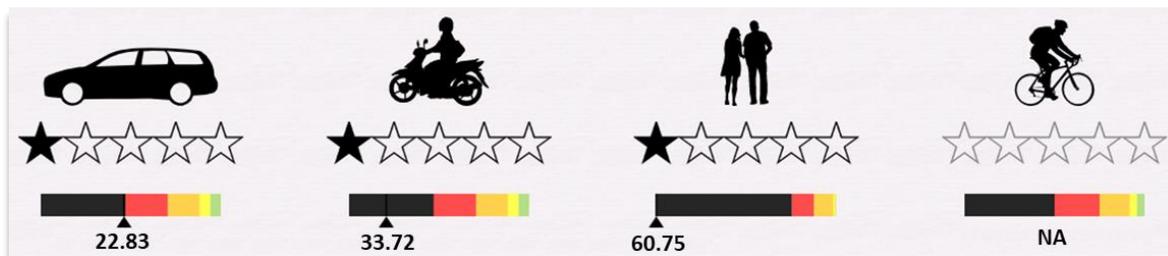
Realizando ahora modificaciones en el atributo mencionado (severidad lateral, objeto-lado copiloto), se observa un claro impacto en el desempeño de seguridad para todos los usuarios. En la Figura 3.29 (escenario 2) se muestra el resultado seleccionado para este atributo la opción “cara vertical agresiva” o “cuneta de drenaje profunda”, ambas situaciones observadas en el caso de estudio.

**Figura 3.29. Calificación y clasificación por estrellas, escenario 2**

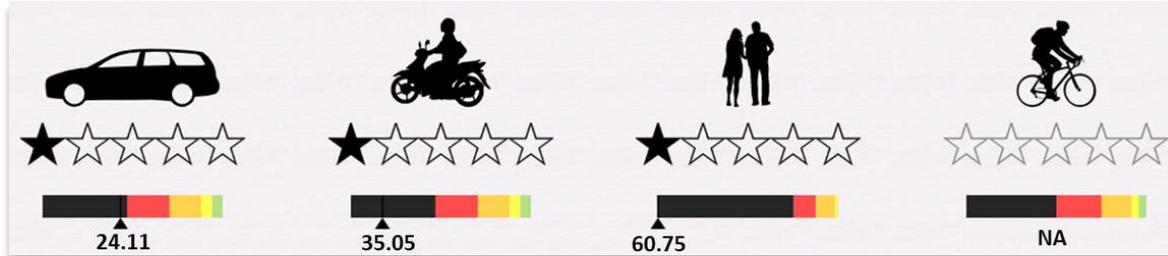
De manera similar, modificando ahora el atributo en cuestión por “barrera de seguridad con punta no protegida”, “estructura, edificación o puente rígido” o “rocas grandes  $\geq 20$  cm de alto”, obtenemos un tercer escenario con los resultados que se presentan en la Figura 3.30.

Figura 3.30. Clasificación y clasificación por estrellas, escenario 3

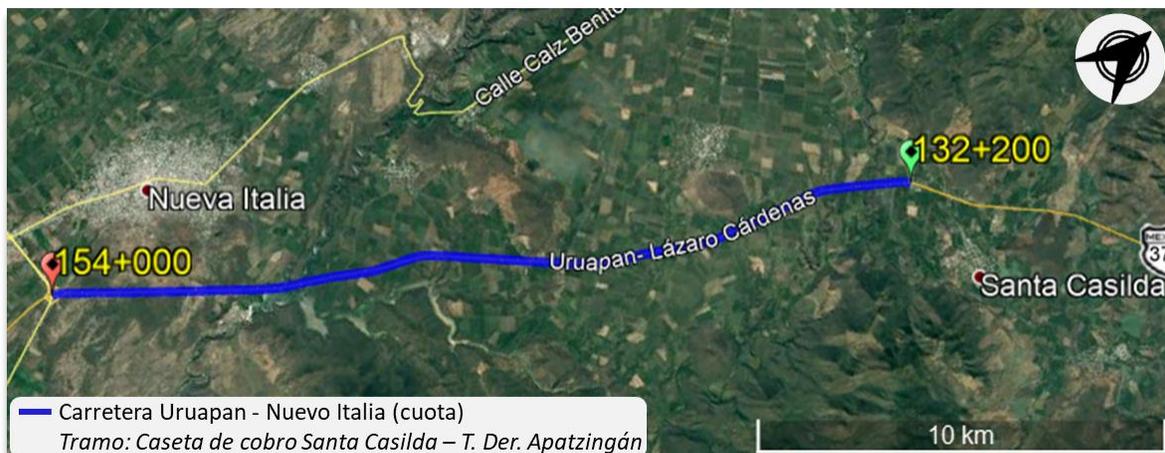
Al igual que el caso anterior, al ser una carretera larga donde las características de sus riesgos llegan a variar considerablemente, para este caso de estudio se eligió solamente un tramo con características geométricas y operacionales similares, el cual comprende del km 132+200 al 154+000. El tramo bajo estudio se compone de una sección transversal de 2 carriles (1 por sentido de circulación) con acotamientos que permiten el rebase por la parte central de la calzada. En la Figura 3.31 se muestra una vista satelital del tramo a analizar.

Figura 3.31. Vista satelital km 132+200 al 154+000 de la autopista Uruapan-Lázaro Cárdenas

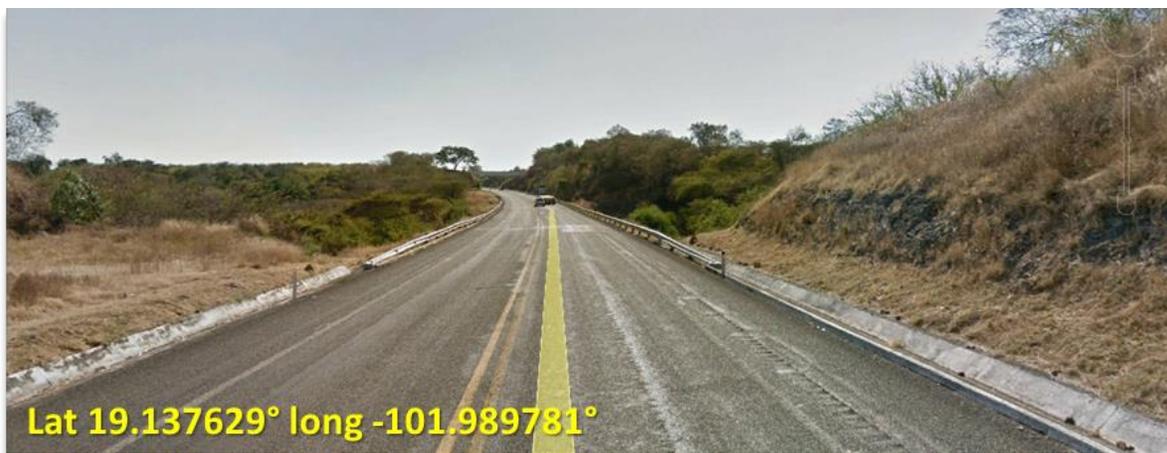
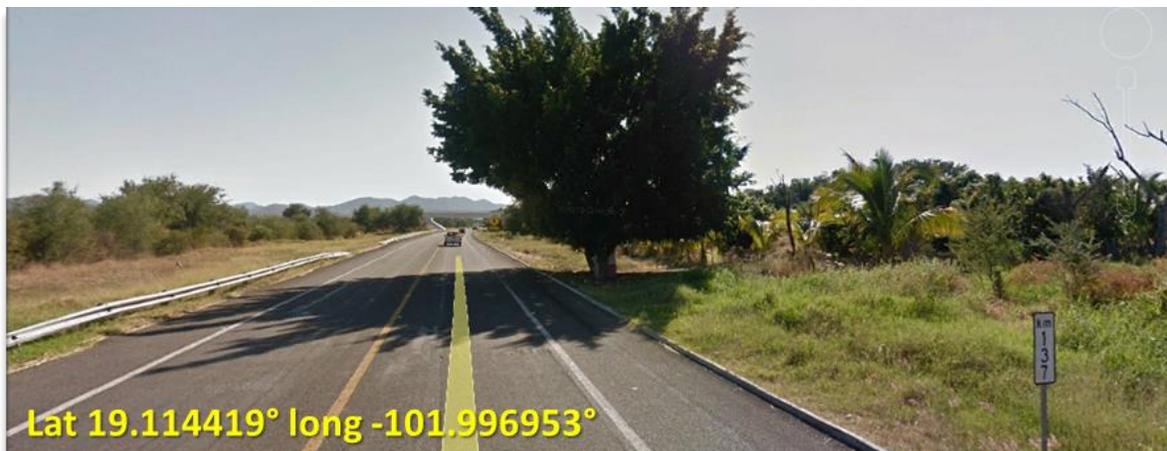
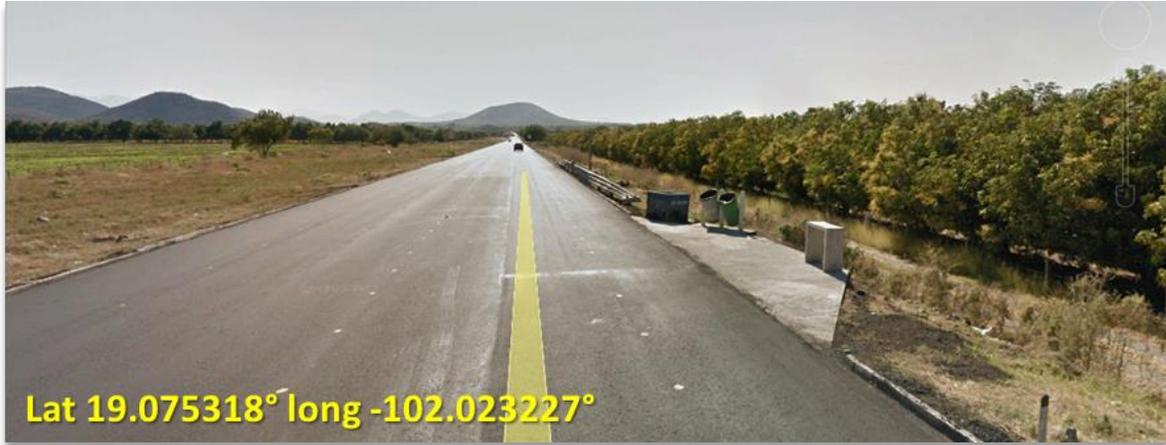
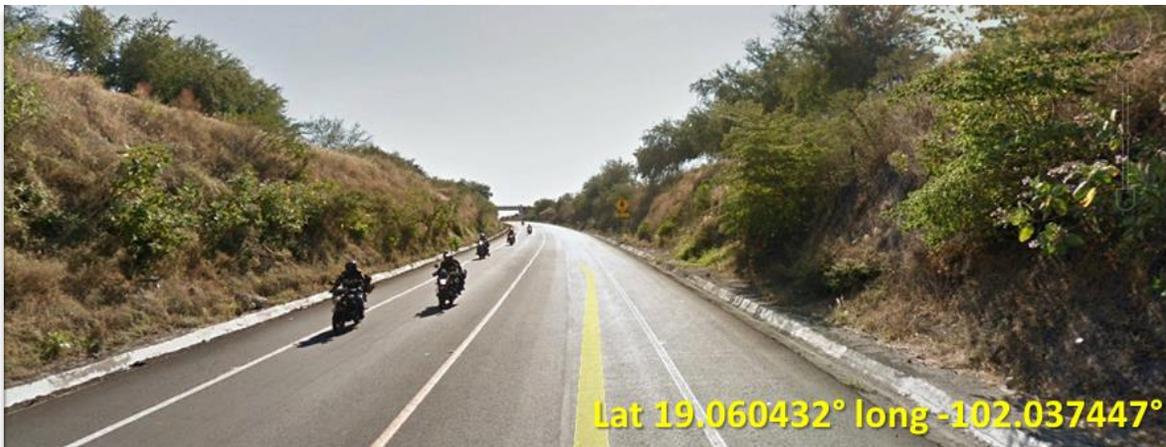
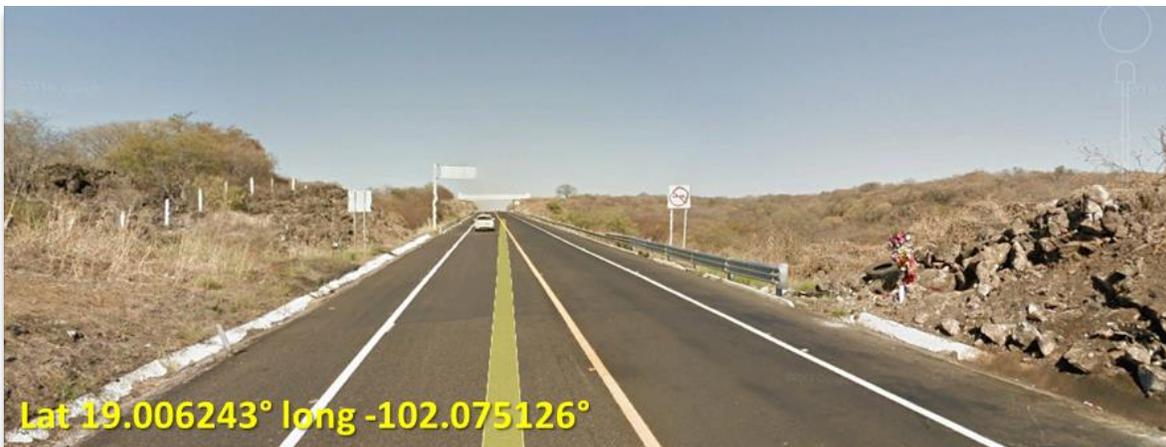
De la Figura 3.32 a la Figura 3.36 se presentan vistas de las características de la sección transversal de este tramo, tomadas a partir de la información más reciente disponible en Google Maps.

**Figura 3.32. Imagen sección transversal, vista desde sentido 1 (enero 2019)**

**Figura 3.33. Imagen sección transversal, vista desde sentido 1 (enero 2019)**

Figura 3.34. Imagen sección transversal, vista desde sentido 1 (enero 2019)

Figura 3.35. Imagen sección transversal, vista desde sentido 1 (enero 2019)

Figura 3.36. Imagen sección transversal, vista desde sentido 2 (enero 2019)

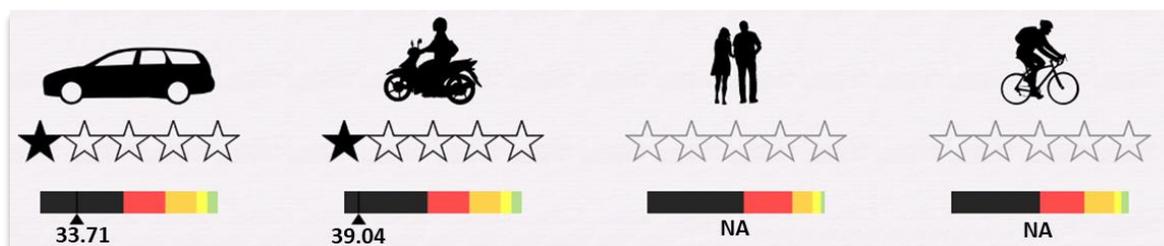
Eligiendo las características indicadas en las tablas anteriores para la obtención de la clasificación por estrellas, el simulador arroja los resultados que se presentan en la Figura 3.37, donde se puede observar que el caso analizado es evaluado con 1 estrella para los usuarios “ocupantes de vehículos” y “motociclistas”. En el caso de los “ciclistas” y “peatones”, éstos no fueron evaluados ya que no se encontró evidencia de que el tramo sea utilizado por este tipo de usuarios.

**Figura 3.37. Calificación y clasificación por estrellas**

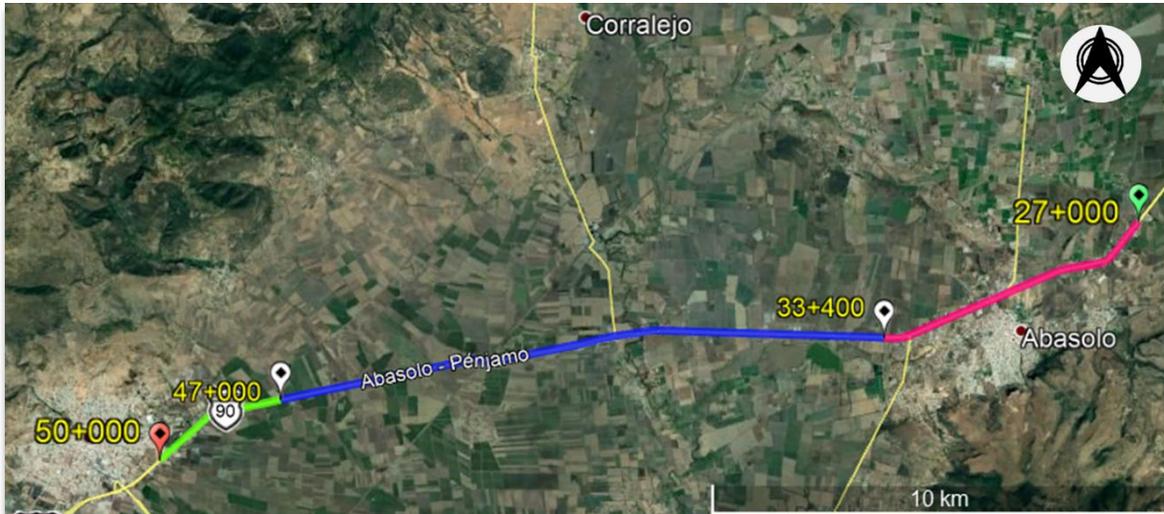
De esta carretera se analizó el tramo comprendido entre los kilómetros 27+000 y 50+000, que une las poblaciones de Abasolo y Pénjamo en el estado de Guanajuato. En la Figura 3.38 se presenta una vista satelital de este tramo.

Figura 3.38. Vista satelital km 27+000 a 50+000 de la carretera federal Irapuato-Zapotlanejo
