INSTITUTO MEXICANO DEL TRANSPORTE

# **Clasificación de las carreteras según su riesgo de siniestralidad vial considerando la interacción de sus elementos físicos, geométricos y operacionales**

Publicación Técnica No. 607  
**Sanfandila, Qro.**  
**2020**

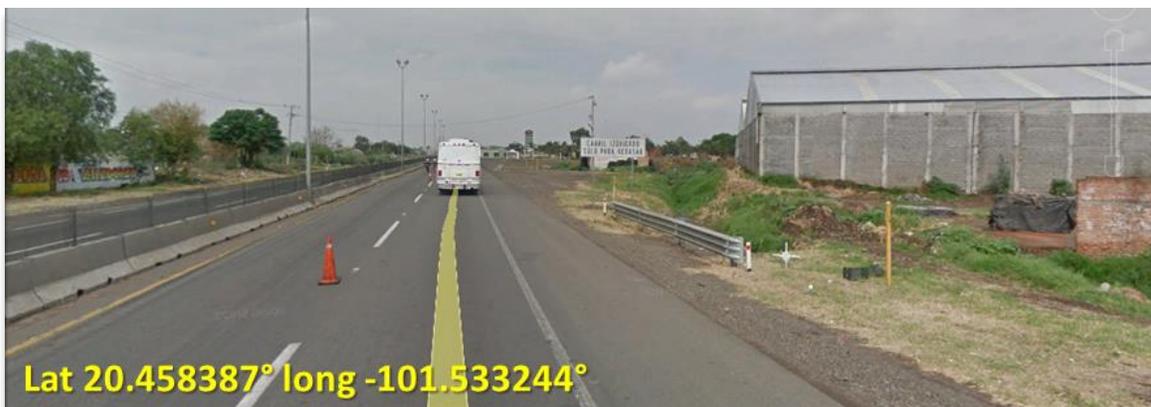
El tramo seleccionado de esta carretera cuenta con 2 carriles por sentido de circulación y presenta, en general, 3 secciones transversales diferentes. La primera se ubica del km 27+000 al 33+400, donde los sentidos de circulación son separados por una barrera central de concreto (ver Figura 3.39 y Figura 3.40); la segunda del km 33+400 al 47+000, donde la sección cambia a dos cuerpos separados por una franja separadora central de ancho variable (ver Figura 3.41 y Figura 3.42); y la tercera del km 47+000 al 50+000, donde se incorpora una barrera de seguridad metálica para separar los sentidos de circulación (ver Figura 3.43). Cabe recordar que las características de la sección transversal de una carretera impactan directamente en su seguridad vial, sobre todo el tipo de separador central, ya que éste influye directamente en la gravedad y probabilidad de ocurrencia de accidentes frontales entre dos vehículos circulando en sentidos opuestos.

Figura 3.39. Sección transversal 1, sentido 1 (junio 2018)

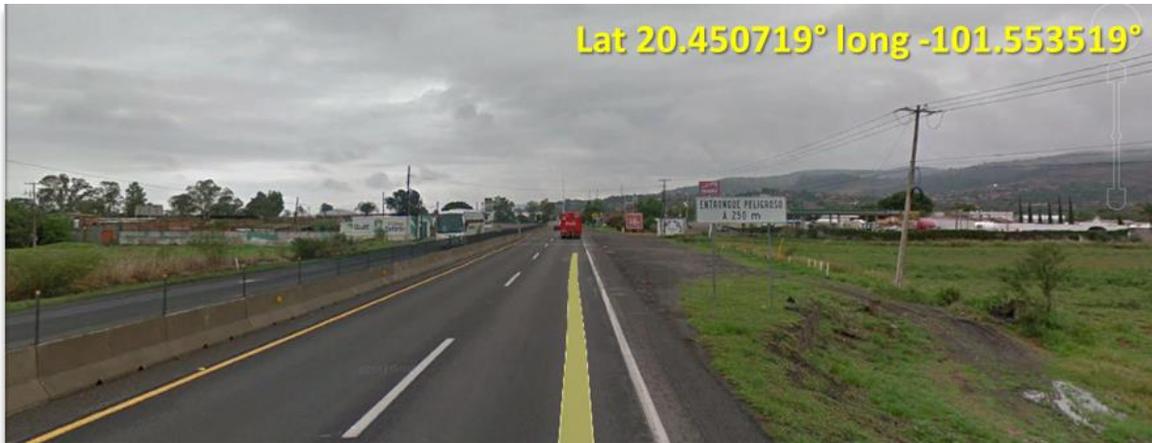
Figura 3.40. Sección transversal 1, sentido 2 (junio 2018)

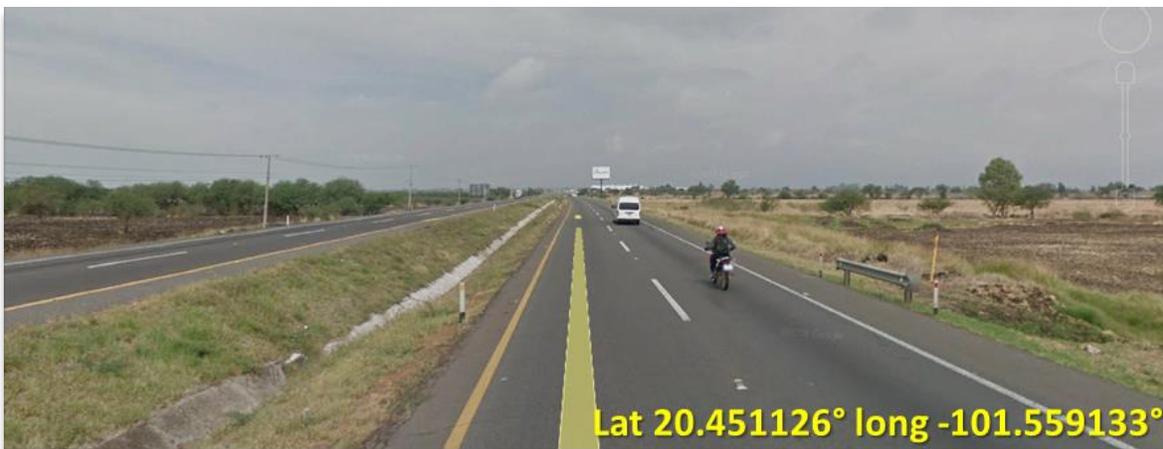
Figura 3.41. Sección transversal 2, sentido 1 (junio 2018)

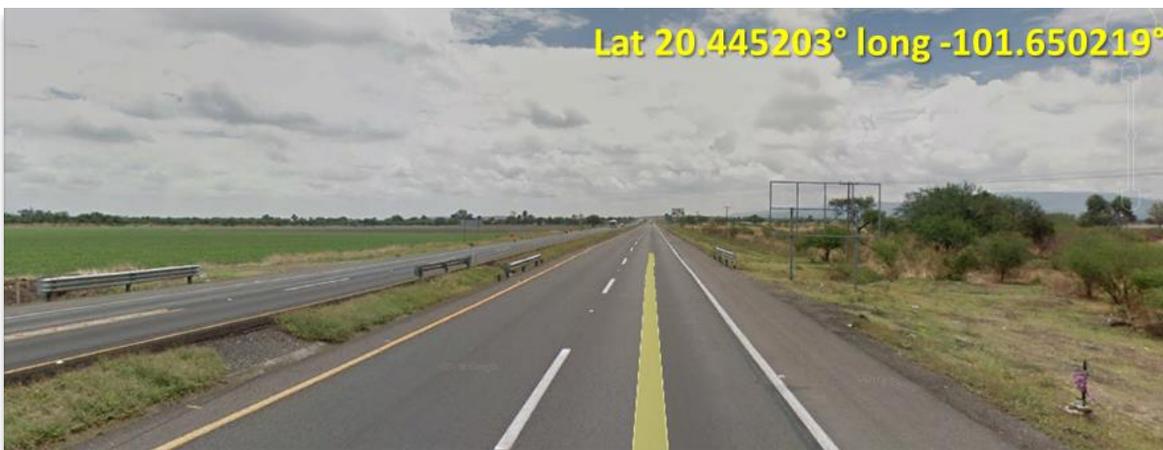
Figura 3.42. Sección transversal 2, sentido 2 (junio 2018)

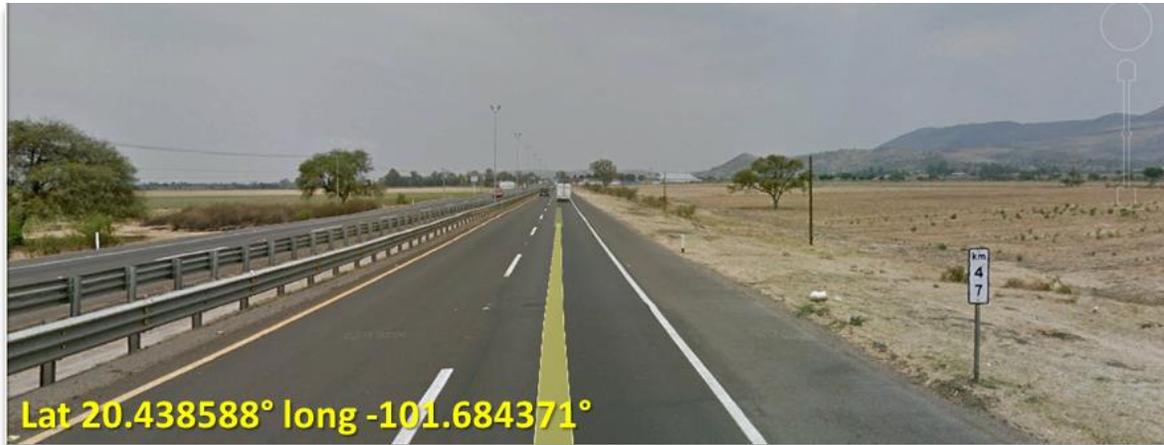
Figura 3.43. Sección transversal 3, sentido 1 (mayo 2019)

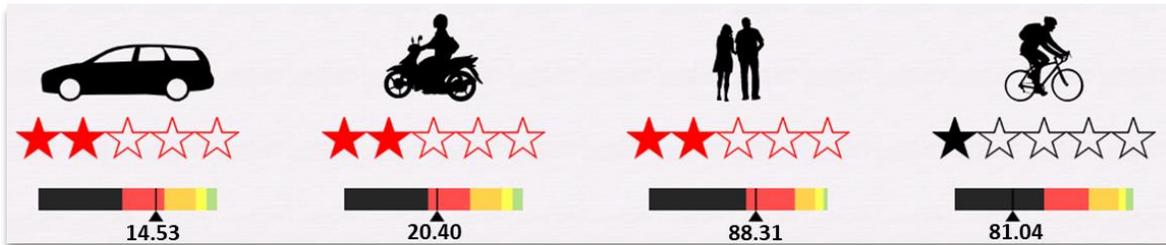
Figura 3.44. Calificación y clasificación por estrellas km 27+000 a 33+400

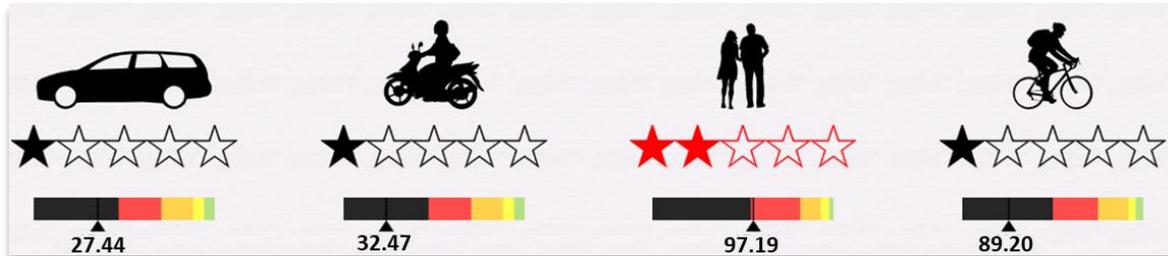
Figura 3.45. Clasificación y clasificación por estrellas, km 33+400 a km 47+000

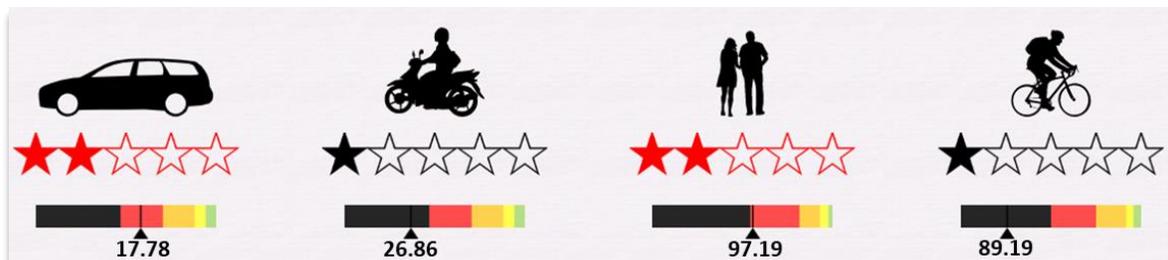
Figura 3.46. Clasificación y clasificación por estrellas, km 47+000 a km 50+000

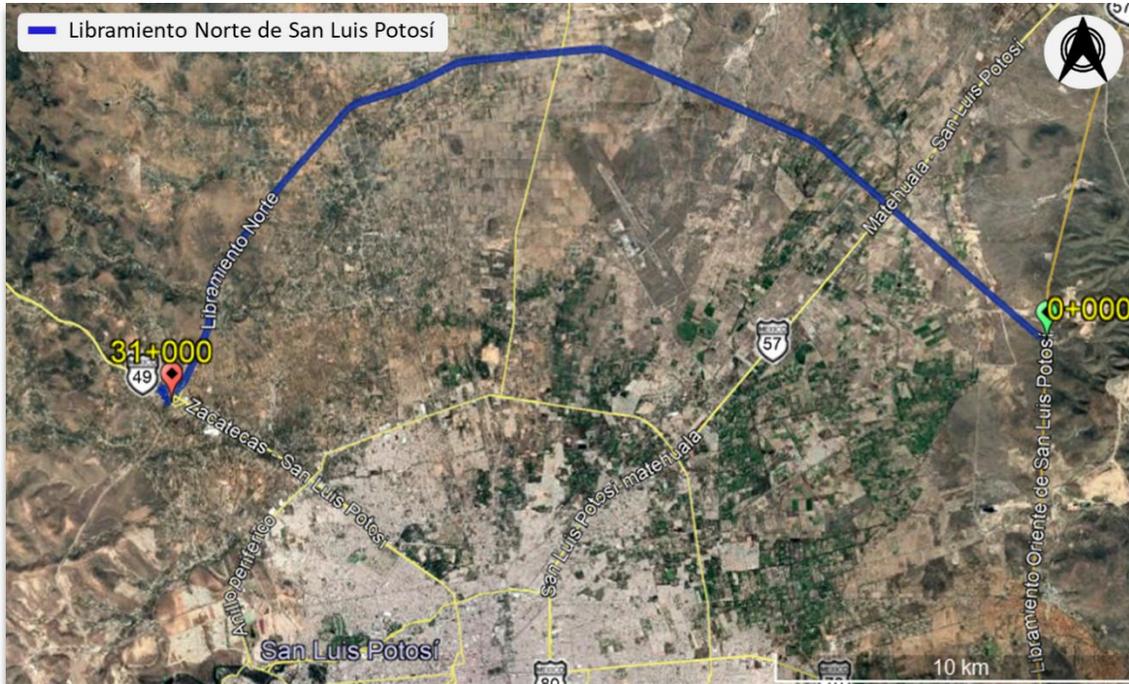
Esta carretera se analizó en su longitud total, del kilómetro 0+000 al 31+000. En la Figura 3.47 se presenta una vista satelital de este libramiento.

Figura 3.47. Vista satelital km 0+000 al 31+000 del Libramiento Norte de San Luis Potosí

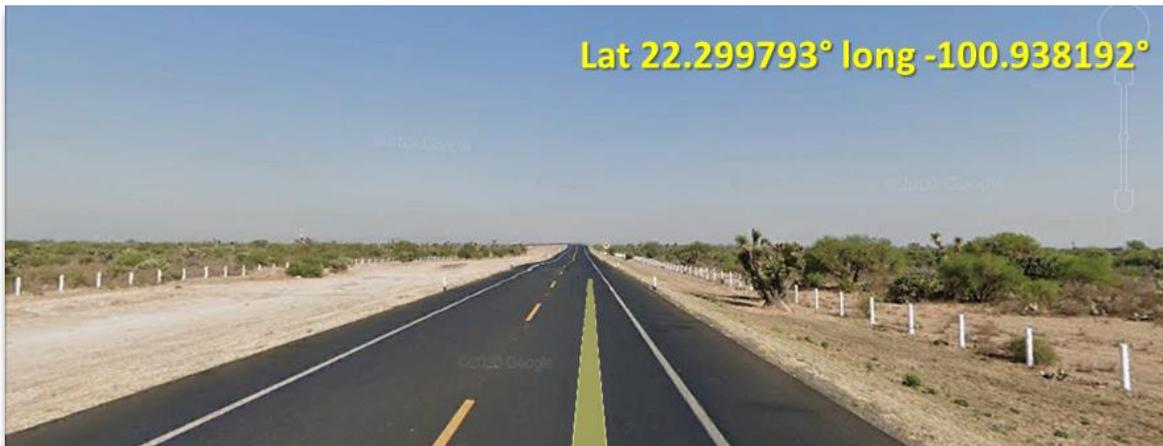
El Libramiento Norte de San Luis Potosí cuenta con una estructura de pavimento flexible y su sección transversal está compuesta por 2 carriles (uno por sentido de circulación) con acotamientos en ambos lados. En la Figura 3.48 y Figura 3.49 se presentan vistas características de su sección transversal, tomadas a partir de la información más reciente disponible en Google Maps.

Figura 3.48. Imagen sección transversal, vista desde el sentido 1 (mayo 2019)

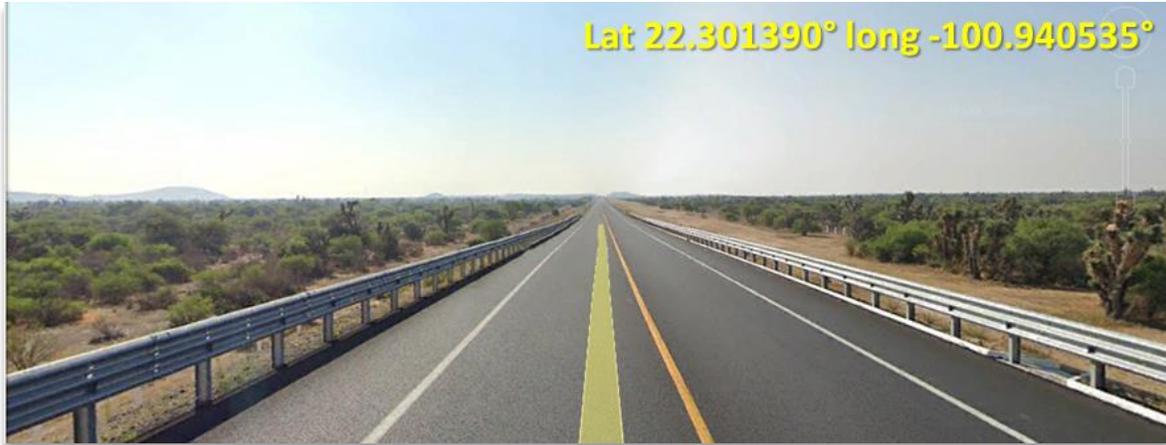
Figura 3.49. Imagen sección transversal, vista desde el sentido 2 (mayo 2019)

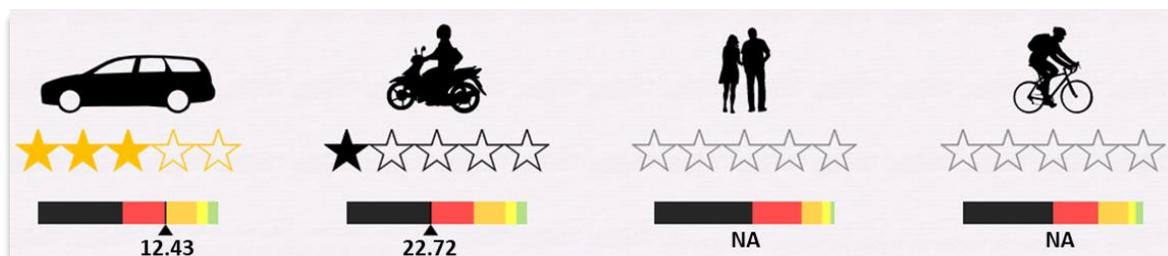
Figura 3.50. Calificación y clasificación por estrellas, Libramiento Norte San Luis Potosí

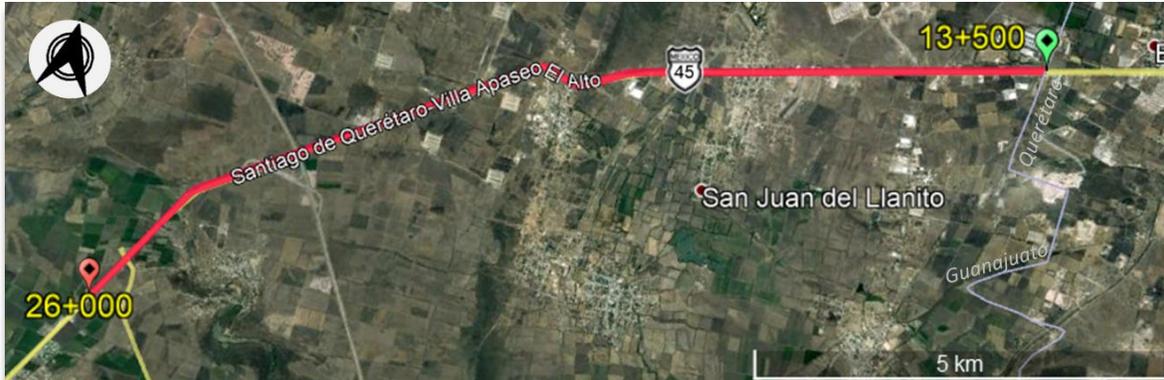
De esta carretera se analizó el tramo comprendido entre los kilómetros 13+500 y 26+000, desde el límite entre los estados de Querétaro y Guanajuato hasta poco antes de la desviación a Apaseo el Alto. En la Figura 3.51 se presenta una vista satelital del tramo analizado.

Figura 3.51. Vista satelital km 13+500 a 26+000 de la carretera federal MEX 045 Querétaro-Salamanca

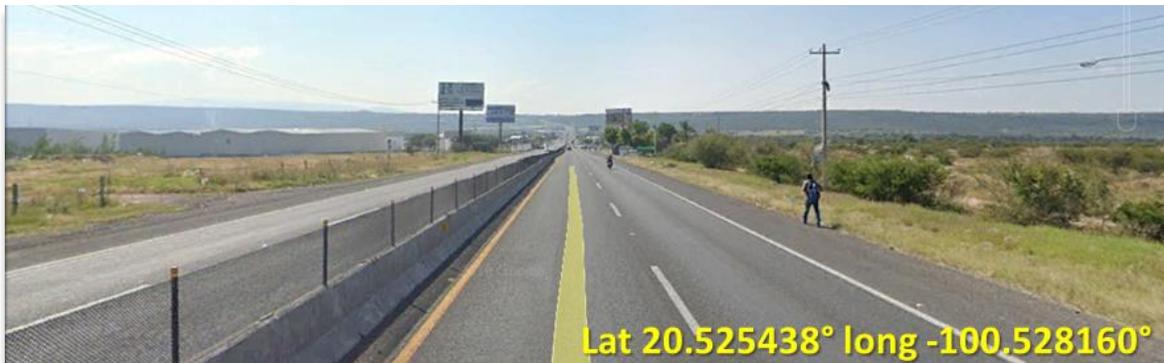
El tramo seleccionado de esta carretera tiene una sección transversal con 4 carriles (2 por sentido de circulación), separados por una barrera de seguridad de concreto. En la Figura 3.52 y la Figura 3.53 se presentan vistas características de su sección, tomadas a partir de Google Maps.

Figura 3.52. Imagen de sección transversal, sentido 1 (noviembre 2019)

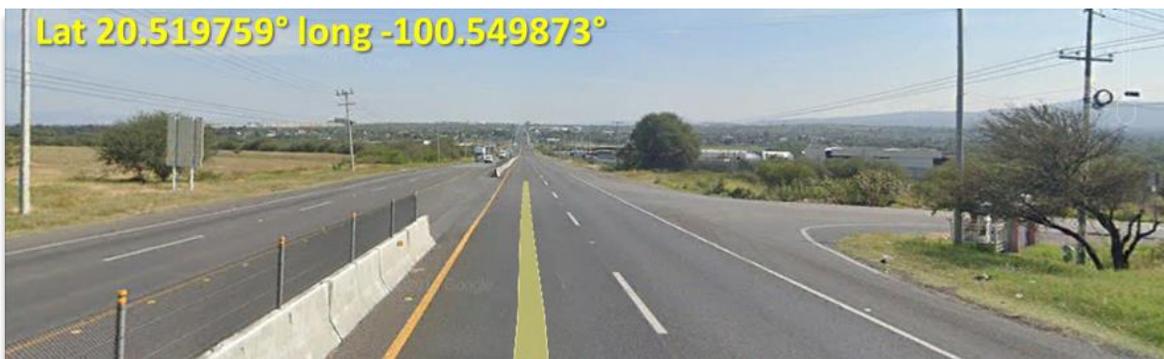
Figura 3.53. Imagen de sección transversal, sentido 2 (noviembre 2019)

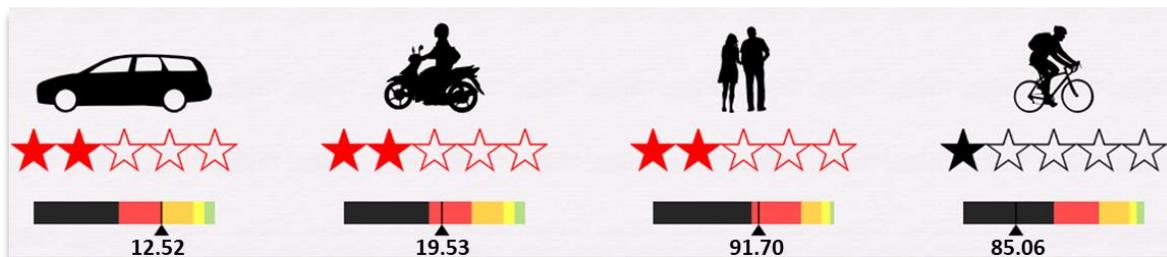
**Figura 3.54. Clasificación y clasificación por estrellas km 13+500 a 26+000**

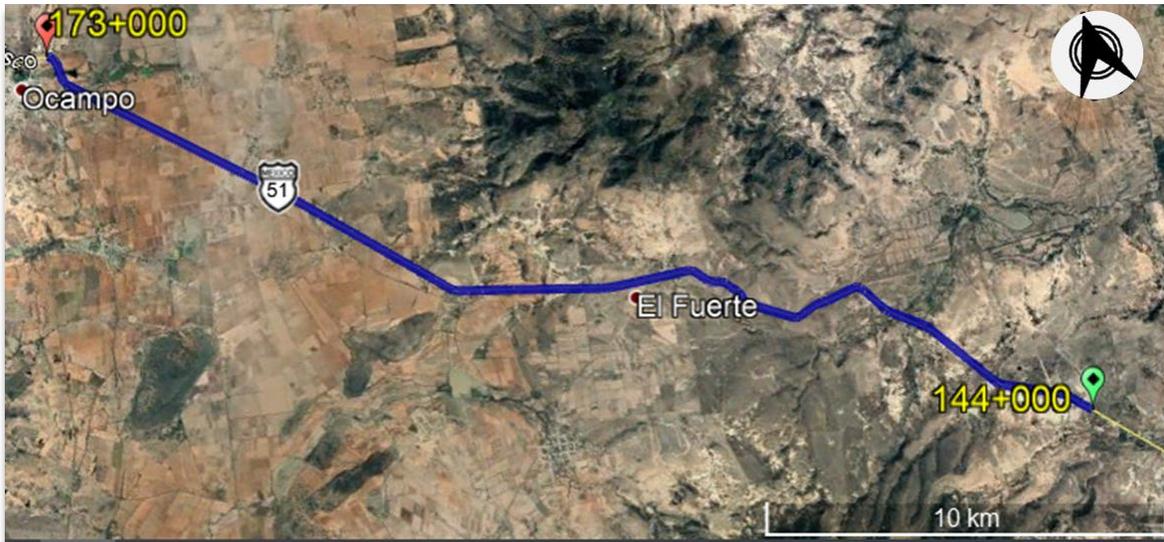
De esta carretera se analizó el tramo comprendido entre los kilómetros 144 y 173, el cual conecta las poblaciones de San Felipe y Ocampo en el estado de Guanajuato. En la Figura 3.55 se presenta una vista satelital de este tramo.

Figura 3.55. Vista satelital km 144+000 al 173+000 de la carretera San Miguel de Allende - Ojuelos

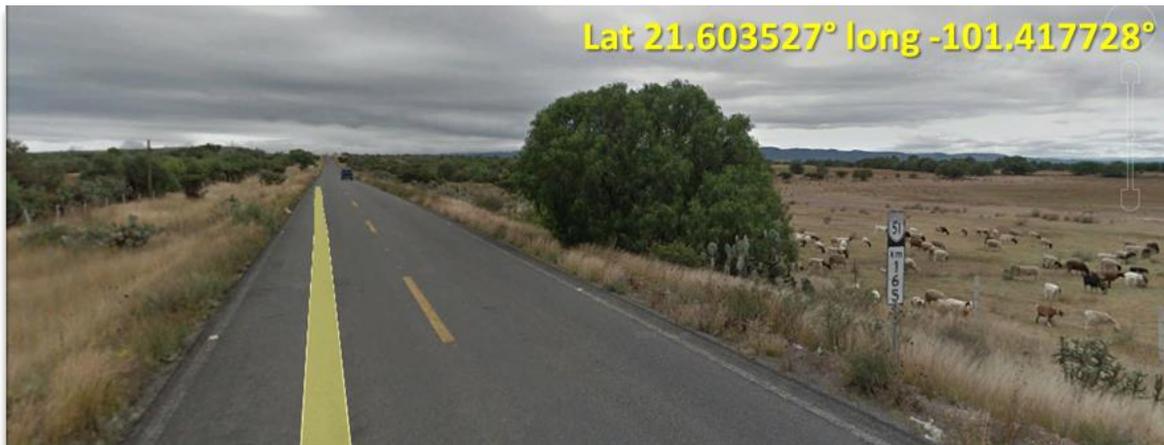
Este tramo presenta una estructura de pavimento flexible, con una sección transversal compuesta por 2 carriles (uno por sentido de circulación) sin acotamientos. En la Figura 3.56 se presenta una vista de las características de su sección transversal, tomadas a partir de la información más reciente disponible en Google Maps.

Figura 3.56. Imagen sección transversal, vista hacia el sentido 2 (noviembre 2016)

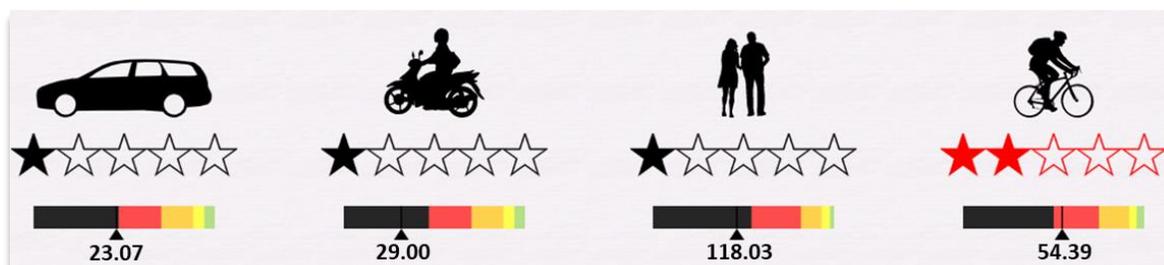
**Figura 3.57. Calificación y clasificación por estrellas, km 144 a 173 de la carretera San Miguel de Allende-Ojuelos de Jalisco**

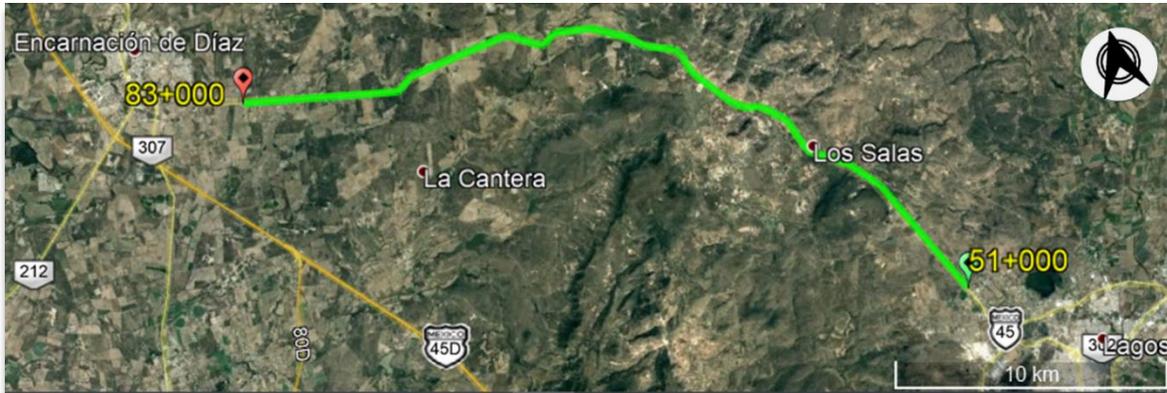
Jalisco. Durante el 2018 [DGST, 2019] transitaron alrededor 5,500 vehículos diariamente (considerando ambos sentidos de circulación), de los cuales 26% correspondieron a vehículos de carga (camiones unitarios y articulados). En la Figura 3.58 se presenta una vista satelital del tramo analizado.

**Figura 3.58. Vista satelital km 51+000 a 83+000 de la carretera federal MEX 045 León-Aguascalientes**

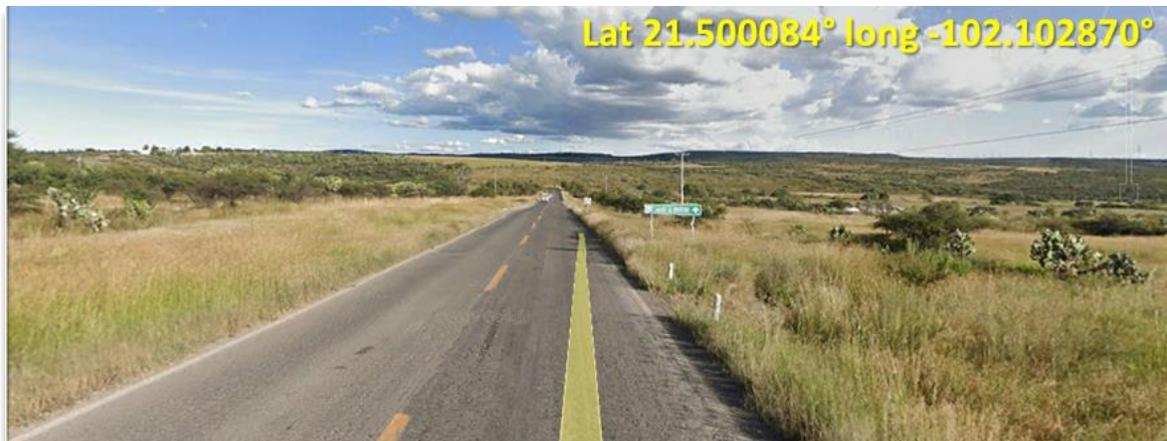
El tramo seleccionado de esta carretera tiene una sección transversal de 2 carriles (1 por sentido de circulación) sin acotamientos, con una estructura de pavimento flexible. En la Figura 3.59 se presenta una vista característica de su sección, tomadas a partir de Google Maps.

**Figura 3.59. Imagen de sección transversal, sentido 2 (octubre 2019)**

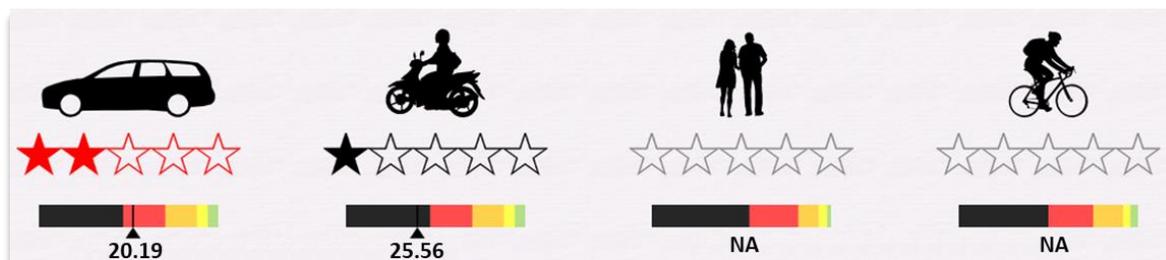
**Figura 3.60. Calificación y clasificación por estrellas, km 51 a 83 de la carretera León-Aguascalientes**

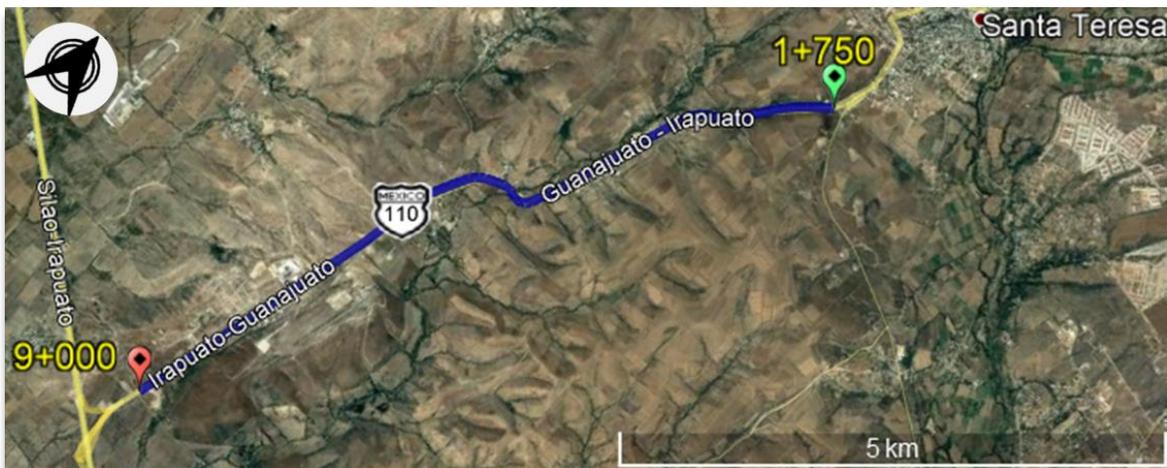
De esta carretera se analizó el tramo comprendido entre los kilómetros 1+750 y 9+000, que va desde la comunidad de Santa Teresa (a las afueras de la ciudad de Guanajuato capital) al entronque con la carretera MEX 045. En la Figura 3.61 se presenta una vista satelital del tramo analizado.

**Figura 3.61. Vista satelital km 1+750 a 9+000 de la carretera federal MEX 110 Guanajuato-Silao**

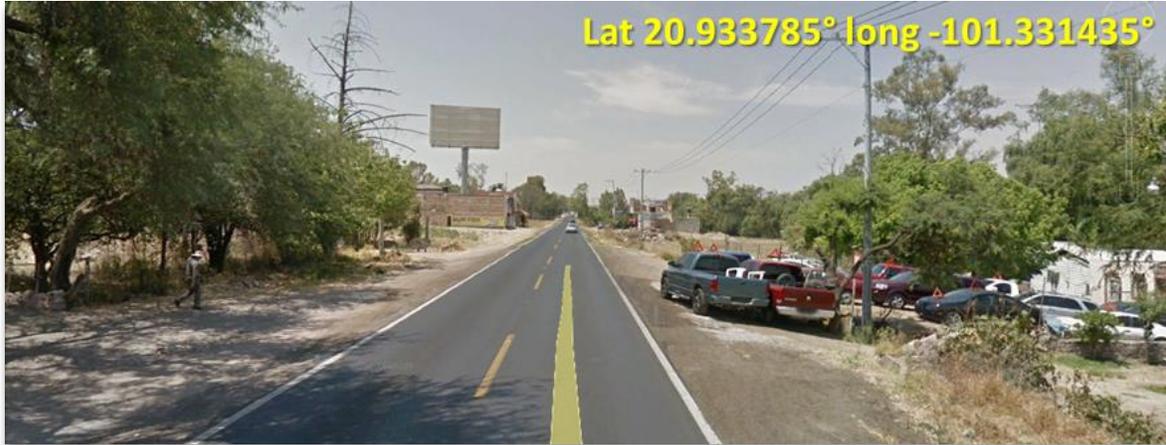
El tramo seleccionado de esta carretera tiene una sección transversal de 2 carriles (1 por sentido de circulación) sin acotamientos, con una estructura de pavimento flexible. En la Figura 3.62 y Figura 3.63 se presenta una vista característica de su sección, tomadas a partir de Google Maps.

Figura 3.62. Imagen de sección transversal, vista sentido 1 (mayo 2019)

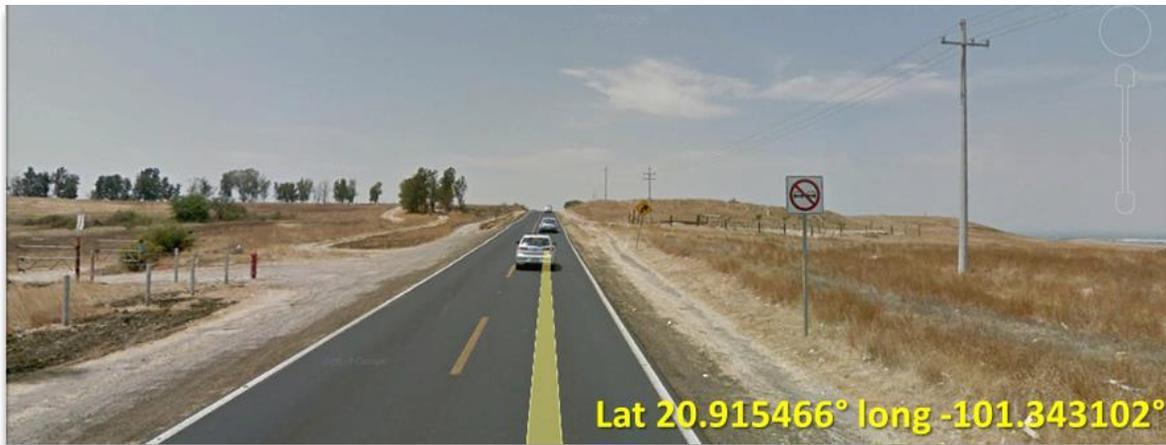
Figura 3.63. Imagen de sección transversal, vista sentido 1 (mayo 2019)

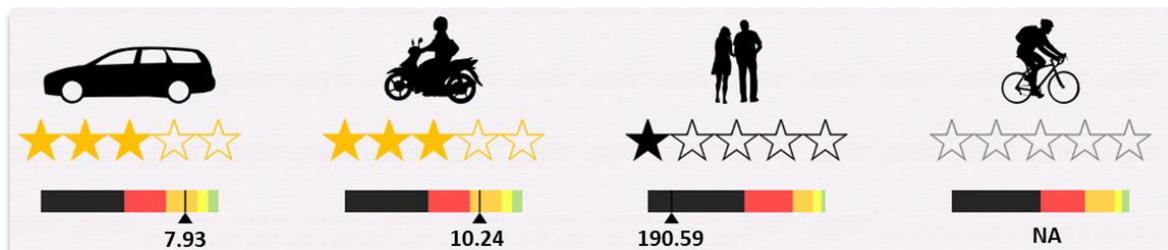
**Figura 3.64. Calificación y clasificación por estrellas, km 1+750 a 9+000 de la carretera Guanajuato-Silao**
