Monitoreo estructural y evaluación del impacto del mantenimiento realizado al puente Río Papaloapan

Publicación Técnica No. 671 Sanfandila, Qro. 2022

Esta investigación es el producto final del proyecto de investigación interna El 09/21: Monitoreo estructural y evaluación del impacto del mantenimiento realizado al puente Río Papaloapan.

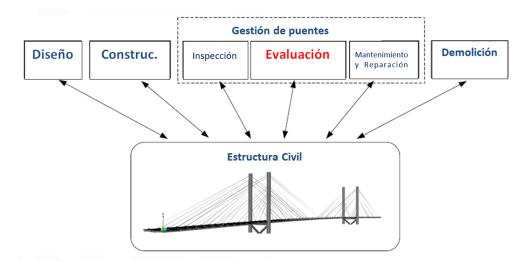
Figura I.1 Diferentes fases de la vida de un puente

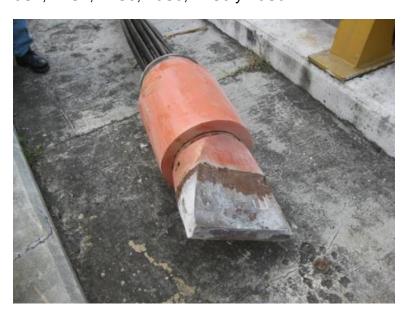
En el caso del puente Río Papaloapan, en el año 2015, uno de los elementos de anclaje superior de los tirantes presentó una falla (figura I.2), por lo que se realizaron una serie de inspecciones mediante la técnica de emisiones acústicas de los 111 elementos estructurales restantes, con el objetivo de identificar los elementos de anclaje del puente en malas condiciones. Del estudio realizado, se identificaron 10 elementos estructurales con daño similar al elemento que falló, los cuales se enlistan a continuación por orden de severidad y prioridad de sustitución: T6S4, T6S3, T2S8, T5S1, T1S1, T1S6, T3S5, T4S6 y T3S3.

Figura I.2. Falla del elemento de anclaje

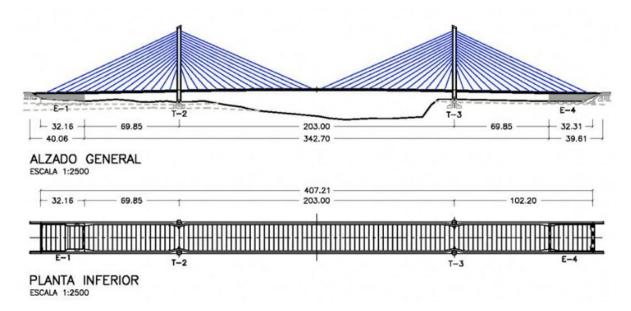
El puente Río Papaloapan (figura 1.1) es un puente de tipo atirantado ubicado en el kilómetro 85 + 980 de la autopista la Tinaja-Acayucan en el estado de Veracruz, México; fue puesto en servicio en el año de 1995, tiene una longitud total de 407 m, con un claro máximo de 206 m y está suspendido por 8 semi-arpas de 14 tirantes cada una de ellas. La importancia de este puente dentro de la red federal carretera de México es primordial, ya que permite el intercambio económico entre el centro y sur del país; además, es una estructura a la cual se le han realizado fuertes inversiones económicas para llevar a cabo estudios y mantenimientos preventivos durante su vida útil debido a un proceso de construcción inadecuado.

Figura 1.1 Puente Río Papaloapan

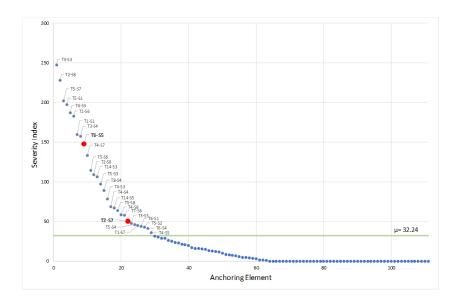
A partir de los resultados obtenidos de la inspección por EA se obtuvieron los índices de severidad que se muestran en la figura 1.2 (Carrión *et.al*, 2019). Con base en la caracterización de las respuestas obtenidas, se sabe que los elementos con valores de severidad cercanos o superiores al elemento de anclaje T6S5, muy probablemente contengan defectos en la soldadura y sean rechazados aplicando el criterio del código AWS. Sin embargo, Los que están por debajo de este elemento de anclaje y hasta el T2S7, puede ser posible que los defectos no lleguen a ser significantes y sean aceptables por el mismo criterio AWS.

Figura 1.2 Índice de severidad de los elementos de anclaje inspeccionados

Ante esta circunstancia se propuso realizar la sustitución de 10 elementos de anclaje, comenzando por el de mayor severidad. Los trabajos de mantenimiento y rehabilitación del puente que comprendieron un periodo de 2018 a 2020.

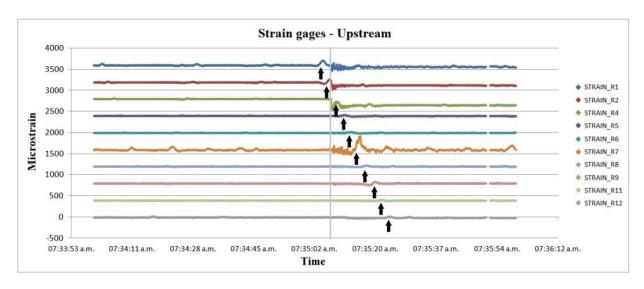
Desde la puesta en servicio del sistema de monitoreo se ha dado seguimiento a los valores de referencia de cada uno de los sensores (valor promedio de la señal) identificando si hay variaciones o cambios en la tendencia atribuibles a ciclos térmicos o daños (figura 1.4), así como también se ha dado seguimiento a las respuestas estructurales producto de las cargas vivas vehiculares que transitan sobre el puente (figura 1.5).

Figura 1.4 Cambios en los valores de referencia de los extensómetros producto de la falla del T1S5

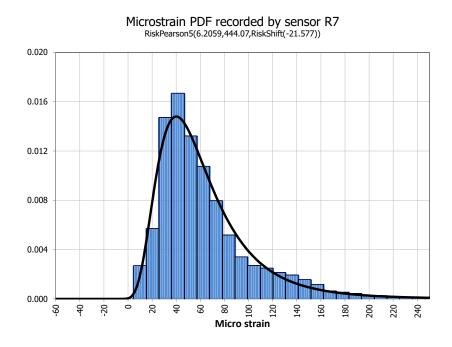
Figura 1.5 Distribución estadística de las deformaciones producto de las cargas vivas vehiculares del sensor R7

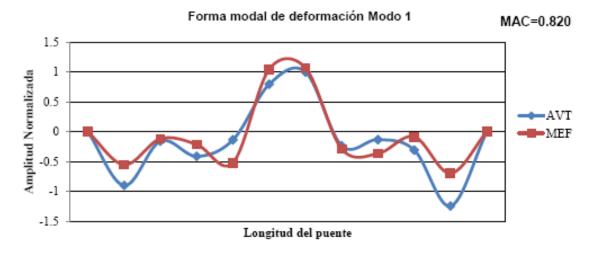
El pseudo-espectro MUSIC obtenido de los bloques de datos del sistema de monitoreo se muestra en la figura 1.6. Las formas modales fueron obtenidas de los espectros correlacionados (figura 1.7).

Figura 1.7 Forma modal del primer modo natural de vibración

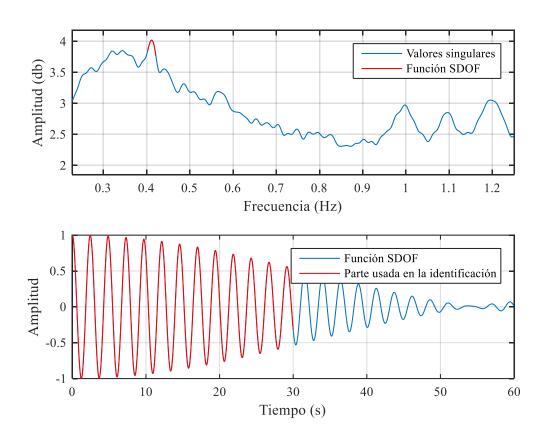
La parte del pico asociada a la función SDOF fue identificada con el criterio MAC, donde se comparó el vector singular correspondiente al pico, con los vectores correspondientes a las frecuencias aledañas. Si el valor MAC de un vector aledaño

supera el 90% de correlación, este se considera parte de la función SDOF. Al identificar estos valores, se procedió a poner en ceros todos los demás valores que no fueran parte de la función SDOF y aplicar la IFFT. En la figura 3.5 se muestra en rojo la parte del espectro utilizada para calcular la función SDOF correspondiente al primer pico, así como la parte de la función SDOF en el dominio del tiempo la cual exhibe un solo componente de frecuencia y un decaimiento asociado a la razón de amortiguamiento. Para calcular el valor de los parámetros modales, se utilizó la transformada Hilbert en una zona donde se puede apreciar un decaimiento logarítmico, es decir, se dejó fuera de la identificación la parte inicial y final de la función SDOF, con el fin de evitar los efectos de ruido de la señal.

Figura 3.5 Función SDOF analizada para obtener los parámetros modales

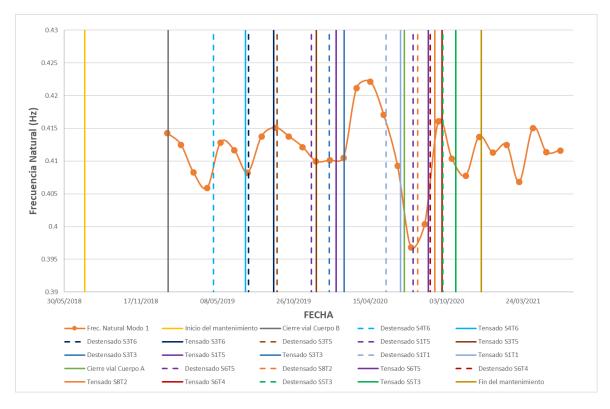
A continuación, se presenta el seguimiento realizado en el tiempo a los valores de las respuestas estructurales como son las frecuencias naturales de los modos identificados con los datos de 2016. Los valores reportados corresponden al periodo comprendido desde finales de 2018 a hasta el 2021. Para cada gráfico se muestran las fechas donde ocurrieron las maniobras de tensado y destensado de tirantes del proceso de rehabilitación del puente. El monitoreo de las frecuencias naturales de los 14 primeros modos de vibración del puente Río Papaloapan se muestran en las figuras 4.1 a 4.14.

Figura 4.1 Seguimiento a la frecuencia natural del modo 1

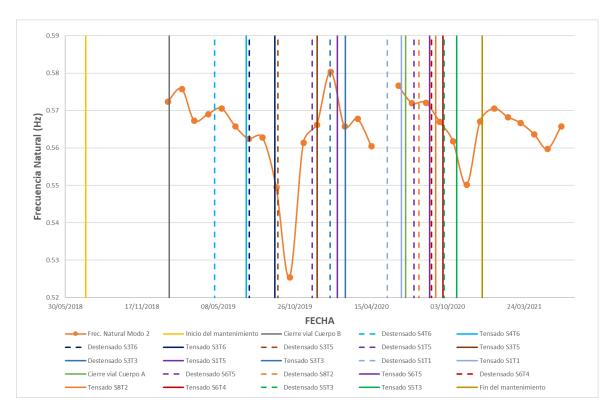
Figura 4.2 Seguimiento a la frecuencia natural del modo 2

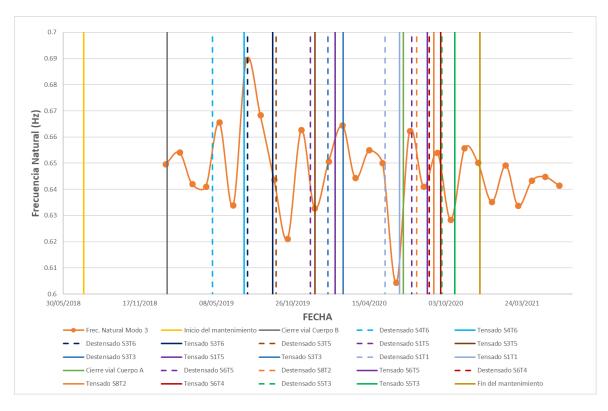
Figura 4.3 Seguimiento a la frecuencia natural del modo 3

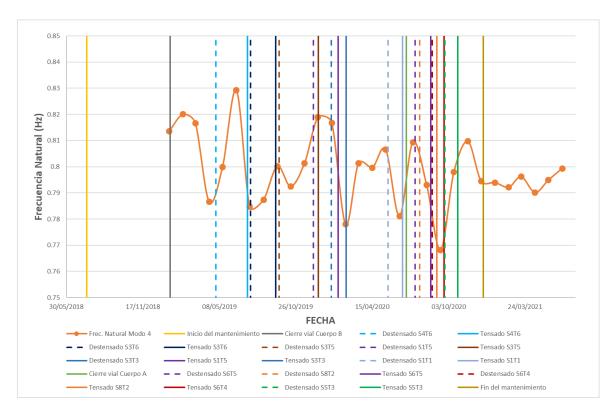
Figura 4.4 Seguimiento a la frecuencia natural del modo 4

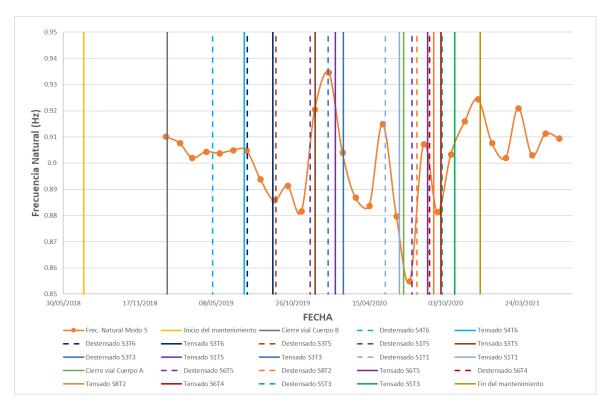
Figura 4.5 Seguimiento a la frecuencia natural del modo 5

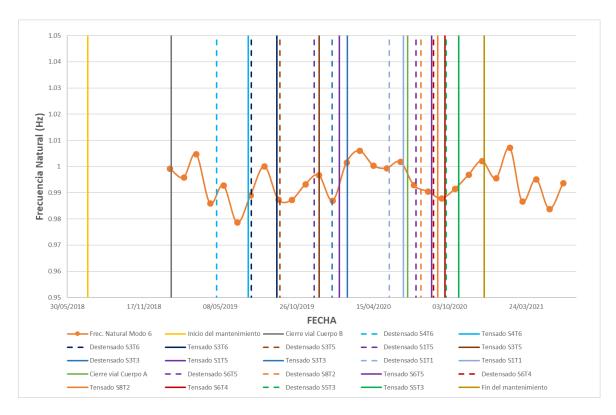
Figura 4.6 Seguimiento a la frecuencia natural del modo 6

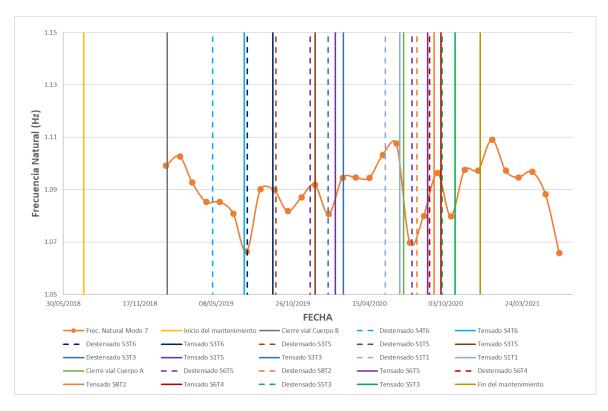
Figura 4.7 Seguimiento a la frecuencia natural del modo 7

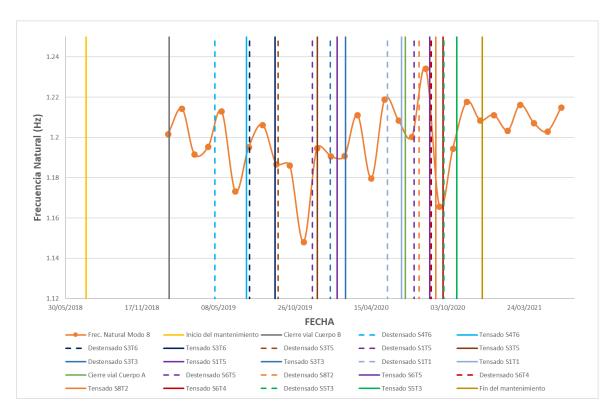
Figura 4.8 Seguimiento a la frecuencia natural del modo 8

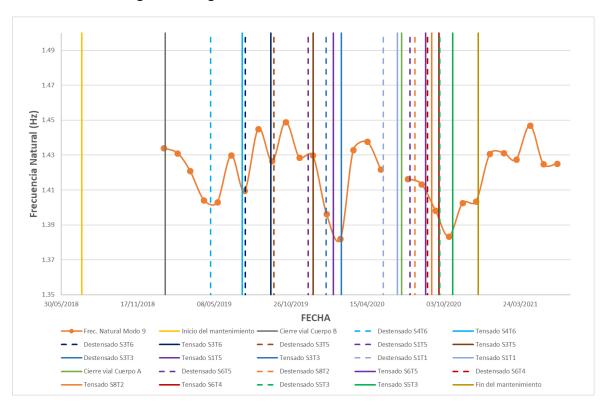
Figura 4.9 Seguimiento a la frecuencia natural del modo 9

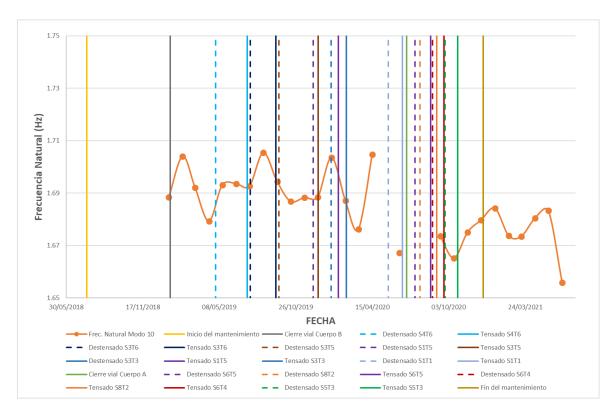
Figura 4.10 Seguimiento a la frecuencia natural del modo 10

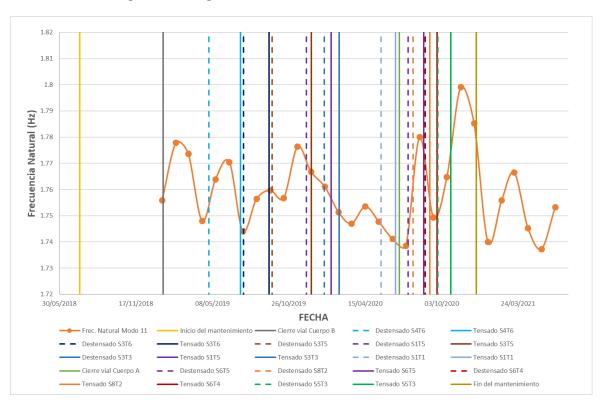
Figura 4.11 Seguimiento a la frecuencia natural del modo 11

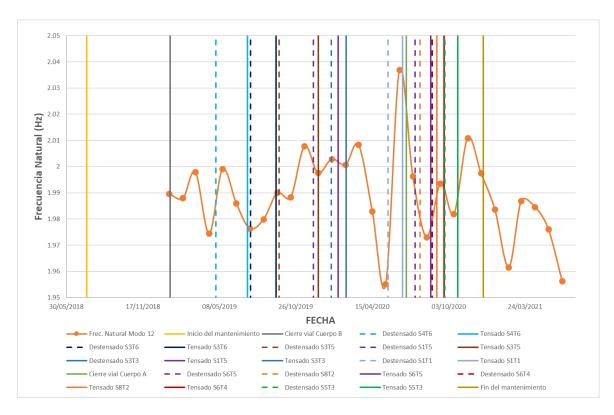
Figura 4.12 Seguimiento a la frecuencia natural del modo 12

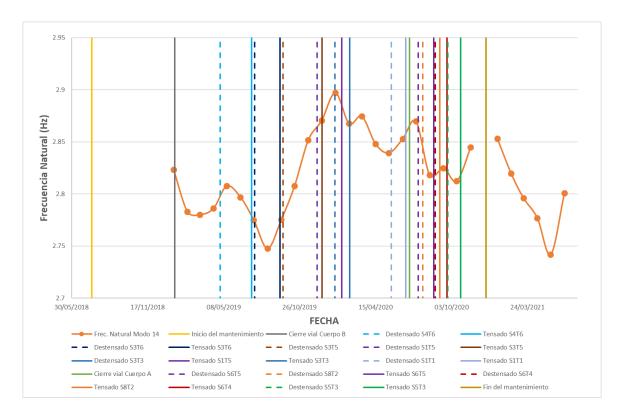
Figura 4.14 Seguimiento a la frecuencia natural del modo 14

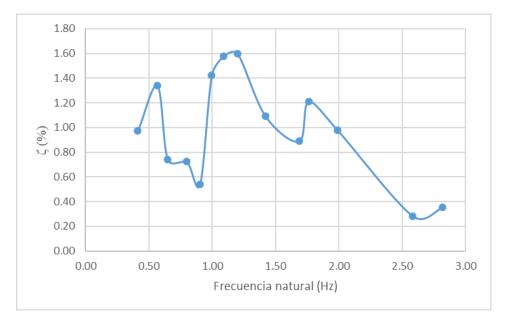
Para el caso de la razón de amortiguamiento, en la figura 4.15 se muestran los valores promedio obtenidos del monitoreo para cada modo. Cabe destacar que se obtuvieron variaciones considerables durante el monitoreo, las cuales presumiblemente sean producto de las condiciones de excitación, a los efectos de la temperatura, ruido de la señal.

Figura 4.15 Valores promedio de la razón de amortiguamiento modal

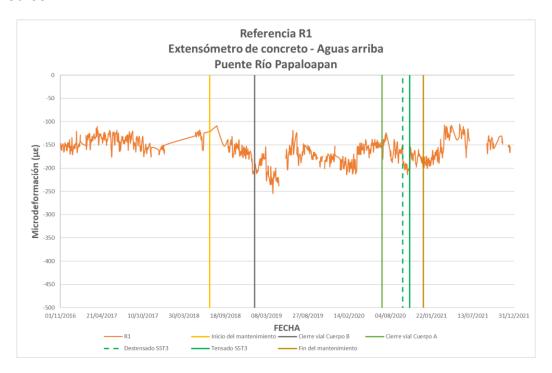
En las figuras 4.16 a 4.39 se muestran los valores de referencia de cada sensor. El seguimiento a estos valores provee de un indicativo del estado de esfuerzos permanente del puente, desafortunadamente, por daños en la fibra o en los sensores, se ha perdido la información temporal o permanentemente de algunos sensores.

Figura 4.16 Seguimiento del valor de referencia del sensor R1

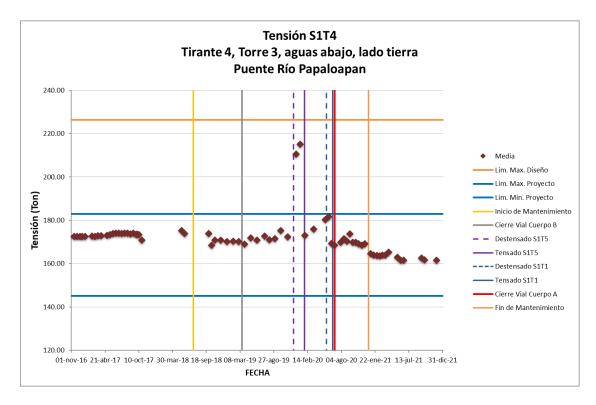
Como puede observarse de los gráficos, durante las etapas de rehabilitación, los tirantes presentaron cambios considerables debido a las maniobras de tensado/destensado de tirantes, así como de un aumento en la carga muerta debido a pasarelas y a estructuras provisionales. Cabe destacar que para cada tensado/destensado se calculó la redistribución de tensiones con el modelo calibrado para evaluar el estado de carga de cada tirante.

Figura 4.48 Seguimiento de la tensión del tirante T4S1
