INSTITUTO
MEXICANO DEL
TRANSPORTE

Determinación del estado de corrosión y capacidad de carga de los muelles del puerto de Guaymas

**Publicación Técnica No. 336
Sanfandila, Qro, 2011**

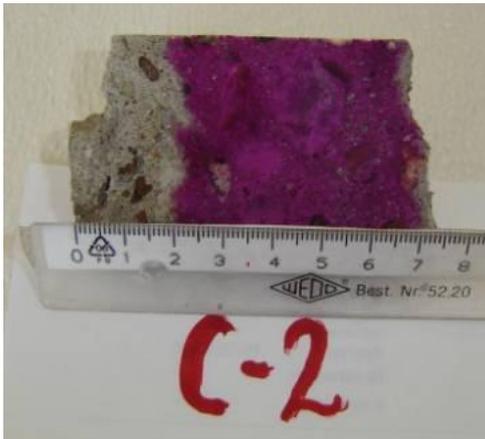
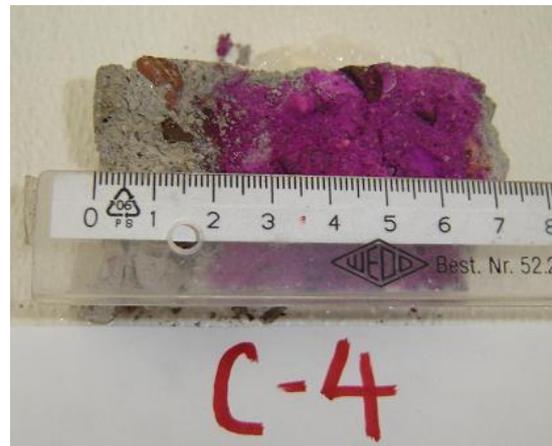
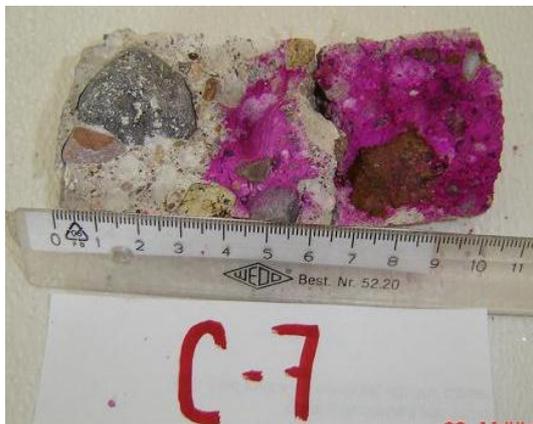
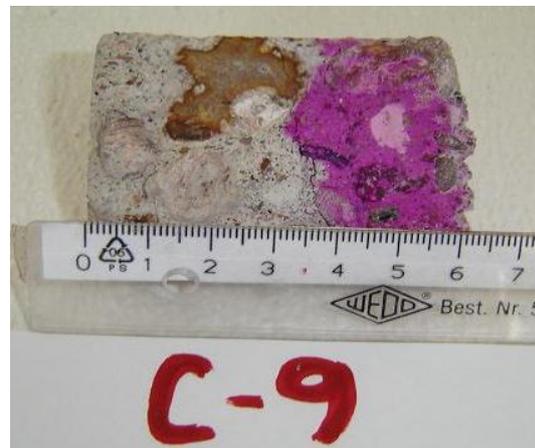
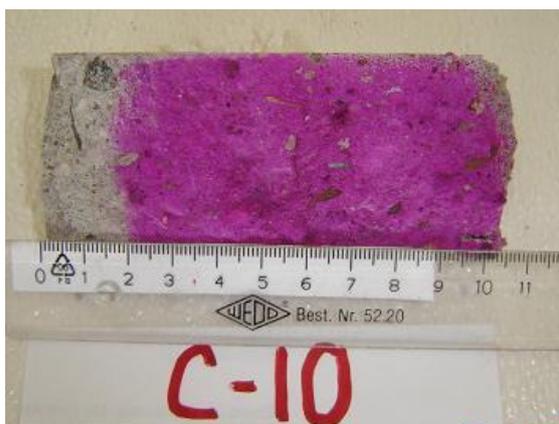
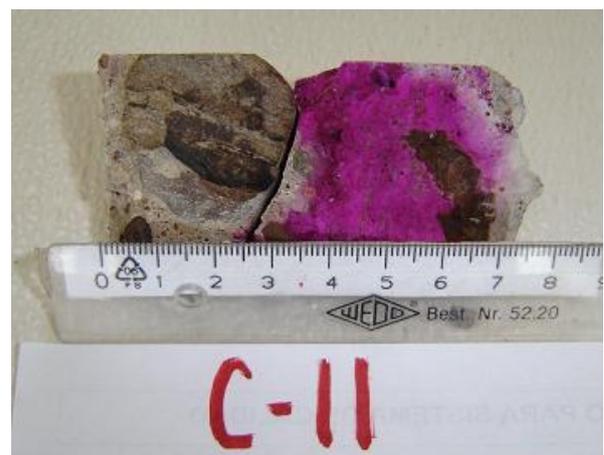
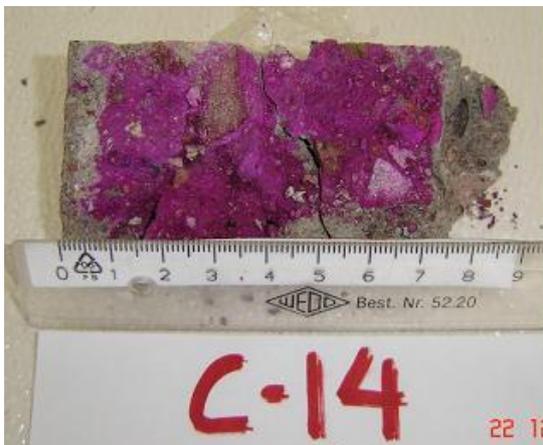
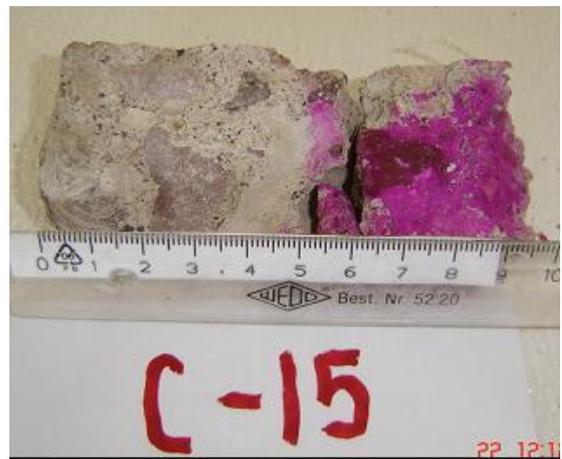
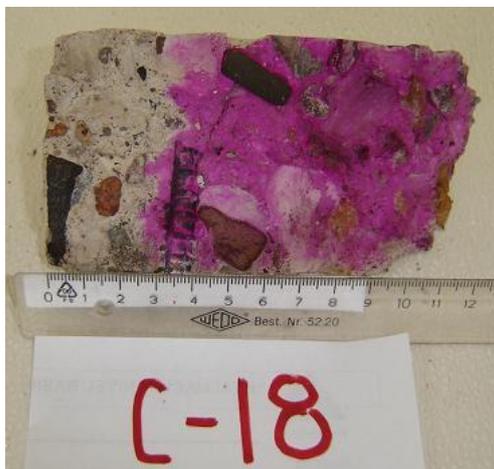
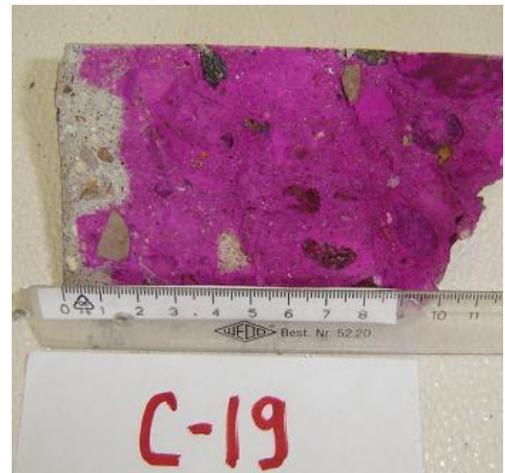
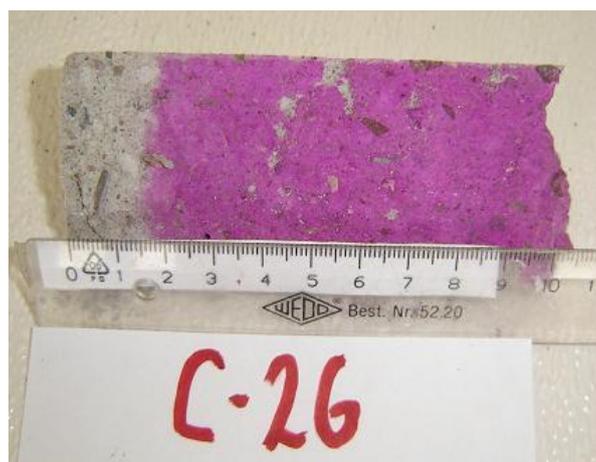
Figura 3.4 Frentes de Carbonatación de los cilindros extraídos

25% del acero examinado, ver (Figura 3.3) y sin duda contribuyó al desarrollo de los problemas por corrosión que se presentaron a lo largo de la vida del muelle.

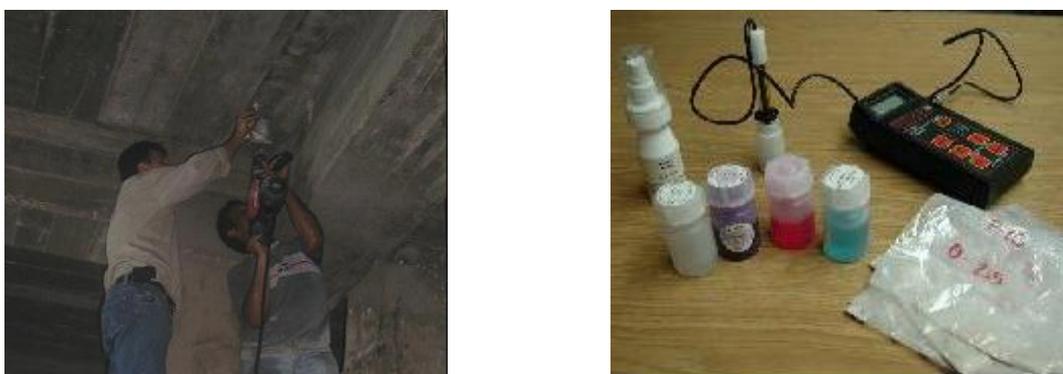
Figura 3.5 Extracción de muestras para cloruros y equipo empleado

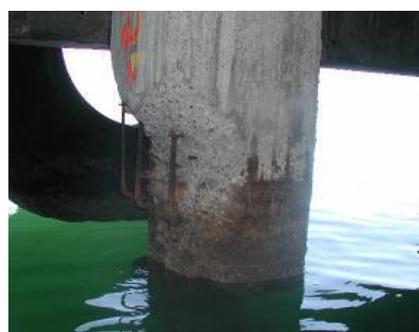
Figura 3.7

La gran mayoría de los pilotes de los módulos I a XXII han sido intervenidos en diferentes etapas para mitigar los daños por corrosión. Muchas de éstas reparaciones se conservan en buen estado, pero una buena cantidad presenta deterioro. Desconocemos la cronología de las reparaciones pero al parecer el procedimiento fue el mismo: retiro del concreto deteriorado, limpieza y posible reparación del acero existente y recuperación con un colado de concreto de mayor sección que la original. Algunas de éstas reparaciones tienen sección rectangular, otras, la mayor parte, tienen sección circular. Algunas pocas tienen ambas y otras inclusive son grandes bloques que se colaron abarcando dos o más pilotes simultáneamente. De los núcleos extraídos se puede deducir que el material del colado de reparación varía significativamente. Algunas reparaciones se hicieron con concreto convencional y otras con mortero sin contracción o grout con adición de agregado grueso. De las realizadas con concreto, algunas fueron armadas con acero de refuerzo adicional, y son precisamente las que presentan mayor deterioro (figuras 3.6 y 3.7), especialmente los grandes bloques que se colaron para reparar varios pilotes simultáneamente (figuras 3.8 y 3.9). De las reparaciones realizadas con grout (sección circular) son pocas las que presentan daños.

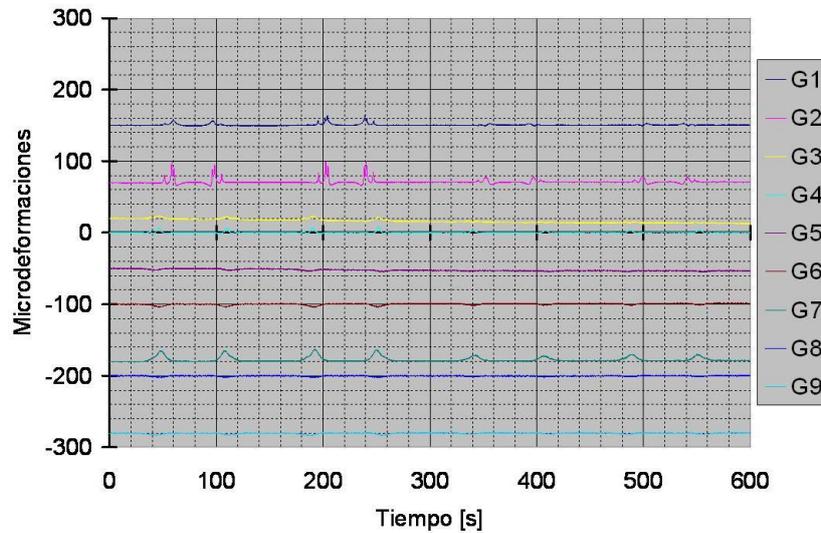
Figura 3.27 Ejemplo gráfico del comportamiento a deformación en el tramo 3. Canales de registros separados verticalmente con propósitos de visualización

Los datos de la tabla indican que la galga G2, colocada en la losa, es sujeta a los mayores niveles de deformación, con el mayor nivel de tensión registrado, así como con el mayor intervalo de variación. No obstante, las galgas G1, G3 y G4, en posición similar, no experimentan los mismos niveles de deformación, siendo inferiores a los de G2. Esto sugiere que la integridad de esa porción de la losa presenta posible daño estructural, evidenciado por algunas fisuras incipientes.

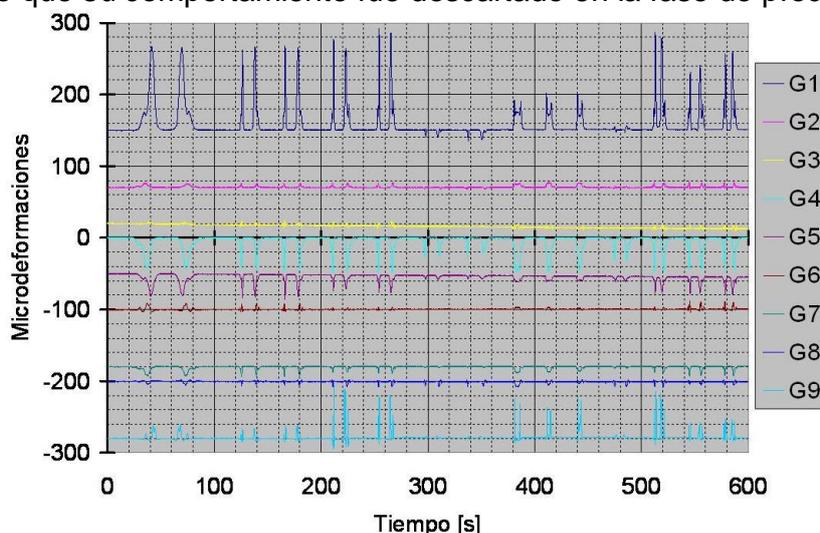
Para el caso del tramo 5, la Figura 3.29 presenta gráficamente el tipo de respuesta de deformación a la carga aplicada sobre el mismo. Como resultado de las condiciones durante el proceso de pegado de las galgas, la G11 mostró una adhesión parcial, por lo que no fue incluida en el proceso de medición. Cabe mencionar, por otro lado, que el proceso de prueba en este tramo coincidió con labores de carga de mineral a un buque en ese tramo. Además, al inicio de las pruebas se detectó que la galga G10 en la losa tenía un valor elevado de resistencia eléctrica, producto de una deformación excesiva. La señal en este caso

mostró valores muy por arriba de los correspondientes al intervalo lineal de la galga, por lo que su comportamiento fue descartado en la fase de procesamiento.

Figura 3.29 Ejemplo gráfico del comportamiento a deformación en el Tramo 5. Canales de registros separados verticalmente con propósitos de visualización

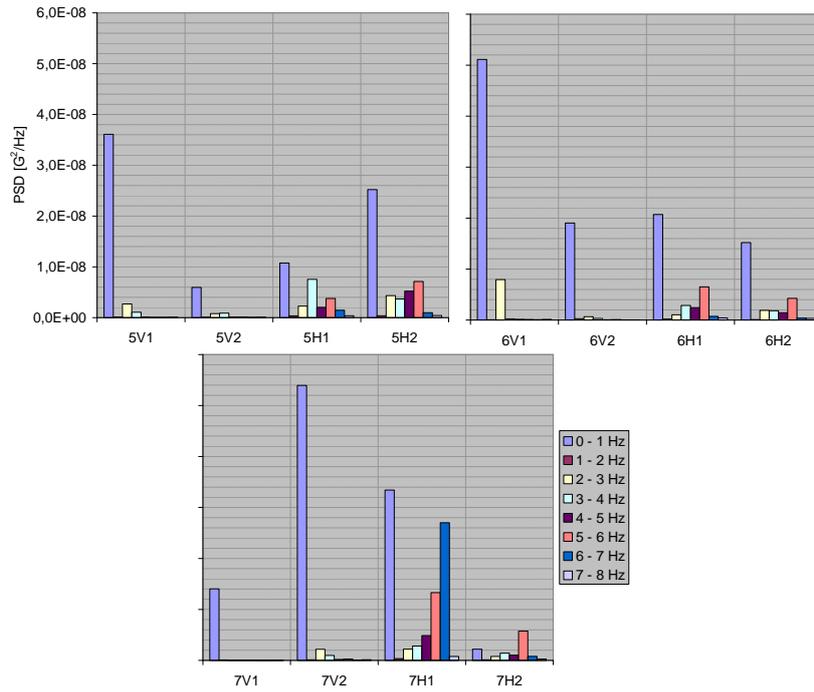
Figura 3.33a. Frecuencias con mayor participación en el movimiento resultante. Vitas 5, 6 y 7 (2)

De acuerdo a los registros en tiempo y el análisis en frecuencia, se identifica que de los tramos considerados el 2 muestra susceptibilidad tanto a movimientos de oscilación horizontal como vertical. Aunque existe un predominio de la participación en el intervalo de 0 a 1 Hz, tanto en dirección vertical como horizontal en las vitas 5, 6 y 7, en la dirección horizontal existe participación de intervalos mayores.
