Mejoras de Seguridad Vial de la Infraestructura de un tramo carretero, a partir de su evaluación iRAP. Corredor México-Nuevo Laredo, Tramo Querétaro-San Luis Potosí

**Publicación Técnica No. 439
Sanfandila, Qro. 2015**

SECRETARÍA DE COMUNICACIONES Y TRANSPORTES
INSTITUTO MEXICANO DEL TRANSPORTE

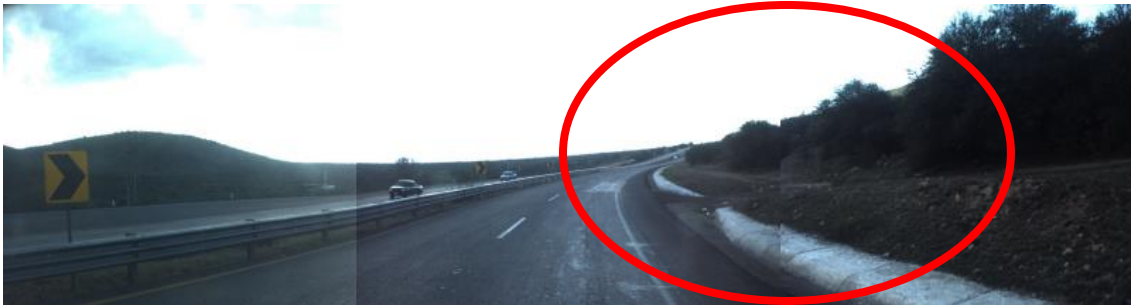
Los accesos irregulares se tratan con detalle en el apartado 4.5.9, sin embargo dentro de la inspección de las zonas laterales se hicieron hallazgos referentes a este punto. La Figura 4.7 muestra un acceso no autorizado, el cual funciona como incorporación a la vía proveniente de un acceso privado, siendo evidente la peligrosidad del mismo por encontrarse en un tramo en curva, por lo que pudiera

no tener una buena distancia de visibilidad para que se incorpore un vehículo, además de incrementarse el riesgo por el hecho de que es una incorporación que no cuenta con la infraestructura adecuada para el correcto funcionamiento de la misma.

Figura 4.7 Acceso que representa un peligro en la vía

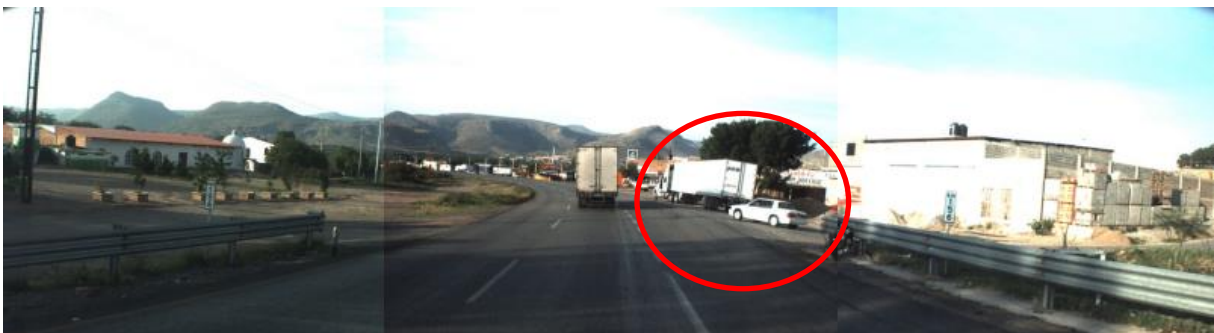
Se detectó la ausencia de señalamiento vertical en algunas zonas, de los faltantes más importantes destacan las señales de incorporación del tránsito (SP-17), cuya ausencia incrementa el riesgo de choque lateral debido a que los conductores que circulan por la vía principal no advierten la presencia de una incorporación del tránsito por el lado derecho (véase Figura 4.16). Otra señal faltante que es importante mencionar, es la señal OD-5 “Indicador de Obstáculo”, cuya ausencia puede ocasionar accidentes ya que en condiciones nocturnas los conductores no podrán notar la presencia del peligro en la zona lateral en los objetos encontrados al costado del camino, tales como postes de otras señales verticales, por ejemplo las tipo bandera (véase Figura 4.17).

Figura 4.16 Ausencia de señal de incorporación del tránsito SP-17

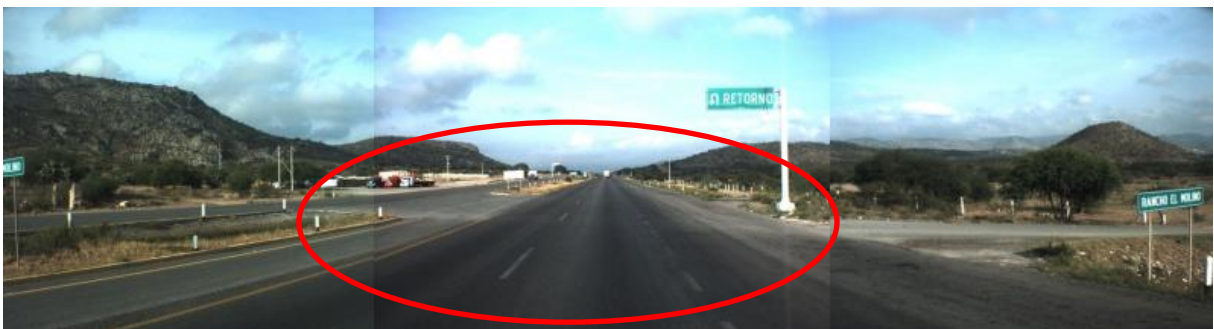
Otro problema presente en el tramo en estudio es la falta de conservación de las marcas horizontales, hecho que puede ocasionar la mala interpretación del alineamiento horizontal por parte de los conductores, siendo más peligroso en horario nocturno, ejemplos de lo anterior se muestran en las Figuras 4.18 a 4.20.

Figura 4.19 Falta de conservación de las marcas horizontales

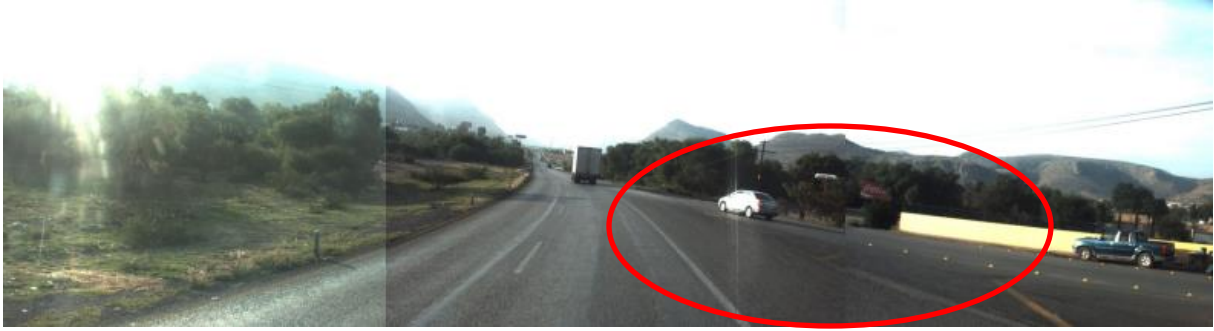
Figura 4.20 Falta de conservación de las marcas horizontales

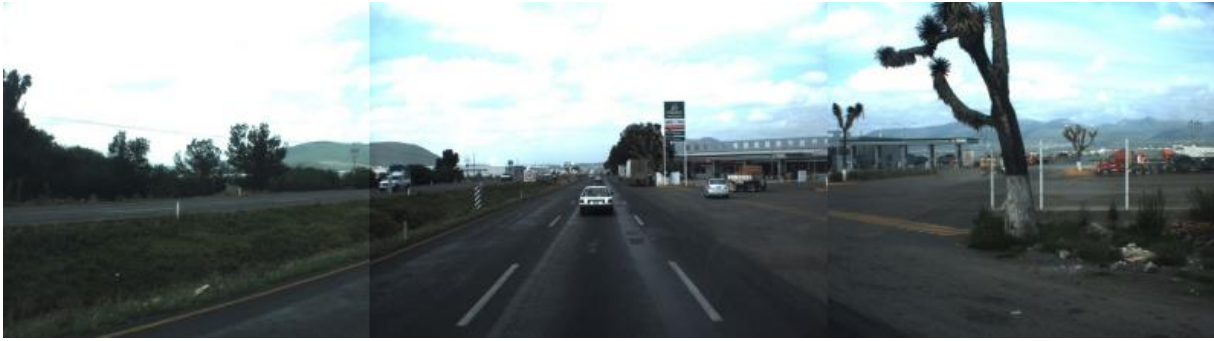
Las bandas alertadoras se clasifican como un dispositivo de seguridad ya que proporcionan una alerta vibratoria y sonora a aquellos conductores que se salen del camino, evitando de esta forma la pérdida de control del vehículo o la colisión contra objetos u otros usuarios de la vía. En la ASV hecha de los dispositivos de seguridad con que cuenta el tramo carretero en estudio, se observó si se cuenta con bandas alertadoras en el extremo derecho, así como si están ubicadas correctamente. En la Figura 4.21 se muestra un ejemplo en el que la banda alertadora está bien colocada y que cumple con las especificaciones técnicas necesarias para su buen funcionamiento, como su ubicación en el acotamiento en relación con la orilla de la calzada. Adicionalmente, en las Figuras 4.22 y 4.23 se presentan ejemplos de zonas en las que no deben colocarse bandas alertadoras, tales como en incorporaciones o en zonas urbanas.

Figura 4.22 Las incorporaciones y salidas de la vía principal son ubicaciones incorrectas para la colocación de bandas alertadoras

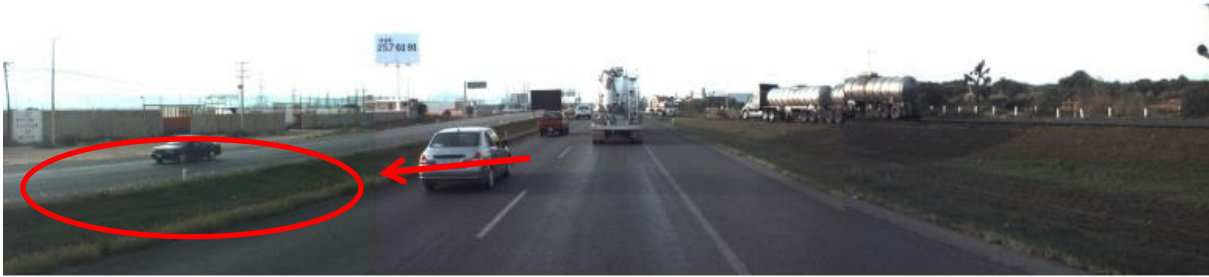
La Figura 4.24 muestra una zona en la que la anchura del acotamiento interno es escasa o nula, pudiendo esto incrementar la severidad de los accidentes al no tenerse el espacio suficiente para que un vehículo se incorpore o regrese al carril de tránsito en caso de colisión.

Figura 4.24 Escasa o nula anchura de acotamiento interno

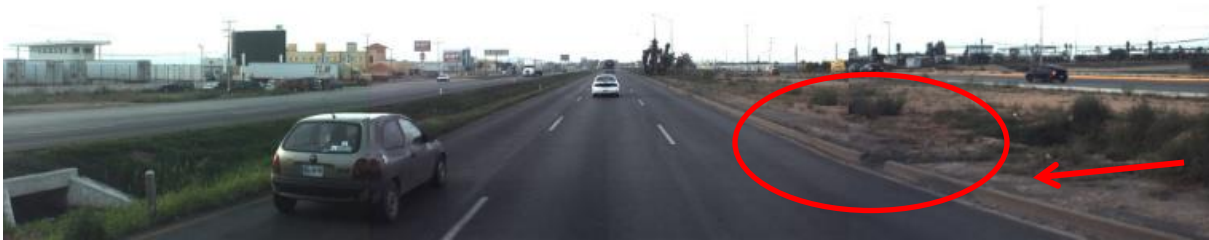
En la Figura 4.25 se presenta una zona en la que no existe acotamiento externo y el bordillo se ubica muy cerca del arroyo vehicular, hecho que incrementa el riesgo ya que el bordillo puede considerarse como un obstáculo.

Figura 4.25 Acotamiento externo inexistente y bordillo ubicado muy cerca del arroyo vehicular

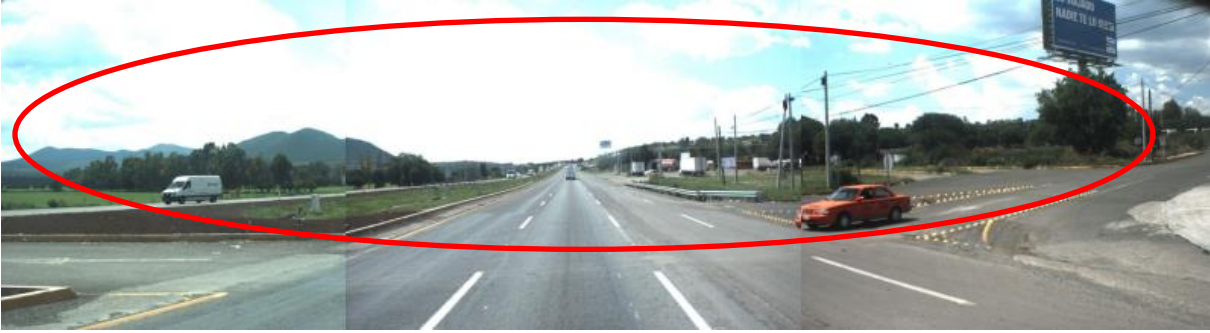
Finalmente, en la Figura 4.28 se observa una intersección sin iluminación, hecho que incrementa el riesgo de colisión por la falta de visibilidad de vehículos atravesando o incorporándose a la vía principal.

Figura 4.28 Falta de iluminación en intersección

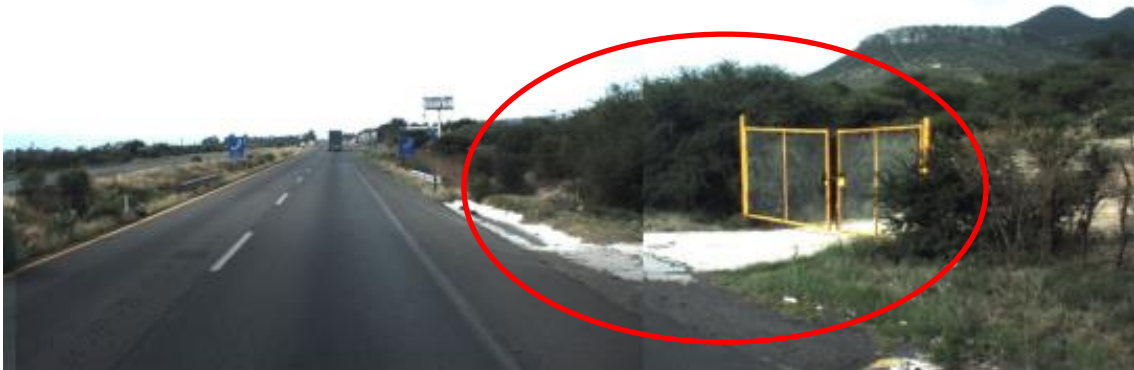
Figura 4.41 Accesos irregular desde propiedad privada

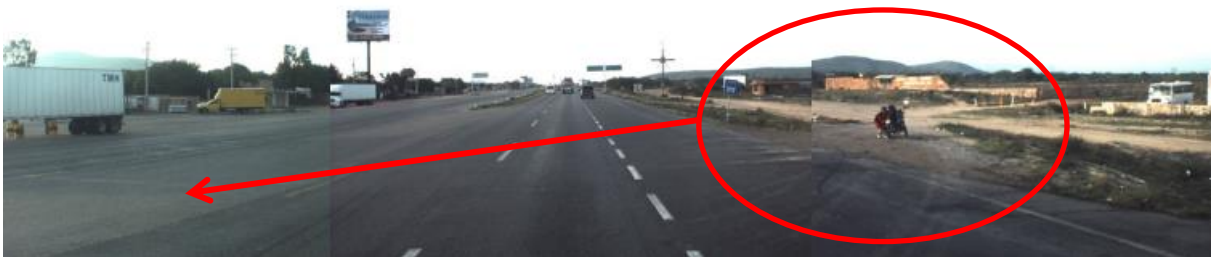
También se detectaron accesos irregulares en zonas donde se encuentran retornos oficiales, ocasionando dichos accesos que los vehículos atravesen todos los carriles para incorporarse al otro cuerpo de la vía o atravesar ambos cuerpos, originando un incremento de riesgo de accidentes debido a la incorporación no señalizada y por consiguiente sin carriles auxiliares, presentándose incluso cruce de vehículos y vueltas en «U» no permitidas (véase Figura 4.42).

Figura 4.42 Acceso irregular que genera cruce de vehículos

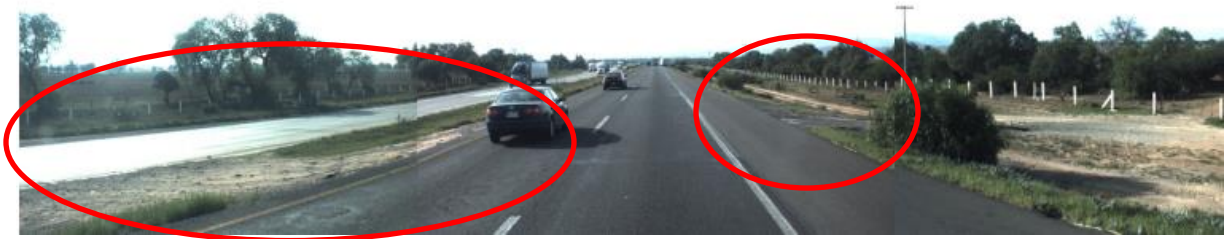
De igual forma que se detectaron accesos irregulares del lado derecho de la vía, también se encontraron retornos irregulares a lo largo del tramo en estudio, representando estos un mayor riesgo de accidentes debido a la incorporación no señalizada y sin carriles auxiliares en el carril de alta velocidad de la vía principal. En la Figura 4.43 se presenta un ejemplo de retorno irregular y es importante señalar que en este punto también se localiza un accesos irregular del lado derecho de la vía por lo que el riesgo es el doble al no estar señalizados ni contar con carriles auxiliares tanto en el carril de alta como en el de baja pudiendo ocasionar accidentes fatales en ambos lados de la vía.

Figura 4.43 Retorno irregular en la faja separadora central y acceso irregular en lado derecho de la vía

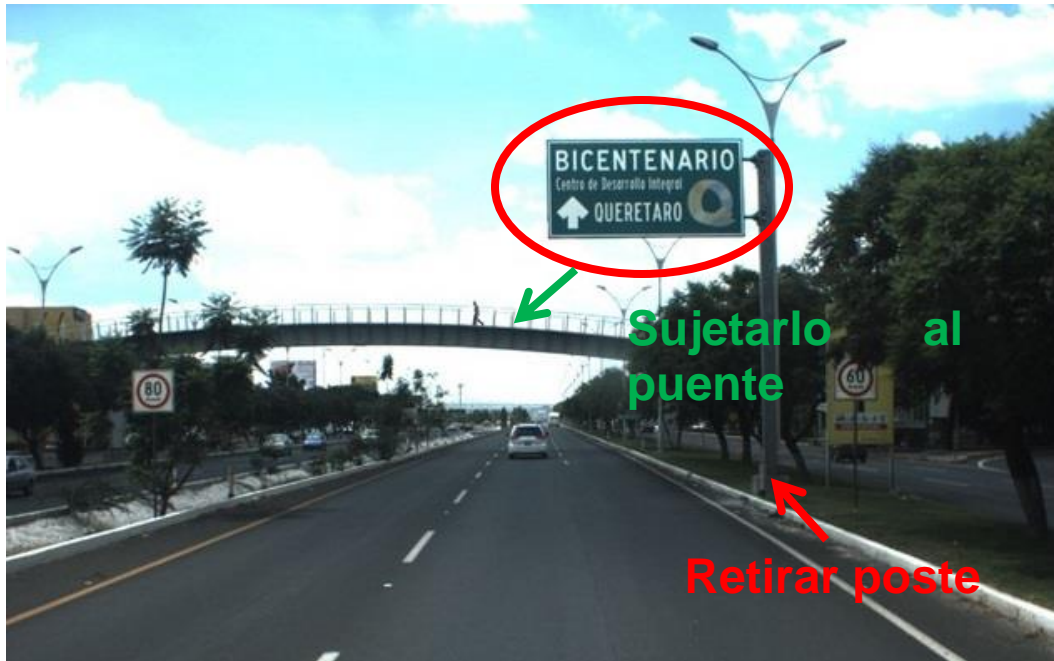
Figura 5.1 Medida de mejoramiento propuesta que consiste en retirar el poste y sujetar el tablero al puente peatonal

La propuesta de mejoramiento para algunos postes de las señales tipo bandera consiste en retirar el poste y sujetar el tablero al puente peatonal próximo, como se muestra en la Figura 5.1.

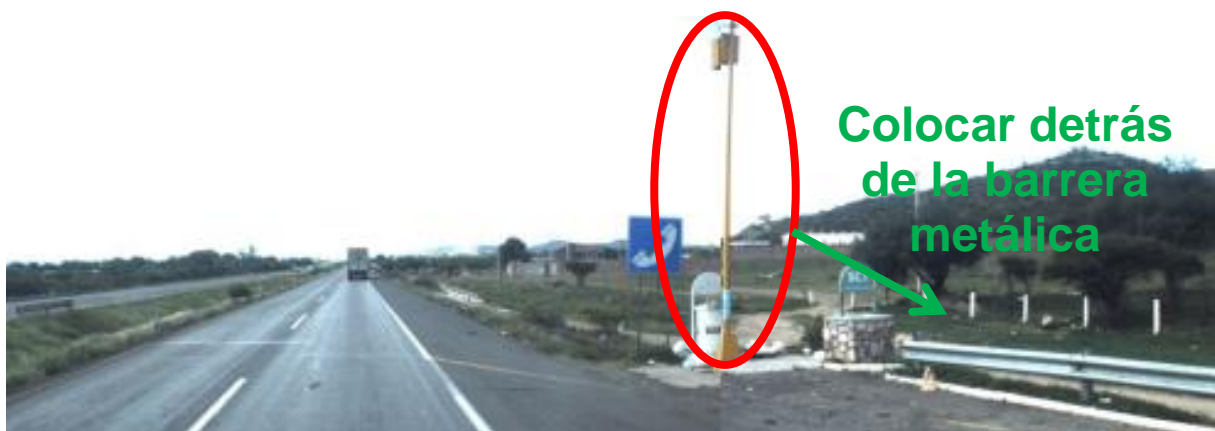
Figura 5.2 Medida de mejoramiento propuesta que consiste en reubicar el poste SOS detrás de la barrera

La propuesta de mejoramiento para los postes de auxilio (postes SOS) consiste en reubicar el poste detrás de la barrera metálica, como se muestra en la Figura 5.2, de tal manera que si un vehículo se sale del camino en este punto, la barrera metálica lo pueda re-direccionar para que regrese a la vía sin que se impacte contra el poste.

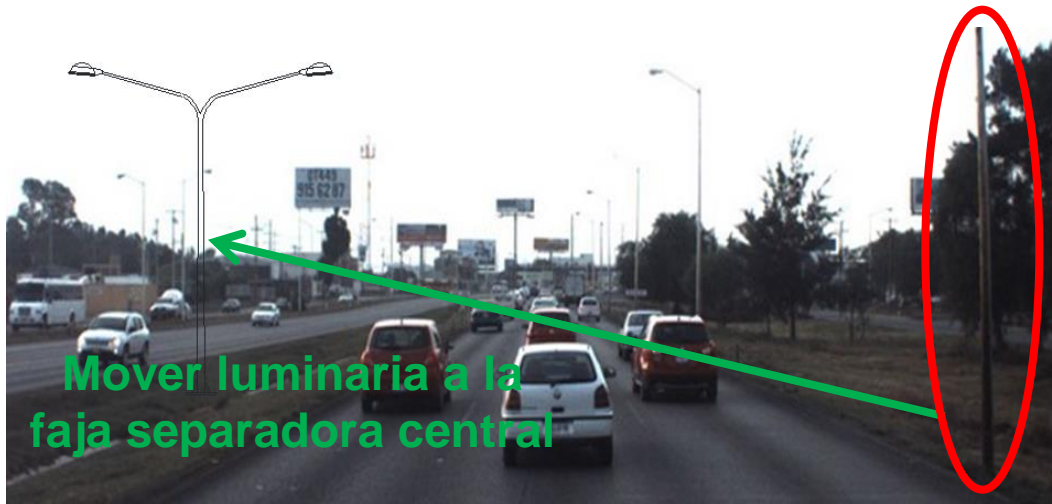
Figura 5.3 Medida de mejoramiento propuesta que consiste en mover la luminaria a la faja separadora central

Para el caso de los postes de luminaria la propuesta de mejoramiento consiste en mover la luminaria hacia la faja separadora central, tal como lo muestra la Figura 5.3, de tal manera que del mismo poste salgan dos lámparas para que una alumbré al cuerpo "A" y la otra al "B"; en caso de que no sea posible mover las

luminarias, es necesario colocar una barrera metálica pero que sea rigidizada en los lugares donde se encuentren los postes de las luminarias, para que no se afecte el ancho de trabajo de la barrera y ésta pueda seguir cumpliendo con su función.

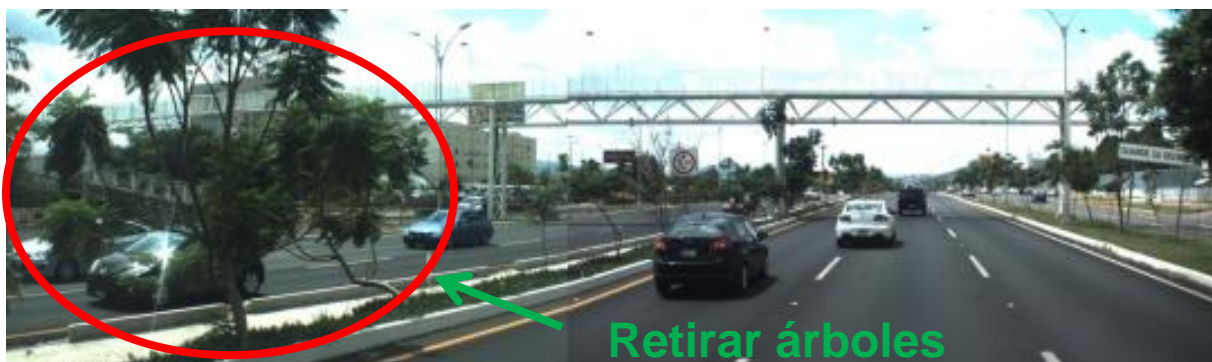
Figura 5.4 Medida de mejoramiento propuesta que consiste en eliminar los árboles que se encuentran muy cercanos a la vía

En el caso de los árboles detectados en la faja separadora central, como en la Figura 5.4, la propuesta de mejoramiento consiste en analizar la conveniencia de retirar los árboles con las autoridades ambientales tomando en cuenta los beneficios de salvar vidas humanas ya que pueden ser objetos peligrosos que puedan contribuir a que se originen accidentes fatales.

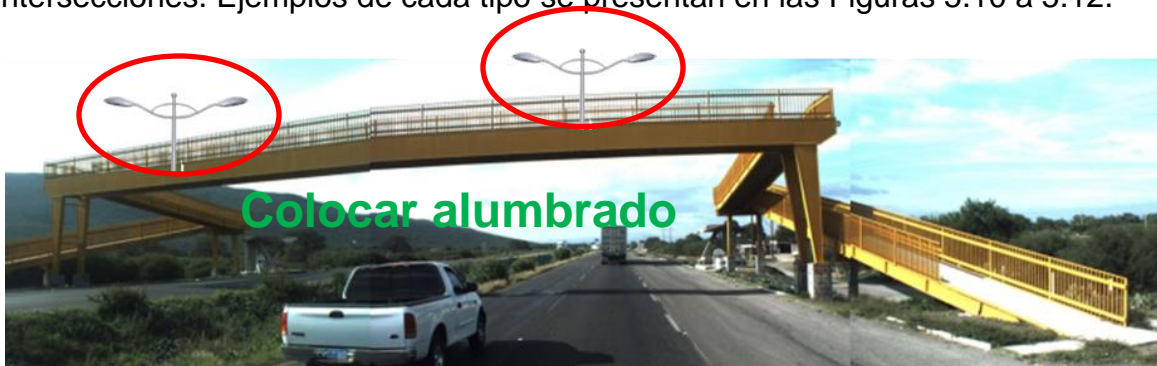
Figura 5.10 Mejorar la visibilidad en los cruces peatonales mediante la colocación de alumbrado

medida de mejoramiento propuesta consiste en la colocación de alumbrado en zonas de conflicto, es decir se propone la colocación de luminaria en puentes peatonales, tramos carreteros con presencia de zonas pobladas y en intersecciones. Ejemplos de cada tipo se presentan en las Figuras 5.10 a 5.12.

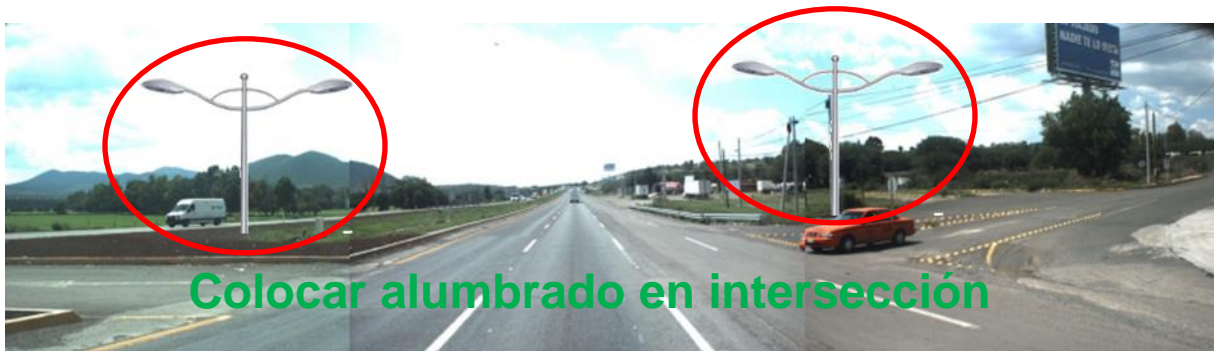
Figura 5.11 Mejorar la visibilidad en la Intersección mediante la colocación de alumbrado

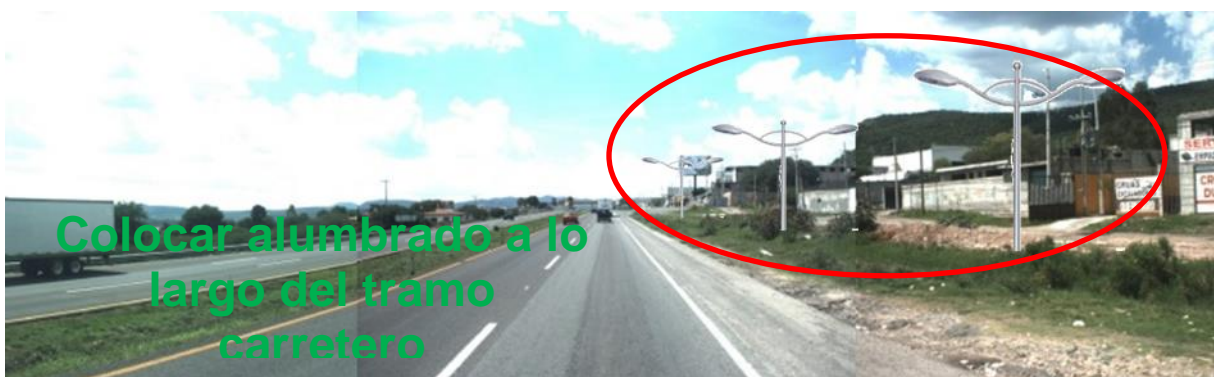
Figura 5.12 Mejorar la visibilidad en el tramo carretero mediante la colocación de alumbrado

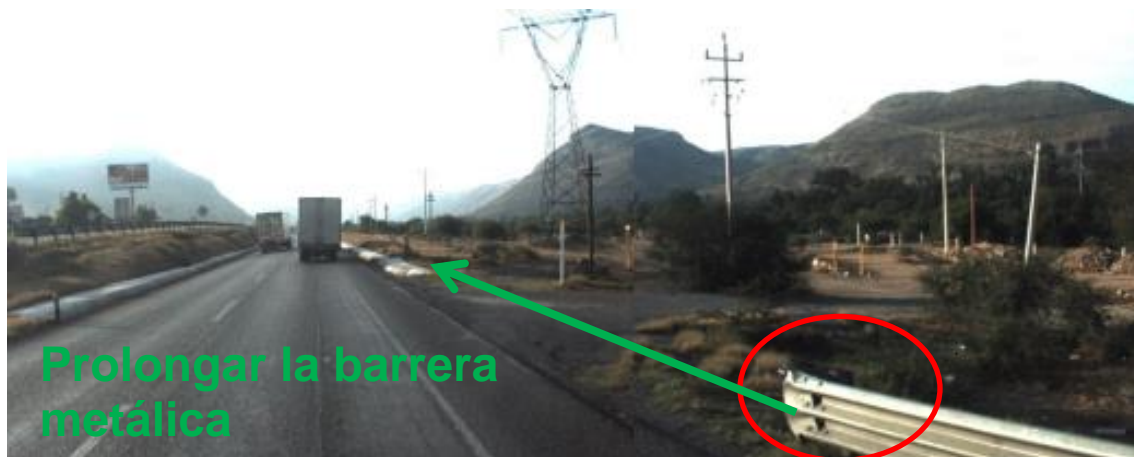
Como ya se mencionó anteriormente, la peligrosidad de los accesos irregulares consiste en la presencia de vehículos en los costados de la vía, intentando incorporarse o atravesar la misma, sin contar con carriles auxiliares para realizar la maniobra y sin informar de la presencia de los mismos a los conductores que ya circulan sobre la vía principal. Este conjunto de hechos incrementa el riesgo de colisión. Para todos los casos clasificados como accesos irregulares, la medida de mejoramiento propuesta es la eliminación de dichos accesos, ya sea en el lado derecho de la vía, como en la faja separadora central. En las Figuras 5.19 y 5.20 se presentan ejemplos de los accesos irregulares en el lado derecho y en la faja

Figura 5.19 La medida de mejoramiento en los casos de accesos irregulares del lado derecho puede ser la prolongación de la barrera metálica

separadora central, respectivamente. La solución propuesta en ambos casos es la eliminación de dichos accesos, misma que se puede lograr mediante la colocación de barreras metálicas o de concreto.

La medida de mejoramiento se debe aplicar a los 352 puntos a lo largo de la carretera en los que se reportan accesos irregulares del lado derecho de la vía, así como a los 75 casos de retornos o accesos irregulares sobre la faja separadora central.

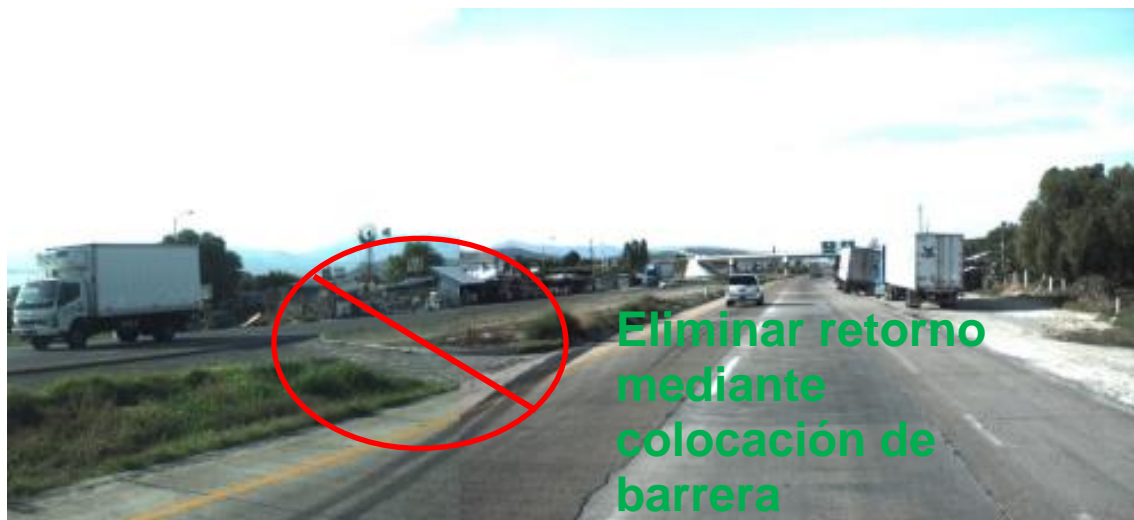
Figura 5.20 La medida de mejoramiento en los casos de accesos irregulares en la faja separadora central puede ser la colocación de la barrera metálica o de concreto
