Instituto
Mexicano del
Transporte

INFORME DE INVESTIGACIÓN

PROYECTO No. IE 14/10
EVALUACIÓN SUPERFICIAL Y ESTRUCTURAL DEL PAVIMENTO DE CONCRETO
HIDRÁULICO DEL LIBRAMIENTO NORESTE DE QUERÉTARO.

Sanfandila. Qro., septiembre de 2011

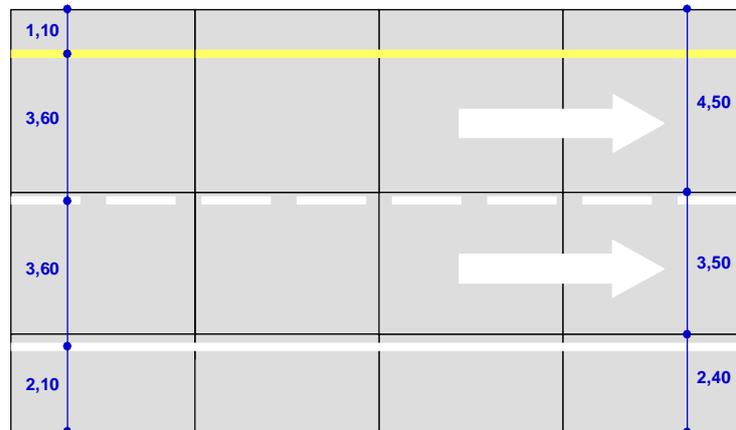
En el tramo comprendido entre los km 27+750 . 37+000 con dirección a la Ciudad de México, el arreglo geométrico del pavimento corresponde al señalado en la Figura 3. Dicha disposición entre juntas es un factor agravante del proceso de deterioro en este tramo debido a que las cargas de los vehículos pesados inciden directamente en la junta longitudinal.

Figura 3. Sección transversal del libramiento noreste de Querétaro del km 27+750 al km 37+000 con dirección a la Ciudad de México (cotas en metros).

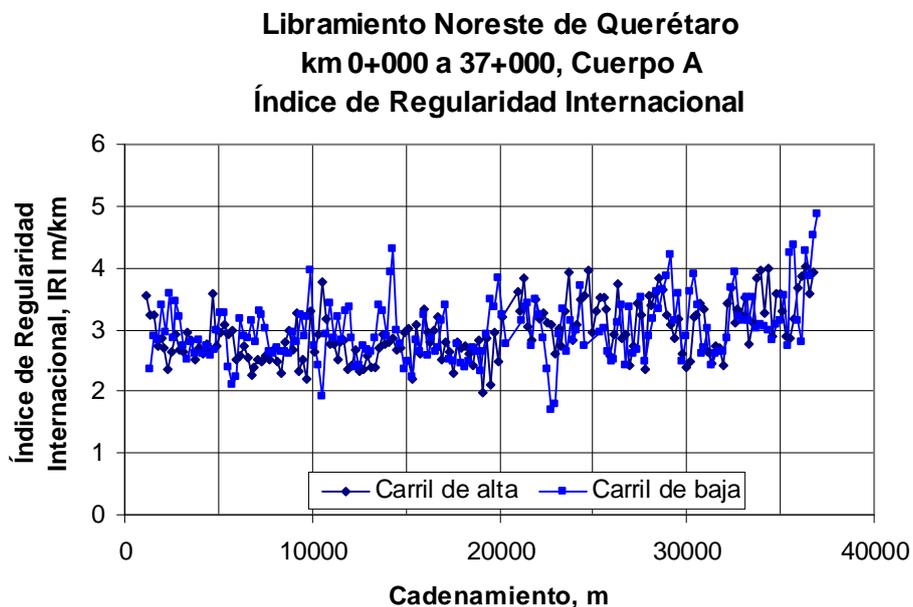
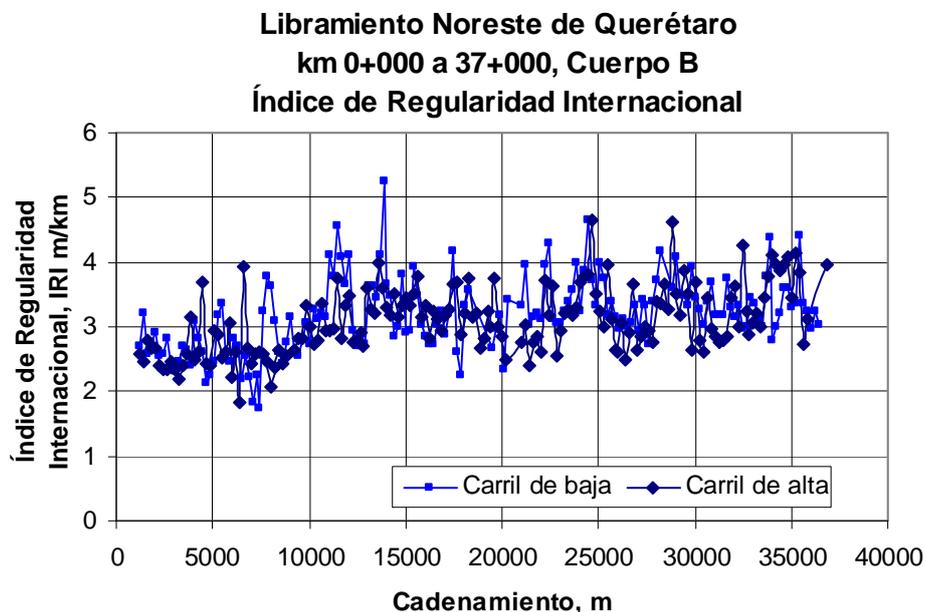
En las Figuras 8 y 9 se presentan los valores de Índice de Regularidad Internacional para ambos cuerpos del libramiento Noreste, se observa que los valores se encontraban entre 3,0 y

3,5 m/km en todos los carriles de circulación, encontrándose valores mayores entre los cadenamientos 20+000 y 36+500 para ambos cuerpos.

Figura 8. Evolución del Índice de Regularidad Internacional en el cuerpo A, libramiento noreste de Querétaro (2005).

Figura 9. Evolución del Índice de Regularidad Internacional en el cuerpo B, libramiento noreste de Querétaro (2005).

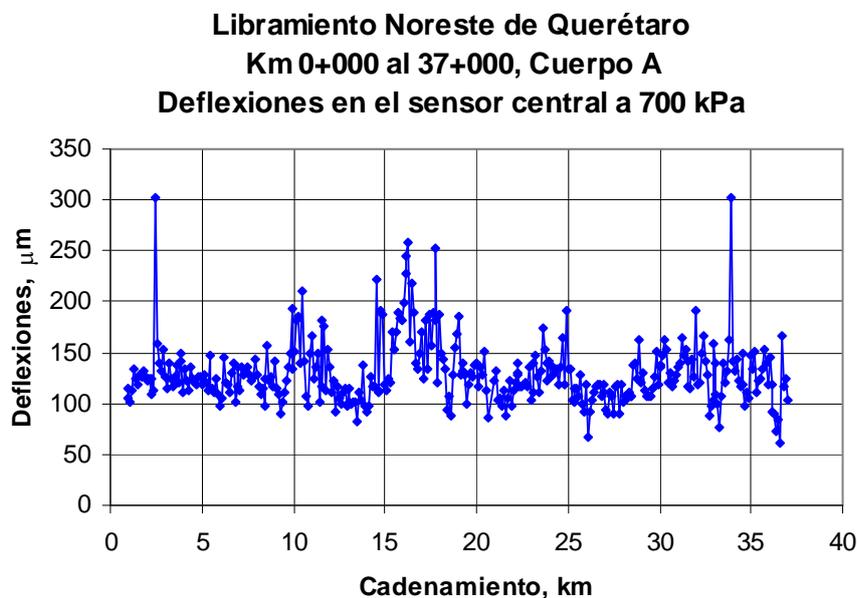
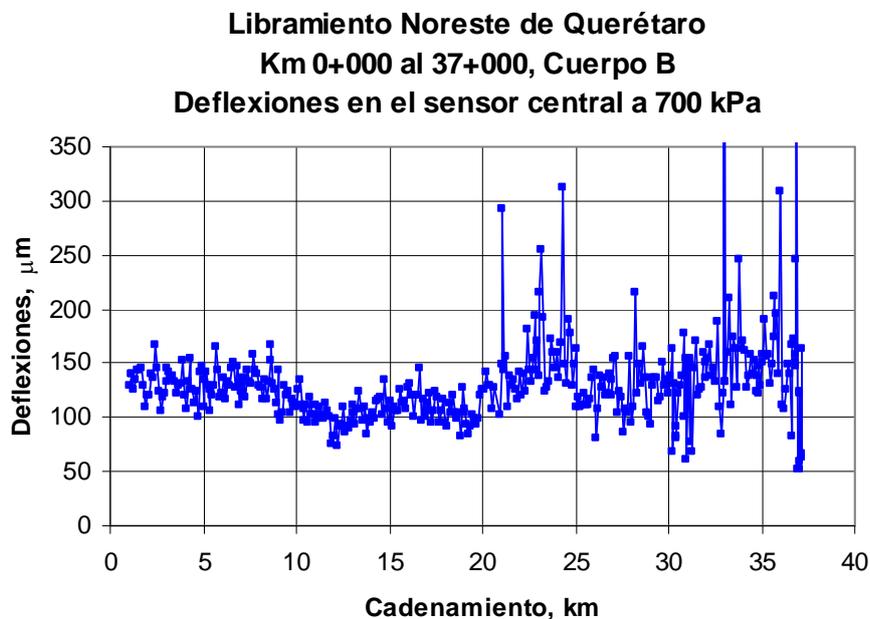
En las Figuras 10 y 11 se presentan los resultados de deflexiones obtenidas para el sensor central del pavimento de concreto (2005), los valores se encuentran en términos generales entre 100 y 150 micras, es necesario señalar que el nivel de agrietamiento y de rotura de losas era mayor en el cuerpo B, principalmente entre el km 20+000 y el km 36+500.

Figura 10. Evolución de las deflexiones en el sensor central en el cuerpo A, libramiento noreste de Querétaro (2005).

Figura 11. Evolución de las deflexiones en el sensor central cuerpo B, libramiento noreste de Querétaro (2005).

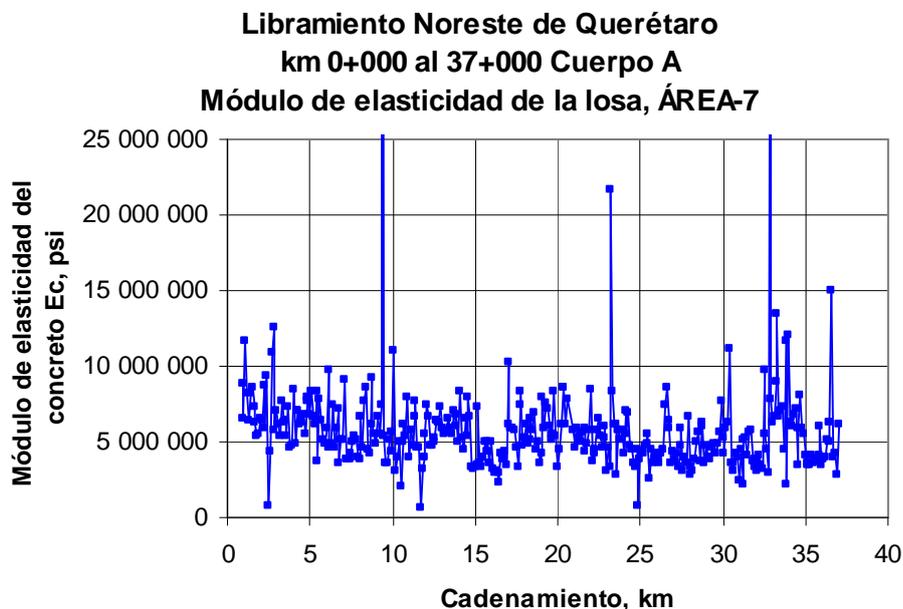
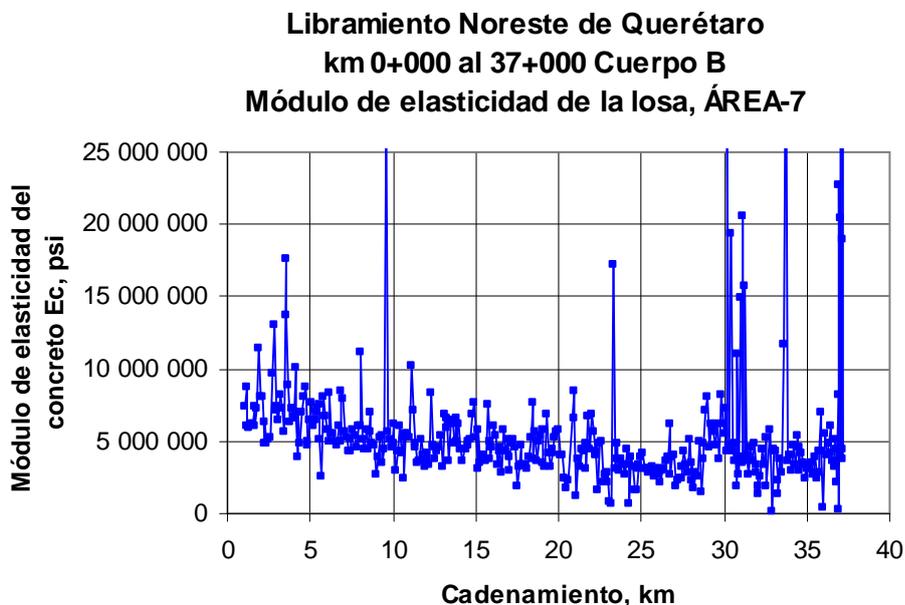
En las Figuras 12 y 13 se presenta la evolución del módulo de elasticidad del concreto, E_c , para el libramiento noreste de Querétaro, los módulos fueron retrocalculados utilizando ÁREA-7 del FHWA. Se observa la variación de los módulos encontrándose los valores más bajos en el cuerpo B entre el km 20+000 y el km 36+500.

Figura 12. Retrocálculo de los módulos de elasticidad del concreto (ÁREA-7 FHWA) cuerpo A, libramiento noreste de Querétaro (2005).

Figura 13. Retrocálculo de los módulos de elasticidad del concreto (ÁREA-7 FHWA) cuerpo B, libramiento noreste de Querétaro (2005).

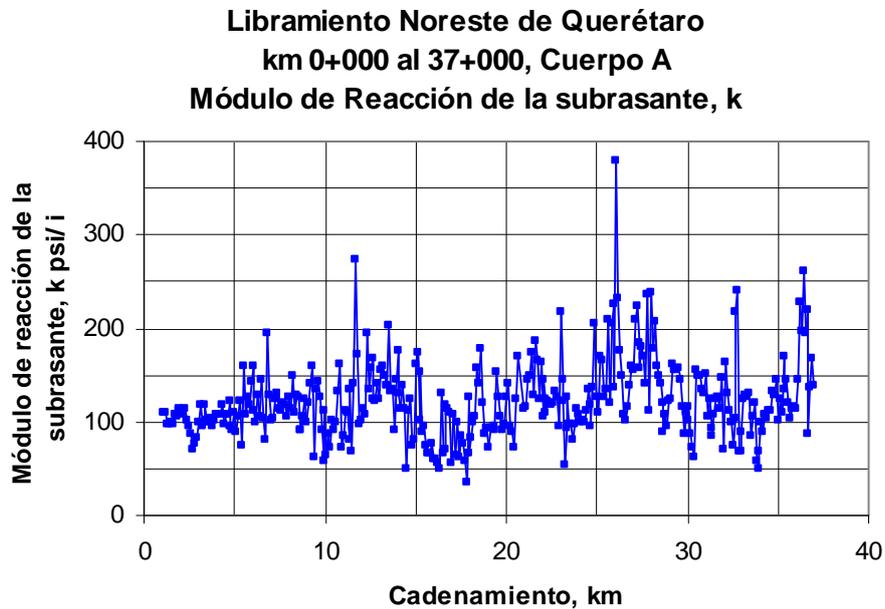
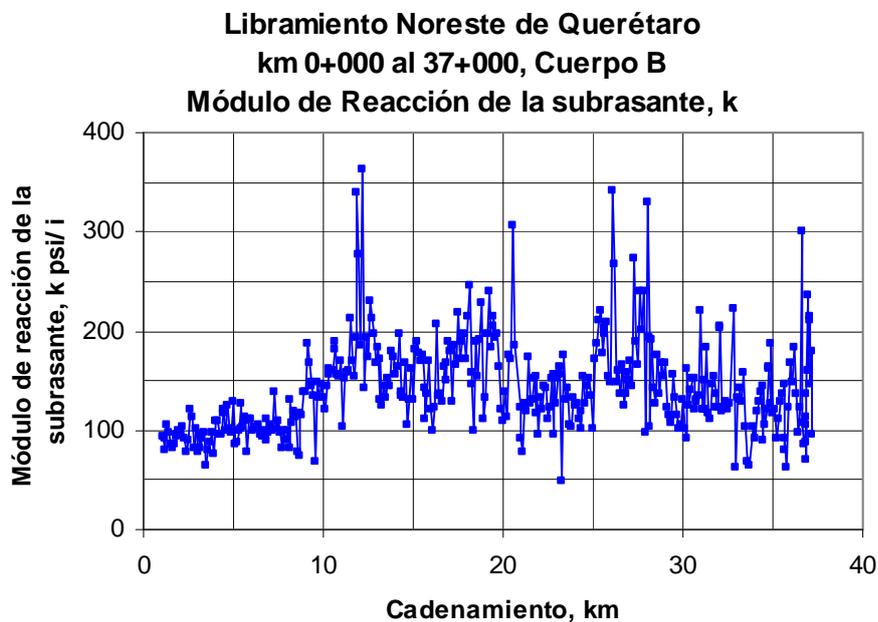
En las Figuras 16 y 17 se presentan los módulos de reacción de la subrasante retrocalculados con ÁREA-7 (FHWA) se presentan valores que varían entre 100 y 200 pci (libras por pulgada cúbica).

Figura 16. Variación del módulo de reacción de la subrasante, k, cuerpo A, libramiento noreste de Querétaro (ÁREA-7, FHWA).

Figura 17. Variación del módulo de reacción de la subrasante, k, cuerpo B, libramiento noreste de Querétaro (ÁREA-7, FHWA).

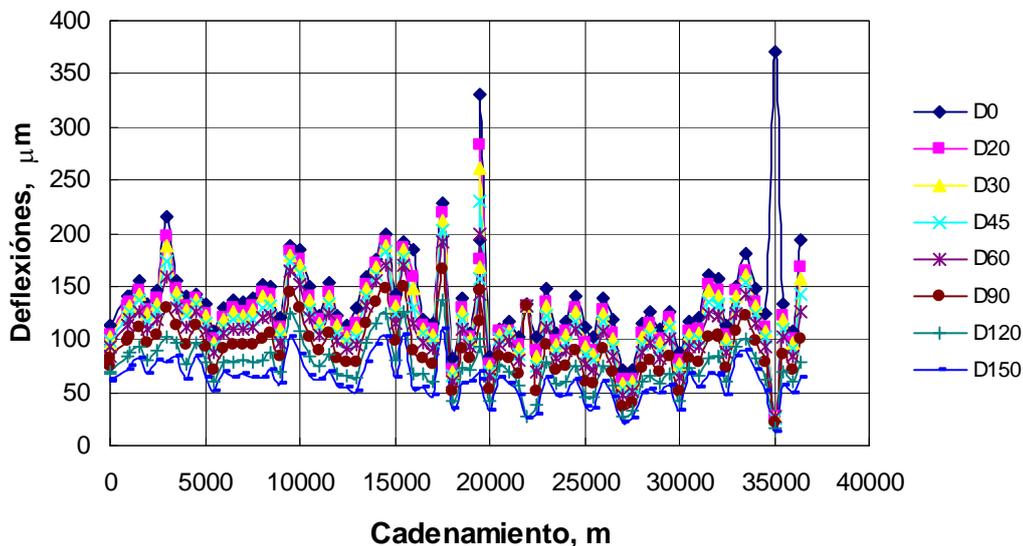
En la Figura 20 se presentan las deflexiones para los diferentes sensores utilizados, observando que los valores van en general desde 140 micras (promedio) para sensor central hasta valores de 60 micras (promedio) en el sensor más alejado (D_{150}).

Figura 20. Deflexiones obtenidas con el Deflectómetro de Impacto, para los geófonos utilizados.

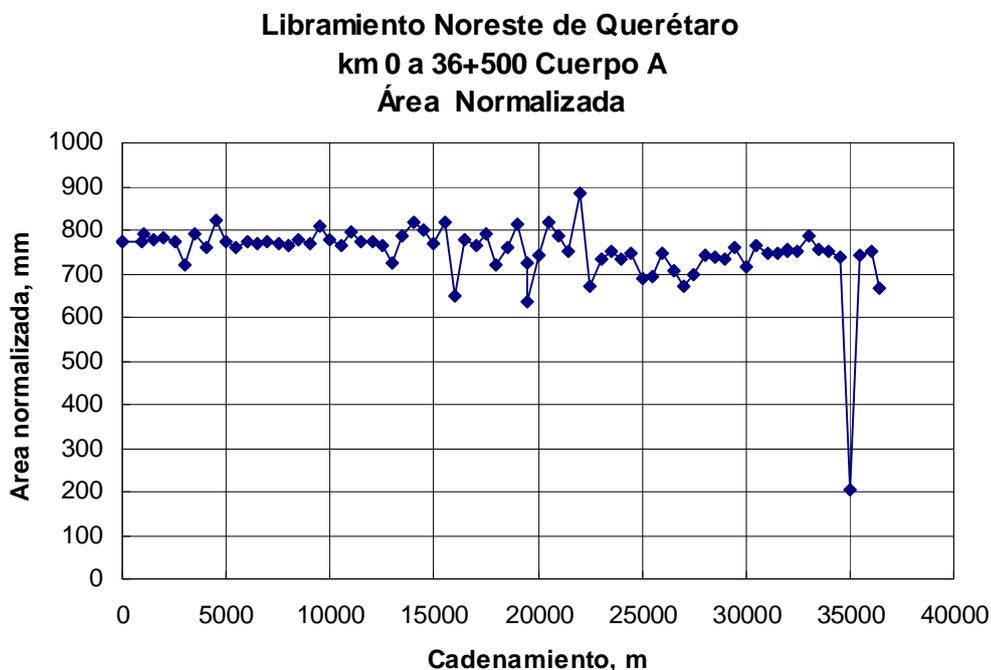
La Figura 21 presenta la variación de las áreas de las cuencas obtenidas en las mediciones realizadas con deflectómetro de impacto en el carril de baja velocidad del cadenamiento 0+ 000 al 36 + 500. Los valores oscilan alrededor de 750 mm.

Figura 21. Evolución de las áreas de las cuencas y normalizadas en el cuerpo A, libramiento noreste de Querétaro.

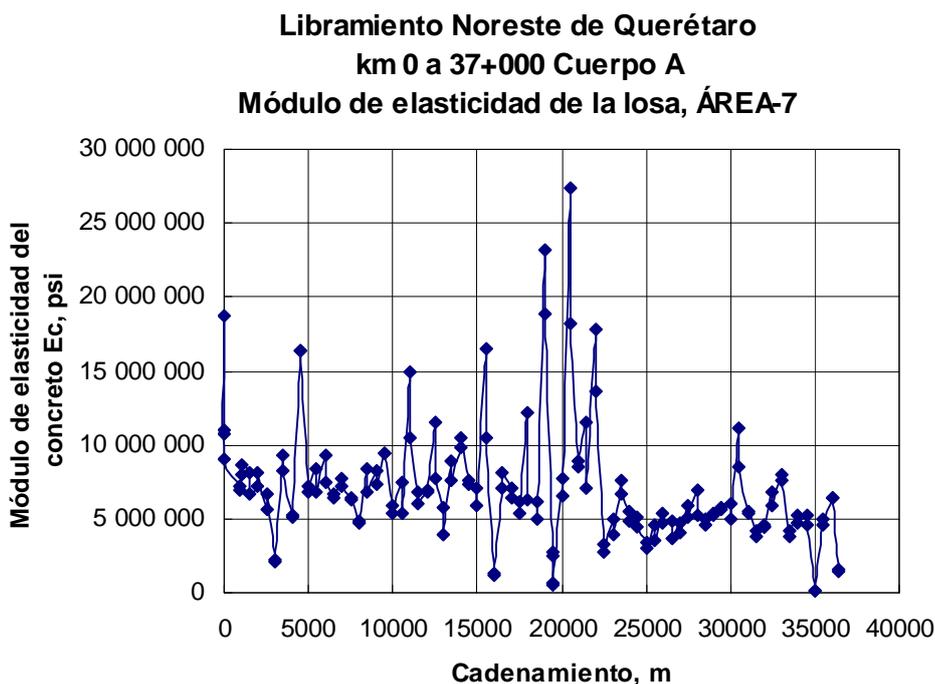
En la Figura 22 se observa la evolución de los módulos de elasticidad **E_c** para la losa de concreto los cuales fueron obtenidos por medio de retrocálculo utilizando **ÁREA-7** de la FHWA, los datos utilizados corresponden a una longitud de losa de 4,5 m, ancho de losa de 3,5 m y un espesor de losa de concreto de 28 cm; las cargas contempladas en el análisis corresponden a las aplicadas para generar las deflexiones en el pavimento. También se obtuvieron los valores del módulo de reacción de la subrasante **k** que corresponden a la reacción del sistema pavimento-terreno de cimentación, este parámetro se muestra en la Figura 23.

Figura 22. Evolución de los módulos de elasticidad, Ec, para la losa de concreto en el cuerpo A, libramiento noreste de Querétaro (ÁREA-7, FHWA).

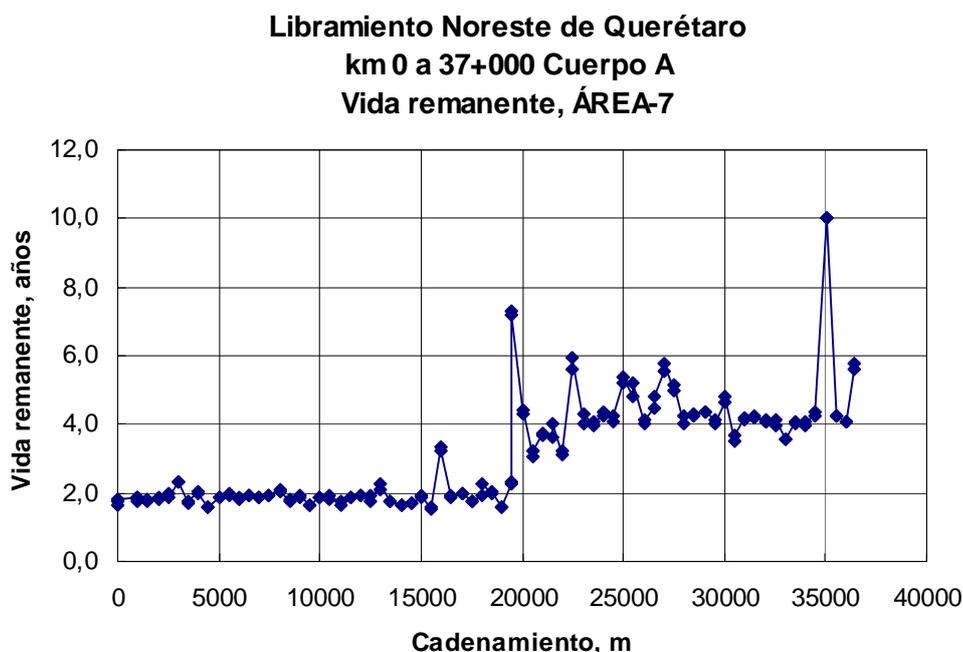
La Figura 24 presenta la evolución de la vida remanente teórica obtenida para el cuerpo A en el libramiento noreste de Querétaro. Es necesario señalar que la vida remanente obtenida fue utilizando las expresiones indicadas en la guía de diseño de pavimentos AASHTO para el caso de pavimentos rígidos. Se consideraron valores que corresponden a un pavimento ya en operación y en el cual el tránsito es intenso (TDPa de 11953), compuestos por 41,3 % de automóviles, 4 % de autobuses y 54,7 % de vehículos de carga, esta información es obtenida de la Dirección General de Servicios Técnicos en Datos Viales 2010 y corresponde al aforo efectuado en la caseta de cobro que se ubica en el km 20+200. En el libramiento el tránsito pesado desde hace algunos años es superior al 50 % del total, además hay que recordar que los estudios efectuados en carreteras federales indican que un porcentaje importante de dichos vehículos pesados van excedidos en pesos y dimensiones lo cual es una razón adicional para que en un momento dado se acelere el deterioro del pavimento en estudio.

Figura 24. Evolución de la vida remanente en años en el pavimento de concreto en el Cuerpo A.

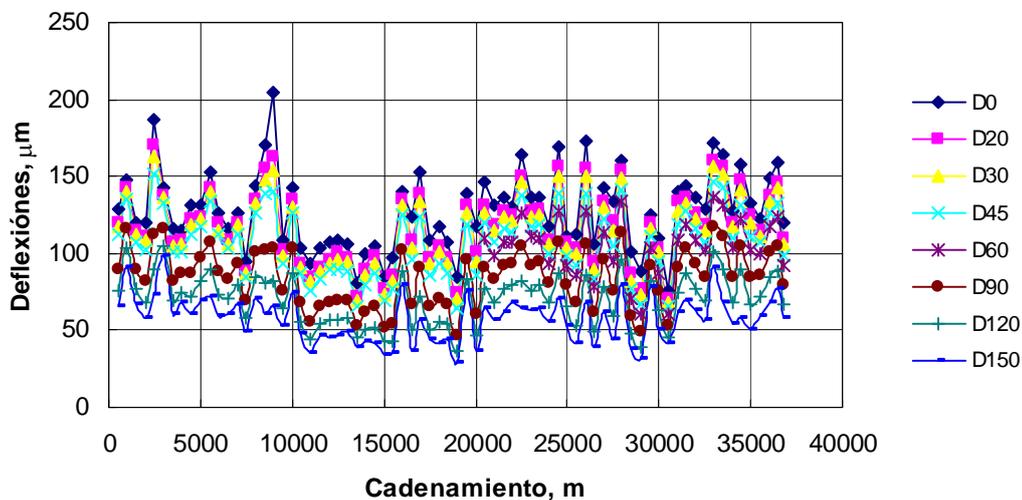
En la Figura 26 se presentan las deflexiones para los diferentes sensores utilizados, observando que los valores van en general desde 150 micras para sensor central hasta valores de 45 micras (promedio) en el sensor más alejado (D_{150}).

Figura 26. Deflexiones obtenidas con el Deflectómetro de Impacto, para los geófonos utilizados.

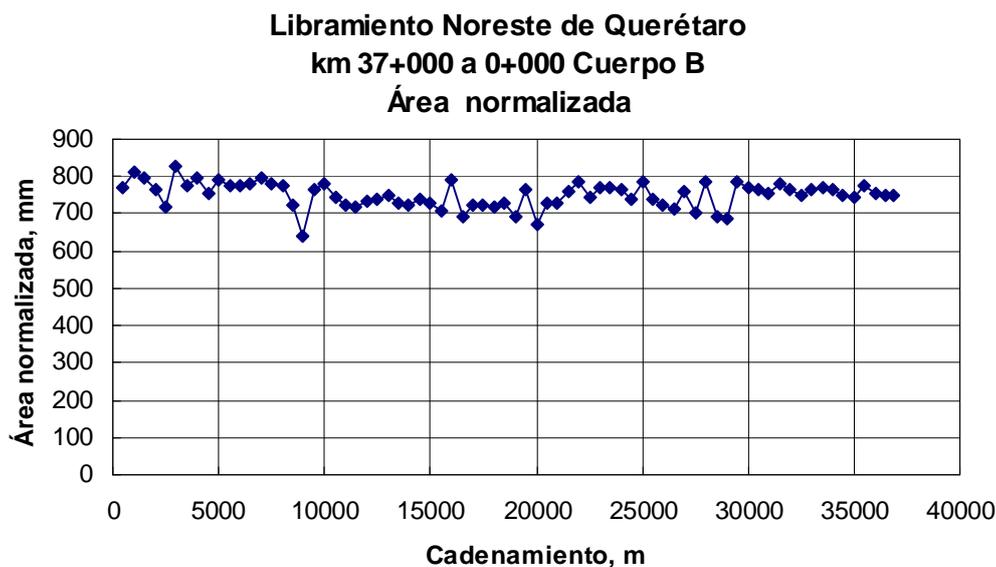
La Figura 27 presenta la variación de las áreas de las cuencas obtenidas en las mediciones realizadas con deflectómetro de impacto en el carril de baja velocidad del cadenamiento 37+000 al 0+000. Los valores se encuentran alrededor de 750 mm.

Figura 27. Evolución de las áreas de las cuencas y normalizadas en el cuerpo B, libramiento noreste de Querétaro.

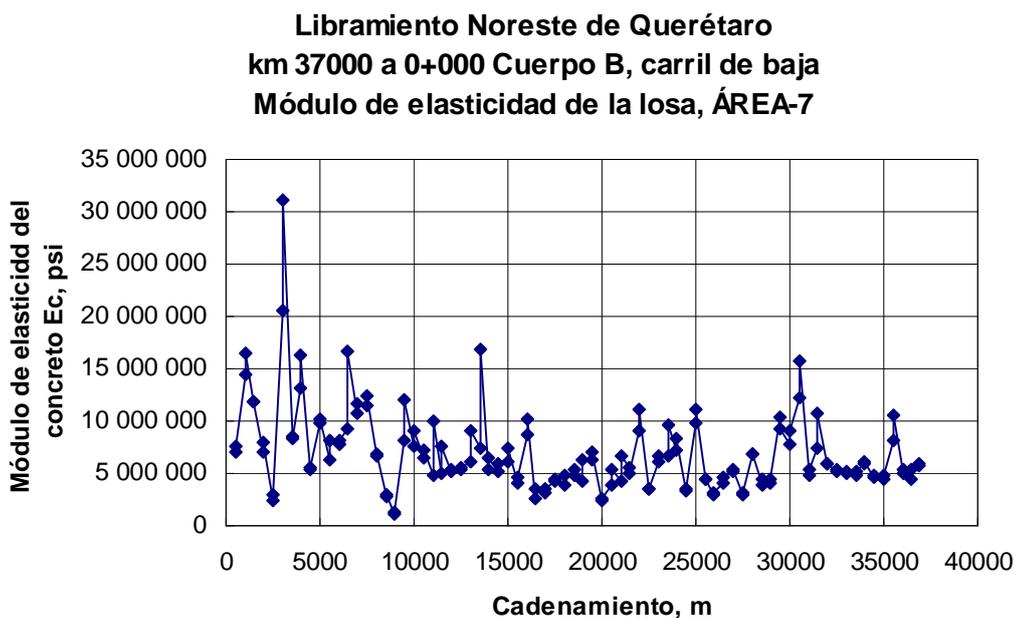
En la Figura 28 se observa la evolución de los módulos de elasticidad **E_c** para la losa de concreto obtenidos por medio de retrocálculo utilizando ÁREA-7 de la FHWA, los datos utilizados corresponden a longitud de losa de 4,5 m, ancho de losa de 3,5 m y un espesor de losa de concreto de 28 cm; las cargas contempladas en el análisis corresponden a las aplicadas para generar las deflexiones en el pavimento; los valores de módulos de elasticidad retrocalculados corresponden a valores alrededor de los 5 000 000 psi aunque se tienen valores superiores para el tramo comprendido entre el km 0+000 y 20+000. También se obtuvieron los valores del módulo de reacción de la subrasante **k** que corresponden a la reacción del sistema pavimento-terreno de cimentación los cuales se presentan en la Figura 29. Se observa un mejor comportamiento en el tramo comprendido entre el cadenamiento 0+000 y el 20+000 donde los valores van desde 100 pci (psi/i) hasta prácticamente 200 pci. En el caso del tramo del km 37+000 al 20+000 se tienen valores de módulo de reacción de la subrasante de aproximadamente 100 pci, esto es aún cuando se observó que existe un número importante de losas de concreto que fueron reemplazadas.

Figura 28. Evolución de los módulos de elasticidad, E_c , para la losa de concreto en el cuerpo B, libramiento noreste de Querétaro (ÁREA-7, FHWA).

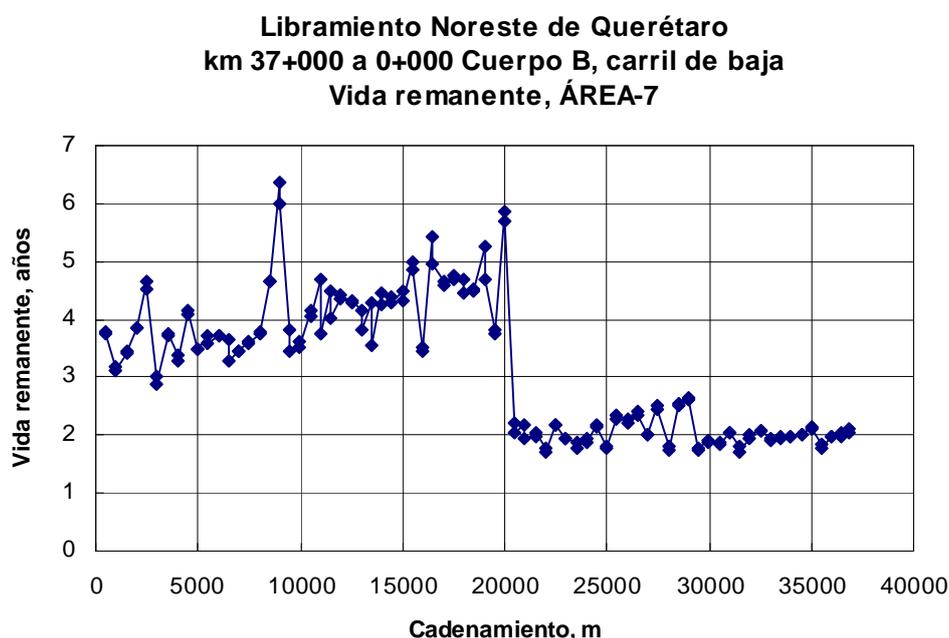
La Figura 30 presenta la evolución de la vida remanente teórica obtenida para el cuerpo B en el libramiento noreste de Querétaro. El tiempo de vida estimado es considerando parámetros para

un pavimento en operación y tomando en cuenta que sobre de él ha pasado un tránsito que incluso no fue considerado en su inicio.

Es necesario señalar que las disposiciones emitidas por el gobierno del estado de Querétaro en cuanto a la prohibición del paso de vehículos pesados por la ciudad (año 2000-2001) propició que dicho tránsito circulara por el libramiento acumulándose los 40×10^6 ejes equivalentes para los que fue diseñado originalmente. En la actualidad se ha rebasado el tránsito con mucho y la vida remanente que se muestra es la que teóricamente se espera de acuerdo a la evaluación efectuada con Deflectómetro de Impacto.

Figura 30. Evolución de la vida remanente en años en el pavimento de concreto en el Cuerpo B.

En los últimos años hubo un programa de trabajo intenso de reposición de losas de concreto con el fin de mantener en operación el tramo del km 37+000 al 20+000 del cuerpo B, esto es en el sentido de San Luis Potosí hacia la ciudad de México, aún y con eso se obtiene una vida remanente de tan sólo 2 años.

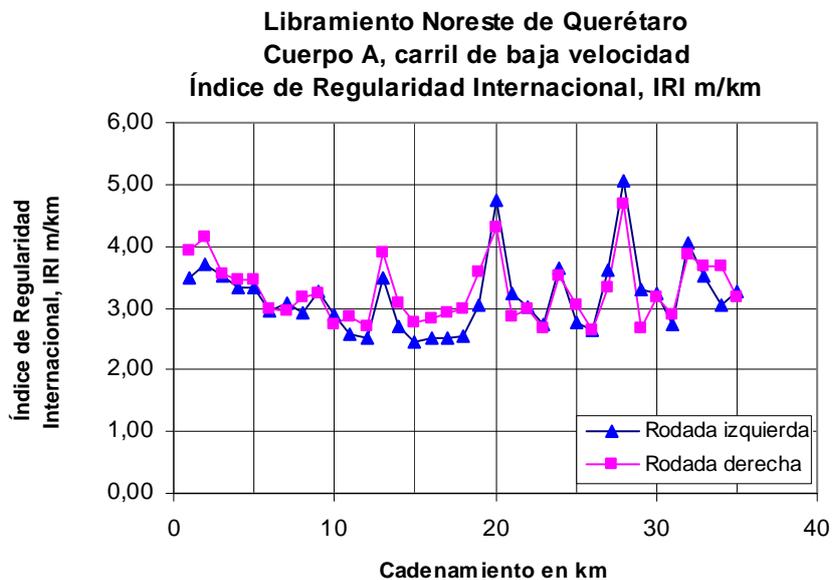
Figura 46 Evolución de la evaluación superficial del libramiento Noreste de Querétaro, del km 0+000 al 36+000, cuerpo A carril de baja velocidad.

En las Figuras 46 y 47 se observa la variación del Índice de Regularidad Internacional para el cuerpo A, es evidente una mejor condición superficial del pavimento en ambos carriles hasta el km 20+000 (caseta de cobro) en comparación con los resultados que se obtuvieron para los cadenamientos después de la caseta y hasta el final del libramiento obteniéndose valores hasta de 4.0 m/km.

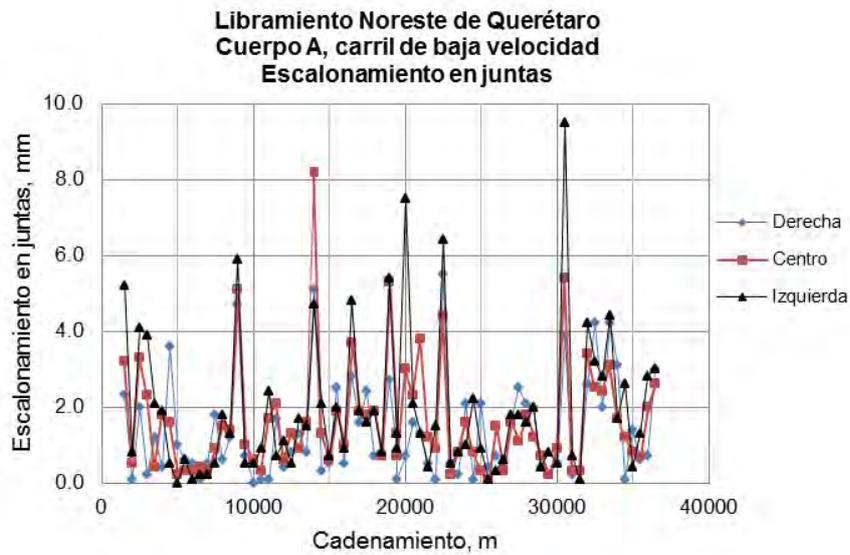
Figura 50 Evolución del escalonamiento en juntas, libramiento Noreste de Querétaro del km 0+000 al 36+000, cuerpo A carril de baja velocidad.

Las mediciones del escalonamiento en el pavimento de concreto hidráulico se realizaron a cada 500 m en los carriles de baja velocidad en ambas direcciones. Dichas determinaciones se realizaron con el equipo %Dipstick+ con el cual se obtienen lecturas antes y después de la losa en análisis, la diferencia entre ellas es el escalonamiento, el cual en la mayoría de los casos está por arriba de 2 mm, tomando en cuenta las condiciones del libramiento se espera que el escalonamiento aumente con el tiempo. Es necesario señalar que las mediciones se realizaron a cada 500 m.
