# **Viaducto de arcos de Progreso, Yucatán: primera obra de concreto construida con acero inoxidable**

**Publicación Técnica No. 510  
Sanfandila, Qro., 2018**

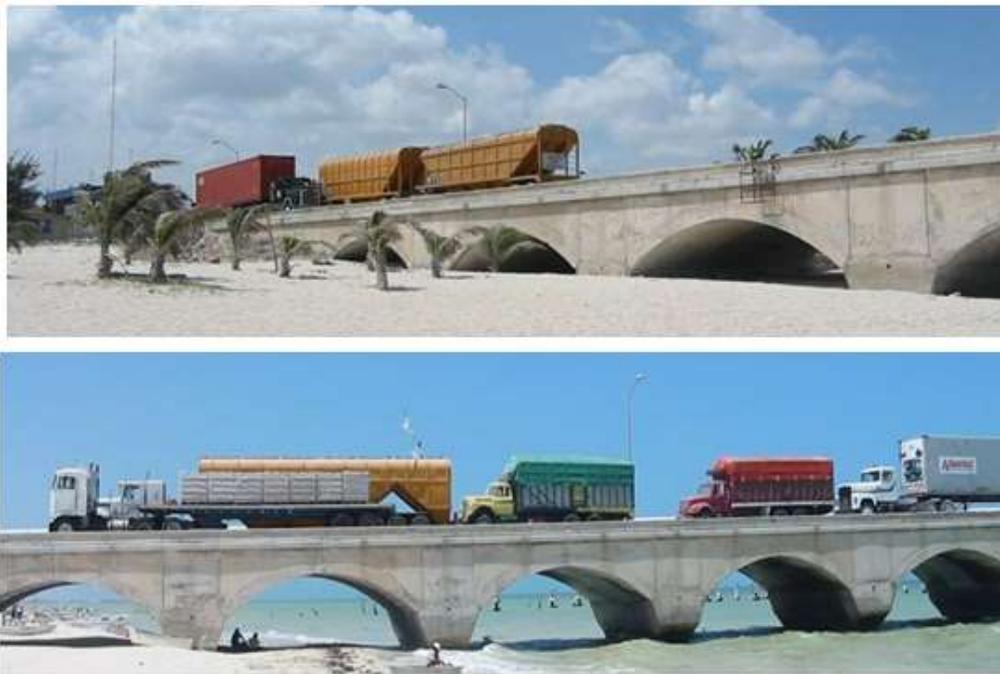
En la actualidad, estas cargas de diseño ya se alcanzaron, al pasar sobre los arcos del viaducto vehículos pesados cargados con granos y agregados (con pesos de entre 60 y 75 toneladas, figura 1.1). Cabe aclarar que estos vehículos pesados pueden pasar sobre un mismo arco por tener éstos direcciones encontradas: graneleros transitan de sur a norte y vehículos con agregados de piedra transitan de norte a sur.

Figura 1.1 Cargas que transitan por el viaducto de arcos durante 2004 y 2005

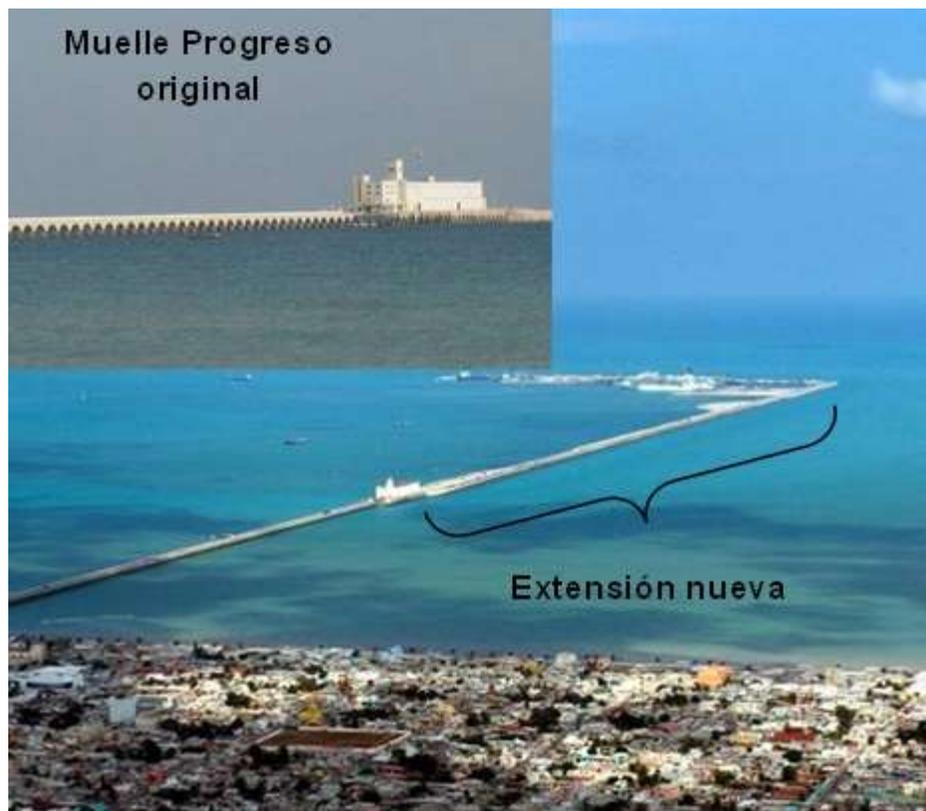
Por otro lado, el muelle ha sufrido una considerable sobrecarga en los últimos 20 años, amén de los problemas de corrosión. Esto se debe a que, a finales de los años ochenta, el puerto se extendió 4.5 km, lo cual incrementó las cargas casi diez veces su valor original (figura 3.1).

**Figura 3.1 Vista aérea del muelle Progreso actual**

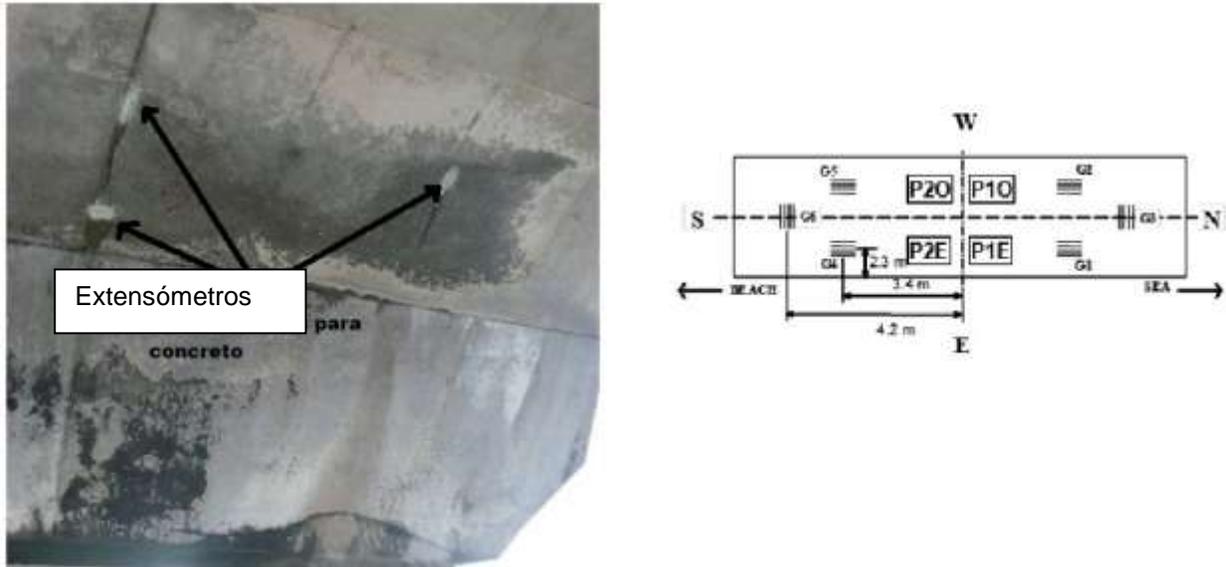
La figura 3.3 muestra la instrumentación típica usada con extensómetros pegados directamente sobre la superficie del arco estudiado. Los extensómetros usados fueron de 120 mm de longitud con una resistencia eléctrica de 120  $\Omega$  y se conectaron a un sistema de adquisición de datos vía un sistema acondicionador enlazado a una computadora portátil. Las cargas verticales fueron aplicadas mediante los ejes traseros de un vehículo cargado y pesado tipo tráiler con plana.

**Figura 3.3 Posiciones de instrumentación de los extensómetros**

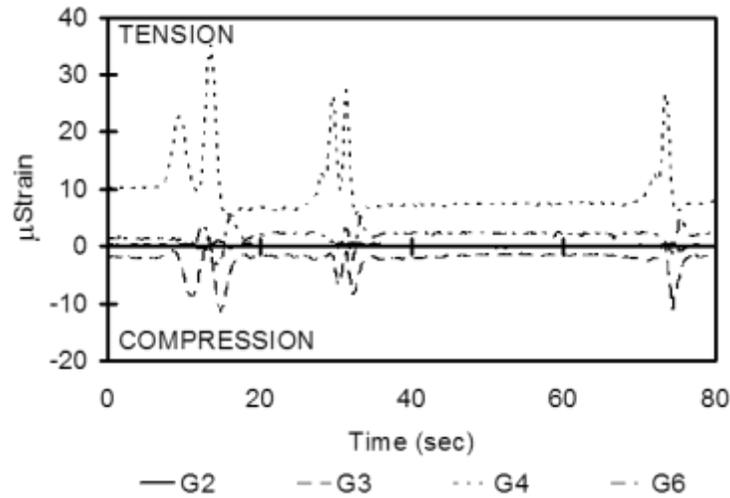
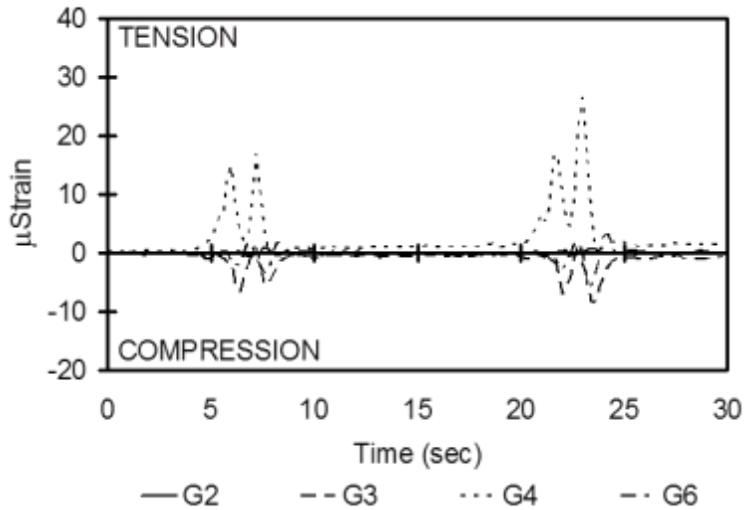
Después de ejecutar las pruebas de carga controlada (estática y dinámica), el muelle se abrió a la circulación y el sistema de adquisición de datos continuó trabajando con cargas de vehículos en ambas direcciones y frecuencias al azar. La figura 3.6 muestra un conjunto de datos adquiridos durante esas pruebas. La figura 3.6a muestra las respuestas en deformación en los arcos instrumentados al pasar dos vehículos independientes. La figura 3.6b muestra la respuesta en deformación de un vehículo parado sobre la zona instrumentada en el arco en el carril oeste y otros tres vehículos pasando al azar en el carril este.

**Figura 3.6 Resultado típico de deformación vs tiempo, obtenido de dos pruebas dinámicas de carga al azar: (a) muestra la respuesta en deformación en los arcos instrumentados al pasar dos vehículos independientes; (b) muestra la respuesta en deformación de un vehículo parado sobre la zona instrumentada en el arco en el carril oeste y otros tres vehículos pasando al azar en el carril este**
