# MONITOREO Y EVALUACIÓN ESTRUCTURAL EN TIEMPO REAL DEL PUENTE RÍO PAPALOAPAN

**Publicación Técnica No. 592**  
**Sanfandila, Qro, 2020**

Esta investigación es el producto final del proyecto de investigación interna EI 03/18 “Monitoreo y evaluación estructural en tiempo real del puente Río Papaloapan”.

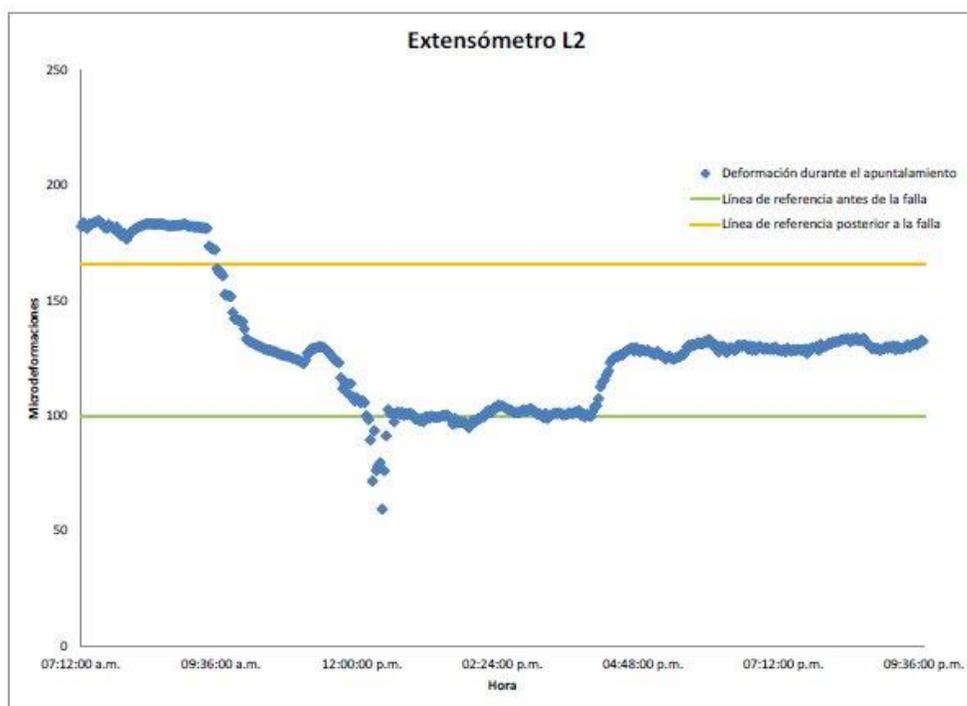
Figura 1.9 Deformaciones medidas por el sensor L2 durante la instalación del puntal.

Dentro de las actividades que el IMT desarrolló durante el proyecto de rehabilitación, fue el monitoreo del puente durante eventos especiales, tales como la instalación del puntal, el destensado y tensado de tirantes, o cualquier actividad que alterara la condición del puente. De esta manera, se monitorearon las tensiones de los tirantes y las deformaciones de los sensores contiguos al punto donde se instaló el puntal (figuras 1.9 y 1.10).

el de baja velocidad para limitar al máximo las cargas en los tirantes sobrecargados. Al mismo tiempo, se sugirió limitar la velocidad de circulación sobre el puente para reducir cargas dinámicas. Finalmente, se sugirió instalar un sistema de soporte por debajo del anclaje inferior del tirante 1 que falló, para recuperar en lo posible la pérdida del tirante y aliviar los tirantes contiguos. Esta sugerencia llevó a instalar un puntal temporal de soporte, antes de rehabilitar el tirante (figura 1.8).

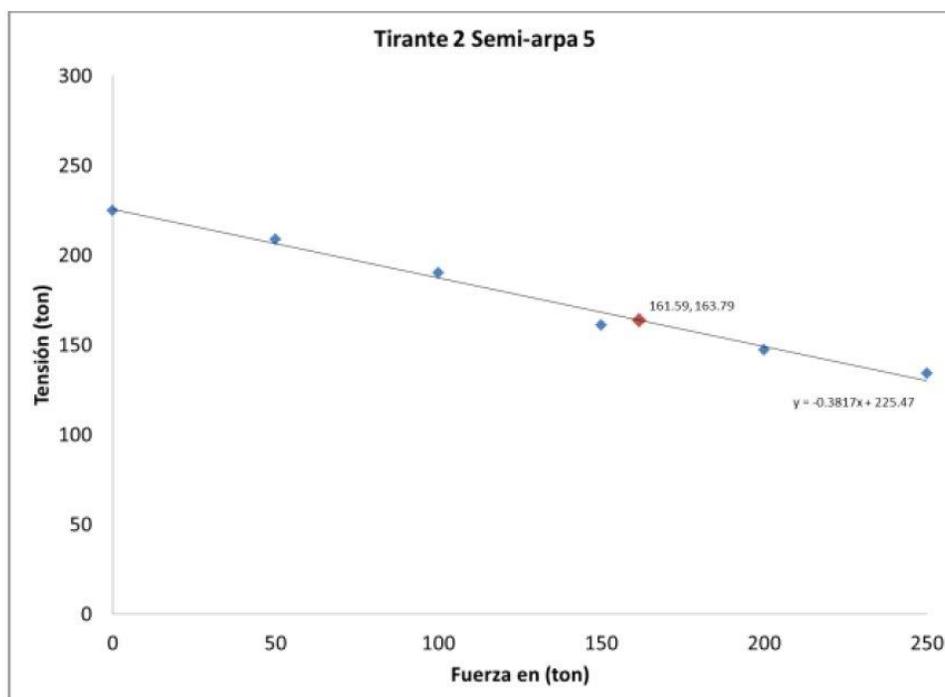
Figura 1.10 Tensiones en el tirante 2, semi-arpa 5 durante la instalación del puntal.

Del monitoreo de las tensiones de los tirantes durante la instalación del puntal, fue posible estimar la carga final que estaba soportando el puntal a través de la correlación lineal de las cargas aplicadas por el gato hidráulico antes de instalar el neopreno y después de que se instaló el neopreno y se liberó el gato. De esta manera, se concluyó que la carga soportada por el puntal era de entre 150 y 160 toneladas.

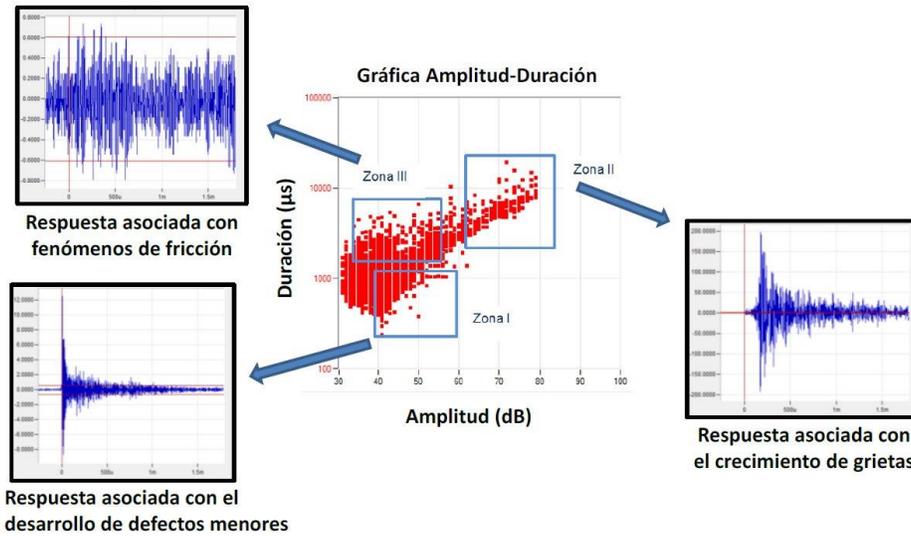
**Figura 1.16 Identificación de respuestas según su origen y zona.**

En general, existen tres tipos de eventos que se registran por emisiones acústicas y las gráficas de amplitud-duración son útiles para clasificarlas de acuerdo a su origen (figura 1.16), respuesta asociada a fenómenos de fricción (zona III), respuesta asociada con el desarrollo de defectos menores (zona I) y respuesta asociada con el crecimiento de grietas (zona II).

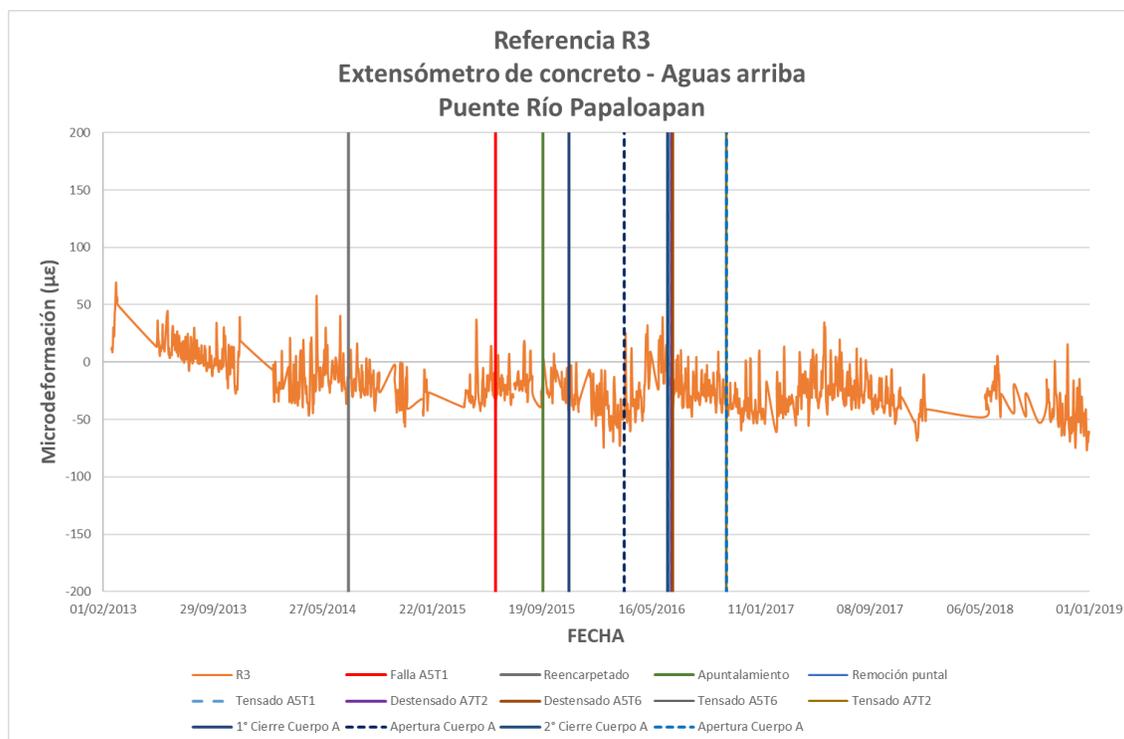
Figura 3.3 Valores de deformación unitaria para el sensor R3.

Como se puede observar en las gráficas de las figuras 3.1 al 3.24 los sensores R2, R4 y R5 que están ubicados en la semi arpa 5 y la semi arpa 6 no regresaron a su valor de referencia después del mantenimiento realizado para reparar el tirante 1 de la semi arpa 5. Lo anterior se debe en parte a que la tensión final del tirante 1 de la semi arpa 5 quedó 20 toneladas por debajo de su valor antes de la falla. La diferencia en la medición de la tensión de este cable es consecuencia de la metodología empleada para determinar la tensión a través de sistemas hidráulicos, la cual debe ser revisada para que los valores de incertidumbre de la medición sean menores. El valor de una tensión menor en el tirante 1 de la semi arpa 5 fue analizado no solo por los valores de deformación finales de los extensómetros mencionados, sino también, como se analizará más adelante, por la redistribución de tensiones en los tirantes aledaños.

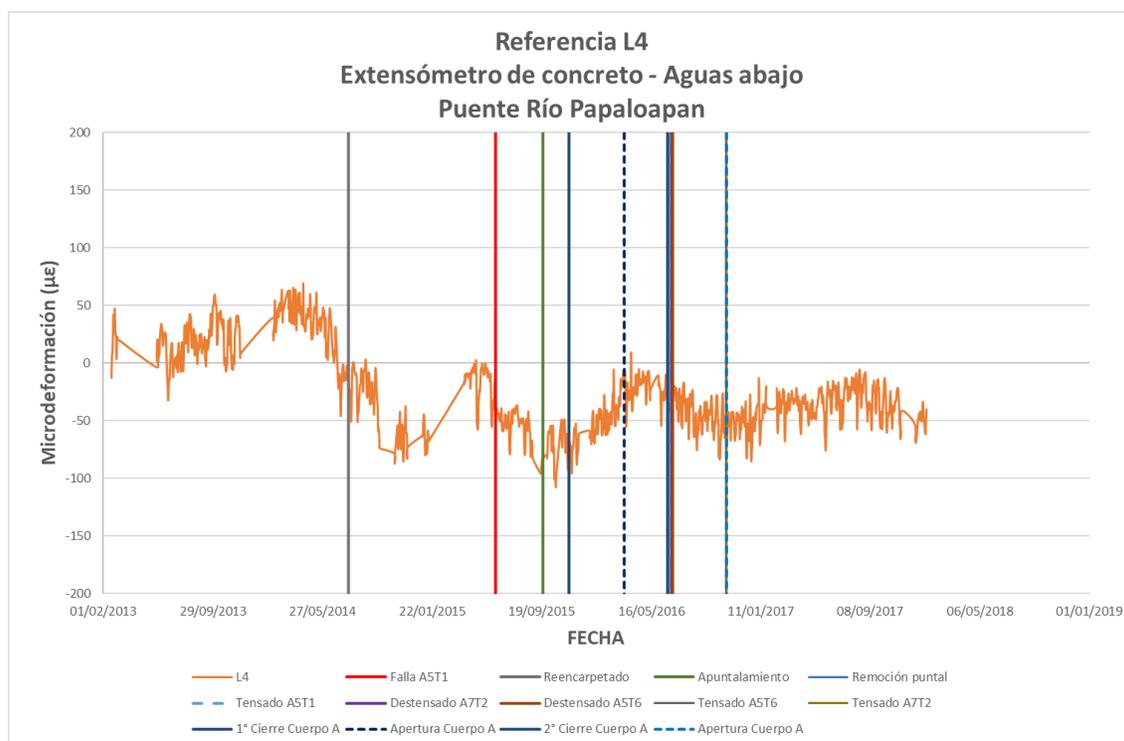
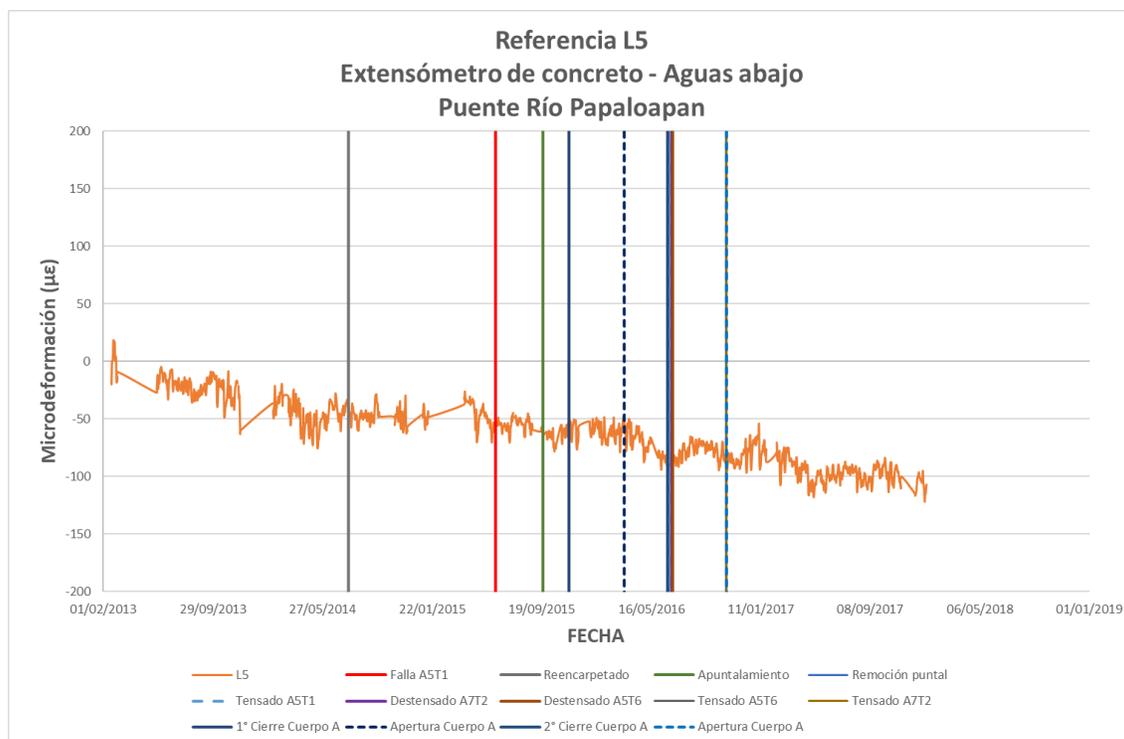
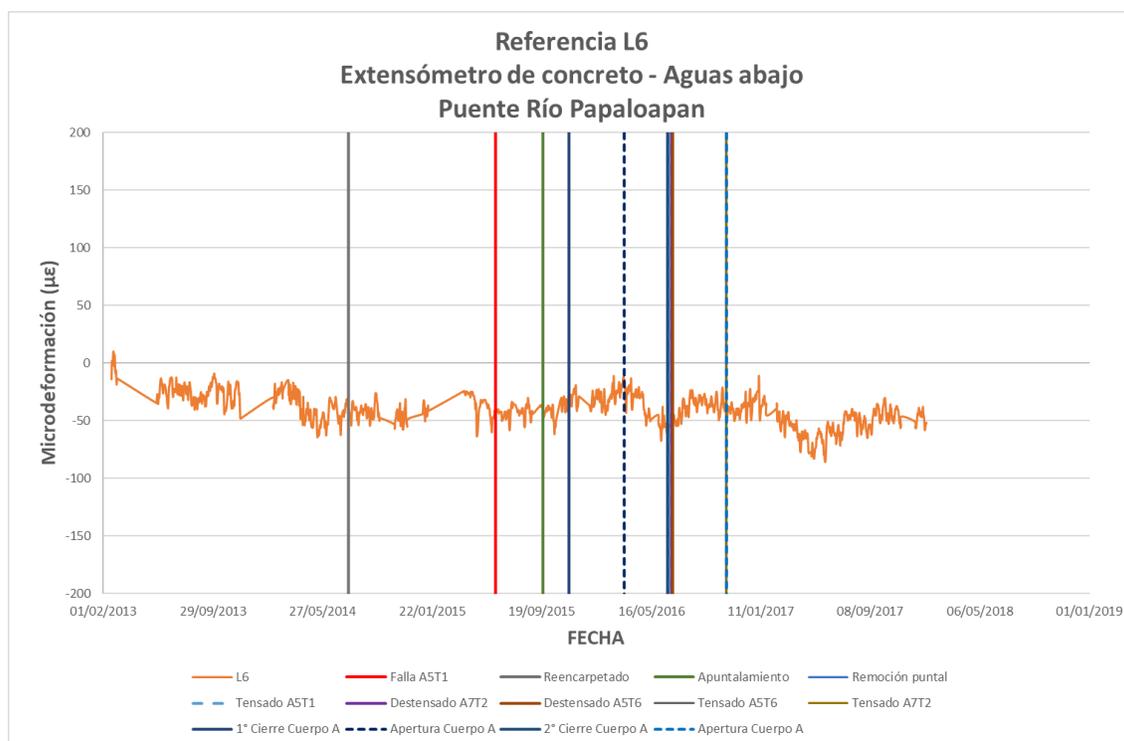
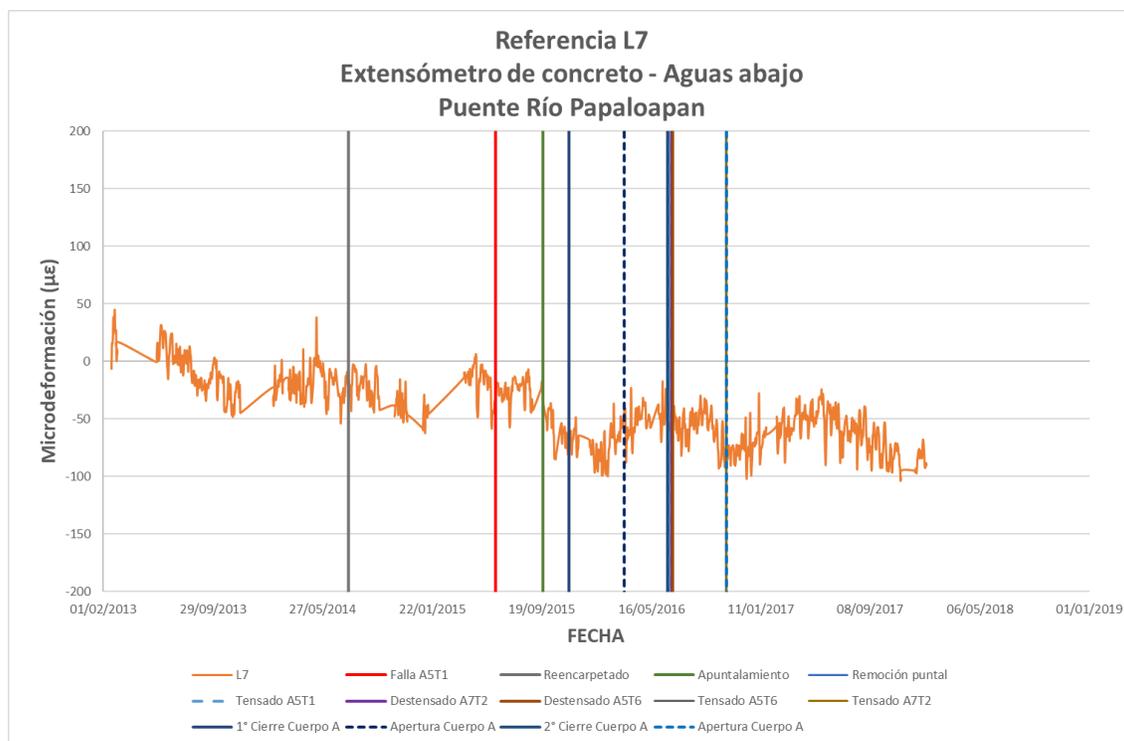
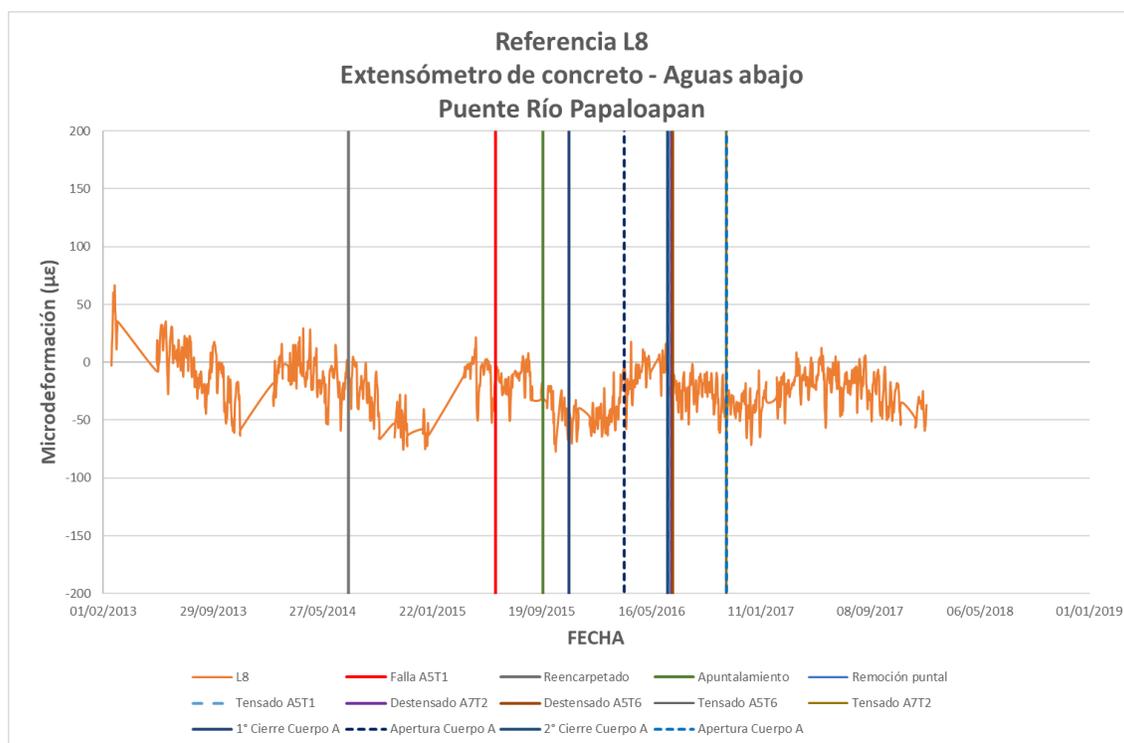
Es necesario el mantenimiento de uno de los canales del sistema de monitoreo, este canal se encuentra ubicado aguas bajo y contiene la información de los sensores de deformación L4, L5, L6, L7 y L8. Debido a la ruptura del cable de fibra óptica no ha sido posible obtener información de estos sensores. El mantenimiento del sistema de este canal está programado para el primer trimestre del año 2019.

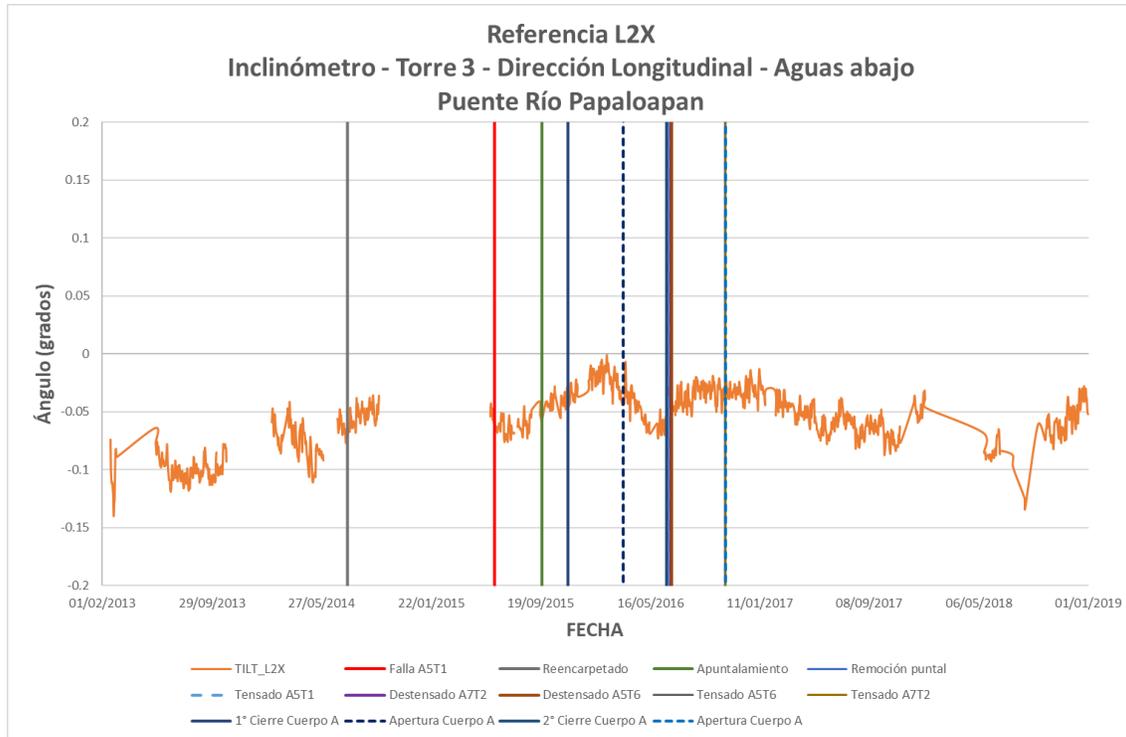
**Figura 3.32 Valores de inclinación en el plano XZ del sensor L2X.**

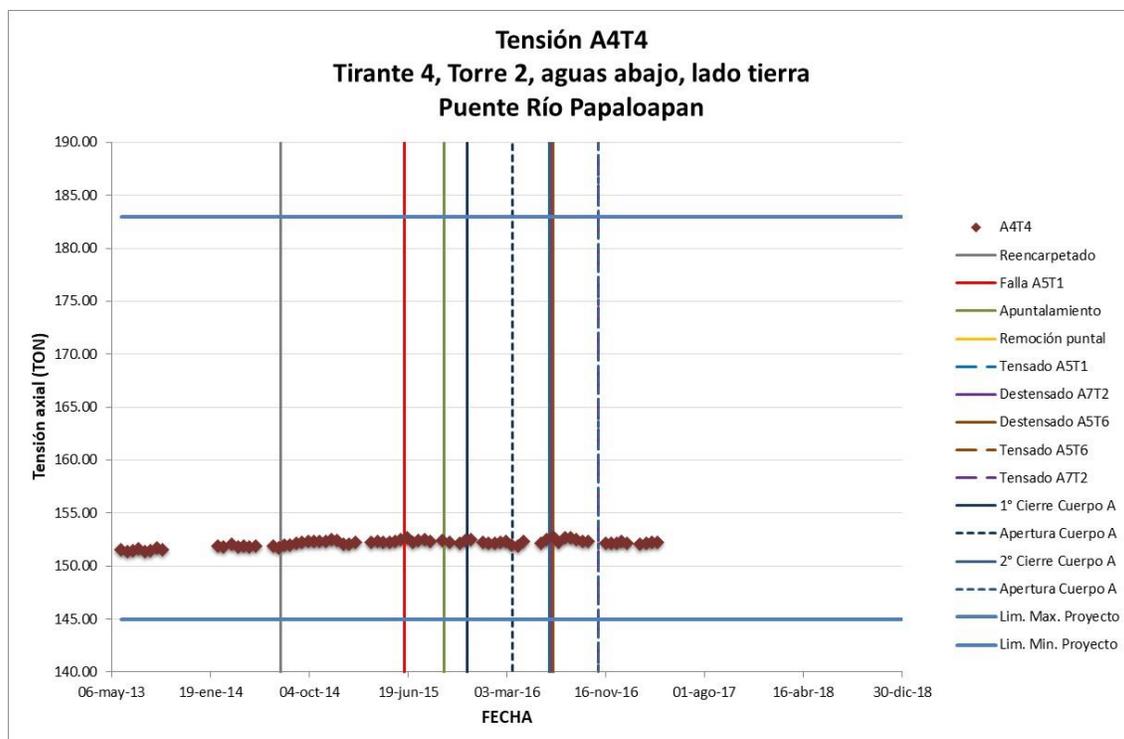
Como puede observarse de los gráficos, las tensiones bajo condiciones de operación normal, después de la falla del tirante 1 de la semi-arpa 5, solo se modificaron en los tirantes 4 de las semi arpas 4, 5 y 6. En el caso de los dos primeros, semi arpa 4 y 5, su carga axial incrementó en promedio 2 y 14 toneladas respectivamente y en el tirante 4 de la semi arpa 6 se registró una pérdida de carga axial de 6 toneladas.

Figura 3.39 Tensión del tirante 4 de la semi arpa 4.

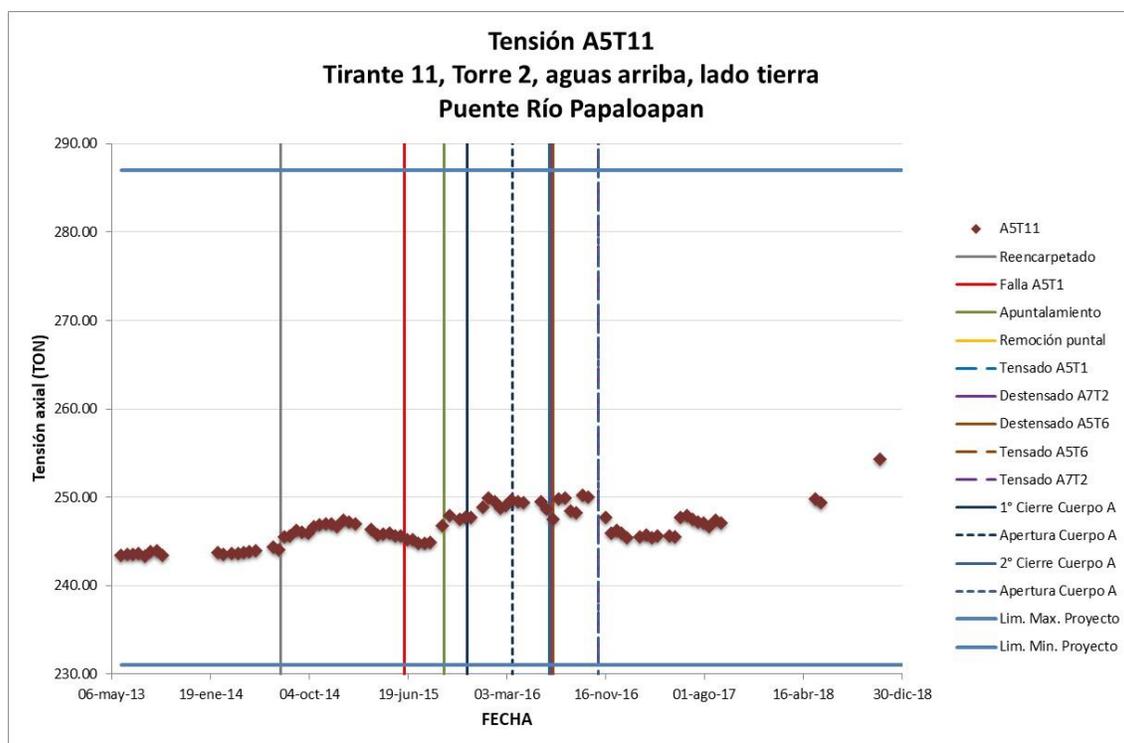
Figura 3.42 Tensión del tirante 11 de la semi arpa 5.

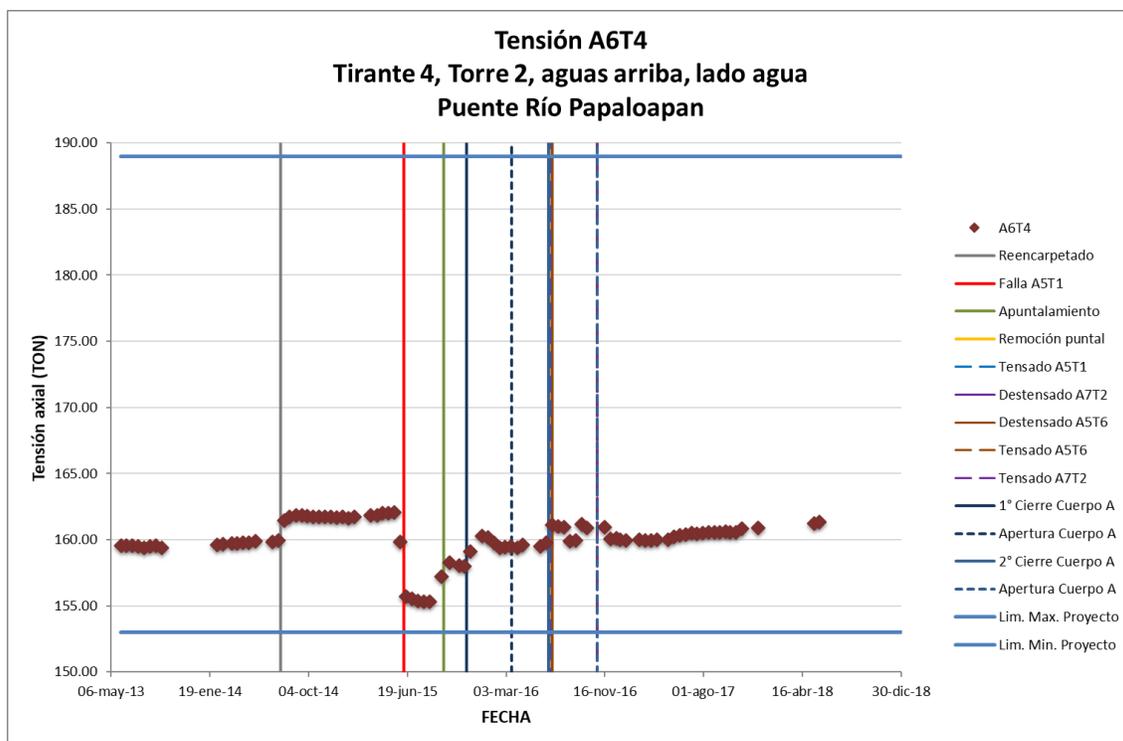
Figura 3.43 Tensión del tirante 4 de la semi arpa 6.

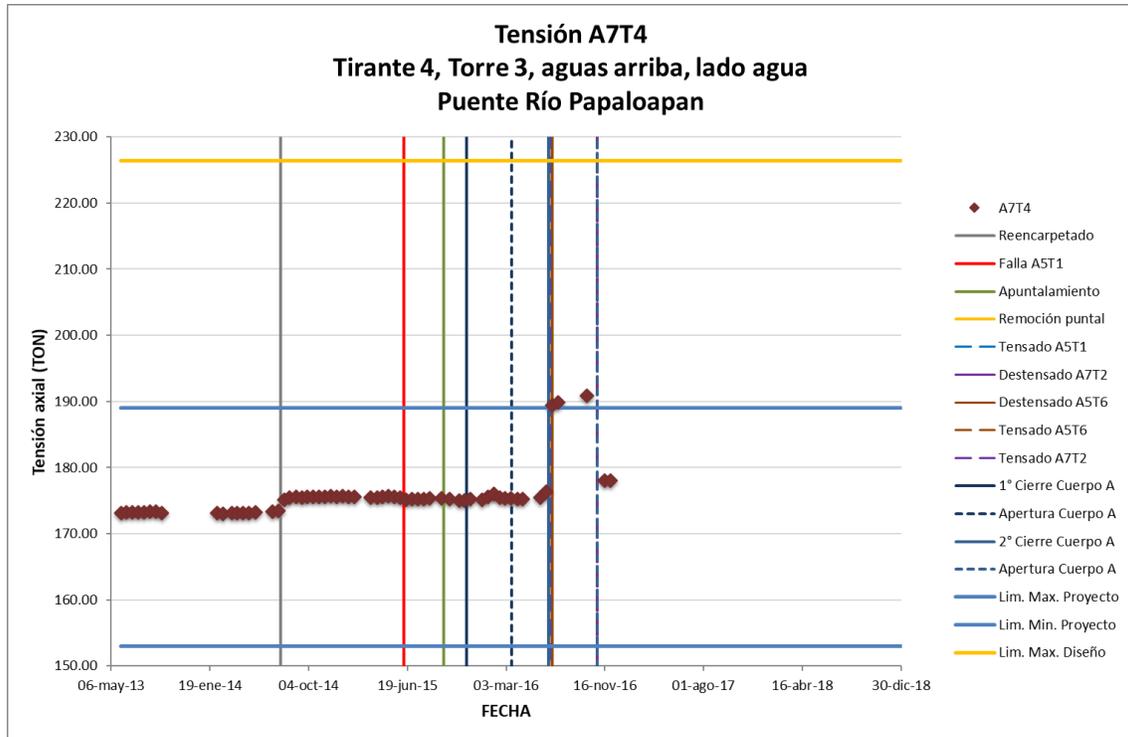
Posterior a la rehabilitación del Puente Río Papaloapan que consistió en el cambio de los elementos de anclaje 1 de la semi arpa 5, 6 de la semi arpa 5 y 2 de la semi arpa 7 se pueden observar cambios en la tensión de los tirantes instrumentados con respecto a su condición antes del daño menores a 4 toneladas, con excepción del tirante 4 de la semi arpa 7, que registró un cambio de 8 toneladas, debido a la cercanía del tirante 2 de la semi arpa 7, el cual fue sustituido.

Figura 3.45 Tensión del tirante 4 de la semi arpa 7.

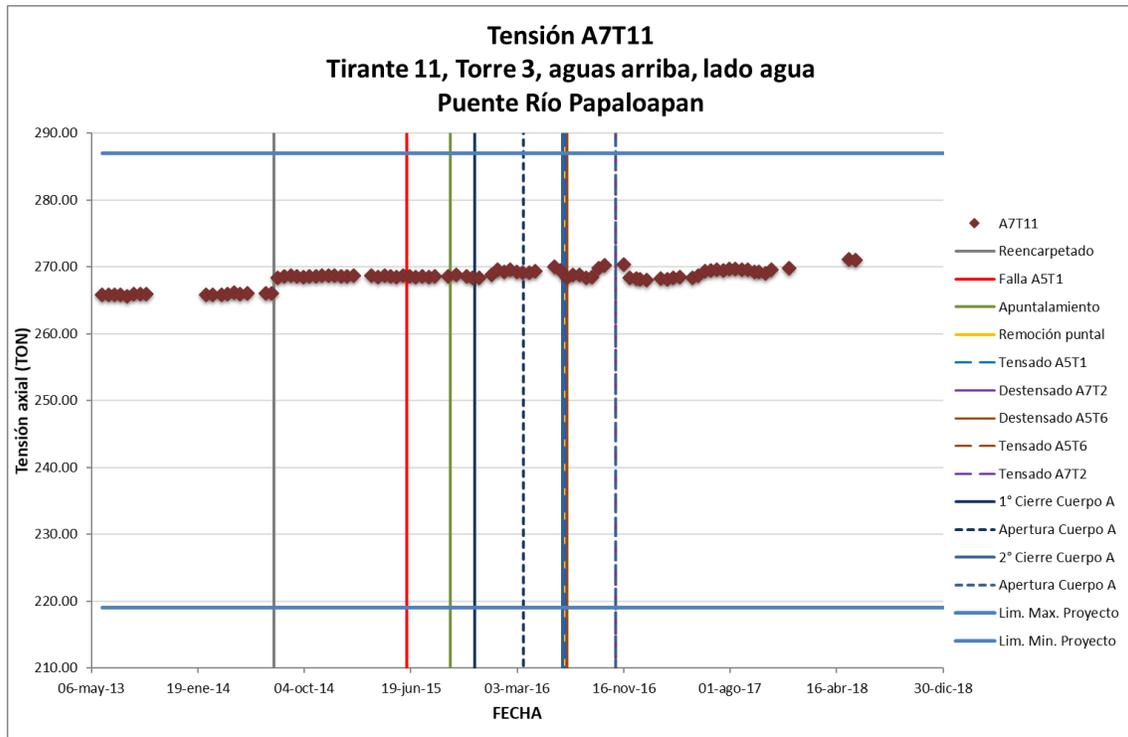
Figura 3.46 Tensión del tirante 11 de la semi arpa 7.

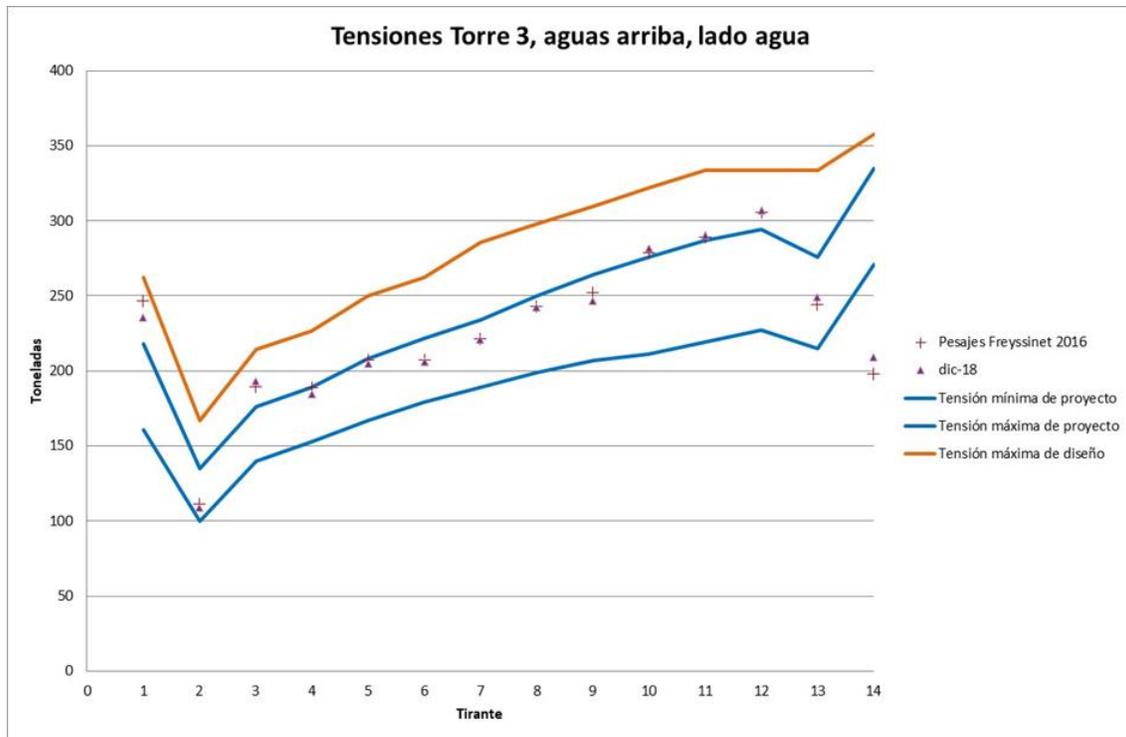
Figura 3.55 Semi-arpa 7.

Se puede concluir que los valores de las tensiones de los 112 tirantes del puente Río Papaloapan se mantienen estables y el mayor cambio se observa en el tirante 14 de la semi arpa 7 con una diferencia del 5.63% respecto a la medición inicial realizada por Freyssinet en el año de 2016. De acuerdo a los valores de tensión registrados anteriormente este porcentaje se encuentra dentro del rango de variación de las mediciones por lo que no representa ningún riesgo para la estructura.

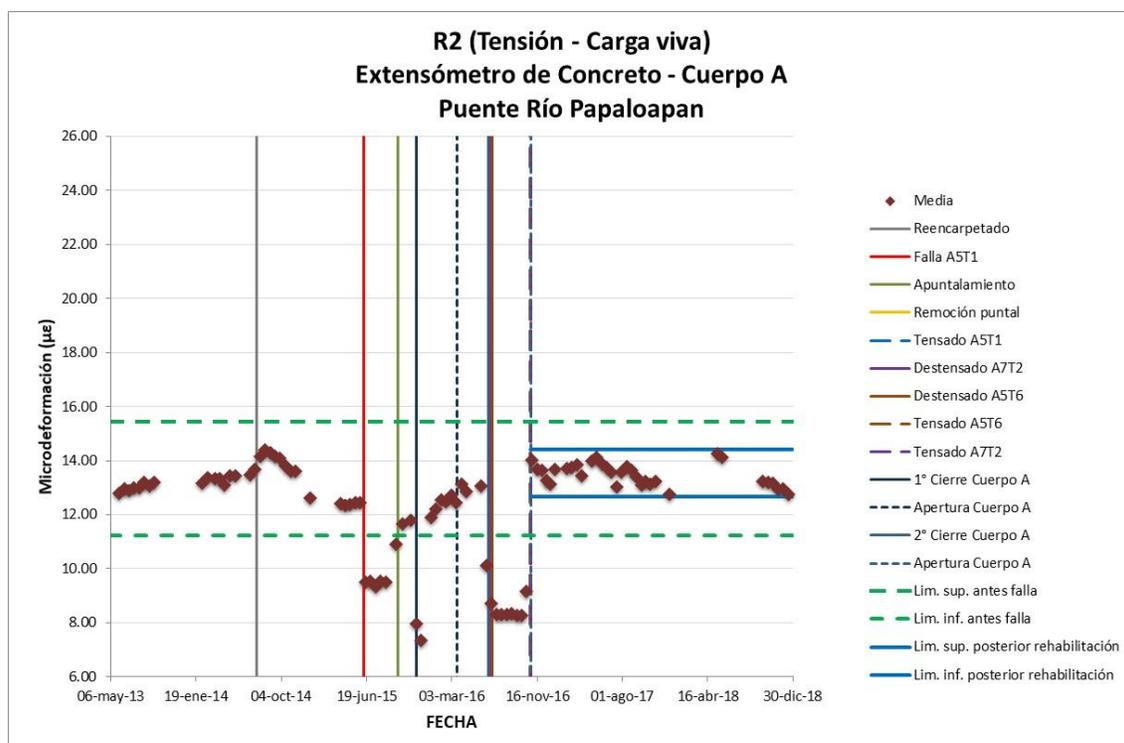
Figura 3.59 Media estadística del extensómetro R2 a tensión.

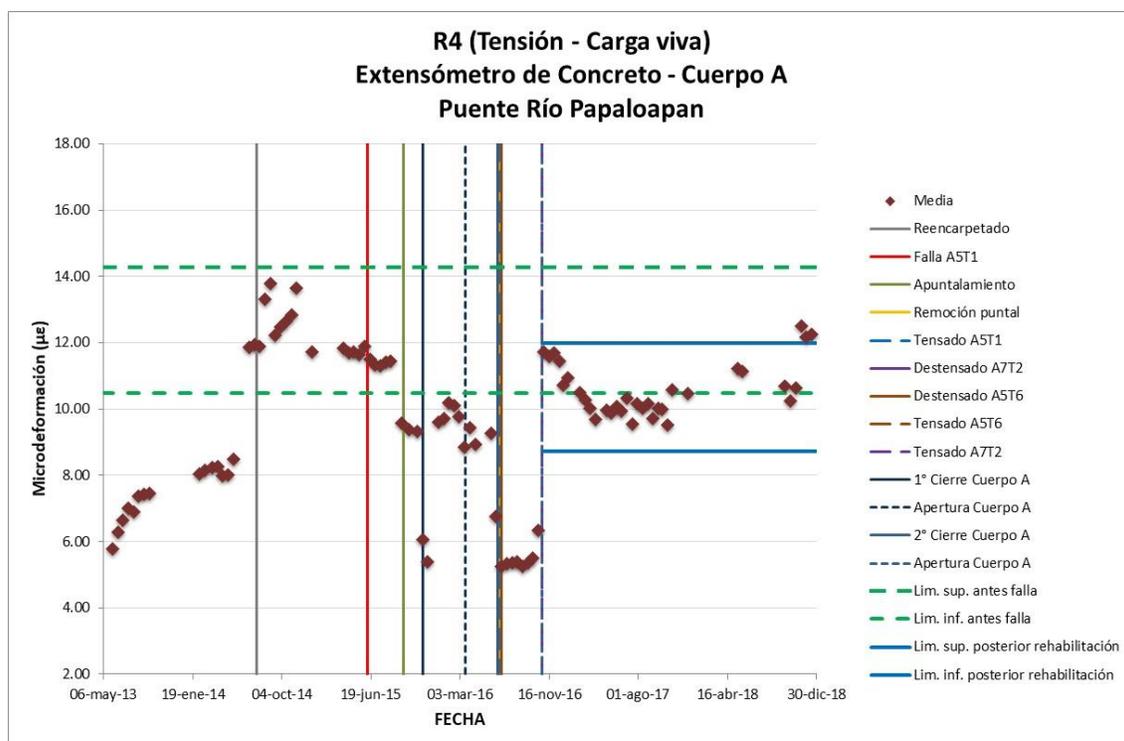
Figura 3.63 Media estadística del extensómetro R4 a tensión.

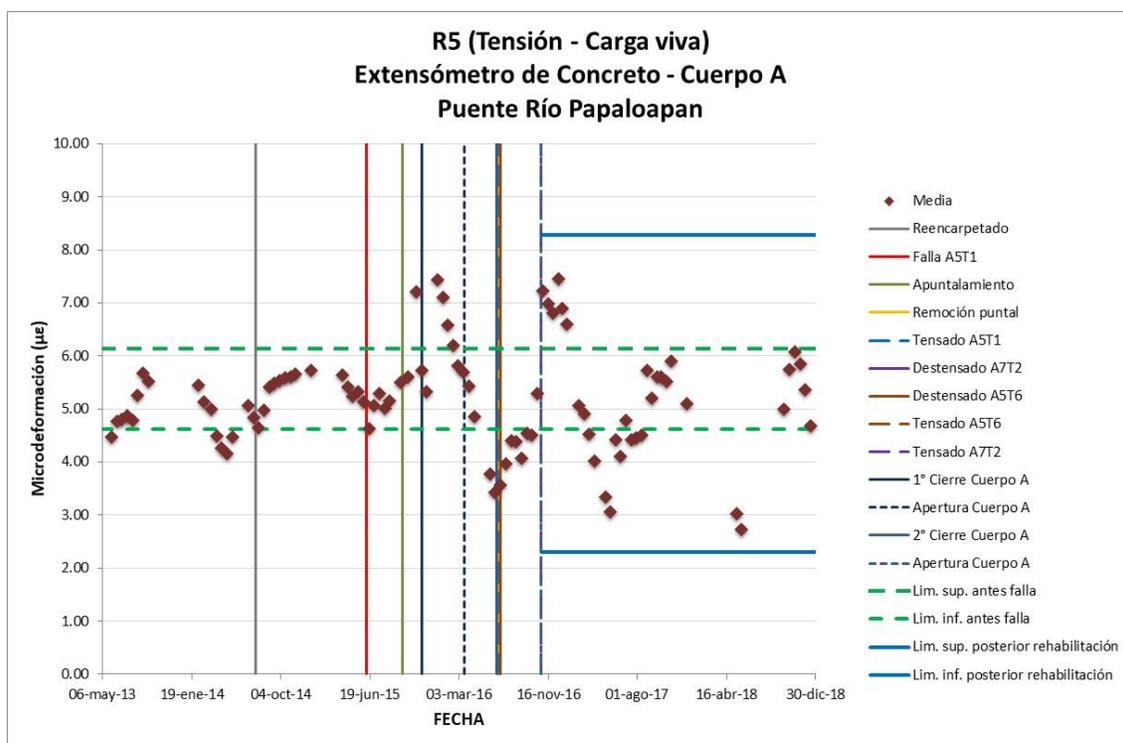
Figura 3.65 Media estadística del extensómetro R5 a tensión.
