# **Recomendaciones para mejorar la seguridad vial en el tramo comprendido entre el kilómetro 3+000 y el kilómetro 12+000 de la carretera estatal 431 El Colorado Galindo**

**Publicación Técnica No. 600  
San Fandila, Qro., 2020**

Esta investigación es el producto final del proyecto de investigación interna SI-03/18 Recomendaciones para mejorar la seguridad vial en el tramo comprendido entre el kilómetro 3+000 hasta el kilómetro 12+000 de la carretera estatal 431 El Colorado Galindo.

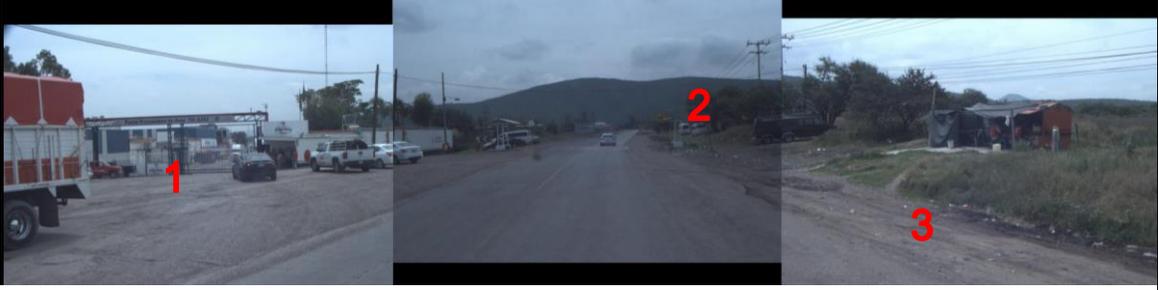
**Tabla 3.2 Principales hallazgos de PG y SuRo, Km 3+160.**

<b>Cadenamiento:</b>	3+160	<b>Sentido:</b>	1
<b>Elemento de seguridad:</b>		<b>Proyecto Geométrico</b>

<b>Riesgo Identificado</b>		<b>Medida de mejora propuesta</b>	
1. Accesos no adecuados, sin canalizar y movimientos libres y confusos.		Canalización de los accesos a los comercios	
2. Paradas de autobuses no diseñadas adecuadamente		Paradas de autobuses bien canalizadas.	
3. Falta de acotamientos		Pavimentar los acotamientos, así como los carriles de entrada y salida

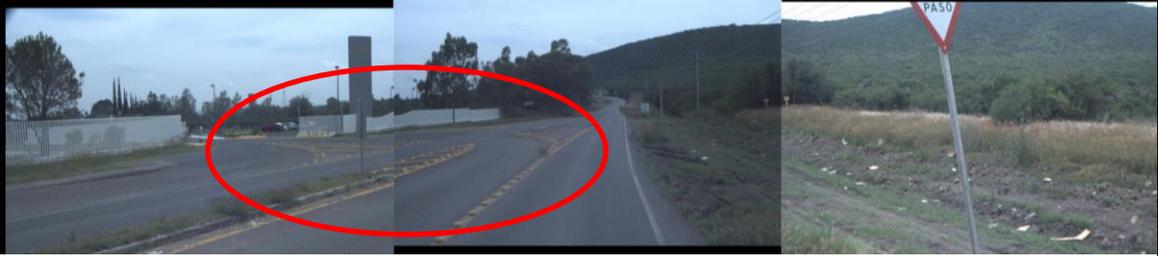
**Tabla 3.4 Principales hallazgos de PG y SuRo, Km 4+650.**

<b>Cadenamiento:</b>	4+650	<b>Sentido:</b>	1
<b>Elemento de seguridad:</b>		<b>Proyecto Geométrico</b>

<b>Riesgo Identificado</b>		<b>Medida de mejora propuesta</b>	
Delineación confusa y carriles angostos		Instalación de nuevas islas de tránsito, alumbrado público, señalamiento horizontal y señales verticales anticipadas de advertencia a los conductores sobre la proximidad del acceso.

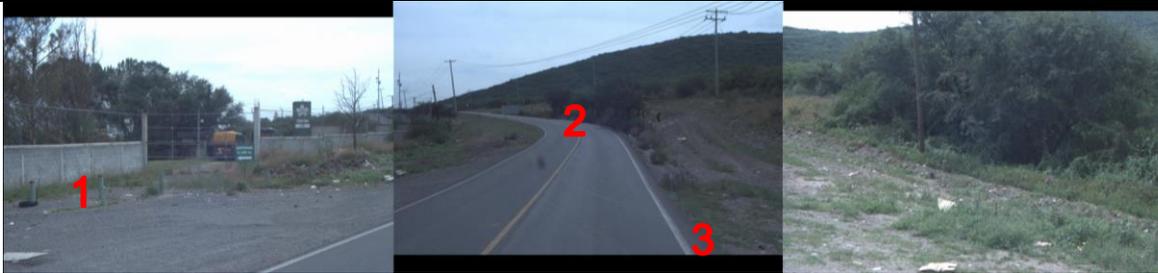
**Tabla 3.5 Principales hallazgos de PG y SuRo, Km 4+800.**

<b>Cadenamiento:</b>	4+800	<b>Sentido:</b>	1
<b>Elemento de seguridad:</b>		<b>Proyecto Geométrico</b>

<b>Riesgo Identificado</b>		<b>Medida de mejora propuesta</b>	
1. Acceso irregular no controlado		Eliminar el punto de acceso o reubicarlo	
2. Curva horizontal cerrada y curva vertical con poca visibilidad		Incrementar el radio de la curva y reducir la pendiente.	
3. Carriles angostos y sin acotamientos pavimentados		Ampliación de carriles y pavimentar los acotamientos.

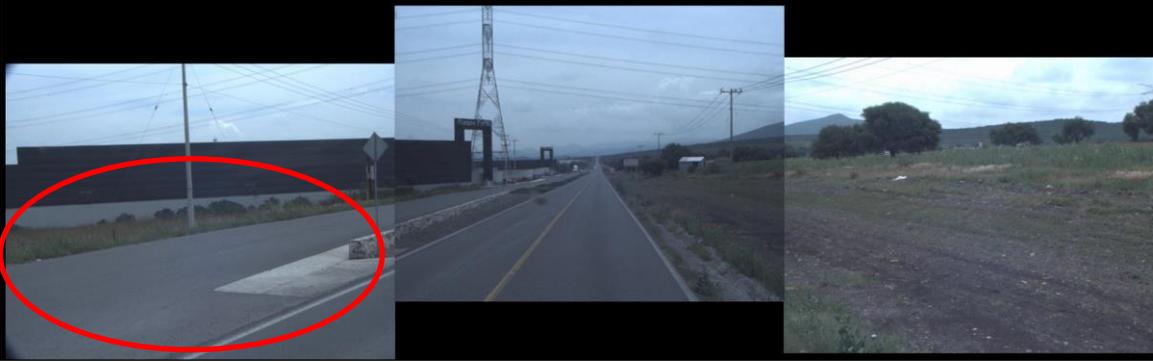
**Tabla 3.7 Principales hallazgos de PG y SuRo, Km 5+900.**

<b>Cadenamiento:</b>	5+900	<b>Sentido:</b>	1
<b>Elemento de seguridad:</b>		<b>Proyecto Geométrico</b>

<b>Riesgo Identificado</b>		<b>Medida de mejora propuesta</b>	
Acceso no canalizado		Rediseño del acceso, instalación de carriles de incorporación y salida canalizados adecuadamente.

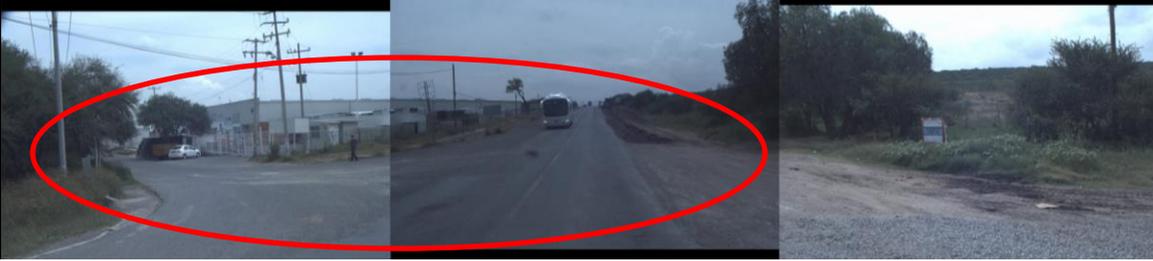
**Tabla 3.9 Principales hallazgos de PG y SuRo, Km 6+840.**

<b>Cadenamiento:</b>	6+840	<b>Sentido:</b>	1
<b>Elemento de seguridad:</b>		<b>Proyecto Geométrico</b>

<b>Riesgo Identificado</b>		<b>Medida de mejora propuesta</b>	
<p>Intersección no adecuada, ni canalizada, carriles de giro no adecuados. Pendiente longitudinal prolongada.</p>		<p>Delineación adecuada y clara que informe a los usuarios que hay una intersección y las maniobras permitidas. Colocación de islas divisorias cerca de las intersecciones para mejorar su visibilidad y considerar la mejora del alumbrado público. Reducir la pendiente longitudinal.</p>

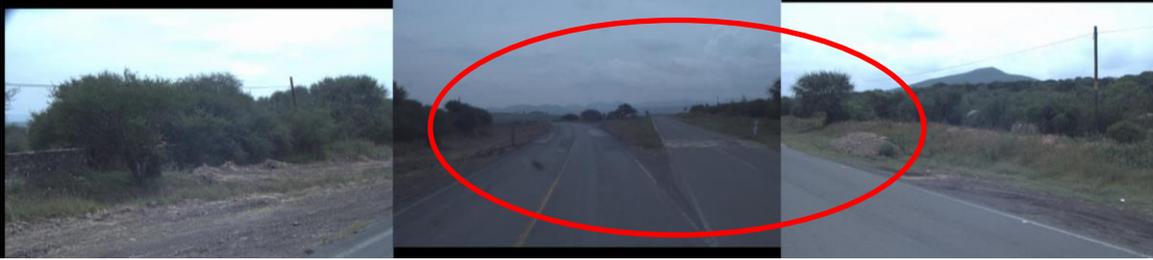
**Tabla 3.10 Principales hallazgos de PG y SuRo, Km 7+340.**

<b>Cadenamiento:</b>	7+340	<b>Sentido:</b>	1
<b>Elemento de seguridad:</b>		<b>Proyecto Geométrico</b>

<b>Riesgo Identificado</b>		<b>Medida de mejora propuesta</b>	
<p>Intersección peligrosa, no delineada con curva cerrada y con pendiente ascendente</p>		<p>Rediseño de la intersección. Canalización adecuada del carril de salida de la intersección a Los Cues, ampliación de carriles y realineamiento horizontal y vertical. Pavimentación de acotamientos y colocación de barrera central o achurado central</p>

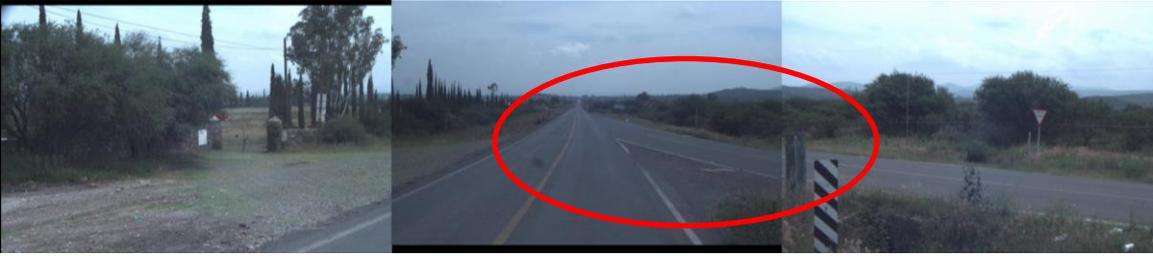
**Tabla 3.11 Principales hallazgos de PG y SuRo, Km 7+780.**

<b>Cadenamiento:</b>	7+780	<b>Sentido:</b>	1
<b>Elemento de seguridad:</b>		<b>Proyecto Geométrico</b>

<b>Riesgo Identificado</b>		<b>Medida de mejora propuesta</b>	
<p>Carril de incorporación a la vía no delineado adecuadamente, acceso a la salida de la curva.</p>		<p>Delineación adecuada del carril de incorporación y control de accesos.</p>

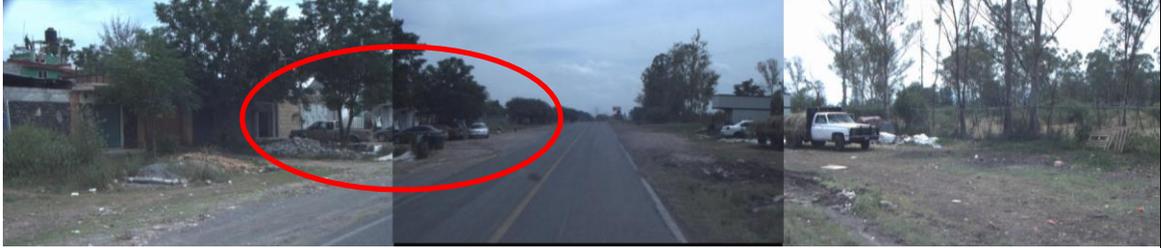
**Tabla 3.15 Principales hallazgos de PG y SuRo, Km 10+680.**

<b>Cadenamiento:</b>	10+680	<b>Sentido:</b>	1
<b>Elemento de seguridad:</b>		<b>Proyecto Geométrico</b>

<b>Riesgo Identificado</b>		<b>Medida de mejora propuesta</b>	
Accesos a comercios y zona habitacional.		<p>Construir un camino de servicio lateral que sólo tenga una incorporación y salida a la vía principal. En este camino se dará servicio a las entradas y salidas de las propiedades aledañas.</p> <p>Cerrar las intersecciones secundarias con las calles locales que tienen acceso alternativo a la red vial local del vecindario.</p>

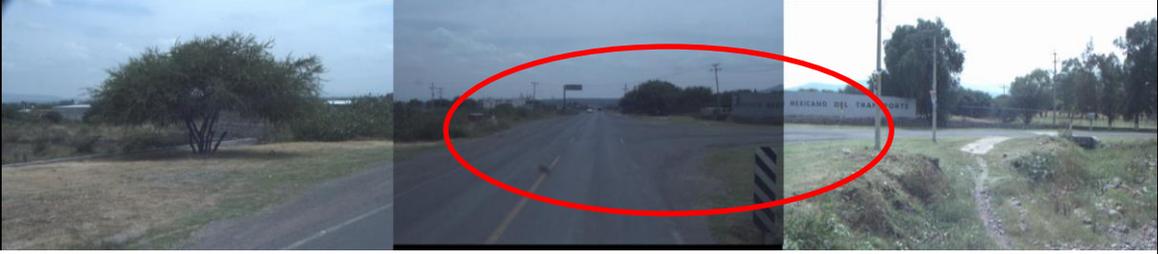
**Tabla 3.18 Principales hallazgos de PG y SuRo, Km 11+760.**

<b>Cadenamiento:</b>	11+760	<b>Sentido:</b>	1
<b>Elemento de seguridad:</b>		<b>Proyecto Geométrico</b>

<b>Riesgo Identificado</b>		<b>Medida de mejora propuesta</b>	
<p>Intersección no canalizada adecuadamente, carriles de giro no adecuados y poca visibilidad.</p>		<p>Delineación adecuada de la intersección, ampliación de carriles y eliminación de las obstrucciones para una buena visibilidad.</p>

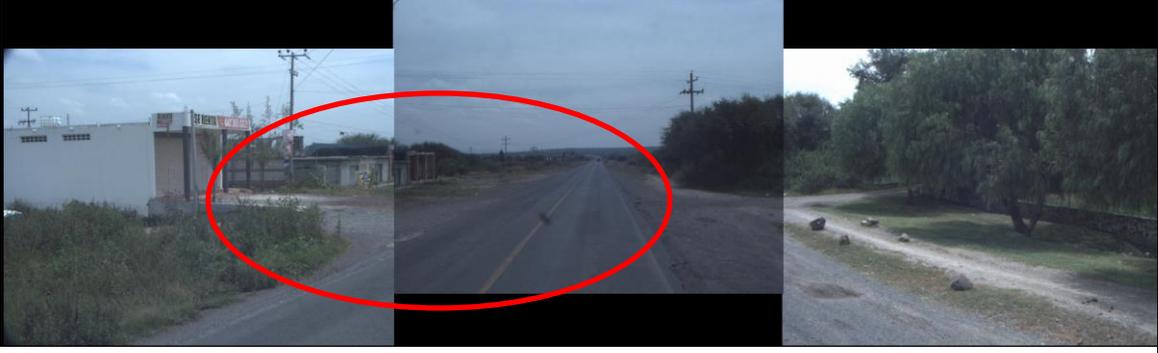
**Tabla 3.20 Principales hallazgos de PG y SuRo, Km 11+890.**

<b>Cadenamiento:</b>	11+890	<b>Sentido:</b>	1
<b>Elemento de seguridad:</b>		<b>Proyecto Geométrico</b>

<b>Riesgo Identificado</b>		<b>Medida de mejora propuesta</b>	
<p>Intersección no canalizada adecuadamente y carriles de giro no adecuados y poca visibilidad.</p>		<p>Delineación adecuada de la intersección, ampliación de carriles y eliminación de las obstrucciones para una buena visibilidad.</p>

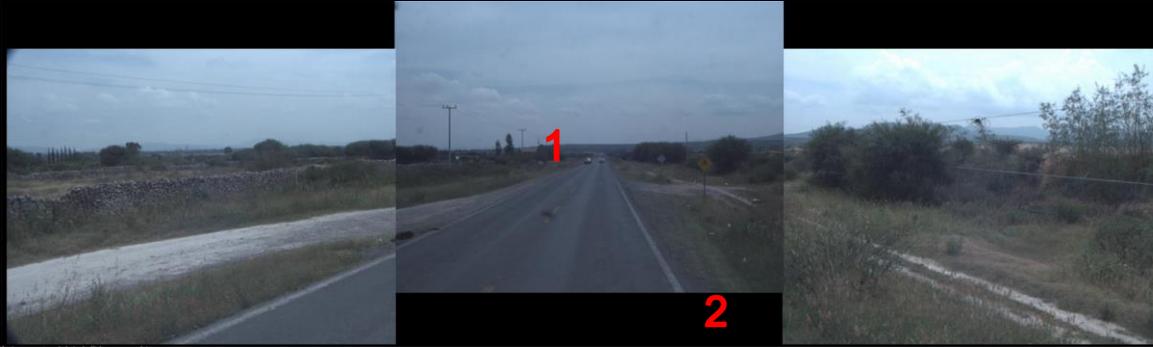
**Tabla 3.21 Principales hallazgos de PG y SuRo, Km 12+220.**

<b>Cadenamiento:</b>	12+220	<b>Sentido:</b>	1
<b>Elemento de seguridad:</b>		<b>Proyecto Geométrico</b>

<b>Riesgo Identificado</b>		<b>Medida de mejora propuesta</b>	
1. Cruce de bicicleta no canalizado adecuadamente.		Canalización y señalización del cruce de bicicletas.	
2. Carriles angostos y sin acotamientos pavimentados.		Ampliación de carriles, colocación de acotamientos pavimentados y barrera central o achurado central para la correcta división de los sentidos de circulación

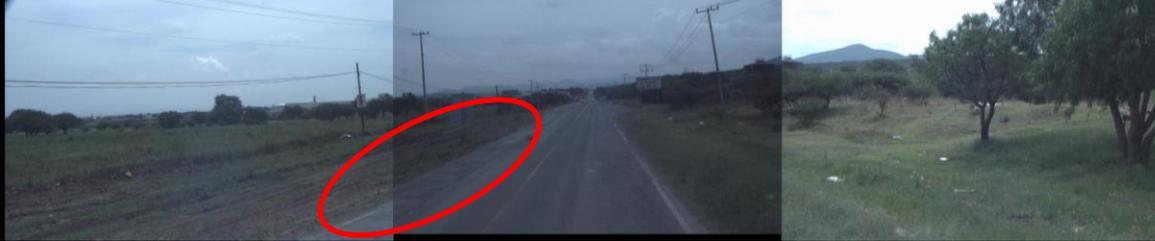
**Tabla 3.22 Principales hallazgos de PG y SuRo, Km 6+380.**

<b>Cadenamiento:</b>	6+380	<b>Sentido:</b>	Ambos
<b>Elemento de seguridad:</b>		<b>Superficie de Rodamiento</b>

<b>Riesgo Identificado</b>		<b>Medida de mejora propuesta</b>	
Superficie presenta desprendimientos y poca resistencia al deslizamiento.		Remoción del material de la superficie de la vía o agregar sustancias químicas para que la superficie esté más áspera. Mantenimiento de la superficie de rodamiento

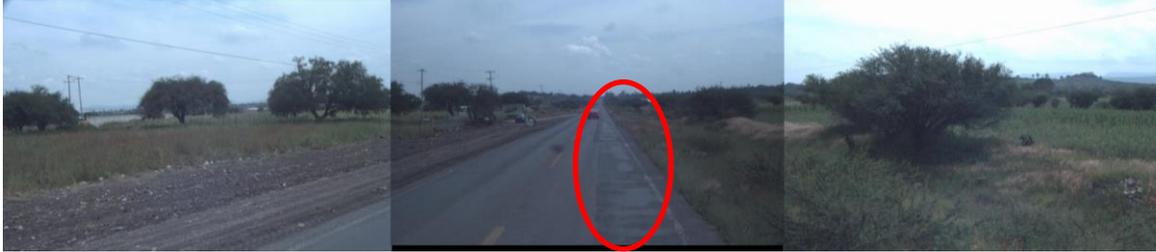
**Tabla 3.24 Principales hallazgos de PG y SuRo, Km 9+000.**

<b>Cadenamiento:</b>	9+000	<b>Sentido:</b>	Ambos
<b>Elemento de seguridad:</b>		<b>Superficie de Rodamiento</b>

<b>Riesgo Identificado</b>		<b>Medida de mejora propuesta</b>	
Presencia de roderas a lo largo de la superficie		Repavimentación de la superficie de rodamiento.

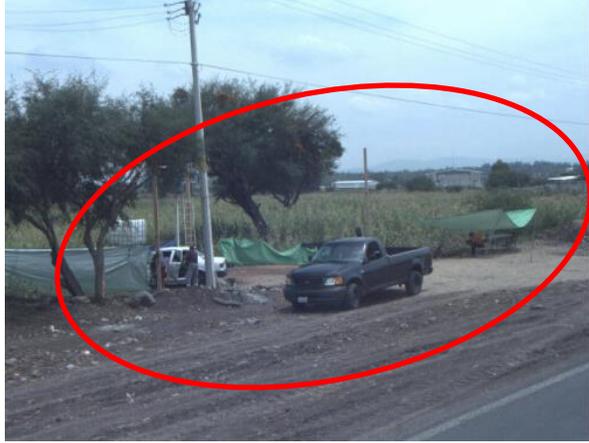
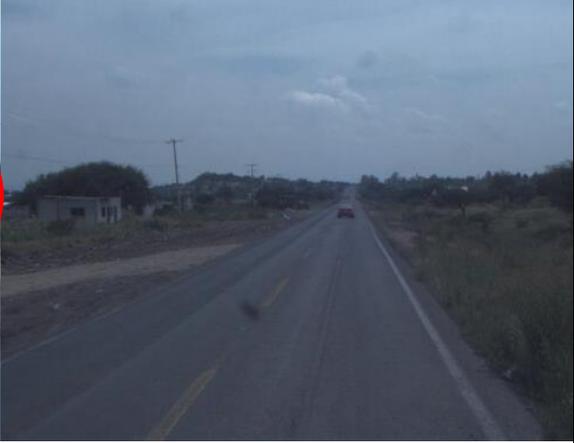
**Tabla 3.48 Principales hallazgos de GT, TV, UV y VV, Km 9+000.**

<b>Cadenamiento:</b>	9+000	<b>Sentido:</b>	Ambos
<b>Elemento de seguridad:</b>		<b>Gestión de Tránsito</b>

<b>Riesgo Identificado</b>		<b>Medida de mejora propuesta</b>	
Instalación de comercio improvisado sobre derecho de vía.		Verificar que el comercio no se encuentre establecido sobre el derecho de vía y de ser así, retirarlo.	
Vehículos estacionados a un costado de la vía.		Retirar vehículos estacionados en derecho de vía o en su caso señalizar correctamente la zona de estacionamiento.

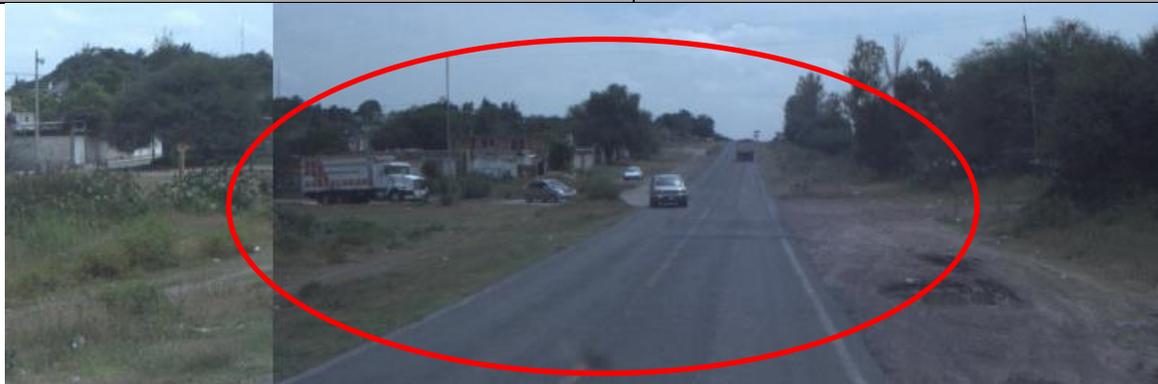
**Tabla 3.49 Principales hallazgos de GT, TV, UV y VV, Km 10+300.**

<b>Cadenamiento:</b>	10+300	<b>Sentido:</b>	Ambos
<b>Elemento de seguridad:</b>		<b>Gestión de Tránsito</b>

<b>Riesgo Identificado</b>		<b>Medida de mejora propuesta</b>	
Carencia de dispositivos reductores de velocidad por proximidad a intersección.		Colocar señalamiento preventivo para alertar a los conductores de la proximidad de la intersección y evaluar la factibilidad de colocar rayas logarítmicas o algún otro reductor de velocidad.	
Carencia de señalamiento de entrada a zona urbana (Sentido 1).		Reducir el límite de velocidad y colocar señalamiento que indique la proximidad de una zona urbana.	
Carencia de señalamiento de zona escolar.		Colocar señalamiento de zona escolar y colocar reductores de velocidad.	
Carencia de señalamiento que indique la prioridad de paso en la intersección.		Colocar señalamiento restrictivo para delimitar el derecho de paso en la intersección.

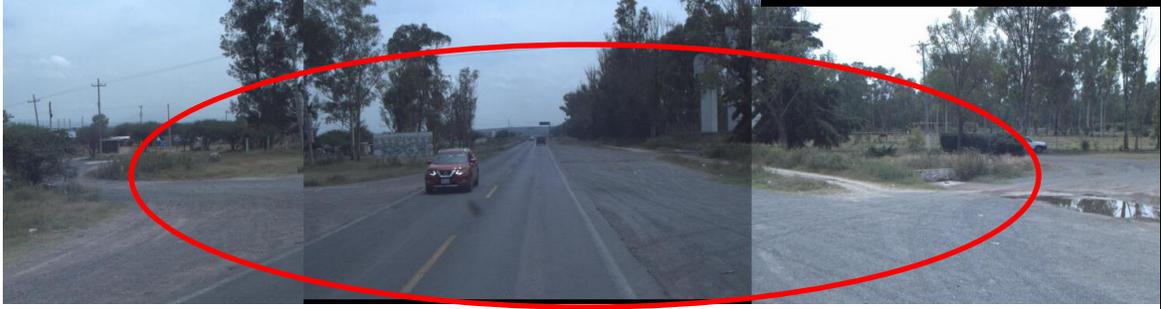
**Tabla 3.50 Principales hallazgos de GT, TV, UV y VV, Km 11+500.**

<b>Cadenamiento:</b>	11+500	<b>Sentido:</b>	Ambos
<b>Elemento de seguridad:</b>		<b>Gestión de Tránsito</b>

<b>Riesgo Identificado</b>		<b>Medida de mejora propuesta</b>	
Carencia de dispositivos reductores de velocidad por proximidad a intersección.		Colocar señalamiento preventivo para alertar a los conductores de la proximidad de la intersección y evaluar la factibilidad de colocar rayas logarítmicas o algún otro reductor de velocidad.	
Carencia de señalamiento que indique la prioridad de paso en la intersección.		Colocar señalamiento restrictivo para delimitar el derecho de paso en intersección.

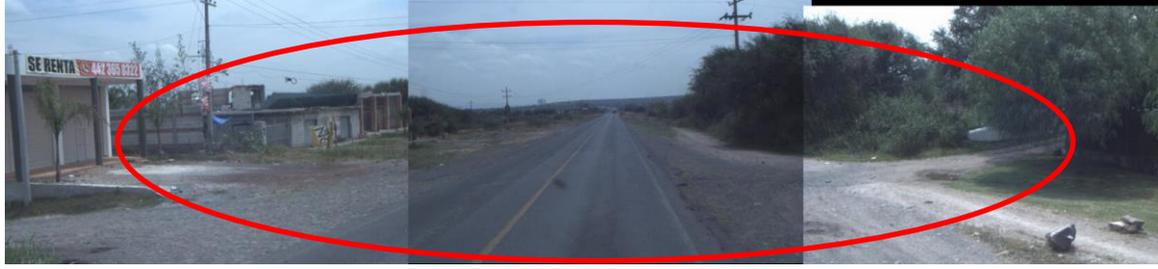
**Tabla 3.52 Principales hallazgos de GT, TV, UV y VV, Km 11+900.**

<b>Cadenamiento:</b>	11+900	<b>Sentido:</b>	Ambos
<b>Elemento de seguridad:</b>		<b>Gestión de Tránsito</b>

<b>Riesgo Identificado</b>		<b>Medida de mejora propuesta</b>	
Carencia de señalamiento que indique la presencia de incorporaciones en ambos sentidos.		Colocar señalamiento preventivo para alertar a los conductores de la presencia de accesos por estar dentro de la pequeña zona urbana y señalamiento restrictivo para delimitar el derecho de paso en las incorporaciones. Evaluar la factibilidad de colocar rayas logarítmicas o algún otro reductor de velocidad en la zona de accesos.	
Carencia de señalamiento que indique la prioridad de paso en las incorporaciones.			
Carencia de dispositivos reductores de velocidad por proximidad a incorporaciones.

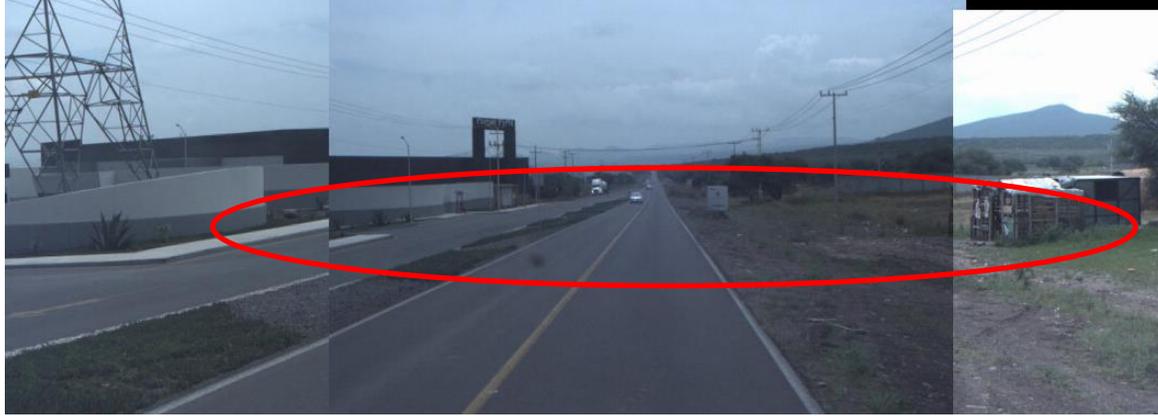
**Tabla 3.58 Principales hallazgos de GT, TV, UV y VV, Km 6+000.**

<b>Cadenamiento:</b>	6+000	<b>Sentido:</b>	1
<b>Elemento de seguridad:</b>		<b>Usuarios de la vía</b>

<b>Riesgo Identificado</b>		<b>Medida de mejora propuesta</b>	
Cruce peatonal / ciclista no provisto de seguridad (informal).		Colocar un reductor de velocidad y el señalamiento horizontal (paso de cebra) y vertical (SP-32 "Peatones") en la zona para advertir a los conductores de la presencia de peatones y ciclistas atravesando la vía. Colocar alumbrado en el cruce peatonal.	
Presencia de peatones y/o ciclistas en los costados de la vía debido a comercio.		Verificar que el comercio no se encuentre establecido sobre el derecho de vía y de ser así, retirarlo. Avisar a los conductores de la presencia de peatones a lo largo de la vía.

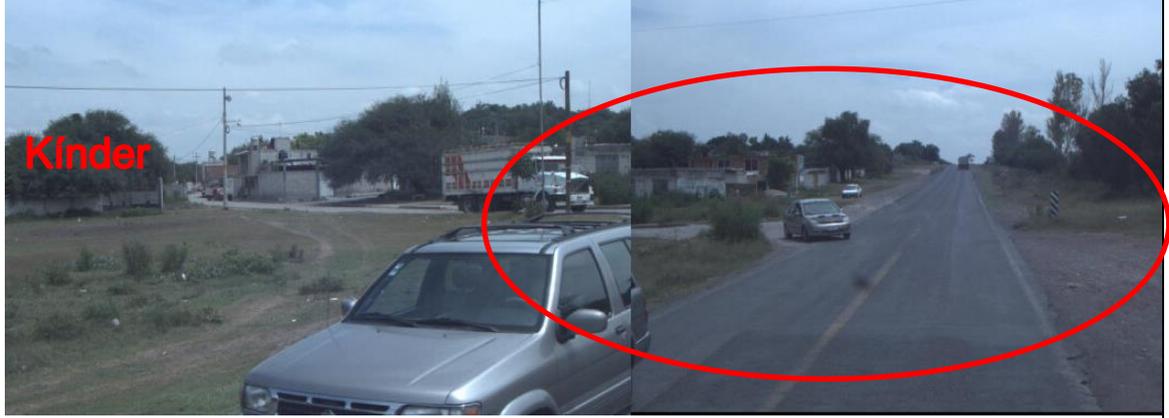
**Tabla 3.64 Principales hallazgos de GT, TV, UV y VV, Km 10+300.**

<b>Cadenamiento:</b>	10+300	<b>Sentido:</b>	Ambos
<b>Elemento de seguridad:</b>		<b>Usuarios de la vía</b>

<b>Riesgo Identificado</b>		<b>Medida de mejora propuesta</b>	
Carencia de señalamiento de zona escolar cercana (SP-33 "Escolares").		Colocar señalamiento horizontal y vertical que advierta a los conductores de la presencia de una zona escolar cercana.	
No hay infraestructura para protección de peatones y ciclistas, ni advertencia de la presencia de éstos (falta señal SP-32 "Peatones").		Colocar señalamiento preventivo de la presencia de peatones a lo largo de la vía, colocar un cruce peatonal e iluminación en el tramo.

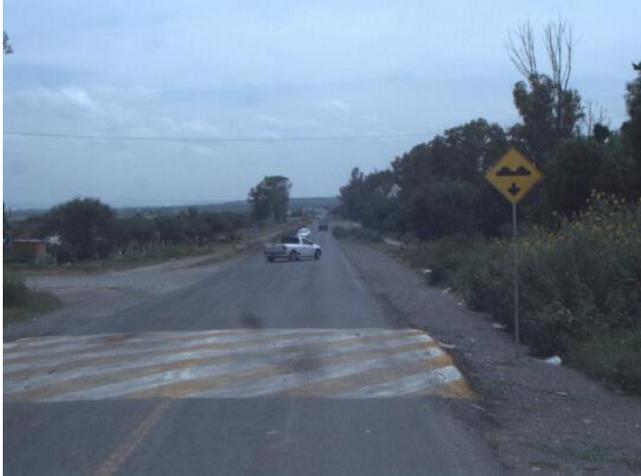
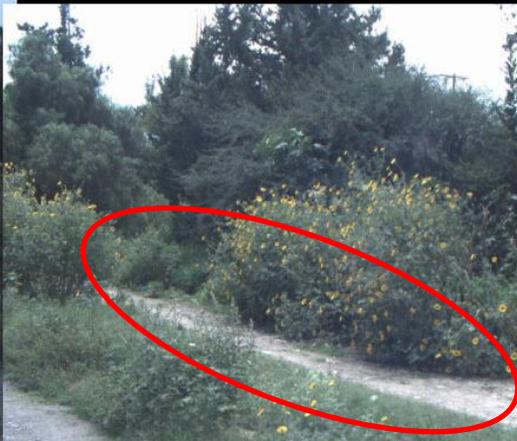
**Tabla 3.67 Principales hallazgos de GT, TV, UV y VV, Km 11+000 al 12+400.**

Cadenamiento:	11+000 al 12+400	Sentido:	1
<b>Elemento de seguridad:</b>		<b>Usuarios de la vía</b>

Riesgo Identificado	Medida de mejora propuesta		
<p>Ciclopista en malas condiciones, con superficie de tierra que presenta invasión de vegetación y se detecta falta de mantenimiento.</p>	<p>Dar mantenimiento a la ciclopista. Retirar la vegetación de los costados de la ciclopista y colocar señalamiento que advierta a los conductores de la presencia de ciclistas a lo largo de la vía y atravesándola. Se recomienda colocar un recubrimiento en la superficie de rodamiento (pavimento) para que la ciclopista sea transitable todo el año.</p>

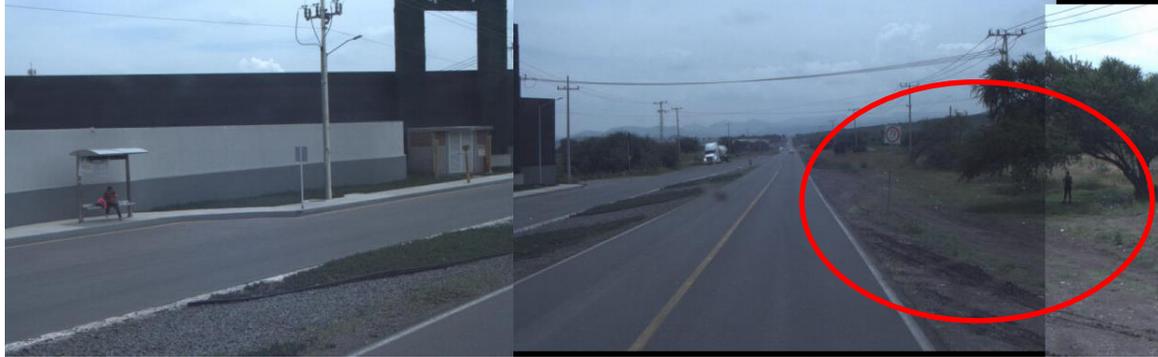
**Tabla 3.71 Principales hallazgos de GT, TV, UV y VV, Km 6+100.**

<b>Cadenamiento:</b>	6+100	<b>Sentido:</b>	1
<b>Elemento de seguridad:</b>		<b>Vehículos en la vía</b>

<b>Riesgo Identificado</b>		<b>Medida de mejora propuesta</b>	
<p>Parada de transporte público sin infraestructura adecuada y sin protección.</p>		<p>Colocar parada de transporte público que cuente con Señalamiento horizontal y vertical, bahía para ascenso y descenso seguros (a un costado de la vía) y caseta de protección para los peatones que esperan el transporte público.</p>

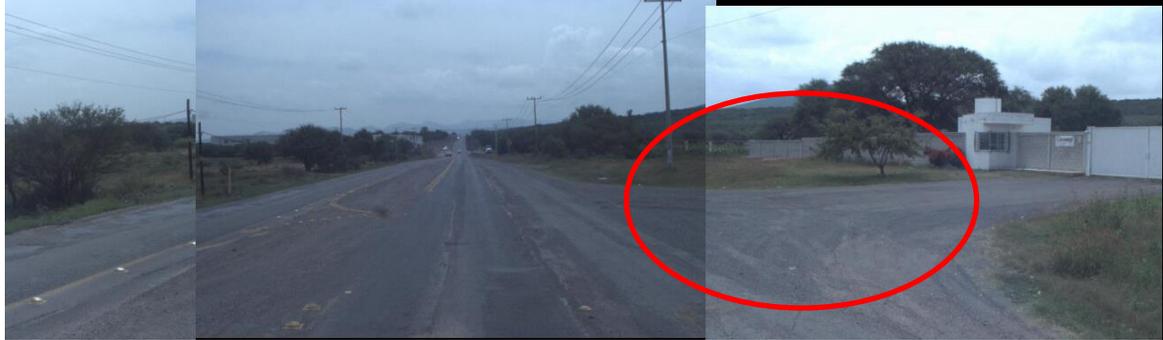
**Tabla 3.72 Principales hallazgos de GT, TV, UV y VV, Km 6+500.**

<b>Cadenamiento:</b>	6+500	<b>Sentido:</b>	Ambos
<b>Elemento de seguridad:</b>		<b>Vehículos en la vía</b>

<b>Riesgo Identificado</b>		<b>Medida de mejora propuesta</b>	
Posible parada de transporte público sin infraestructura adecuada y sin protección.		Colocar parada de transporte público que cuente con Señalamiento horizontal y vertical, bahía para ascenso y descenso seguros (a un costado de la vía) y caseta de protección para los peatones que esperan el transporte público.

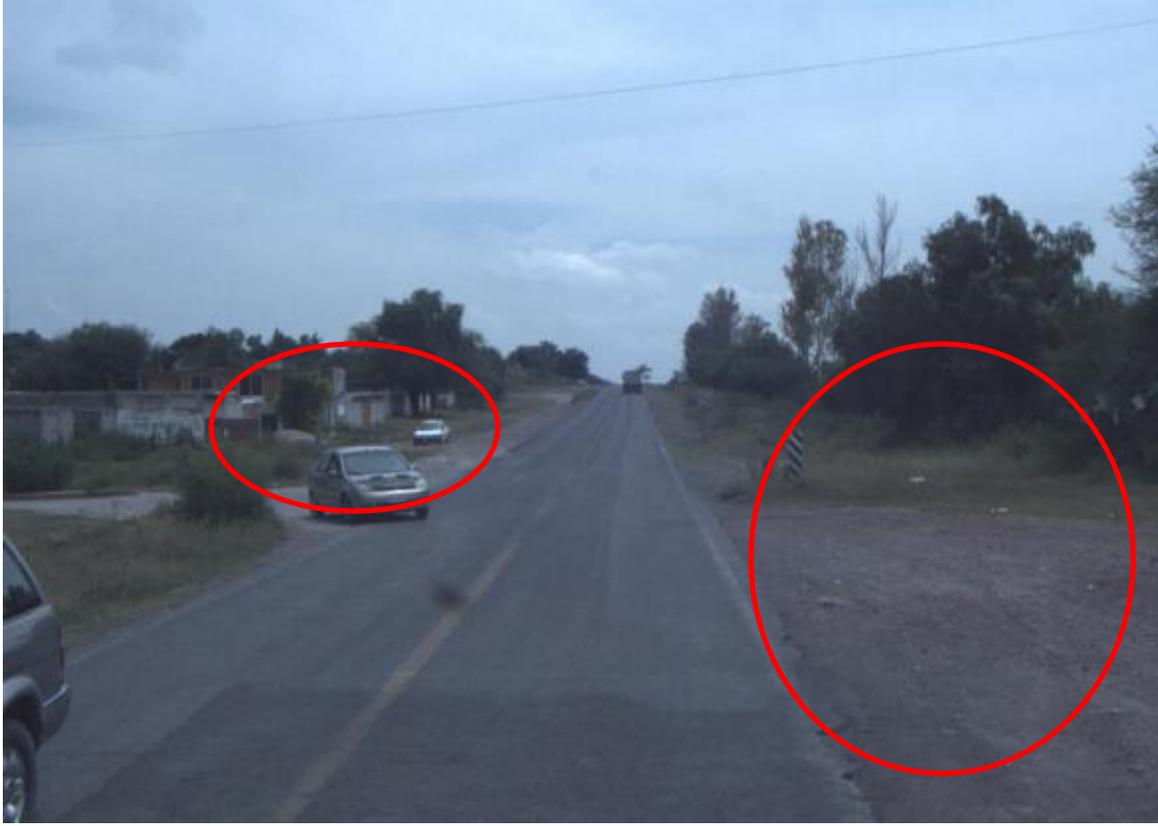
**Tabla 3.75 Principales hallazgos de GT, TV, UV y VV, Km 10+300.**

Cadenamiento:	10+300	Sentido:	Ambos
<i>Elemento de seguridad:</i>		<i>Vehículos en la vía</i>

Riesgo Identificado	Medida de mejora propuesta		
<p>Paradas de transporte público que carecen de cualquier dispositivo de protección tales como bahía, banqueta y señalamiento preventivo.</p>	<p>Colocar parada de transporte público que cuente con señalamiento horizontal y vertical, bahía para ascenso y descenso seguros (a un costado de la vía) y caseta de protección para los peatones que esperan el transporte público.</p>
