# **ESTUDIO DE FACTIBILIDAD PARA EL USO DE ACERO GALVANIZADO EN ESTRUCTURAS DE CONCRETO DE PUENTES Y MUELLES DE LA SCT**

**Publicación Técnica No. 503  
Sanfandila, Qro., 2018**

**Estudio de factibilidad para el uso de acero  
galvanizado en estructuras de concreto de puentes  
y muelles de la SCT**

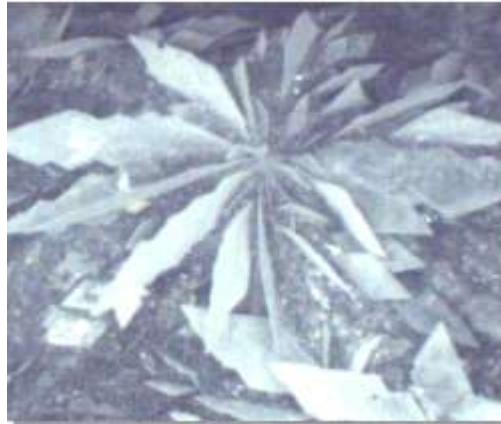
Cuando el Zn está en contacto con el concreto puede generarse, además de una corrosión acelerada de la capa *eta*, hidrógeno atómico y gaseoso de manera intensa a medida que se forma la capa pasivante de CaHZn (fig. 3). Dicho fenómeno puede deducirse analizando el diagrama de equilibrio termodinámico de Pourbaix. A pH alcalinos, el potencial de corrosión del Zn alcanza valores que entran al dominio de reacción de hidrólisis del agua con la consecuente liberación de hidrógeno. En el caso de concreto sin cloruros, la generación inicial e intensa de hidrógeno puede durar de una a dos horas; si el cemento empleado contiene

**Figura 1.3 Cristales de CaHZn formados sobre una varilla galvanizada inmersa en Ca(OH)<sub>2</sub>**

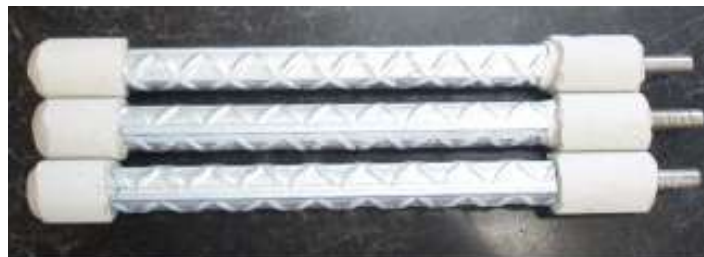
Las varillas se cortaron para tener muestras de 15 cm. Se aplicó epóxico en los bordes tanto para cubrir el corte y evitar que el acero base quedara expuesto, como para aislar un área de trabajo de 29.9  $\text{cm}^2$ . Se dejó una zona de la varilla sin cubrir, la cual estaría fuera de la celda y actuaría como punta de conexión (fig. 2.3). Al final se limpiaron todas las varillas con acetona y se cuidó de no tocarlas directamente con las manos.

**Figura 2.3 Varillas galvanizadas con aislamiento en los bordes**

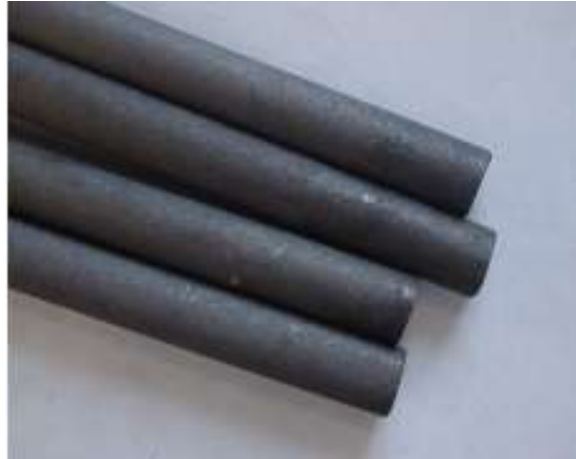
- Una varilla de grafito suficientemente larga empleada como contraelectrodo (fig. 2.4).

**Figura 2.4. Barras de grafito (contraelectrodos)**

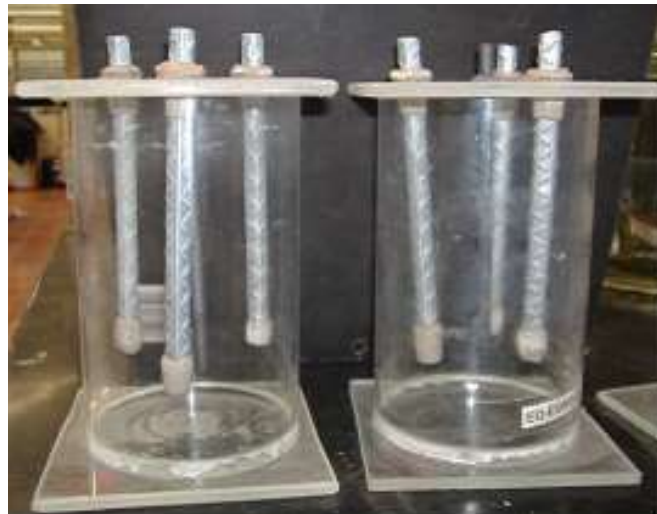
Estos elementos se introdujeron en los barrenos correspondientes y se sujetaron a la celda con sellador (fig. 2.5), de manera que estuvieran siempre inmersos en la solución. Los barrenos restantes se cubrían con tapones de corcho mientras no estaban siendo usados para evitar la entrada de aire (que podría haber carbonatado las soluciones y modificado el pH del electrolito).

**Figura 2.5 Celdas de acrílico armadas**

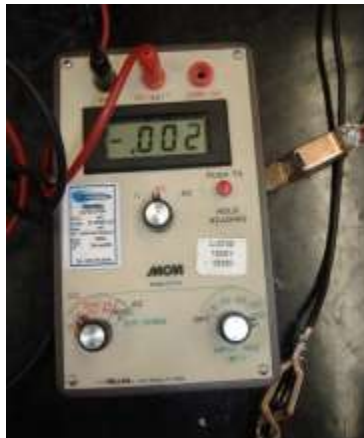
Al preparar cada celda, inmediatamente después de vaciar la solución, se inició con el monitoreo del potencial de corrosión para determinar el momento en que se logra la pasivación de la capa de Zn y complementar el estudio del comportamiento del sistema con los otros ensayos. Las mediciones se realizaron con un multímetro Mc Miller modelo LC-4.5 (fig. 2.8). Los cables del multímetro hacían contacto con los electrodos de la celda por medio de puntas caimán para asegurar una buena conexión y evitar errores en las lecturas.

**Figura 2.8 Multímetro LC-4.5 empleado**

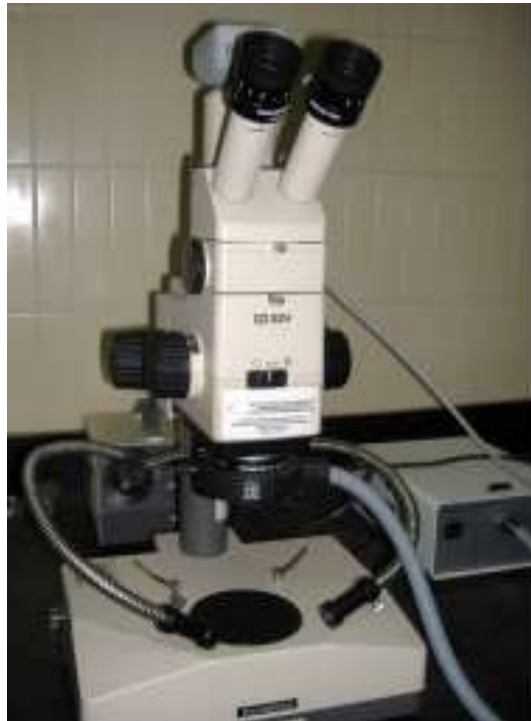
Una vez finalizados los ensayos electroquímicos de las varillas inmersas en soluciones, se empleó un microscopio estereoscópico Olympus modelo SZH-ILLB (fig. 2.9), con el cual se observaron los cristales formados sobre la superficie de algunas de las varillas.

**Figura 2.9 Microscopio estereoscópico**

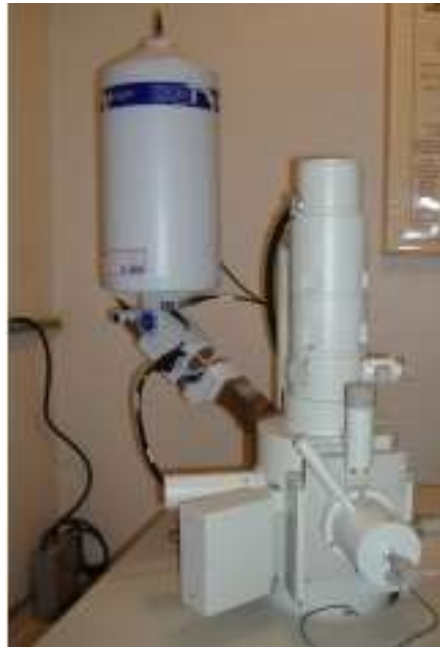
También se realizó un análisis de superficie en el Laboratorio de Microscopía del Centro de Física Aplicada y Tecnología Avanzada de la Universidad Nacional Autónoma de México (CFATA-UNAM) Juriquilla utilizando un equipo de microscopía electrónica de barrido (MEB o SEM) JEOL modelo JSM-6060 LV. (fig. 2.10). En este análisis se realizó también una espectroscopia de energía dispersiva (EED) con los mismos especímenes, sin y con inhibidor de corrosión, para identificar las diferencias en estructuras formadas, tamaño y forma de las

**Figura 2.10 Microscopio electrónico JSM-6060 LV empleado**

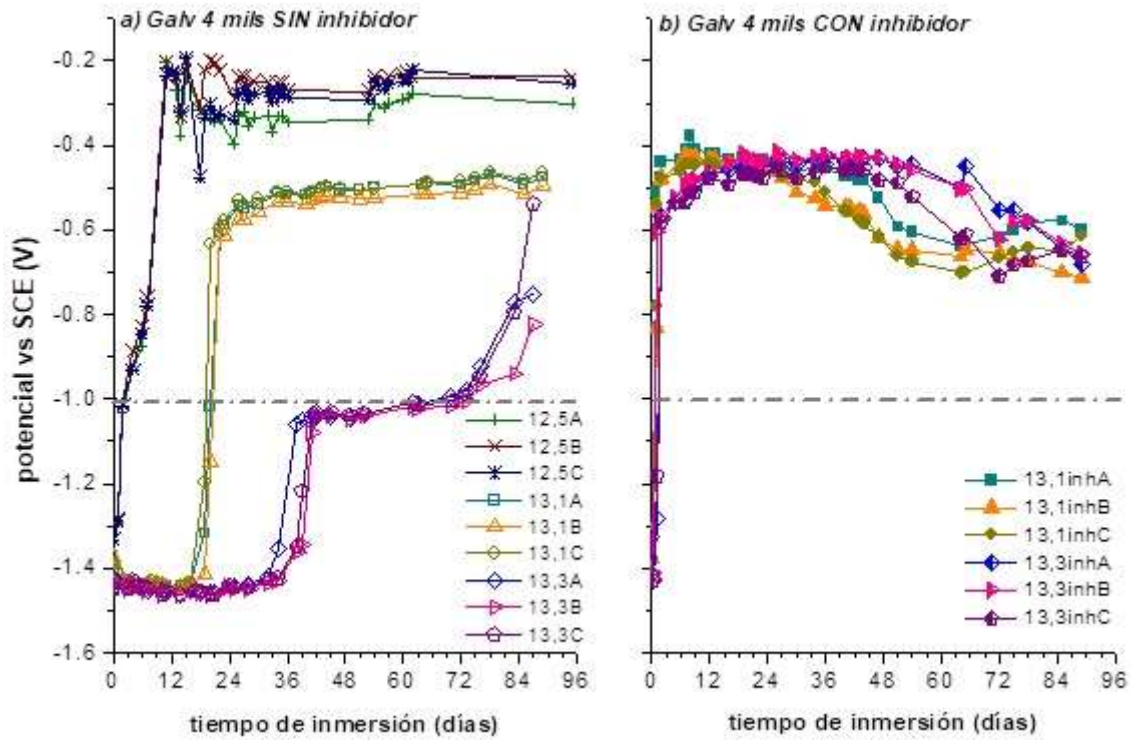
En la fig. 3.2 se muestran los valores registrados de potenciales de corrosión para 96 días con varillas de refuerzo (100  $\mu\text{m}$  de espesor galvanizado).

Figura 3.2 Valores de potenciales de corrosión a pH 12.5, 13.1 y 13.3 para a) varillas galvanizadas, y b) varillas galvanizadas + inhibidor

En la gráfica de potenciales se observa que en la solución poro de pH 12.5, el tiempo de inmersión requerido para pasivar las varillas galvanizadas es menor. Con base en estudios previos [5, 6], se ha establecido que el zinc del galvanizado se encuentra pasivado cuando se han logrado valores más positivos que  $-1.0 V_{SCE}$  (límite de pasivación). Las varillas galvanizadas sin inhibidor (fig. 23a) a pH 12.5 se pasivaron a los dos primeros días y se mantuvieron protegidas hasta terminar el ensayo; las muestras a pH 13.1 y 13.3 cruzaron el límite de pasivación a los días 19 y 62, respectivamente. Las varillas inmersas en soluciones con inhibidor, se pasivaron poco antes de que se cumpliera el segundo día (fig. 3.2b), incluso a pH 13.3, que representa un medio de ensayo un tanto más agresivo que el de pH 13.1; hasta el día 96 los potenciales se registraron en la zona de pasivación.

Las mediciones de velocidad de corrosión concuerdan con la evolución de los potenciales de corrosión, ya que los cambios significativos de velocidades de corrosión (de altas a bajas velocidades) ocurrieron al mismo tiempo que los cambios a potenciales más positivos.

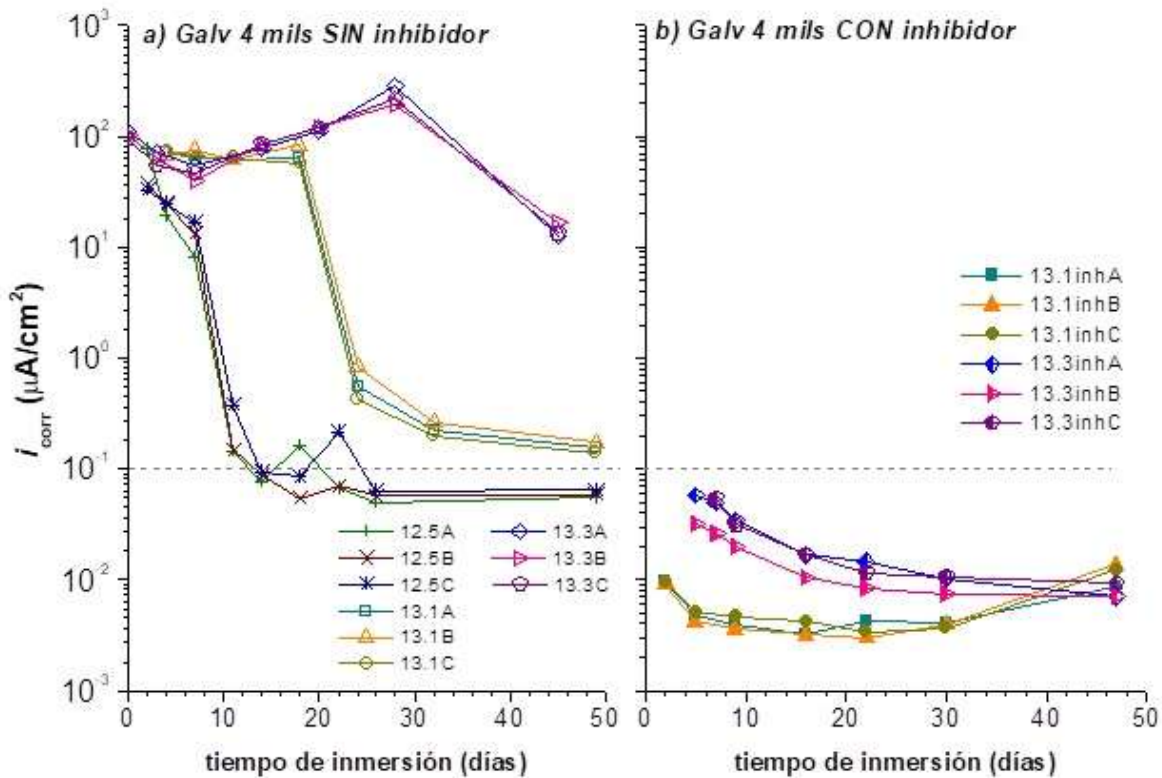
En la fig. 3.3 se muestran las gráficas con los valores de densidad de corriente obtenidos por el método de resistencia de polarización lineal.

Figura 3.3 Densidades de corrosión a pH 12.5, 13.1 y 13.3 para a) varillas galvanizadas, y b) varillas galvanizadas + inhibidor

Para el análisis de las pruebas de resistencia a la polarización, los valores registrados de resistencia lineal se emplearon para calcular las densidades de corrosión  $i_{CORR}$  con la ecuación de Stern-Geary. La pasividad de las varillas galvanizadas se logra cuando  $i_{CORR} < 0,1 \mu A/cm^2$ , señalado como límite de pasivación en investigaciones previas [5].

Durante los primeros cuatro días se calcularon valores de  $i_{CORR}$  entre 0.01 y 0.001  $\mu\text{A}/\text{cm}^2$ . Se observó un decremento de la velocidad de corrosión en las varillas galvanizadas a pH 12.5 y 13.1 después de siete días (fig. 3.3a), con lo que se logró una diferencia de hasta una orden de magnitud en la última prueba mostrada. Este decremento puede haberse debido a la formación de cristales de hidroxincato de calcio (fig. 3.8). En el caso de las varillas con inhibidor (fig. 3.3), los valores de velocidad de corrosión registrados fueron muy bajos desde el inicio, manteniéndose casi constantes para pH 13.1 y descendiendo gradualmente en las soluciones de pH 13.3.

En la tabla 3.2 se muestran los valores de pérdida del espesor de galvanizado utilizando la estimación de la ley de Faraday, conseguida por la integración de los valores de las curvas de  $i_{CORR}$  (fig. 3.3 a y b). El cálculo de esta área de integración, hasta el día 50 de la experimentación, se obtuvo utilizando integración gráfica.

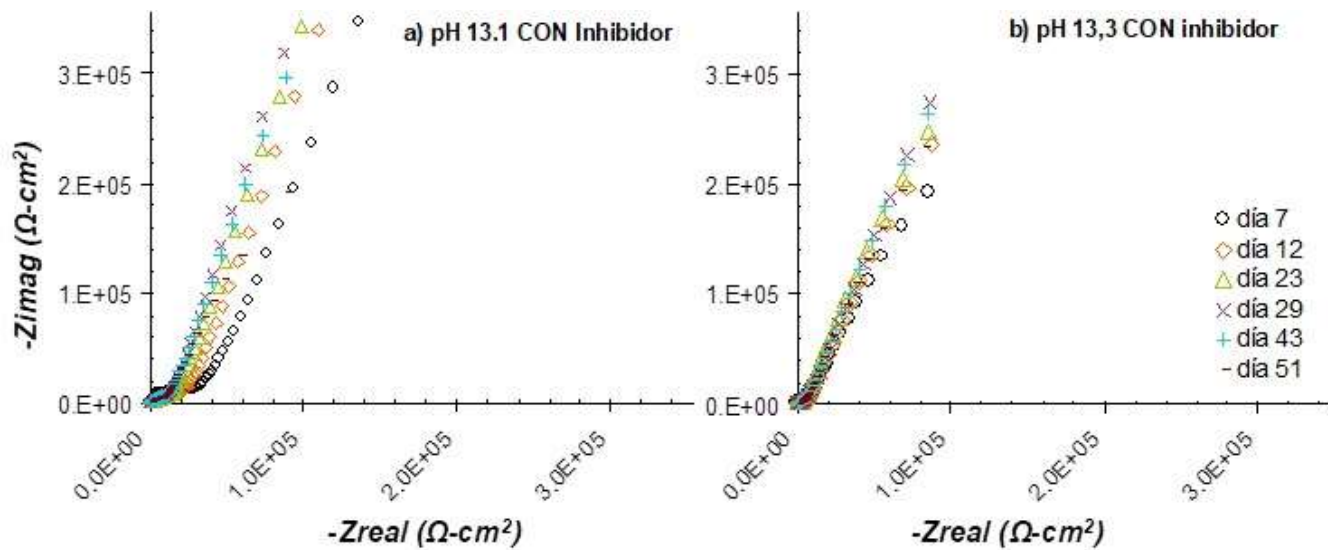
Las gráficas de Nyquist (figs. 3.4 y 3.5) presentan la impedancia imaginaria ( $Z_{\text{imag}}$ ) en comparación con la impedancia real ( $Z_{\text{real}}$ ) en unidades de  $\Omega\text{-cm}^2$ . Las gráficas de Bode (figs. 3.6 y 3.7) se presentan en dos partes: en la parte superior se presenta el *Bode-Módulo* con el módulo de la impedancia (en  $\Omega\text{-cm}^2$ ) comparado con la frecuencia (en Hz), y en la parte inferior se muestra el *Bode-Fase* con el ángulo de fase ( $^\circ$ ) en relación con la frecuencia.

Figura 3.5 Gráficas Nyquist para muestras en soluciones con inhibidor: a) pH 13.1, y b) pH 13.3

Para las varillas galvanizadas sin inhibidor, se observa mayor resistencia a la transferencia de carga en la solución pH 13.1 (fig. 3.4a), pero difiere por mucho de los valores obtenidos para las muestras con inhibidor (fig. 3.5a), que desde un inicio presentan resistencias con muy altos valores.

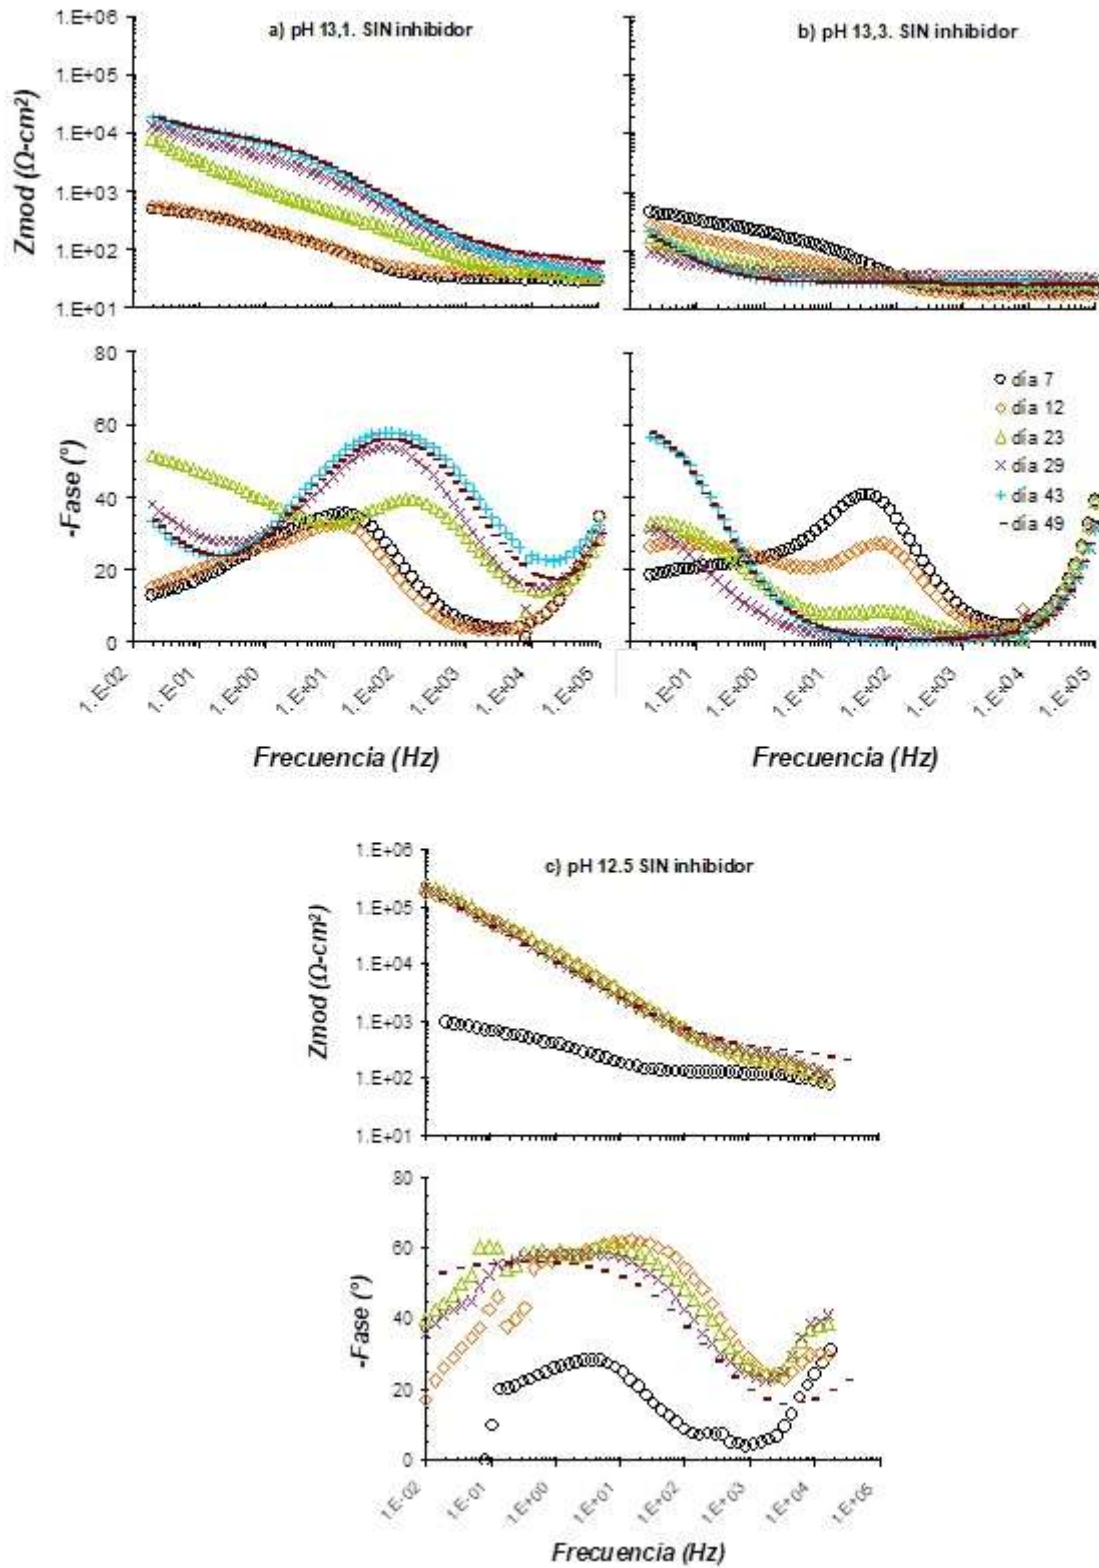
Figura 3.6 Gráficas Bode para muestras en solución sin inhibidor: a) pH 13.1, b) pH 13.3, y c) pH 12.5

En relación con los espectros de EIS para las muestras sin inhibidor (fig. 3.4), se observan valores bajos de resistencia a la polarización para las primeras etapas de contacto con la solución (los datos en las gráficas Nyquist tienen pendientes bajas en las primeras pruebas). Hay una tendencia a alcanzar pendientes más grandes al aumentar el tiempo de inmersión, aunque en el pH 13.1 hay un cambio de mecanismo (hay dos semicírculos, el primero es pequeño). Para los tres tipos de muestras, el ángulo máximo de fase se logra en la misma región de frecuencias: entre 10 y 100 Hz (fig. 3.6). Las varillas galvanizadas muestran varias constantes de fase, lo que indica que hay más de una interfase involucrada en la protección del refuerzo metálico (fig. 3.6).

Para pH 13.3 se tienen los valores más bajos de resistencia de módulo de impedancia y de ángulos de fase. Se observa que, al transcurrir el tiempo, se tiene menor resistencia a la polarización, por lo que esta prueba también señala que las varillas siguieron corroyéndose (el consumo de la capa externa de zinc continuó hasta el término del período de ensayo).

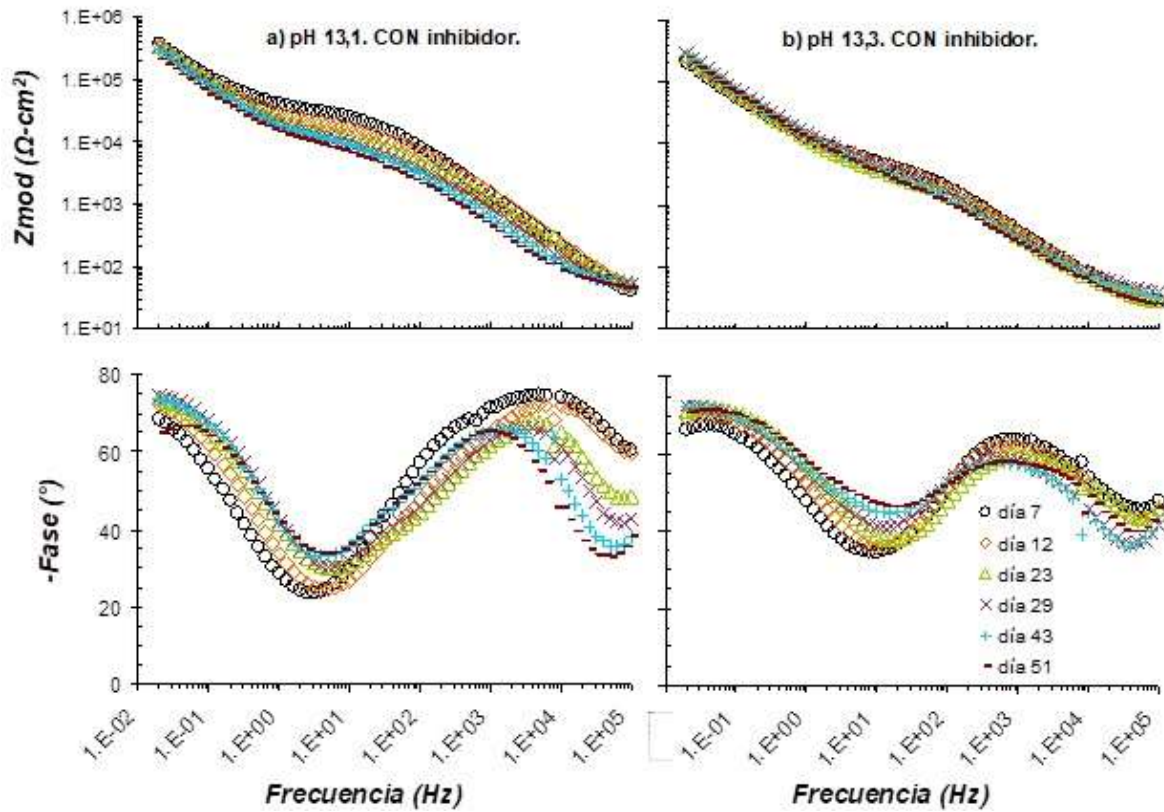
Figura 3.7 Gráficas Bode para muestras en solución con inhibidor: a) pH 13.1, y b) pH 13.3

Para las celdas con inhibidor (fig. 3.7), se observan espectros muy similares que no muestran grandes variaciones respecto al tiempo, lo que indica que el inhibidor ha mantenido desde el inicio una protección constante sobre las muestras.
