# Estudio del comportamiento del concreto sometido a alta temperatura

Publicación Técnica No. 726  
**Querétaro, México**  
**2023**

Esta investigación es el producto final del proyecto de investigación interna EI 06/22: Desarrollo de una metodología para evaluar el deterioro por incendio de estructuras de concreto como puentes, túneles y muelles.

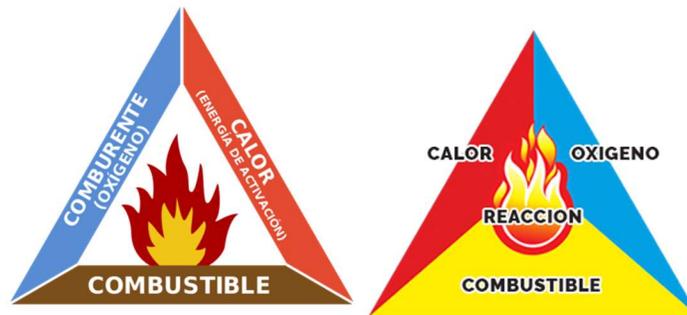
**Figura 1.2 Tetraedro de fuego**

Por otro lado, con el descubrimiento del agente extintor "halón", la teoría del fuego fue reformulada, y hoy lleva el nombre de tetraedro del fuego (Figura 1.2). Éste se compone de los elementos: calor, oxidante, combustible y la reacción en cadena (Flashpoint).

El calor generado es el elemento que inicia un incendio, lo mantiene e incrementa su propagación. El oxidante (oxígeno) es necesario para la combustión y está presente en el aire. El combustible es el elemento propagador del fuego y puede ser sólido, líquido o gaseoso. La reacción en cadena hace que el proceso de combustión sea autosostenible. Básicamente, el calor irradiado por las llamas golpea el combustible y se descompone en partículas más pequeñas, que se combinan con oxígeno y se queman, irradiando calor de vuelta al combustible, formando así un ciclo constante (autosostenible).

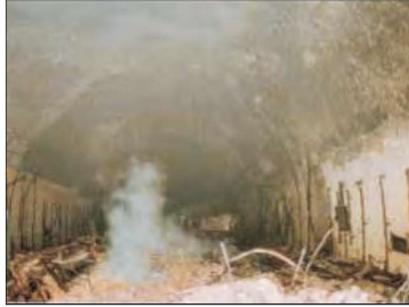
### **Figura 1.3 El túnel Nihonzaka después del incendio**

destruyó 173 vehículos que logró apagarse después de 11 días, aspecto del túnel en la figura 1.3. (Mashimo, H. y Mizutani, T; 2003).

En las Figuras 1.3 – 1.5, se observa este efecto posterior a un incendio en la superficie de una losa de rodamiento. Se trata de un efecto inmediato como consecuencia del choque térmico y el cambio de estado del agua intersticial. Al calentarse el concreto, el agua comienza a evaporarse. Dependiendo de su severidad, el “spalling” puede causar el desprendimiento total del recubrimiento de concreto, dejando descubierto al acero de refuerzo, que hasta entonces ha estado protegido y de alguna manera ha mantenido sus propiedades; con el desprendimiento, aproximadamente a 250 °C de temperatura, conlleva al inicio de la pérdida de resistencia del acero. Este tipo de desprendimiento superficial se conoce como “*spalling*”. Este proceso se desarrolla a temperaturas que oscilan entre los 100 y 150 °C.

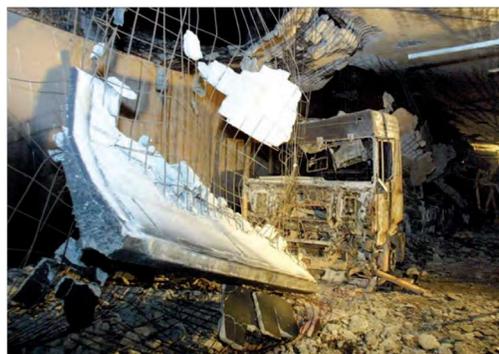
**Figura 1.4 Elementos de la infraestructura del túnel de San Gotardo colapsados después del incendio de 2001**

Los japoneses construyeron un túnel experimental para ensayos de incendios, y establecieron cuantitativamente por primera vez, los principios básicos de la circulación del humo en un túnel. En Europa al incendio del túnel Nihonzaka no se le prestó demasiada atención, y en abril de 1999 ardió una carga de margarina de un camión en el túnel de MontBlanc, murieron asfixiadas 39 personas, y el incendio duró 53 horas (prácticamente se extinguió solo). El túnel estuvo cerrado tres años por problemas jurídicos y administrativos y para una remodelación completa (<https://www.bbc.com/mundo/noticias-40644246>). Y en mayo del mismo año, un semáforo de obra en el interior del túnel del Tauern provocó un choque múltiple de dos camiones y tres coches, seguido de incendio ([https://elpais.com/diario/1999/05/30/internacional/928015222\\_850215.html](https://elpais.com/diario/1999/05/30/internacional/928015222_850215.html)). Murieron 12 personas, el incendio fue apagado por los bomberos en 15 horas y la reconstrucción del tramo dañado duró tres meses; en octubre de 2001 un choque frontal entre dos camiones provocó un incendio en el túnel de San Gotardo con 8 muertos y 150 personas desaparecidas ([https://elpais.com/diario/2001/10/26/internacional/1004047201\\_850215.html](https://elpais.com/diario/2001/10/26/internacional/1004047201_850215.html)). Las figuras 1.4 y 1.5; son muestras del daño que sufre la estructura frente a un incendio.

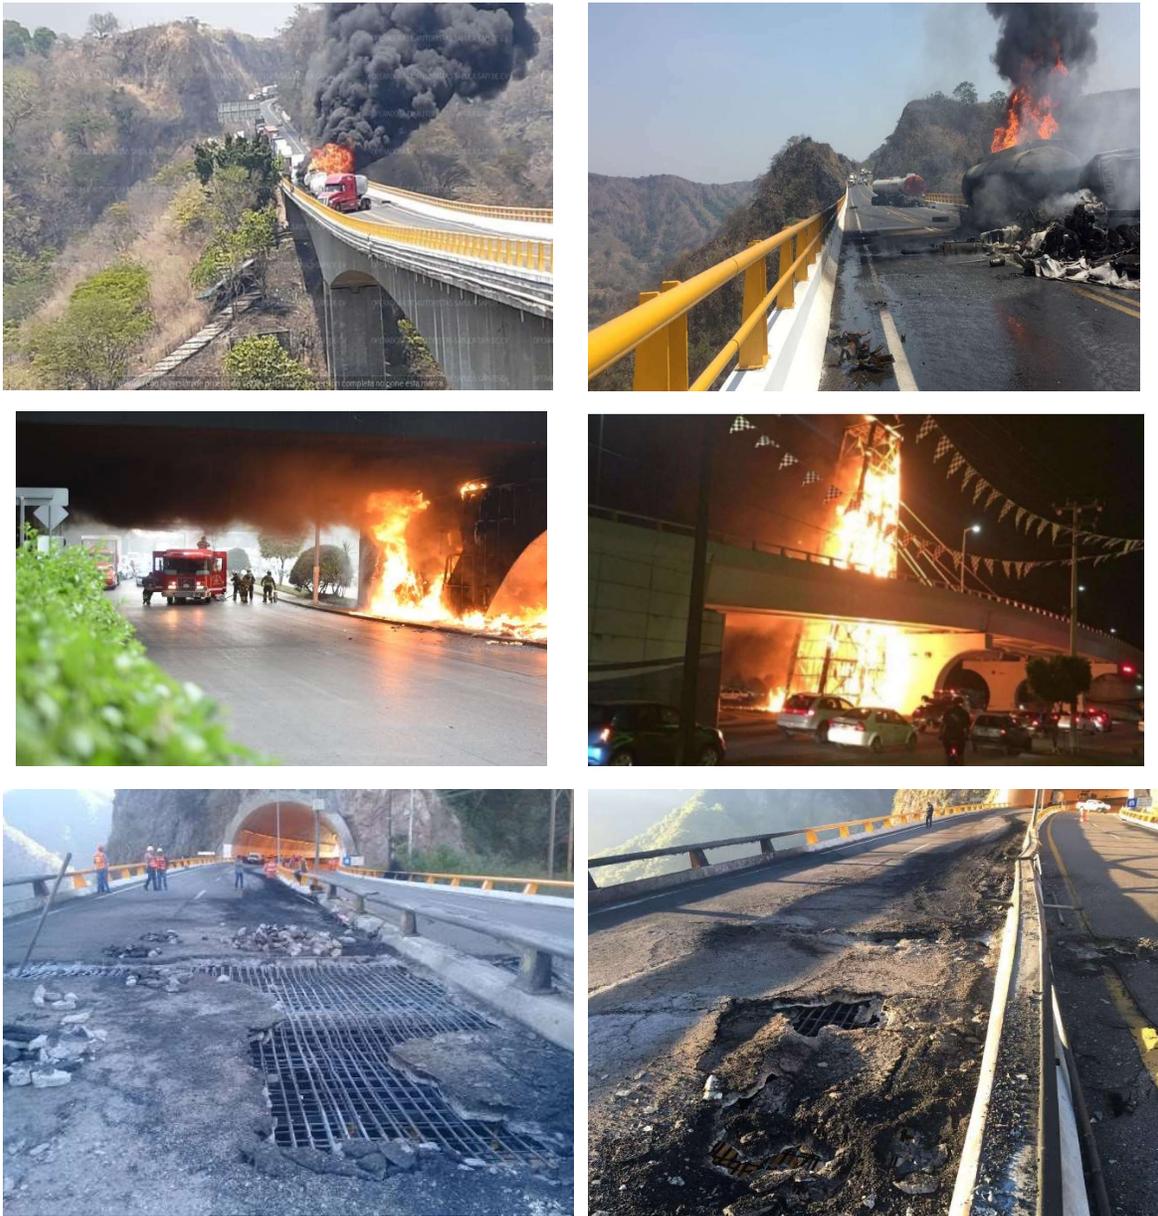
**Figura 1.5 Daño por incendio de elementos de concreto en México**

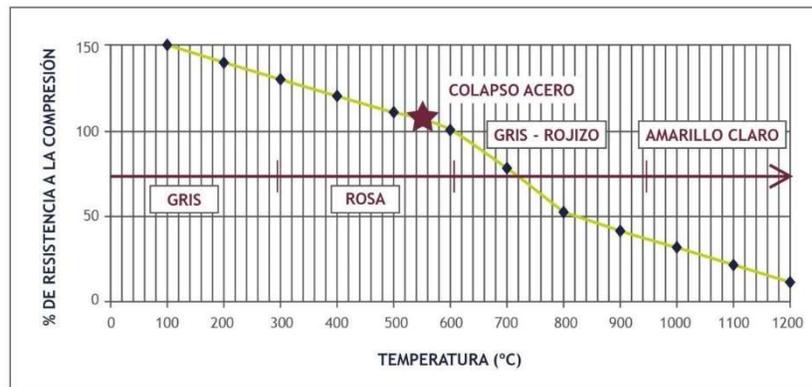
De acuerdo con estudios realizados por la Asociación Nacional de Protección contra el Fuego (NFPA) de los Estados Unidos de América y algunos estudios de laboratorio demuestran que, en el caso del concreto no protegido, las propiedades mecánicas disminuyen drásticamente para temperaturas superiores a 300°C. La tabla 1.1. Presenta un resumen de la relación del cambio de color del concreto y los cambios físicos y en  $f'c$  con la temperatura, (C. Sangluaia, M. K. Haridharan, C. Natarajan, and A. Rajaraman, 2013); y en cuestión de poco tiempo la temperatura se eleva a alrededor de 1200°C (I. Hager, 2013). Otras investigaciones reportan que el decremento de la resistencia a la flexión en vigas de concreto armado asociado con las temperaturas elevadas, las cuales se generan por las redistribuciones del momento de flexión que afecta considerablemente su comportamiento (L. Mwamlamba, G. Mang'uriu, and P. Mulu, 2014), algunos de los efectos de las altas temperaturas sobre el concreto son (ver figura 1.6):

**Figura 1.6 Presenta los cambios físicos causados por los efectos de las altas temperaturas sobre el concreto**

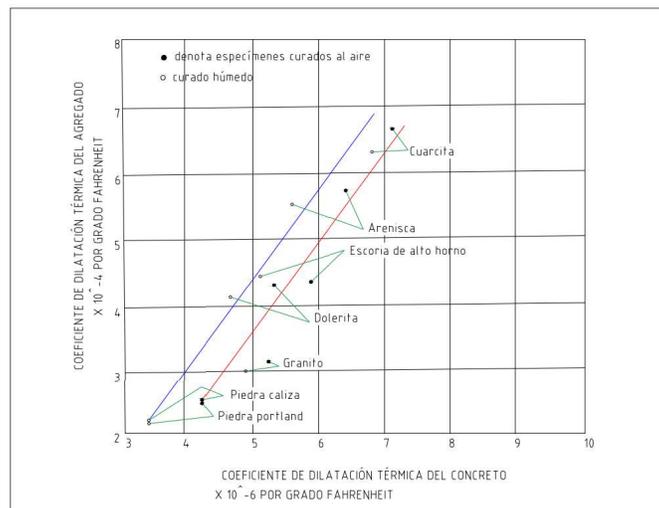
El concreto es un material con un coeficiente de conductividad térmica relativamente bajo, por lo que el calor fluye lentamente, pero puede producirse un gradiente térmico significativo dentro del elemento debido a la diferencia de temperatura entre la superficie expuesta y el interior del mismo (I. Hager, 2013). Esta reportado que el coeficiente de expansión térmica de las rocas oscila entre  $1 \times 10^{-6}$  y  $14 \times 10^{-6}$  mm/°C, debido a su diferente composición mineralógica. Asimismo, el coeficiente de expansión térmica de los minerales silíceos es de aproximadamente  $12 \times 10^{-6}$  mm/°C; siendo superior que el de las calizas (ver figura 1.7). Experiencias en la tecnología del concreto afirman que los concretos fabricados con agregados silíceos presentan mayor conductividad térmica que los fabricados con calizos, que los hace más vulnerables en caso de incendio. (Bonnell, D. G. R., & Harper, F. C; 1950) presenta la dependencia de la expansión del concreto con la de su agregado. Una característica particular del concreto y el acero, es que ambos materiales tienen prácticamente el mismo coeficiente de dilatación térmica, lo que permite su empleo en conjunto sin tener en cuenta los esfuerzos que se producirían por los gradientes de temperatura. Sin embargo, la conductividad térmica es diferente: el acero es un buen conductor, mientras que el concreto, más que un conductor puede ser considerado como un aislante térmico.

**Figura 1.7 Presenta los valores del coeficiente de dilatación de diferentes agregados y su efecto sobre el concreto**

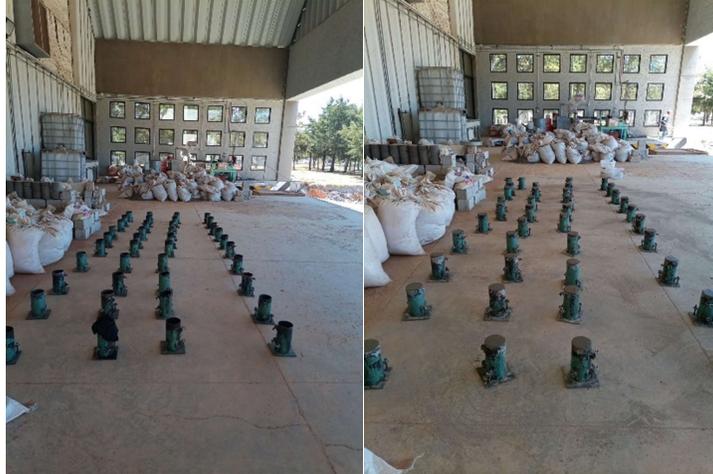
Los ítems de concreto después de fabricados fueron colocados en un recipiente con agua para realizar su proceso de curado durante 28 días y posteriormente inició su proceso de secado al ambiente y se procedió al calentamiento en la mufla.

**Figura 2.1 Presenta los moldes y la fabricación de los cilindros de 10 x 20 cm**

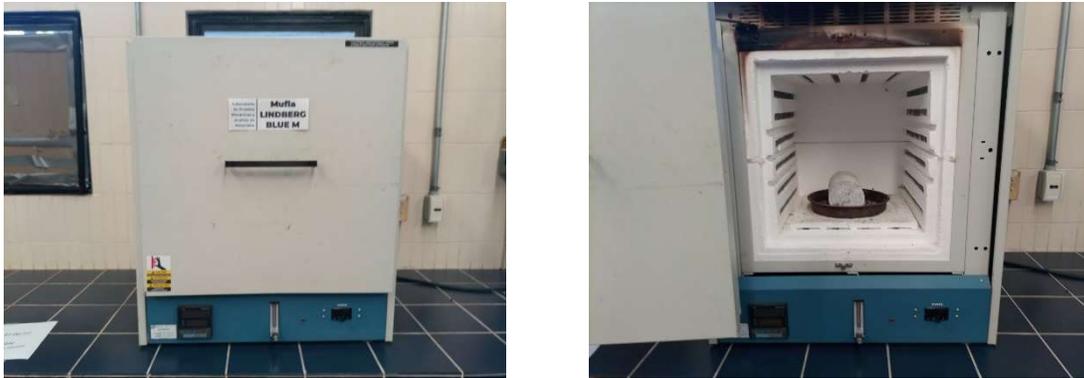
Las probetas fabricadas fueron expuestas a los intervalos de temperatura mostrados en la tabla 2.2, estas temperaturas se alcanzaron con la mufla marca del laboratorio de la CIVIE, por un tiempo de dos horas, ya que se encuentra reportado que para el concreto los intervalos de temperatura y tiempo críticos son los mostrados en la tabla, con lo cual se observó y determinó el efecto que tiene la temperatura tanto en el concreto como en el acero, para comprobar si el acero sufrió daño se realizaron ensayos de metalografía y de resistencia a la tensión para el acero y de compresión para el concreto. A continuación, se describe el proceso (Figura 2.1 a 2.4).

**Figura 2.2** Exposición de muestras de concreto a altas temperaturas

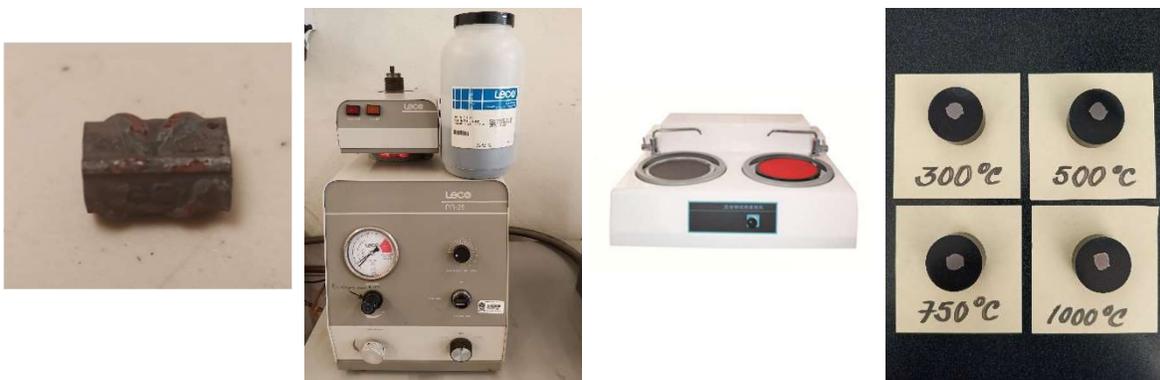
**Figura 2.3** Proceso de preparación metalográfica de muestras de acero sometidas a las temperaturas descritas en tabla 2.2

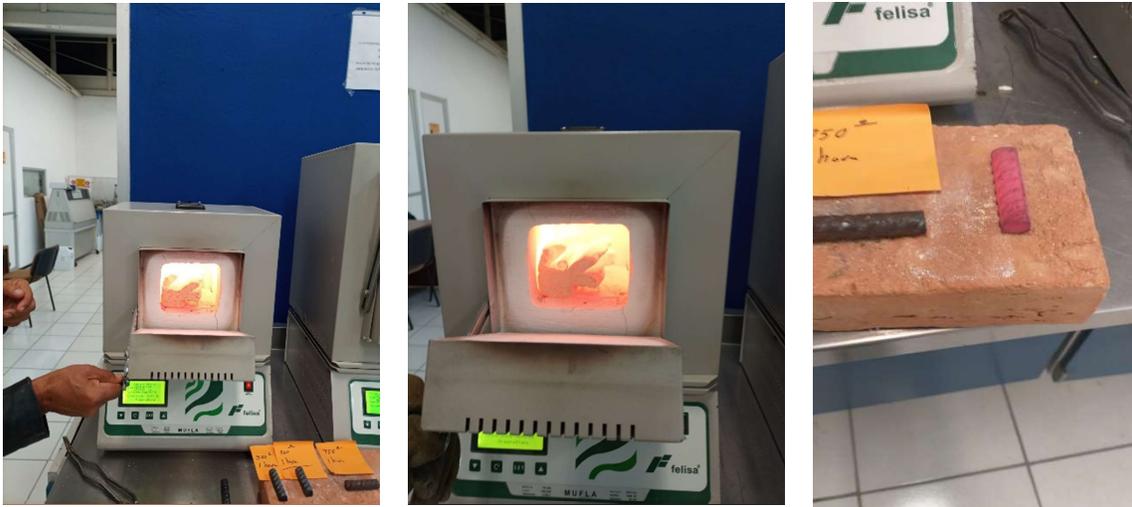
Figura 2.4 Exposición de varillas a las temperaturas mostradas en la tabla 2.2

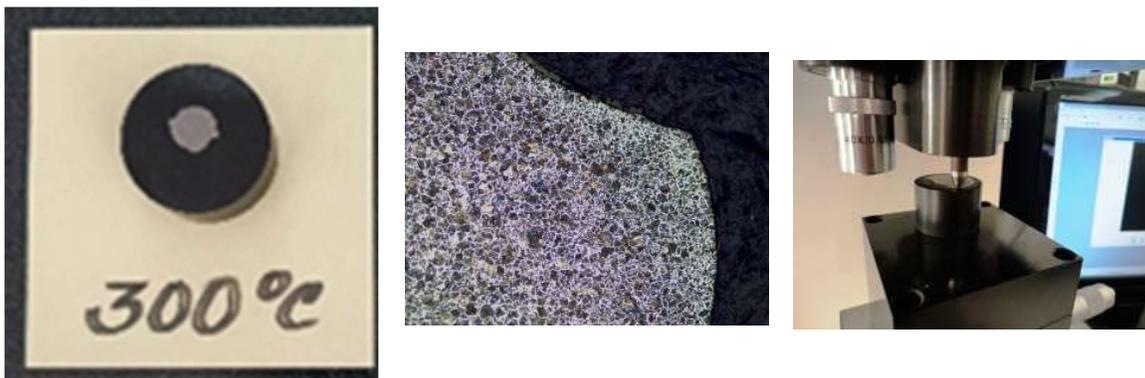
Para realizar este ensayo se siguió la guía estandarizada ASTM E 3, que señala los métodos de muestreo y preparación para determinar composición, procesamiento en frío y en caliente, maquinado. Para esto las muestras de acero se cortaron y montaron en baquelita, posteriormente se desbastaron con lija 180 hasta 1200, posteriormente se pulieron con alúmina con tamaño de grano de 1, 0.3 y 0.05 micrómetros. Este ensayo se realizó con ayuda del microscopio de platina invertida y del microdurometro, con el cual se hizo la observación de la muestra a 100X, midiendo la microdureza Vickers de las muestras a 200X, para la cual se utilizó una carga de 1 kg por 5 segundos.

Figura 2.5 Ensayo de microdureza del acero del concreto a las temperaturas mencionadas en la tabla 2.2

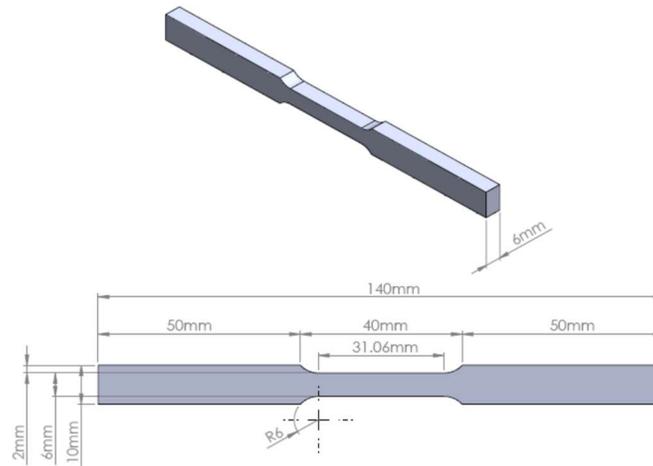
El ensayo de tensión de las muestras se realizó en la máquina servohidráulica Instron de 100kN de capacidad, la velocidad de carga fue de 0.108kN/min, y la elongación medida con extensómetro dinámico fue de  $\pm 5$  mm, los ítems de ensayo se fabricaron por electroerosión de acuerdo con la norma ASTM E8-22. La figura 2.6 señala los requisitos que deben cumplir los ítems a ensayar.

**Figura 2.6 Señala los requisitos que deben cumplir los ítems ensayados**

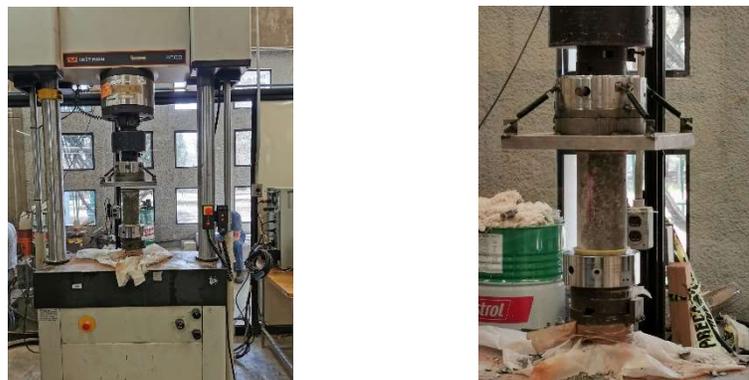
El ensayo de tensión se realizó bajo la norma NMX-C-083, NMX-C-109 y NMX-C-128 la maquina utilizada fue INSTRON Q 5416 Mod. 8801, con rango de carga de 0 – 100 Toneladas, con LVDT Macrosensors. No. De serie: CD-375-050, Esfuerzo controlado de 0.25  $\pm$  0.05 MPa/s (200 a 530 kg/s) intervalo de deformación de  $\pm 1.25$  mm. (Ver figura 2.7)

**Figura 2.7 Indica ensayo de compresión en ítems de concreto ensayados**

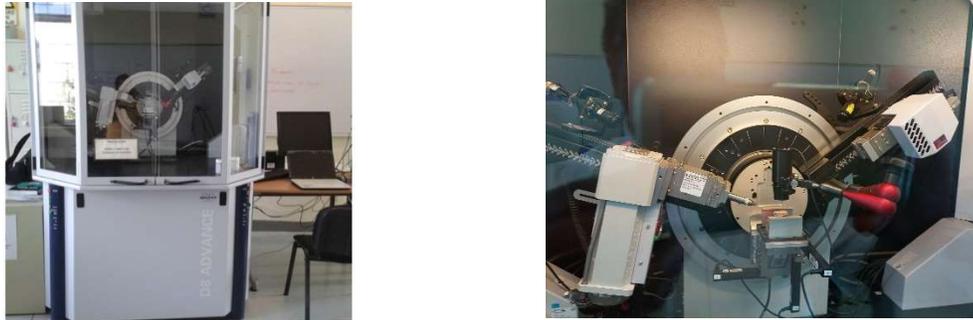
Los ensayos de DRX se realizaron con difractómetro marca Bruker modelo X D8 Advance con la técnica de microdifracción usando ángulo de 0 a 2 Theta y radiación Lambda de 1.5406 Angstrom, utilizando un voltaje de 35 KV, corriente de 35 miliamperes, la figura 2.8 muestra la información mencionada, el estudio se realizó bajo la guía ASTM C 1365-18.

**Figura 2.8** Presenta el equipo de DRX utilizado y un ítems colocado en el porta muestra

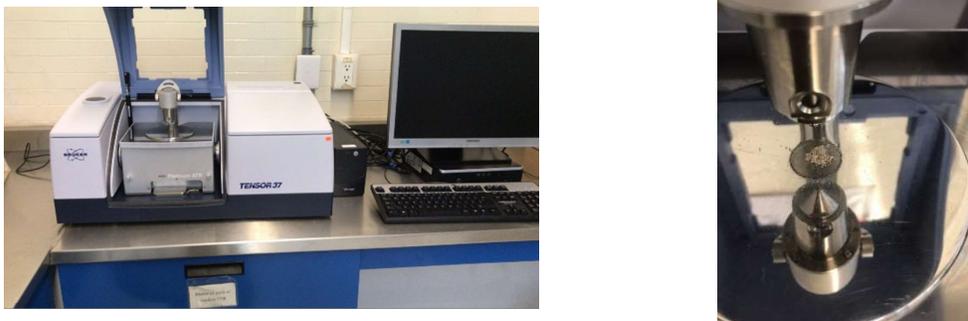
El ensayo de FTIR se realizó con un equipo marca Bruker tensor 37 con accesorio de transmitancia y reflectancia total atenuada (ATR) con punta de diamante con rango de 4000 – 400  $\text{cm}^{-1}$  y tiempo de 32 scans, la figura 2.9 presenta la imagen del ensayo. El ensayo se realizó bajo la guía ASTM E 168 -16.

**Figura 2.9** Presenta el equipo de FTIR utilizado y un ítem colocado en el porta muestra

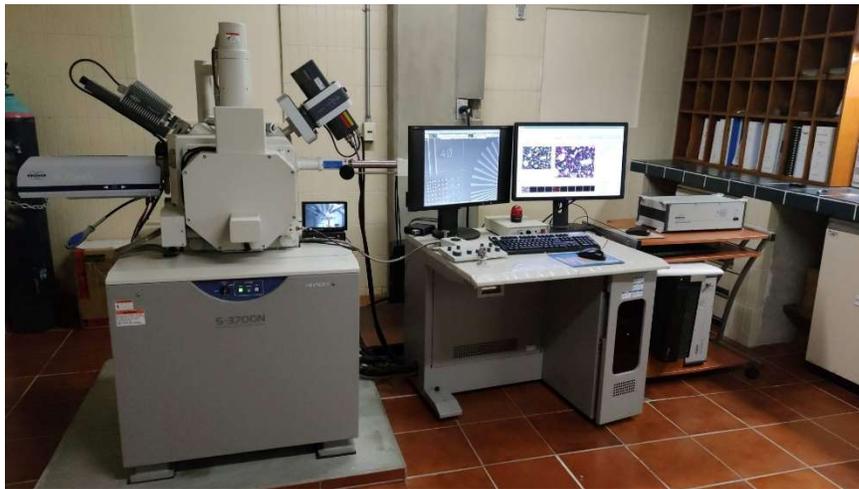
Este ensayo se realizó en un microscopio marca Hitachi S- 3700N, y un detector de electrones retrodispersados XFlash 6/60, marca Bruker de acuerdo con la norma ASTM C1723, que proporciona información analítica cualitativa y cuantitativa de puntos, líneas o áreas seleccionadas en la superficie de la muestra. Esta técnica se conoce como Microanálisis por EDS. La figura 2.10 presenta la realización del ensayo.

**Figura 2.10 Ensayo de espectroscopia de rayos X de energía dispersiva**

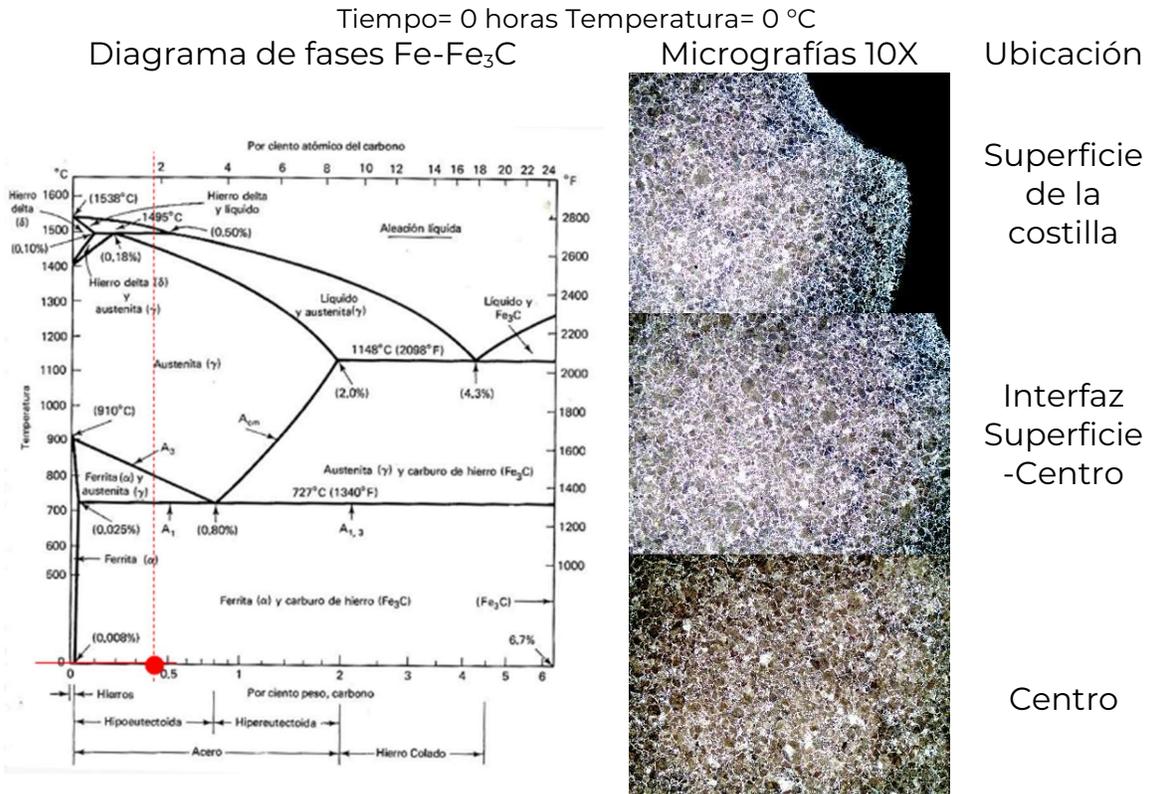
Los resultados del análisis metalográfico de las muestras de origen de varillas de acero revelan, a través de fotografías a 10X y 50X, una microestructura ferrítica-perlítica. El microconstituyente perlita predomina congruentemente por el contenido de carbono y en general con el grado del acero (nótense regiones oscuras en las micrografías). También puede notarse una distribución de granos con geometría poligonal relativamente equiaxial; que disminuyen en tamaño conforme se avanza del núcleo de la sección transversal de la varilla hacia la superficie. El contraste es altamente identificable debido a la presencia de ferrita proeutectoide concentrada en el contorno de los granos y al proceso evolutivo de la perlita en condiciones de enfriamiento en aire quieto (tratamiento térmico de normalizado) ver figura 3.1.

**Figura 3.1 Muestra en el diagrama la referencia a temperatura ambiente (círculo rojo relleno) donde se identifican las fases en condiciones de equilibrio**

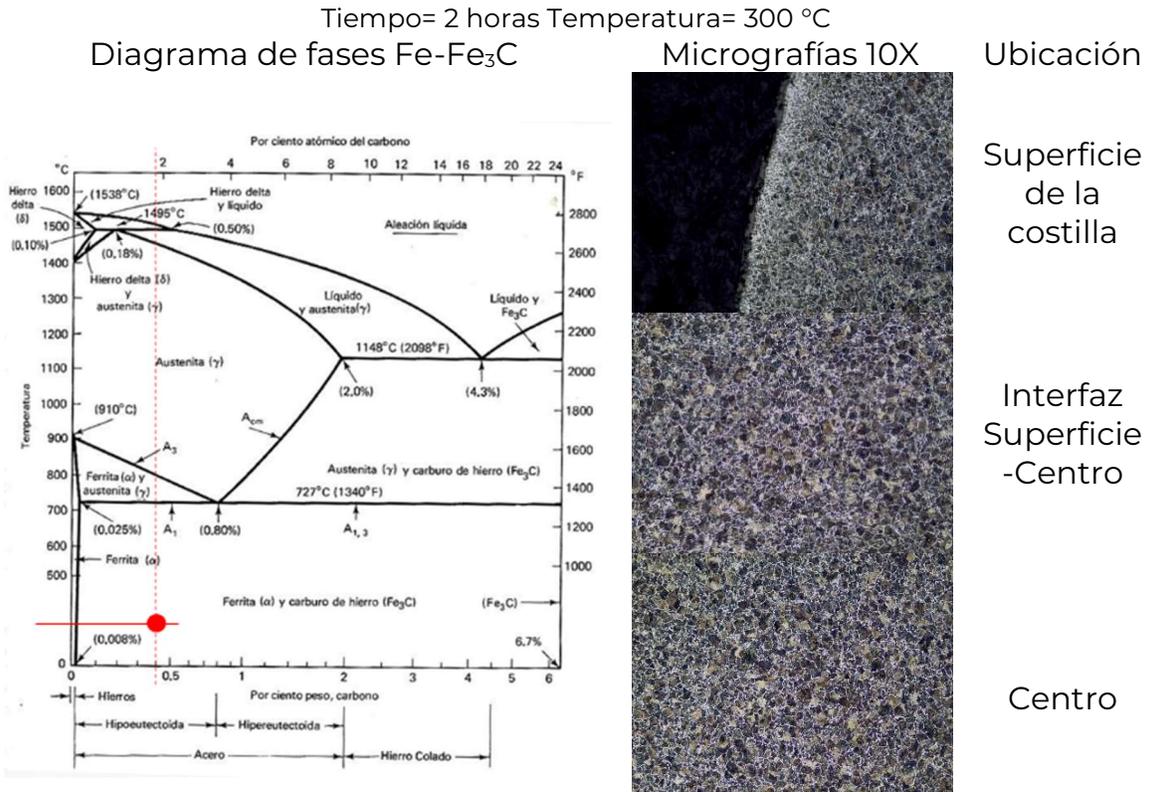
permitió diseñar experimentos para aplicarlos a las muestras de varillas y evaluar cambios en su propiedad de dureza a temperatura ambiente si se enfrían desde las cuatro temperaturas seleccionadas de 300 °C, 500 °C, 750 °C y 1000 °C. Se evaluaron alteraciones microestructurales en los tratamientos de varillas embebidas en concreto, con mantenimientos de 2 horas y su posterior enfriamiento dentro del horno mufla (ver figura 3.3).

**Figura 3.3 En el diagrama se muestra la referencia a la temperatura de 300°C (círculo rojo relleno) donde se identifican las fases en condiciones de equilibrio**

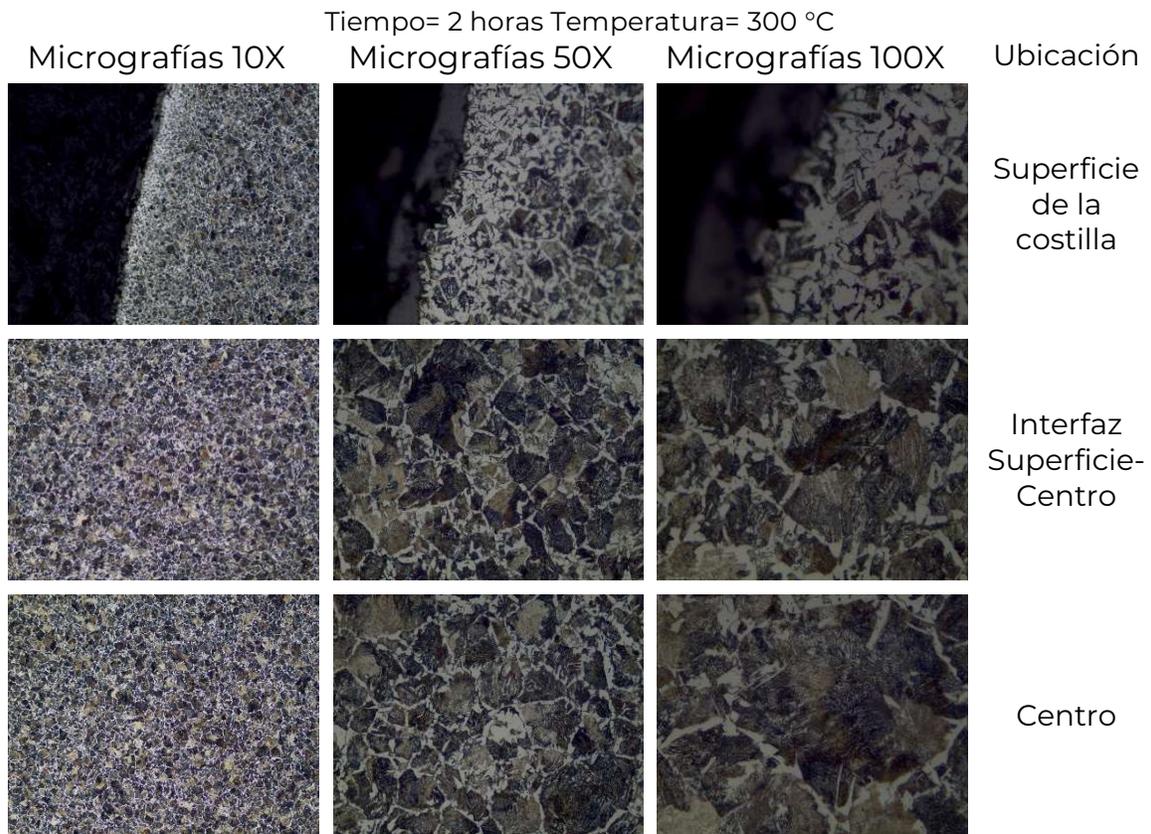
Las micrografías muestran las distribuciones de la fase ferrita (regiones blancas) y el microconstituyente perlita (regiones oscuras) visualizadas a 10X posteriormente a un ataque químico con Nital al 3% durante 4 s. En las diferentes regiones enfocadas se continúan identificando granos de geometría poligonal principalmente de perlita, disminuyendo en tamaño desde el centro de la varilla hacia la superficie. En la superficie puede notarse un fenómeno mayormente acentuado de descarburación (regiones blancas) que no es homogéneo. En general no se muestran cambios morfológicos debido a que a esta temperatura solo se desarrollan fenómenos de relajación de esfuerzos.(ver figura 3.4).

**Figura 3.4** En el diagrama se muestra la referencia a la temperatura de 300°C. Las micrografías muestran la distribución de la fase ferrita (regiones blancas) y el microconstituyente perlita (regiones oscuras) visualizadas a 10X, 50X y 100X posteriormente a un ataque químico con Nital al 3% durante 4 s

Las micrografías obtenidas a diferentes aumentos permiten evidenciar detalles de la interacción de la fase ferrita y el microconstituyente perlita. En algunos casos a 50X y 100X puede notarse claramente la constitución lamelar de la perlita (ferrita + cementita) originada por la reacción eutectoide:

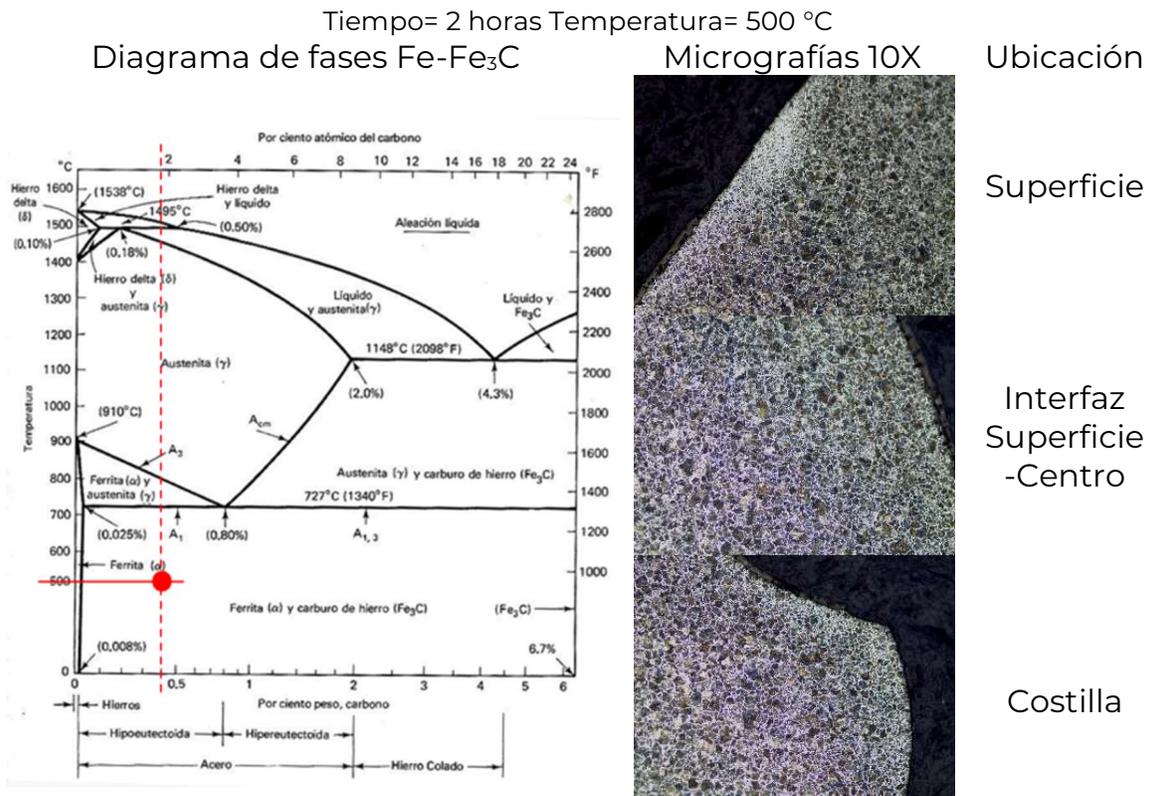
En el ascenso a 500°C se espera que una fracción muy pequeña de la cementita, contenida en el microconstituyente perlita, se descomponga formando ferrita; tal como lo determina el diagrama de fases. Esto está referenciado a la ligera expansión del dominio de la fase ferrita a dicha temperatura. En consecuencia, al existir un ligero incremento de la fase con menor dureza, entonces la dureza promedio de la matriz metálica a esta temperatura también disminuye respecto a la dureza del mismo sistema a temperatura ambiente. Puesto que este fenómeno se desarrolla por un mecanismo de difusión atómica, también se presenta una relajación de esfuerzos y una disminución de defectos cristalinos en el periodo de mantenimiento (Ver figura 3.5).

**Figura 3.5 En el diagrama se muestra la referencia a la temperatura de 500°C (círculo rojo relleno) donde se identifican las fases en condiciones de equilibrio**

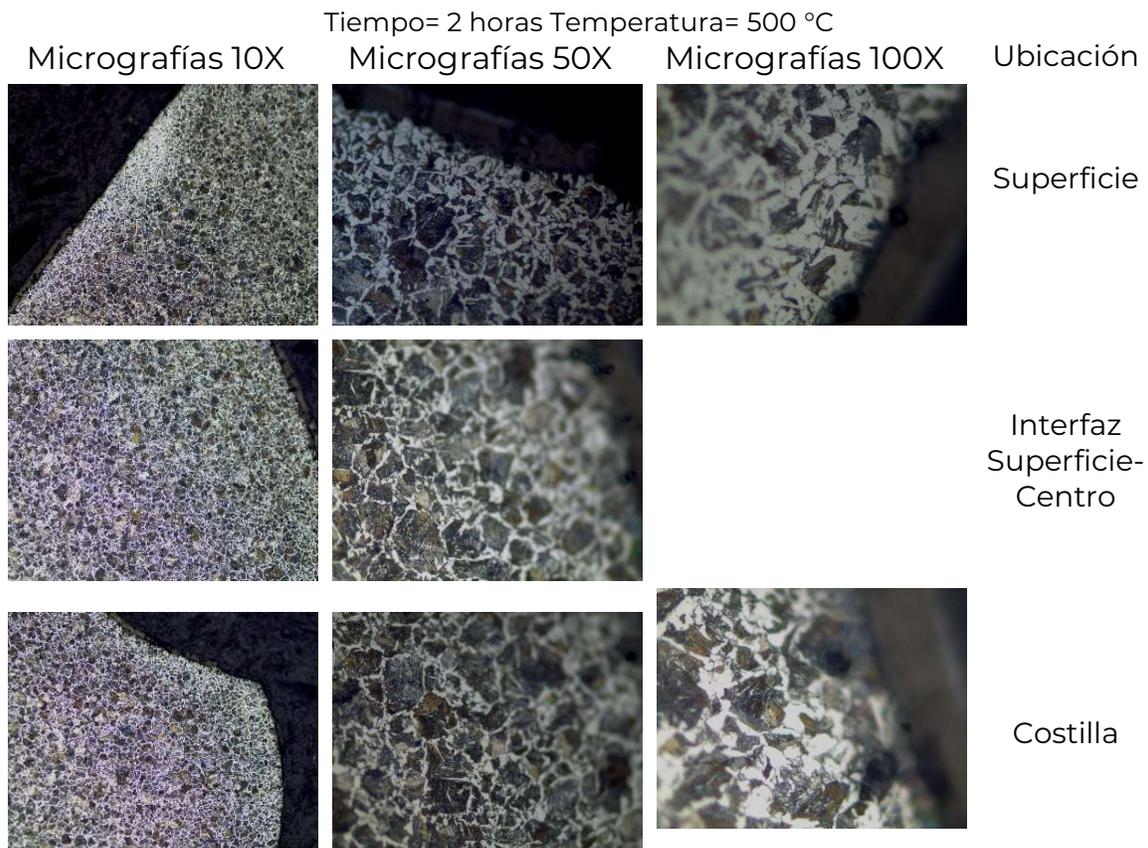
Figura 3.6 En el diagrama se muestra la referencia a la temperatura de 500°C

También es de esperar que a 500°C se acentúe el fenómeno de descarburación por las condiciones de equilibrio químico entre la atmósfera, con posibles contenidos de oxígeno elevados, que rodea la varilla durante el calentamiento; ya sea por la presencia de compuestos como el agua o por su evolución a partir de reacciones entre las sustancias presentes que lo contengan (ver figura 3.6).

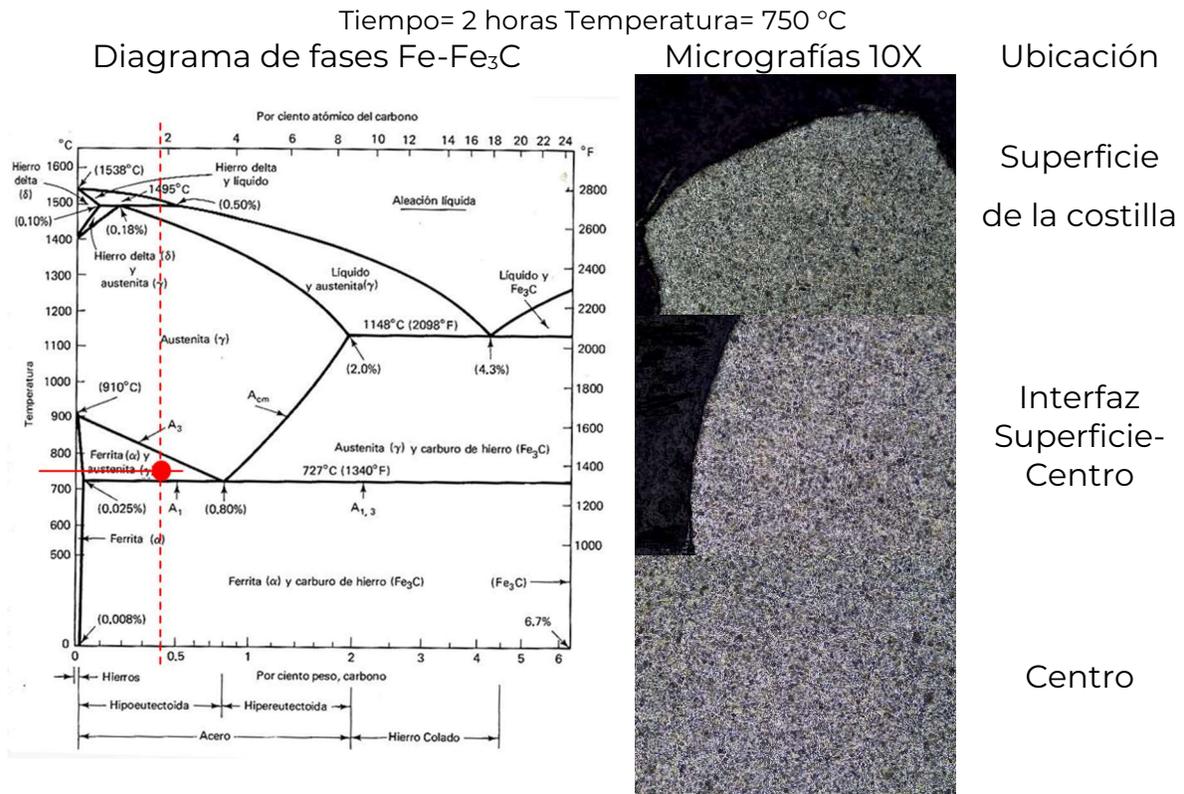
**Figura 3.7** En el diagrama se muestra la referencia a la temperatura de 750°C (círculo rojo relleno) donde se identifican las fases en condiciones de equilibrio

Las micrografías muestran las distribuciones de la fase ferrita (regiones blancas) y el microconstituyente perlita (regiones oscuras) visualizadas a 10X, 50X y 100X posterior a un ataque químico con Nital al 3% durante 4 s. La tendencia de la microestructura enfriándose desde 500°C es a obtener una condición de granos con mayor definición al incrementar las condiciones de coherencia entre ellos. El ascenso a 750°C implica la transformación de ferrita, ya sea que forme o no al microconstituyente perlita, y la descomposición de la cementita, en austenita. Solo una fracción de la ferrita continúa sin cambio. En este caso la movilidad atómica es mucho mayor y los cambios esperados en la redistribución de los elementos microestructurales diferirán significativamente respecto a la original a temperatura ambiente. Como se puede notar en el diagrama de fases, en el calentamiento se cruza la línea de transformación A1. En estas condiciones, la dureza disminuye significativamente y la factibilidad de deformaciones aumenta, debido a que la estructura cristalina cúbica centrada en las caras de la austenita, posee un mayor número de sistemas de deslizamiento. Sin embargo, al enfriarse, la microestructura mostrará incremento de la dureza respecto a la inicial, por el refinamiento del tamaño de grano (ver figura 3.7).

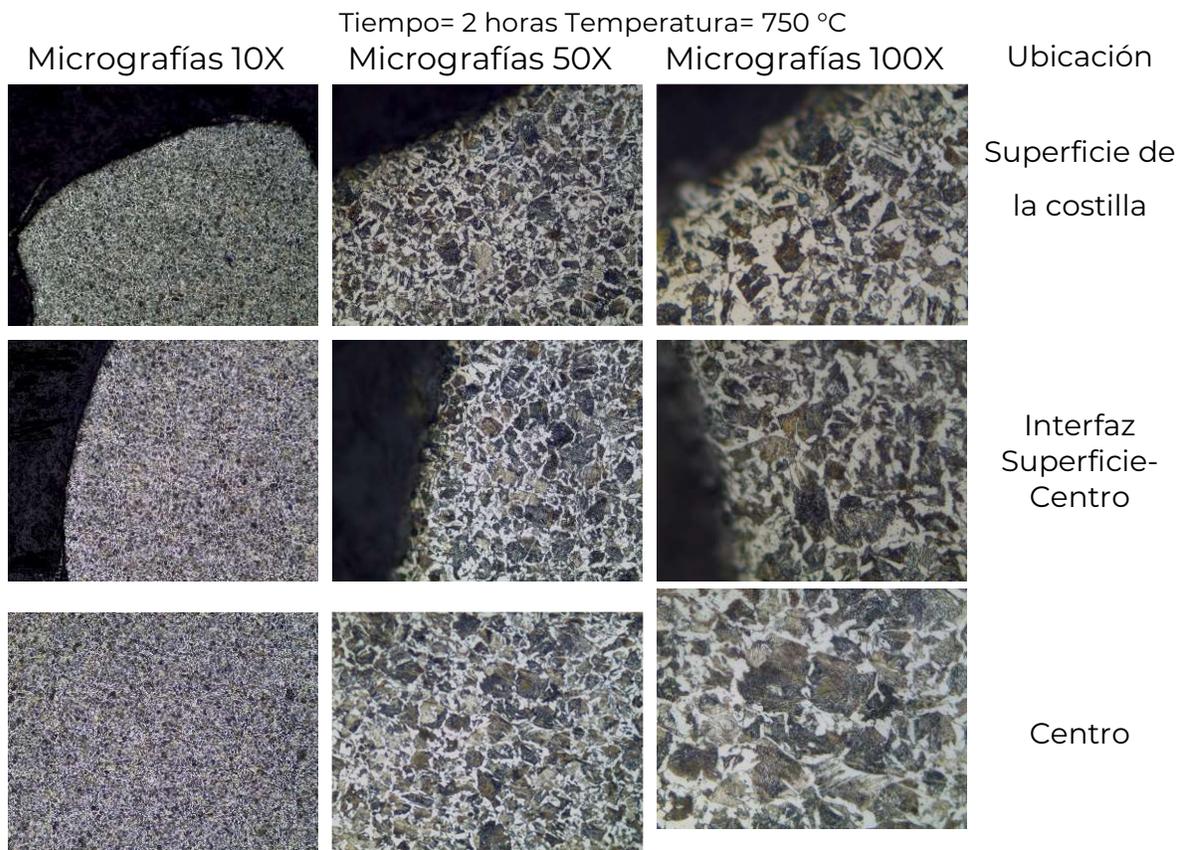
**Figura 3.8** En el diagrama se muestra la referencia a la temperatura de 750°C. Las micrografías muestran las distribuciones de la fase ferrita (regiones blancas) y el microconstituyente perlita (regiones oscuras) visualizadas a 10X, 50X y 100X posteriormente a un ataque químico con Nital al 3% durante 4 s

El tamaño de grano final es relativamente homogéneo y dadas sus dimensiones establece un incremento de los defectos de superficie (límites de grano) lo cual, tiene como consecuencia un efecto de bloqueo de los posibles deslizamientos de planos atómicos en un cristal cuando se promueva una deformación por aplicación de cargas, por lo tanto, a temperatura ambiente el material se habrá endurecido en contraste con su elevada fluencia a los 750°C, (ver figura 3.8).

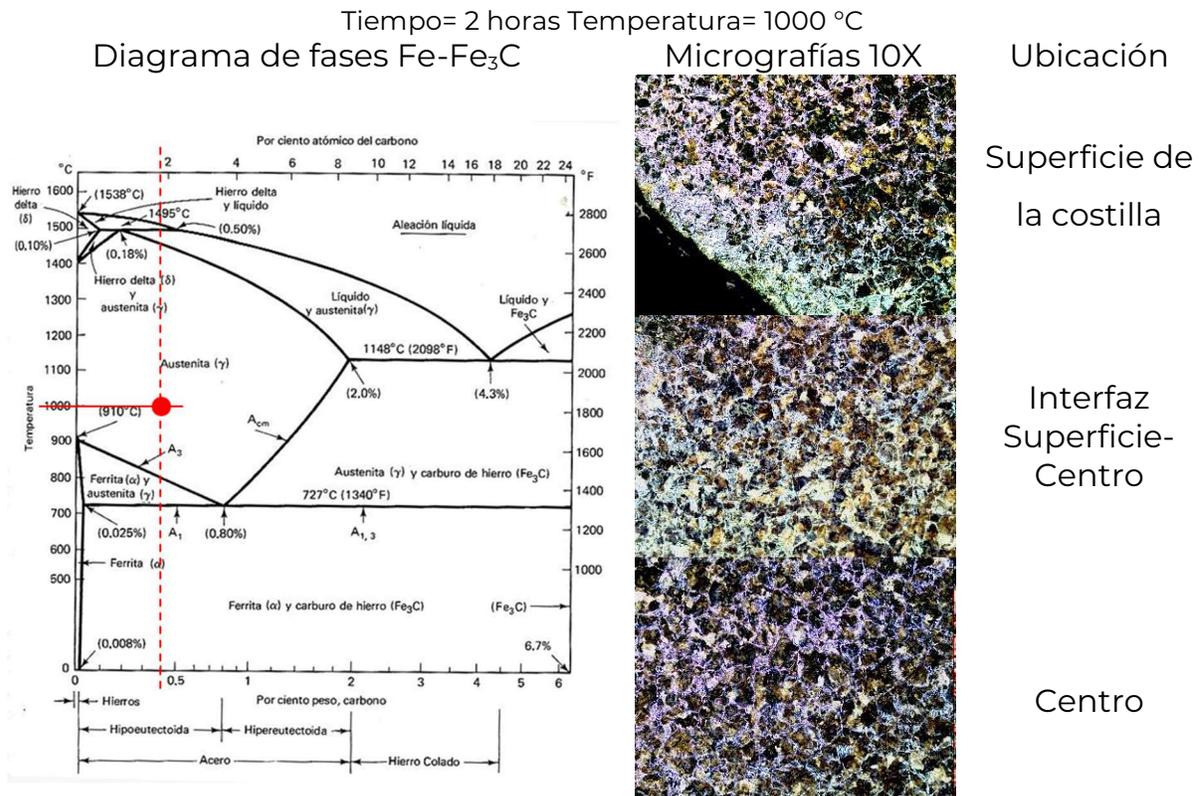
**Figura 3.9 En el diagrama se muestra la referencia a la temperatura de 1000°C (círculo rojo relleno) donde se identifican las fases en condiciones de equilibrio**

Finalmente, en el procesamiento a 1000°C toda la microestructura de origen (ferrita + perlita) evoluciona a austenita. En el proceso, puede deducirse en el diagrama de fases, que se cruzan las líneas de equilibrio A1 y A3. Esto implica que en principio una fracción de ferrita y la cementita se transforma y se descompone, respectivamente, para formar austenita. Posteriormente, la ferrita remanente transforma a austenita. Como ya se mencionó, en esta condición de temperatura la estructura cristalina cúbica centrada en las caras posee más sistemas de deslizamiento efectivos que originan la posibilidad de inducir deformaciones con bajos esfuerzos. Similarmente a su bajo esfuerzo de fluencia se presentan sus bajos esfuerzos máximo y de fractura. Al igual que en el proceso a 750°C, al enfriarse hasta temperatura ambiente, se obtiene una reconfiguración de la microestructura con el tamaño de grano mayor respecto a los tratamientos anteriores (ver figura 3.9).

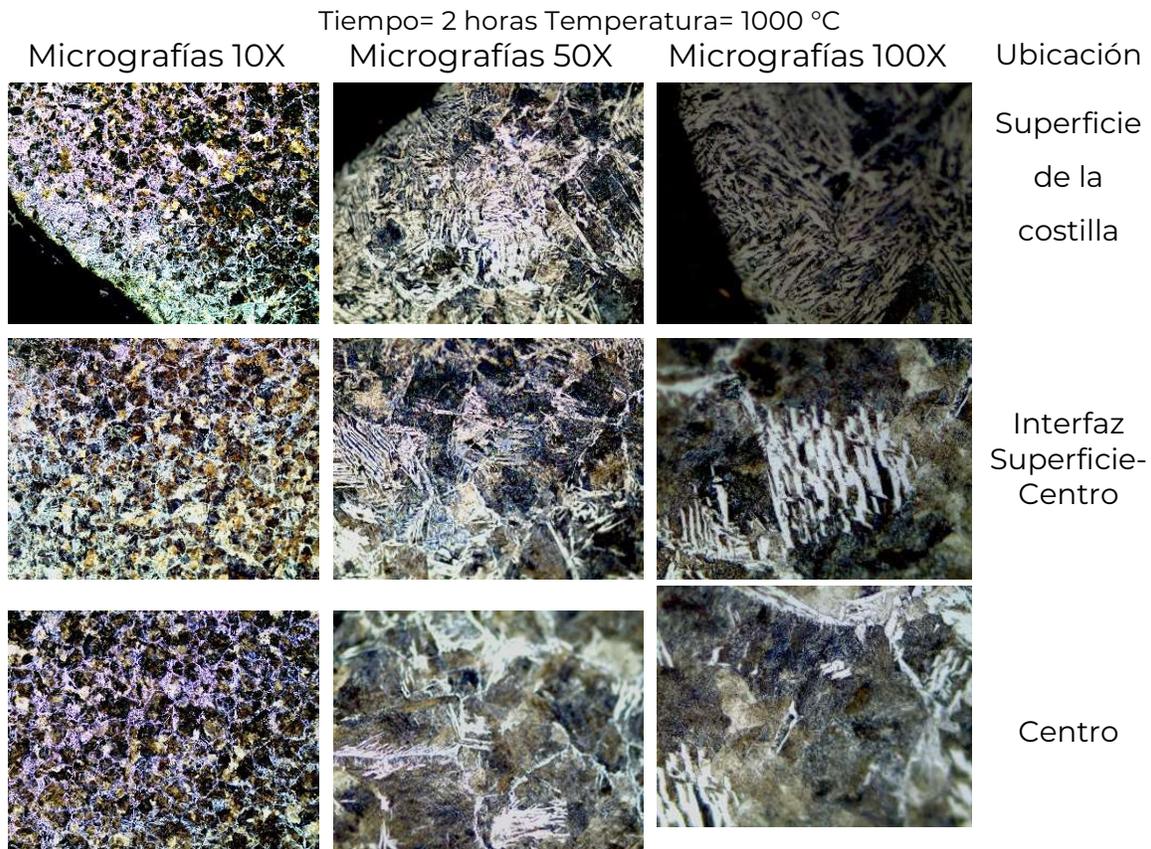
**Figura 3.10** En el diagrama se muestra la referencia a la temperatura de 1000°C. Las micrografías muestran las distribuciones de la fase ferrita (regiones blancas) y el microconstituyente perlita (regiones oscuras) visualizadas a 10X, 50X y 100X posteriormente a un ataque químico con Nital al 3% durante 4 s

Aunque se incrementó el tamaño de grano en este caso, existe un dominio general del microconstituyente perlita tal como se visualiza en las micrografías en los diferentes aumentos. Esta característica permitió establecer la hipótesis de que el nivel de dureza promedio fuera mayor que el promedio de la microestructura de origen. Además, existe una mezcla de distribución de granos con perlita gruesa y fina con menor grado cerca de la superficie y con mayor grado en la región central de la matriz de la sección transversal de la varilla, (ver figura 3.10).

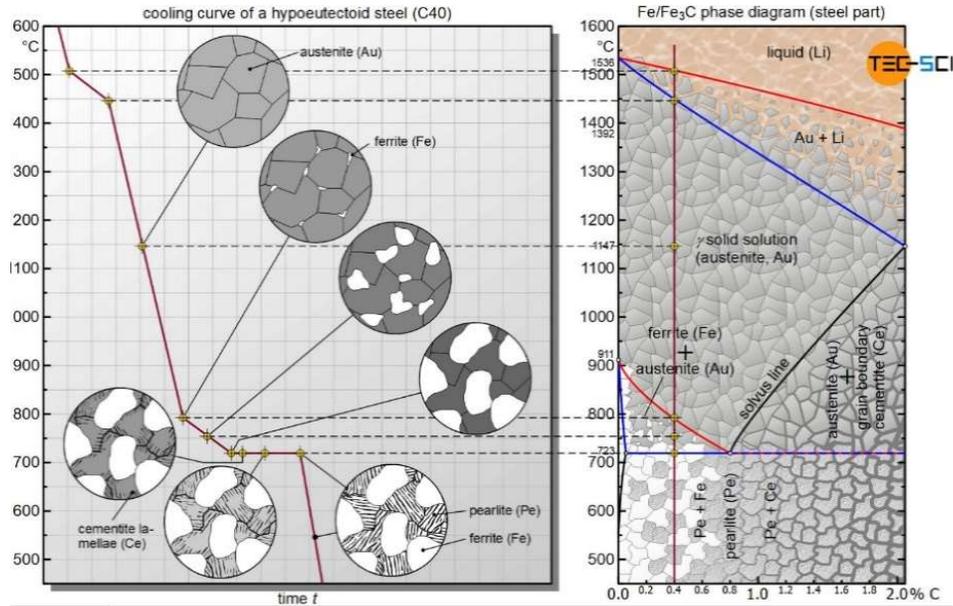
**Figura 3.11 Esquema aproximado de la evolución microestructural de un sistema de aleación Fe-0.4%C desde la fase austenita enfatizando las temperaturas de transformación críticas**

La evolución microestructural a partir de la austenita formada en un sistema al equilibrio se puede visualizar en la figura 3.11; de forma aproximada, se establece el proceso de nucleación de la ferrita cerca de los 800°C una vez que se cruza la línea de “solvus” normalmente denominada A3. La nucleación inicia en los límites de grano austeníticos y se espera incrementalmente su dominio a temperaturas más bajas. Al llegar a la temperatura de reacción eutectoide (727 °C), la transformación de austenita a perlita se desarrolla isotérmicamente. Posteriormente, en el proceso de enfriamiento hasta temperatura ambiente, de una fracción de ferrita se produce cementita, para finalmente obtenerse una relación de distribución de ferrita-perlita cerca al 50%-50%, respectivamente.

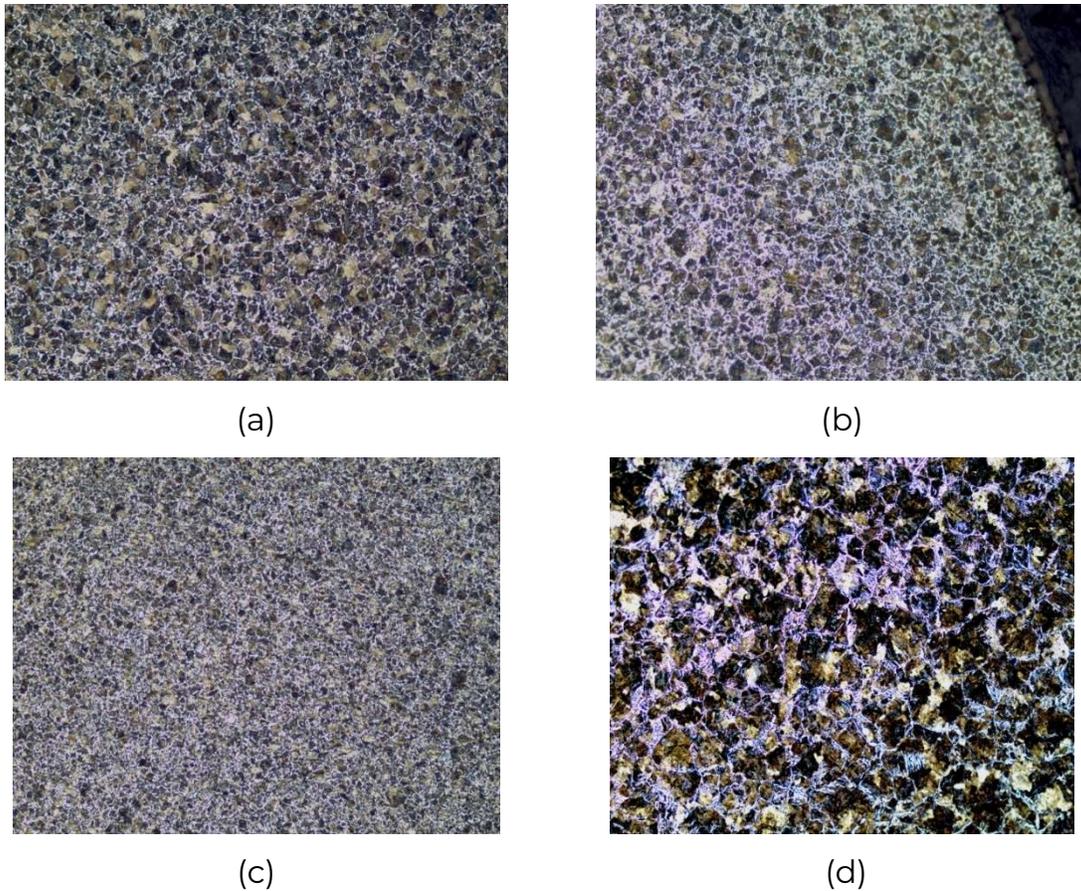
**Figura 3.12 Comparación de micrografías vistas a 10X y atacada 4 s con Nital al 3% de las muestras de acero de refuerzo tratadas a: a) 300 °C, b) 500 °C, c) 750 °C y d) 1000 °C**

En la microestructura del sistema de aleación de las varillas de acero ASTM A 615 Grado 42 puede notarse que la ferrita, evoluciona a austenita nucleando en todo el límite de grano y subsecuentemente desarrolla su crecimiento. Por esta razón la perlita originada por la reacción eutectoide aparece circundada. Otras zonas afectadas por la ausencia de carbono si adquieren una forma poligonal. Esto puede notarse en el perímetro superficial de la varilla que al exponerse a alta temperatura durante su manufactura se descarbura principalmente debido a la presencia de  $O_2$ . (Ver figura 3.12)

La microestructura a las diferentes temperaturas de tratamiento señala que las dimensiones de los cristales de ferrita y la distribución del microconstituyente perlita para 300°C y 500°C es muy similar; de acuerdo con las micrografías de la Figura 3.12 (a) y Figura 3.12(b), que se digitalizaron a 10X respectivamente. Se considera que a 300 °C existen fenómenos de relajación de esfuerzos acumulados en la estructura sin cambios en la morfología. A la temperatura de 500°C una fracción de cementita se descompone para formar ferrita, por lo que, la movilidad atómica es mayor desarrollándose un ligero reajuste de límites de grano y eliminación de dislocaciones. Posteriormente, al enfriarse la fracción de ferrita formada retorna a la generación de cementita. Sin embargo, no se presenta un cambio morfológico significativo.

La Figura 3.12(c) presenta la micrografía del tratamiento a 750°C, donde se deduce se cruza la línea de temperatura crítica de 727°C (denominada A1). En este caso existe el proceso de descomposición de cementita en ferrita y austenita. Puesto que la movilidad atómica es mayor por el mecanismo de difusión reordenando la estructura cristalina en una red cúbica
