# Estudio del comportamiento del concreto sometido a alta temperatura

Publicación Técnica No. 726  
**Querétaro, México**  
**2023**

Esta investigación es el producto final del proyecto de investigación interna EI 06/22: Desarrollo de una metodología para evaluar el deterioro por incendio de estructuras de concreto como puentes, túneles y muelles.

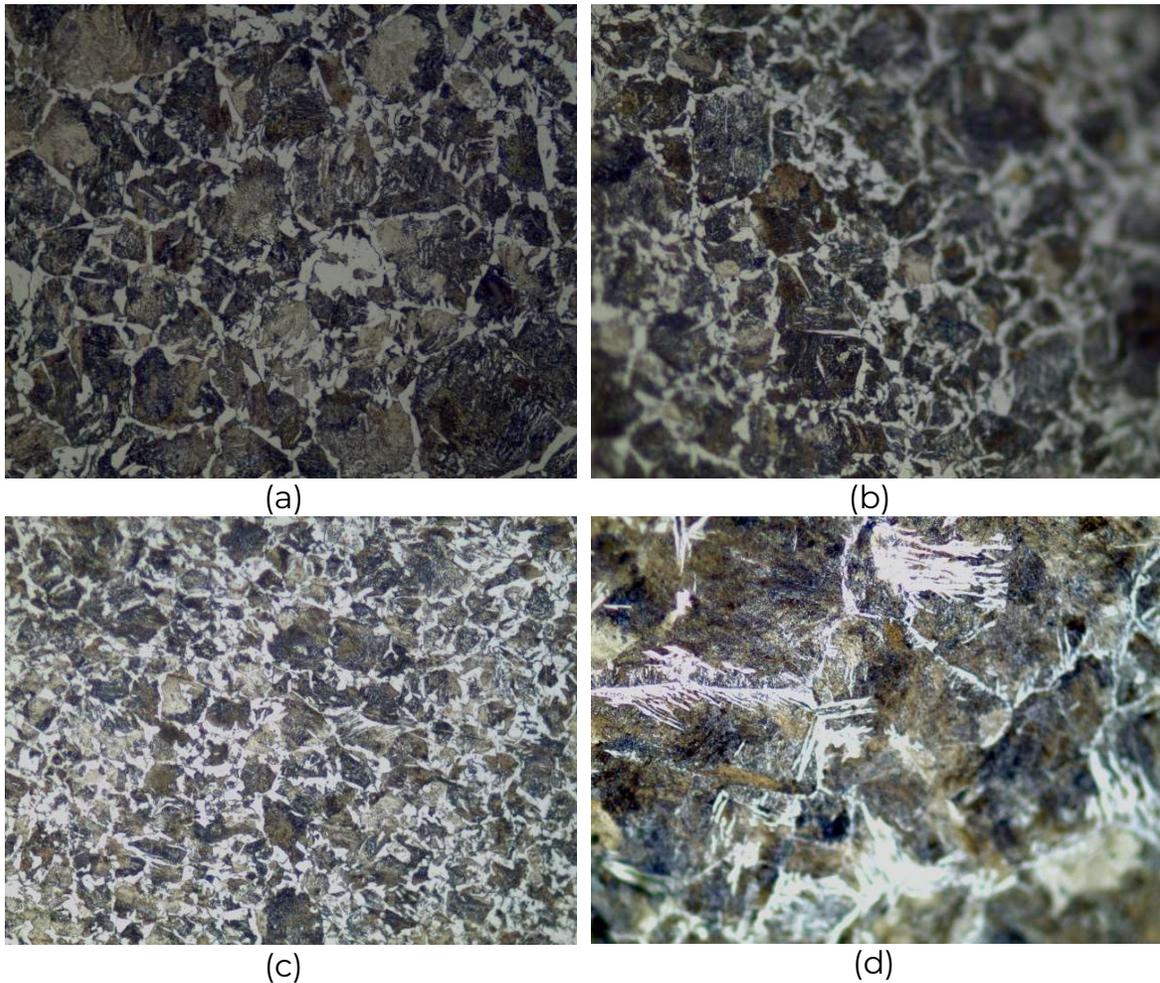
**Figura 3.13 Comparación de micrografías vistas a 50X y atacada 4 s con Nital al 3% de las muestras de acero de refuerzo tratadas a: a) 300 °C, b) 500 °C, c) 750 °C y d) 1000 °C**

Las micrografías de la figura 3.13 presentadas a 50X evidencian lo mencionado anteriormente. Por otro lado, representan un esquema comparativo adecuado para mostrar los cambios significativos respecto al tratamiento a la temperatura de 1000°C. En referencia a la Figura 3.13(d) toda la microestructura original ferrita + perlita evoluciona a austenita en donde se desarrolla una reconfiguración de los límites de los granos puesto que estos aumentan su dimensión. Durante el enfriamiento el mecanismo de nucleación de ferrita en los límites de grano y su posterior

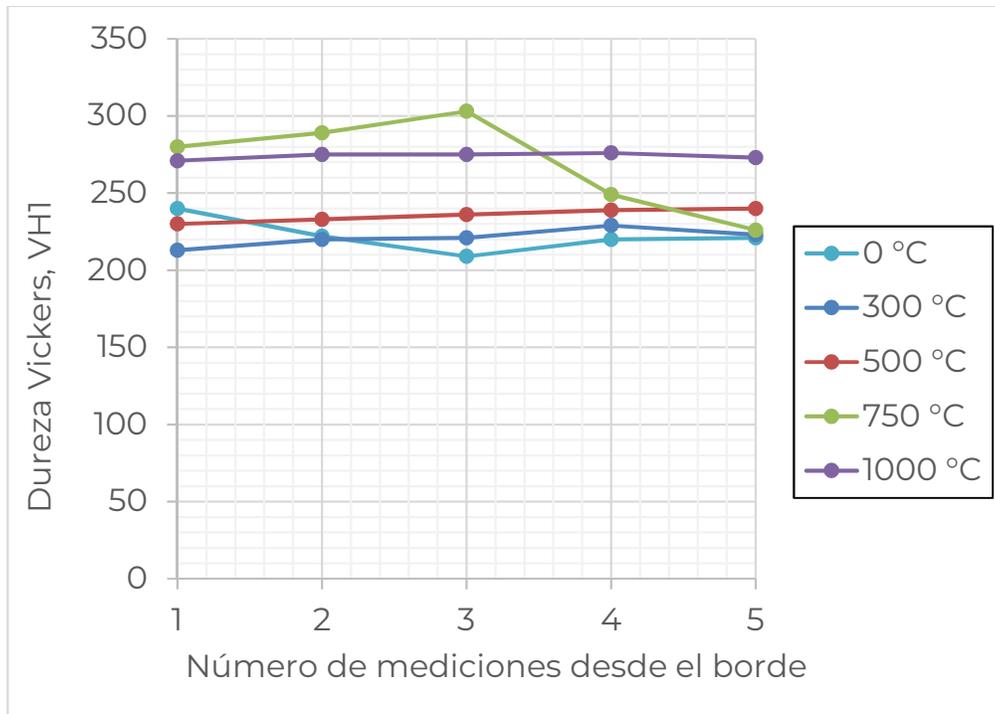
**Figura 3.14 Tendencia de la microdureza en escala HVI entre el borde y el centro de la matriz transversal de las muestras de varilla de origen y las tratadas térmicamente**

Las mediciones promedio de microdureza efectuadas en escala HVI en las muestras tratadas se compendian en la Tabla 3.1. Un trazo de estos datos en un gráfico de dispersión (ver figura 3.14), muestran una tendencia de la magnitud de dureza entre la superficie (posición de medición 1) y el centro en la sección transversal de la varilla de acero (posición de medición 5).

El análisis de microdureza obtenido muestra que después del enfriamiento de los materiales experimentan un sensible endurecimiento. De la resultante microestructural del tratamiento a 300 °C y 500 °C, la medición cerca de la superficie indica una dureza ligeramente menor la asociada a la ligera descarburación. Al internarse hacia el centro (posiciones de medición 2 a 5), se considera que prácticamente se posee la misma magnitud respecto a la muestra sin tratamiento. Una diferencia de incremento y homogeneidad de dureza en la matriz se presenta en el caso del tratamiento a la temperatura de 750°C y parcialmente en el tratamiento a 1000°C. En el primer caso la dureza aumenta por la refinación de grano y en el segundo por la redistribución y dominio de la perlita.

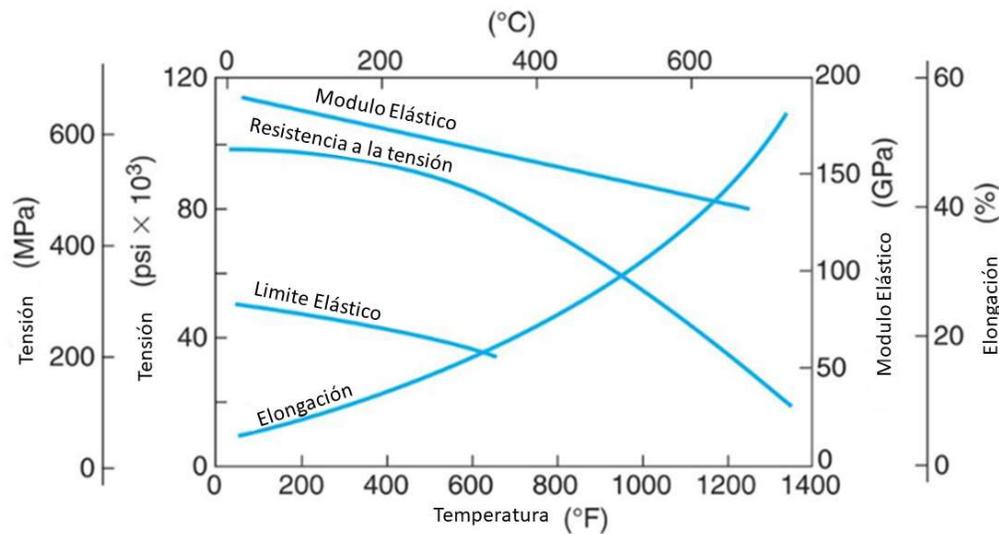
**Figura 3.15 Variación de resistencia mecánica de aceros en término de esfuerzos como función de la temperatura**

Sin embargo, las condiciones de resistencia mecánica mostradas a temperatura ambiente no prevalecen a altas temperaturas como lo establece la figura 3.15. Ya que posterior a los 300°C las propiedades de resistencia a la tensión (compresión) y a la fluencia disminuyen drásticamente.

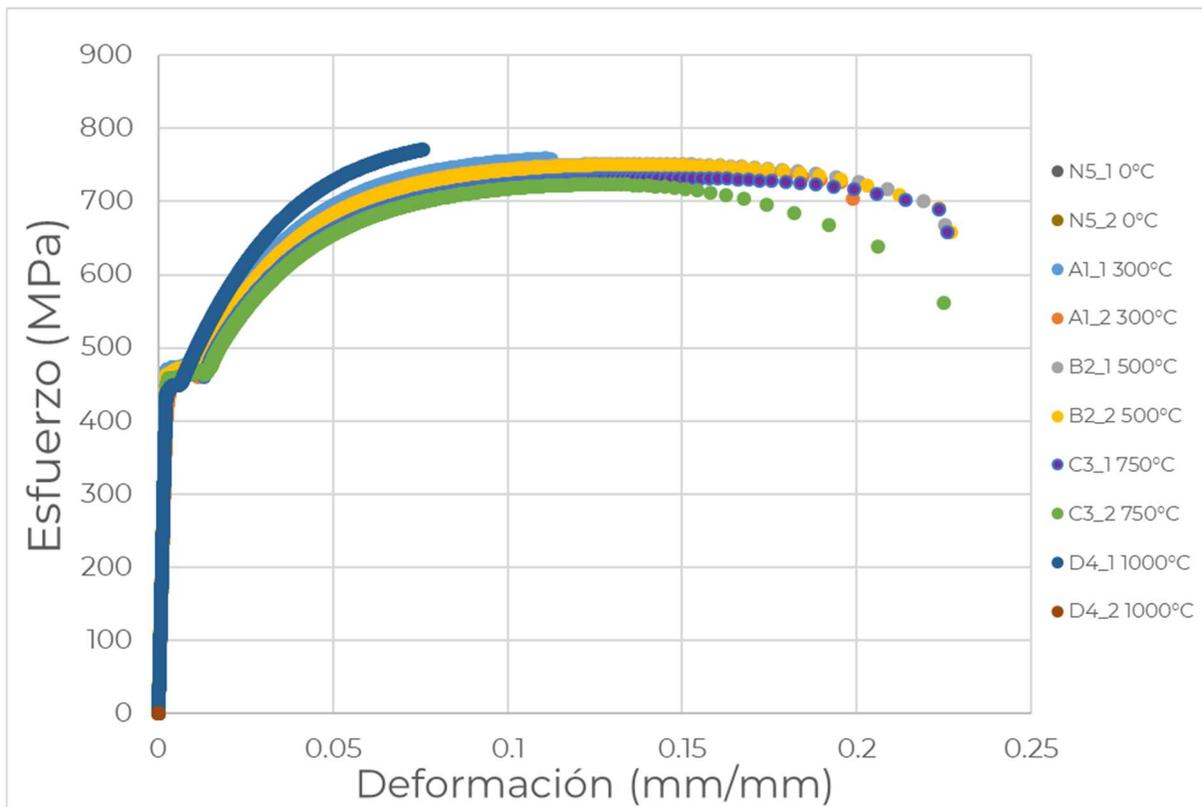
Figura 3.16 Ensayo de tensión de probetas de acero

En este sentido, la figura 3.16 y la tabla 3.2 presentan los resultados del ensayo de tensión donde se aprecia una variación con la resistencia que debe tener la varilla de esta denominación que solicita un esfuerzo de fluencia ( $\sigma_{ys}$ ) de 588 MPa (equivalente a 6000 Kg/cm<sup>2</sup>), y de la tabla XYZ, se aprecia que las varillas de llegada tienen un esfuerzo de fluencia de 467 MPa en promedio y este presenta una tendencia a disminuir conforme se incrementa la temperatura, el mismo fenómeno se presenta con respecto al Módulo elástico (E), el presenta una ligera tendencia a disminuir, lo cual se ve reflejado en la capacidad portante de los elementos estructurales de concrete cuando ocurre un incendio. En este caso los ensayos de tensión se realizaron sin la aplicación de carga, ya que no se cuenta con los aditamentos necesarios para cuantificar la fluencia del material sometido a temperaturas elevadas tal como lo describe la norma ASTM E 21, bajo las condiciones de este ensayo se mide el efecto de la termofluencia ya que se aplica carga y temperatura de acuerdo con la norma ASTM E 21, y bajo

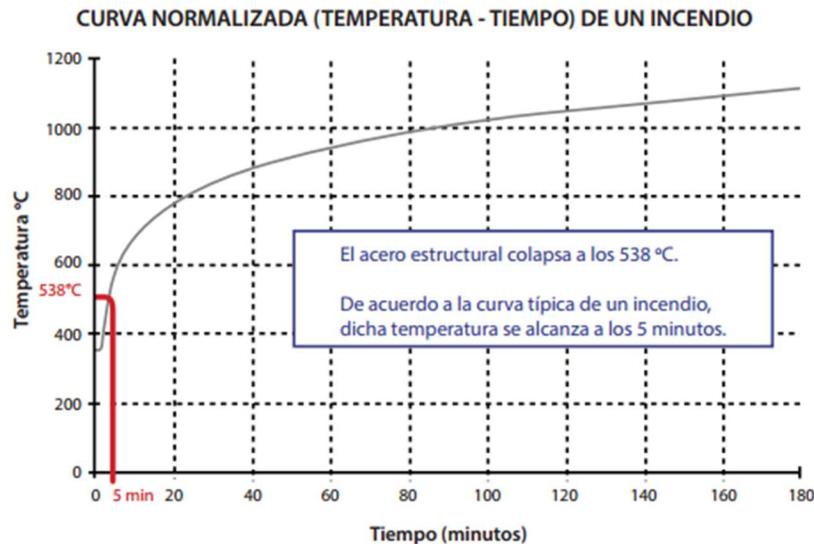
**Figura 3.17** Presenta el caso de colapso de un acero estructural desnudo, referida a la norma ASTM E119

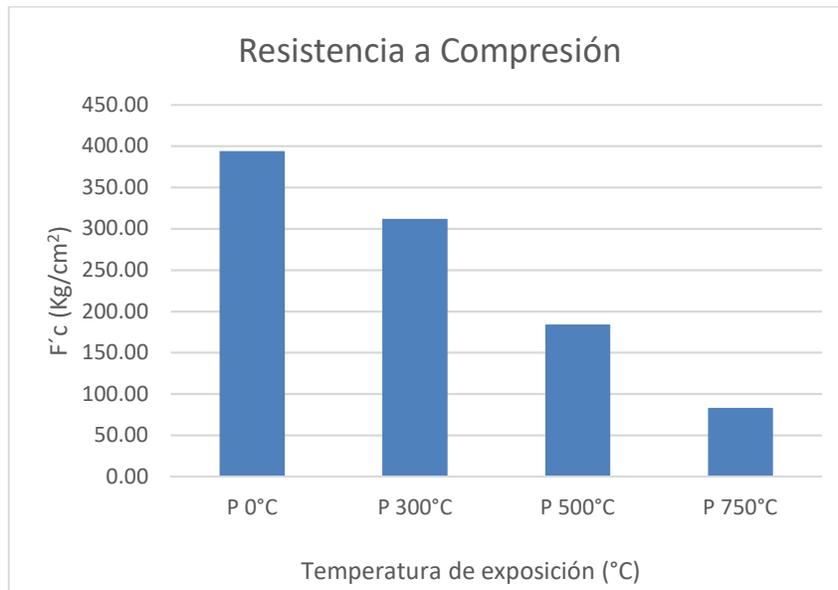
**Figura 3.18 Resultados de ensayo de compresión de cilindros expuestos a las temperaturas mostradas en la tabla 4**

La pérdida de resistencia mecánica está relacionada con la presencia de fisuras y grietas, las cuales son causados por las altas temperaturas donde el hidróxido de calcio ( $CaOH_2$ ) se descompone en óxido de calcio ( $CaO$ ) y agua ( $H_2O$ ), el agua se evapora y ejerce tanta presión interna (aproximadamente el 15% de la  $f'c$ ) que fisura internamente al concreto, el cual comienza a perder cohesión entre las partículas, disminuyendo así su resistencia mecánica tal como se observa en la figura 3.18. Aunado a lo

anterior conforme aumenta la temperatura, el carbonato de calcio ( $\text{CaCO}_3$ ) se descompone en óxido de calcio ( $\text{CaO}$ ) y anhídrido carbónico ( $\text{CO}_2$ ), gas que produce el mismo efecto que el vapor de agua, además de provocar la carbonatación ( $\text{CaCO}_3$ ) del concreto. La severidad del agrietamiento, la descomposición de la pasta de cemento y la descohesión de los componentes del concreto, favorecen el desprendimiento total del recubrimiento de concreto ("spalling"), dejando al descubierto al acero de refuerzo, que hasta entonces estaba protegido y mantenía sus propiedades; el desprendimiento y la acumulación de calor en el sitio, conlleva al inicio de la pérdida de resistencia del acero en ocasiones desde los 250 °C de temperatura. La inspección visual realizada a los ítems ensayados reportó un ligero cambio de color que fue del tono gris a un tenue color amarillo, además de los cambios físicos arriba mencionados. (Ver figura 3.18).

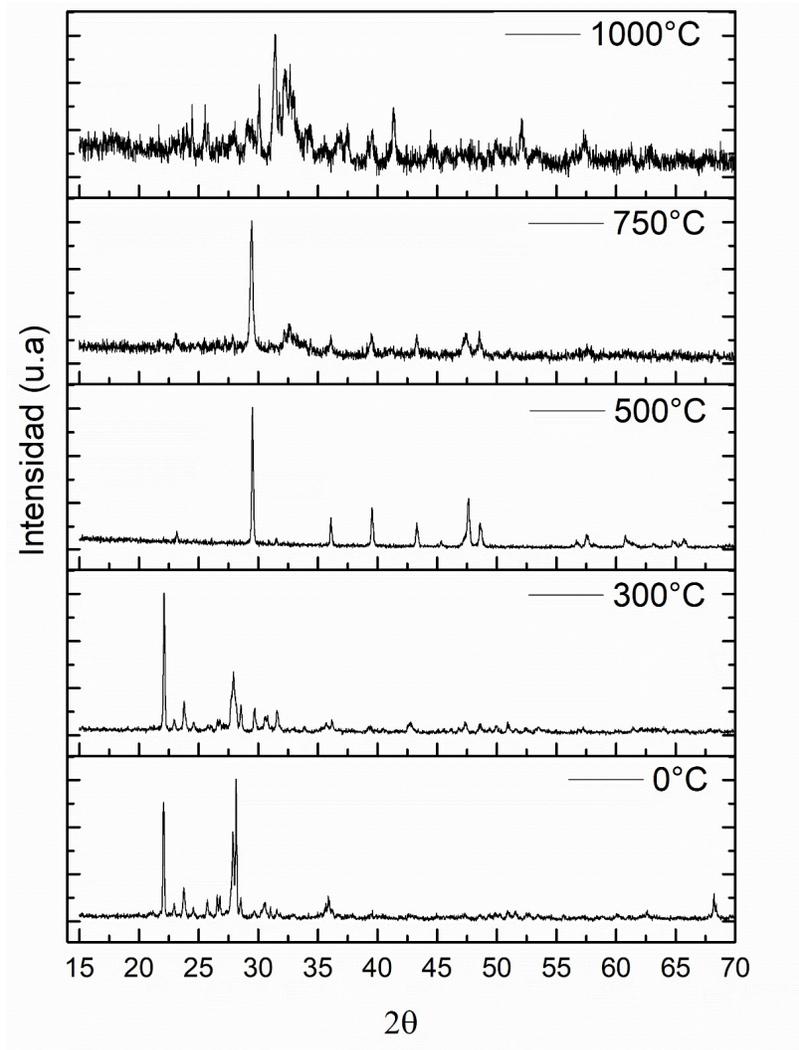
Figura 3.19 Difractogramas de las muestras de concreto expuestas a las temperaturas de 0°C, 300°C, 500°C, 750°C y 1000°C

Como parte complementaria para el estudio los resultados de DRX mostrados en las figuras 3.19 a 3.21, señalan el deterioro de los compuestos químicos que tiene el concreto sin someterse a temperatura (0°C), conforme se incrementa la temperatura los compuestos químicos sufren transformación que redunda en la pérdida de cohesión causada por la formación de silicatos de calcio, sulfuros de calcio (causados por la reducción del sulfato), carbonato de calcio y aluminatos de calcio, productos expansivos que afectan la parte condición de aglutinamiento del concreto y favorecen el desmoronamiento del concreto.

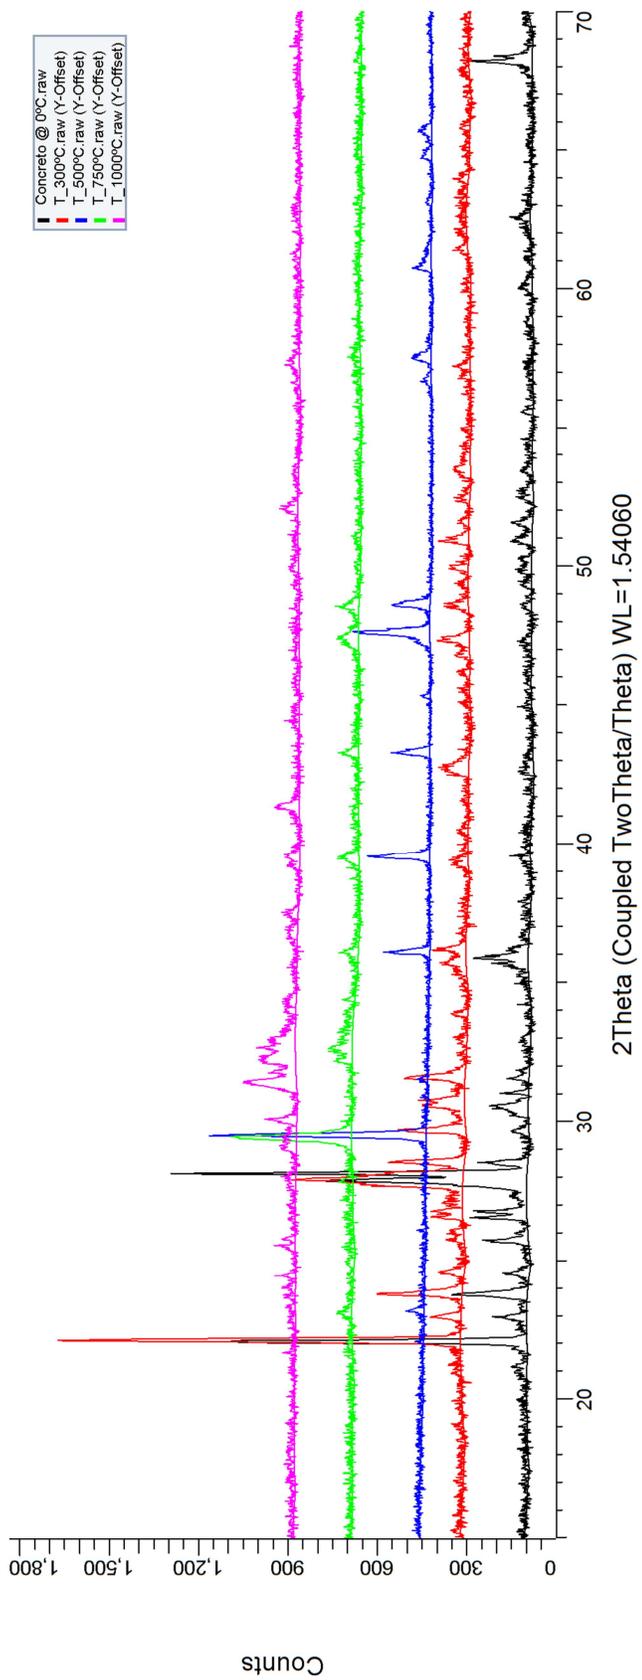
Figura 3.21 Análisis y cuantificación de los Difractogramas de las muestras de concreto expuestas a las temperaturas de 0°C, 300°C, 500°C, 750°C y 1000°C

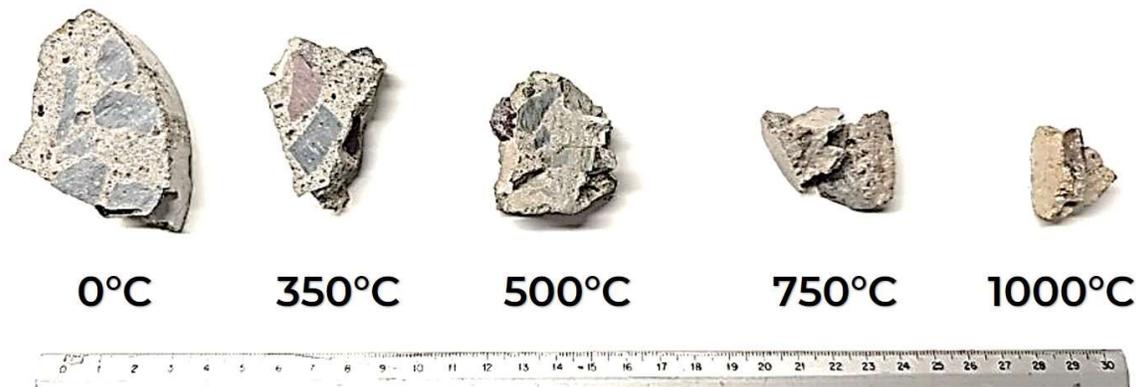
**Figura 3.22 Presenta las muestras analizadas en el microscopio electrónico de barrido con la técnica de espectroscopia de rayos X de energía dispersiva (EDS)**

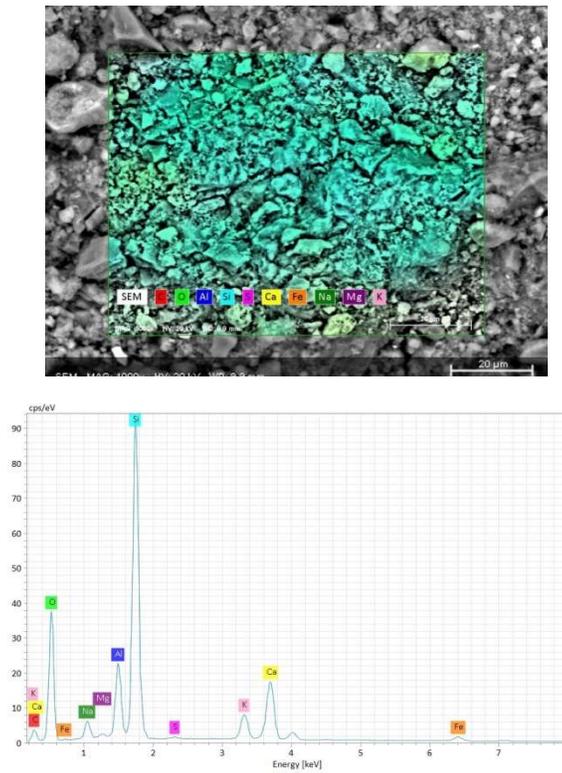
Muestra no expuesta a temperatura denominada 0 °C

**Figura 3.23 Muestra resultados de análisis de la técnica de EDS de muestra no sometida a temperatura**

La contribución al proyecto del ensayo de espectroscopia de rayos X de energía dispersiva (EDS), presenta resultados semejantes con respecto a los resultados de difracción de rayos - x, aun cuando el estudio de EDS es elemental, se observa (ver figuras 3.23 - 3.27) que ocurre una descomposición de los constituyentes del concreto, en el cual la composición química se ve afectada, por lo tanto, si ésta se ve afectada en consecuencia las propiedades mecánicas del concreto también se verán reducidas. Lo cual es coherente con los resultados de DRX.

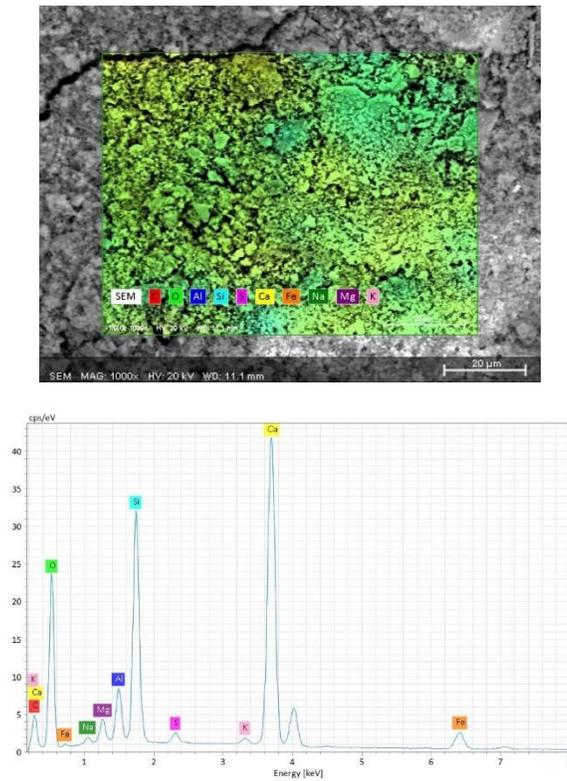
Muestra expuesta a 300 °C

**Figura 3.24 Resultados de análisis de la técnica de EDS de muestra sometida a temperatura de 300°C**

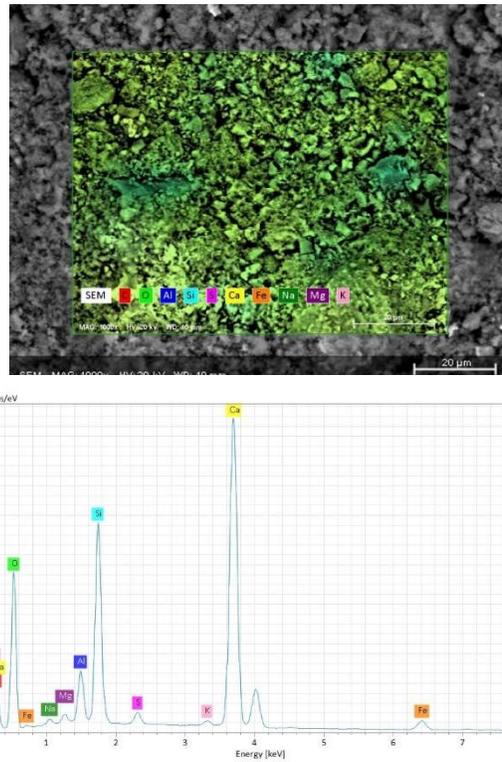
Muestra expuesta a 500 °C

**Figura 3.25 Muestra resultados de análisis de la técnica de EDS de muestra sometida a temperatura de 500°C**

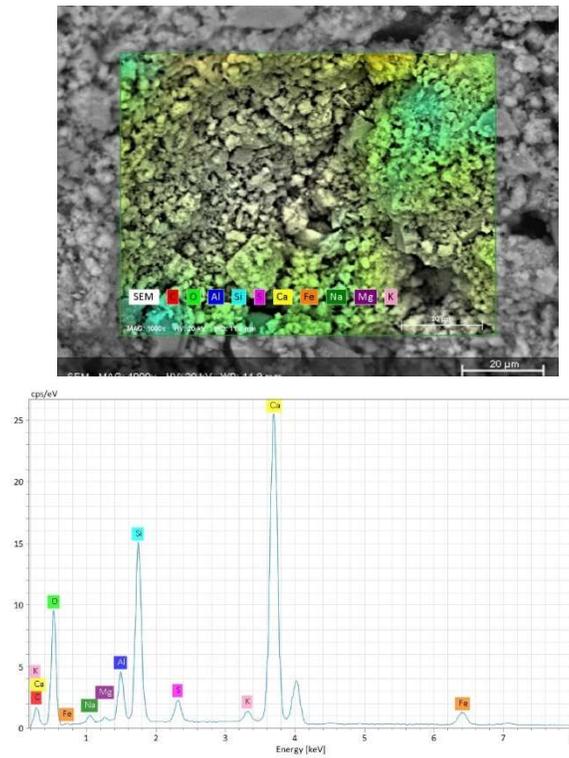
Muestra expuesta a 750 °C.

**Figura 3.26** Muestra resultados de análisis de la técnica de EDS de muestra sometida a temperatura 750°C

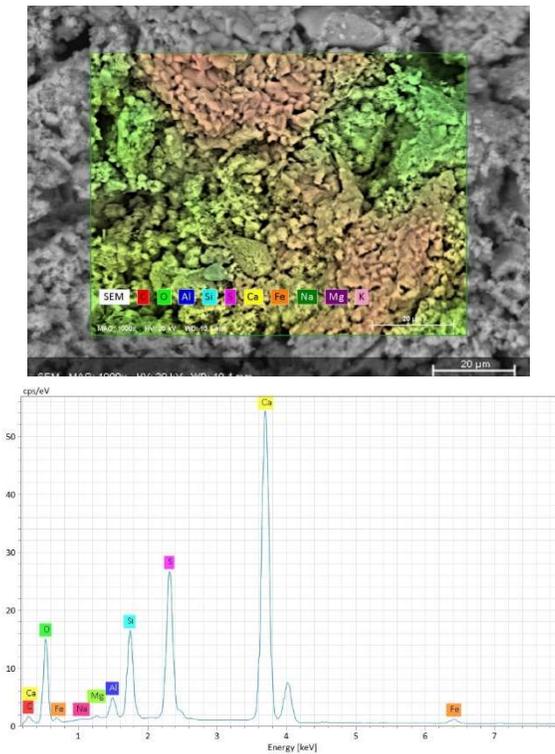
Muestra expuesta a 1000 °C.

**Figura 3.27** Muestra resultados de análisis de la técnica de EDS de muestra sometida a temperatura 1000°C

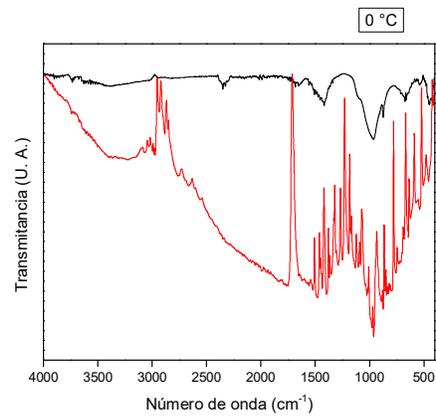
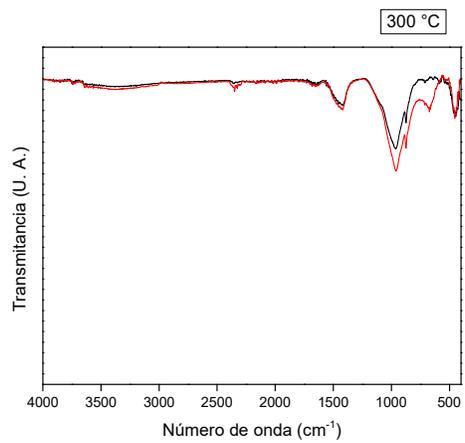
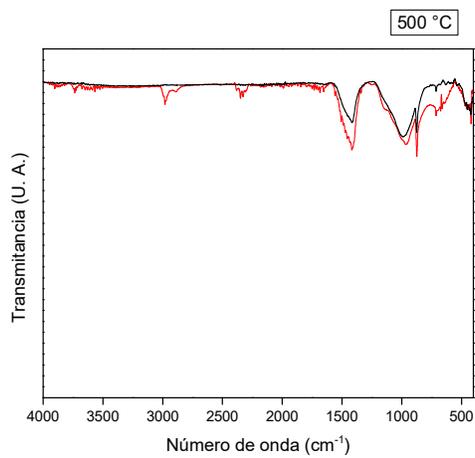
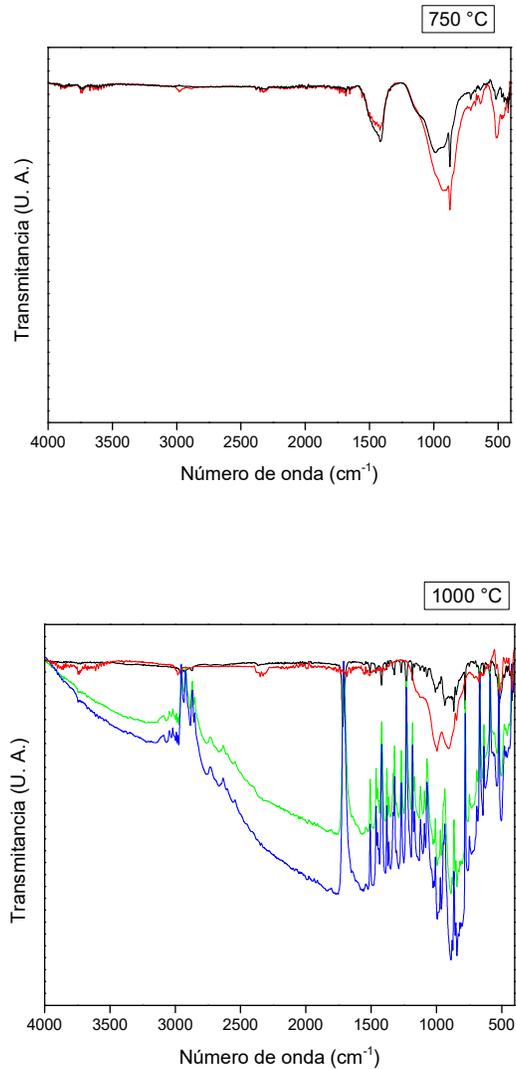
Los resultados de FTIR al ítem de 0°C presentan los picos característicos de moléculas de agua ( $\text{H}_2\text{O}$   $\nu_1 = 3652 \text{ cm}^{-1}$ ,  $\nu_2 = 1595 \text{ cm}^{-1}$ ,  $\nu_3 = 3756 \text{ cm}^{-1}$ ). Característica de la presencia de humedad en este caso del concreto, se puede observar que conforme se incrementa la temperatura los picos del agua comienzan a disminuir hasta la temperatura de 750°C, lo cual coincide con la evaporación del agua, cabe mencionar que el contenido de agua está en función del espesor del recubrimiento de concreto, y dependerá de la zona donde se tome el ítem. También se nota la presencia de dos picos característicos alrededor de 1000 y 500  $\text{cm}^{-1}$ , que corresponden a las moléculas del silicio y oxígeno respectivamente, los cuales conforme se incrementa la temperatura desde 300 °C hasta 750°C, después de esta temperatura dichos picos tienden a disminuir su longitud, lo cual se asocia con la descomposición de los microconstituyentes de la pasta de cemento. Ya que a esas temperaturas el concreto tiende a desmoronarse. Las líneas de color rojo, verde y azul en los ítems de 0 y 1000°C es ruido que se obtuvo al momento que se hizo el análisis (Ver. Figura 3.28).

**Figura 3.28 Presenta los resultados del análisis de infrarrojos**
