Análisis de sensibilidad para la ubicación de sensores en estructuras

> Publicación Técnica No. 349 Sanfandila, Qro. 2012

INSTITUTO MEXICANO DEL TRANSPORTE

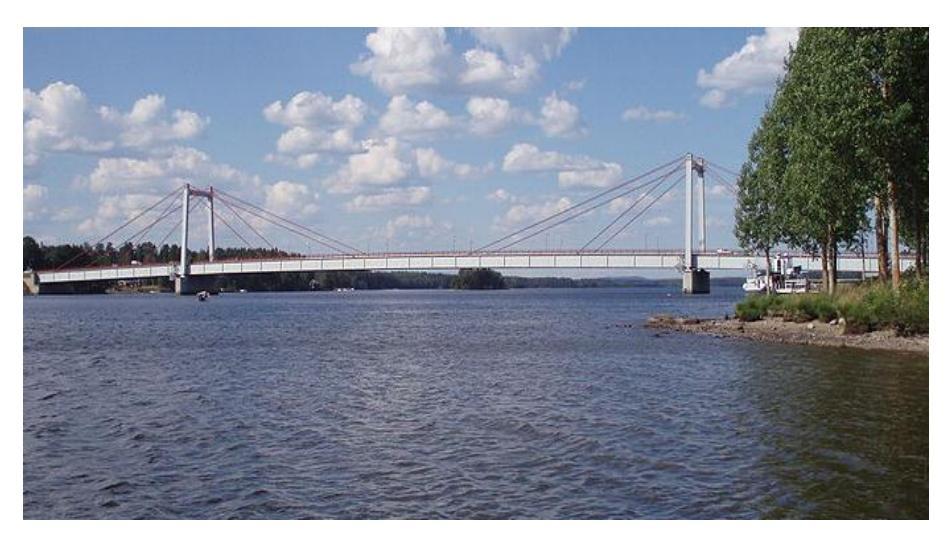
Figura 2.4 Puente Stromsund

El primer puente moderno, soportado solamente por cables atirantados, es el Stromsund (figura 2.4) de Suecia (Whitney, 2003 y Chen y Duan, 1999), diseñado por Dischinger y construido por la compañía alemana Demag en 1955, con un tramo principal de 183 m y dos tramos a sus lados de 75 m.

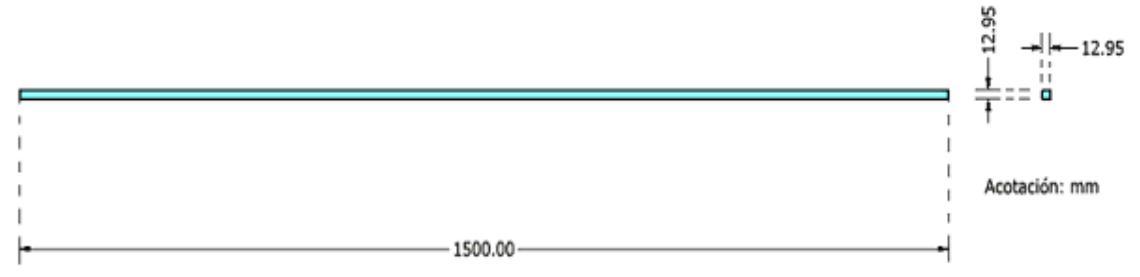
Figura 4.1 Dimensiones de la viga de estudio por simulación de EF

Con el objetivo de evaluar diferentes técnicas de detección de daño Nivel II, se abordó el caso de estudio de simulación un elemento estructural viga mediante un modelo de elementos finitos (EF). La viga utilizada tiene una longitud de 1.5 m y una sección transversal cuadrada de 0.01295 m (figura 4.1), fabricada de acero con las propiedades del material mostradas en la tabla 4.1.

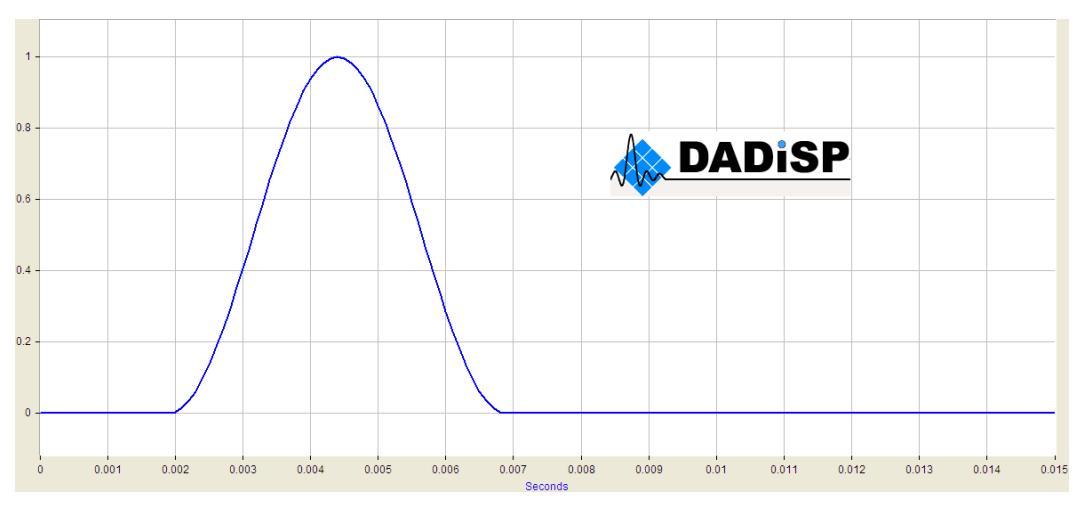
Figura 4.3 Pulso unitario

La fuerza de excitación que se simuló sobre la viga, para obtener su respuesta dinámica, fue una señal pulso unitario (figura 4.3) que corresponde a un impacto muy rápido sobre el elemento estructural.

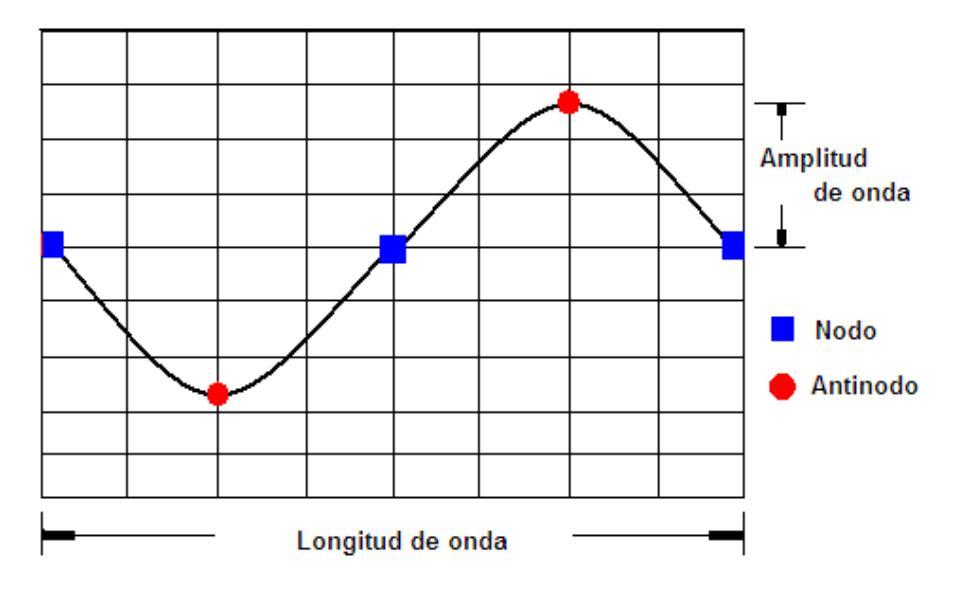
Figura 4.4 Nodos y antinodos de una onda

Es importante mencionar que, cuando los sensores se ubican en los nodos (figura 4.4) de los modos principales de vibrar, estos son poco sensibles a la respuesta dinámica y, por lo tanto, los son también para detectar daño.

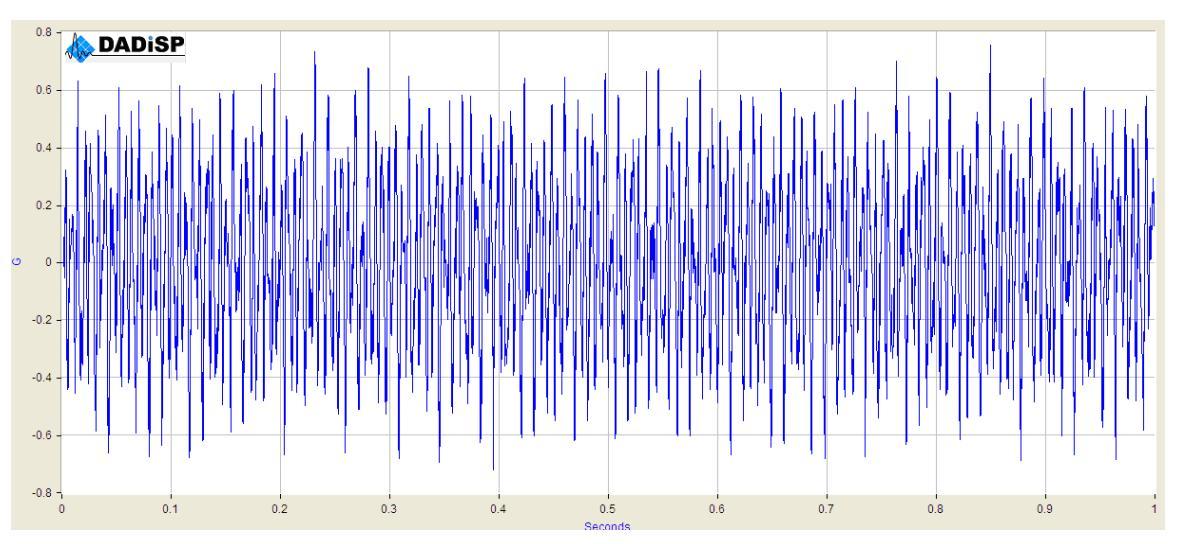
Figura 4.10 Respuesta dinámica de la viga registrada por un sensor

Los datos numéricos se visualizaron y analizaron utilizando el software DADiSP ^[31]. En la figura 4.10 se puede apreciar la señal de la respuesta dinámica en el dominio del tiempo que registró el sensor # 1 de la configuración # 1. Éste es el tipo de señal que se debe procesar para obtener la información de entrada para realizar el análisis con alguna de las técnicas de detección de daño antes discutidas.

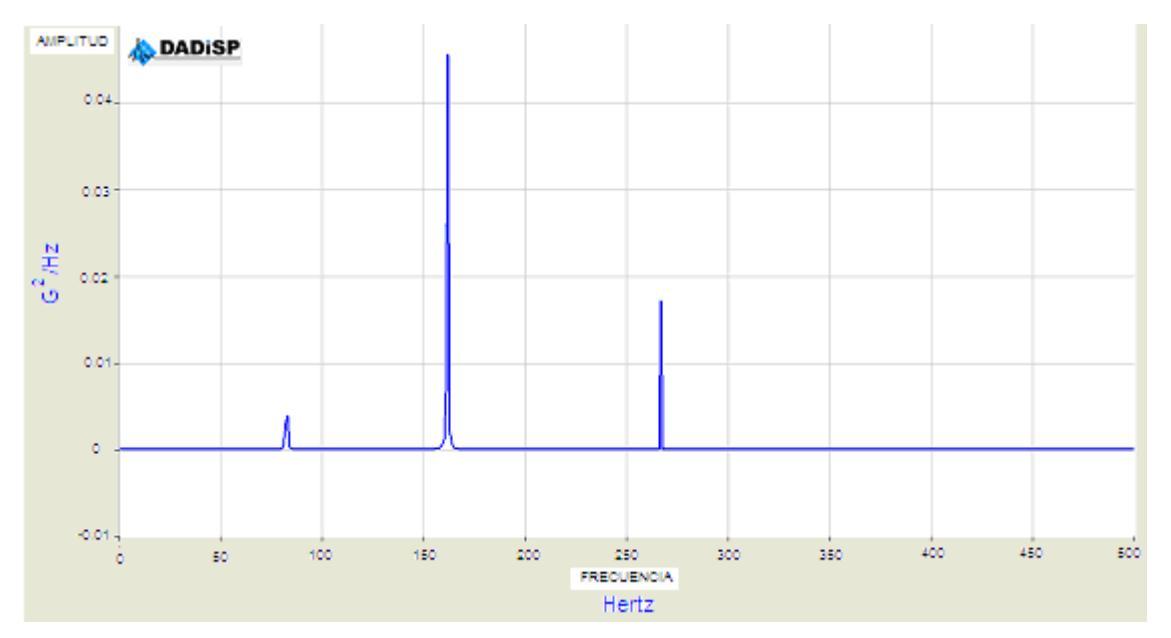
Figura 4.11 Transformación de la respuesta dinámica al dominio de la frecuencia

Al transformar las señales al dominio de la frecuencia, se pueden visualizar picos asociados a las frecuencias naturales de vibrar y son parte de la información que se necesita para la implementación de las técnicas de detección de daño. Examinando cada pico, se puede obtener el valor de las frecuencias naturales o valor característico de la viga, mientras que el valor de la magnitud de estos picos corresponde a la amplitud de la vibración en el punto correspondiente y, por tanto, al modo de vibrar o vector característico de la viga (figura 4.11).

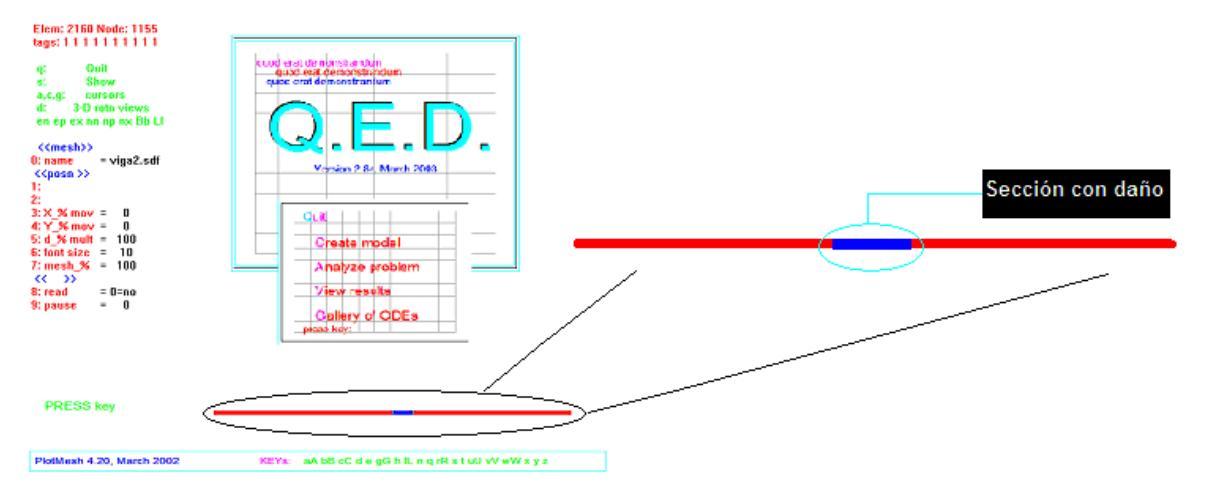
Figura 4.12 Sección con daño en la viga

Los datos de entrada que se necesitan para el análisis de detección de daño utilizando cualquiera de las técnicas antes mencionadas, son los valores y vectores característicos, mismos que se obtienen de la transformada de Fourier de las respuestas dinámicas que se midieron en el dominio del tiempo. Una vez obtenidos estos parámetros característicos, es necesario normalizar los vectores característicos para que puedan ser comparables las condiciones inicial y final y, de ahí, poder identificar cambios que puedan asociarse a posibles condiciones de daño. Por ser un procedimiento muy común y que está suficientemente detallado en la literatura, no se describe el proceso de análisis modal que se siguió para obtener los valores de las frecuencias naturales de la viga y de los valores característicos; sin embargo, es importante destacar que, para cualquier análisis de este tipo, es necesario tener una referencia de la condición inicial, para comparar la actual y determinar si hay algún tipo de cambio y establecer si éste está asociado con el daño. En el caso del estudio de simulación, se simula la condición inicial de la viga y, posteriormente, se simula una condición de daño en la cual se modifica en el modelo alguno de los parámetros estructurales de la viga, que pueden ser la rigidez o la masa. Esta última, mediante cambios de densidad o de volumen de los elementos. En particular, para la viga en estudio se optó por reducir la densidad del material en una sección central con una disminución del 30% del valor de la inicial según se indica en la tabla 4.5 y se muestra en la figura 4.12.

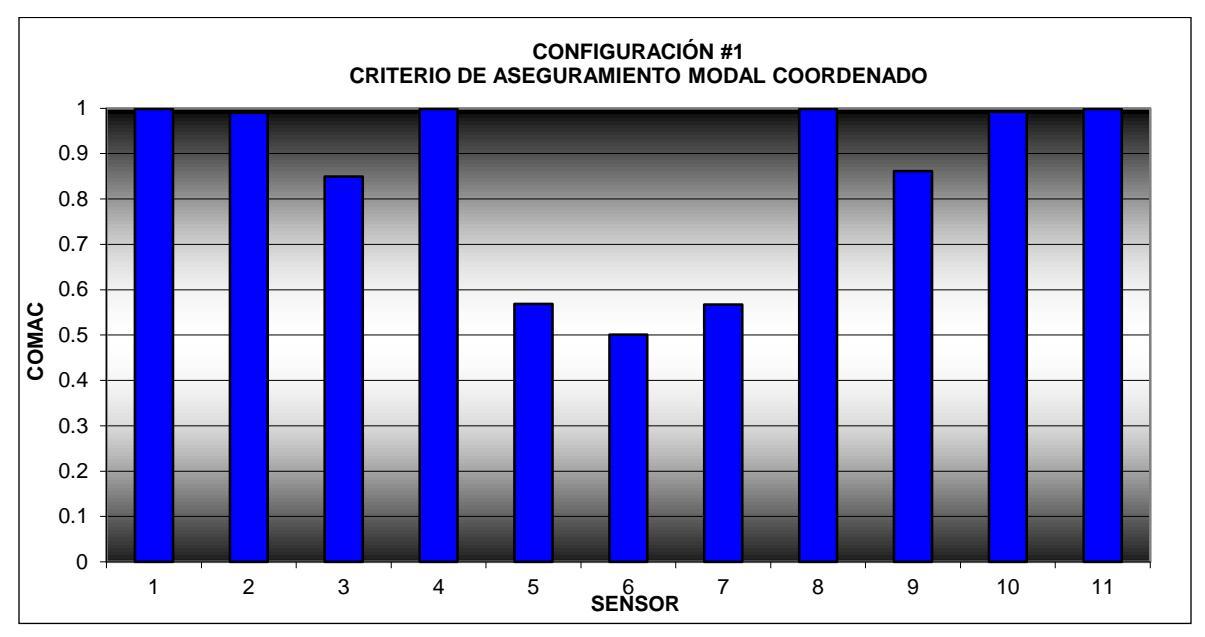
Figura 4.13 Índice COMAC para la configuración de los sensores #1

En la figura 4.13 se muestra la gráfica de la técnica COMAC, para la configuración número 1 de los sensores. Los sensores 5, 6 y 7 son los que están ubicados en el centro de la viga donde se simuló el daño. En este caso, es claro que los sensores centrales son los que muestran un índice COMAC más bajo que el resto de los demás, indicando precisamente que en esa zona es la dañada.

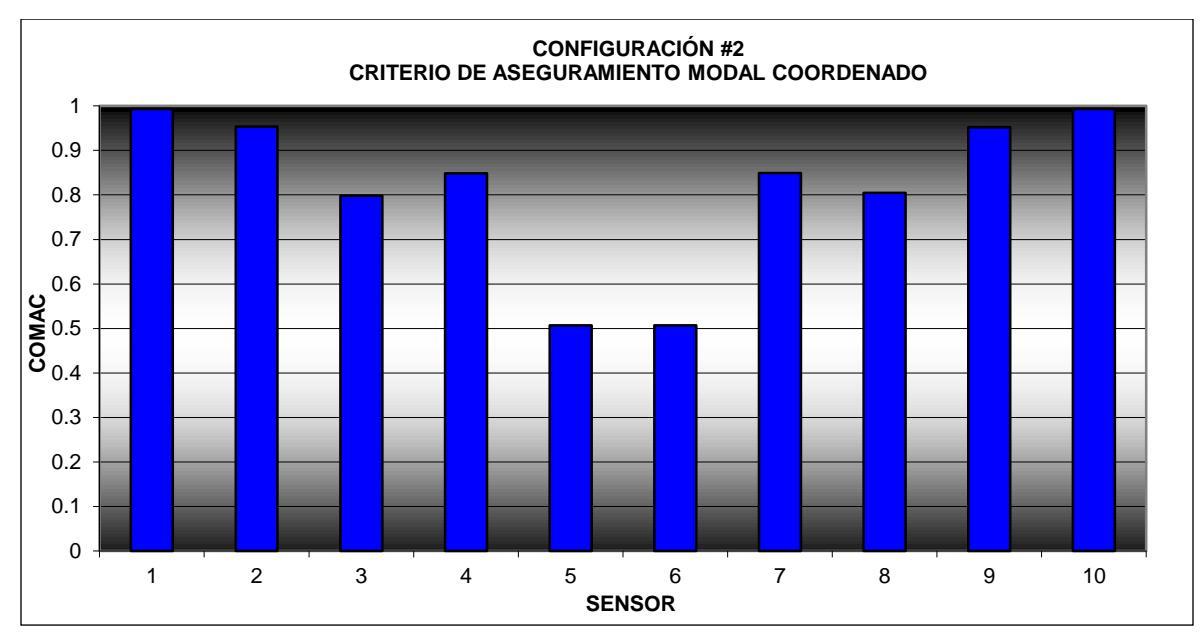
Figura 4.14 Índice COMAC para la configuración de los sensores # 2

En la figura 4.14 se muestran los resultados de la técnica COMAC para la configuración número 2 de los sensores. En este caso, los sensores 5 y 6 están situados en la parte central de la viga, mostrando un índice COMAC más bajo e indicando el posible daño en esa zona.

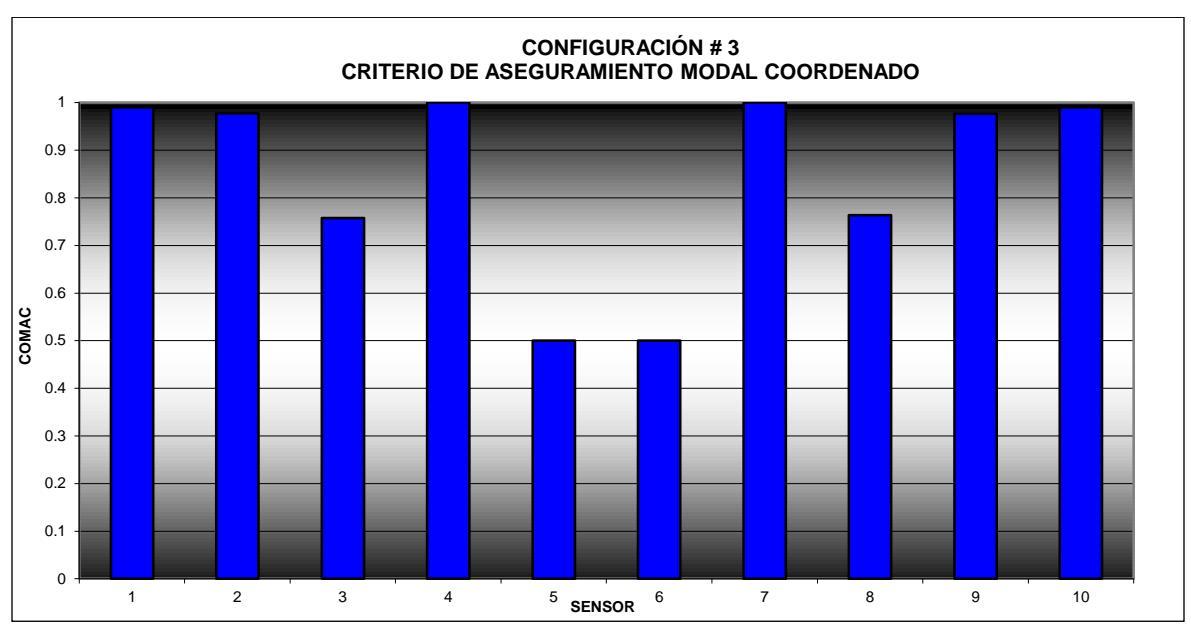
Figura 4.15 Índice COMAC para la configuración de los sensores # 3

En la figura 4.15 se muestra la gráfica de los índices COMAC para la configuración número 3 de sensores. Se puede observar que los sensores que detectan daño son el 5 y 6, los cuales son los ubicados en el centro de la viga.

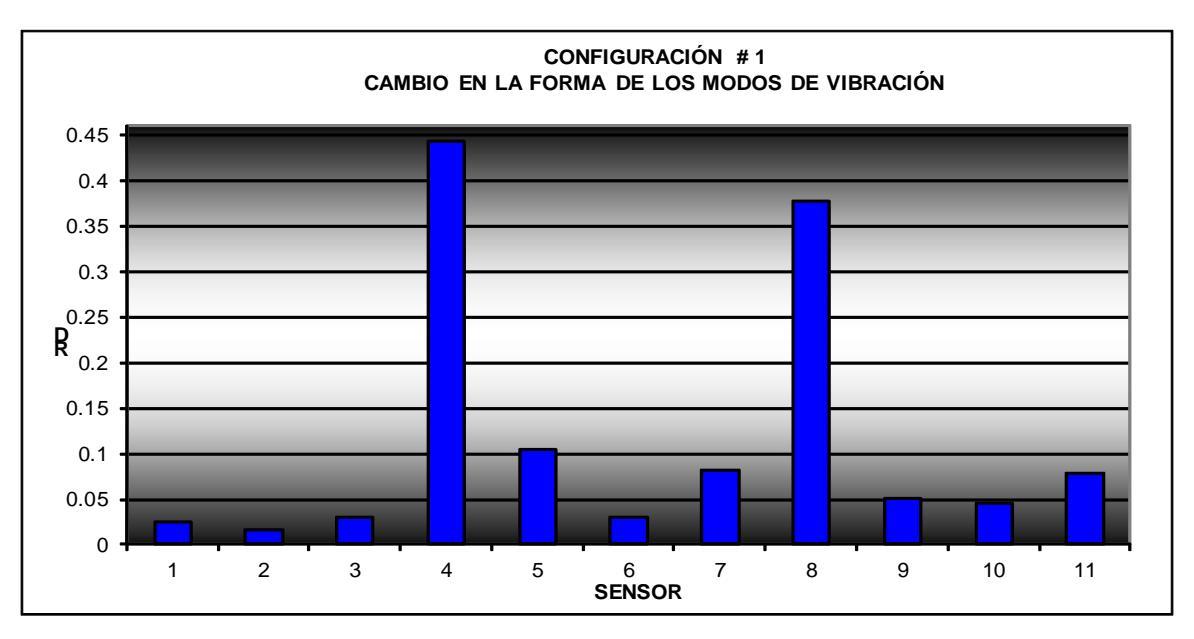
Figura 4.16 Índice RD para la configuración de sensores #1

En la figura 4.16 se observa la gráfica de la técnica cambio en la forma de los modos de vibración con la configuración de sensores número 1. Se observa en esta gráfica que los sensores 4 y 8 son los que tienen un indicador mayor, haciendo suponer que ahí se encuentra el daño, cuando sabemos que en realidad son los sensores 5 al 7 los que se ubican en la zona dañada. Con lo anterior, se muestra que este método no es efectivo en este particular caso.

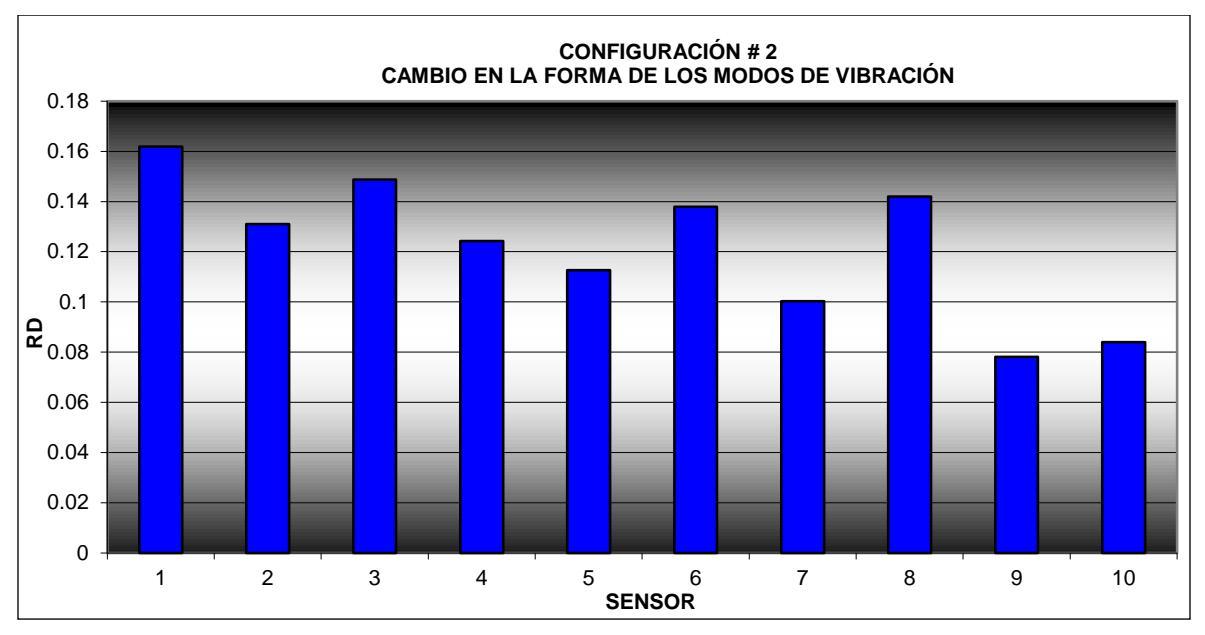
Figura 4.17 Índice RD para la configuración de sensores # 2

En la figura 4.17 se observa la gráfica de la técnica cambio en la forma de los modos de vibración con la configuración de sensores número 2. De la gráfica se observa que los valores de RD son muy variados en los sensores, como si el daño fuera generalizado en toda la viga, por lo que no son determinantes y no se identifica daño mediante esta técnica y configuración.

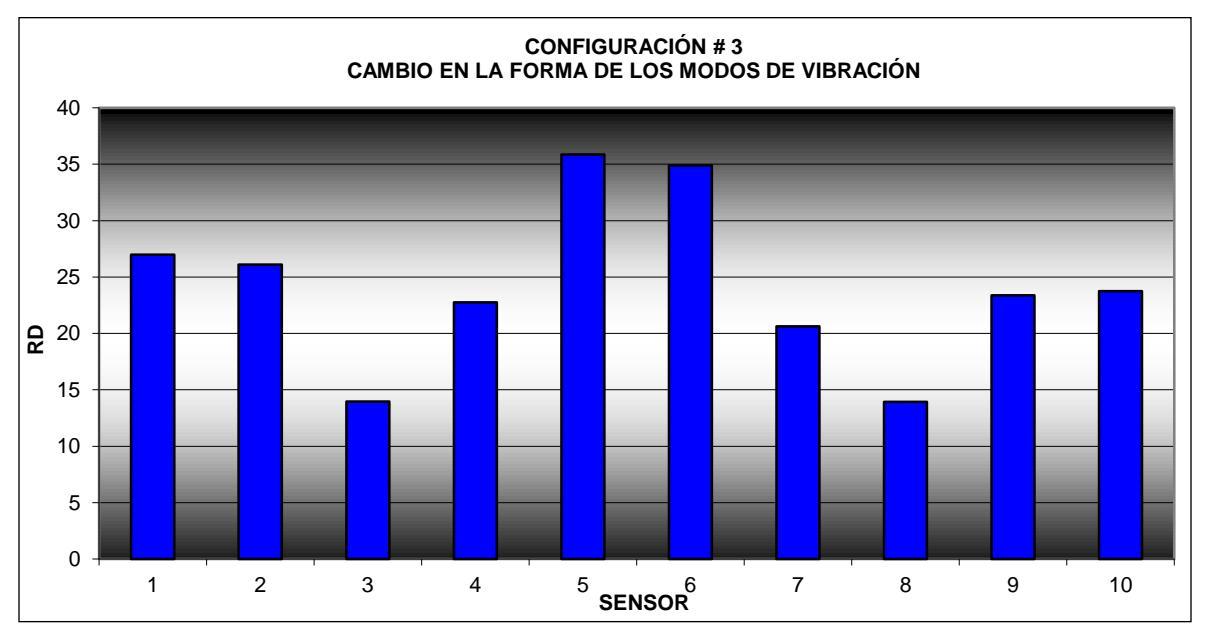
Figura 4.18 Índice RD para la configuración de sensores # 3

En la figura 4.18 se observa la gráfica de la técnica cambio en la forma de los modos de vibración con la configuración de sensores número 3. De la gráfica se puede ver que los sensores 5 y 6, que están justo en la parte central de la viga, tienen un mayor RD, indicando que en esa sección existe el daño, aunque en el resto de los sensores también se tienen valores relativamente altos, indicando un posible daño, aunque de menor magnitud.

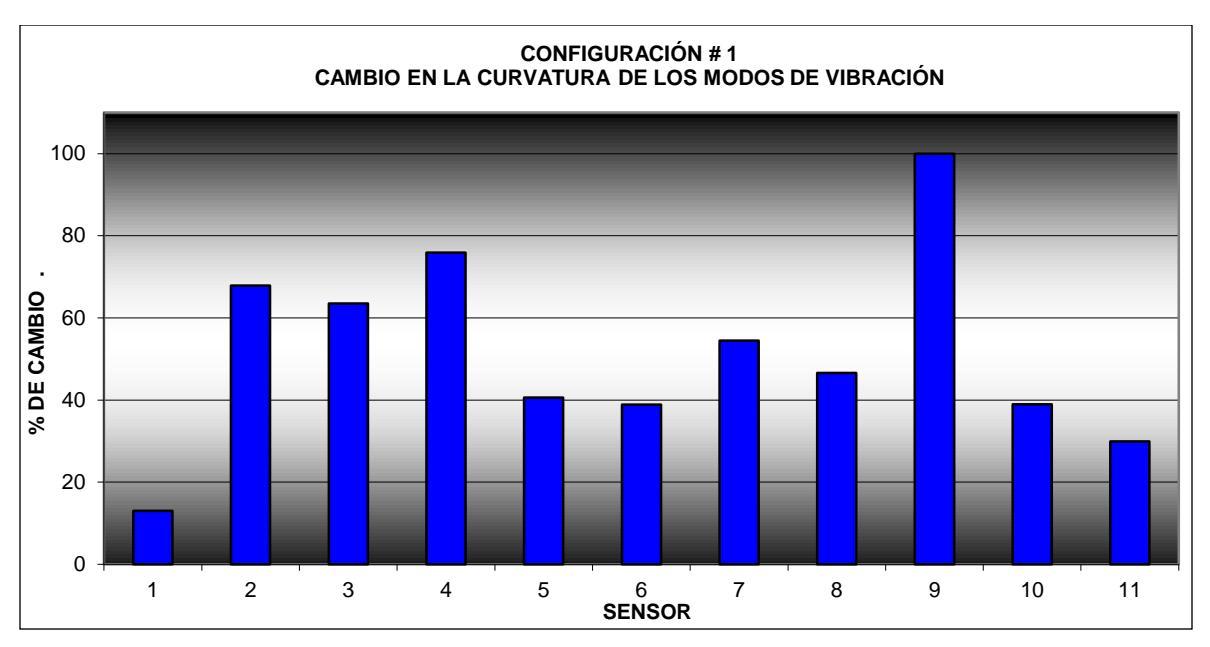
Figura 4.19 Cambio en la curvatura de los modos de vibración para la configuración de sensores # 1

En la figura 4.19 se observa la gráfica del promedio del cambio en la curvatura de los modos de vibración para el caso de la configuración # 1. Aquí, se encuentra que el mayor cambio se presenta en el sensor 9, el cual se encuentra fuera de la parte central de la viga, que es la dañada. De esta manera, podemos establecer que en este caso y para este método, el daño no se puede localizar, aun cuando sí se detectan cambios por el mismo, pero no es posible establecer una correlación entre estos y la ubicación de la zona afectada.

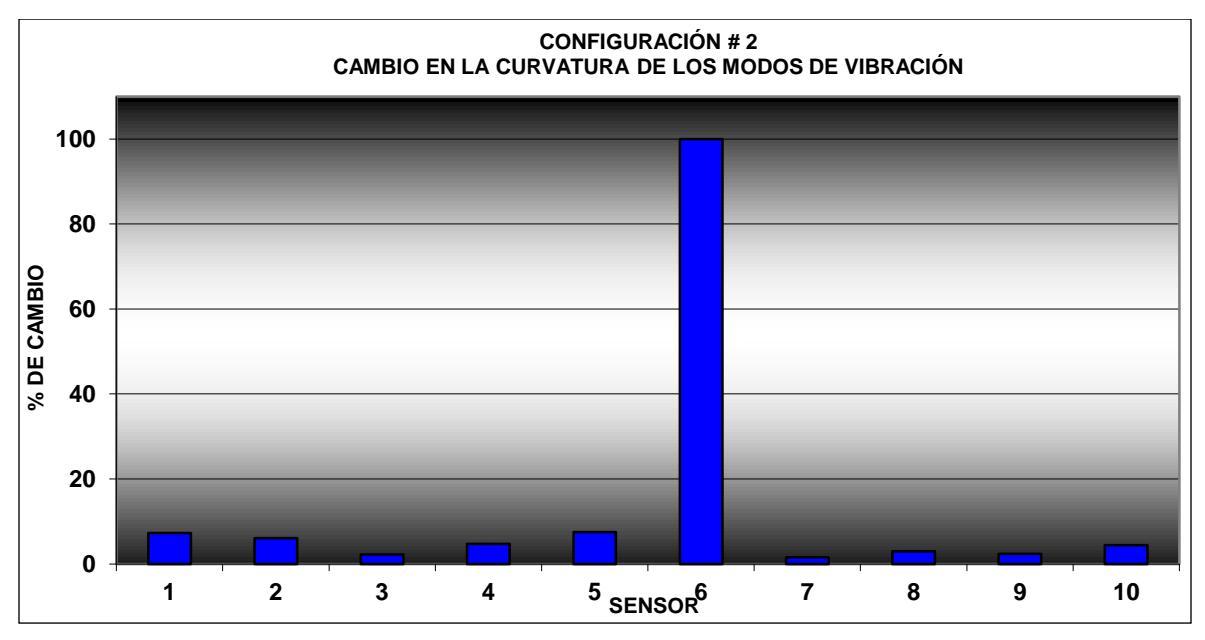
Figura 4.20 Cambio en la curvatura de los modos de vibración para la configuración de sensores # 2

Por otra parte, en la figura 4.20 se observa la gráfica del promedio del cambio en la curvatura de los modos de vibración de la viga para la configuración # 2. Con esta configuración, el sensor 6 es el que muestra el mayor cambio y sabemos que esta localización corresponde a la zona dañada. Por lo tanto, en este caso se tiene una muy buena correlación entre los cambios medidos y la ubicación del daño.

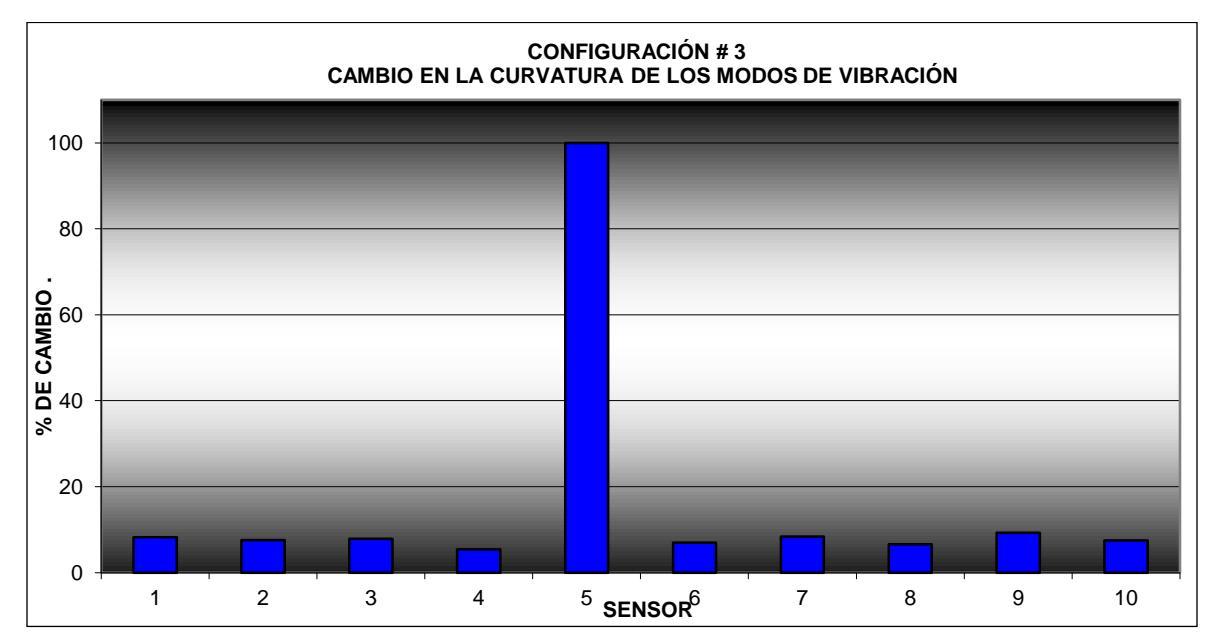
Figura 4.21 Cambio en la curvatura de los modos de vibración para la configuración de sensores # 3

En la figura 4.21 se observa la gráfica del promedio del cambio en la curvatura de los modos de vibración de la viga, para la configuración # 3 de sensores. La gráfica muestra un mayor porcentaje de cambio en el sensor 5, dicho sensor está muy cercano a la parte central de la viga y donde se indujo daño. Por lo tanto, se tiene buena sensibilidad al daño mediante esta configuración de sensores e implementación de dicha técnica.

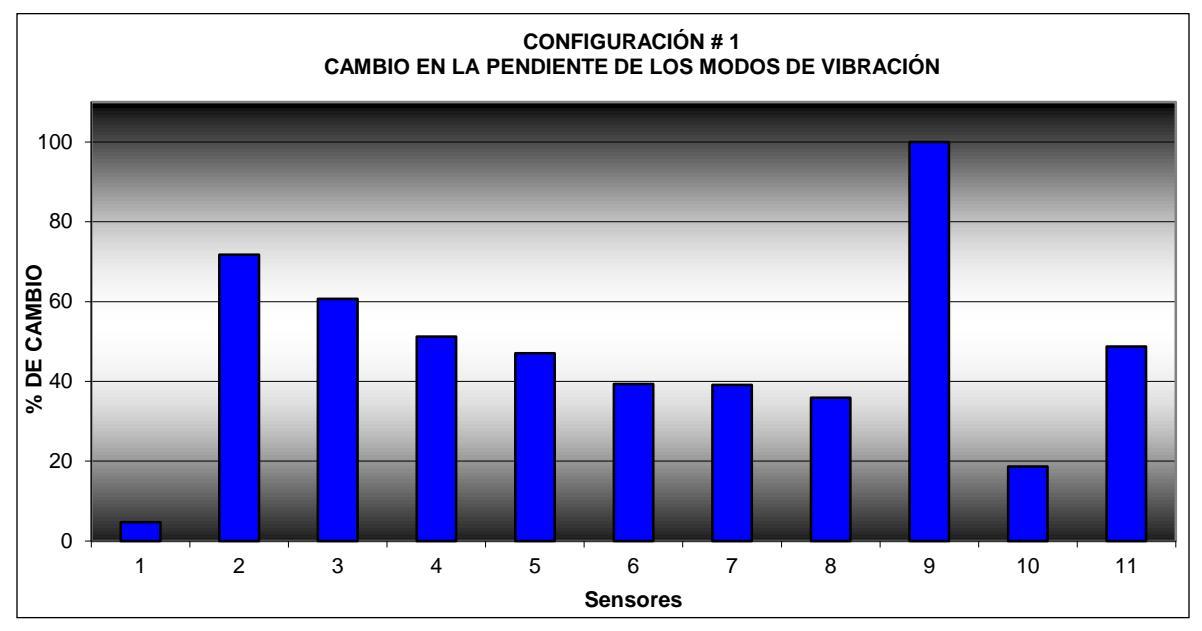
Figura 4.22 Cambio en la pendiente de los modos de vibración con la configuración de sensores # 1

En la figura 4.22 se observa la gráfica del promedio del cambio en la pendiente de los modos de vibración de la viga en estudio. Para la configuración de sensores #1, se observa un mayor cambio en el sensor 9, el cual no tiene relación alguna con la parte central dañada de la viga, deduciendo que la configuración de sensores no es una buena opción para localizar el daño mediante esta técnica.

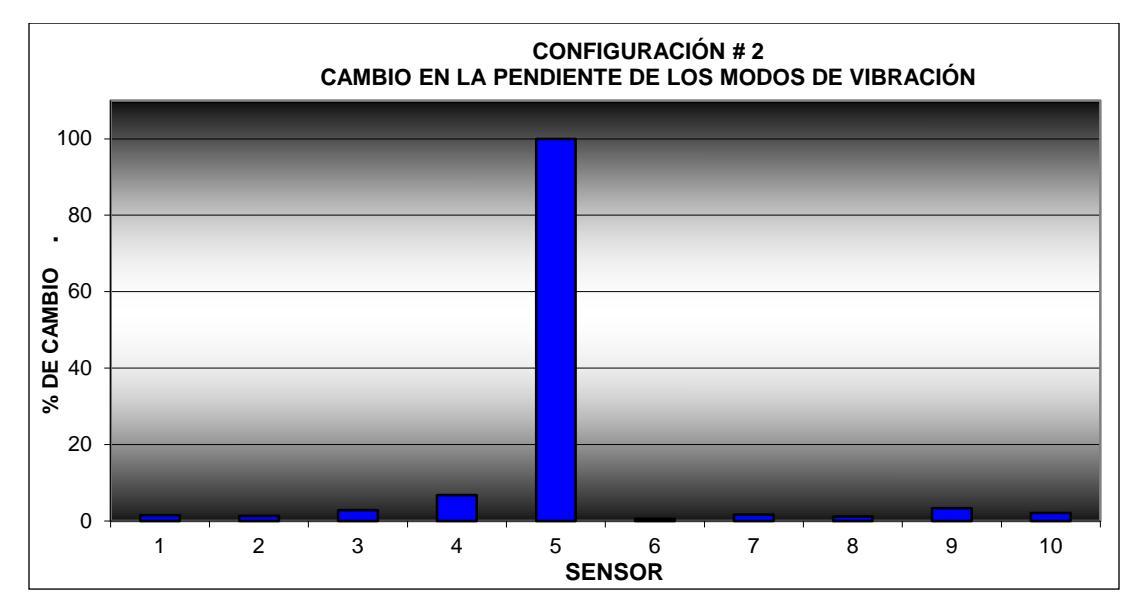
Figura 4.23 Cambio en la pendiente de los modos de vibración con la configuración de sensores # 2

En la figura 4.23, se observa la gráfica del promedio del cambio en la pendiente de los modos de vibración de la viga, para la configuración de sensores número 2. Con dicha configuración, el mayor cambio se observa en el sensor 5, que está directamente relacionado con el daño de la zona central. Así, con esta distribución de sensores y para esta técnica se observa que hay una buena sensibilidad para ubicar el daño en la viga por el grado de cambio en la curvatura de los modos de vibración.

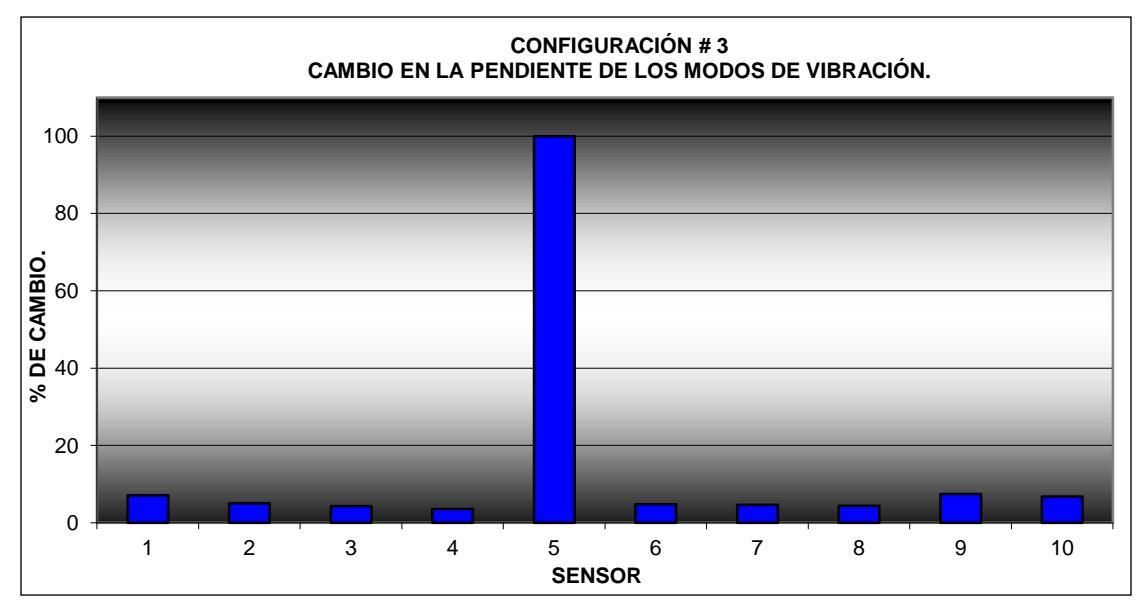
Figura 4.24 Cambio en la pendiente de los modos de vibración con la configuración de sensores # 3

Al considerar el arreglo de sensores número 3, los resultados que se muestran en la figura 4.24 indican que el promedio del cambio en la pendiente de los modos de vibración de la viga tienen la sensibilidad suficiente para asociarse con la ubicación del daño en el elemento estructural, ya que el mayor porcentaje de cambio se presenta en el sensor 5, que está muy cercano a la parte central dañada. Por lo tanto, existe una buena sensibilidad para la localización del daño cuando se utiliza esta configuración de sensores y la técnica basada en el análisis de cambio de la pendiente de los modos de vibrar.

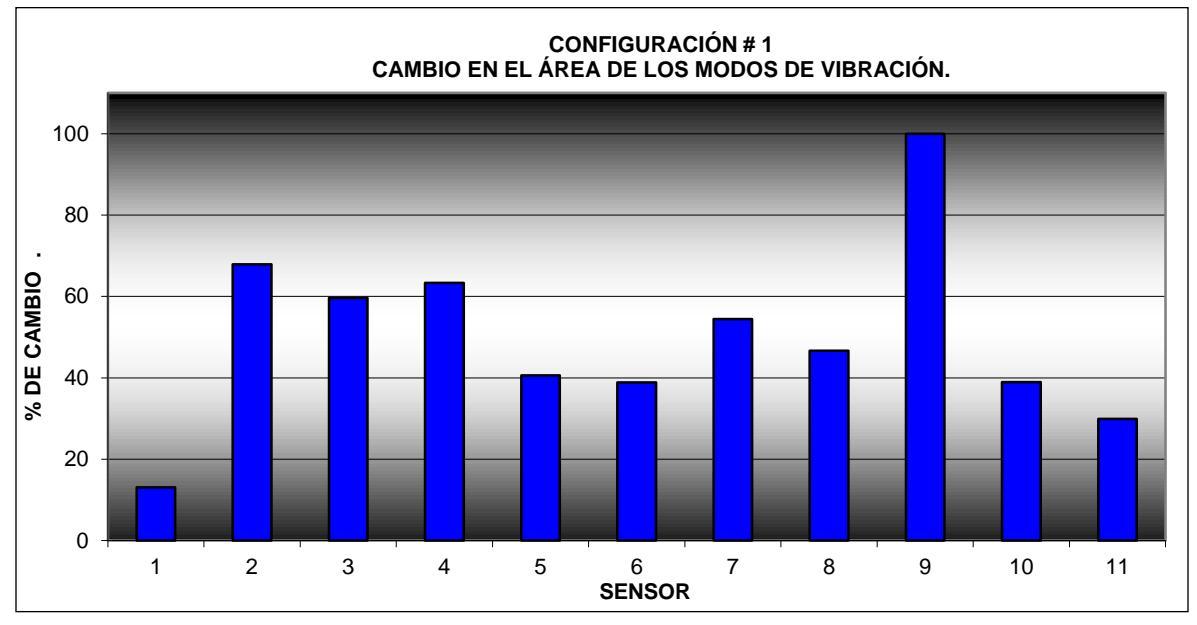
Figura 4.25 Cambio en el área de los modos de vibración con la configuración de sensores # 1

La gráfica en la figura 4.25 muestra los resultados que, utilizando ésta el análisis en el cambio del área de los modos de vibrar, se asocian con la zona dañada de la estructura. Nuevamente, semejante a casos anteriores, la configuración de sensores # 1 no es capaz de correlacionar correctamente los cambios con el daño, ya que el mayor cambio ocurre en el sensor 9 que se localiza fuera de la zona afectada.

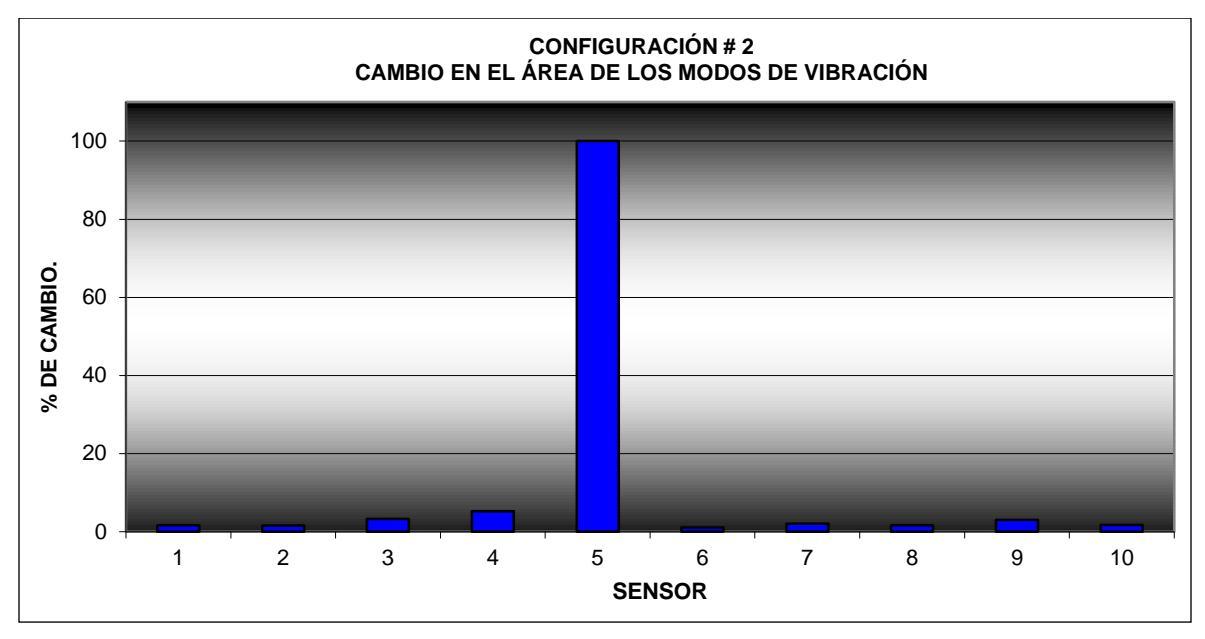
Figura 4.26 Cambio en el área de los modos de vibración con la configuración de sensores # 2

Por otra parte, la gráfica en la figura 4.26 indica que el de cambio en el área de los modos de vibración, con la configuración de sensores # 2, es capaz de localizar el daño en forma adecuada. Con dicha configuración, el mayor cambio se encuentra en el sensor 5, que está muy cercano a la parte central de la viga. Este caso indica que la sensibilidad es suficiente para deducir la ubicación del daño, dada la configuración de sensores y analizando las áreas de los modos de vibrar.

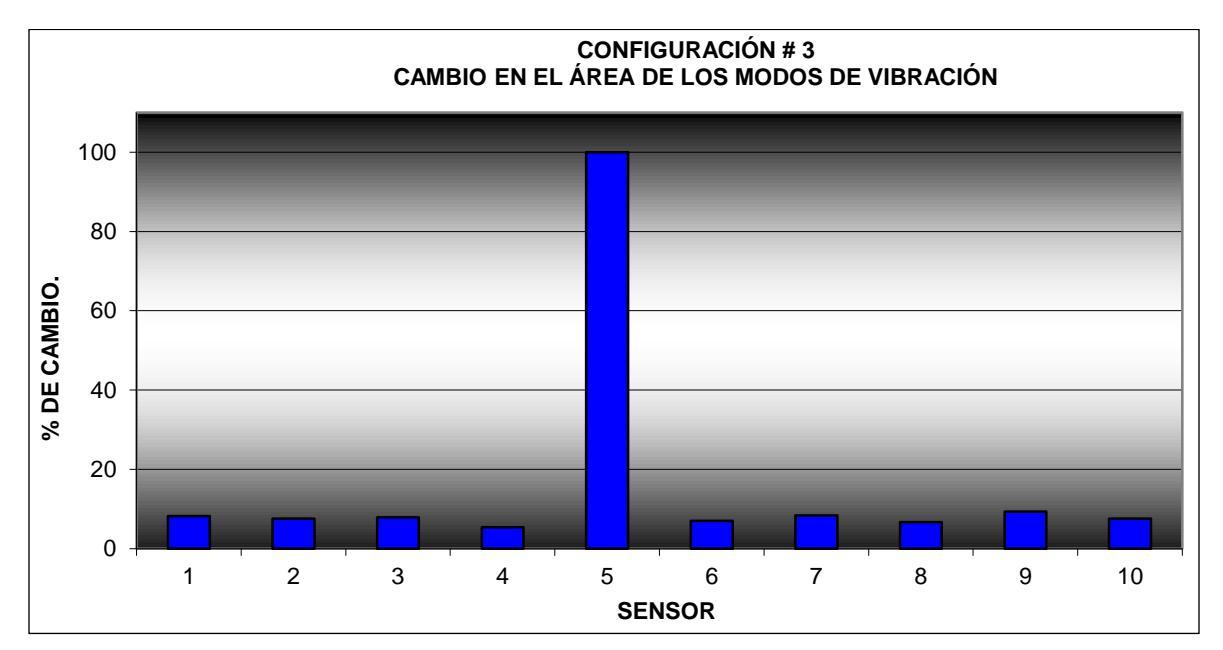
Figura 4.27 Cambio en el área de los modos de vibración con la configuración de sensores # 3

La figura 4.27 muestra los cambios detectados con los distintos sensores para la configuración # 3 utilizando la técnica de cambio en el área de los modos de vibración. Aquí, se encuentra un mayor porcentaje de cambio en el sensor 5, que está muy cercano a la parte central de la viga y que corresponde a la zona donde se indujo daño. Por lo tanto, se puede decir que hay una buena sensibilidad para la ubicación de daño mediante esta configuración de sensores y técnica.

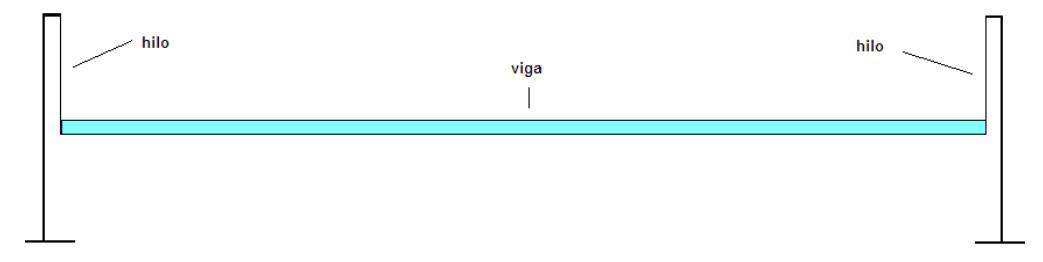
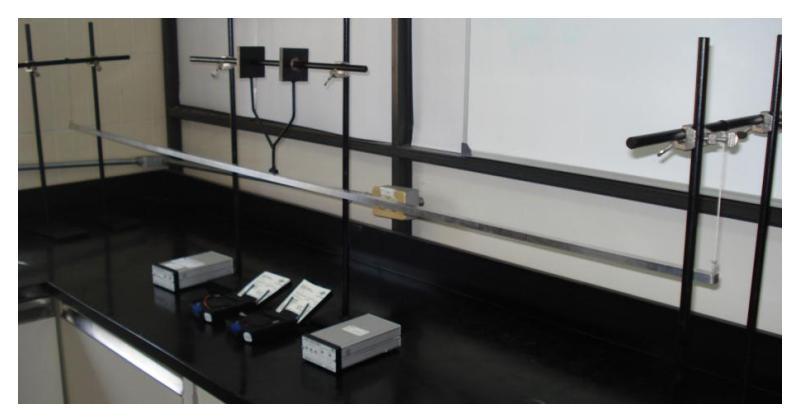
La viga se aisló de cualquier otro medio que pudiera causar reflexiones de onda e interferir en el proceso de detección del daño, con esta finalidad la viga se suspendió de sus extremos mediante hilos e hipotéticamente se consideró una viga libre-libre (ver figuras 5.2 y 5.3).

Figura 5.2 Dibujo de la viga suspendida en sus extremos

Figura 5.3 Viga suspendida mediante hilos

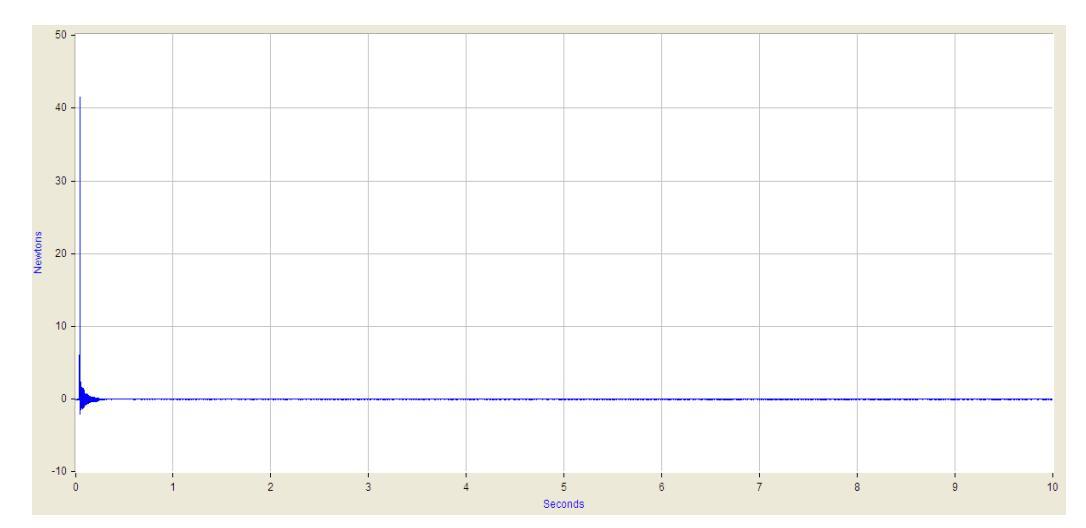
Figura 5.10 Señal del pulso de excitación en la viga durante los 10 segundos de adquisición

En este trabajo sólo se muestra en forma representativa las señales del transductor de fuerza y la de uno de los acelerómetros.

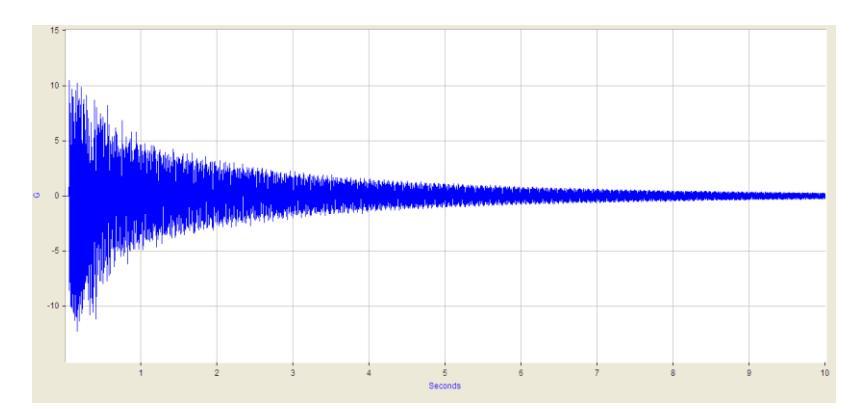
Figura 5.12 Respuesta dinámica de la viga, medida por el acelerómetro del extremo izquierdo

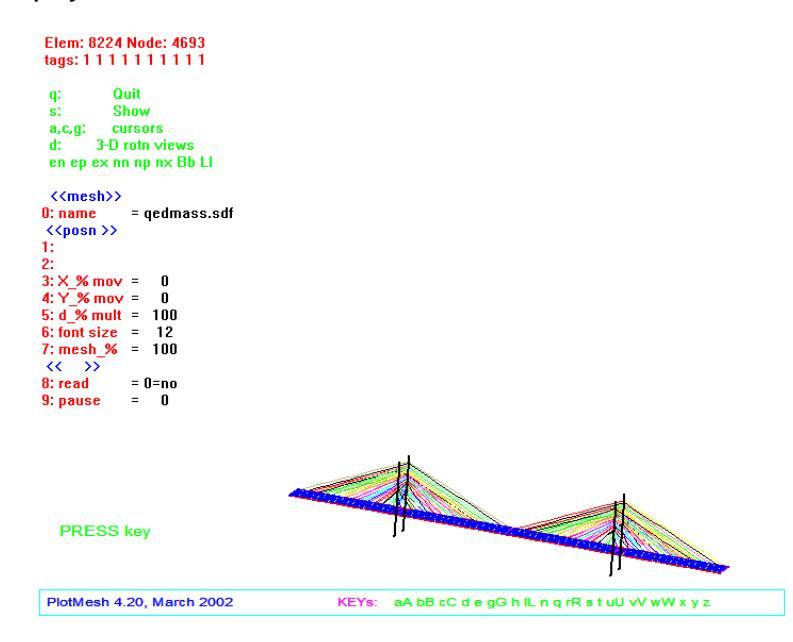
Figura 6.1 Modelo de elemento finito del puente Río Papaloapan

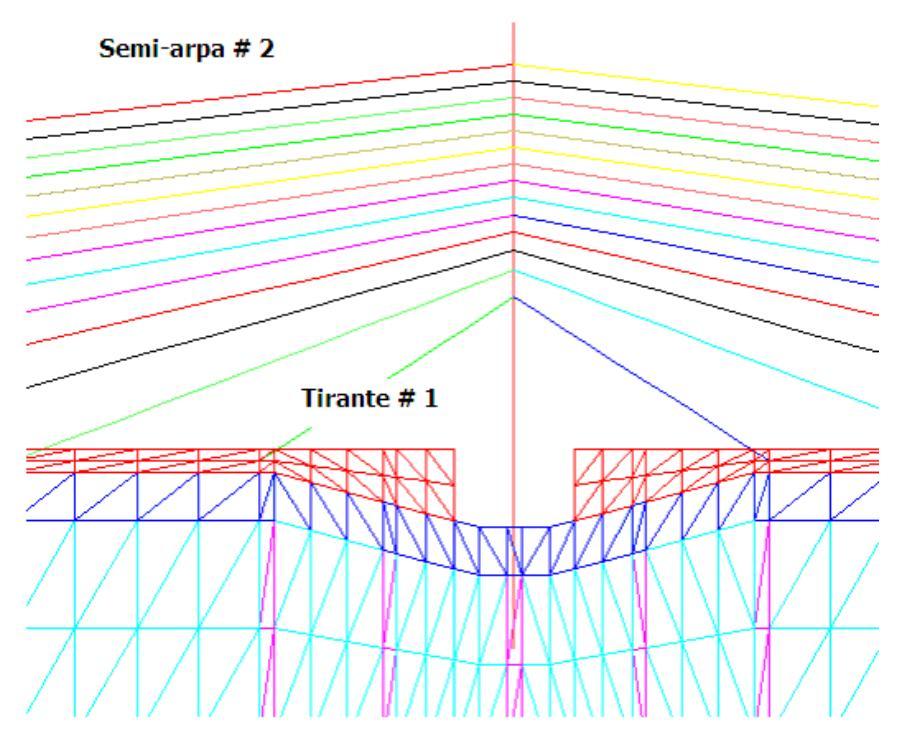
Figura 6.11 Tirante # 1 de la semi-arpa # 2, removido del modelo inicial del puente Río Papaloapan.
